**Результати обстеження, згідно Переліку безгосподарних підпірних стін,  
розташованих на території Печерського району м. Києва, додаток до листа Печерської  
районної в м. Києві державної адміністрації від 30.05.2024 №105-5967**

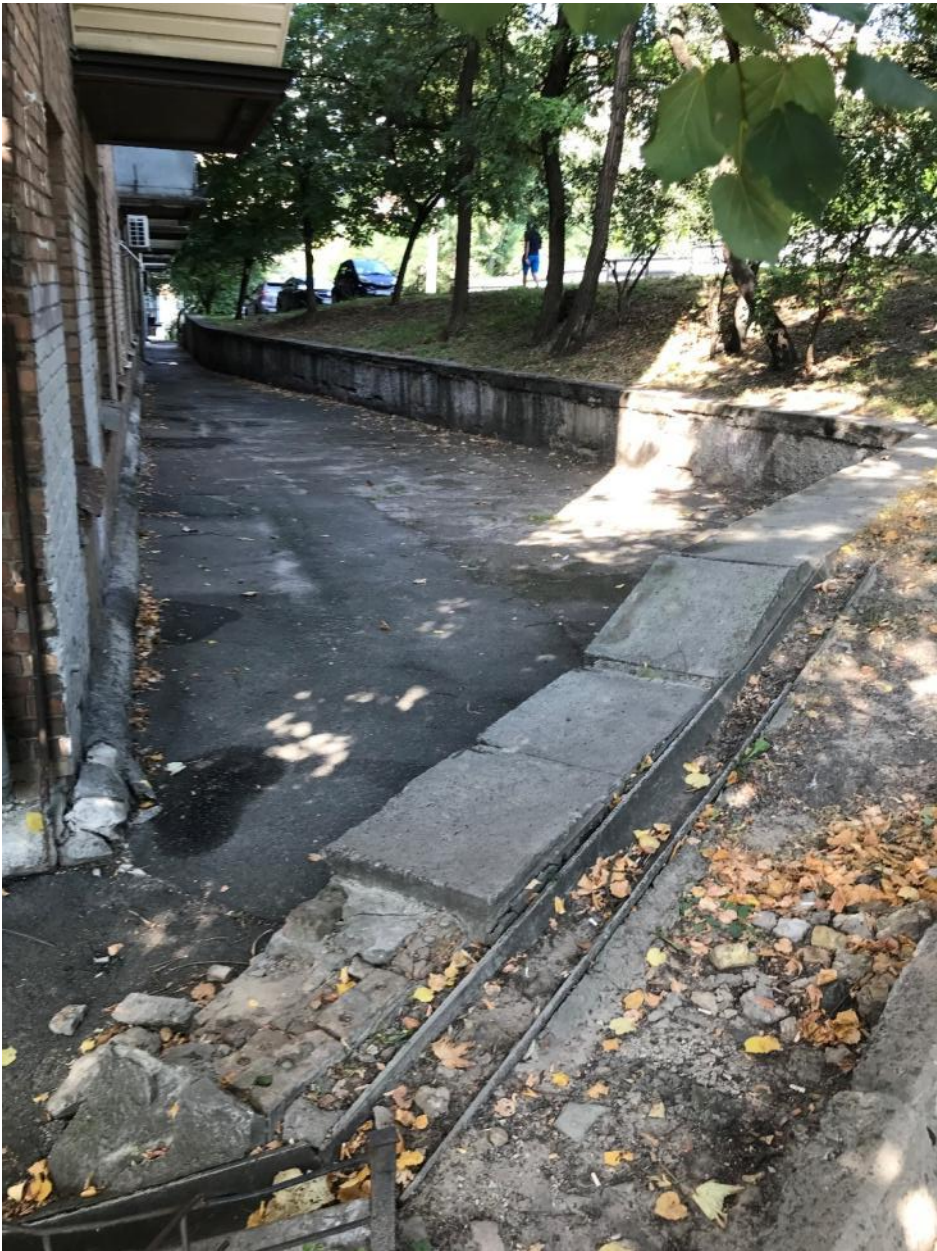
### 3. Вул. Госпітальна, 2

Підпірна стіна гравітаційного типу знаходиться біля 5-поверхового житлового будинку №2 з боку тротуару на вул. Госпітальній. Збудована на штучному перепаді позначок рельєфу, висота якого сягає до 1,7 м, для влаштування прибудинкової території житлового будинку біля пологого укосу висотою до 2м.

Стіна збудована з залізобетонних блоків, складених в 1-2 ряди, місцями - цегляна кладка. Має 2 кути поворотів.

Висота стіни – перемінна, від 0,2 м до 1,7 м. Довжина стіни - до 63 м. Ширина 0,5 м.

Застінний лоток відсутній. Є накривні плити, які місцями порушені.

Облицювальний шар стіни руйнується. Стіна має тріщини. Вище стіни ростуть дерева і кущі, коренева система яких може негативно впливати на її технічний стан. Стіна потребує ремонту та технічної експлуатації.

Підпірна стіна була збудована при будівництві житлового будинку і для влаштування її прибудинкової території в умовах існуючого рельєфу, як єдиний комплекс. Стіна не виконує функції протизсувної споруди та повинна бути передана на баланс та обслуговування КП «Керуюча компанія з обслуговування житлового фонду Печерського району м. Києва».

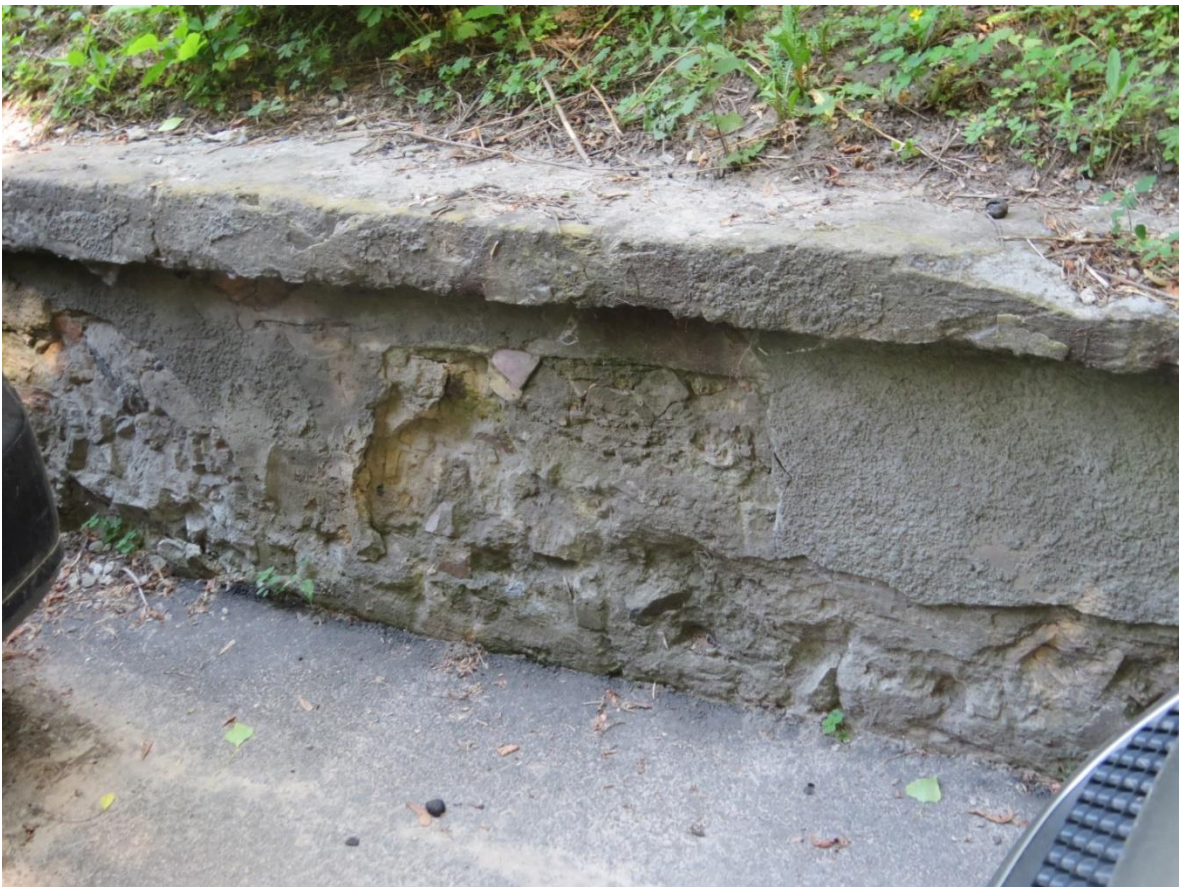
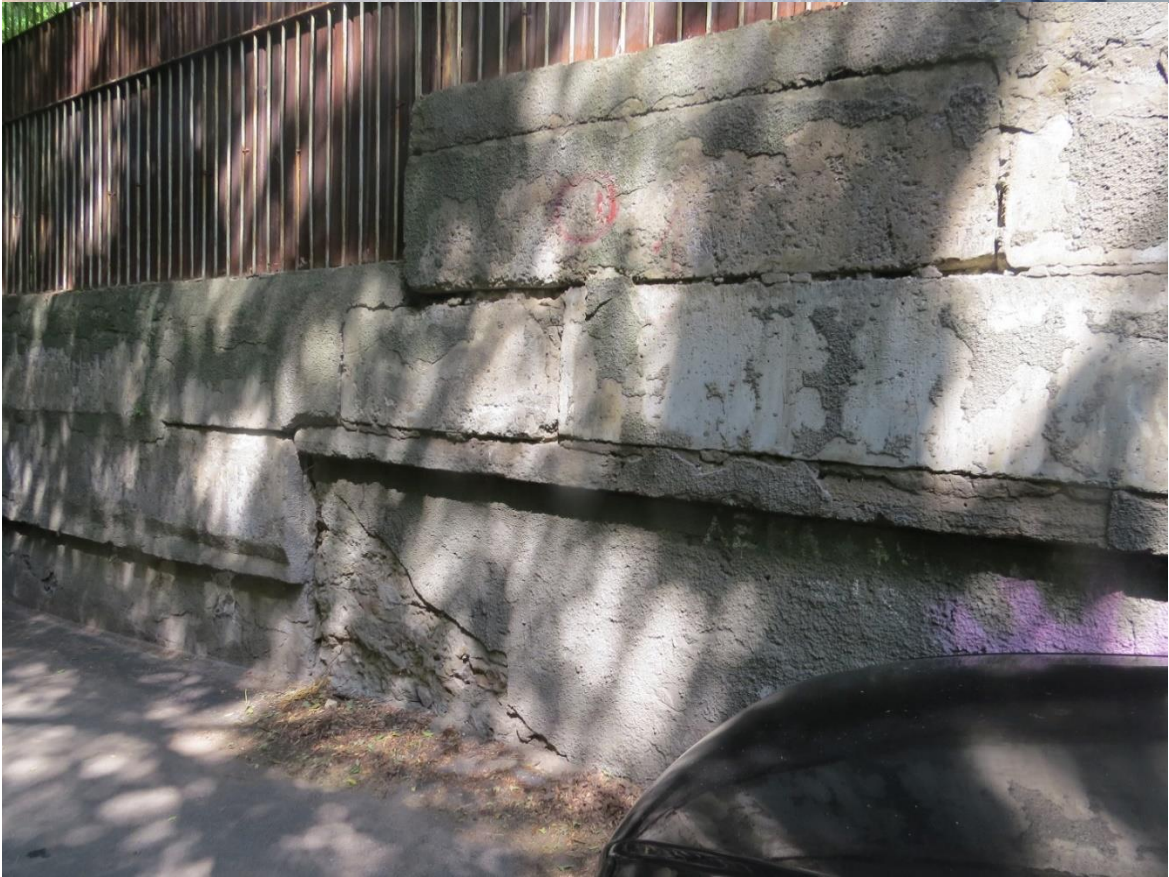
## 7. Провулок Кості Гордієнка, 4-8

Загальна підпірна стіна комбінованої конструкції (бетон, фундаментні блоки, цегла, бутова кладка) розташована у дворі житлових будинків, стіна довжиною 27.0 м і висотою до 2.0 м. Вздовж житлового будинку № 8 стіна із застінним водовідвідним лотком. Стіна утримує вертикальний ґрунтовий укіс, в незадовільному технічному стані, руйнується матеріал стіни. Стіна потребує ремонту, побудована при влаштуванні прибудинкових територій. Стіна повинна обслуговуватись балансоутримувачем будинків № 4 і № 8.

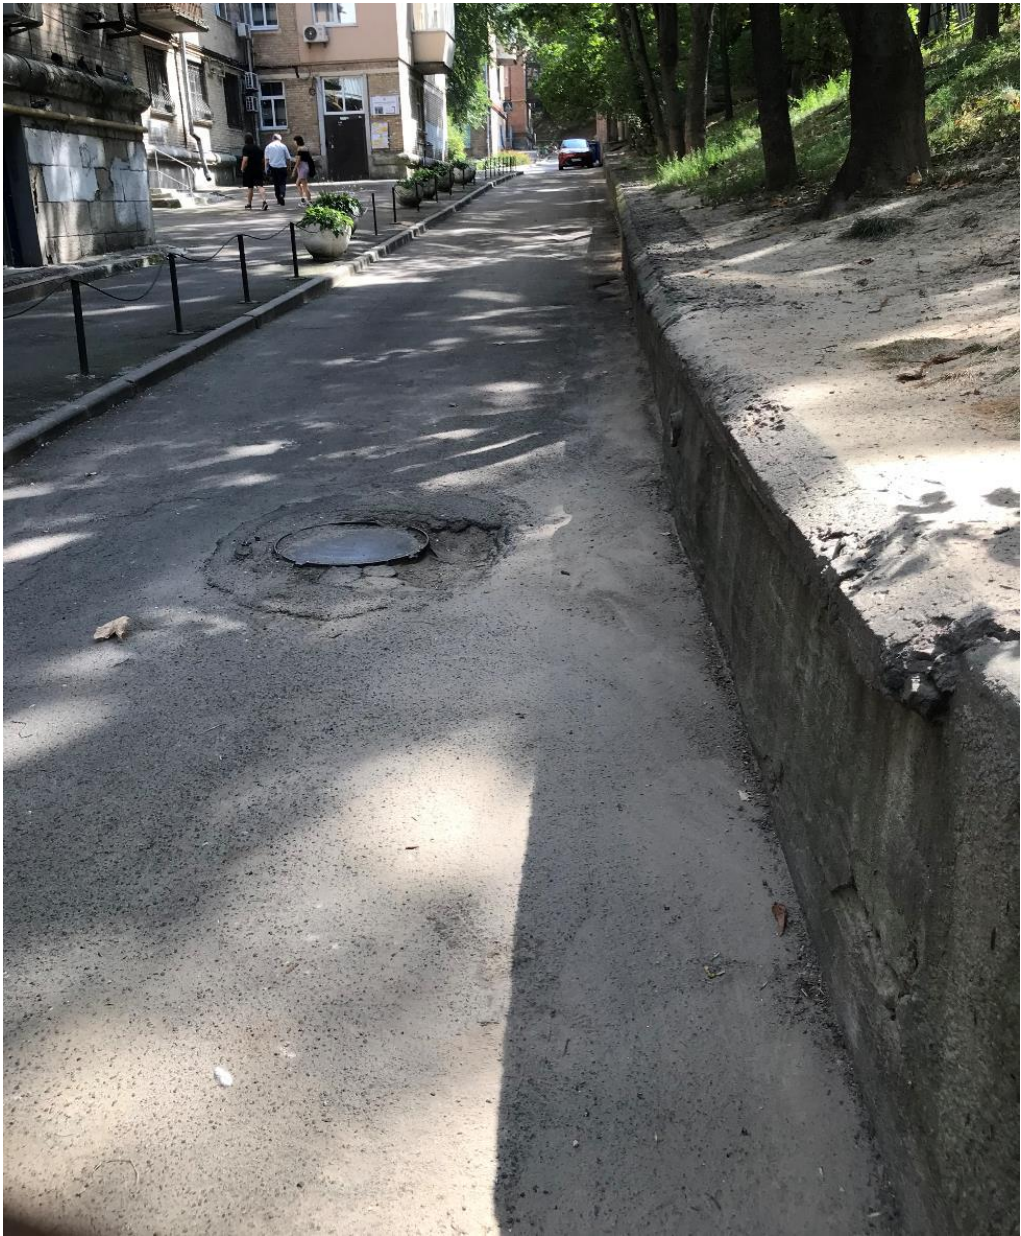
### 23. Бульв. Лесі Українки, 4

Підпірна стіна з фундаментних блоків (ФСБ) вздовж дворової частини житлового будинку на бульварі Лесі Українки, 4. Збудована в підніжжі укосу для влаштування прибудинкової території та пожежного проїзду до будинку №4. Довжина близько 70 м, висота 0,6-1,1 м.

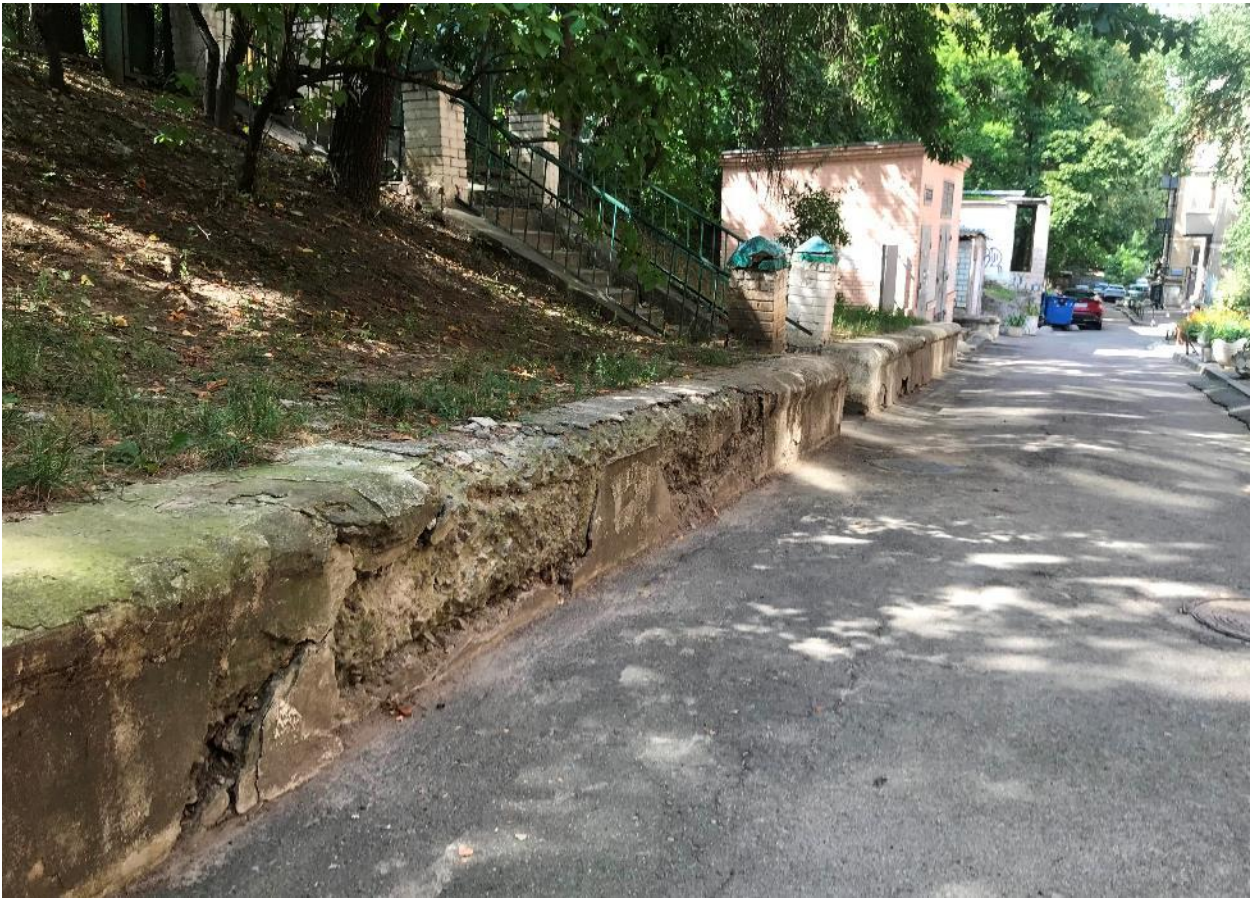
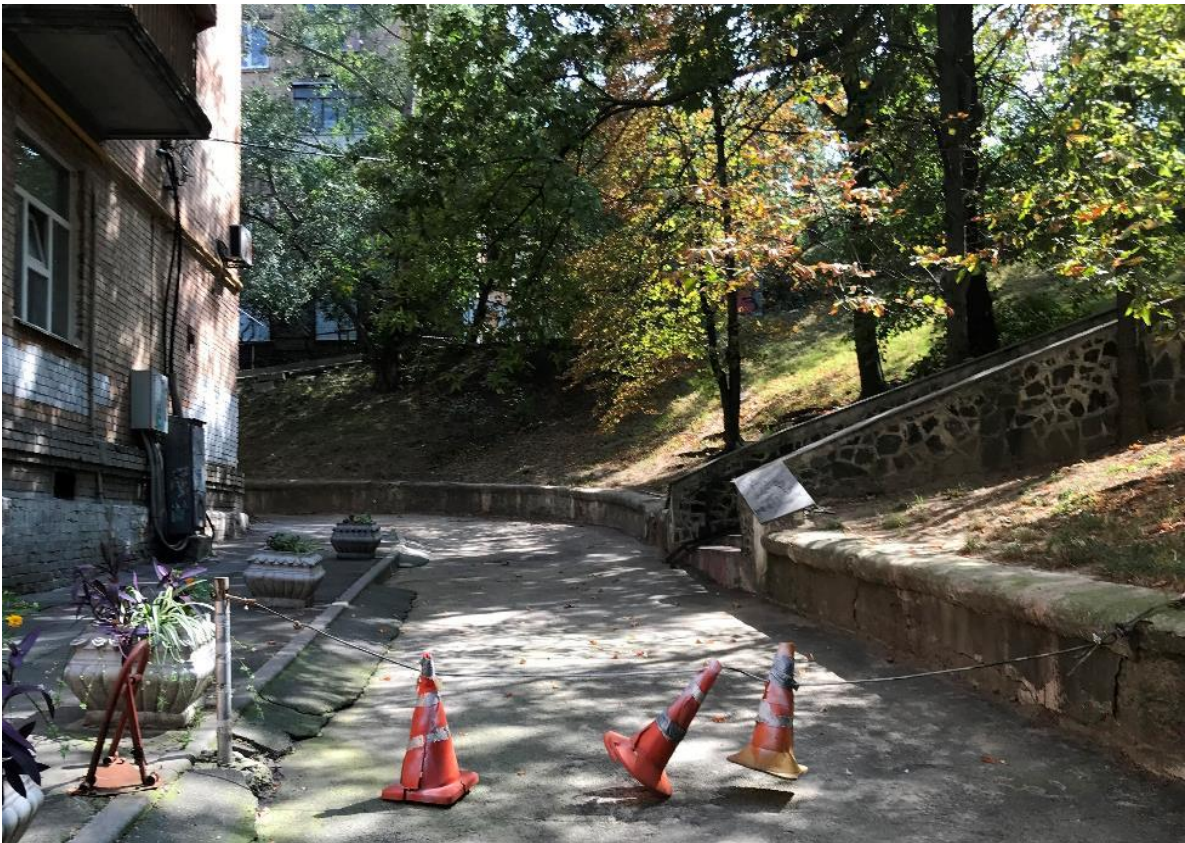
## 24. Бульв. Лесі Українки, 6

Стіна з фундаментних блоків (ФСБ) у дворі та біля торця житлового будинку на бульварі Лесі Українки, 6 (висотою 0,6м, довжиною 68м) збудована для влаштування його прибудинкової території в підніжжі укосу для влаштування прибудинкової території та захищає пожежний проїзд до будинку №6. Від стіни по укосі прокладений сходовий марш.

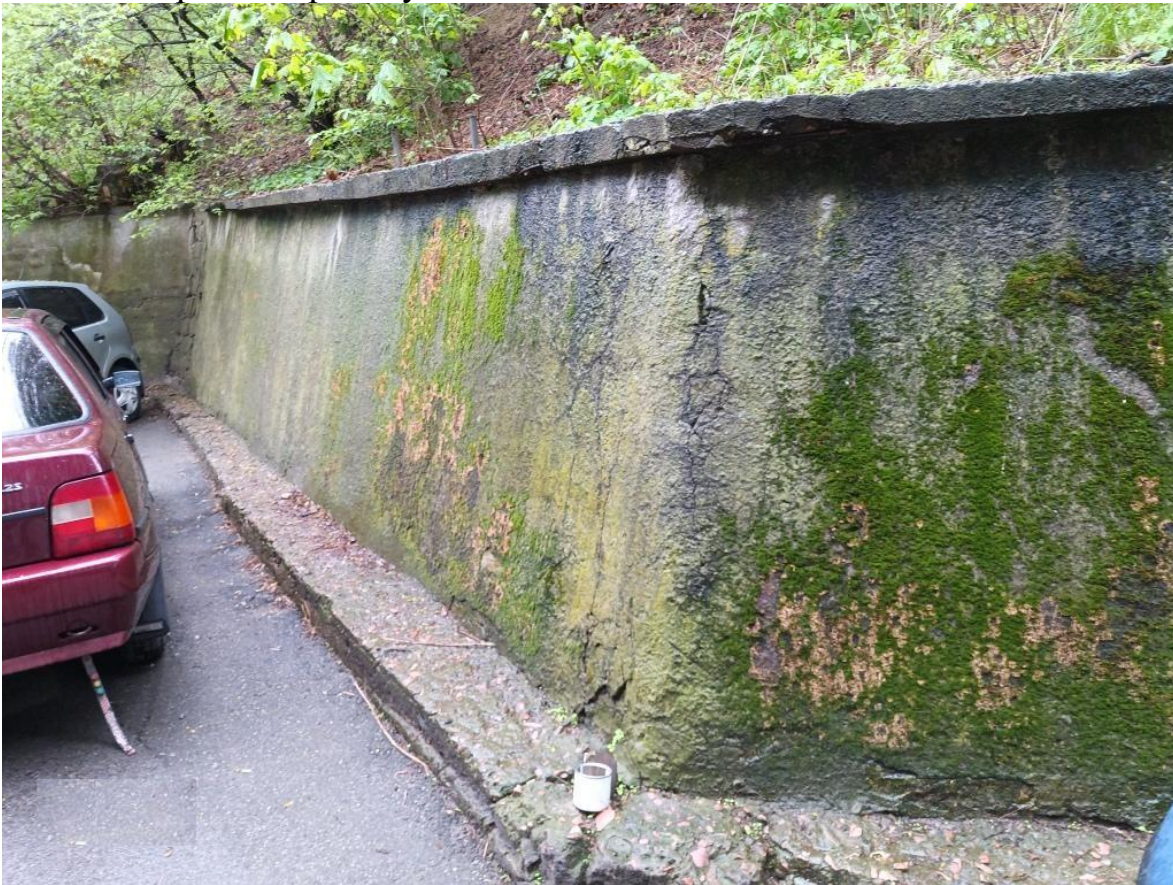
#### 49. Вул. Мечникова 7 (двір)

Стіна розміщена у дворі житлового будинку по вул. Мечникова 7-7а (ЖБК «Дружба»). Підпірна стіна утримує вертикальний ґрунтовий укіс, побудована при влаштуванні прибудинкової території, захищає двір будинків по вул. Мечникова 7 та 7а. Загальна довжина її становить приблизно 90 м.

Стіна знаходиться у відносно задовільному технічному стані, але потребує часткового ремонту та обслуговування через наявність тріщин. Споруда повинна обслуговуватись ЖБК «Дружба» Печерського району м. Києва.

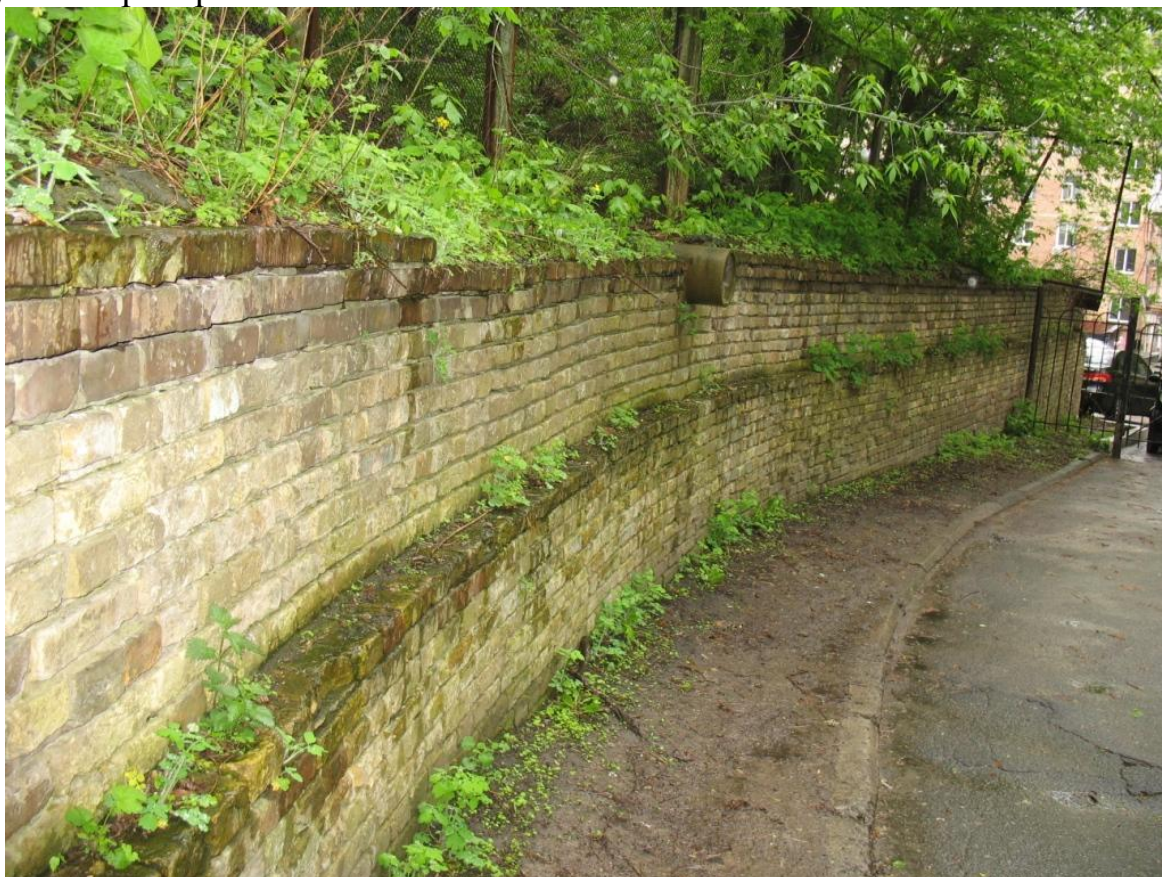
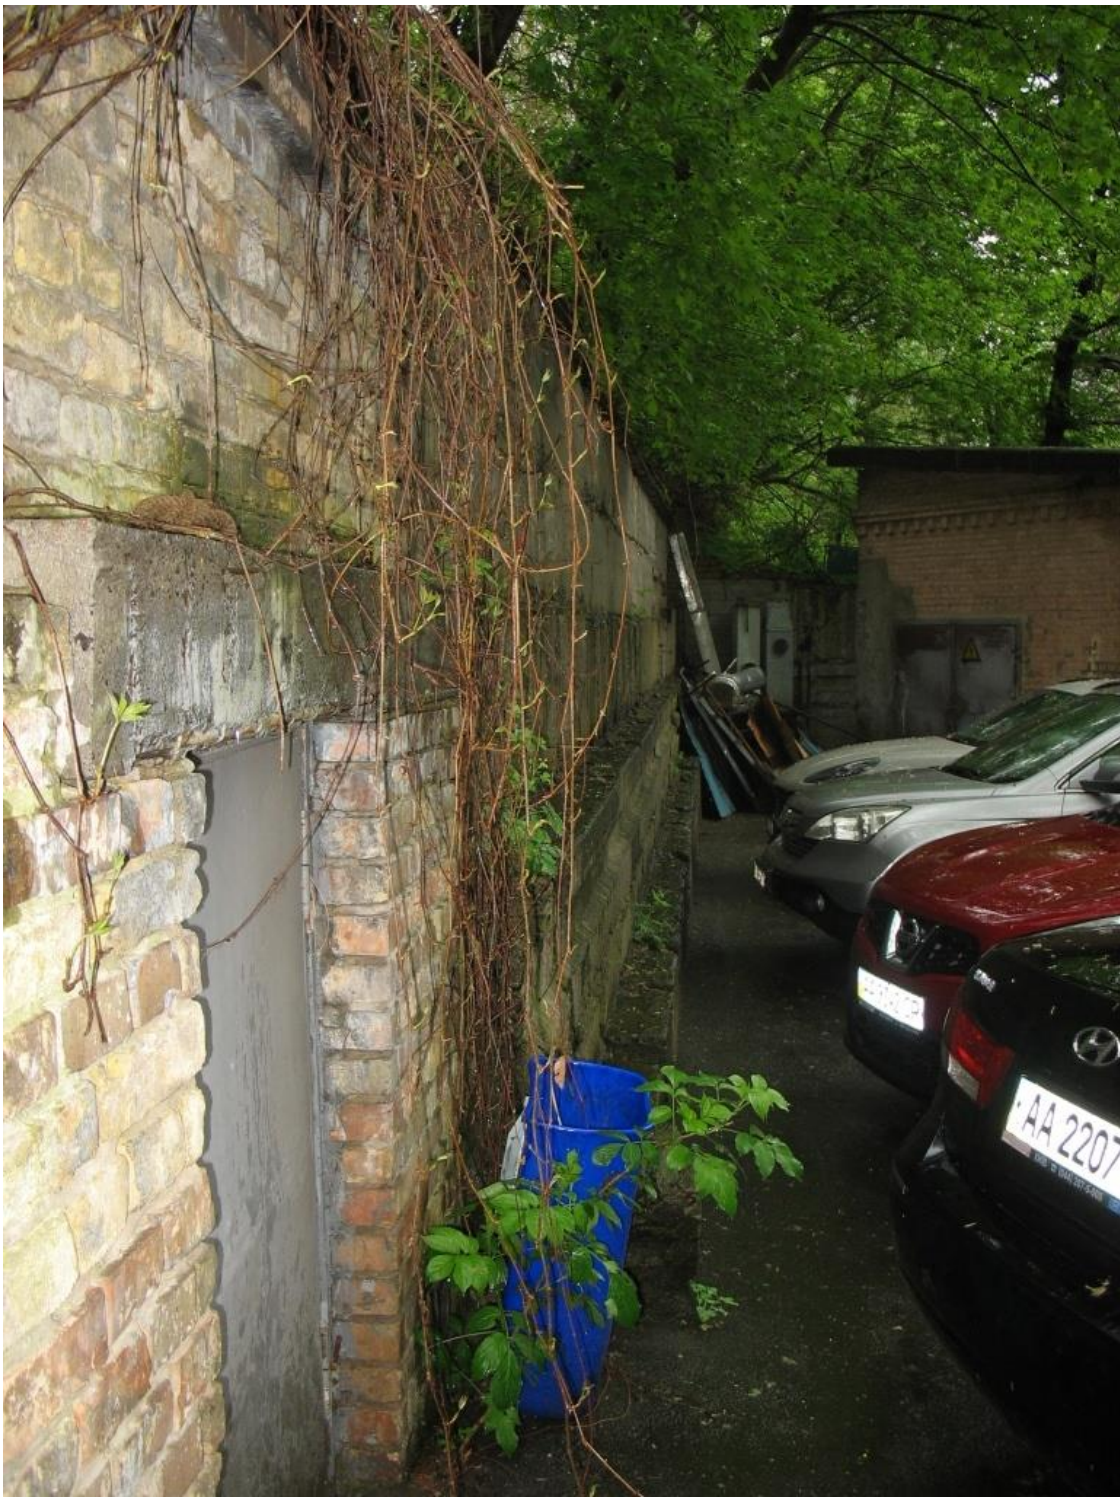
#### **56. Вул. Мечникова, 10/2 від ТП до ж/б №4 вул. Первомайського**

Стіна на прибудинковій території житлового будинку на вул. Мечникова 10/2. Підпірна стіна знаходиться на перепаді висот між подвір'ями по вул. Мечникова 10/2 та Бульваром Лесі Українки 5а, утримує ґрунтовий укіс. Загальна довжина її становить приблизно 55 м.

Стіна знаходиться у відносно задовільному технічному стані, але її застінний дренаж потребує ремонту та технічного обслуговування. Стіна повинна бути на балансі та обслуговуванні балансоутримувача території.

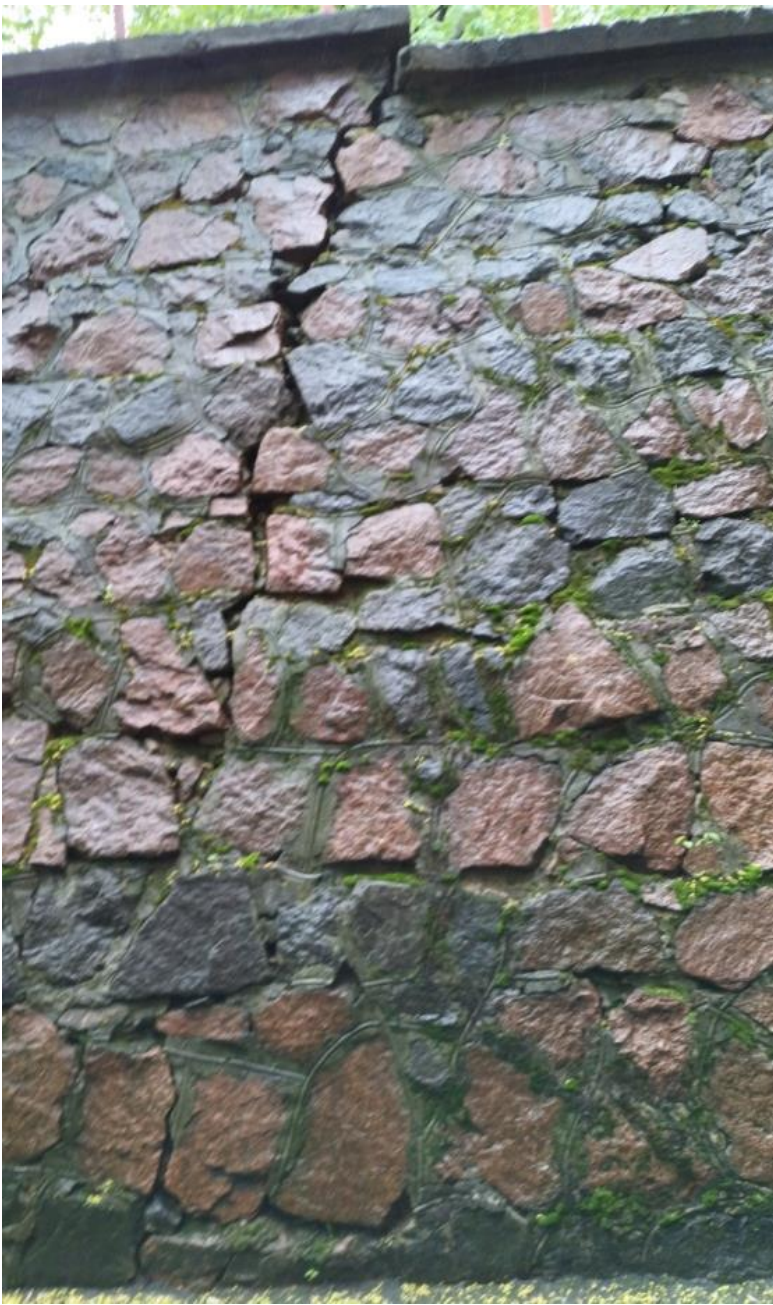
### 57. Вул. Мечникова, 11

Підпірна стіна у дворі між будинком вул. Мечникова, 11 та вул. Івана Мар'яненка. Стіна розташована на перепаді позначок рельєфу, утримує вертикальний ґрунтовий укіс між житловими будинками по вул. Мечникова, 11 та по Кловському узвозу 12а, і виконує функції стіни світлового напрямку будинку. Стіна складена бутовим каменем, має довжину приблизно 22 м, та перепад висот в межах 5-6 м. Південно-східна сторона стіни примикає до житлових будинків, а північно-західна прилягає до схилу та з'єднана з іншою бетонною підпірною стіною. Верхня частина підпірної стіни обладнана металевою огорожею, водовідвідні лотки відсутні. Стіна знаходиться у задовільному технічному стані, але її центральна частина потребує ремонту у зв'язку з наявністю тріщини.

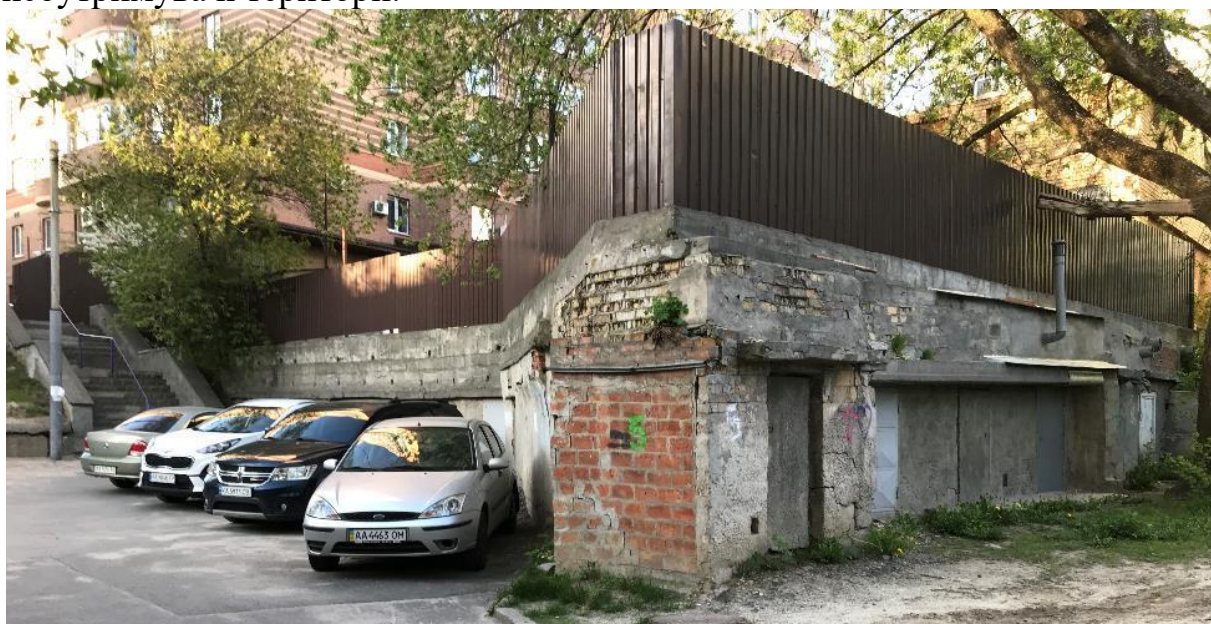
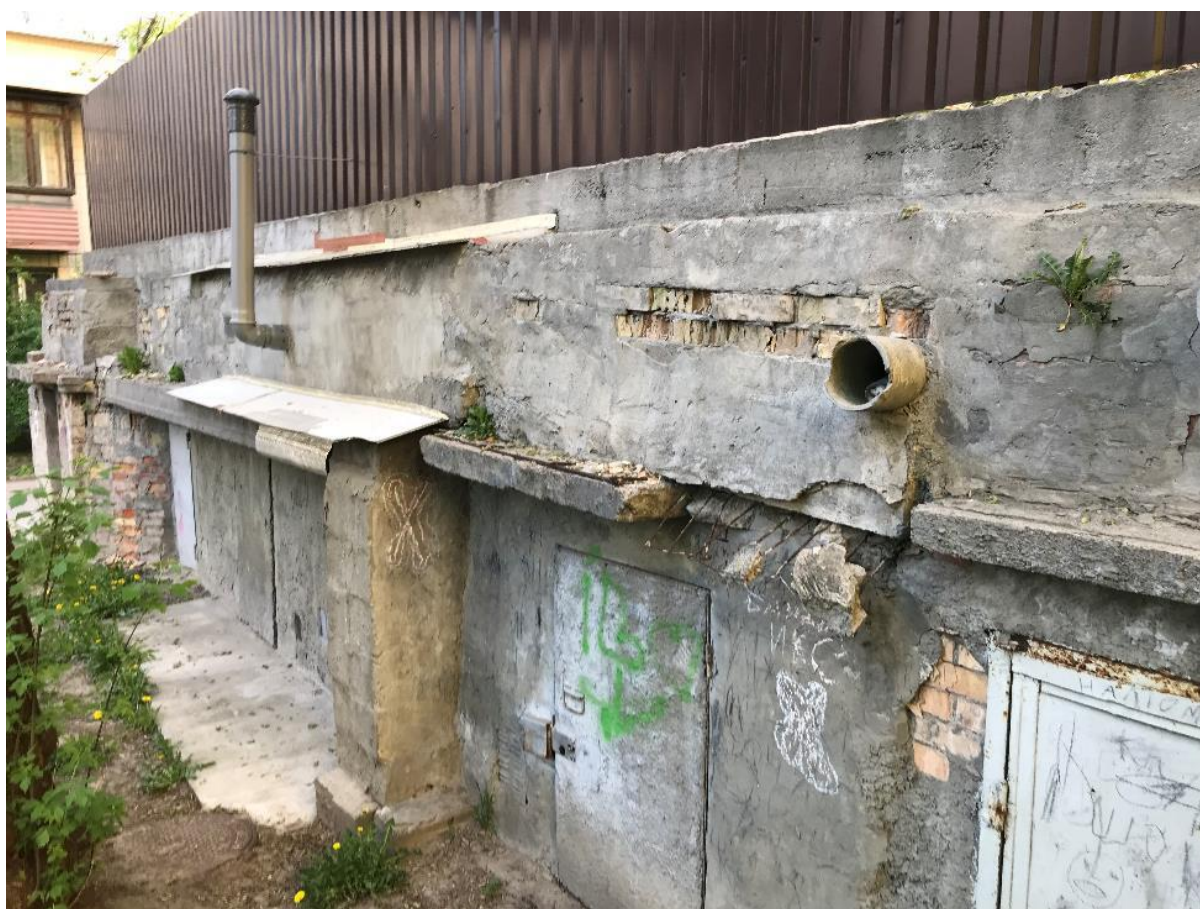
### **72. Вул. Коновальця Євгена, 15, корп. 3**

Підпірна стіна біля північної частини житлового будинку на вул. Коновальця Євгена, 15, корпус 3 утримує штучно створений вертикальний укіс на перепаді позначок рельєфу, влаштований з боку суміжної прибудинкової території на пров. Лабораторному, 6.

Довжина 38 м. Висота - до 3,0 м. На верхньому торці влаштований металевий паркан. Облицювальний шар має дефекти та ділянки руйнування. Близько розташовані дерева можуть негативно впливати на технічний стан стіни. Стіна має деформації та тріщини між конструктивними елементами.

Не виконує функцію протизсувної споруди. Технічний стан незадовільний. Потребує ремонту та технічної експлуатації. Відповідальність за технічний стан і обслуговування стіни повинні нести балансоутримувачі території.

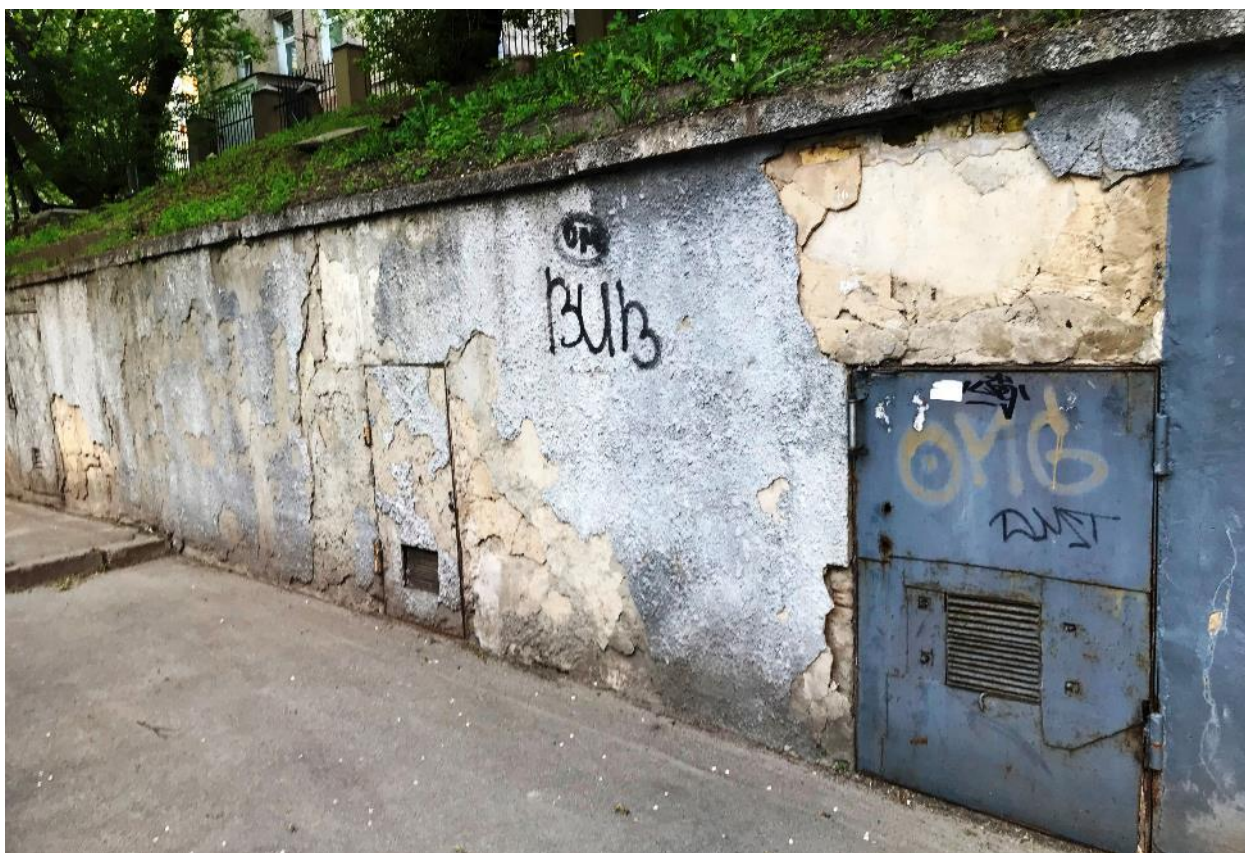
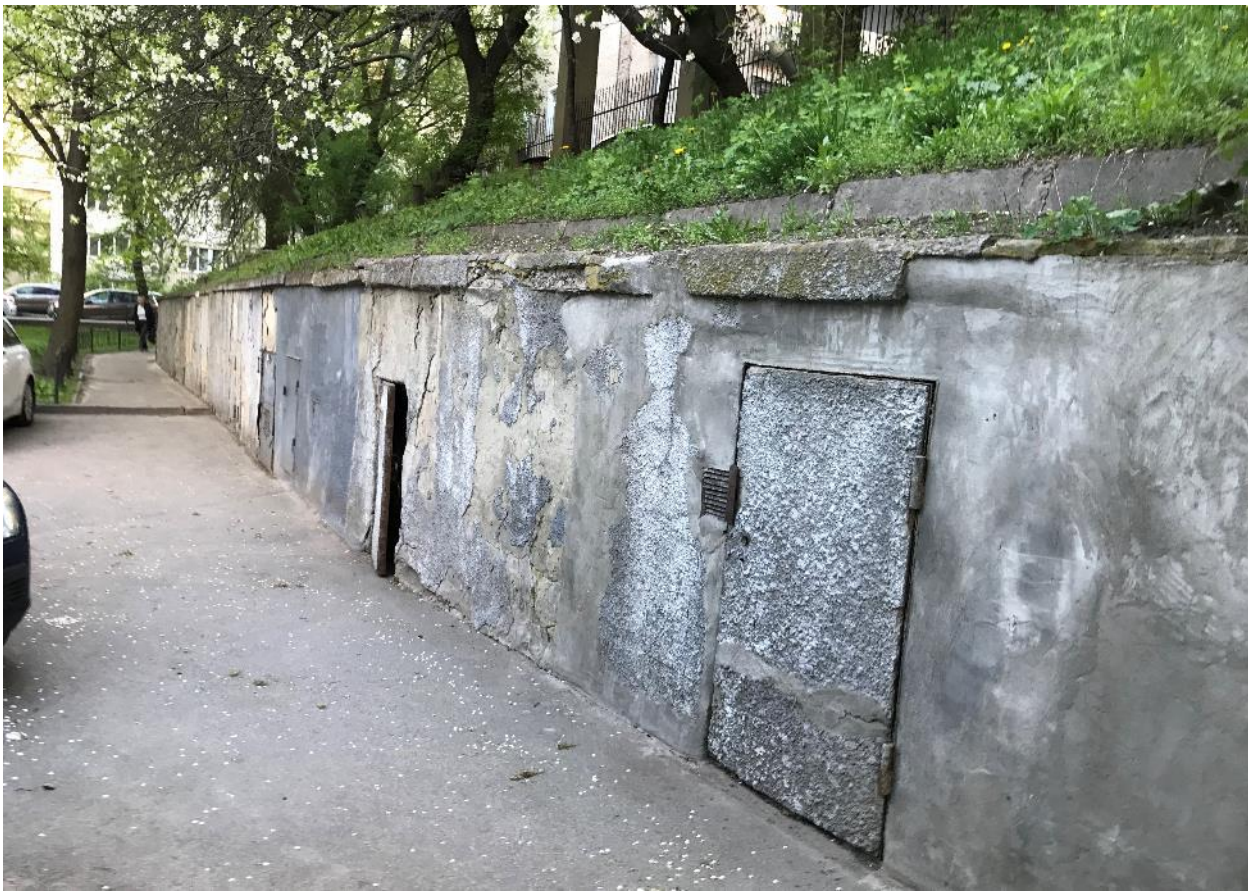
#### **Вул. Коновальця Євгена, 15, корп. 4**

Підпірна стіна біля північної частини житлового будинку на вул. Коновальця Євгена, 15, корп. 4 утримує укіс на перепаді відміток рельєфу, влаштованому між суміжними прибудинковими територіями.

Збудована з блоків (ФСБ), цегли, бортового каменю для влаштування прибудинкової території житлового будинку на вул. Коновальця Євгена, 15, корп. 4, захищає прохід до будинку з вулиці Василя Тютюнника. Довжина близько 52 м. Висота - від 0,5 м до 2,0 м. Застінний водовідвідний лоток відсутній, накривний та облицювальний шари мають численні дефекти і пошкодження. Близько розташовані дерева можуть негативно впливати на технічний стан стіни.

Не може виконувати функцію надійної протизсувної споруди. Технічний стан незадовільний. Потребує ремонту та технічної експлуатації. Відповідальність за технічний стан та обслуговування стіни повинна нести організація - балансоутримувач території та будинку.

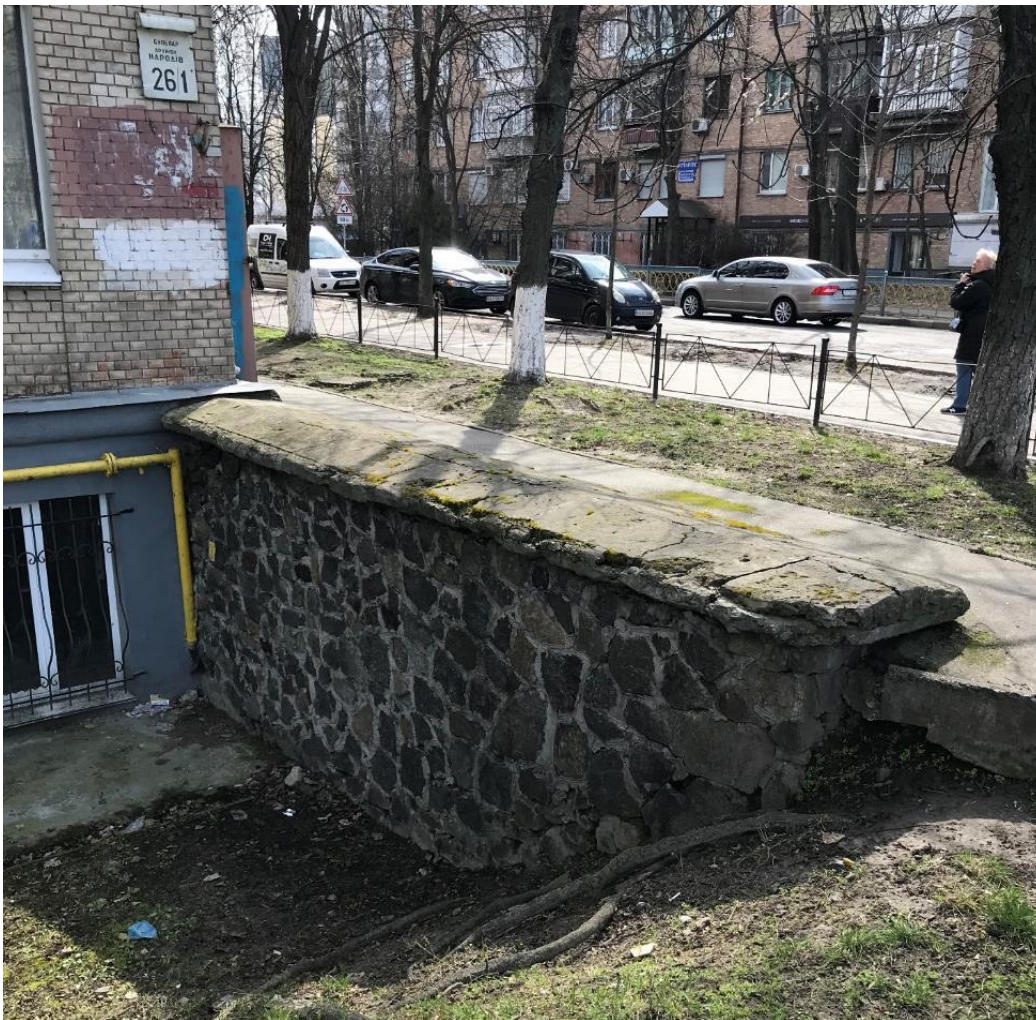
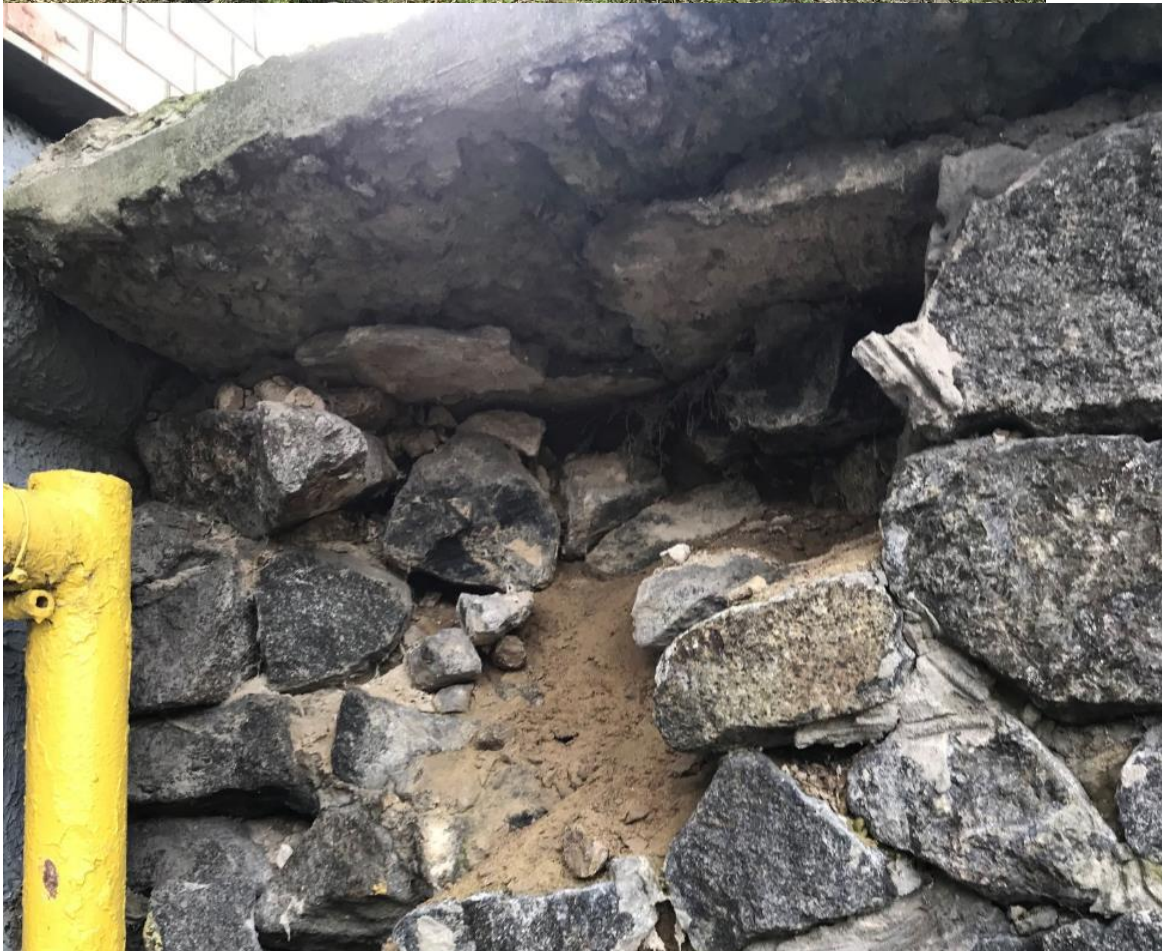
#### **145. Бульв. Миколи Міхновського, 26/1.**

Підпірна стіна на прибудинковій території житлового будинку на бульв. Миколи Міхновського, 26/1 торцем примикає до житлового будинку, збудована разом з будинком, як єдиний комплекс для влаштування прибудинкової території на штучно створеному перепаді позначок рельєфу біля вуличного тротуару з боку вул. Професора Підвисоцького. Висота стіни - до 2,4 м. Довжина - 6,5 м. Матеріал - бутовий камінь. Накривний шар має дефекти, пошкодження. Функції протизсувного захисту не виконує.

Відповідальність за технічне обслуговування стіни має нести балансоутримувач будинку, прибудинкової території.

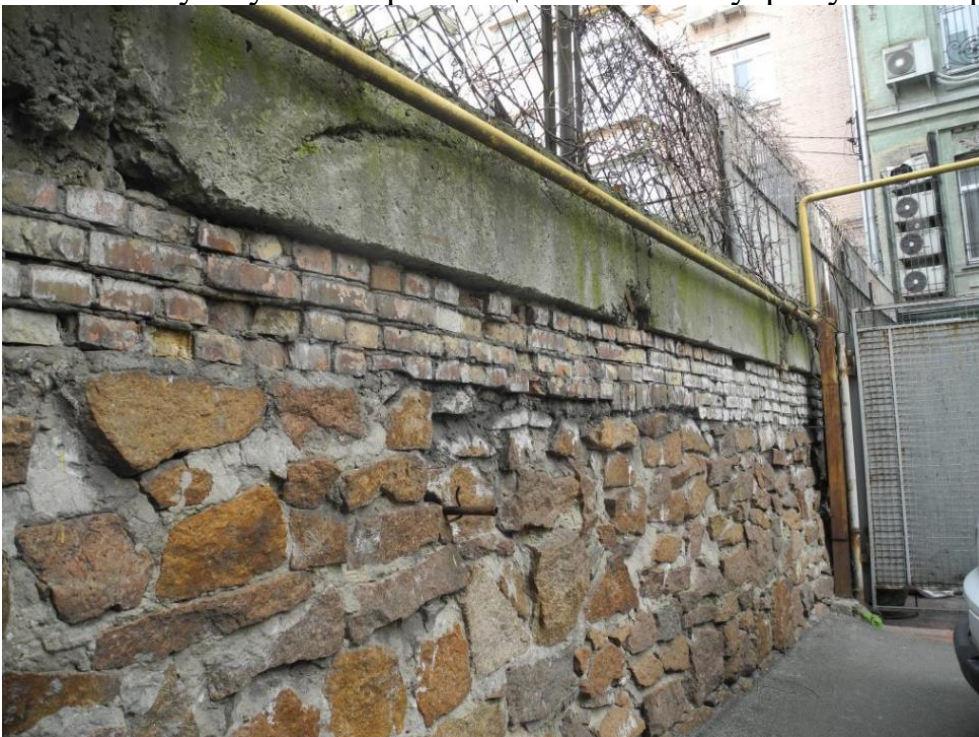
### **199. Вул. Шота Руставелі, 30-Б**

Підпірна стіна комбінованої конструкції (з блоків (ФСБ), бутового каменю та цегли) збудована від головного фасаду житлового будинку №30-Б до будинку №30 на вул. Шота Руставелі, на штучному перепаді позначок рельєфу, створеному для влаштування прибудинкової території житлових будинків, як єдиний комплекс. Розділяє суміжні території та утримує вертикальний укіс висотою біля 1,8 м. По верхньому торцю влаштований паркан. На стіні закріплена газова труба. Довжина стіни – довжина біля 16 м. Загальна висота стіни - біля 2,5 м. Має окремі ділянки з дефектами конструкцій, пов'язаними з вивітрюванням будматеріалів.

Стіна потребує виконання заходів щодо захисту будівельних конструкцій та належного технічного обслуговування організацією - балансоутримувачем прибудинкових територій.
