**РЕСТАВРАЦІЯ ПАМ'ЯТКИ АРХІТЕКТУРИ НАЦІОНАЛЬНОГО ЗНАЧЕННЯ  
«Церква Спаса на Берестові»**

**БЛАГОУСТРІЙ ПРИЛЕГЛОЇ ТЕРИТОРІЇ ТА СПАСЬКОГО БАСТІОНУ ПЕЧЕРСЬКОЇ ФОРТЕЦІ**

Проект реставрації церкви Спаса на Берестові

Проект благоустрою

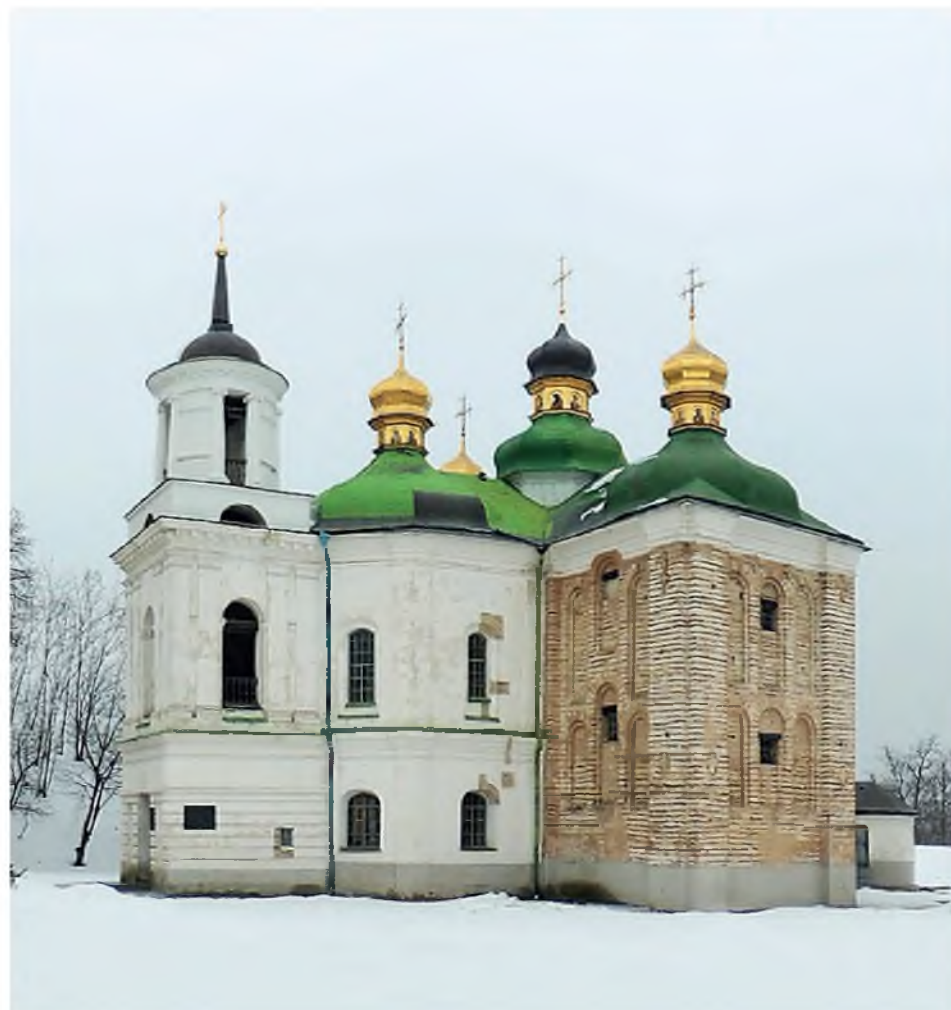
Сучасний вигляд об'єкту реставрації

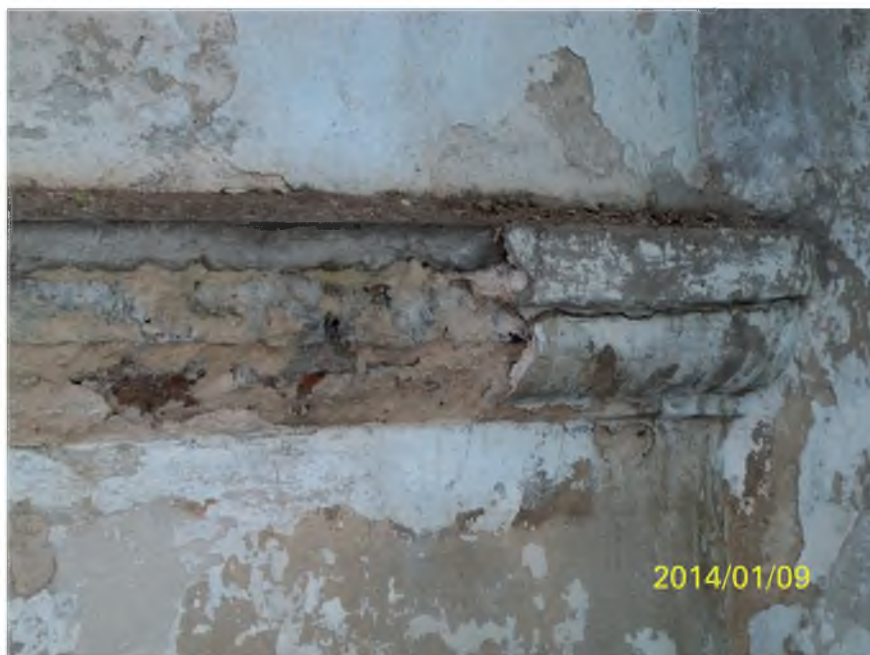
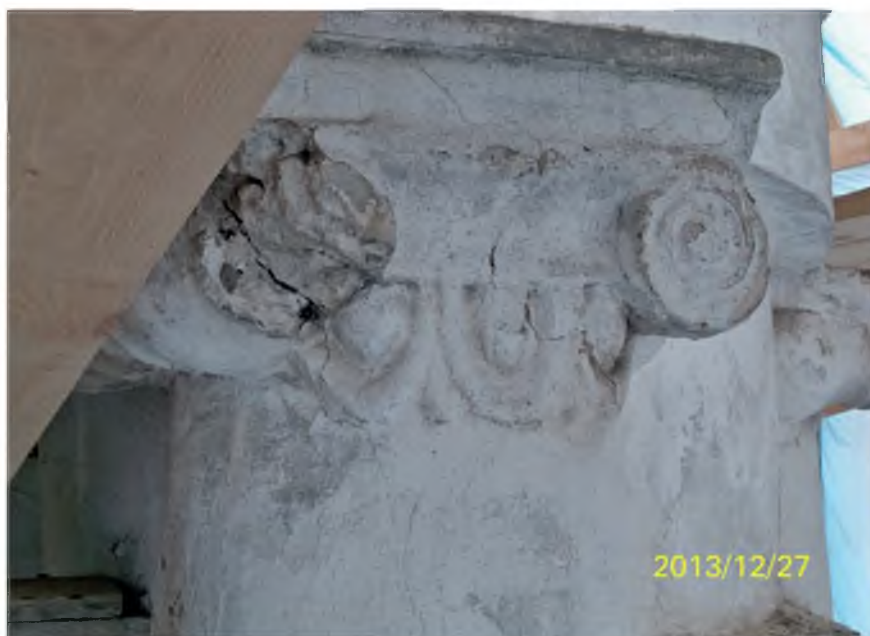
Наразі стіни колишнього храму мають наскрізні тріщини і відхилення на-зовні до 25-30 см. Склепіння XI і XVII ст. мають старі наскрізні тріщини зі зрушенням кладки по швах. Крен стін під впливом розпору поступово збільшується і стає критичним. Це може призвести до обвалу склепінь із унікальними фресками XI-XVII століття. Ще однією проблемою є наявність пустот у ста-родавніх фундаментах. Ґрунтові води просочуються в них, що викликає нерівномірність осідання фундаментів. Також активному руйнуванню кладки сприяє висока вологість цоколя. Із цієї ж причини в інтер'єрі на фресках виникають висоли. Тож пам'ятка критично потребує реставраційних робіт з метою її збереження.

Для стабілізації осідання фундаментів і фіксації крену стін проект передбачає такі заходи як установка укріплюючих лісів під склепіннями, заповнення порожнеч у фундаментах методом ін'єктування складним розчином, зміцнення стін від подальшого відхилення шляхом установки арматурних анкерів усередині стіни та посилення стін методом ін'єктування тріщин складним розчином під тиском.

Для вирішення проблем підвищеної вологості в інтер'єрі проект передбачає такі заходи як осушення і гідроізоляція стін в 3 етапи, а також заміна існуючої цементної підлоги на кам'яну по глинобитній основі, ремонтні роботи з покрівлі та влаштування зливовідводу, встановлення дренажної системи для відведення атмосферних опадів.

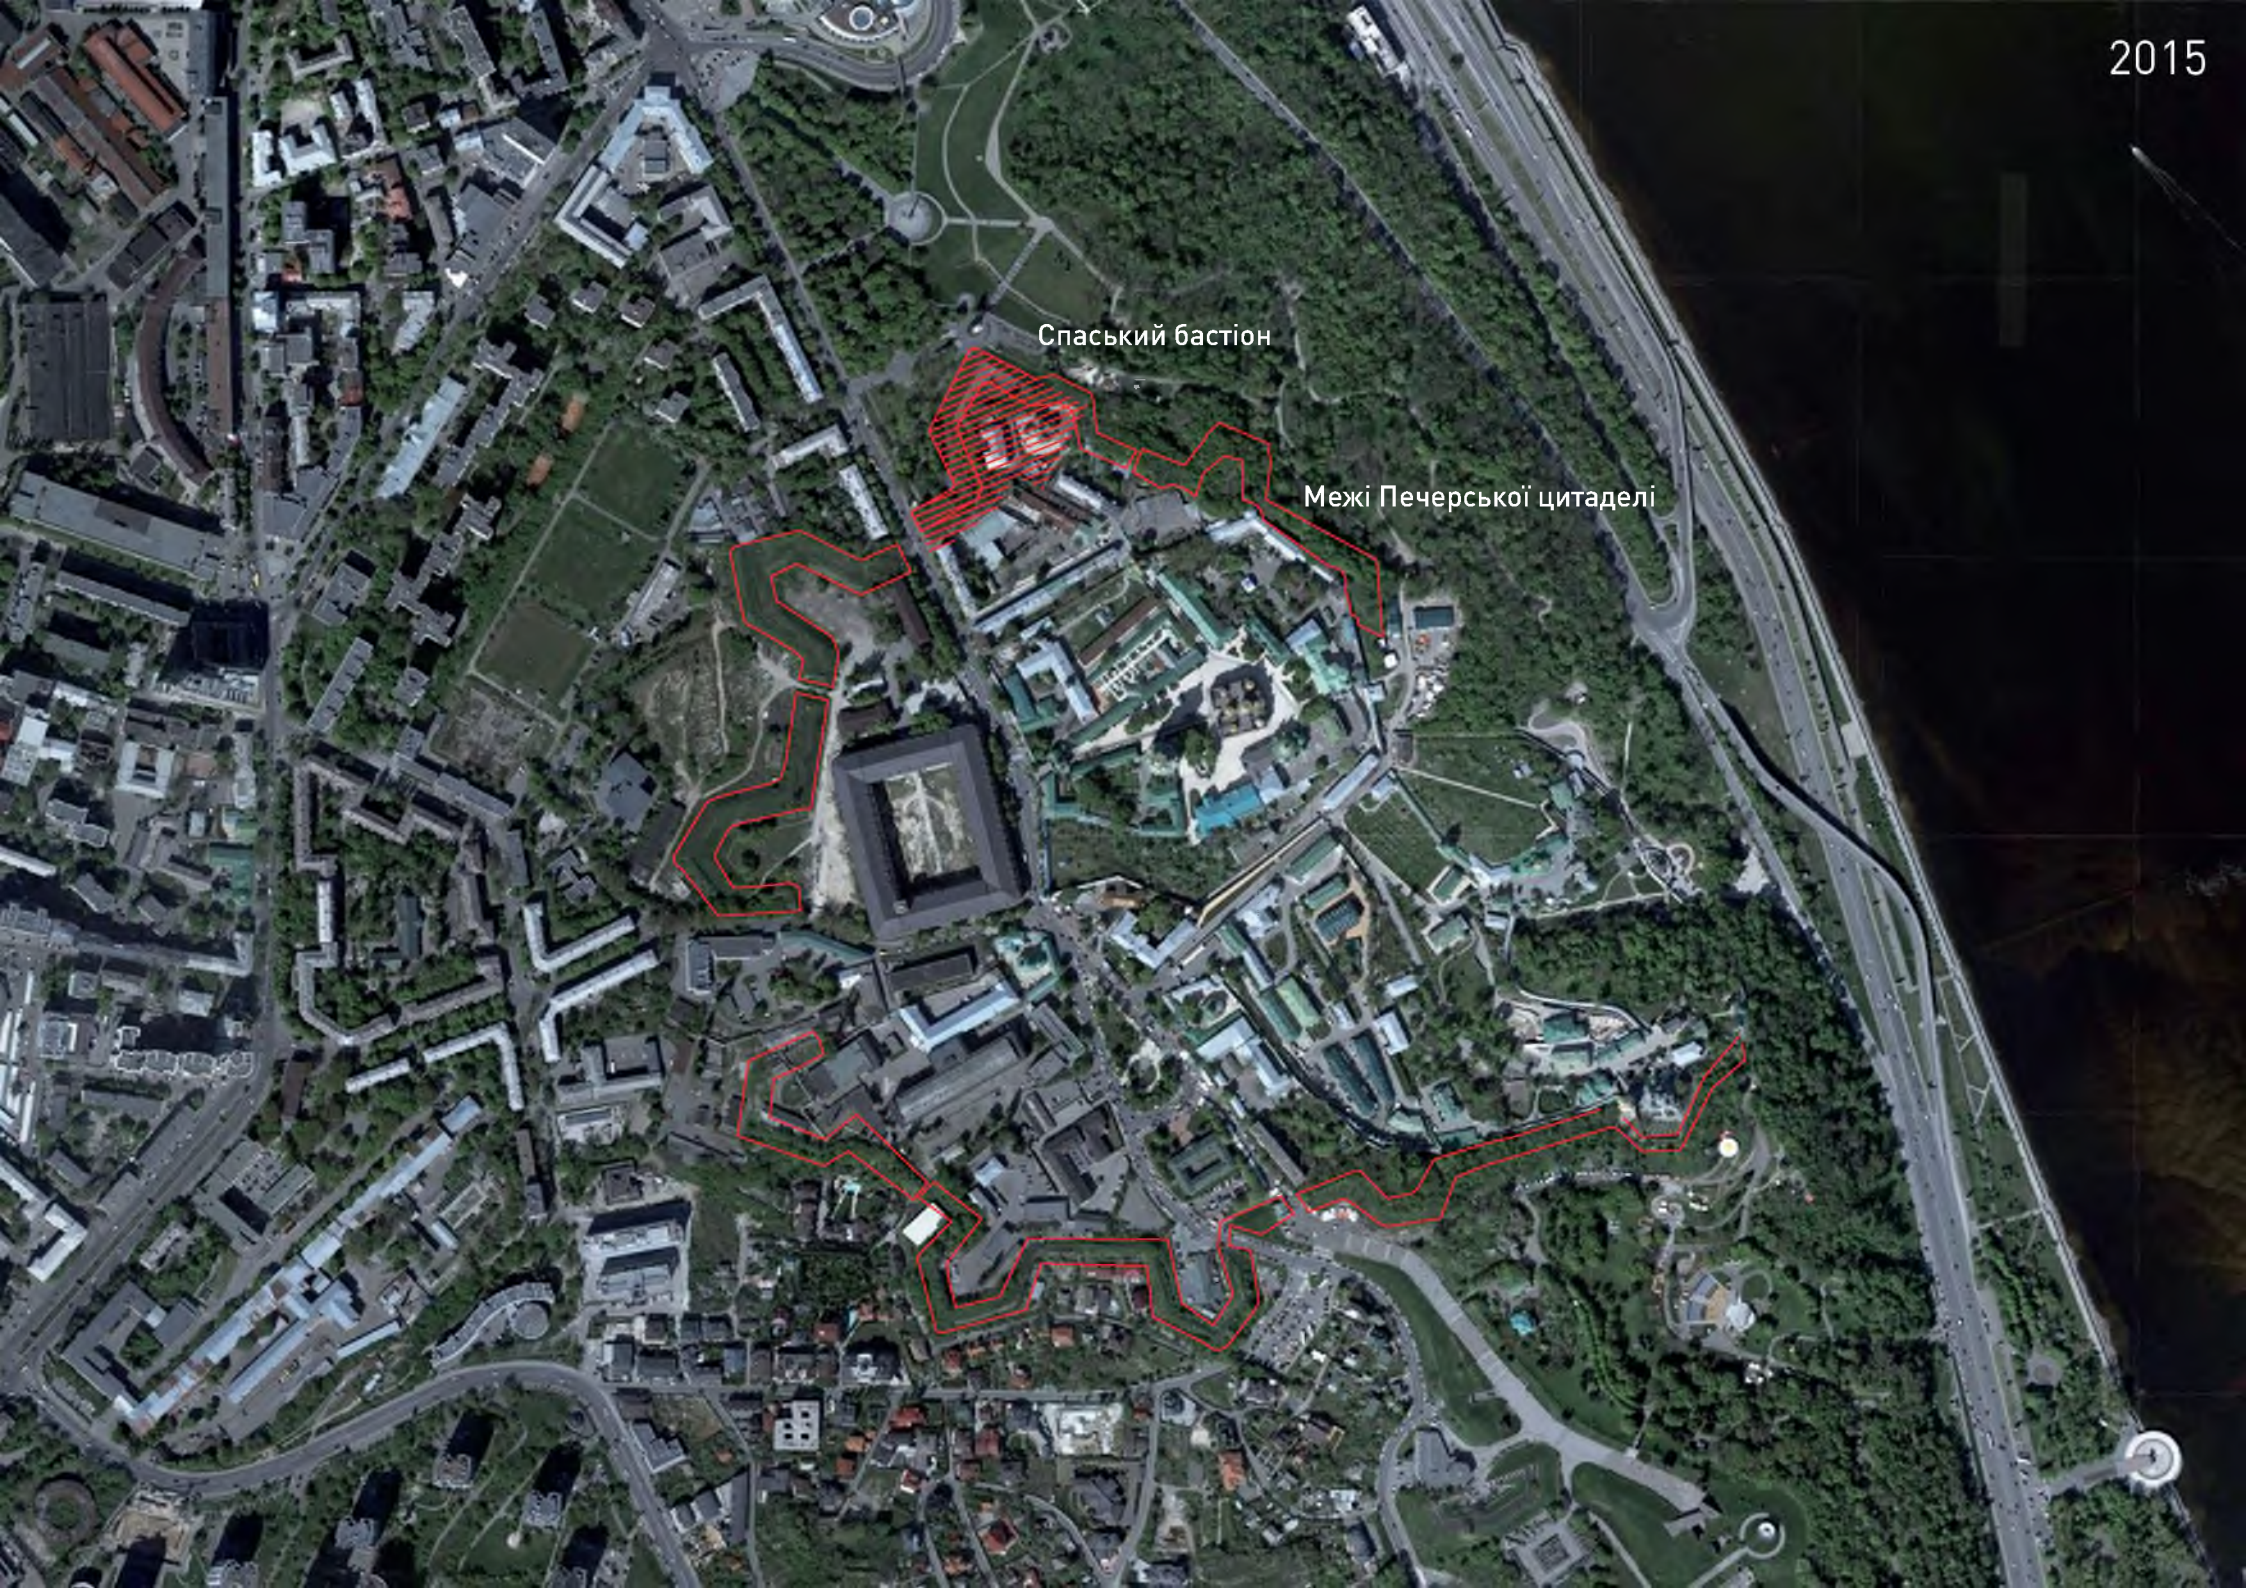
Спаський бастион

Межі Печерської цитаделі

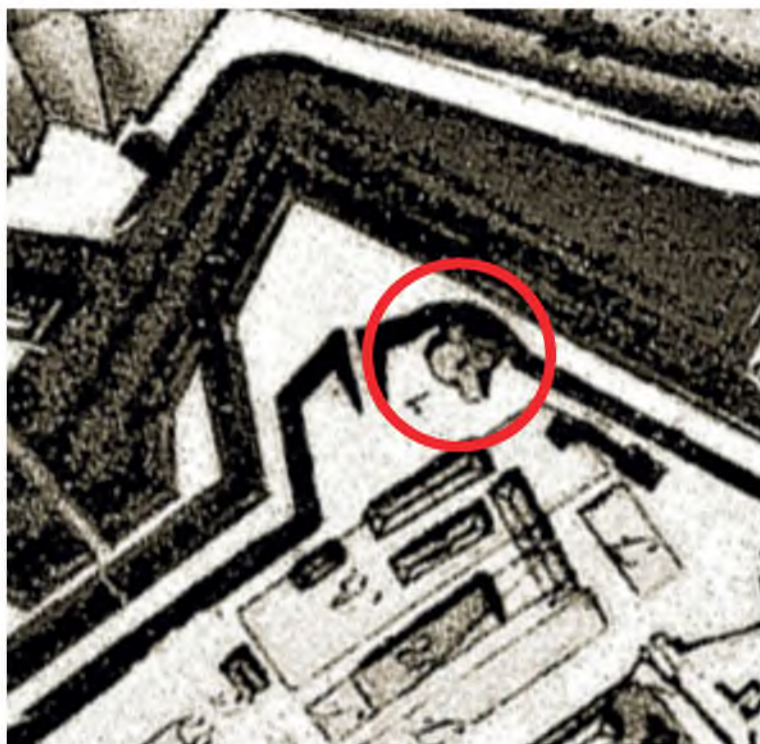
Церква Спаса на мапі 1787 року

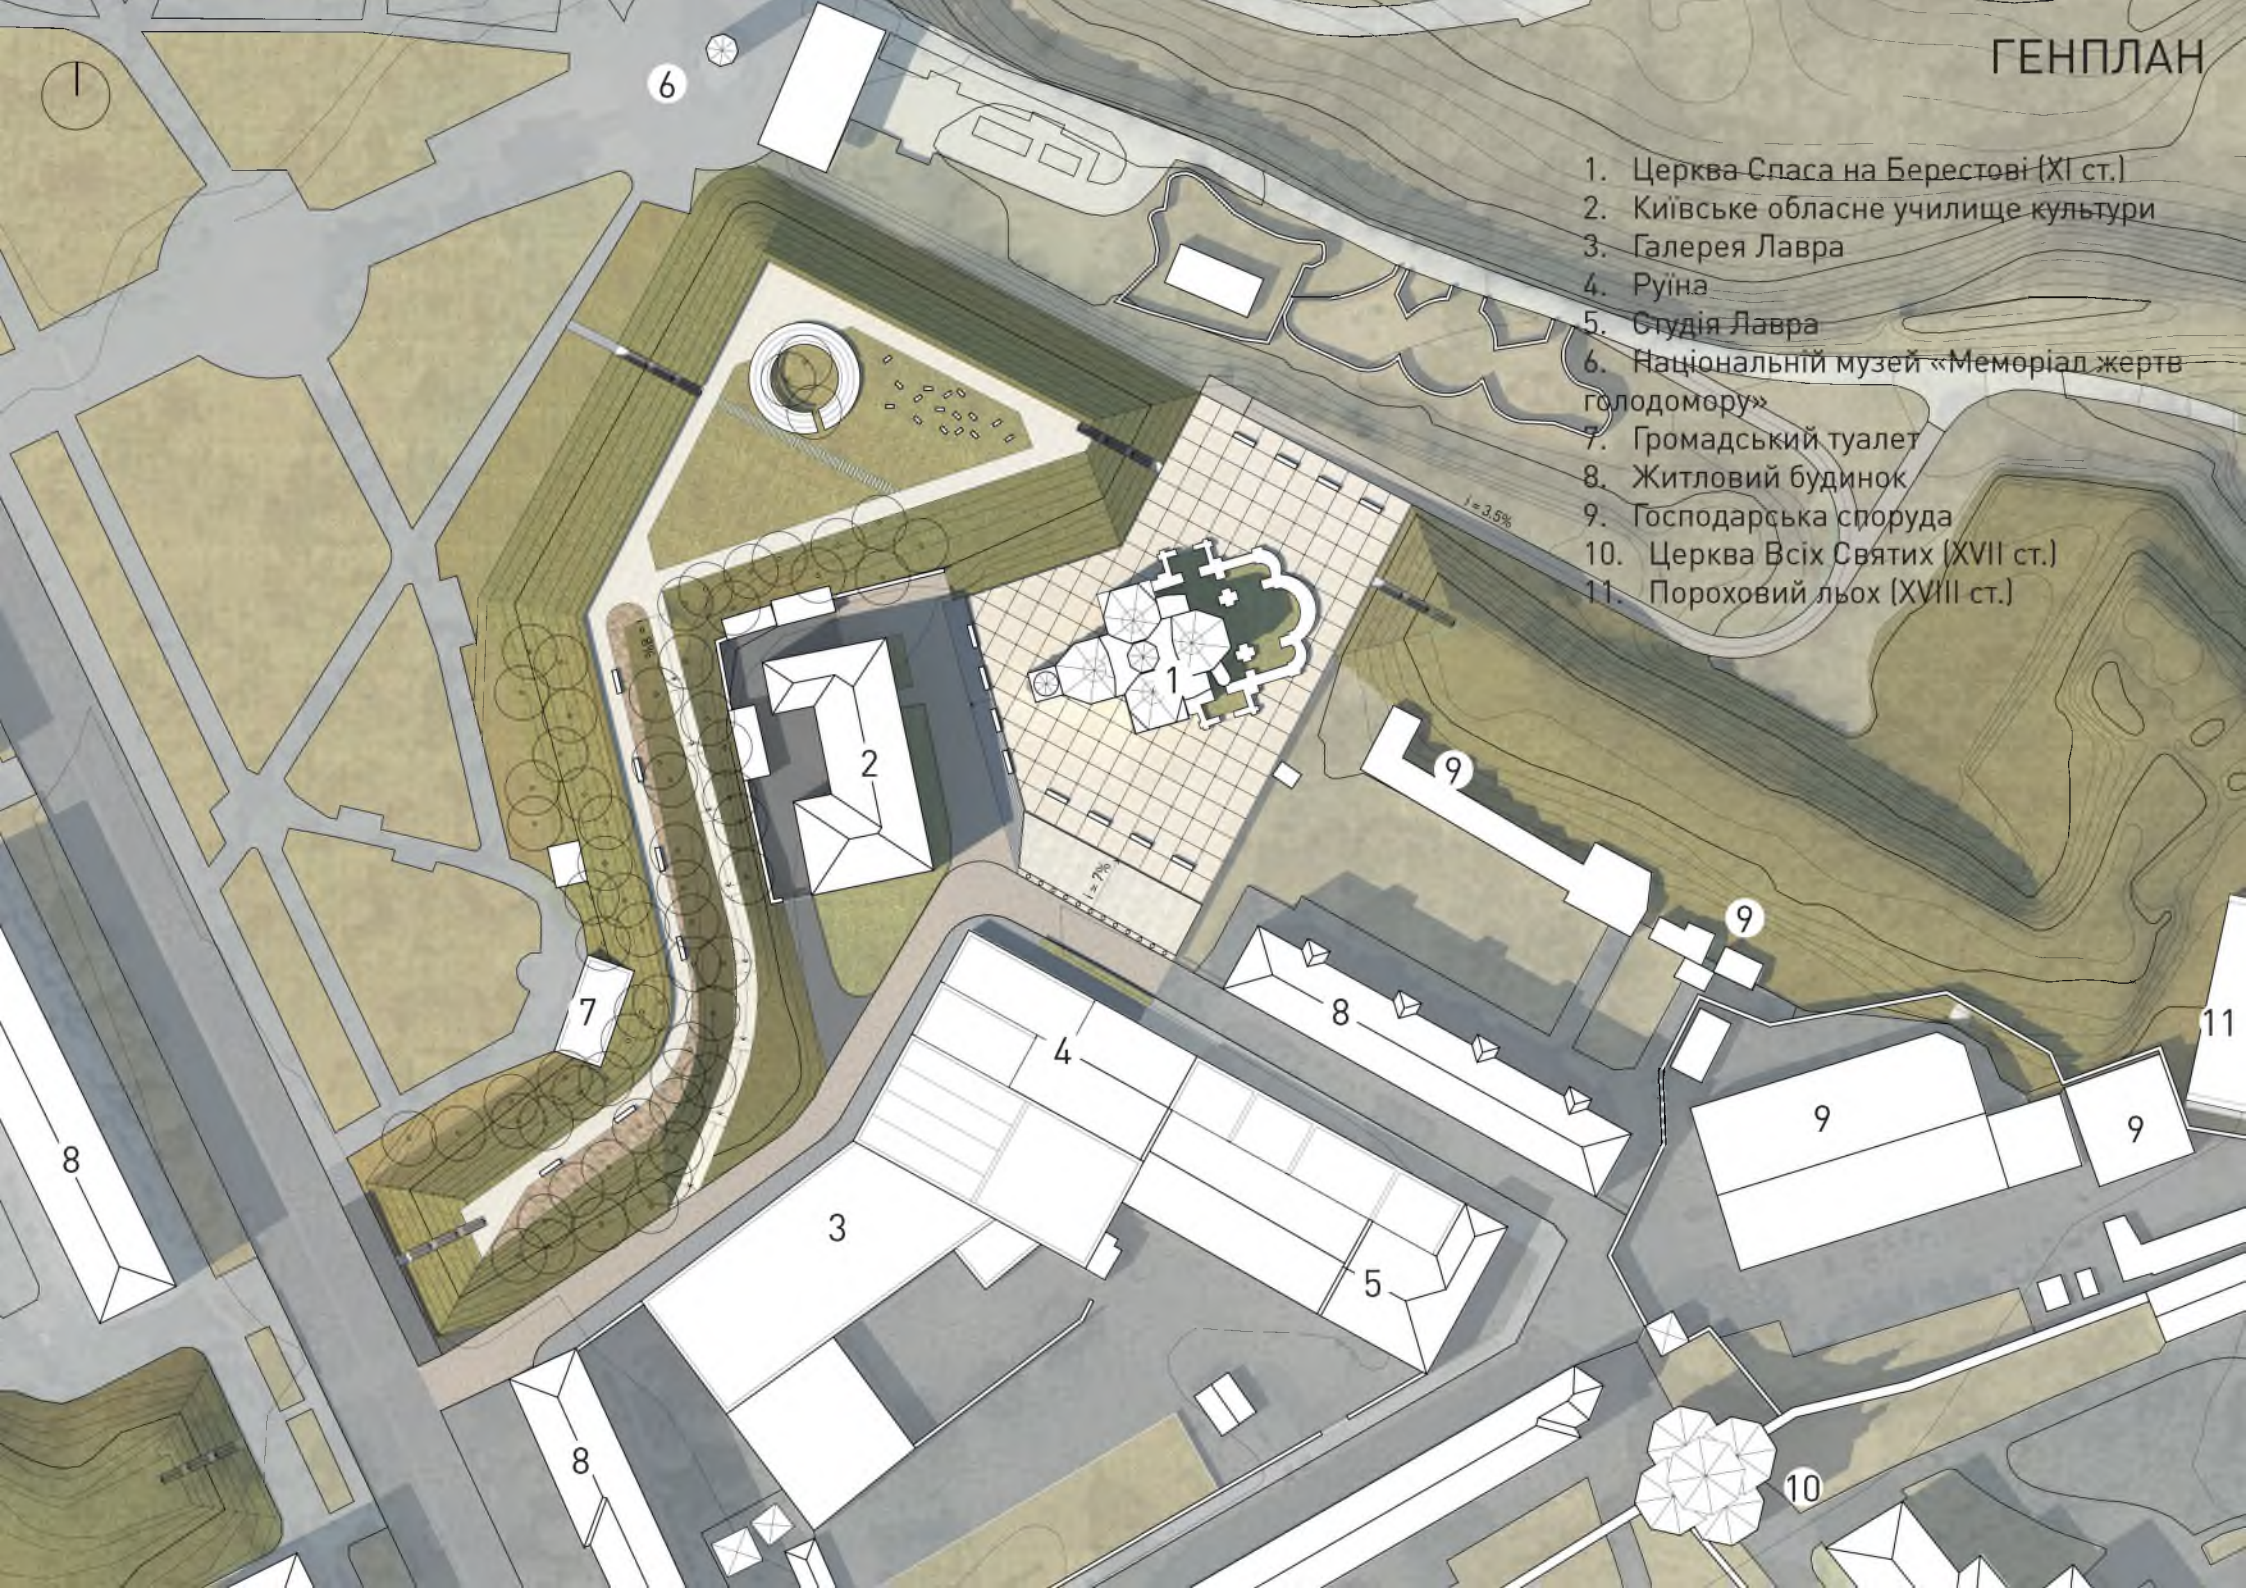
# ГЕНПЛАН

1. Церква Спаса на Берестові (XI ст.)
2. Київське обласне училище культури
3. Галерея Лавра
4. Руїна
5. Студія Лавра
6. Національний музей «Меморіал жертв голодомору»
7. Громадський туалет
8. Житловий будинок
9. Господарська споруда
10. Церква Всіх Святих (XVII ст.)
11. Пороховий льох (XVIII ст.)
