**КАРТКА безбар'єрності об'єкта фізичного оточення за результатами проведення оцінки ступеня безбар'єрності вулиць (бульварів, проспектів, провулків тощо) і доріг між населеними пунктами**

Глибочицька від Студентська до Вознесенський узвіз

14.08.2026

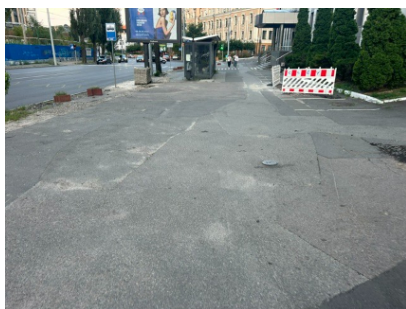
**1) пішохідний шлях вільний від будь-яких перешкод для пішохідного руху, зокрема споруд, огорожень або конструкцій (споруд торговельно-побутового призначення, колон, різноманітних опор, інформаційних стендів, дорожніх огорож, стовпчиків, бетонних антипаркувальних елементів тощо)**

Так

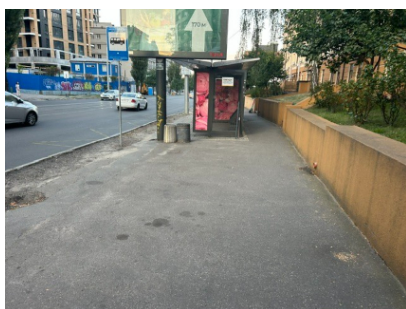
**2) ширина по всій довжині пішохідного шляху із зустрічними рухом становить не менше ніж 1,8 метра або 1,2 метра за наявності роз'їздів (кишень) (розширень для взаємного роз'їзду осіб на кріслах колісних під час їх зустрічного руху) через кожні 25 метрів**

Ні

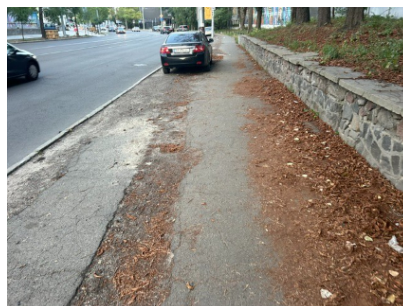
**4) покриття пішохідних доріжок і тротуарів рівне (без вибоїн, які унеможливають рух, без застосування щебню, піску, бруківки тощо як верхнього шару покриття), у разі використання бруківки, тротуарної плитки —розміри швів становлять не більше ніж 1,5 сантиметра**

Критичність висока

Ні

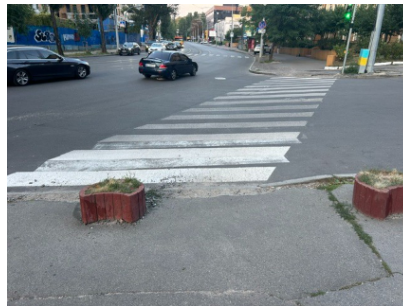
**5) на пішохідних доріжках відсутні сходи, у разі наявності — вони продубльовані пандусом із уклоном 8 відсотків і поручнями в разі, коли уклон становить 5 відсотків і більше, або передбачено спеціальні пологі обхідні шляхи**

Ні

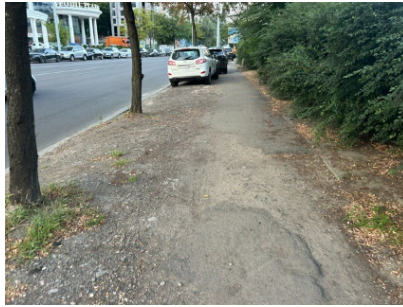
**6) уздовж пішохідної доріжки наявні стандартні тактильні направляючі: бордюрний камінь, газон, пішохідна доріжка, яка має з одного чи двох боків різне за фактурою покриття із стандартних матеріалів, комбіноване покриття, коли на пішохідних шляхах покладено різні типи тротуарної плитки, бруківки, асфальту, що відрізняються тактильно і за кольором**

Критичність висока

Ні

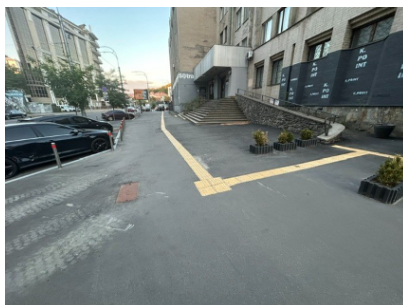
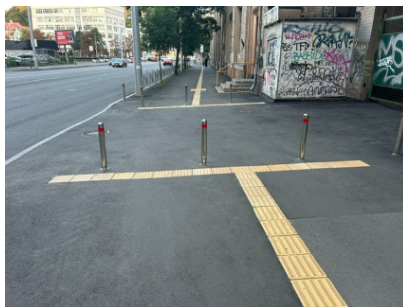
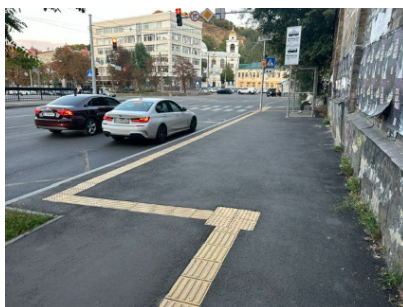
**7) за відсутності стандартних тактильних направляючих уздовж пішохідної доріжки облаштована спеціальна направляюча тактильна смуга, що позначає маршрут, має початок і кінець**

Так
