**КАРТКА безбар'єрності об'єкта фізичного оточення за результатами проведення оцінки ступеня безбар'єрності вулиць (бульварів, проспектів, провулків тощо) і доріг між населеними пунктами**

Київ

Студентська

14.08.2026

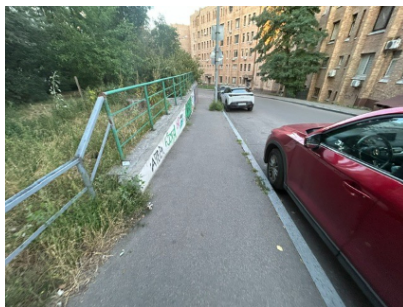
**1) пішохідний шлях вільний від будь-яких перешкод для пішохідного руху, зокрема споруд, огорожень або конструкцій (споруд торговельно-побутового призначення, колон, різноманітних опор, інформаційних стендів, дорожніх огорож, стовпчиків, бетонних антипаркувальних елементів тощо)**

Так

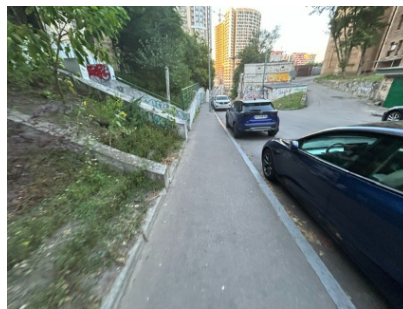
**6) уздовж пішохідної доріжки наявні стандартні тактильні направляючі: бордюрний камінь, газон, пішохідна доріжка, яка має з одного чи двох боків різне за фактурою покриття із стандартних матеріалів, комбіноване покриття, коли на пішохідних шляхах покладено різні типи тротуарної плитки, бруківки, асфальту, що відрізняються тактильно і за кольором**

Ні

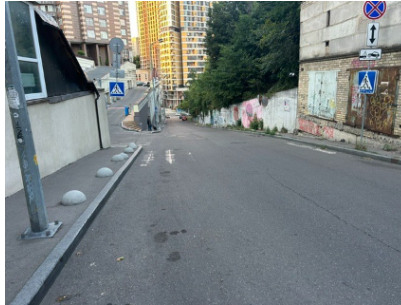
**1) на пішохідних переходах, на всіх з'їздах із тротуарів на проїзну частину наявний бордюрний пандус з уклоном 8 відсотків**

Ні

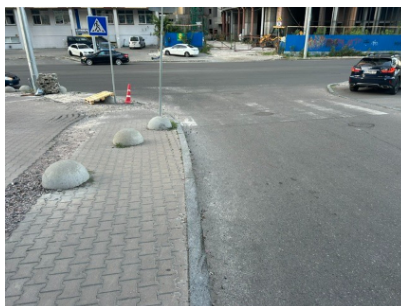
**2) наявні попереджувальні тактильні смуги завширшки не менше ніж 0,3 метра перед виходом на проїзну частину на всю ширину пішохідного переходу**

Ні
