# Картка безбар'єрності

**КАРТКА безбар'єрності об'єкта фізичного оточення за результатами проведення оцінки ступеня безбар'єрності будівель і споруд**

**1. Найменування організації, установи, підприємства**  
ПОЧАТКОВИЙ СПЕЦІАЛІЗОВАНИЙ МИСТЕЦЬКИЙ НАВЧАЛЬНИЙ ЗАКЛАД  
КИЇВСЬКА ДИТЯЧА ШКОЛА МИСТЕЦТВ № 5 ІМЕНІ Л. РЕВУЦЬКОГО

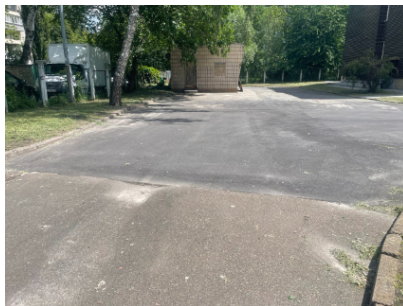
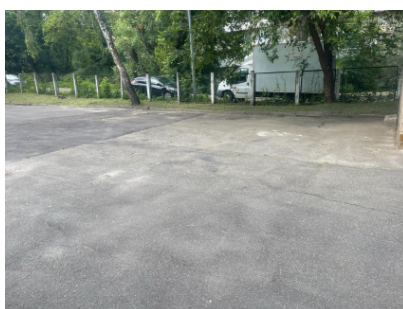
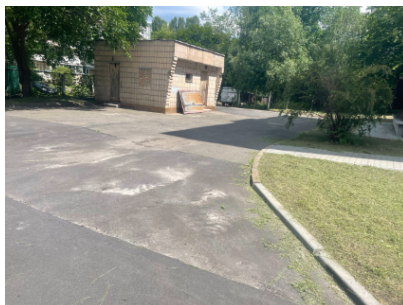
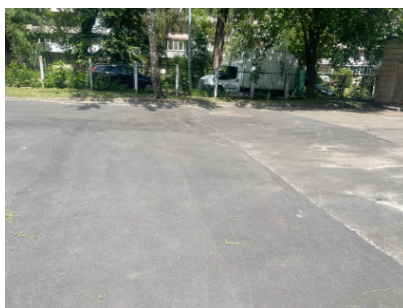
**1) паркувальні місця для осіб з інвалідністю, завширшки не менше ніж 3,5 метра та завдовжки не менше ніж 5 метрів, розташовані на відстані не більше ніж 50 метрів від входу**

Ні

На внутрішній (господарській) території закладу наявний технічний майданчик для розвантаження та проїзду спецтранспорту, проте офіційна автостоянка для відвідувачів, зокрема спеціалізовані місця для осіб з інвалідністю, проектною документацією не передбачена. Окрім цього, під'їзна дорога до внутрішнього двору має незадовільний стан (вузька, з наявністю вибоїн та дефектів покриття), що унеможливорює безпечний рух маломобільних груп населення. Оскільки заклад є бюджетною установою без власного балансу, капітальний ремонт під'їзних шляхів та зміна цільового призначення території потребують погодження, розробки проекту та виділення фінансування з боку Управління культу

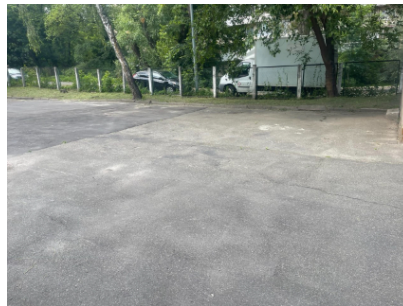
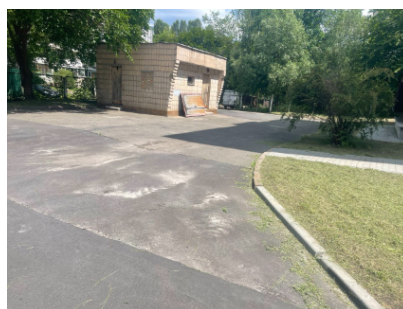
**2) паркувальних місць для осіб з інвалідністю не менше ніж 10 відсотків загальної кількості (але не менше ніж одне місце), місця позначені дорожніми знаками та горизонтальною розміткою із міжнародним символом доступності**

Ні

Проектною документацією та фактичним плануванням закладу власна автостоянка або паркувальний майданчик перед будівлею не передбачені. Розрахунок відсоткового співвідношення та облаштування дорожніх знаків чи розмітки не застосовуються у зв'язку з повною відсутністю загальних паркувальних місць на території заклад

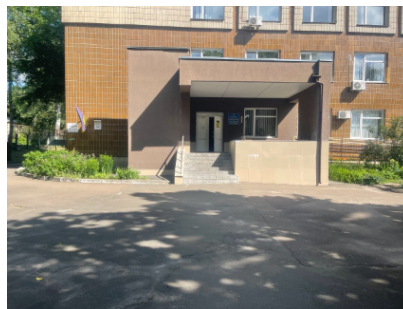
### 3) поряд із входом облаштована велопарковка

Ні

Спеціально облаштовані конструкції для велопарковки біля центрального входу відсутні. Встановлення подібних елементів благоустрою потребує погодження та виділення цільового фінансування з боку вищестоящого органу управління

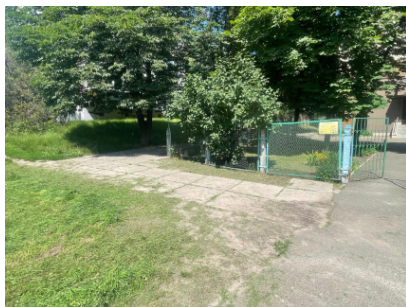
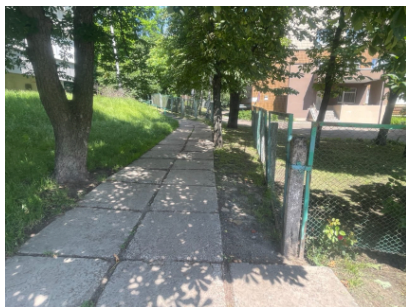
**5) ширина пішохідних доріжок із зустрічним рухом становить не менше ніж 1,8 метра**

Ні

Хоча ширина окремих ділянок з бетонних плит біля хвіртки візуально наближається до 1,8 метра, загальний безперешкодний шлях руху та умови для зустрічного роз'їзду відсутні. Шлях повністю заблокований аварійними звуженнями, кількома каскадами крутих зруйнованих сходів без пандусів та ґрунтовими ділянками, де рух людини на кріслі колісному є фізично неможливим

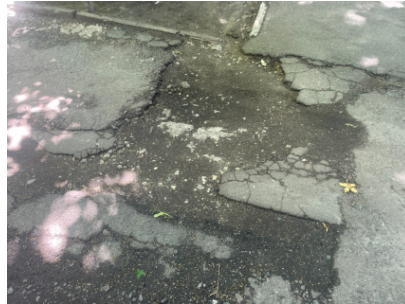
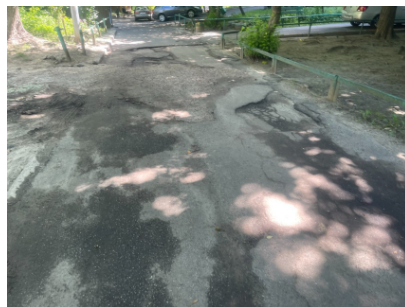
**б) покриття пішохідних доріжок, тротуарів і пандусів рівне (без вибоїн, без застосування як верхнього шару покриття насипних або крупноструктурних матеріалів, що перешкоджають пересуванню осіб з інвалідністю на кріслах колісних або із милицями)**

Ні

Покриття є аварійним і нерівним. На шляху до школи повністю відсутні будь-які пандуси чи підйомники. Самі підходи складаються з напівзруйнованих бетонних сходів із вибоїнами, зміщених плит із глибокими швами та ґрунтової стежки, що унеможлиблює пересування на кріслах колісних чи з милицями

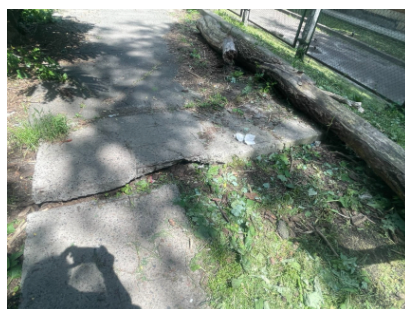
**7) пішохідні доріжки, що перетинаються, поєднані на одному спільному рівні, на таких доріжках відсутні перешкоди (антипаркувальні елементи, клумби, бордюри тощо)\***

Ні

Доріжки не поєднані на одному рівні, а на шляхах руху є постійні критичні перешкоди. Замість плавних з'єднань наявні розбиті сходи та зміщені бетонні плити з великими перепадами висоти. Крім того, пішохідні зони та під'їзди заблоковані хаотично припаркованим транспортом, а вздовж шляхів лежать завали дерев та будівельні бар'єри, що повністю унеможливорює безперешкодний рух

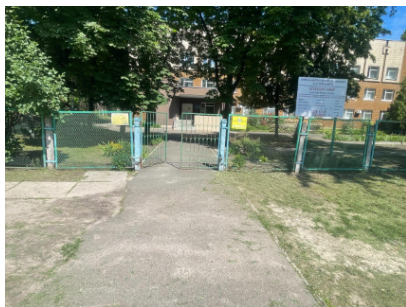
**13) у разі коли основний вхід є бар'єрним, до доступного входу спрямовують покажчики із міжнародним символом доступності\***

Ні

Не застосовується (через відсутність альтернативного входу). Основний вхід на територію та до будівлі є повністю бар'єрним, проте жодного іншого, доступного чи обладнаного входу на об'єкті взагалі немає. Відповідно, будь-які покажчики із міжнародним символом доступності відсутні, оскільки маломобільну людину немає куди спрямовувати

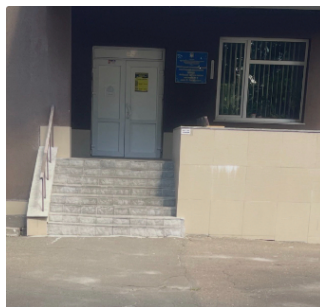
**2) на вході відсутні сходи або наявні сходи і пандус, а за необхідності — підймальні платформи, вертикальні підйомники тощо\***

Так

Головний вхід до будівлі закладу облаштований сходами та стаціонарним металевим пандусом похилого типу з двосторонніми поручнями, що забезпечує безперешкодний доступ для маломобільних груп населення та осіб на кріслах колісних. Додаткова потреба у встановленні підймальних платформ чи вертикальних витягів відсутня.

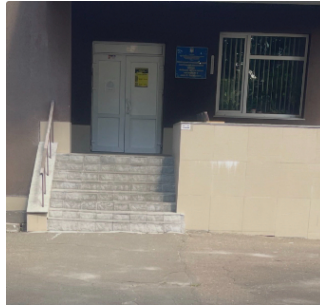
**4) усі сходи в межах одного маршу однакові за формою, шириною і висотою підйому сходинок, а також мають контрастне маркування кольором першої та останньої сходинки (ширина маркування горизонтальної площини ребра — не менше ніж 10 сантиметрів, вертикальної — не менше ніж 5 сантиметрів)\***

Ні

Сходи в межах одного маршу є однорідними та однаковими за формою і висотою підйому. Контрастне маркування першої та останньої сходинки кольором на вхідній групі КДШМ № 5 ім. Л. Ревуцького наразі відсутнє. Роботи з нанесення тактильної контрастної стрічки або фарбування згідно з нормативами заплановано виконати найближчим часом.

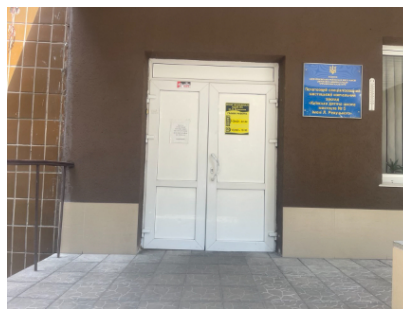
**9) відсутні пороги, а за наявності — висота кожного елемента порога не перевищує 2 сантиметрів, кути порогів заокруглені, у разі, коли елементи порога перевищують 2 сантиметри, між горизонтальними ділянками підлоги влаштовані скоси або пандус\***

Так

Пороги на шляхах руху та у дверних прорізах вхідної групи відповідають нормативним вимогам і не перевищують за висотою 2 сантиметри, що забезпечує безперешкодний рух.

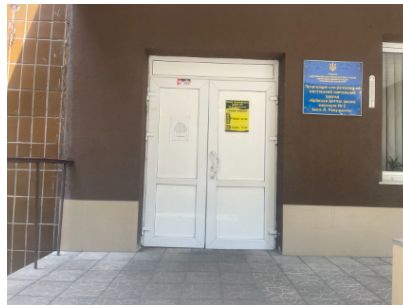
**11) глибина тамбурів становить не менше ніж 1,8 метра, ширина — не менше ніж 2,2 метра\***

Ні

Габарити наявного вхідного тамбура обумовлені капітальними архітектурно-планувальними особливостями будівлі закладу і є меншими за нормативні показники (1,8 x 2,2 м). Проте вхідні двері зазвичай залишаються відчиненими або фіксуються під час масового проходу відвідувачів для мінімізації перешкод.

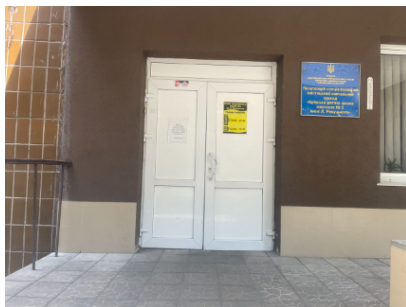
**Зображення 1/2:**

**12) майданчик перед входом, а також пандус, сходи, підймальні пристрої для осіб з інвалідністю захищені від атмосферних опадів навісом\***

Ні

Частково відповідає. Навіс наявний лише над самим майданчиком перед входом. Сходи та пандус захисту від опадів не мають.

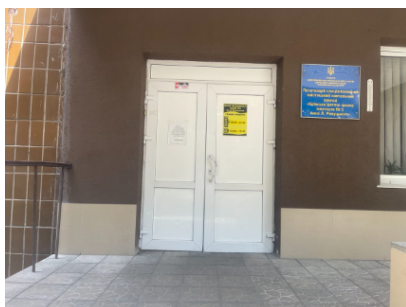
**13) відсутні перешкоди (решітка для витирання ніг із чарунками, розмір однієї із сторін якої становить більше ніж 1,5 сантиметра, рівень верху якої не збігається із рівнем підлоги) і перепади висоти підлоги на вході\***

Так

Перепади висоти підлоги на вхідному майданчику та пороги дверей відсутні (виконані в один рівень). Перед входом відсутні небезпечні решітки для витирання ніг із великими чарунками, які могли б створити перешкоду чи загрозу для руху на кріслах колісних, людей із палицями чи дитячих візочків.

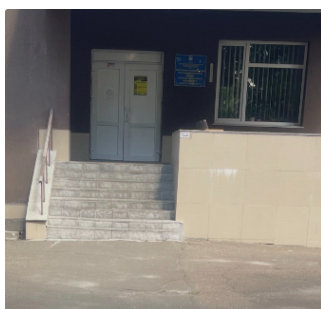
**14) прохід без турнікета, а за наявності — ширина проходу у просвіті становить не менше ніж 1 метр\***

Так

На вході та у вестибюлі будівлі КДШМ № 5 ім. Л. Ревуцького турнікети чи інші обмежувальні пристрої для контролю доступу відсутні. Прохід є абсолютно вільним, а ширина дверних прорізів та коридорів у просвіті повністю забезпечує безперешкодний рух осіб на кріслах колісних та інших маломобільних груп населення.
