**КАРТКА безбар'єрності об'єкта фізичного оточення за результатами проведення оцінки ступеня безбар'єрності будівель і споруд**

Найпростіше укриття №2 (об'єкт цивільного захисту) на території Початкового спеціалізованого мистецького навчального закладу «Київська дитяча школа мистецтв № 5 ім. Л. Ревуцького»

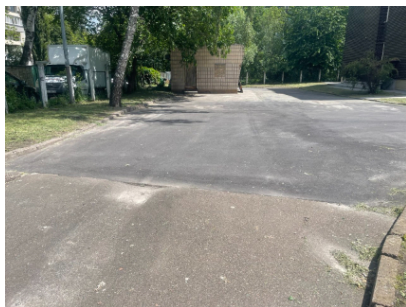
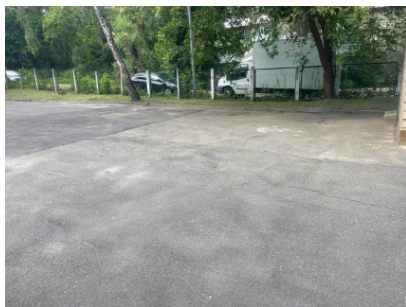
Не відповідає. Внутрішня автомобільна парковка на території закладу відсутня. Спеціалізовані марковані місця для автотранспорту осіб з інвалідністю не передбачені, а наявні пішохідні шляхи та зовнішні сходи частково зруйновані й не забезпечують безпечного доступу для маломобільних груп населення

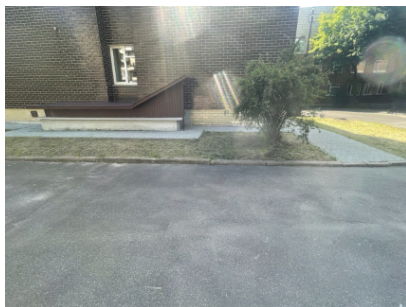
Автомобільна парковка на території закладу відсутня, відповідно спеціально позначені місця із дорожніми знаками та розміткою «Міжнародний символ доступності» не передбачені

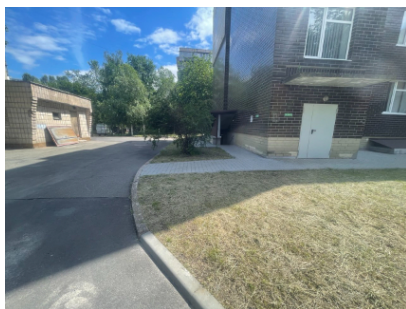
Поряд із входом до Найпростішого укриття №2 спеціалізована велопарковка (металеві стійки, дуги або каркаси) повністю відсутня. Спеціально відведеного та обладнаного місця для безпечного паркування й зберігання двоколісного транспорту відвідувачів чи персоналу на прилеглий території не передбачено (як зафіксовано на фото

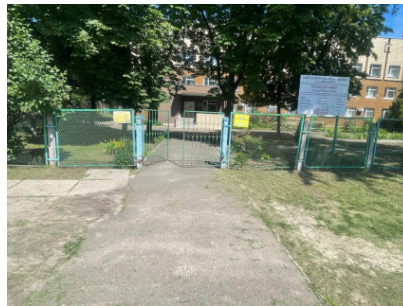
Ширина хвіртки при вході на прилеглу територію закладу повністю відповідає нормам і у просвіті становить більше ніж 0,9 метра, що забезпечує безперешкодний проїзд для крісел колісних та дитячих візків (як зафіксовано на фото photo\_2026-06-16\_11-48-01.jpg).

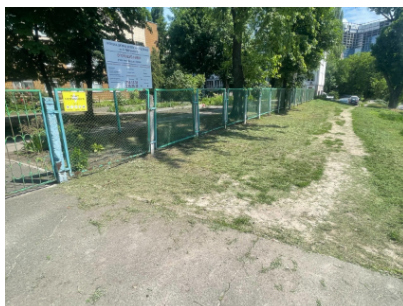
**Зображення 1/2:**

Відповідає. Ширина пішохідних доріжок та під'їзних шляхів на прилеглій території, що ведуть до Найпростішого укриття №2, становить значно більше ніж 1,8 метра. Це повністю забезпечує вільні умови для розвороту та безперешкодного зустрічного руху осіб на кріслах колісних, а також людей з дитячими візками.

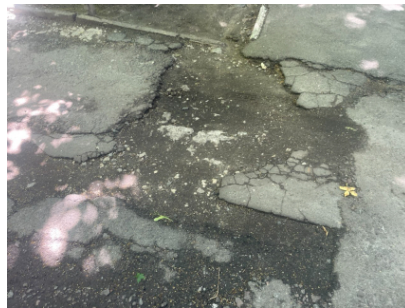
**Зображення 1/3:**

Покриття шляхів руху до Найпростішого укриття №2 перебуває у незадовільному стані та містить численні дефекти. На фото 1 та 3 зафіксовано старе асфальтобетонне покриття з глибокими вибоїнами, тріщинами, нерівностями та слідами руйнувань, що створює значні перешкоди та ризик перекидання крісел колісних чи травмування осіб на милицях. Окрім того, як видно на фото 2, окремі ділянки підходів пролягають через ґрунтові зони без твердого покриття, які під час опадів стають повністю непрохідними для маломобільних груп населення.

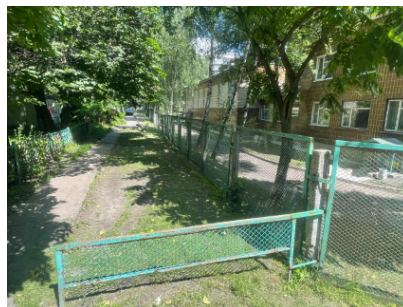
**Зображення 1/3:**

Частково відповідає. Пішохідні доріжки та проїзди на території закладу, що ведуть до Найпростішого укриття №2, перетинаються без встановлення штучних архітектурних перешкод — стаціонарні клумби, антипаркувальні стовпчики чи турнікети на самих шляхах відсутні. Проте поєднання зон на одному рівні є умовним: на стиках асфальтного покриття з ґрунтом та зеленими зонами наявні перепади висот, руйнування країв покриття та виступаючі бортові камені (бордюри), що ускладнює плавний та безпечний рух на кріслах колісних.

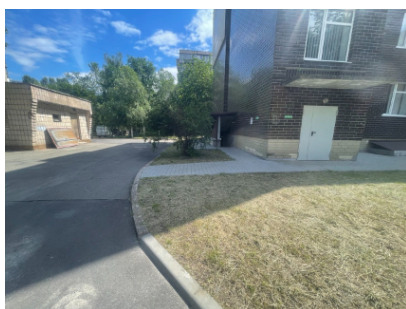
Спеціалізована зовнішня тактильна табличка (із дублюванням інформації рельєфно-крапковим шрифтом Брайля), яка містить найменування об'єкта, години роботи та основні відомості про Найпростіше укриття №2, праворуч від входу на нормативній висоті (1,2–1,5 метра) відсутня. Біля входу розміщено лише звичайні плоскі візуальні інформаційні покажчики напрямку руху.
