Картка безбар'єрності

КАРТКА безбар'єрності об'єкта фізичного оточення за результатами проведення оцінки ступеня безбар'єрності будівель і споруд

1. Найменування організації, установи, підприємства
АТ "Укрпошта"

назва вулиці, бульвару, проспекту, провулку, площі тощо
вул. Мрії

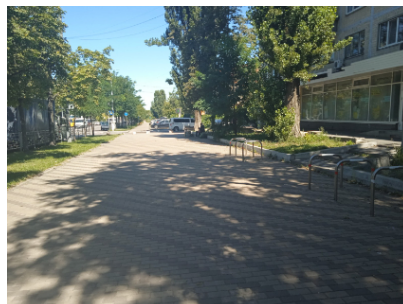
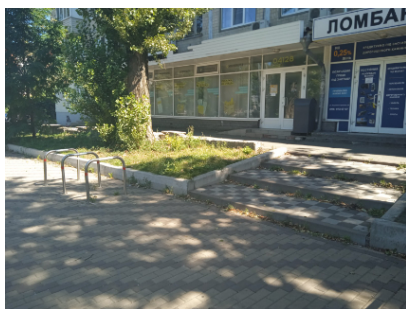
1) паркувальні місця для осіб з інвалідністю, завширшки не менше ніж 3,5 метра та завдовжки не менше ніж 5 метрів, розташовані на відстані не більше ніж 50 метрів від входу

Ні

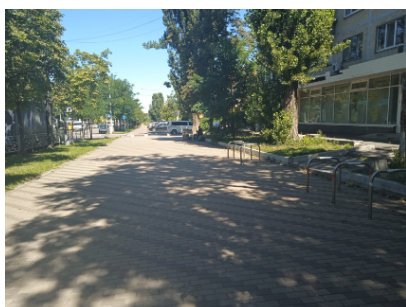
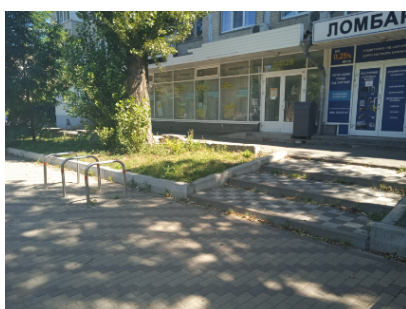
2) паркувальних місць для осіб з інвалідністю не менше ніж 10 відсотків загальної кількості (але не менше ніж одне місце), місця позначені дорожніми знаками та горизонтальною розміткою із міжнародним символом доступності

Ні

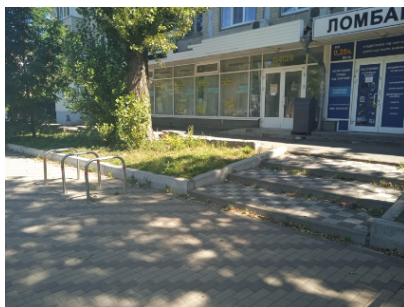
3) поряд із входом облаштована велопарковка

Так

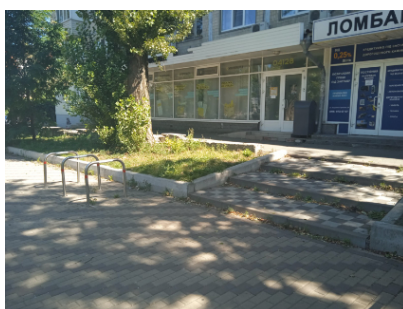
Зображення 1/3:

5) ширина пішохідних доріжок із зустрічним рухом становить не менше ніж 1,8 метра

Так

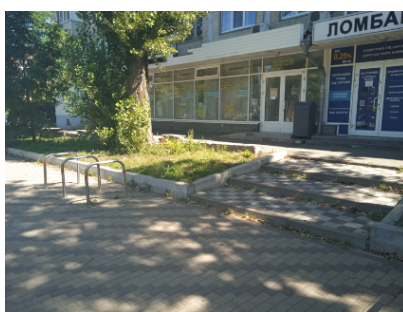
Зображення 1/3:

б) покриття пішохідних доріжок, тротуарів і пандусів рівне (без вибоїн, без застосування як верхнього шару покриття насипних або крупноструктурних матеріалів, що перешкоджають пересуванню осіб з інвалідністю на кріслах колісних або із милицями)

Так

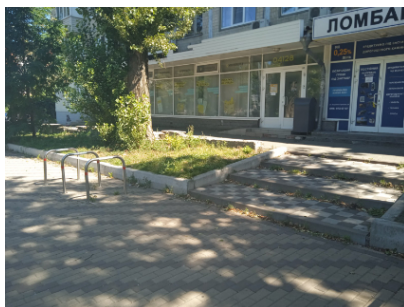
Зображення 1/3:

7) пішохідні доріжки, що перетинаються, поєднані на одному спільному рівні, на таких доріжках відсутні перешкоди (антипаркувальні елементи, клумби, бордюри тощо)*

Критичність висока

Ні

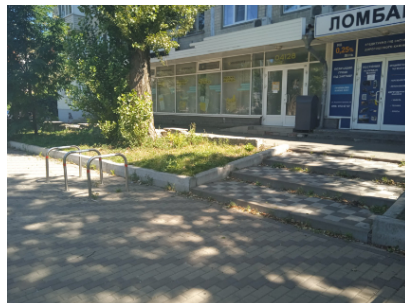
9) на прилеглий території та/або шляхах руху відсутні сходи або наявні сходи і пандус, а за необхідності – підймальні платформи, вертикальні підйомники тощо*

Критичність висока

Ні

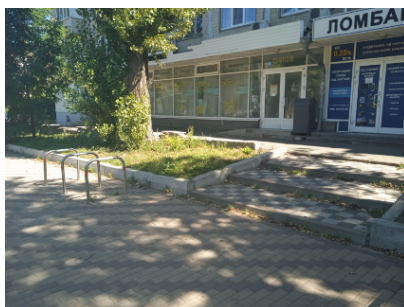
11) усі сходи в межах одного маршу однакові за формою, шириною і висотою підйому сходинок, а також мають контрастне маркування кольором першої та останньої сходинки (ширина маркування горизонтальної площини ребра – не менше ніж 10 сантиметрів, вертикальної – не менше ніж 5 сантиметрів)*

Критичність висока

Ні

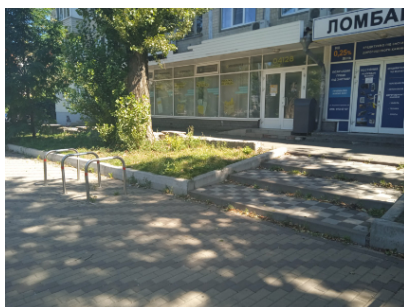
12) перед перешкодами, що становлять небезпеку для осіб з порушенням зору, а також паралельно до сходів, перед і після сходового маршу розташована попереджувальна тактильна смуга*

Критичність висока

Ні

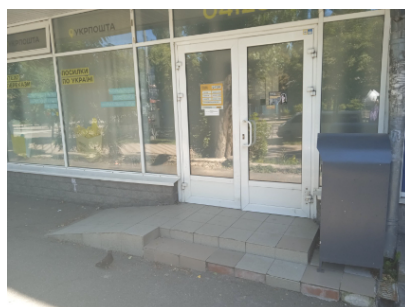
1) наявна зовнішня тактильна табличка, що містить основну інформацію про будівлю або споруду, найменування, години роботи, розміщена праворуч від входу на висоті 1,2–1,5 метра на стіні або в іншому місці залежно від архітектурних особливостей вхідної групи*

Ні

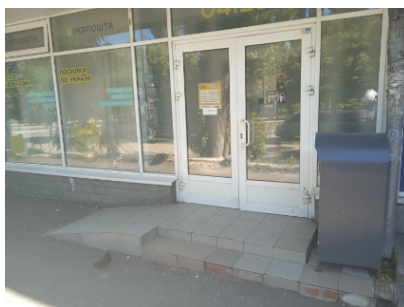
2) на вході відсутні сходи або наявні сходи і пандус, а за необхідності — підймальні платформи, вертикальні підйомники тощо*

Так

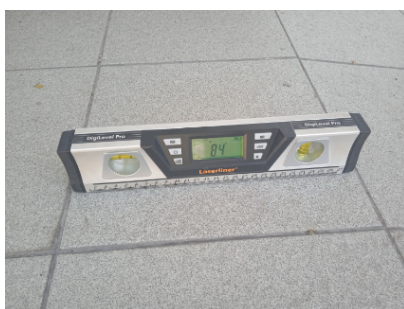
3) уклон пандуса становить не більше ніж 8 відсотків (на 1 метр довжини по горизонтальній площині не більше ніж 8 сантиметрів підйому), ширина пандуса – не менше ніж 1,2 метра у проясненні, уздовж обох боків усіх сходів і пандусів встановлено огорожу із поручнями, поручні пандусів розташовані на висоті 0,7 і 0,9 метра, завершальні частини поручнів продовжені по горизонталі на 0,3 метра (як вгорі, так і внизу)*

Критичність висока

Ні

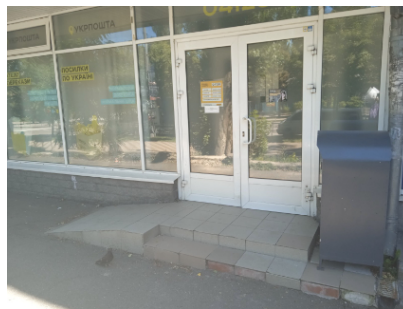
4) усі сходи в межах одного маршу однакові за формою, шириною і висотою підйому сходинок, а також мають контрастне маркування кольором першої та останньої сходинок (ширина маркування горизонтальної площини ребра – не менше ніж 10 сантиметрів, вертикальної – не менше ніж 5 сантиметрів)*

Критичність висока

Ні

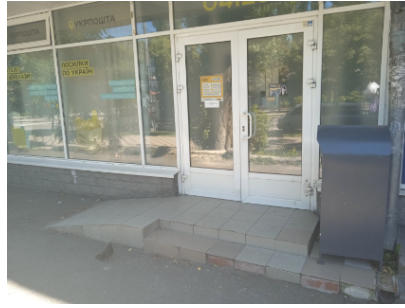
5) перед перешкодами, що становлять небезпеку для осіб з порушенням зору, а також паралельно до сходів, перед і після сходового маршу розташована попереджувальна тактильна смуга*

Критичність висока

Ні

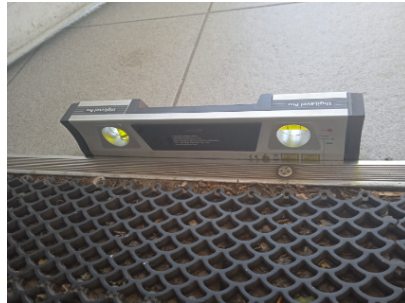
9) відсутні пороги, а за наявності — висота кожного елемента порога не перевищує 2 сантиметрів, кути порогів заокруглені, у разі, коли елементи порога перевищують 2 сантиметри, між горизонтальними ділянками підлоги влаштовані скоси або пандус*

Так

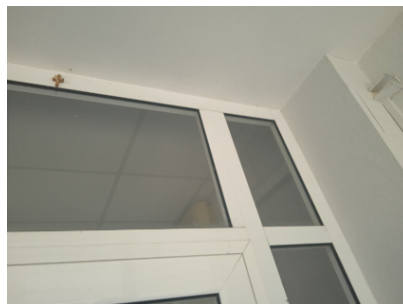
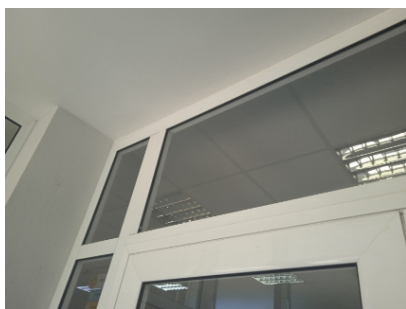
11) глибина тамбурів становить не менше ніж 1,8 метра, ширина – не менше ніж 2,2 метра*

Ні

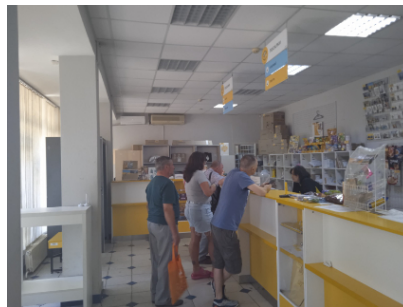
Зображення 1/2:

1) на шляхах руху осіб з інвалідністю відсутні сходи або наявні сходи і пандус, а за необхідності – підймальні платформи, вертикальні підйомники тощо*

Так

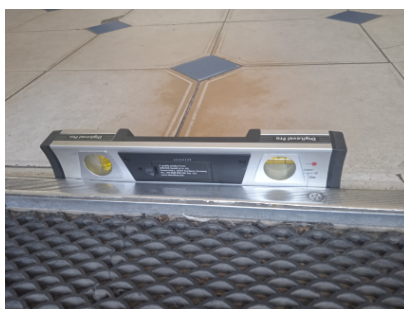
7) відсутні пороги, а за наявності — висота кожного елемента порога не перевищує 2 сантиметрів, кути порогів заокруглені, у разі, коли елементи порога перевищують 2 сантиметри, між горизонтальними ділянками підлоги влаштовані скоси або пандус*

Так

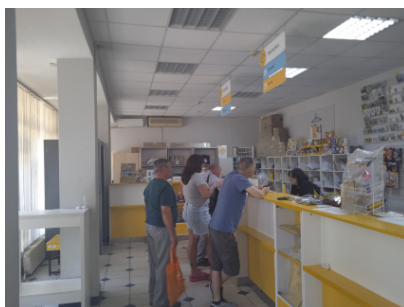
Зображення 1/2:

9) шляхи руху оснащені засобами орієнтування та інформування для осіб з порушенням слуху (зокрема інформаційні термінали, екрани, табло із написами у вигляді рухомого рядка, пристрої для забезпечення інформування в текстовому або відеоформаті, перекладу на жестову мову, спеціальні персональні прилади для підсилення звуку), що відповідають вимогам державних стандартів*

Критичність висока

Ні

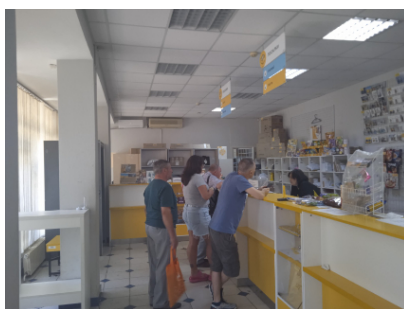
Зображення 1/2:

10) на шляхах руху осіб з інвалідністю немає предметів або горизонтальних перешкод і таких, що виступають над поверхнею підлоги (конструкції, бордюри, пороги тощо)*

Так

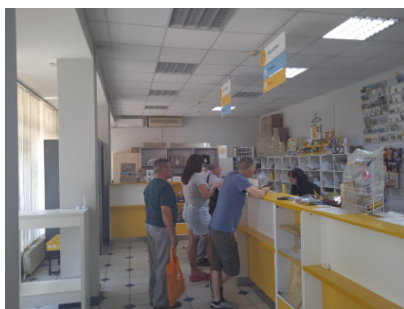
Зображення 1/2:

14) шляхи і напрямки руху, доступні та безпечні для осіб з інвалідністю, позначено міжнародним символом доступності*

Ні

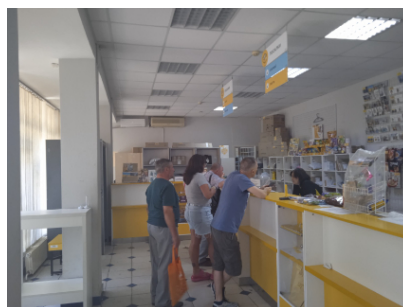
Зображення 1/2:

17) наявна мнемосхема приміщення та шляхів руху із дублюванням інформації шрифтом Брайля, яка розміщена під кутом 20–30 градусів від горизонтальної площини, а нижній край якої розташовано на висоті 0,9 метра від підлоги, до якої веде тактильна смуга*

Ні

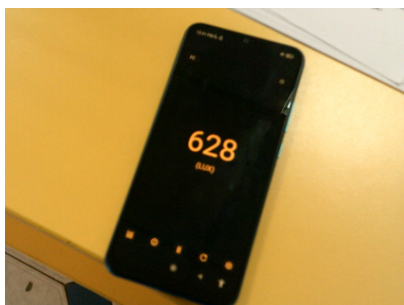
18) освітленість (рівень освітлення) забезпечує безпечний прохід у коридорах і приміщеннях, зокрема на сходах, сприяє орієнтуванню*

Так

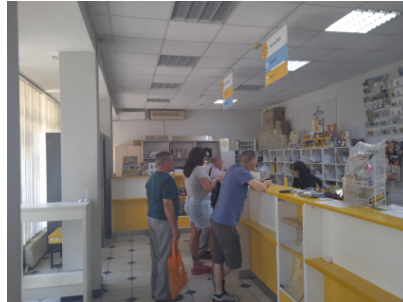
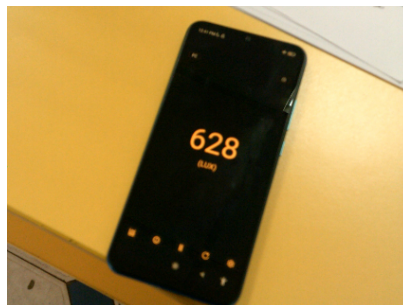
19) в аудиторіях і кабінетах створено освітленість (рівень освітлення), що дає змогу побачити обличчя людини, що розмовляє, і прочитати по губах сказане нею та/або побачити і розрізнити рухи рук людини, яка використовує мову жестів*

Так

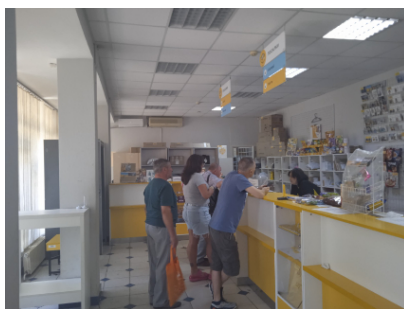
Зображення 1/2:

20) у приміщенні, де надаються послуги, на шляхах руху осіб з інвалідністю немає предметів або горизонтальних перешкод і таких, що виступають над поверхнею підлоги (конструкції, бордюри, пороги тощо)*

Так

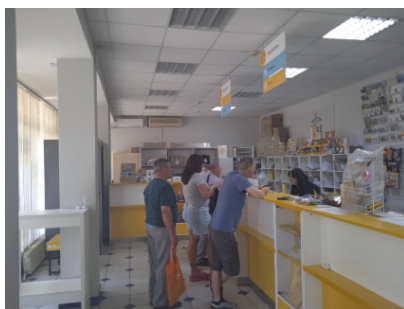
Зображення 1/2:

21) ширина вільного від перешкод шляху руху в коридорах, приміщеннях, галереях становить не менше ніж 1,8 метра – за умови зустрічного руху*

Критичність висока

Ні

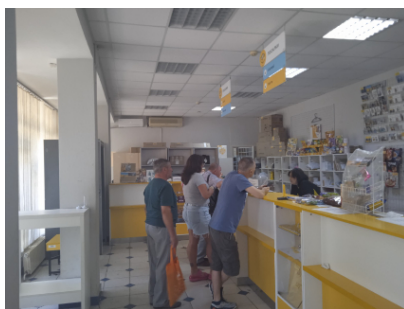
Зображення 1/2:

22) ширина проходу у приміщенні із обладнанням і меблями становить не менше ніж 1,2 метра*

Так
