КАРТКА безбар’єрності об’єкта фізичного оточення за результатами проведення оцінки ступеня безбар’єрності житлових будинків і квартир

Тип житлової будівлі
багатоквартирний житловий будинок

назва вулиці, бульвару, проспекту, провулку, площі тощо
вулиця Данила Щербаківського

номер будинку
56

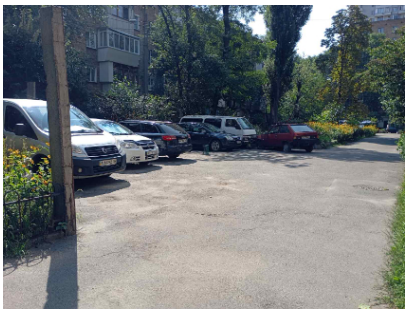
Зображення 1/2:

1) наявні паркувальні місця для осіб з інвалідністю, завширшки 3,5 метра, завдовжки — 5 метрів, які розташовані на відстані не більше ніж 50 метрів від головного або основного входу

Відповідність критеріям
Ні
