**Результати обстеження, згідно Переліку безгосподарних підпірних стін,  
розташованих на території Печерського району м. Києва, додаток до листа Печерської  
районної в м. Києві державної адміністрації від 30.05.2024 №105-5967**

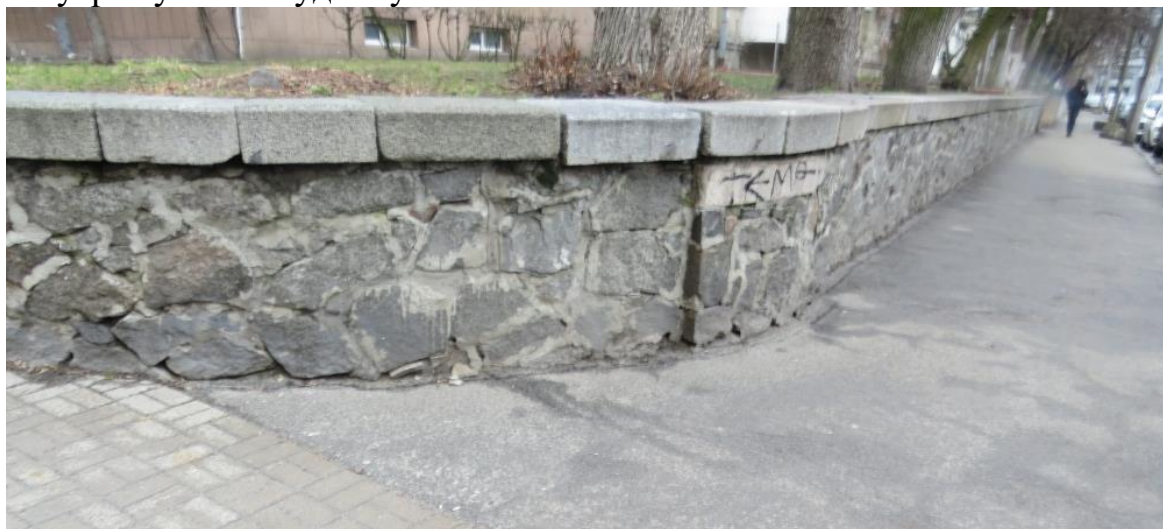
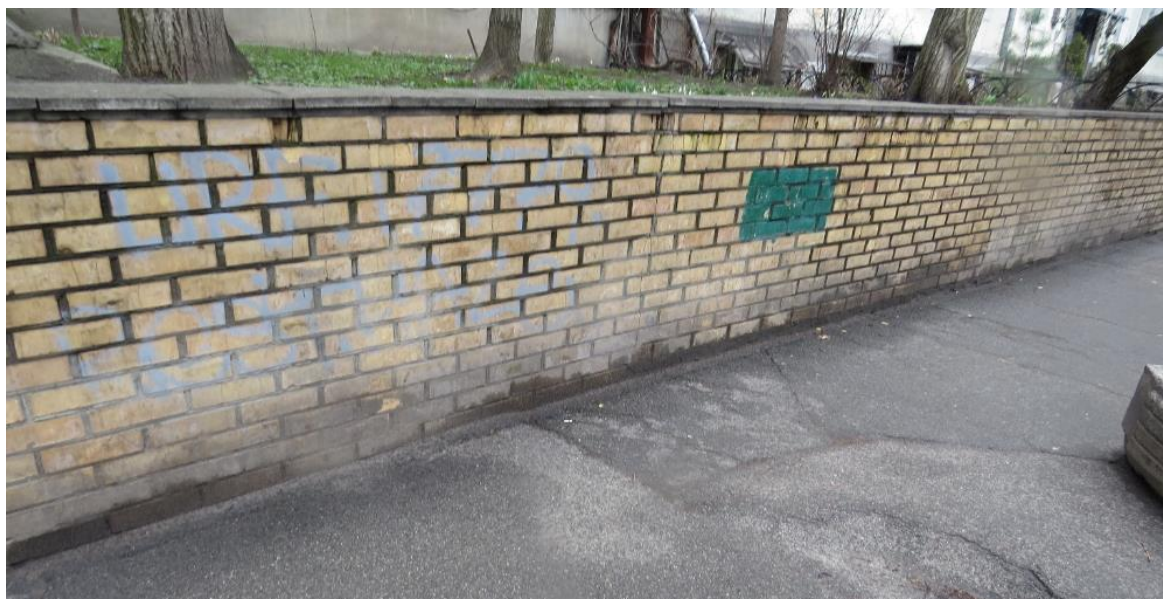
**1. Вул. Академіка Богомольця, 3.**

З боку тротуару вулиці, на прибудинковій території, розташована парапетна стіна вздовж житлового будинку, комбінованої конструкції (бутова кладка, цегла), з накривним матеріалом, довжиною 35.0 м, перемінної висоти 1.2-1.4 м, стіна не виконує функцію протизсувної споруди інженерного захисту, в задовільному технічному стані, повинна обслуговуватись балансоутримувачем будинку № 3.

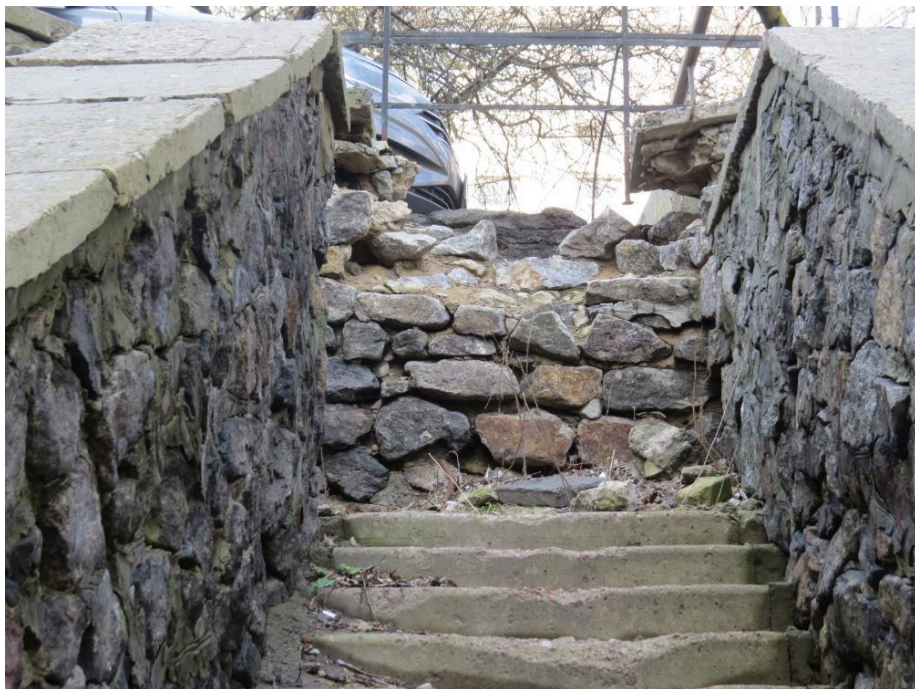
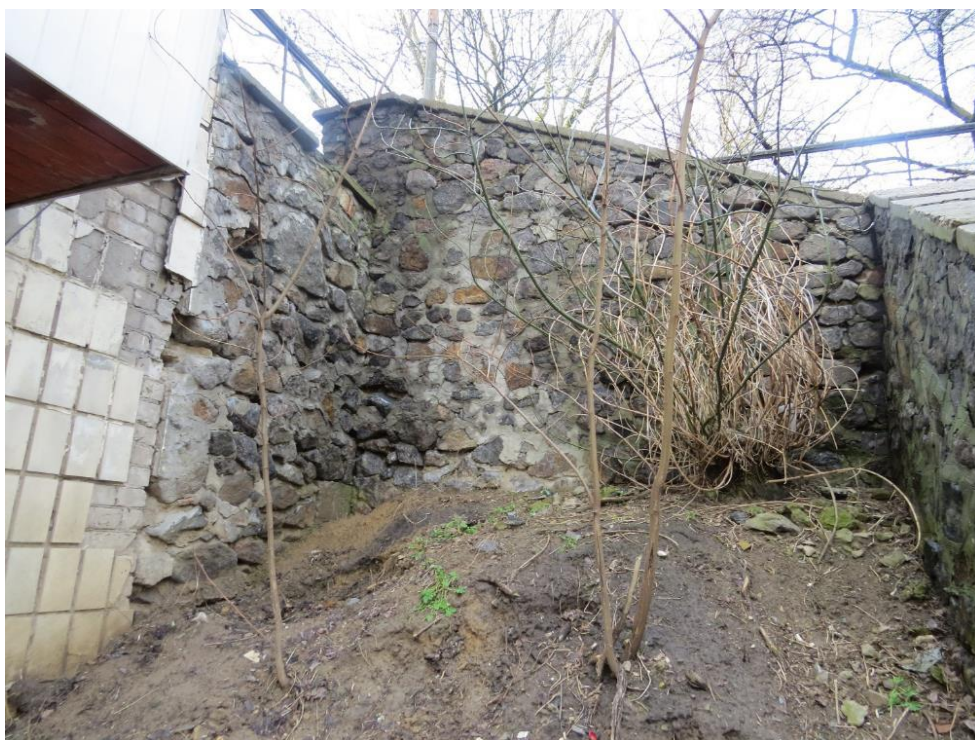
## 2. Пров. Виноградний, 6

Бутова стіна, елемент огороження і благоустрою прибудинкової території, не виконує функцію протизсувної споруди інженерного захисту, характеризується незадовільним технічним станом, потребує ремонту. Стіна повинна обслуговуватись організацією-балансоутримувачем будинку № 6.

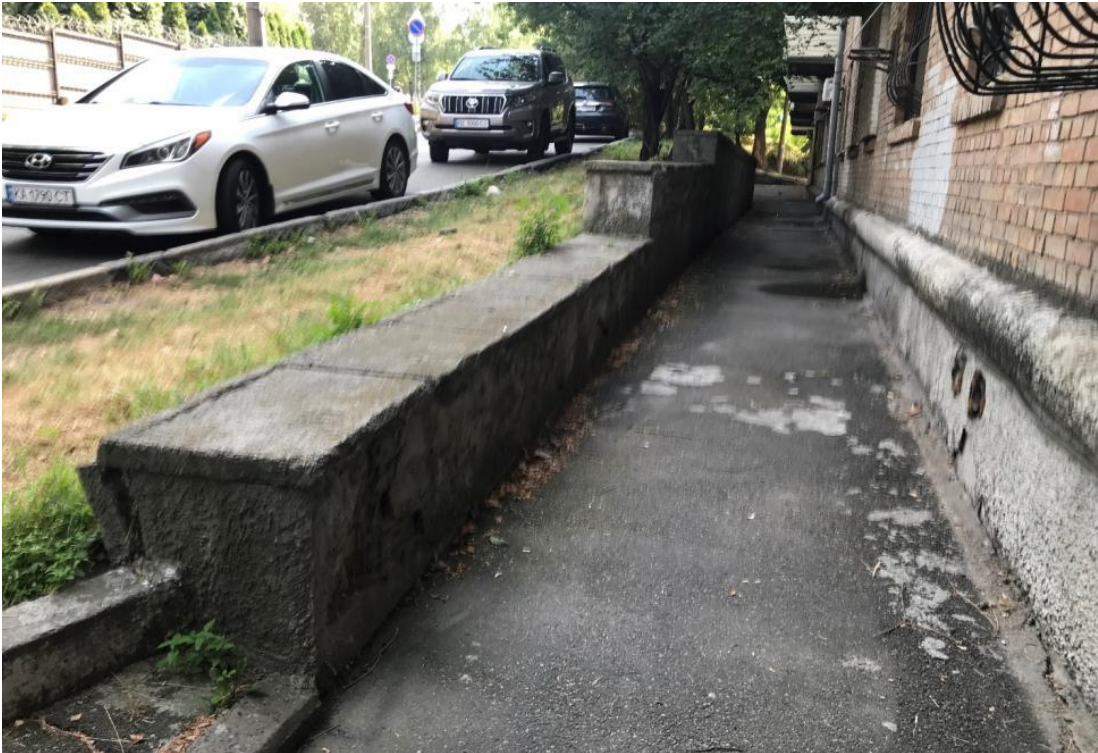
### 3. Вул. Госпітальна, 2

Підпірна стіна гравітаційного типу знаходиться біля 5-поверхового житлового будинку №2 з боку тротуару на вул. Госпітальній. Збудована на штучному перепаді позначок рельєфу, висота якого сягає до 1,7 м, для влаштування прибудинкової території житлового будинку біля пологого укосу висотою до 2м.

Стіна збудована з залізобетонних блоків, складених в 1-2 ряди, місцями - цегляна кладка. Має 2 кути поворотів.

Висота стіни – перемінна, від 0,2 м до 1,7 м. Довжина стіни - до 63 м. Ширина 0,5 м.

Застінний лоток відсутній. Є накривні плити, які місцями порушені.

Облицювальний шар стіни руйнується. Стіна має тріщини. Вище стіни ростуть дерева і кущі, коренева система яких може негативно впливати на її технічний стан. Стіна потребує ремонту та технічної експлуатації.

Підпірна стіна була збудована при будівництві житлового будинку і для влаштування її прибудинкової території в умовах існуючого рельєфу, як єдиний комплекс. Стіна не виконує функції протизсувної споруди та повинна бути передана на баланс та обслуговування КП «Керуюча компанія з обслуговування житлового фонду Печерського району м. Києва».

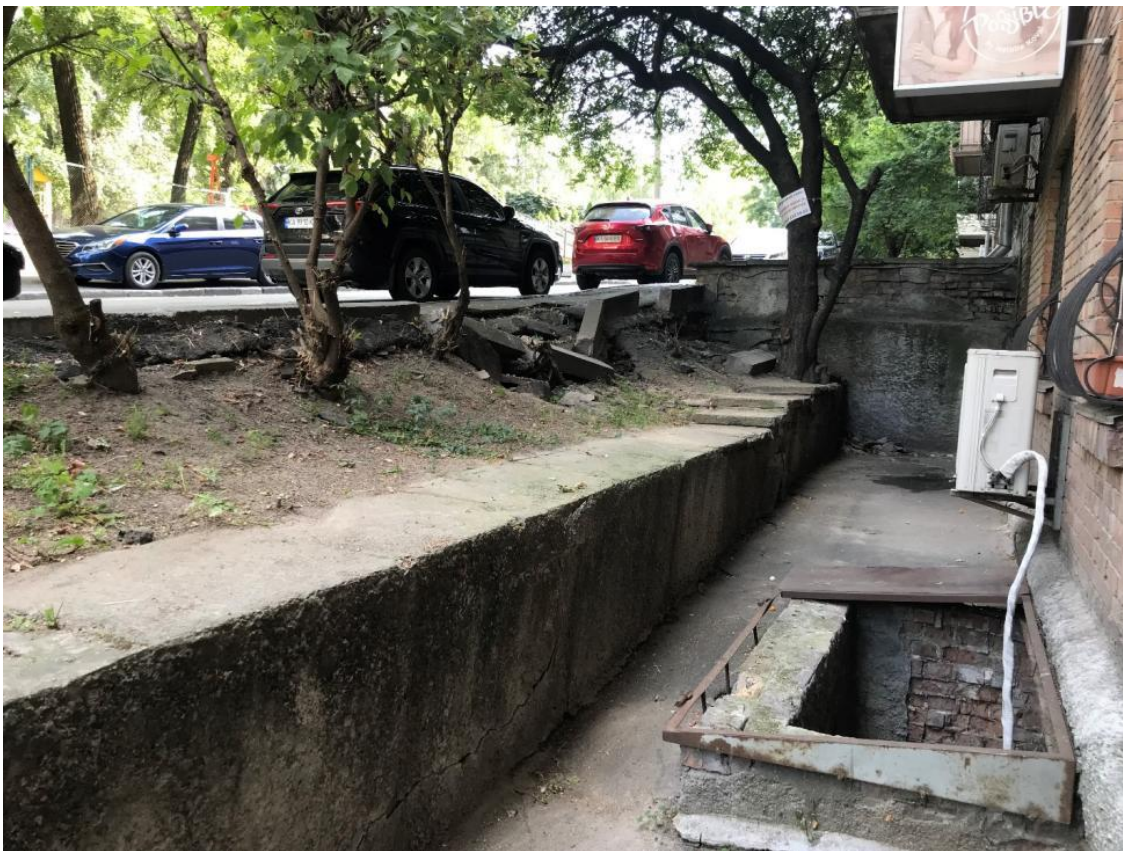
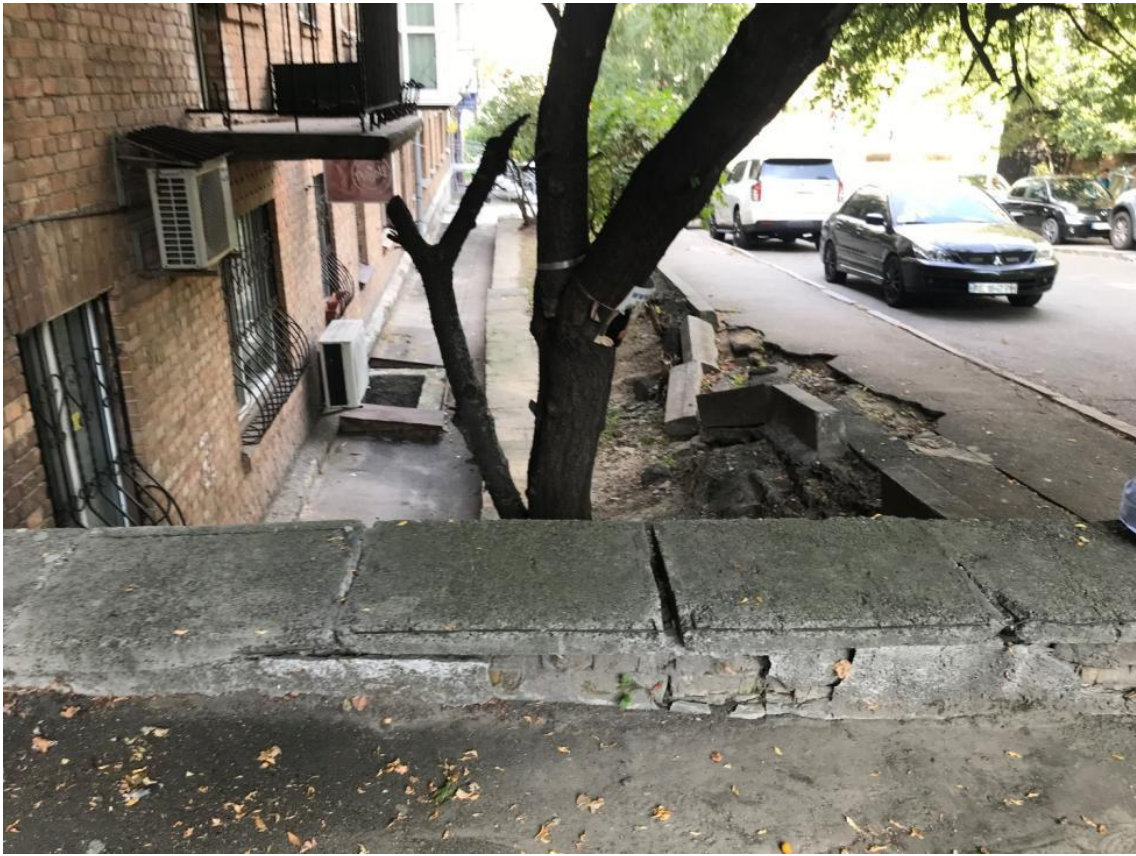
#### 4. Вул. Госпітальна, 2

Підпірна стіна гравітаційного типу. Більша частина стіни (26м) збудована вздовж частини 5-поверхового житлового будинку на вул. Госпітальній, №23 боку вуличного тротуару. Частина стіни (до 3м) примикає до стіни будинку під прямим кутом.

Стіна на штучному перепаді позначок рельєфу, висота якого сягає до 2,0м. Збудована для влаштування прибудинкової території частини житлового будинку №23 боку вулиці.

Стіна складена з залізобетонних блоків ФСБ-6 та з цегли.

Висота стіни – від 0,2-0,8 м до 2,2 м.

Застінний лоток відсутній. Стіна має деформації, тріщини, ділянки руйнування та обсіпання облицювального шару. Вище стіни ростуть дерева і кущі, коренева система яких може негативно впливати на її технічний стан.

Стіна потребує ремонту та забезпечення експлуатації.

Стіна не виконує функції протизсувної споруди, повинна бути передана на баланс та обслуговування КП «Керуюча компанія з обслуговування житлового фонду Печерського району м. Києва».

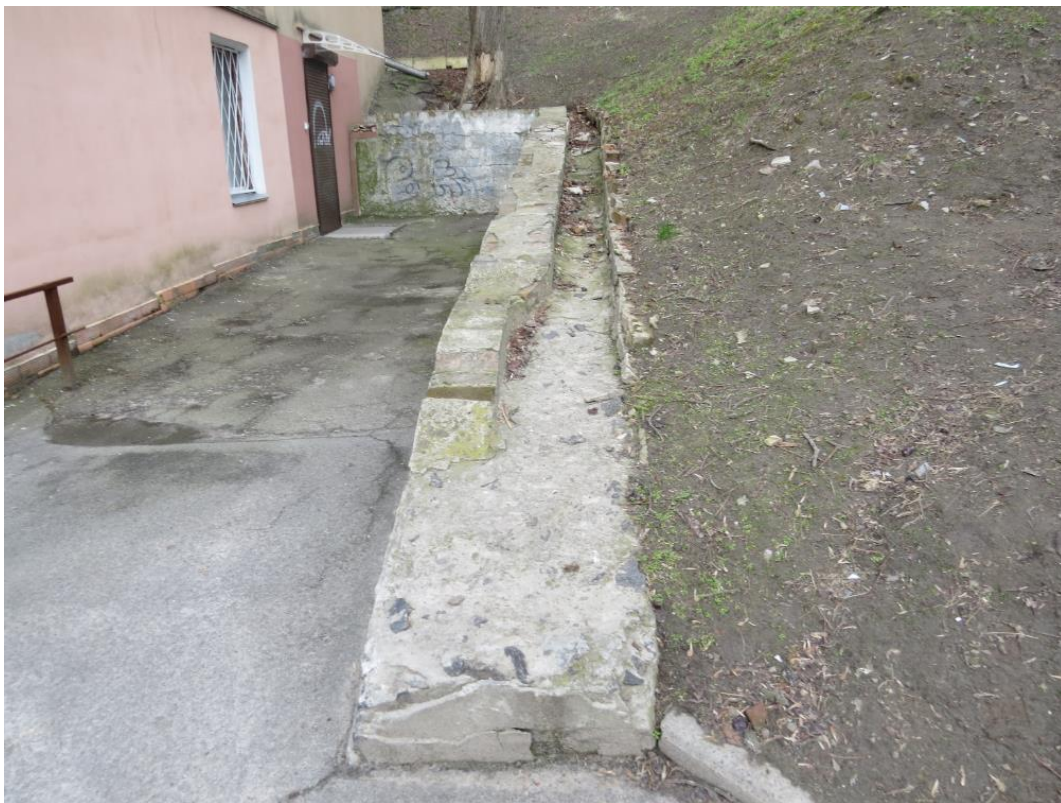
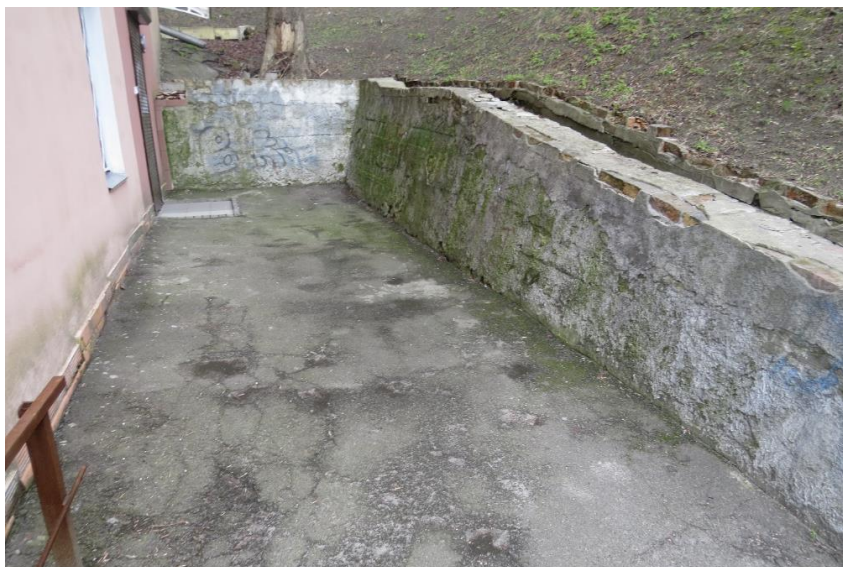
### 5. Провулок Кості Гордієнка, 3

Цегляна стіна світлового прямка розташована на прибудинковій території, стіна торцем приходить впритул до стіни будинку, довжиною 10.0 м і висотою 1.6 м, стіна з застінним водовідвідним лотком. Стіна одночасно утримує вертикальний ґрунтовий укіс, є невід'ємною частиною прибудинкової території, низ вікон будинку нижче поверхні прибудинкової території. Стіна в задовільному технічному стані, повинна обслуговуватись балансоутримувачем будинку № 3.

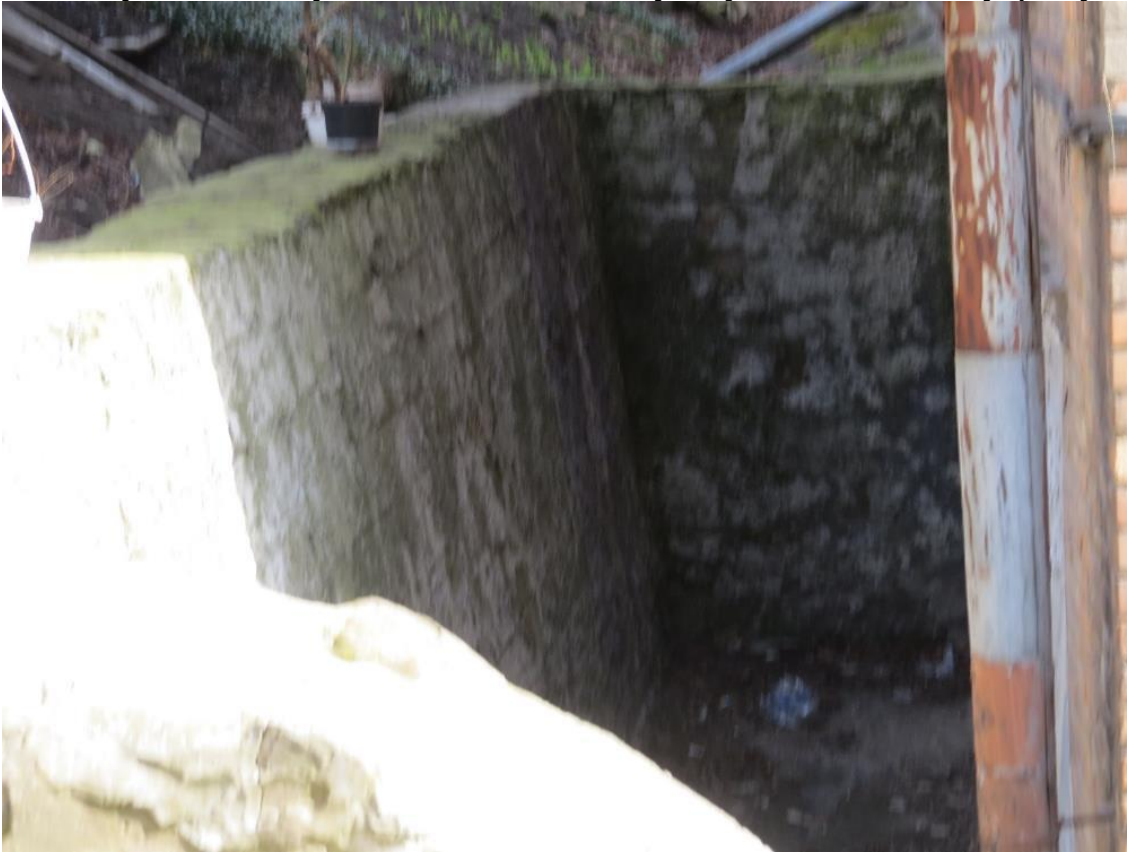
### **Провулок Кості Гордієнка, 3.**

З боку тротуару провулку розташована стіна світлового приямка, не виконує функцію протизсувної споруди інженерного захисту. Низ вікон будинку нижче поверхні прибудинкової на висоту стіни світлового приямка. Стіна є невід'ємною частиною житлового будинку, в задовільному технічному стані, повинна обслуговуватись балансоутримувачем будинку № 3.

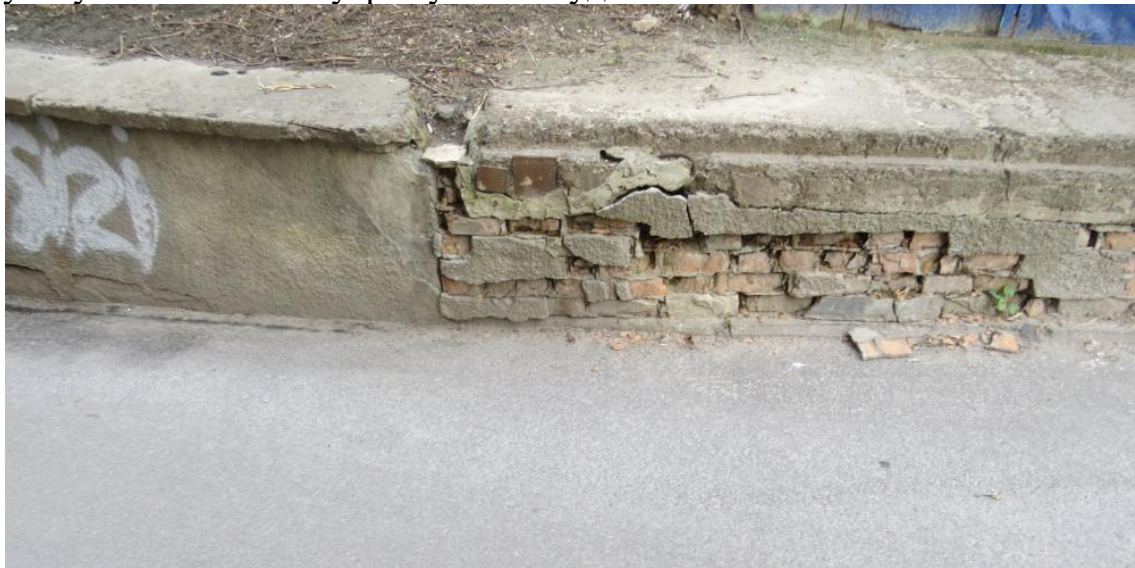
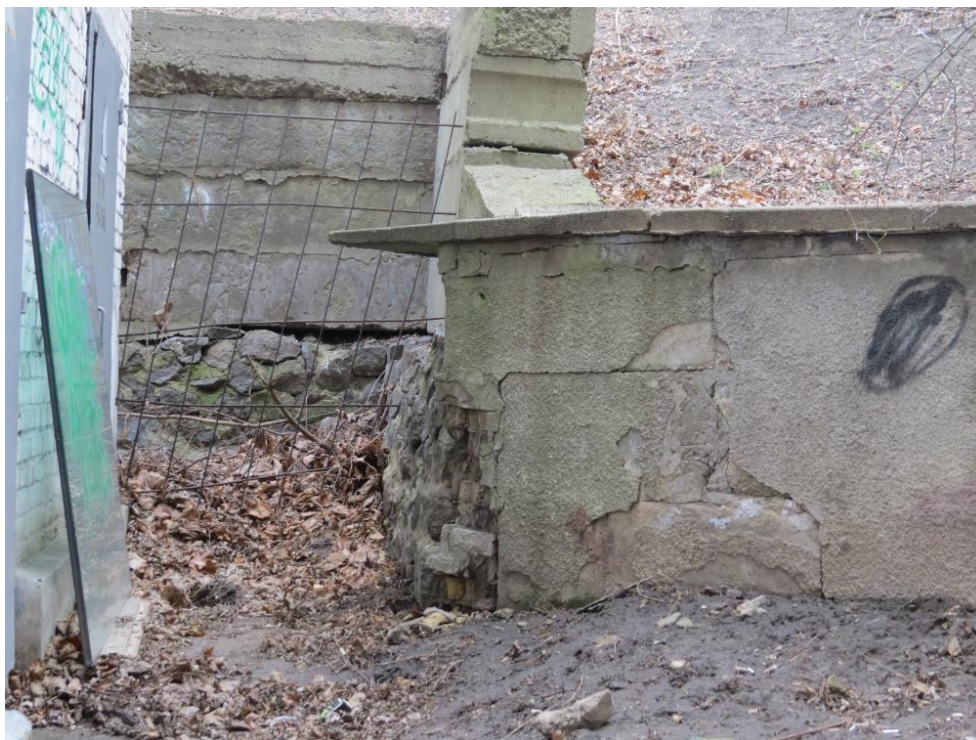
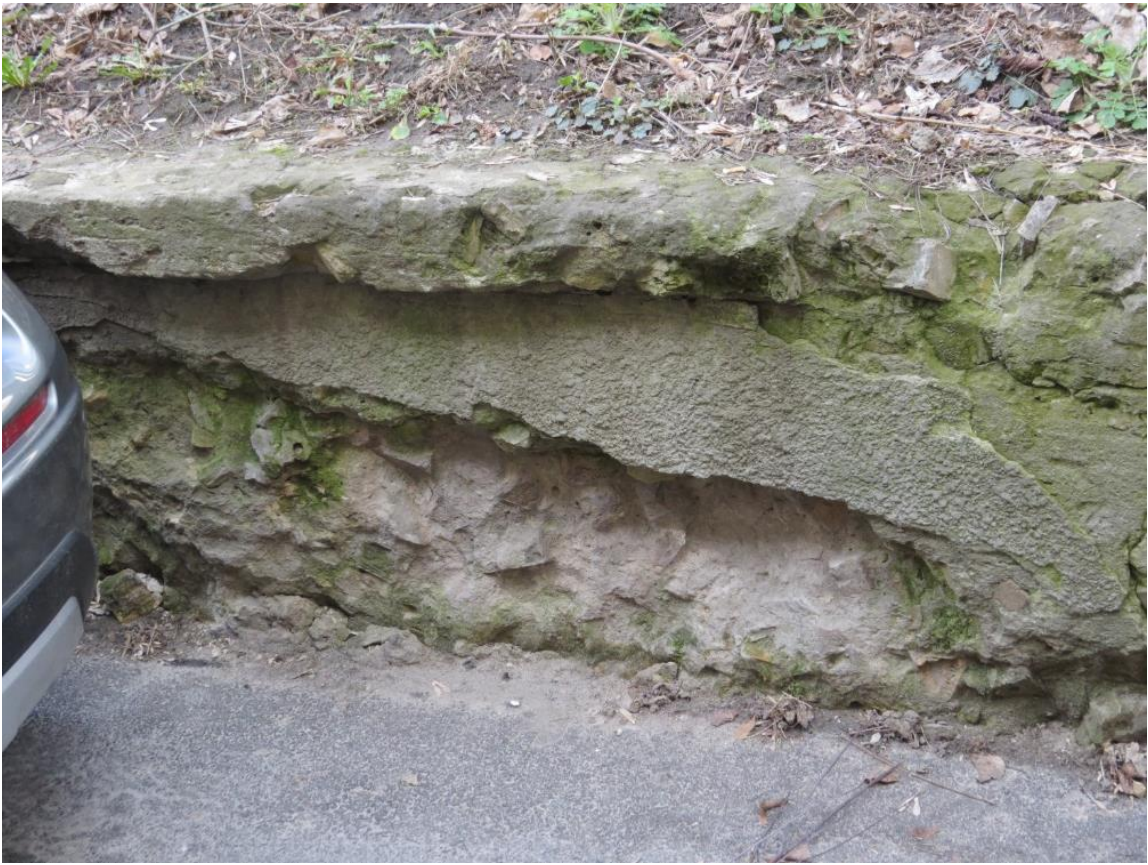
## 6. Провулок Кості Гордієнка, 4

У дворі житлових будинків, на прибудинкових територіях, розташована підпірна стіна комбінованої конструкції (цегла, бутова кладка, фундаментні блоки), довжиною 55.0 м і висотою 0.5-1.9 м. Стіна утримує вертикальний ґрунтовий укіс. Підпірна стіна в незадовільному технічному стані, руйнується матеріал стіни та облицювальний шар, потребує ремонту. Стіна повинна обслуговуватись балансоутримувачем будинків.

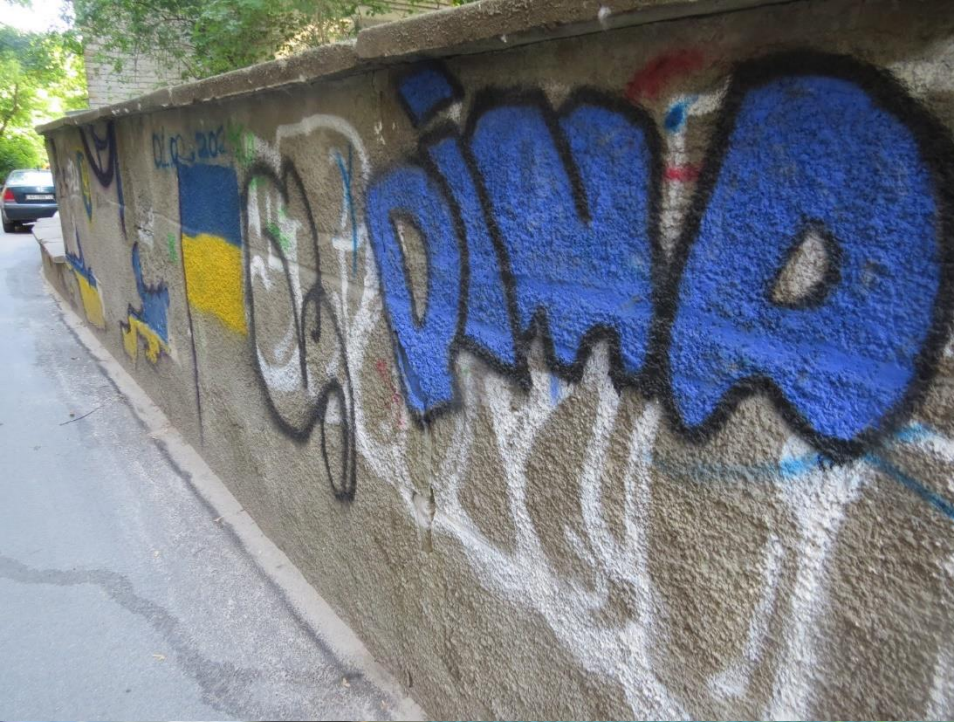
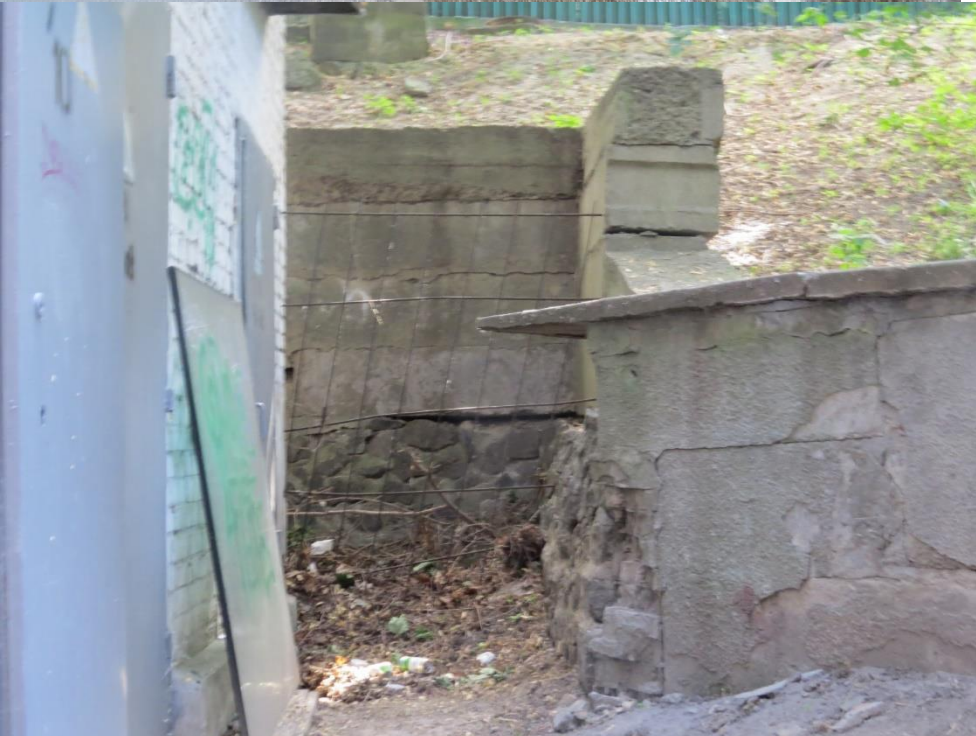
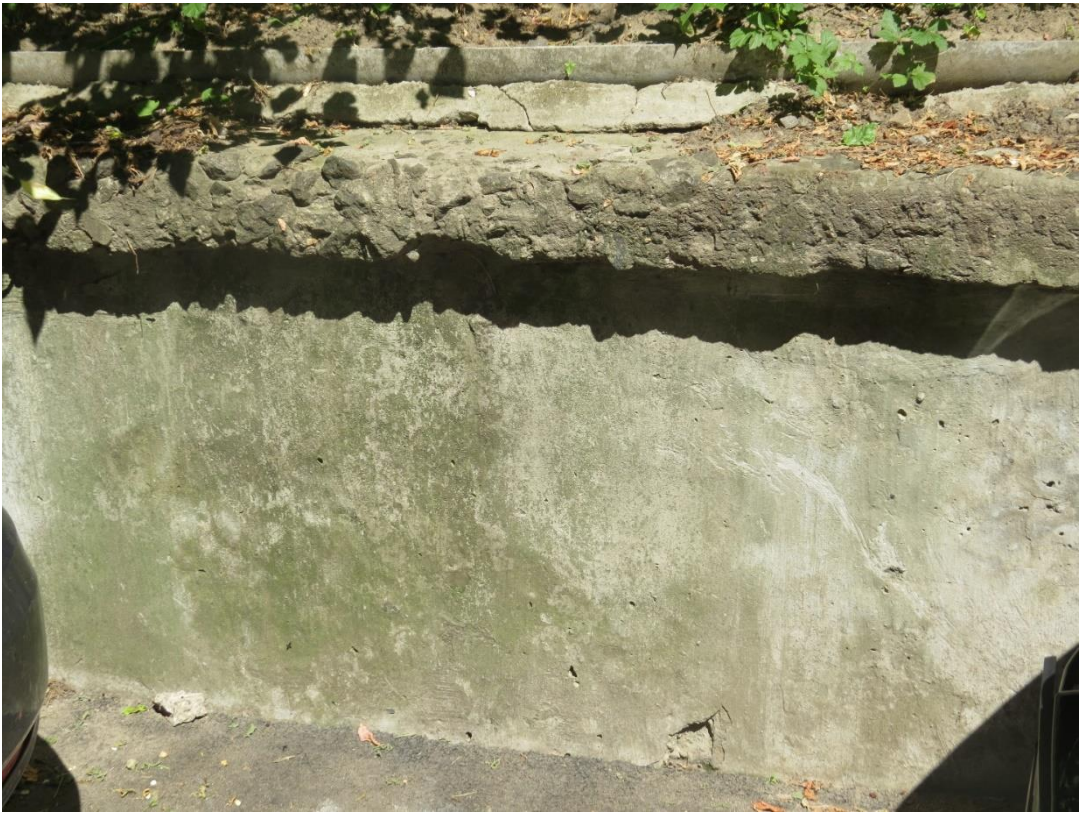
## 7. Провулок Кості Гордієнка, 4-8

Загальна підпірна стіна комбінованої конструкції (бетон, фундаментні блоки, цегла, бутова кладка) розташована у дворі житлових будинків, стіна довжиною 27.0 м і висотою до 2.0 м. Вздовж житлового будинку № 8 стіна із застінним водовідвідним лотком. Стіна утримує вертикальний ґрунтовий укіс, в незадовільному технічному стані, руйнується матеріал стіни. Стіна потребує ремонту, побудована при влаштуванні прибудинкових територій. Стіна повинна обслуговуватись балансоутримувачем будинків № 4 і № 8.

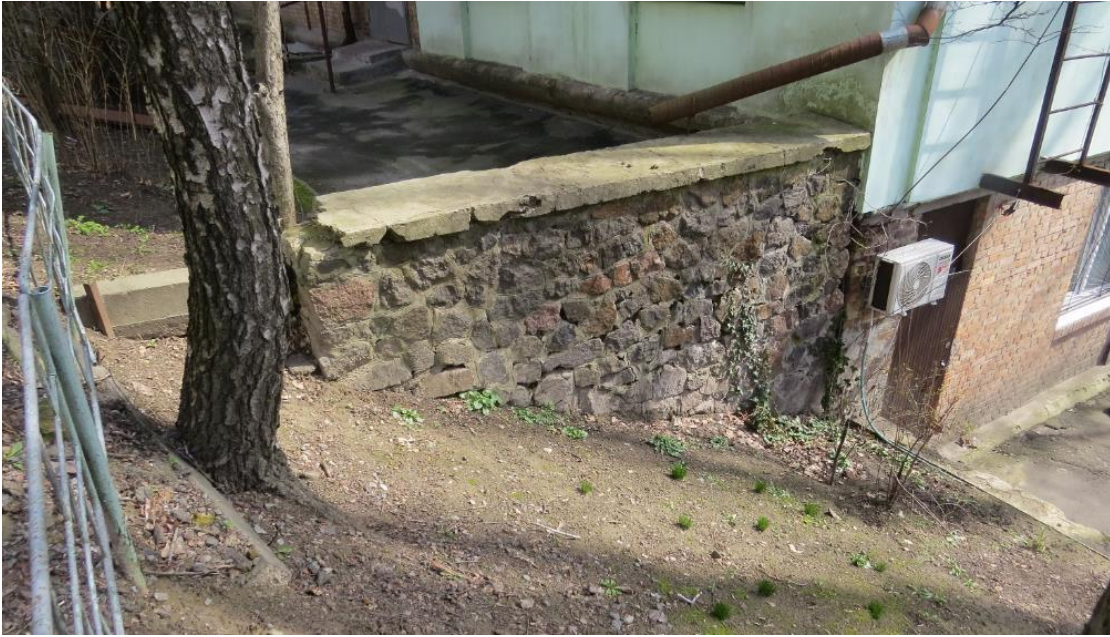
## 8. Провулок Кості Гордієнка, 5

У дворі будинку, на прибудинковій території, розташована бутова підпірна стіна, довжиною 6.0 м і висотою 2.5 м, стіна з накривними плитами, утримує вертикальний ґрунтовий укіс, в задовільному технічному стані. Стіна повинна обслуговуватись балансоутримувачем будинку № 5.

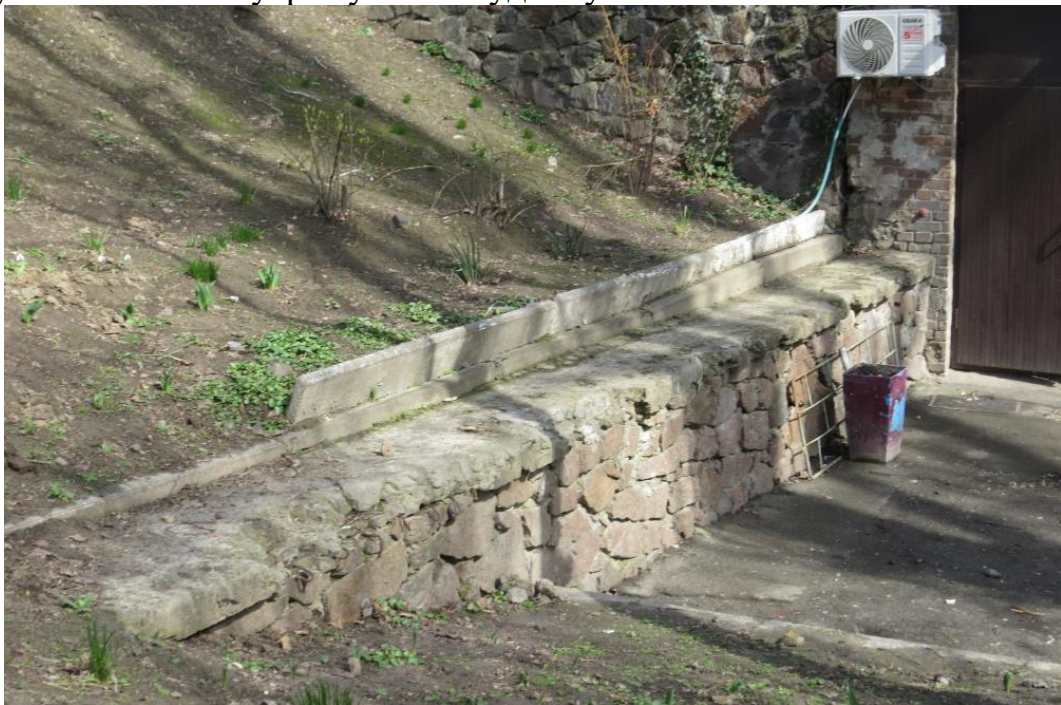
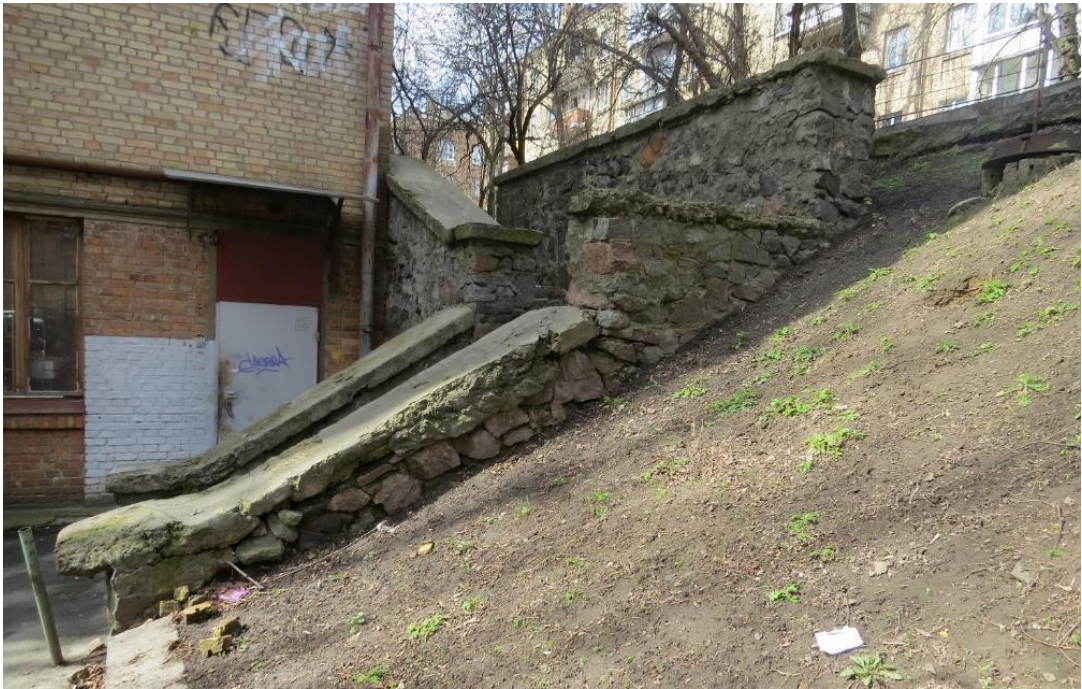
## Провулок Кості Гордієнка, 5

З боку тротуару провулку, на прибудинковій території, розташована бутова стіна з накривним бетонним матеріалом, довжиною 7.0 м і висотою до 1.0 м, поблизу бутова стіна – конструктивний елемент сходової групи на перепаді рельєфу. Стіни торцями приходять впритул до будинку, не виконують функцію споруди протизсувного захисту, в задовільному технічному стані. Стіни повинні обслуговуватись балансоутримувачем будинку № 5.

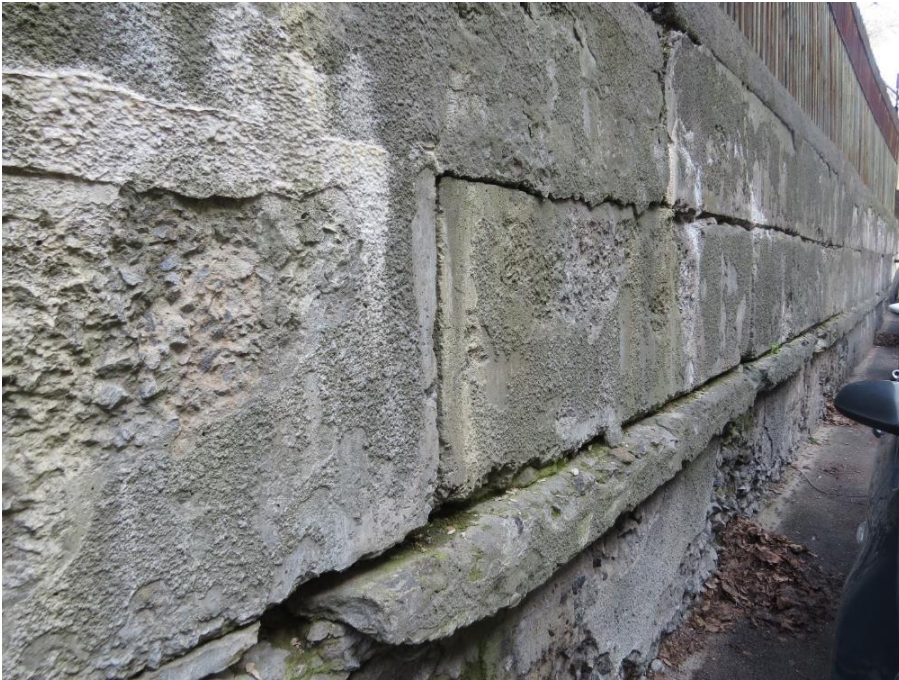
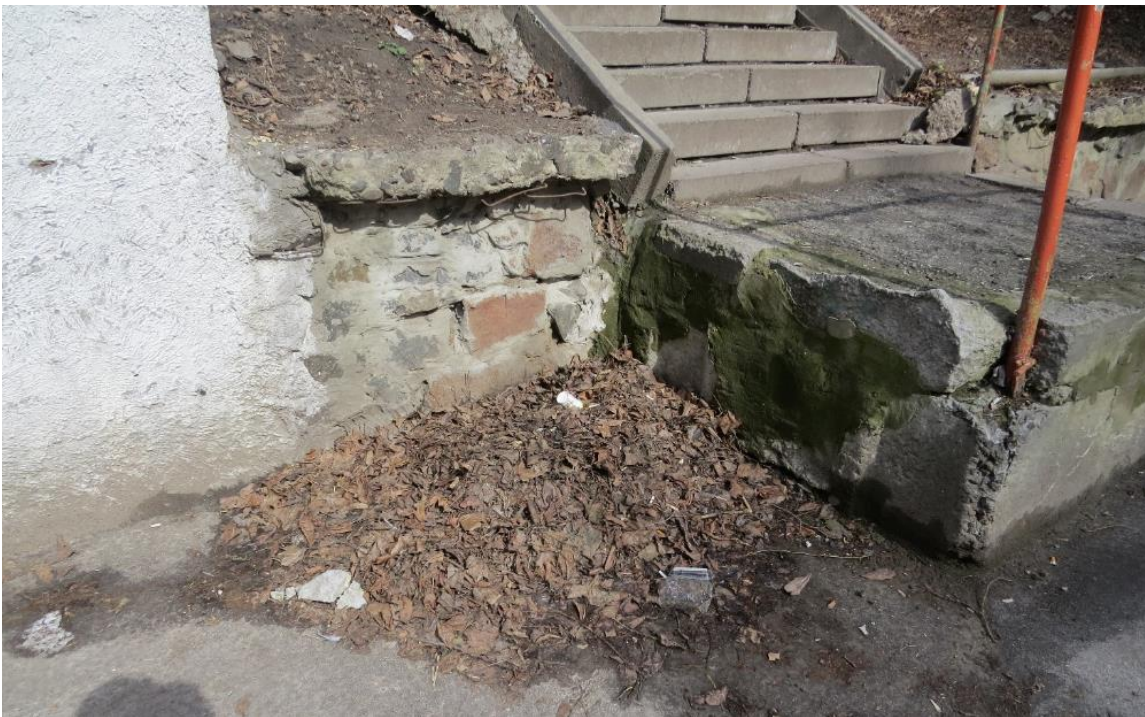
### 9. Провулок Кості Гордієнка, 8

У дворі житлового будинку, на прибудинковій території, розташована підпірна стіна комбінованої конструкції (бутова кладка, фундаментні блоки), з накривними плитами і сходами, довжиною 54.0 м і висотою до 2.6 м. Стіна утримує вертикальний ґрунтовий укіс, в незадовільному технічному стані, потребує ремонту. Споруда повинна обслуговуватись балансоутримувачем будинку № 8.

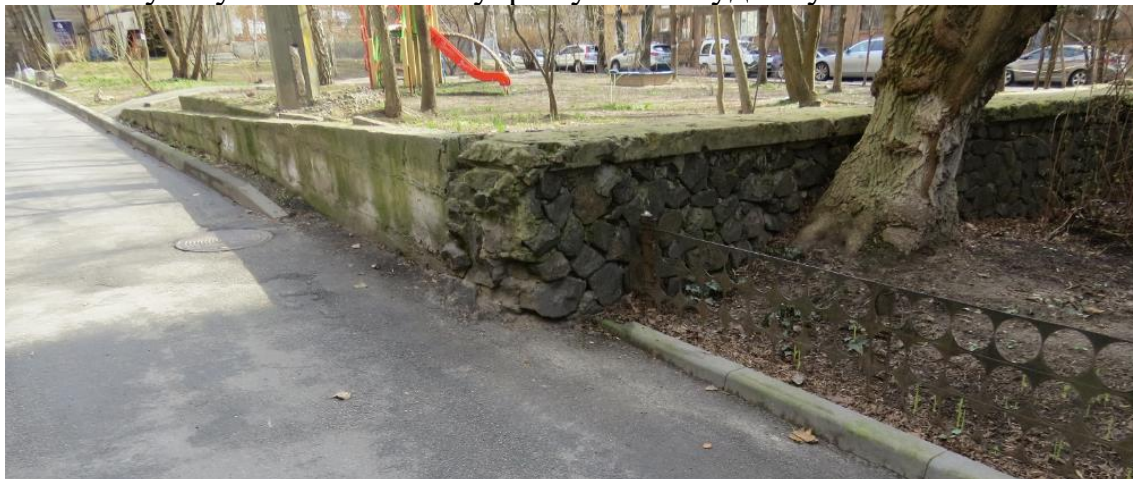
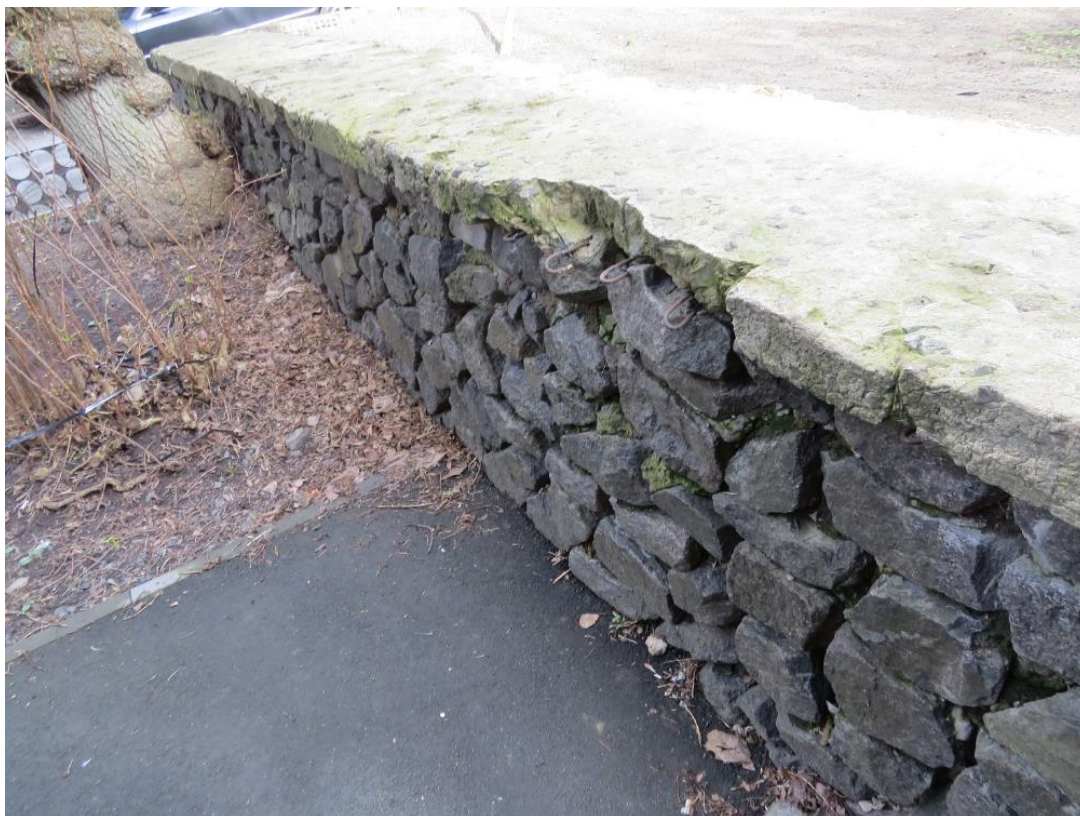
### Провулок Кості Гордієнка, 8

Бутова стіна розташована на прибудинковій території, стіна торцем приходить впритул до стін будинку, з накривними плитами. Стіна довжиною 18.0 м і висотою до 1.0 м, не виконує функцію споруди протизсувного захисту, схил відсутній, в задовільному технічному стані, повинна обслуговуватись балансоутримувачем будинку № 8.

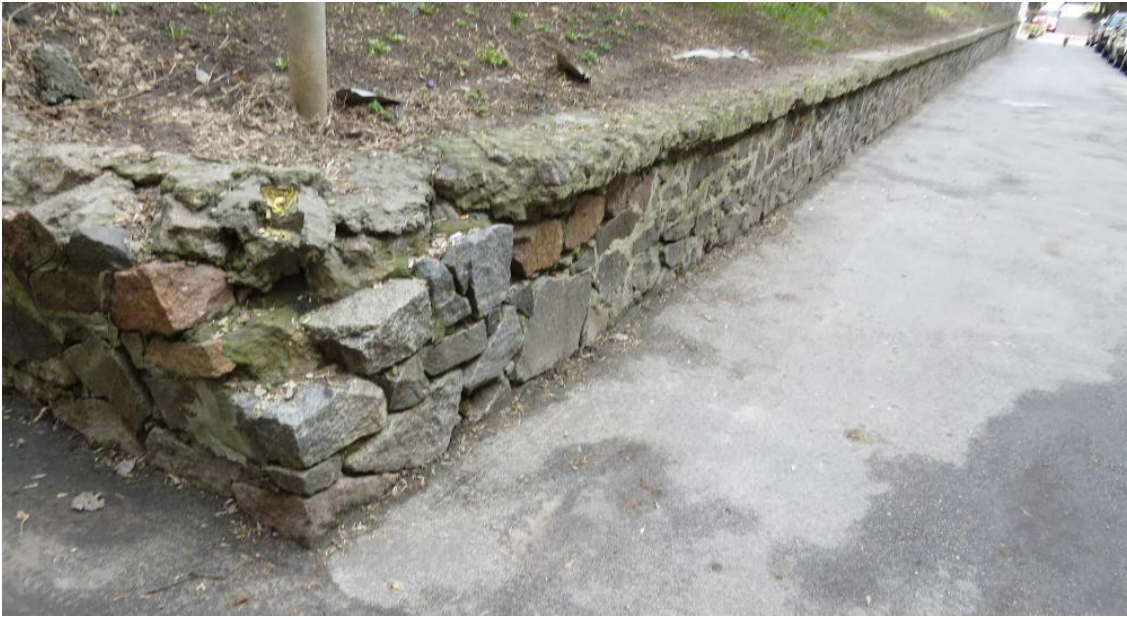
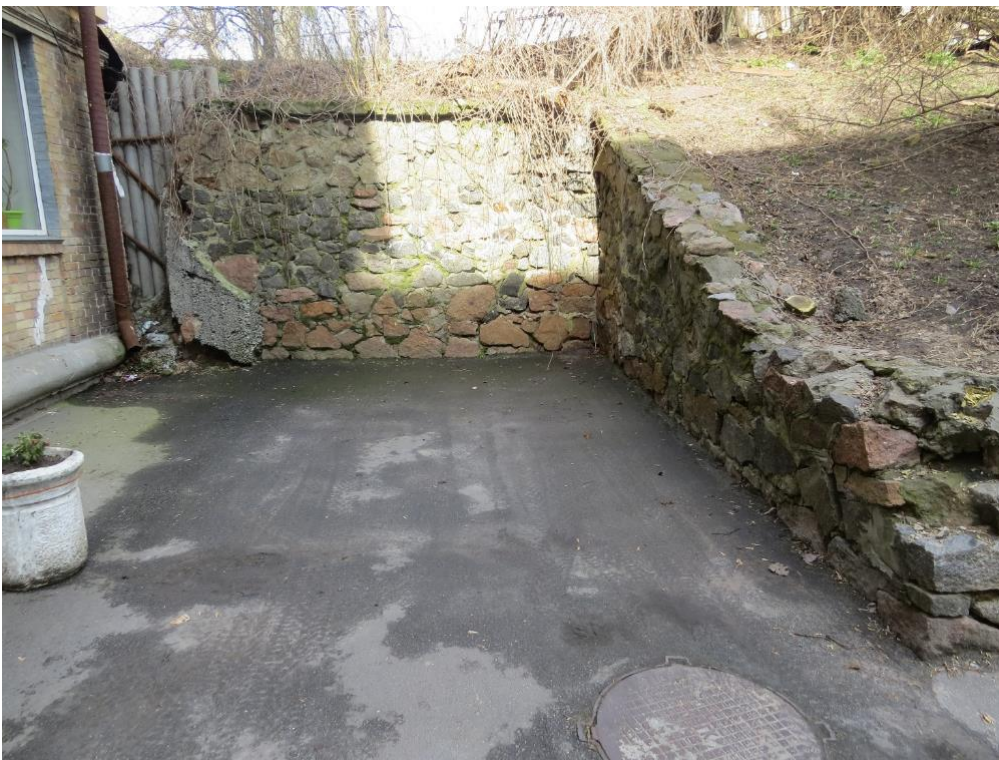
### **10. Провулок Кості Гордієнка, 10**

У дворі житлового будинку, на прибудинковій території, розташована бутова підпірна стіна з накривними плитами та вбудованим приміщенням, стіна довжиною 53.0 м і висотою 0.9-2.3 м. Підпірна стіна утримує вертикальний ґрунтовий укіс, в незадовільному технічному стані, руйнується накривний матеріал. Стіна потребує ремонту, повинна обслуговуватись балансоутримувачем будинку № 10.

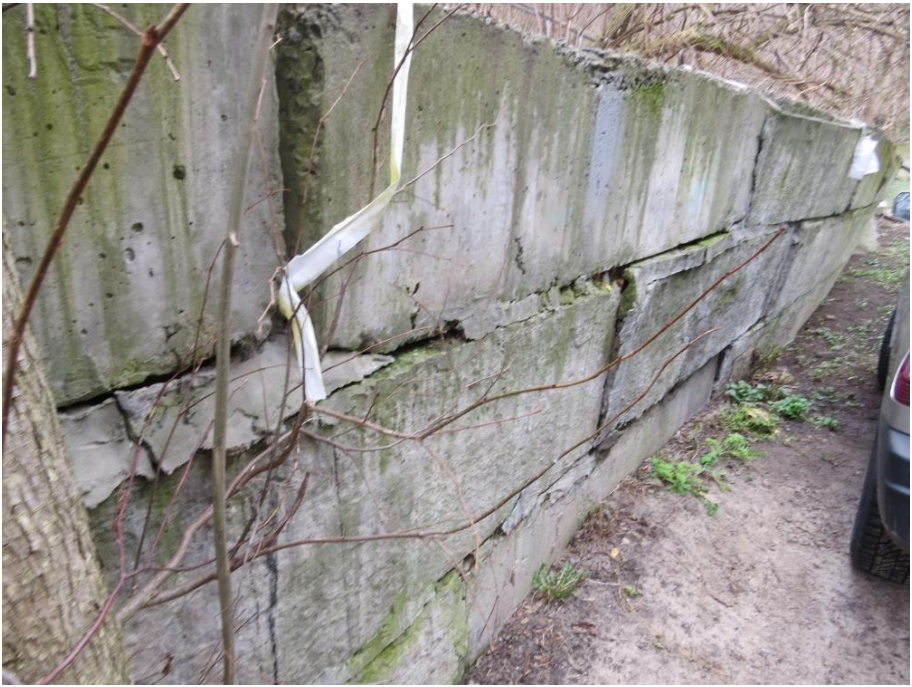
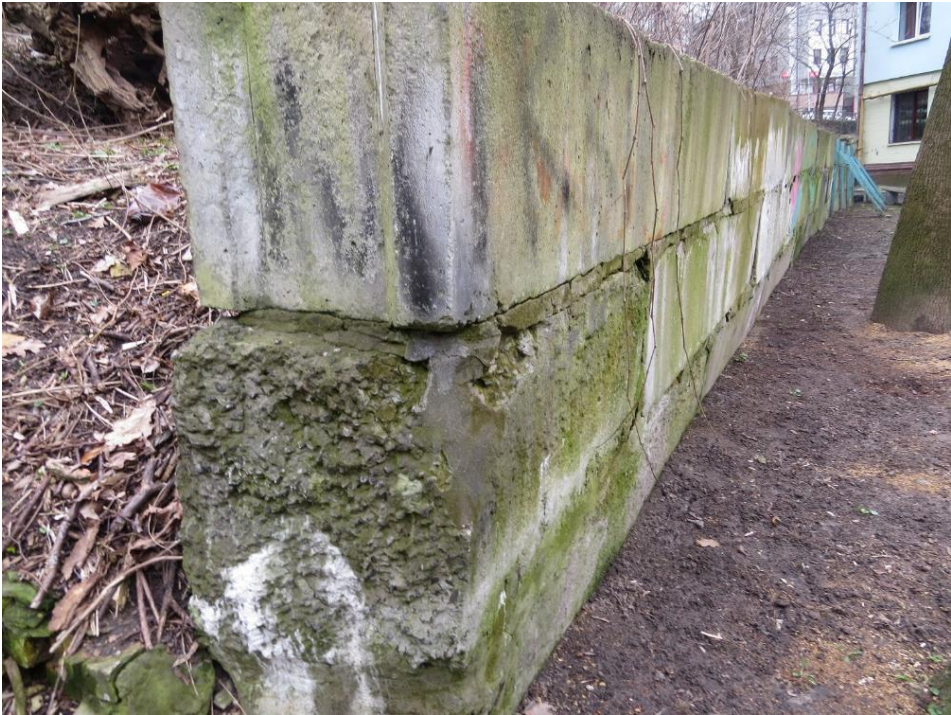
### **11. Кловський узвіз, 4-а біля перехідного сходового маршу (нижній ярус).**

Підпірна стіна, що примикає до попередньої, розташована на прибудинковій території, з фундаментних блоків, в підніжжі схилу, стіна довжиною близько 50.0 м і висотою до 1.6 м. Підпірна стіна утримує вертикальний ґрунтовий укіс, в незадовільному технічному стані, потребує ремонту. Стіна повинна обслуговуватись балансоутримувачем будинку № 4-А.
