**Результати обстеження, згідно Переліку безгосподарних підпірних стін,  
розташованих на території Печерського району м. Києва, додаток до листа Печерської  
районної в м. Києві державної адміністрації від 30.05.2024 №105-5967**

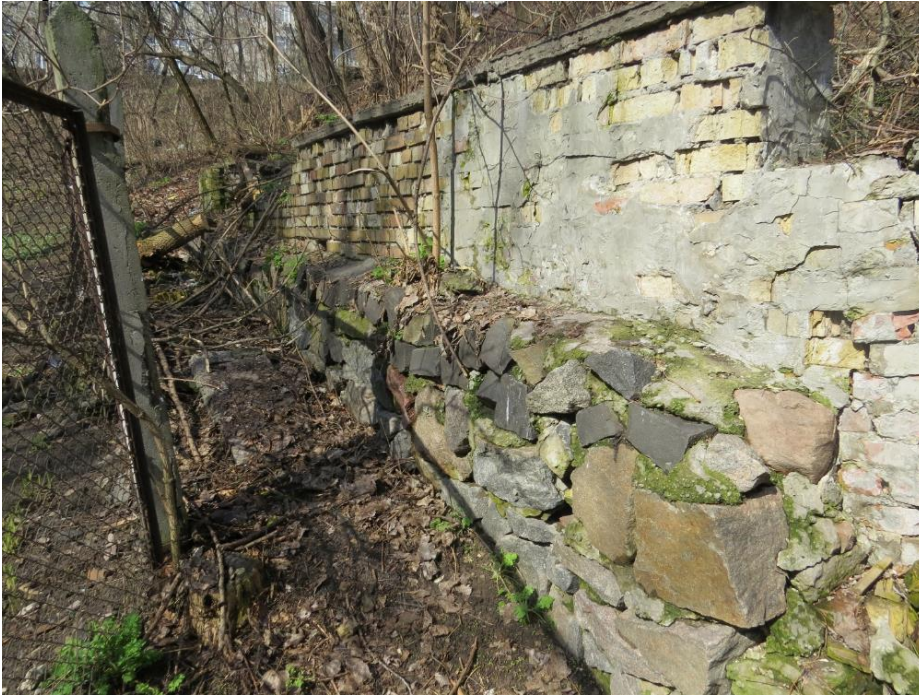
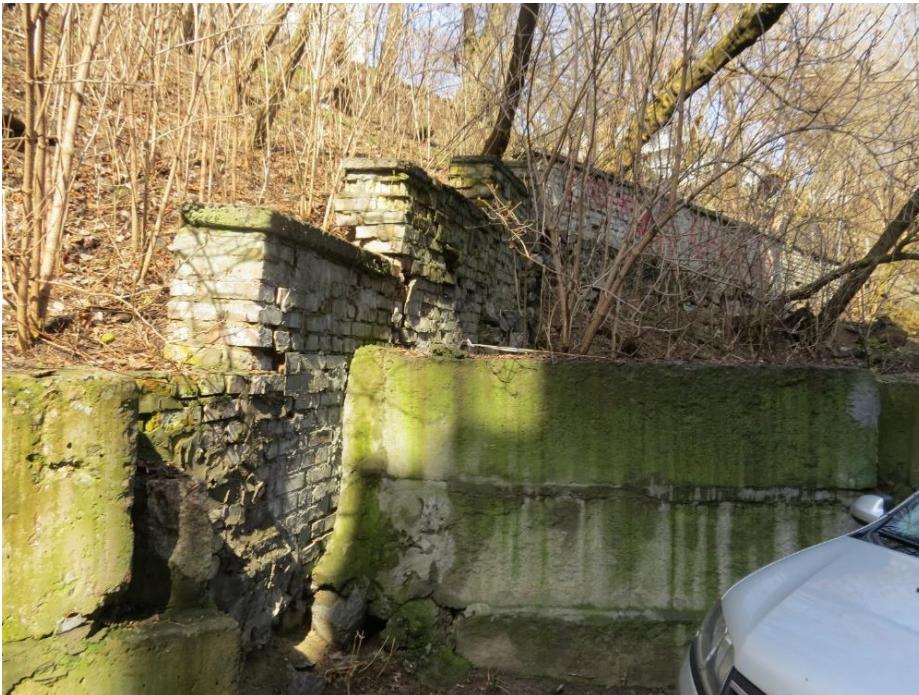
## 12. Кловський узвіз, 4-а біля перехідного сходового маршу (верхній ярус).

Підпірна стіна на прибудинковій території, утримує ділянку схилу вздовж Виноградного провулку, стіна комбінованої конструкції (цегла, бутова кладка), довжиною близько 15.0 м і висотою до 1.7 м. Підпірна стіна утримує вертикальний ґрунтовий укіс, в незадовільному технічному стані, потребує ремонту. Стіна повинна обслуговуватись балансоутримувачем будинку № 4-А.

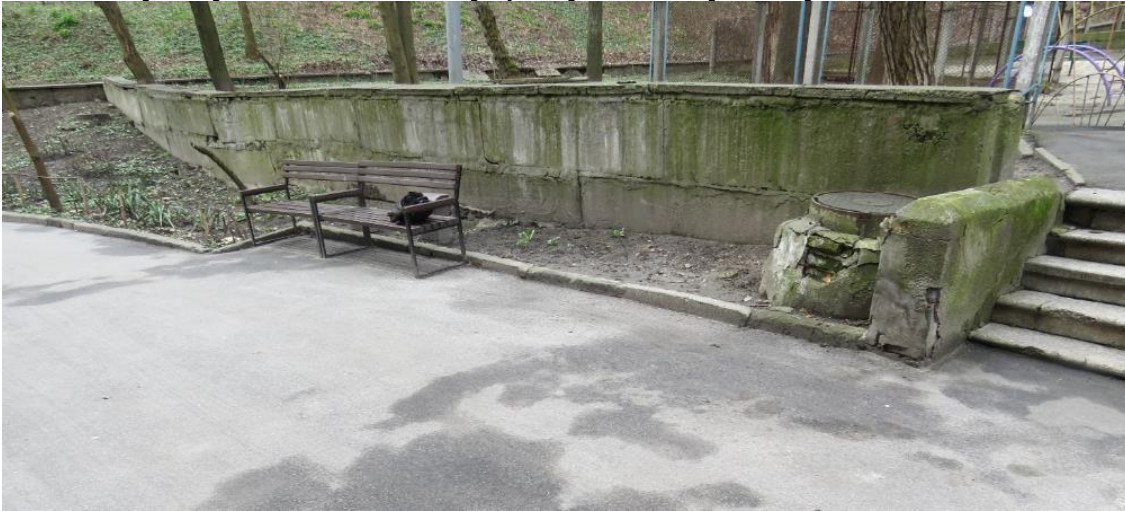
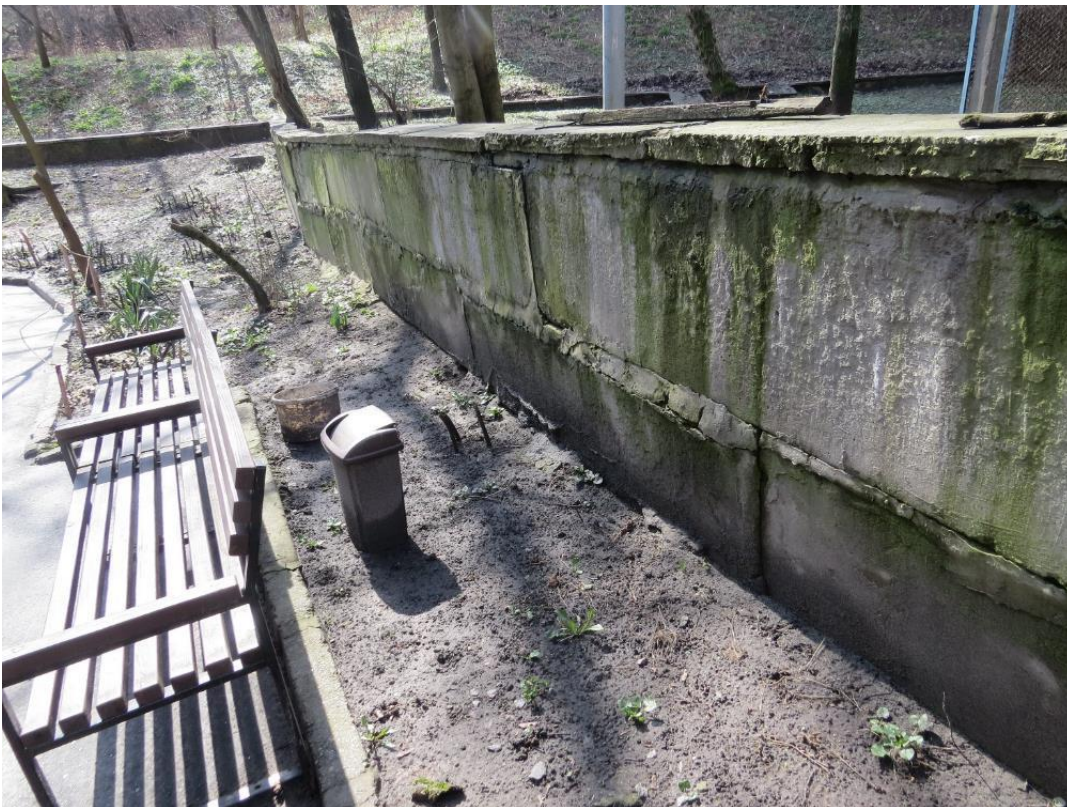
### 13. Кловський узвіз, 4-а біля дитячого майданчика з сходовим маршем.

Стіна з фундаментних блоків, з накривними плитами, розташована на прибудинковій території, у дворі житлового будинку, між проїздом прибудинкової та дитячим майданчиком, довжиною 11.0 м і висотою до 1.0 м. Стіна утримує незначний перепад позначок рельєфу, не виконує функції протизсувної споруди, схил відсутній. Стіна в задовільному технічному стані, повинна обслуговуватись балансоутримувачем будинку № 4-А.

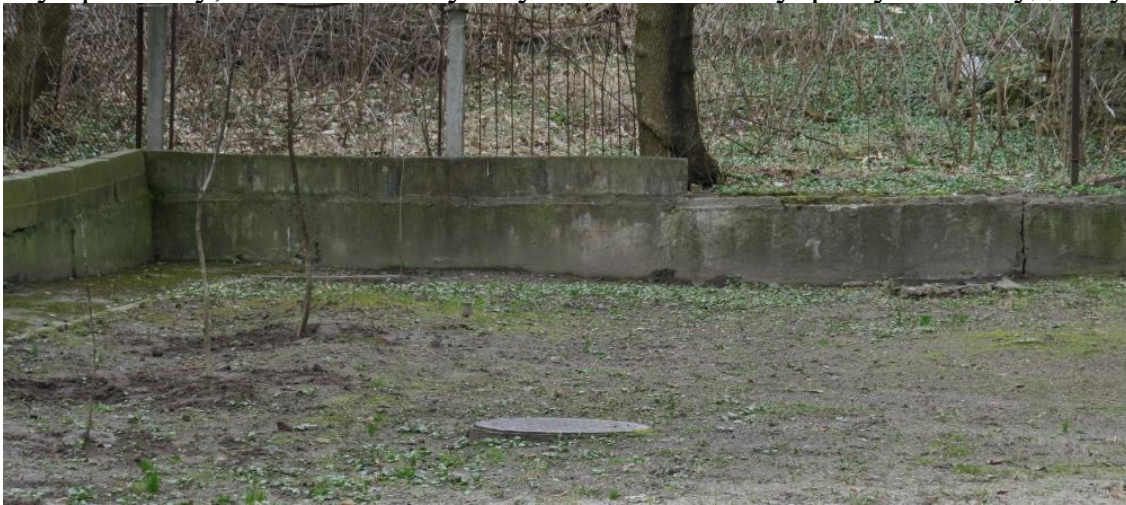
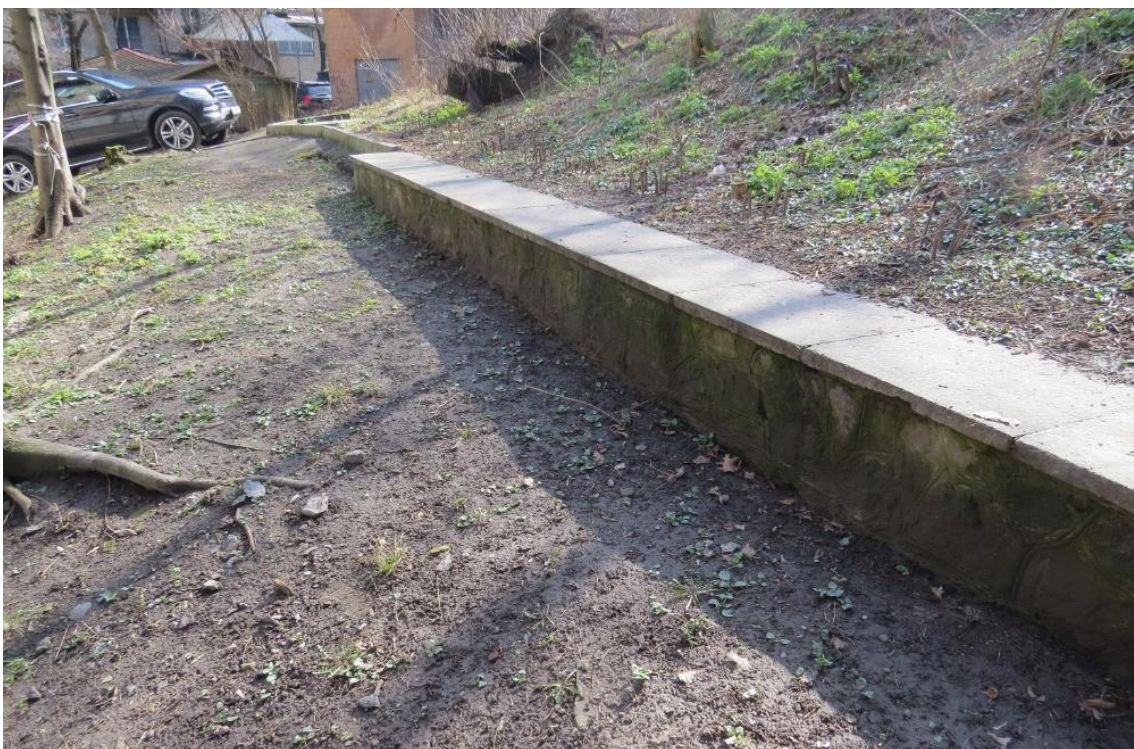
#### **14. Кловський узвіз, 4-а від дитячого майданчика до гаражів.**

Стіна на прибудинковій території, розташована від території дитячого майданчика до гаражів, з фундаментних блоків, з накривними плитами, довжиною 43.0 м і висотою до 1.0 м, стіна в незадовільному технічному стані, не виконує функцію споруди протизсувного захисту. Стіна потребує ремонту, повинна обслуговуватись балансоутримувачем будинку № 4-А.

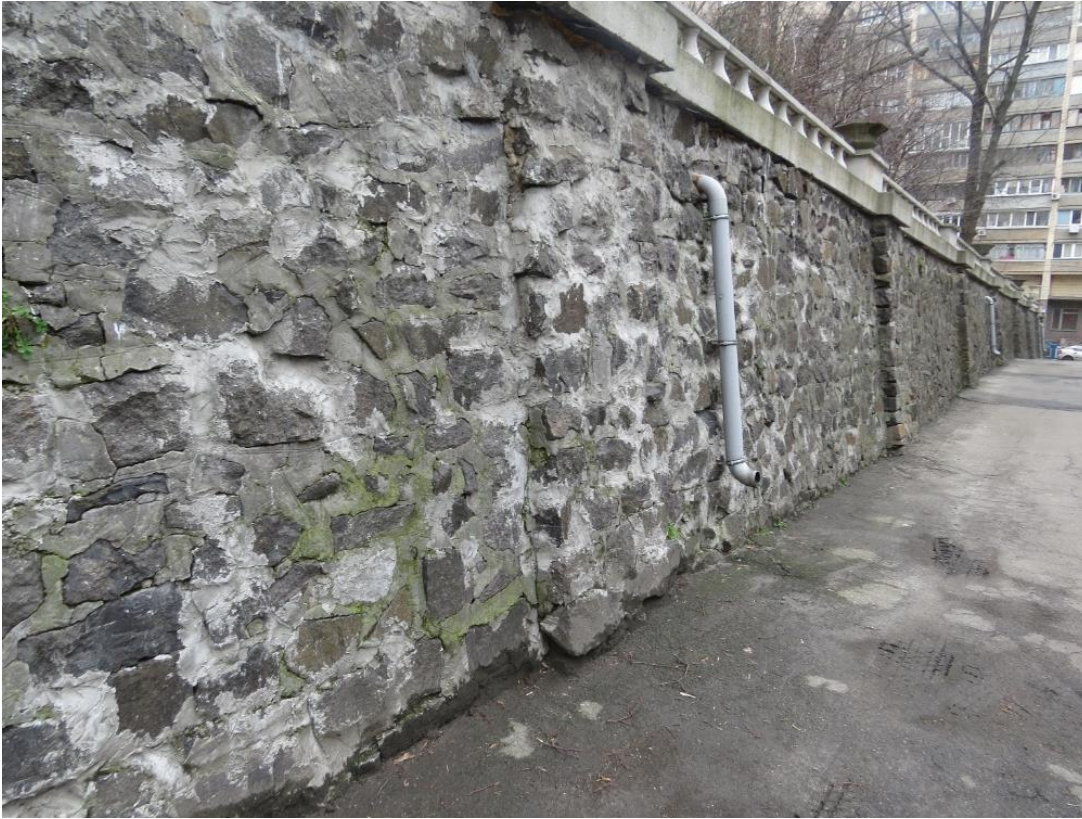
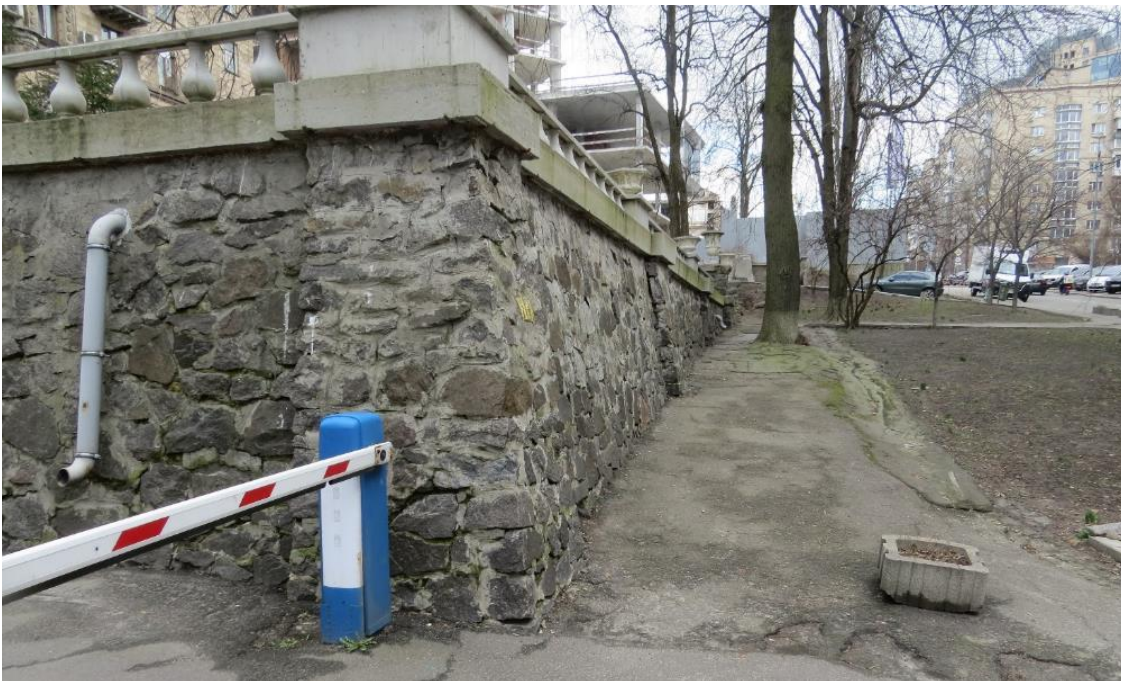
### 15. Кловський узвіз, 17

Підпірна стіна на прибудинковій території, розташована з боку проїзду між житловими будинками № 15 і № 17 та з боку тротуару вулиці, бутова кладка з накривним матеріалом і бетонною огорожею, зі сходами, довжиною 77.0 м і висотою 3.2 м. Підпірна стіна в задовільному технічному стані. Стіна повинна обслуговуватись балансоутримувачем майна і території.

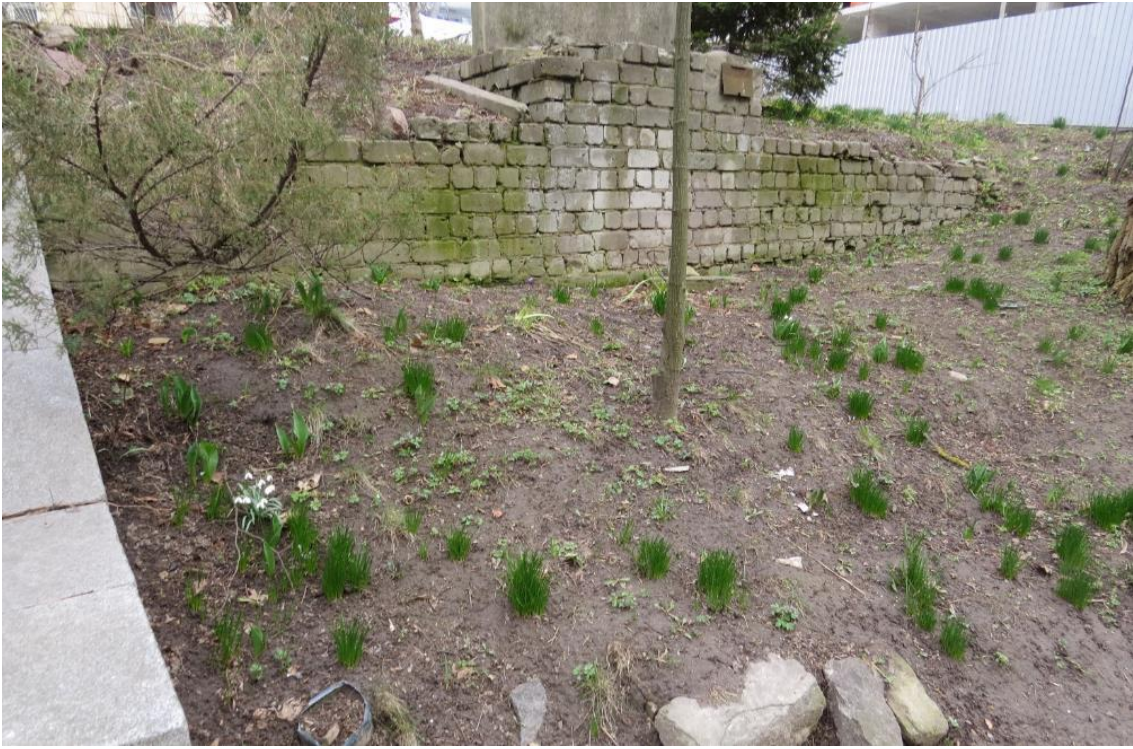
### Кловський узвіз, 17

Цегляна стіна розташована на укосі з тротуару вулиці Кловський узвіз довжиною 8.5 м і висотою до 1.2 м, стіна влаштована на перепаді позначків рельєфу, утримує вертикальний ґрунтовий укіс. В незадовільному технічному стані, руйнується матеріал стіни, стіна потребує ремонту. Стіна повинна обслуговуватись балансоутримувачем майна і території.

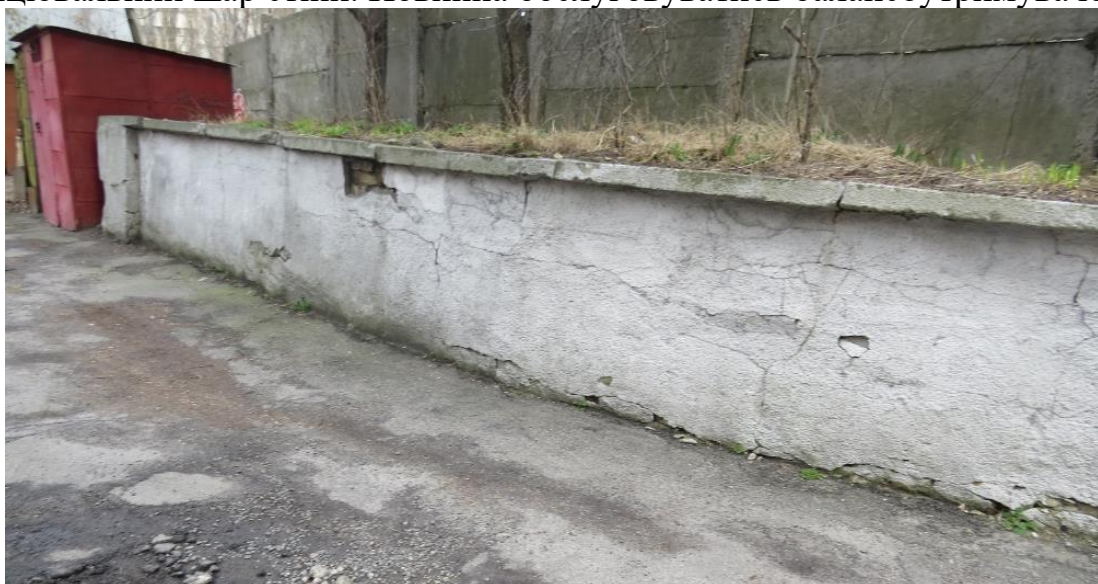
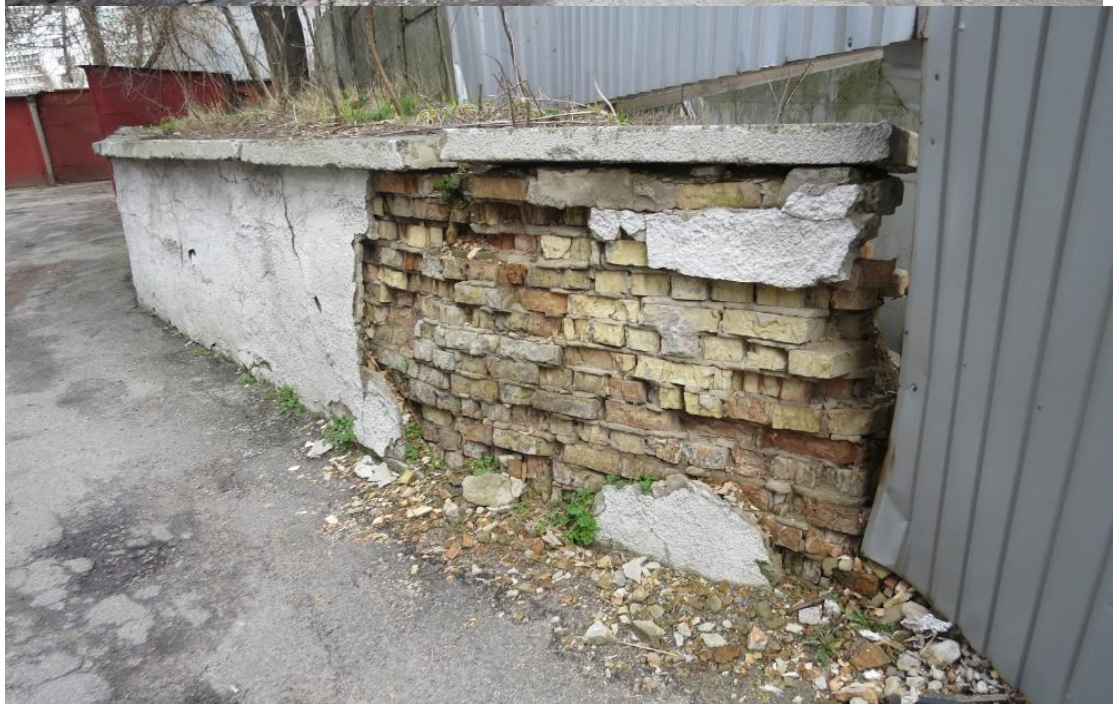
### Кловський узвіз, 17

Цегляна підпірна стіна на прибудинковій території, розташована у дворі житлового будинку з боку будівельного майданчика, стіна з накривним матеріалом, довжиною 12.0 м і висотою 1.3 м. Стіна в незадовільному технічному стані, руйнуються цегляна кладка та зовнішній облицювальний шар стіни. Повинна обслуговуватись балансоутримувачем будинку № 17.

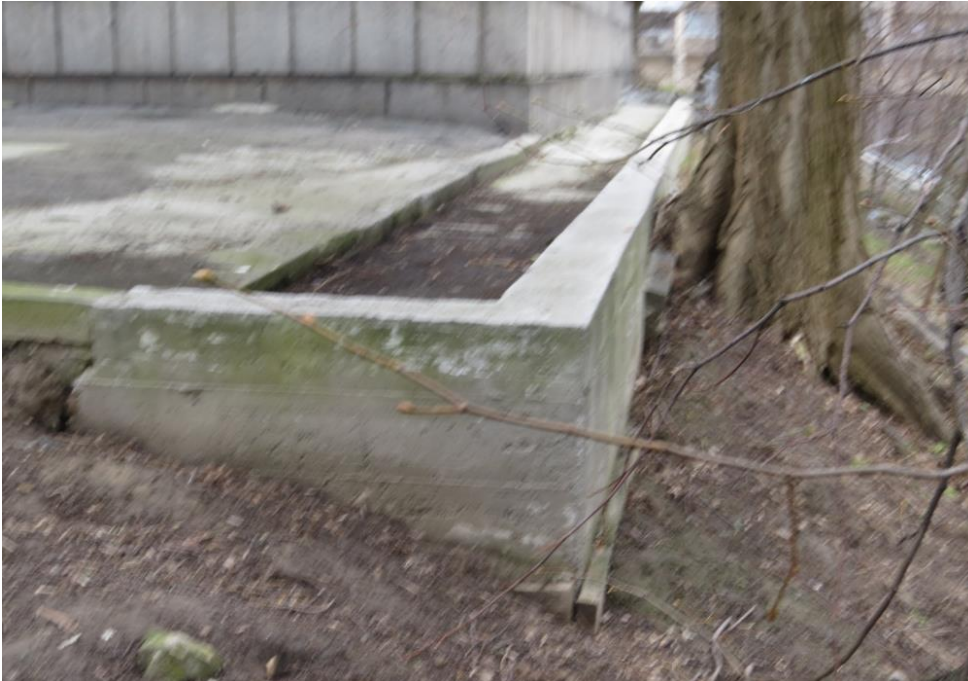
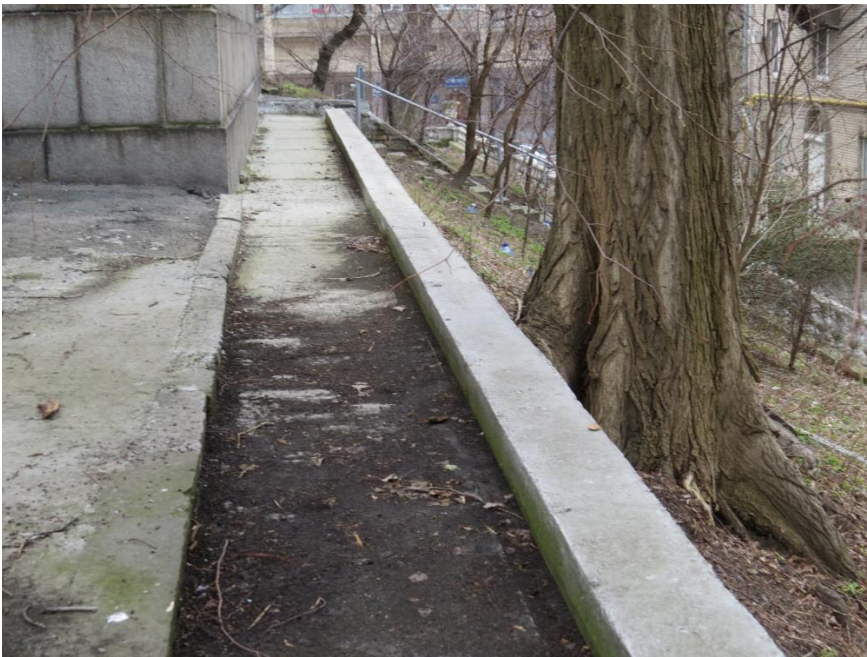
### Кловський узвіз, 17

Монолітна парапетна бетонна стіна на прибудинковій території, розташована у дворі житлового будинку, біля брівки укосу, довжиною 18.0 м і висотою 0.4 м. Стіна не виконує функції споруди протизсувного захисту, в задовільному технічному стані. Стіна повинна обслуговуватись балансоутримувачем майна і території.

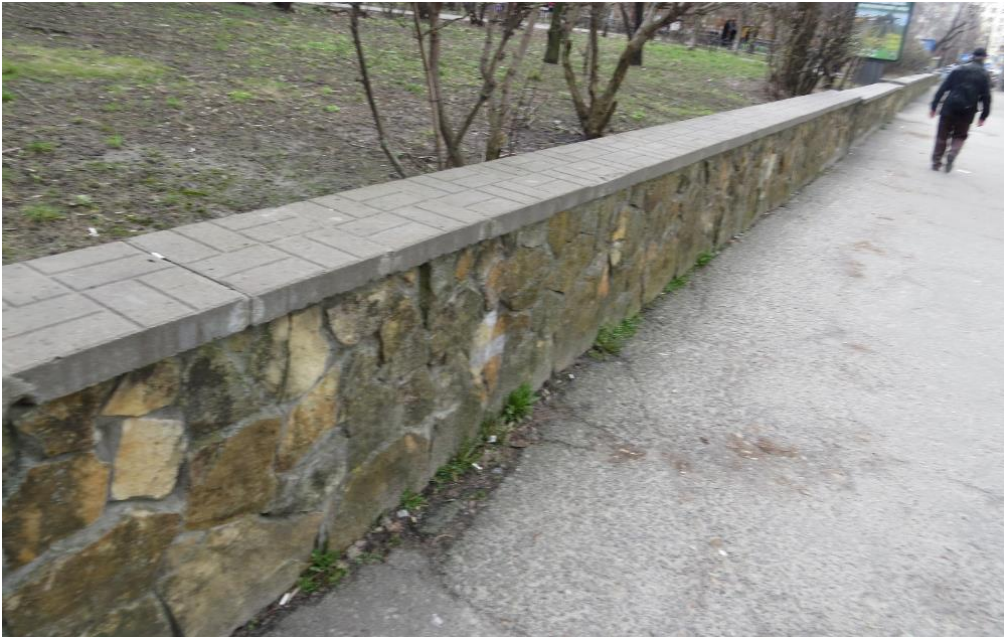
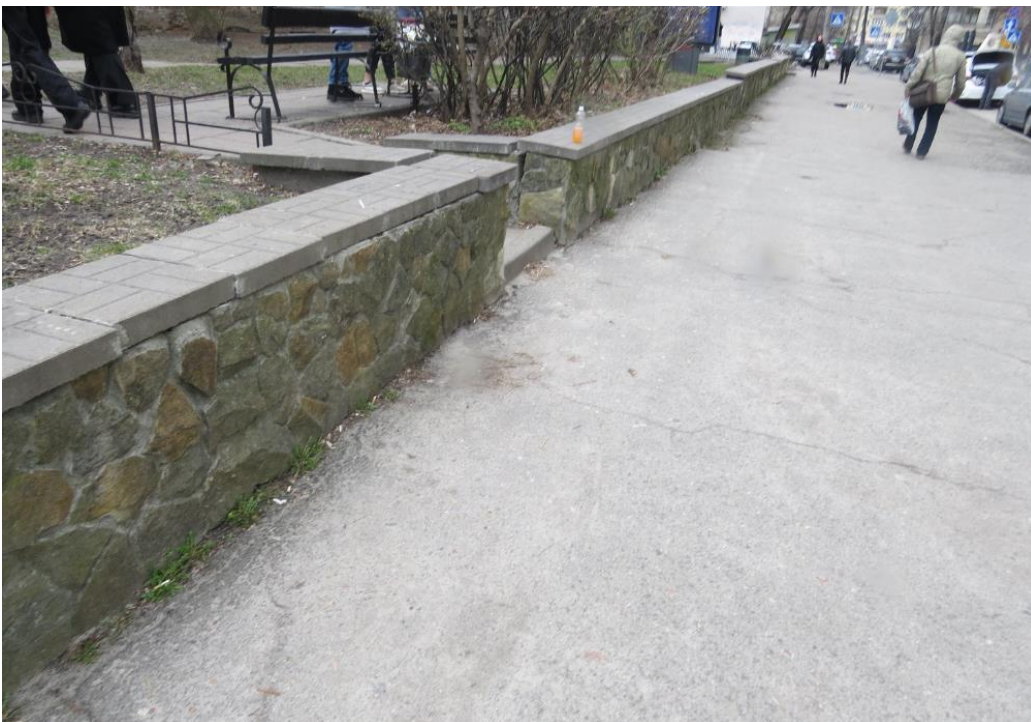
### **16. Вул. Лєскова, 6**

З боку тротуару вул. Немировича-Данченка розташована парапетна стіна з бетонних блоків та цегли, з накривними плитами, обкладена плиткою, елемент благоустрою, не виконує функцію споруди протизсувного захисту, схил відсутній. Стіна довжиною близько 97.0 м, перемінної висоти 0.3-0.8 м. Стіна в задовільному технічному стані. Стіна повинна обслуговуватись балансоутримувачем майна і території.

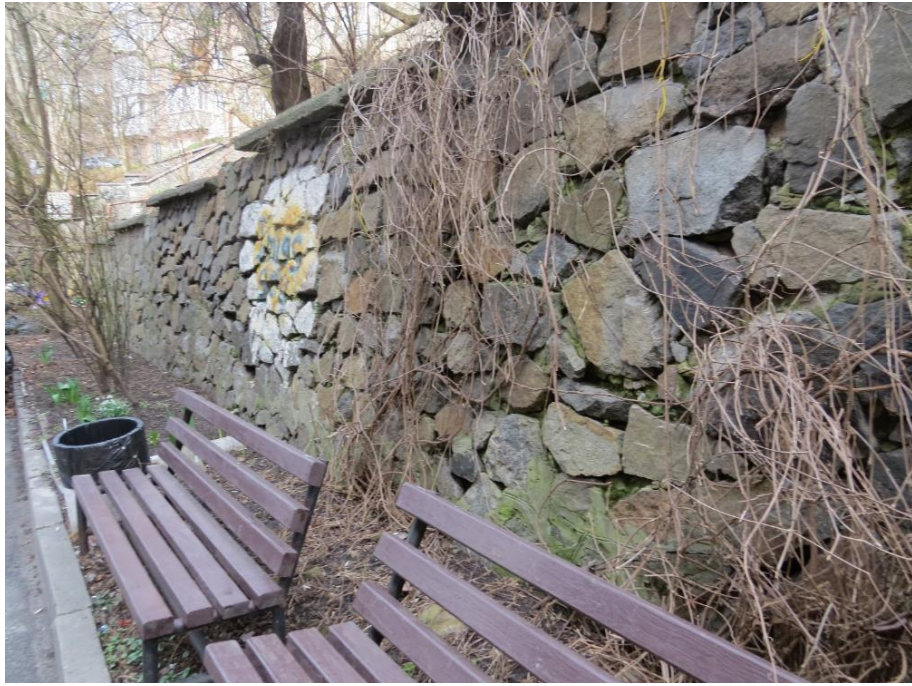
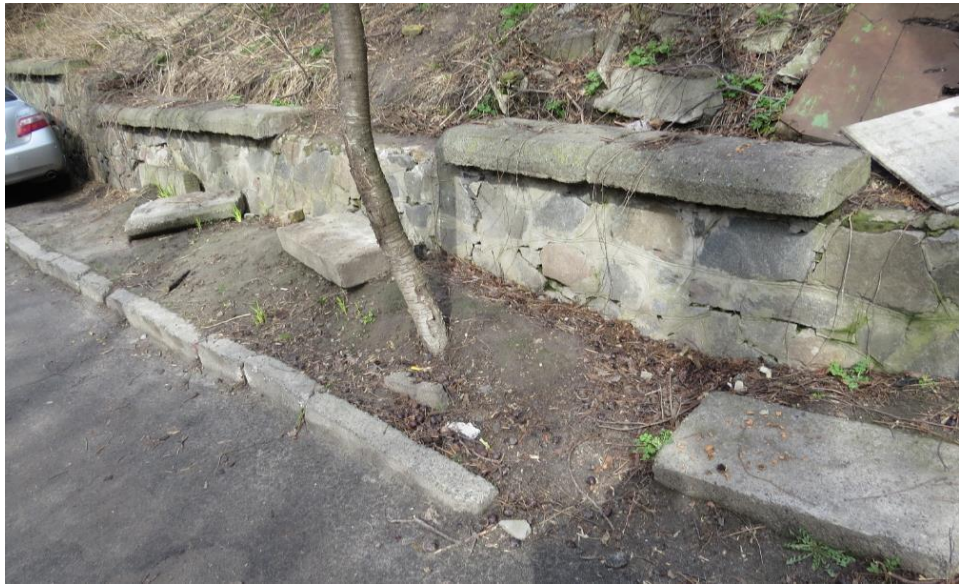
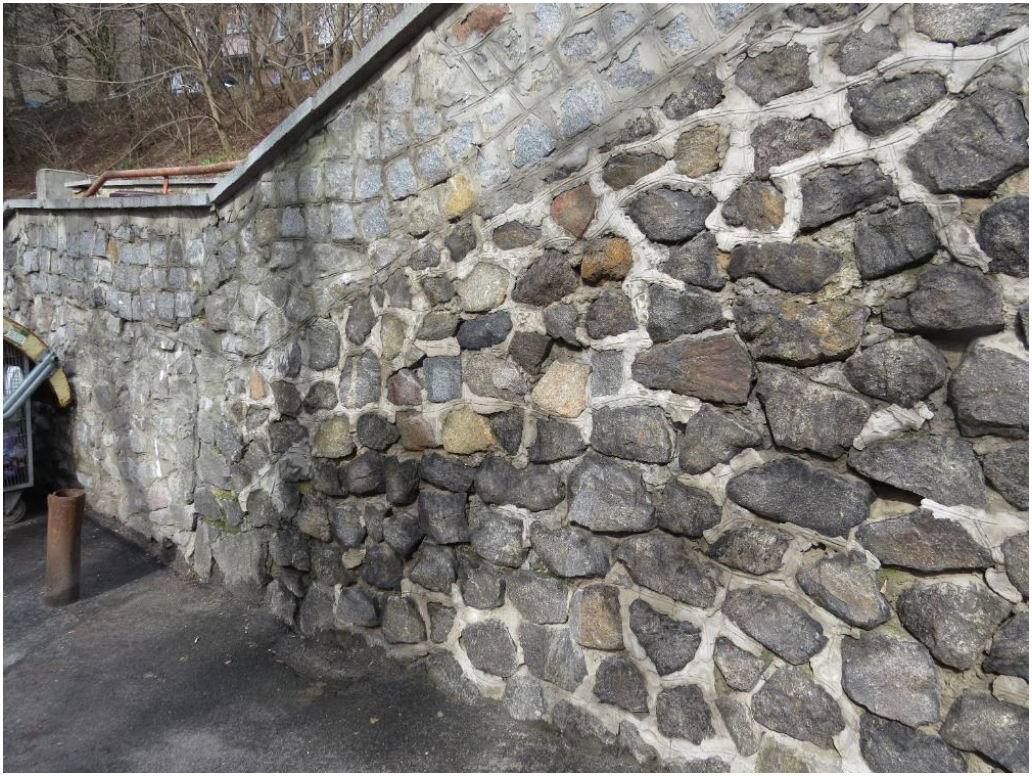
### **17. Пров. Івана Мар'яненка, 9**

Бутова підпірна стіна розташована на прибудинковій території, з накривними плитами і сходовою групою, довжиною 54.0 м, перемінної висоти 0.9-3.0 м. Стіна утримує вертикальний ґрунтовий укіс між прибудинковою територією будинку № 9 та схилом з боку житлового будинку у пров. Івана Мар'яненка, 1-А. Стіна в незадовільному технічному стані, частково потребує ремонту, побудована при влаштуванні прибудинкової території будинку № 9, повинна обслуговуватись балансоутримувачем будинку № 9.

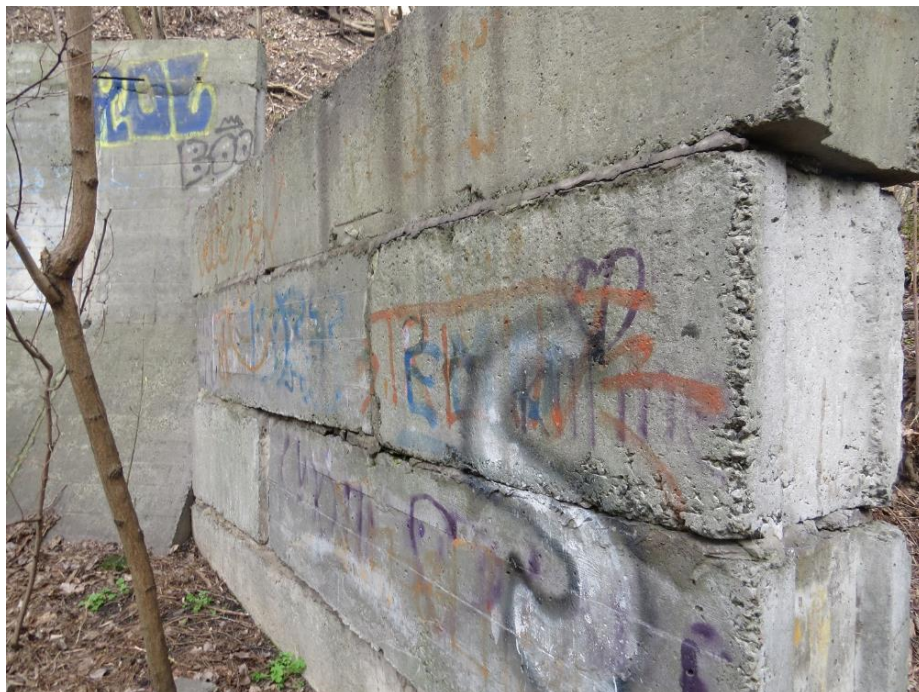
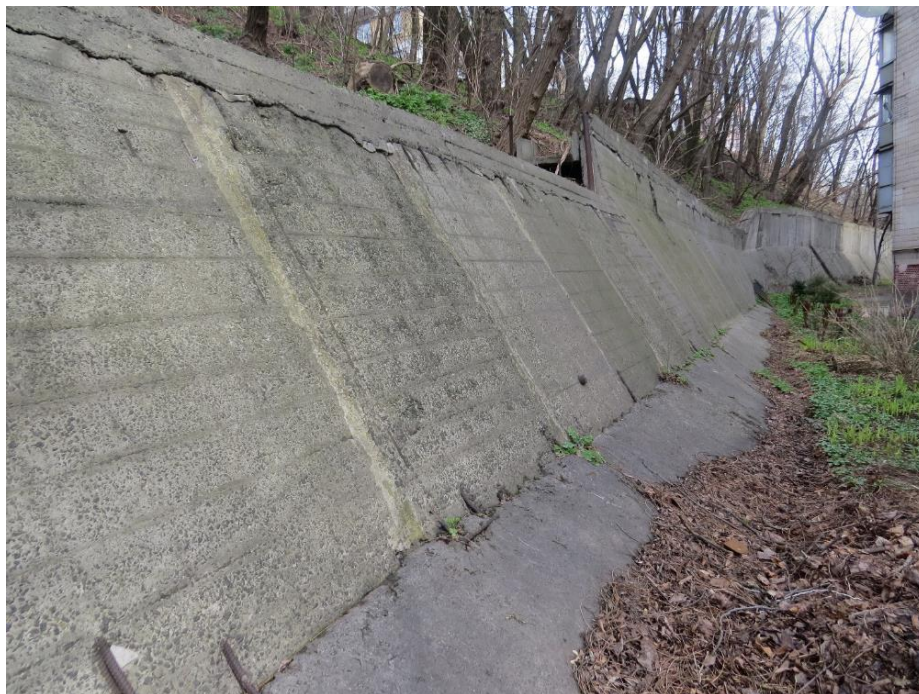
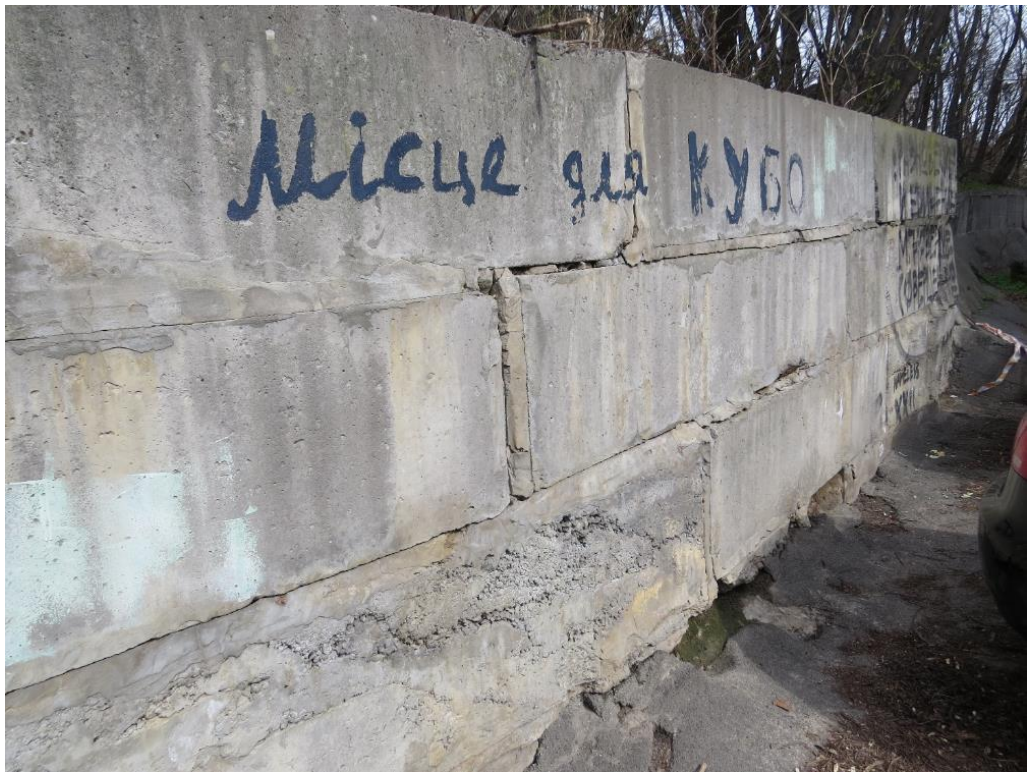
### 18. Пров. Івана Мар'яненка, 13

Підпірна стіна на прибудинковій території, комбінованої конструкції (фундаментні блоки, блоки ІСА з бетонною п'ятою), довжиною 63.0 м і висотою 4.3 м. Стіна утримує вертикальний ґрунтовий укіс між проїздом та ділянкою схилу в бік житлового будинку № 1-А у пров. Костя Гордієнка, в незадовільному технічному стані, відсутня ділянка застінного водовідвідного лотка, не організований поверхневий стік за стіною, відсутня експлуатація споруди. Стіна побудована при влаштуванні прибудинкової території, повинна обслуговуватись балансоутримувачем будинку № 13.

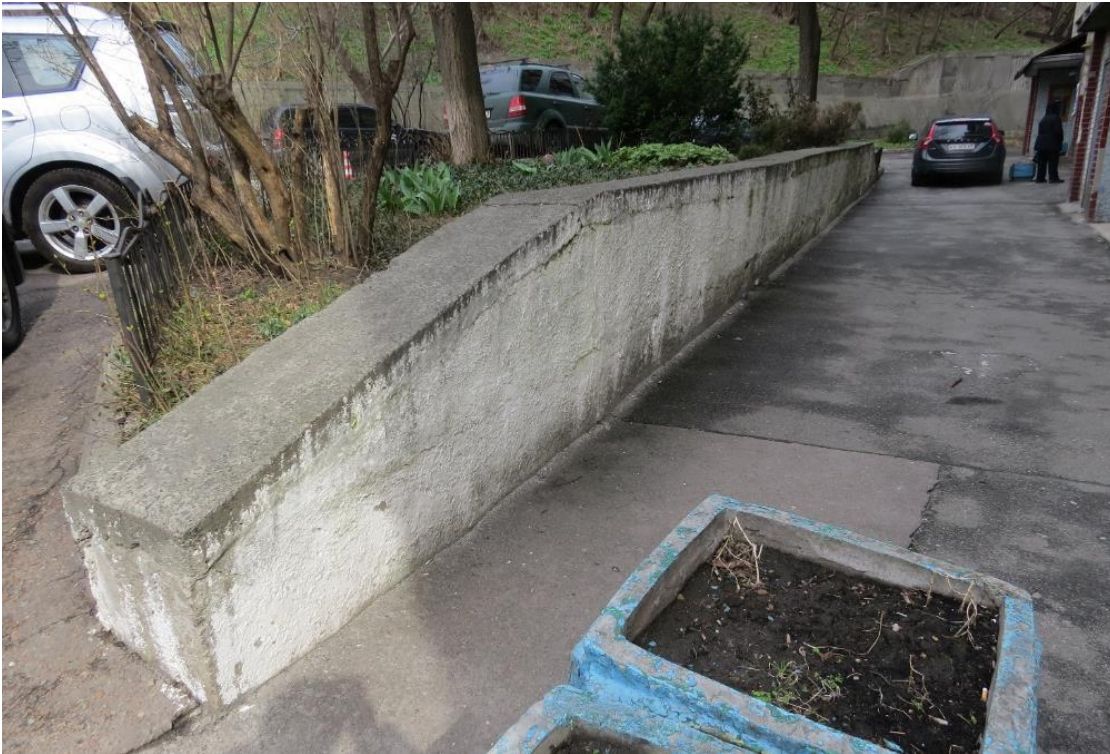
### 19. Пров. Івана Мар'яненка, 13

У дворі житлового будинку розташована монолітна бетонна стіна довжиною 16.0 м і висотою 1.1 м. Стіна утримує вертикальний ґрунтовий укіс прибудинкової території між входом в будинок і зеленою зоною. Стіна утримує незначний перепад рельєфу, не виконує функцію споруди протизсувного захисту, в задовільному технічному стані, побудована при влаштуванні прибудинкової території, повинна обслуговуватись балансоутримувачем будинку № 13.

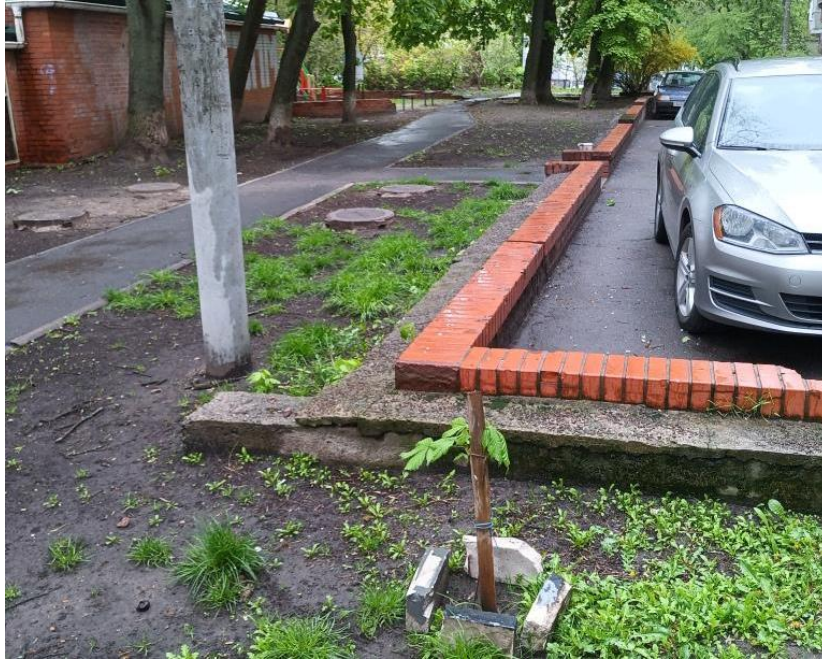
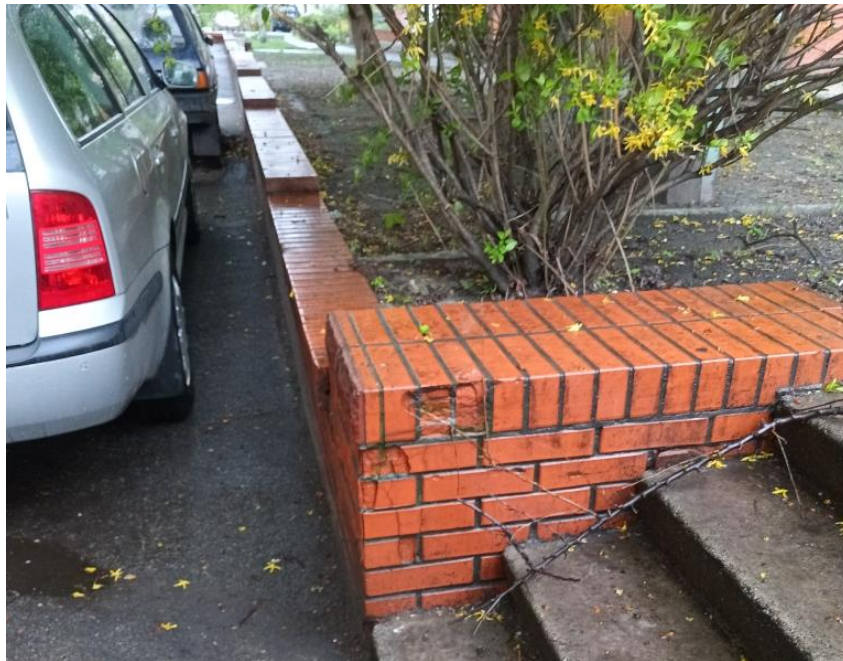
## 20. Пров. Микільський 9

Стіна розміщена у дворі житлового будинку по Микільському провулку, 9. Стіна підтримує перепад відміток рельєфу. Висота стіни становить від 0,35-0,75 м, довжина близько 55 м. Стіна складена фундаментними блоками та цеглою. Обладнана двома сходовими маршами.

Стіна в відносно задовільному експлуатаційно-технічному стані, потребує поточного ремонту технічного обслуговування. Функції протизсувного захисту стіна не виконує. Стіна має бути на балансі і обслуговуванні балансоутримувача території.

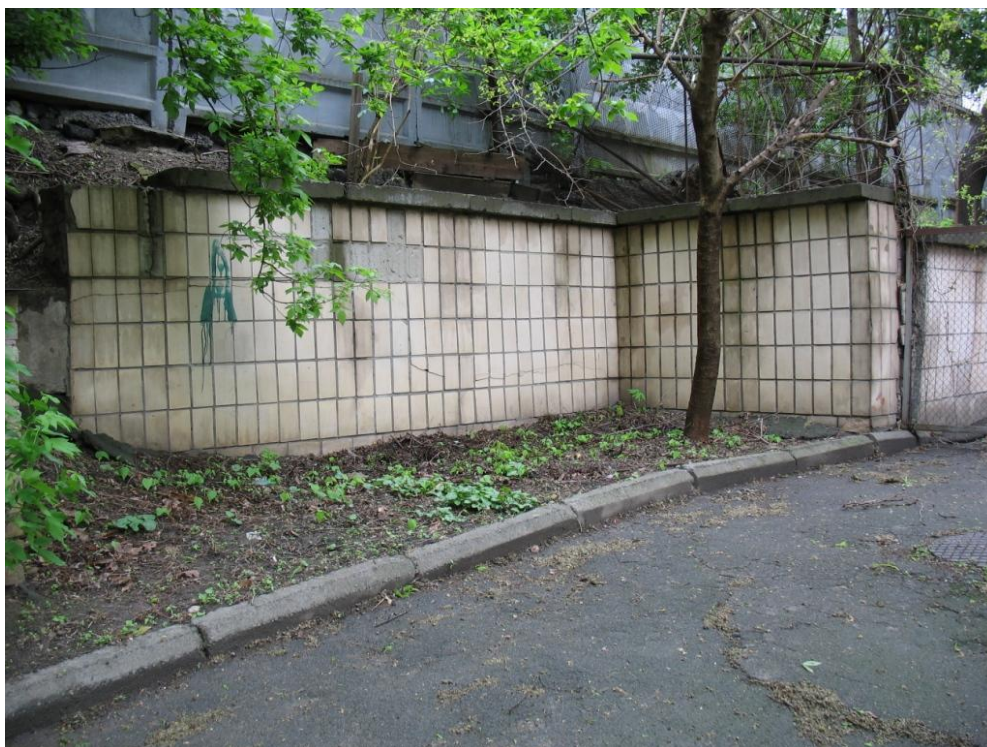
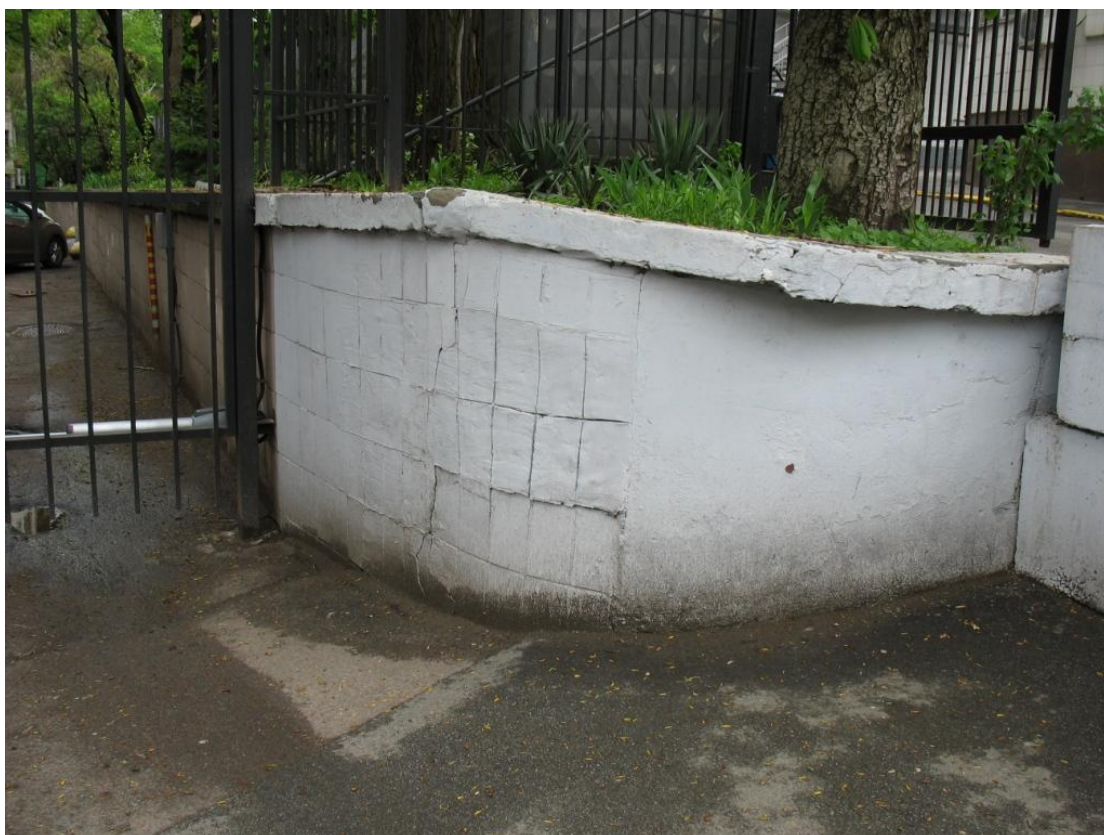
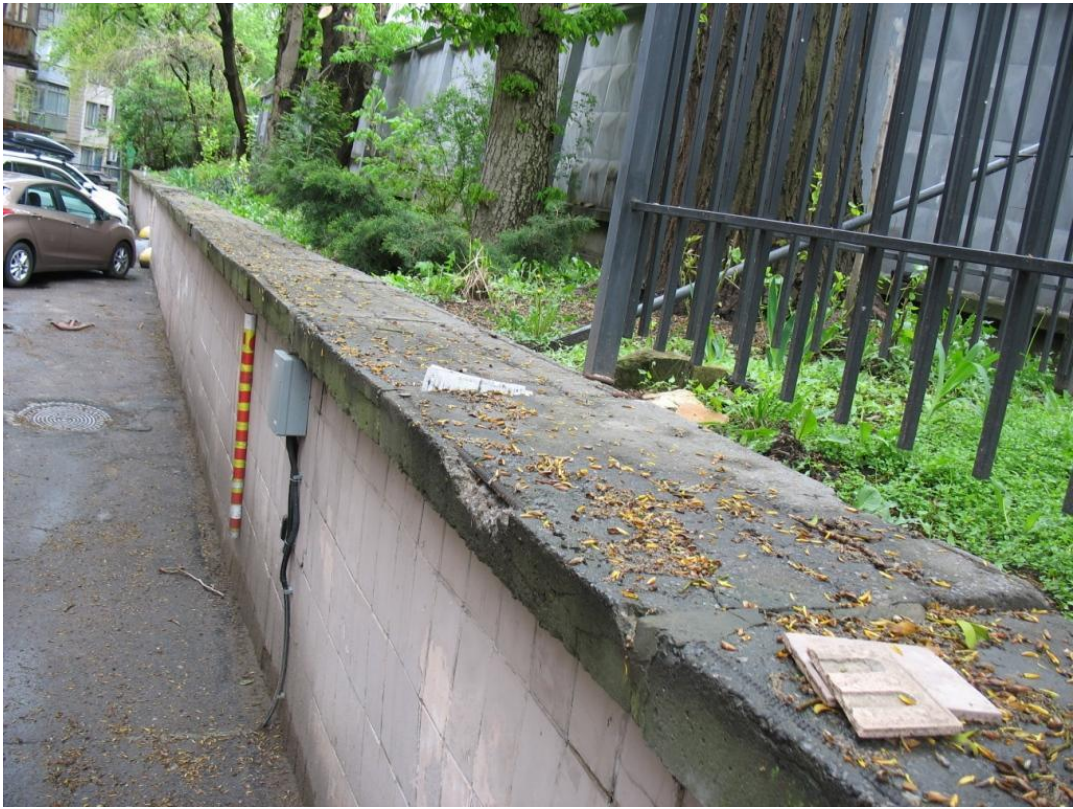
## 21. Вул. Пилипа Орлика 22/2

Стіна складена фундаментними блоками, частково цеглою, має облицювання плиткою. Довжина становить приблизно 55 м, а перепад висот різниться від 1,6 до 1,8 м.

Стіна побудована при влаштуванні прибудинкової території, захищає двір будинку, знаходиться у незадовільному технічному стані через наявність тріщин та нахилу бетонних блоків, потребує ремонту та поточного обслуговування.

Стіна повинна бути на балансі та обслуговуванні балансоутримувача території.
