**Результати обстеження, згідно Переліку безгосподарних підпірних стін,  
розташованих на території Печерського району м. Києва, додаток до листа Печерської  
районної в м. Києві державної адміністрації від 30.05.2024 №105-5967**

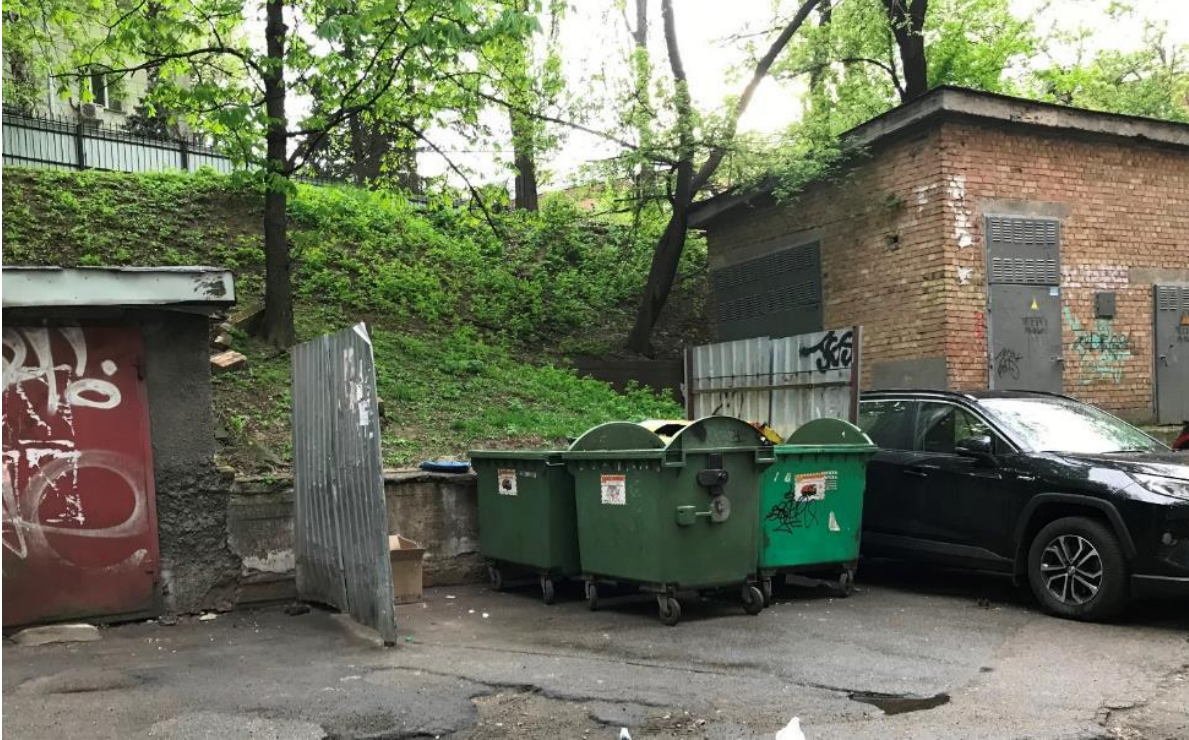
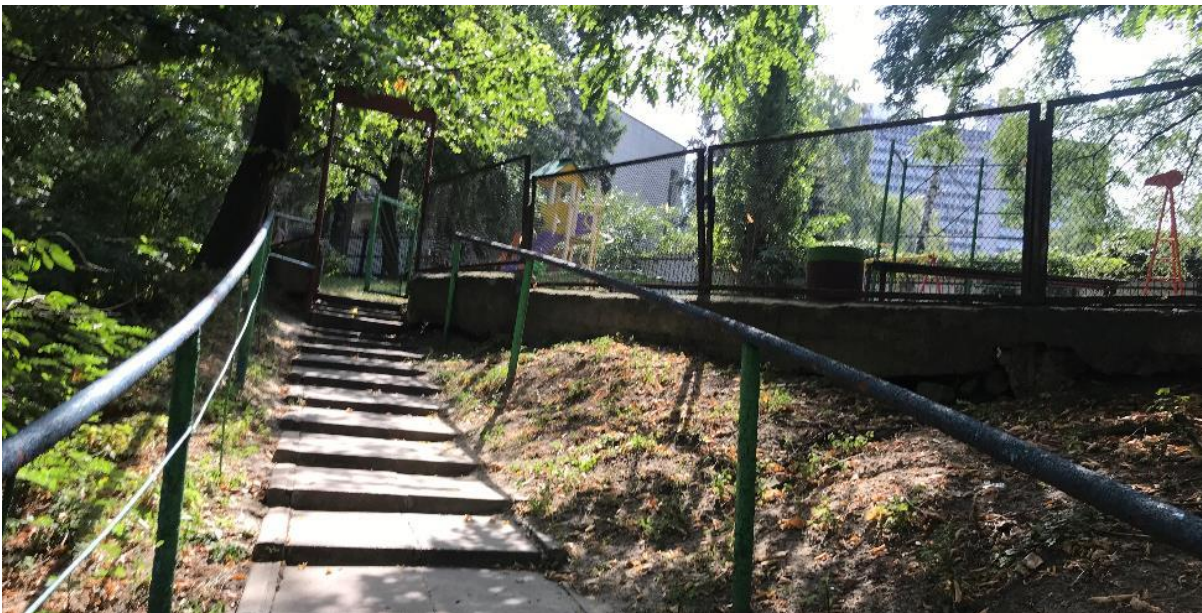
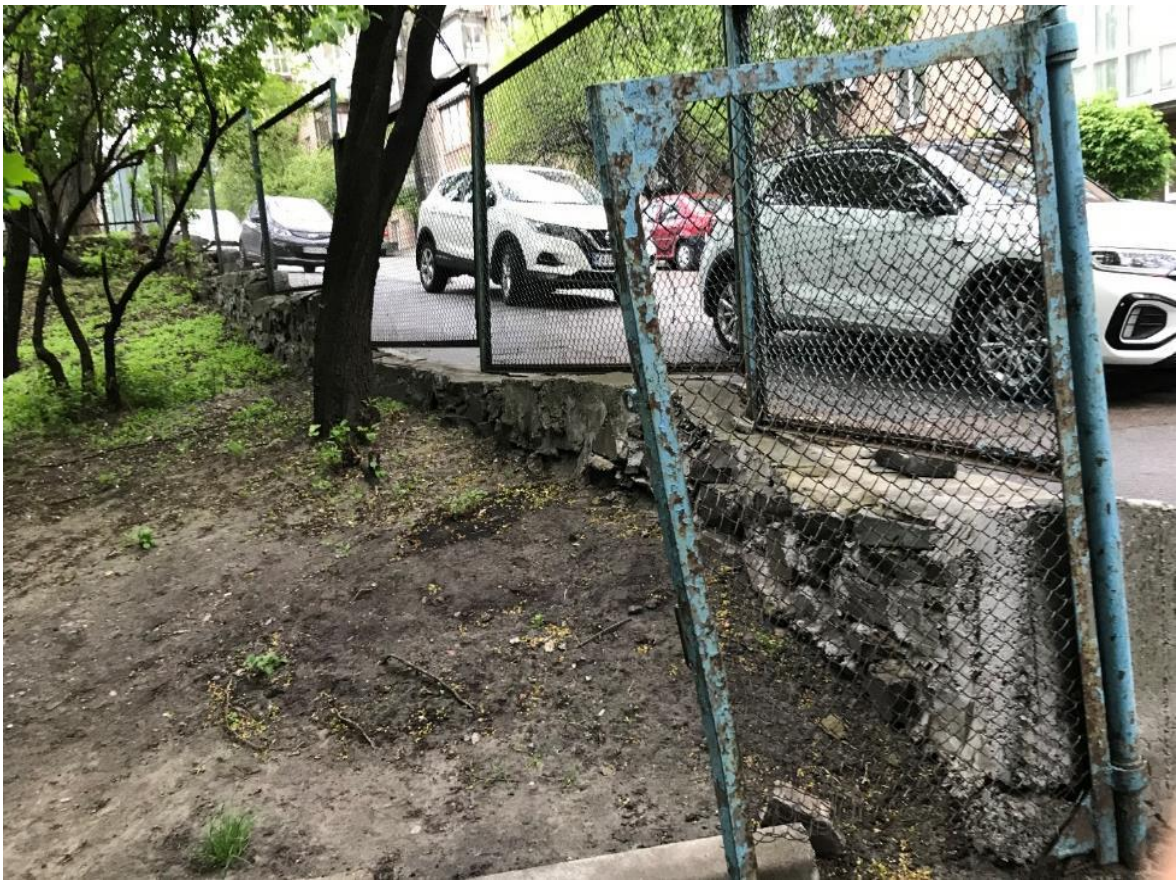
## 22. Бульв. Лесі Українки, 2

Стіни з фундаментних блоків (ФСБ), бетону, бутового каменю висотою 0,5- до 1,0 м у дворовій частини житлового будинку на бульварі Лесі Українки, №2 та біля нього збудовані для влаштування прибудинкової території та благоустрою або є фундаментною частиною металевих парканів. Функції протизсувних споруд зазначені стіни не виконують. Мають деформації. Потребують ремонту.

Відповідальність за технічне обслуговування стіни повинна нести організація - балансоутримувач прибудинкової території житлового будинку

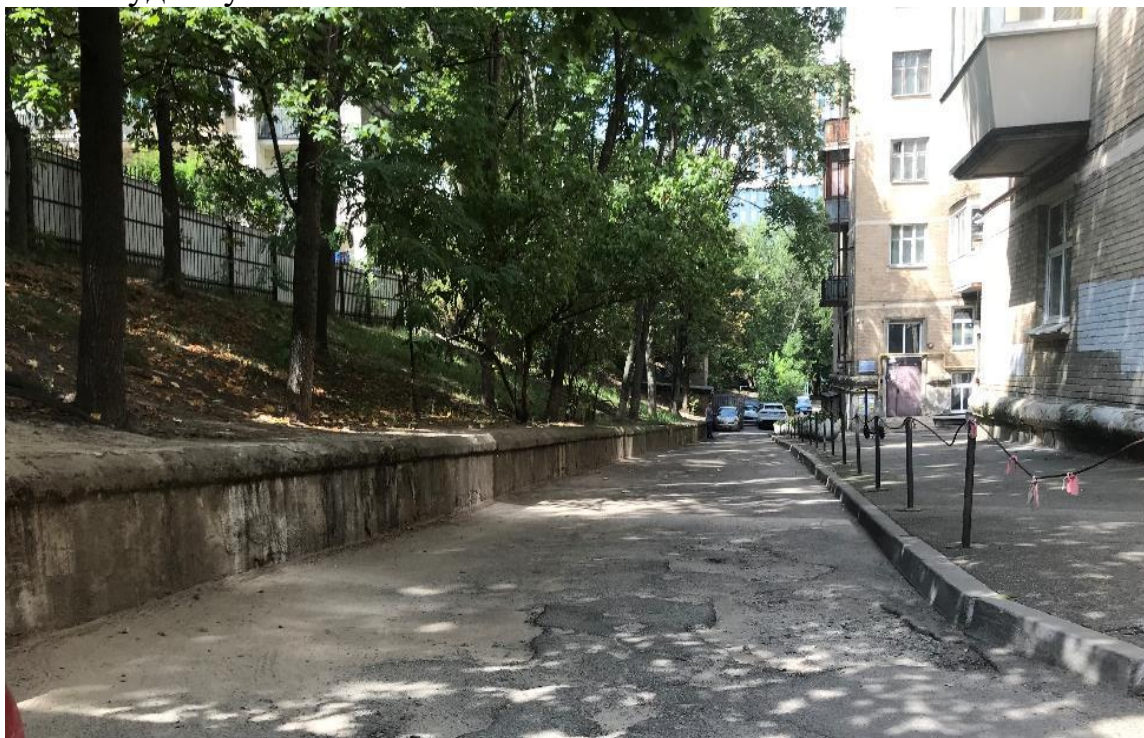
### 23. Бульв. Лесі Українки, 4

Підпірна стіна з фундаментних блоків (ФСБ) вздовж дворової частини житлового будинку на бульварі Лесі Українки, 4. Збудована в підніжжі укосу для влаштування прибудинкової території та пожежного проїзду до будинку №4. Довжина близько 70 м, висота 0,6-1,1 м.

Стіна має накривний шар. Застінний водовідвідний лоток відсутній. Від стіни по укосі прокладений сходовий марш. Біля стіни ростуть дерева. Має тріщини між конструктивними елементами, місцями на її поверхні є висоли. Стіна потребує поточного ремонту, організації поверхневого стоку за нею та належного технічного обслуговування. Відповідальність за технічне обслуговування стіни повинна нести організація - балансоутримувач прибудинкової території житлового будинку.

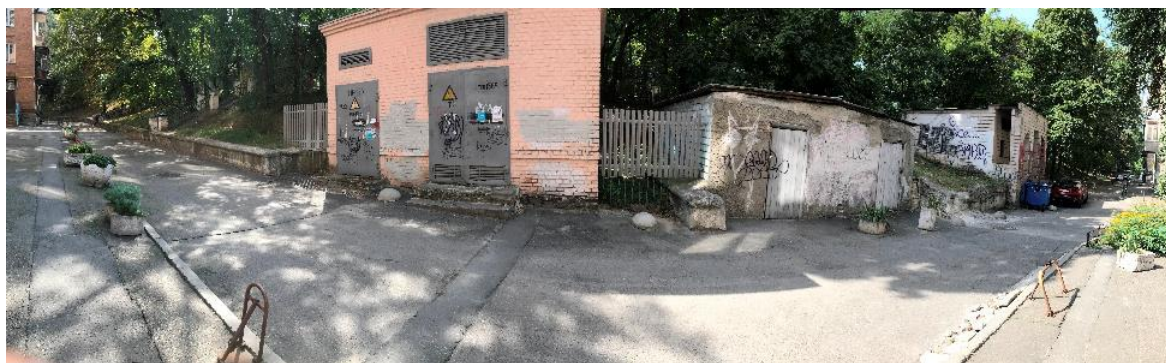
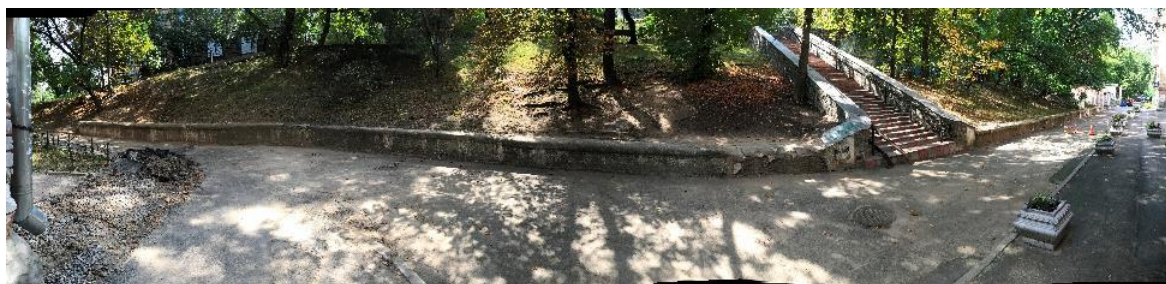
## 24. Бульв. Лесі Українки, 6

Стіна з фундаментних блоків (ФСБ) у дворі та біля торця житлового будинку на бульварі Лесі Українки, 6 (висотою 0,6м, довжиною 68м) збудована для влаштування його прибудинкової території в підніжжі укосу для влаштування прибудинкової території та захищає пожежний проїзд до будинку №6. Від стіни по укосі прокладений сходовий марш.

Стіна має накривний шар. Застінний водовідвідний лоток відсутній. Біля стіни ростуть дерева, стіна має тріщини між конструктивними елементами, облицювальний та накривний шари місцями руйнуються.

Стіна в неналежному експлуатаційно-технічному стані, потребує ремонту та технічного обслуговування, організації поверхневого стоку за нею. Відповідальність за технічне обслуговування стіни повинна нести організація - балансоутримувач прибудинкової території житлового будинку.

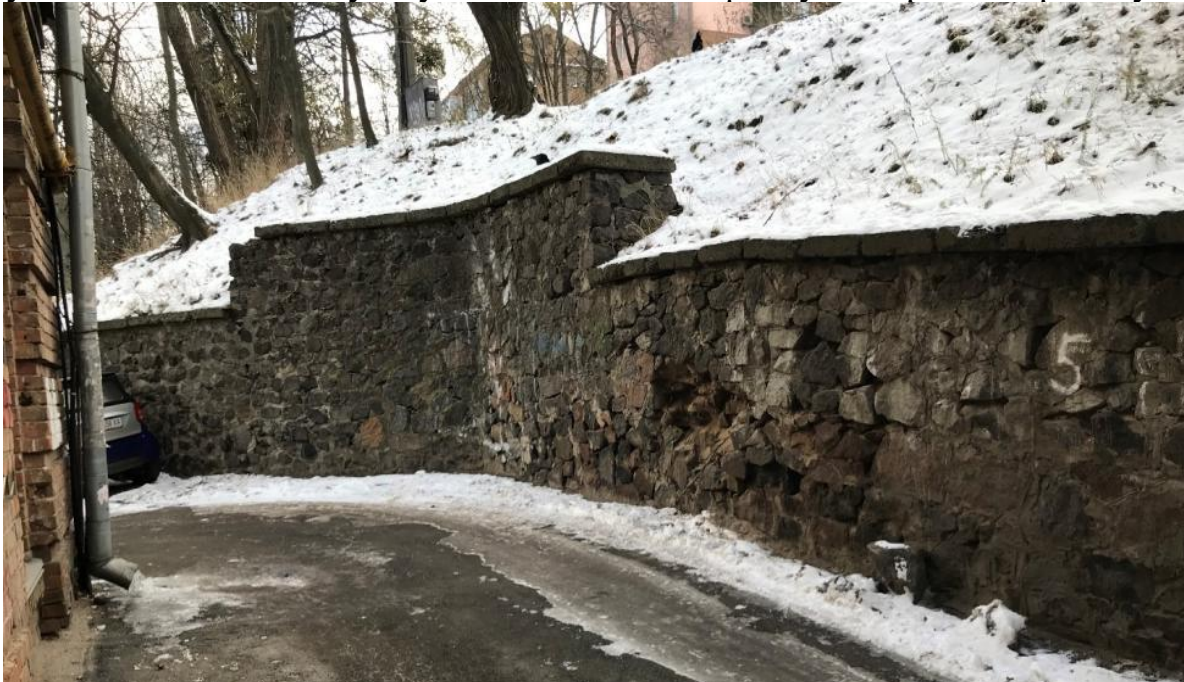
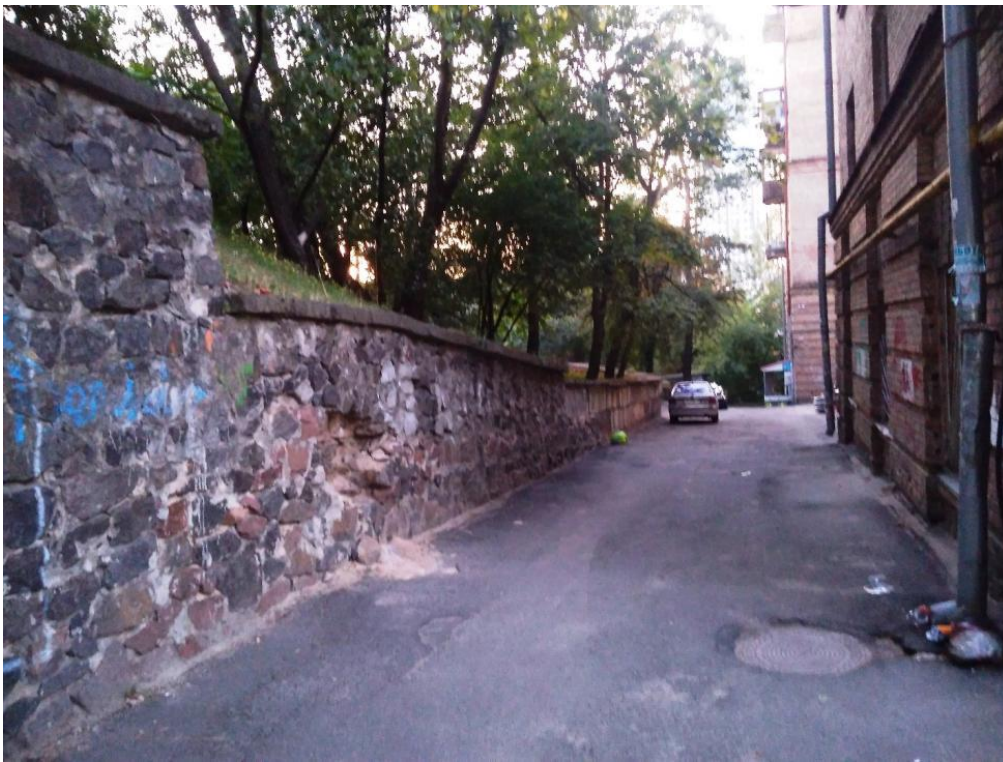
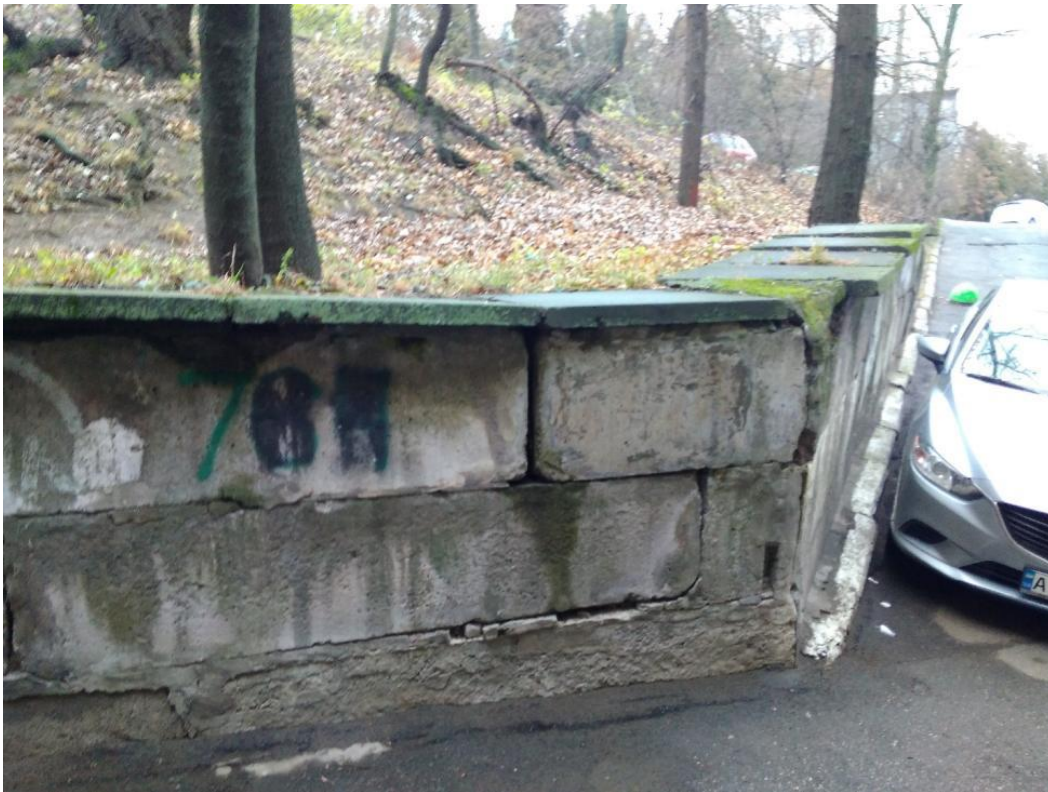
## 25. Бульвар Лесі Українки, 8

Підпірна стіна, збудована для влаштування прибудинкової території у дворовій частині житлового будинку №8 на бульв. Лесі Українки та утримує схил, який простягається до вул. Госпітальної. На окремих ділянках прилеглий схил має значну стрімкість та висоту (до 5,5м). Матеріал, з якого збудована стіна: частково бутовий камінь, частково фундаментні блоки.

Висота підпірної стіни від 1,2м до 3,0м, ширина бутової частини стіни - до 1м. Загальна довжина бутової частини стіни біля 28 м.

Внаслідок тривалої відсутності експлуатації стіна знаходиться в незадовільному технічному стані, місцями має деформації, тріщини і поступово руйнується, є ділянки відхилення від вертикального положення. Найбільші деформації і руйнування бутової частини підпірної стіни зафіксовані на ділянці довжиною до 4м біля південного рогу житлового будинку, де зі стіни на прибудинкову територію випадають елементи бутової кладки та будівельний розчин і утворилась та поступово збільшується в розмірах порожнина в підпірній стіні завглибшки до 0,5м. Накривні плити стіни місцями пошкоджені або відсутні. Існує ризик подальшого руйнування стіни та прилеглого до неї схилу.

Підпірна стіна збудована разом з житловим будинком, як єдиний комплекс для влаштування його прибудинкової території в умовах схилу. Стіна має бути на балансі та обслуговуванні КП «Керуюча компанія з обслуговування житлового фонду Печерського району м. Києва».

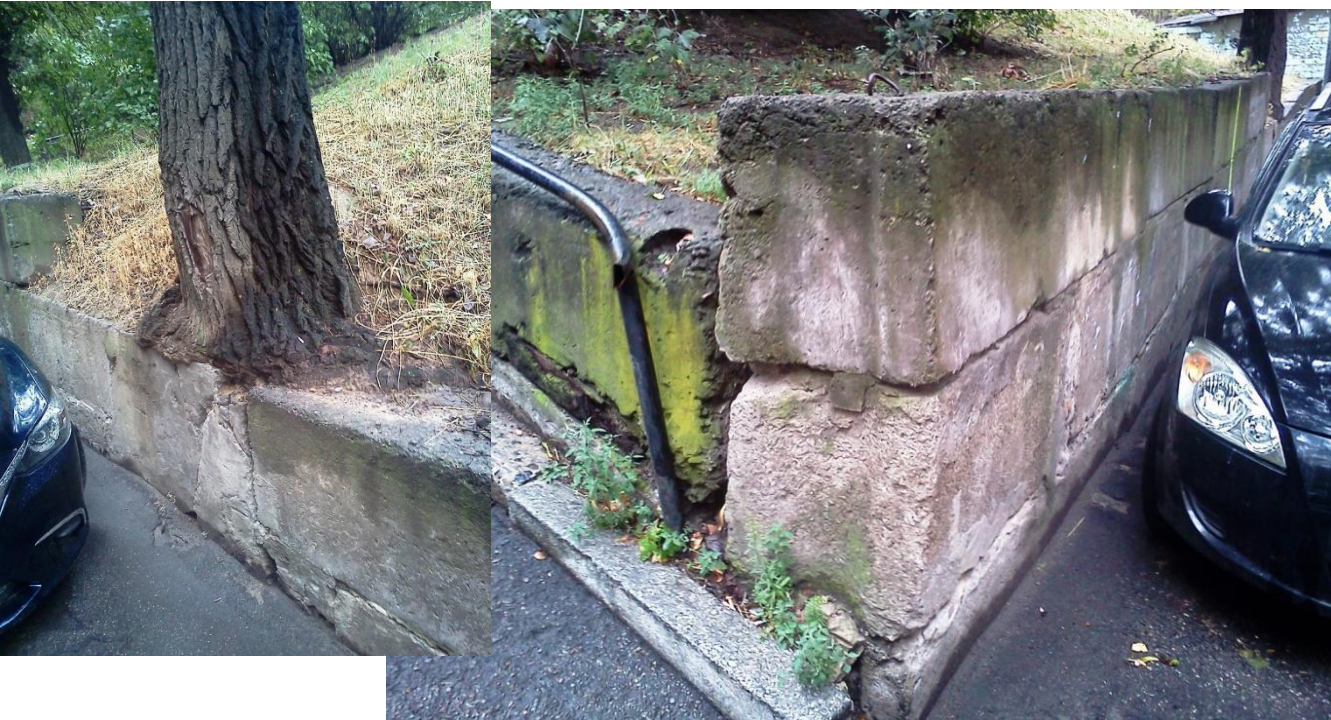
### **Бульвар Лесі Українки, 8**

Інша підпірна стіна у дворовій частині житлового будинку №8 на бульварі Лесі Українки також утримує ділянку схилу висотою до 4,5 м біля дворового проїзду до будинку.

Стіна збудована з фундаментних блоків, складених в 1-3 ряди.

Висота стіни - до 1,7 м. Довжина –25м. Застінний водовідвідний лоток та накривні плити відсутні. Біля підпірної стіни ростуть багаторічні дерева, які негативно впливають на її технічний стан та можуть впасти.

Стіна має тріщини між конструктивними елементами. Потребує ремонту, підсилення, організації поверхневого стоку за нею.

Підпірна стіна збудована разом з житловим будинком, як єдиний комплекс для влаштування його прибудинкової території в умовах схилу. Стіна має бути на балансі та обслуговуванні КП «Керуюча компанія з обслуговування житлового фонду Печерського району м. Києва».

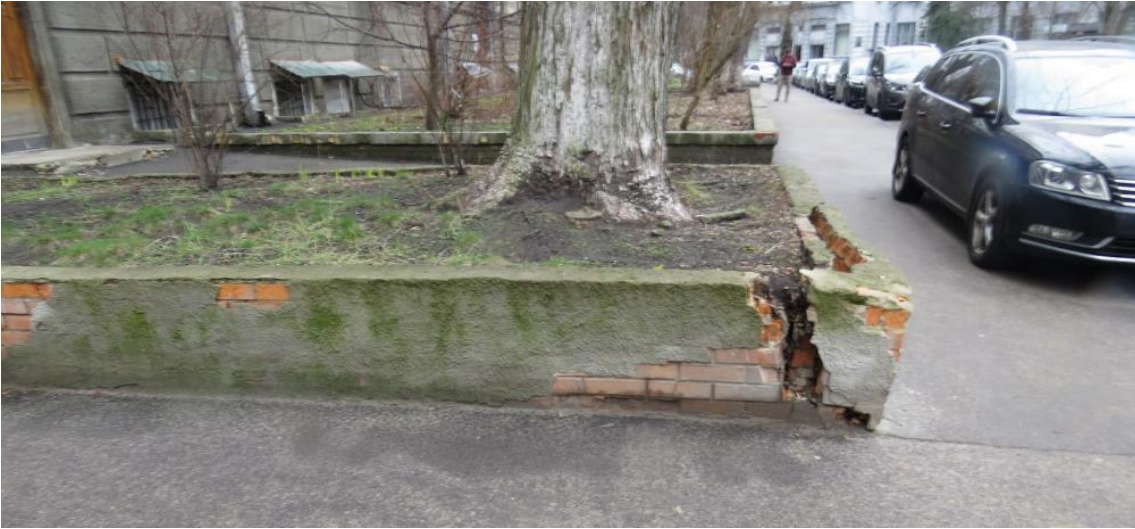
### **26. Вул. Академіка Богомольця, 7/14 (вулиця).**

З боку тротуару вулиці, на прибудинковій території, розташована цегляна парапетна стіна, довжиною 45.0 м і висотою близько 0.5 м. Не виконує функцію протизсувної споруди інженерного захисту, схил відсутній. Незадовільний стан, вивалюється цегла, стіна потребує ремонту, повинна обслуговуватись балансоутримувачем будинку № 7/14.

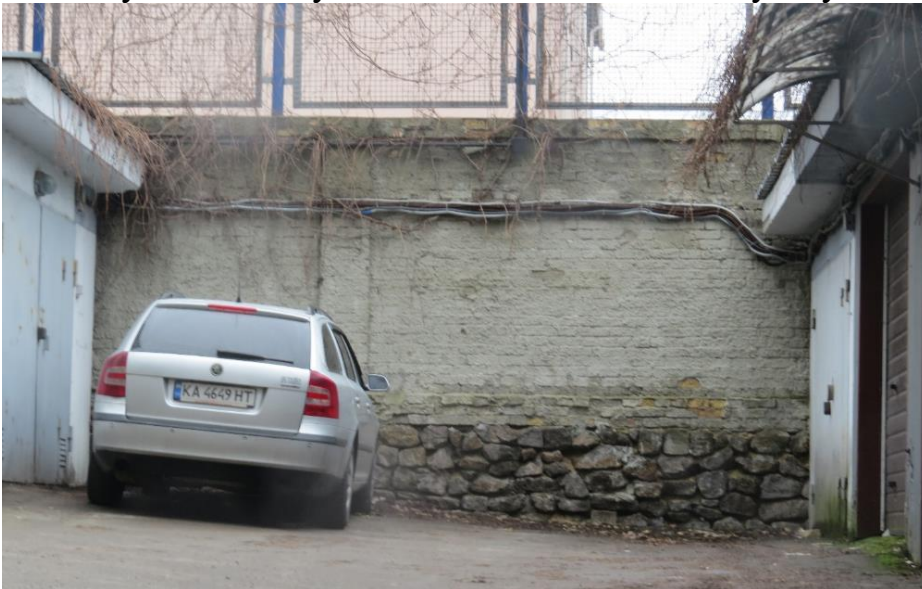
### **27. Вул. Академіка Богомольця, 7/14 (двір біля арки).**

Підпірна стіна утримує вертикальний ґрунтовий укіс перепаду рельєфу з боку території ліцею. Стіна комбінованої конструкції (бутова кладка, цегла), верх стіни виконує роль паркану. В задовільному технічному стані. Стіна повинна обслуговуватись балансоутримувачем будинків.

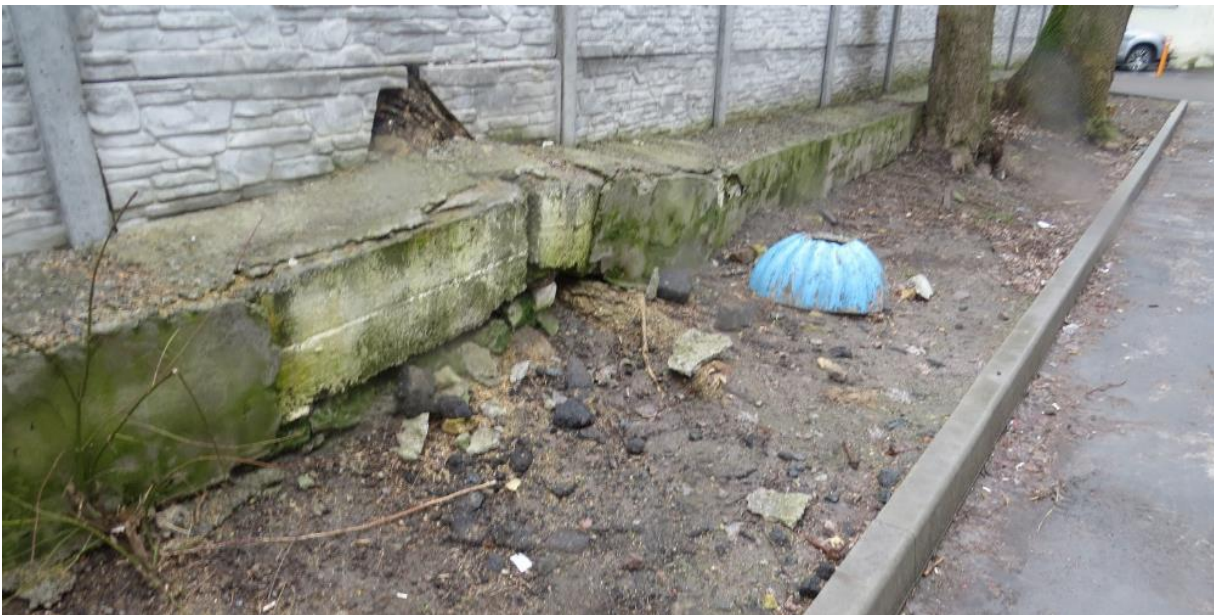
### **28. Вул. Академіка Богомольця, 7/14 (двір біля спортивного майданчика з сход. маршем).**

Опорна частина паркану території дошкільного закладу розташована у дворі вздовж житлового будинку, споруда довжиною близько 60.0 м і висотою 0.4 м. Не виконує функцію протизсувної споруди інженерного захисту, схил відсутній. Незадовільний технічний стан, потребує ремонту. Стіна повинна обслуговуватись балансоутримувачем будинків.

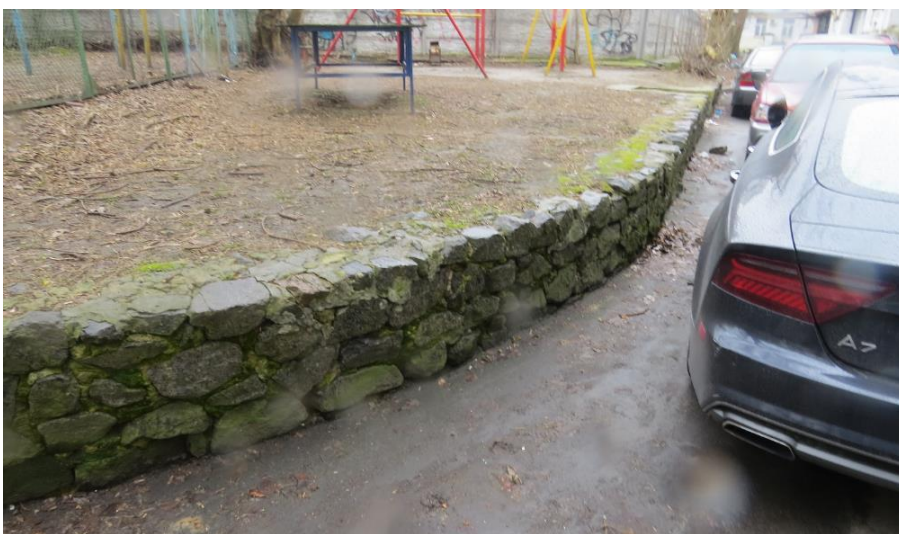
### **29. Вул. Академіка Богомольця, 7/14 (двір біля дитячого майданчика).**

Бутова парапетна стіна, елемент благоустрою, розташована у дворі будинку, на прибудинковій території, не виконує функцію протизсувної споруди інженерного захисту, схил відсутній. Стіна знаходиться в задовільному технічному стані. Стіна повинна обслуговуватись балансоутримувачем будинків.

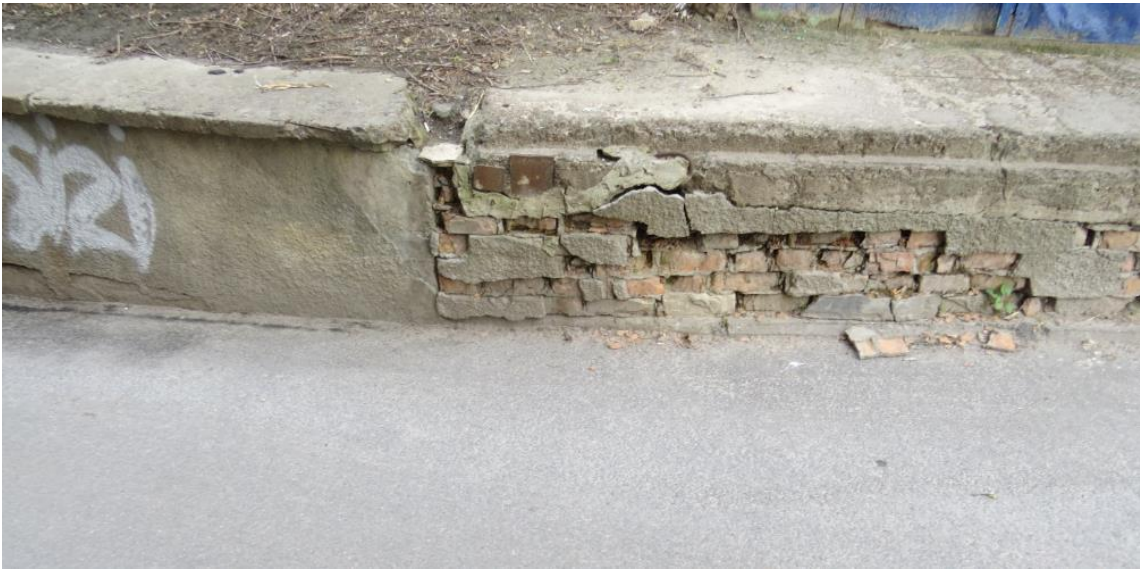
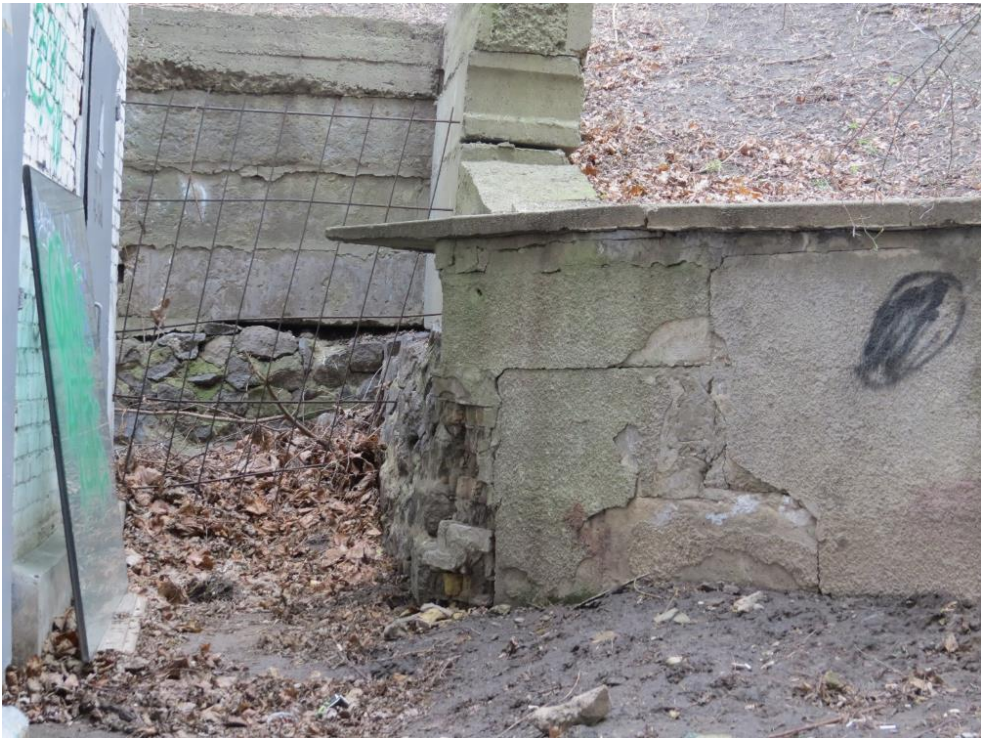
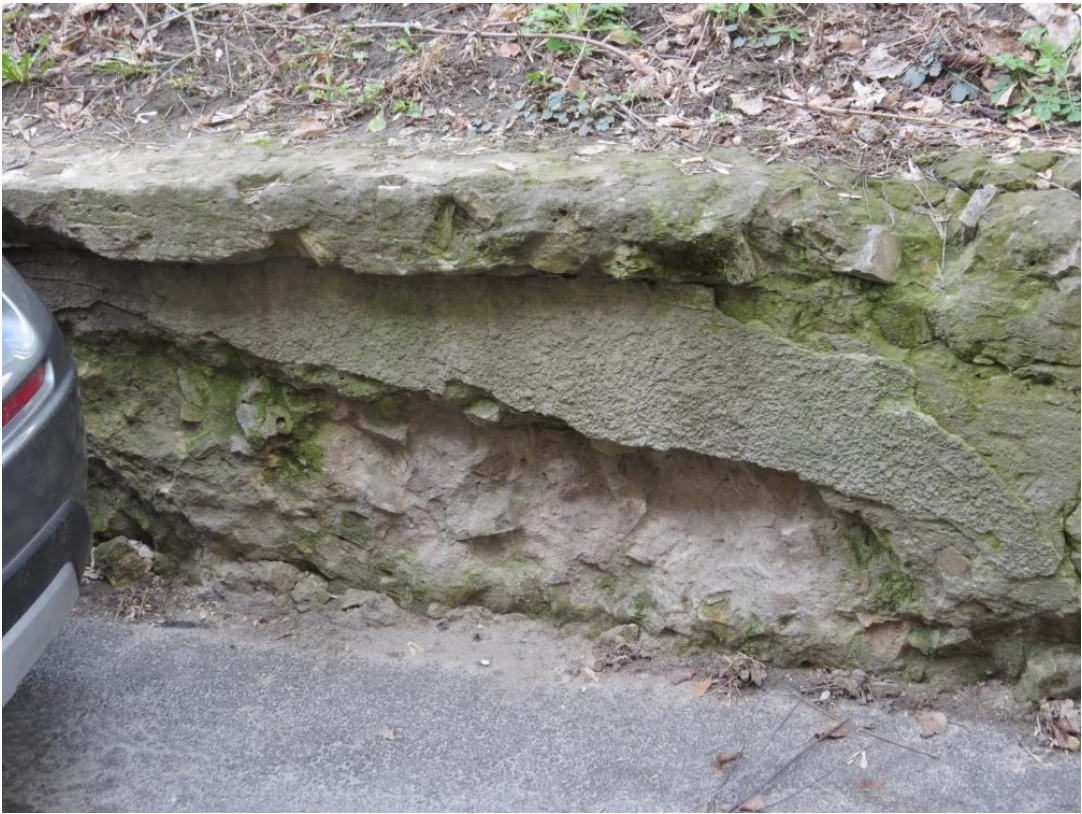
### **30. Провулок Кості Гордієнка, 2-а**

У дворі житлових будинків, на прибудинкових територіях, розташована підпірна стіна комбінованої конструкції (цегла, бутова кладка, фундаментні блоки), довжиною 55.0 м і висотою 0.5-1.9 м. Стіна утримує вертикальний ґрунтовий укіс. Підпірна стіна в незадовільному технічному стані, руйнується матеріал стіни та облицювальний шар, потребує ремонту. Стіна повинна обслуговуватись балансоутримувачем будинків.

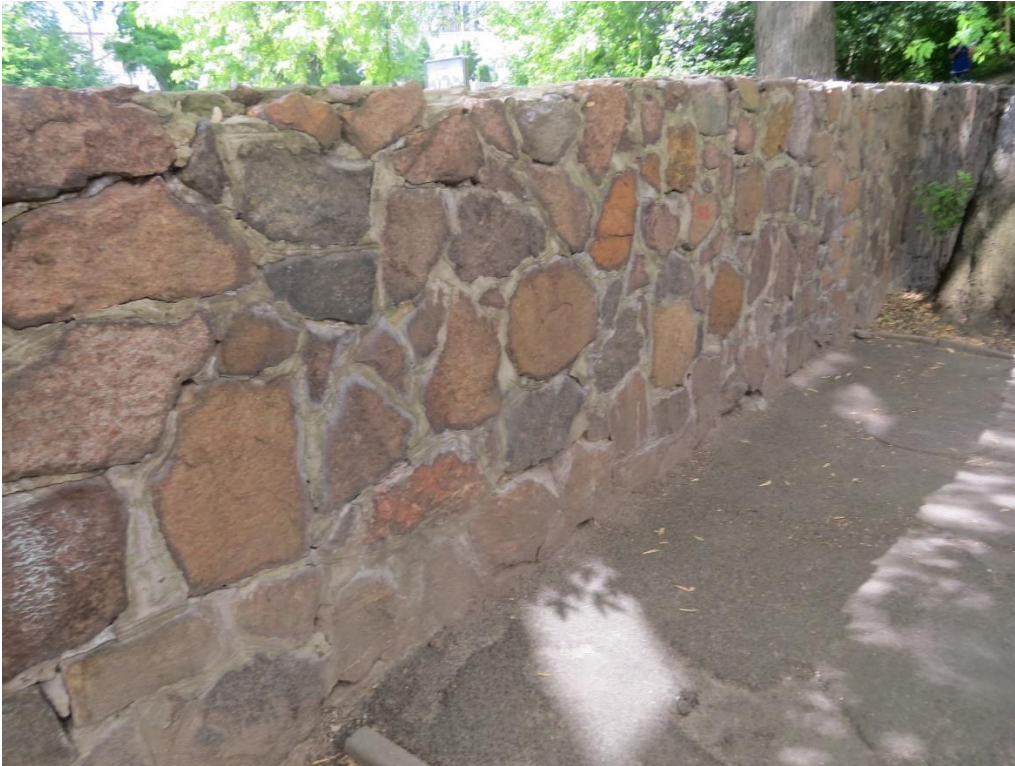
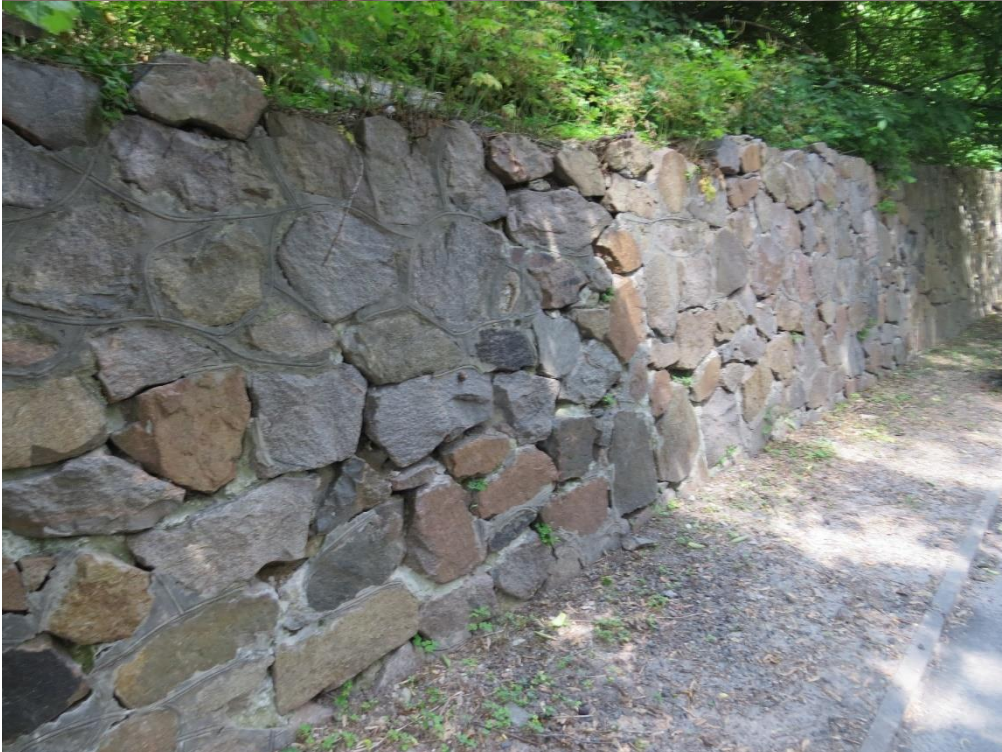
### 31. Кловський узвіз, 3.

У дворі житлового будинку розташована бутова підпірна стіна довжиною 53.0 м і висотою 1.6 м. Стіна утримує вертикальний ґрунтовий укіс, верхня частина стіни виконує роль паркану. В задовільному технічному стані, відсутній застінний водовідвідний лоток, стіна побудована при влаштуванні прибудинкової території, повинна обслуговуватись балансоутримувачем будинку № 3.

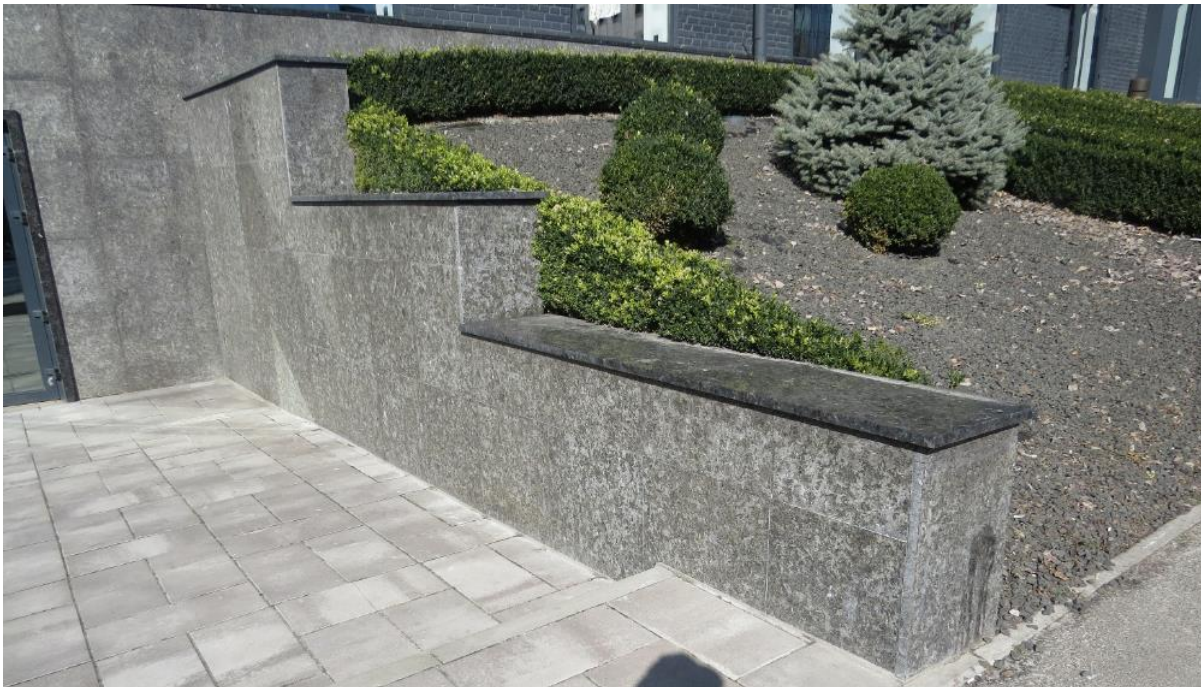
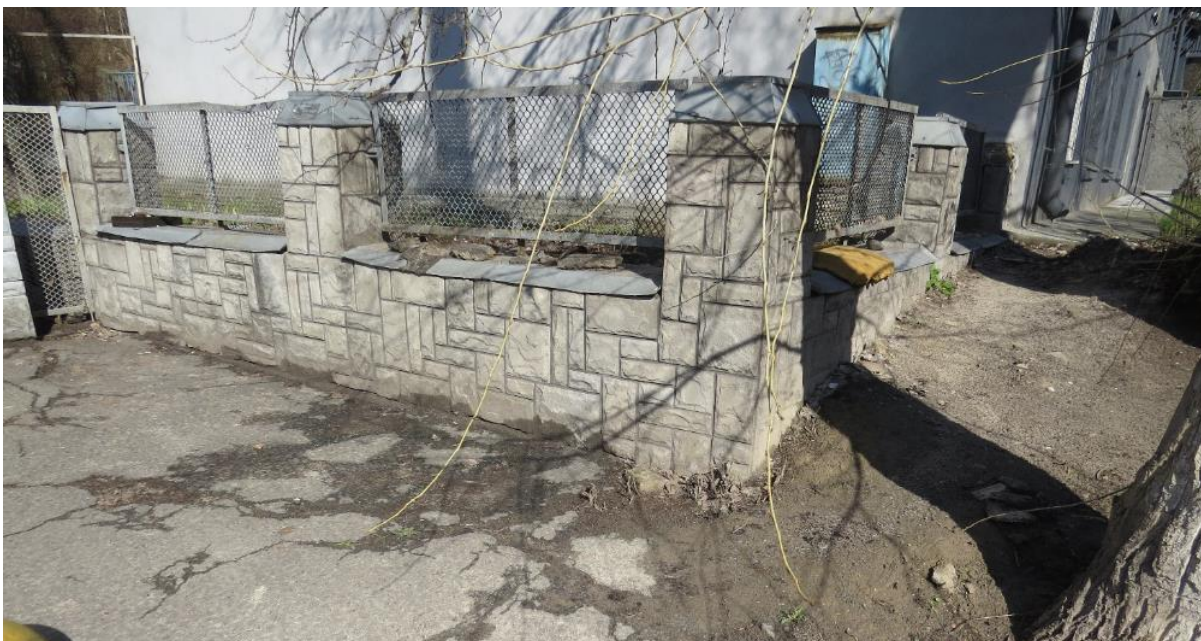
### 32. Кловський узвіз, 6.

З боку тротуару вулиці Кловський узвіз розташовані парапетні стіни на незначних перепадах рельєфу. Не виконують функцію споруд протизсувного захисту, схил відсутній, є елементом благоустрою, в задовільному технічному стані. Стіна повинна обслуговуватись балансоутримувачем будинків.

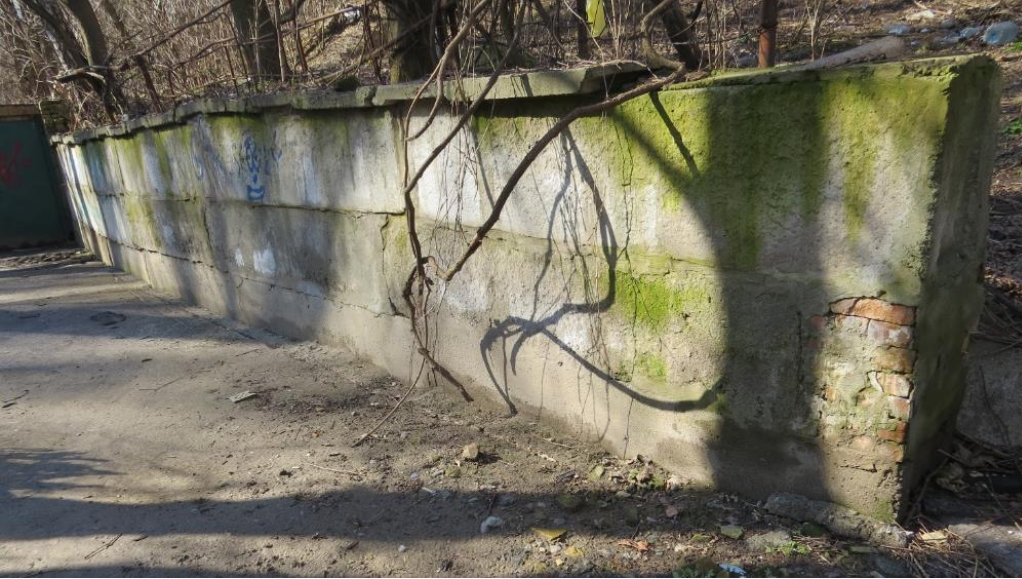
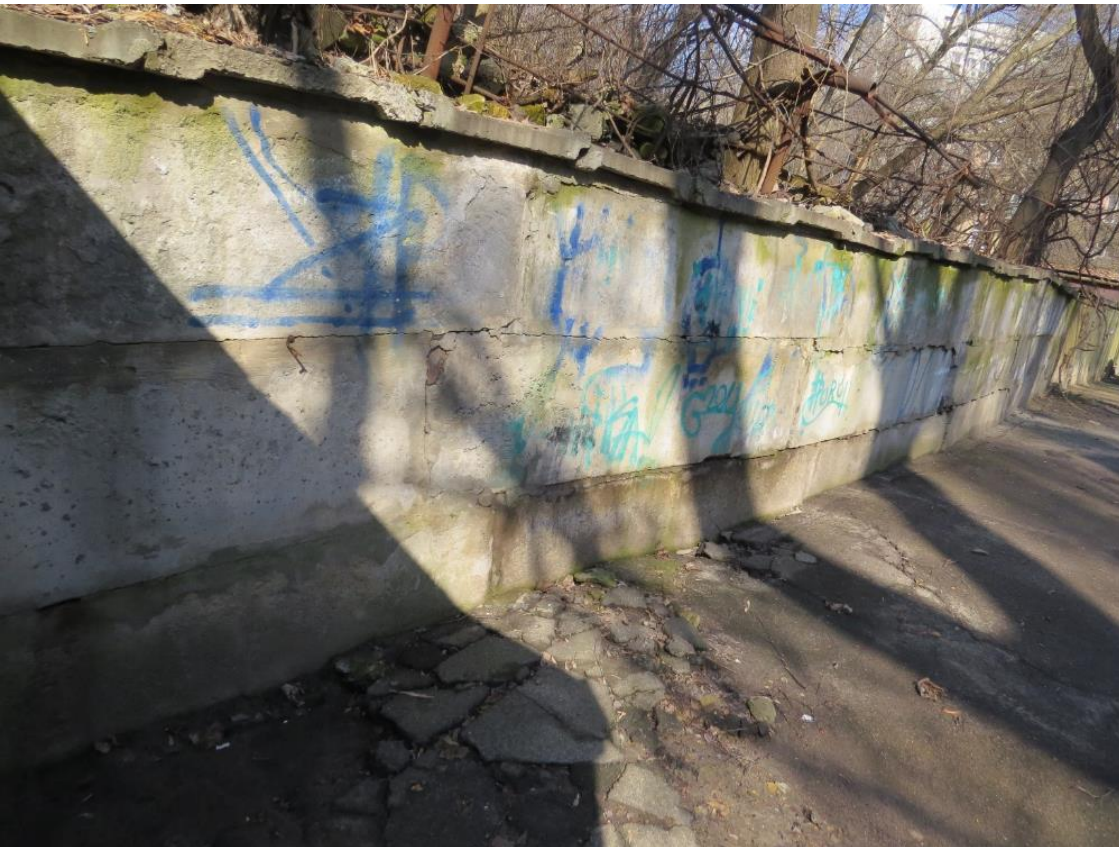
### Кловський узвіз, 6

Підпірна стіна комбінованої конструкції (цегла, фундаментні блоки), розташована на прибудинковій території, у дворі житлового будинку, з боку житлового будинку № 4 у пров. Виноградному, стіна з накривними плитами, довжиною 13.0 м і висотою 1.7 м. Стіна утримує вертикальний ґрунтовий укіс, в незадовільному технічному стані, потребує ремонту. Стіна повинна обслуговуватись балансоутримувачем будинку № 6.

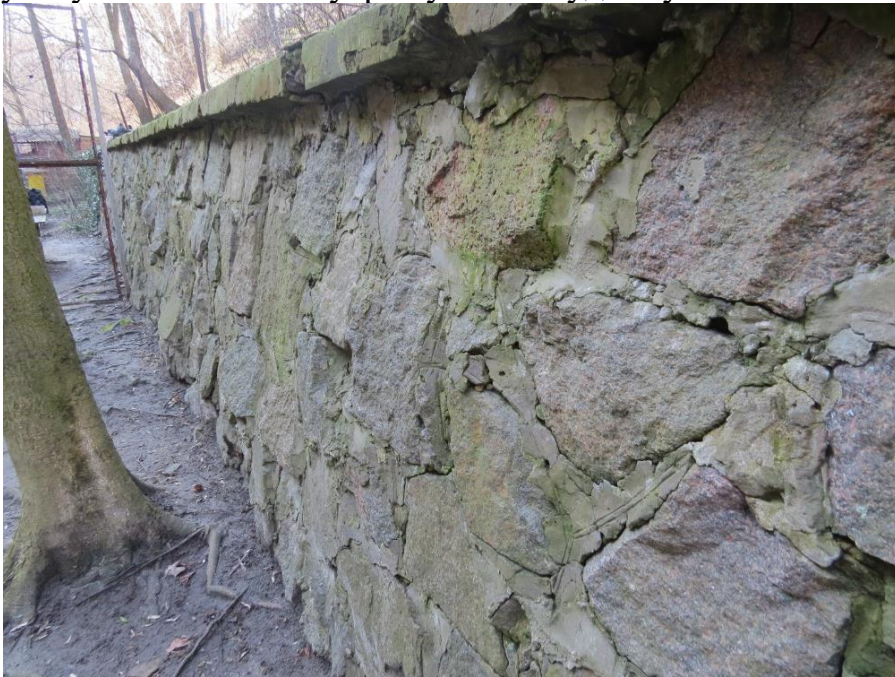
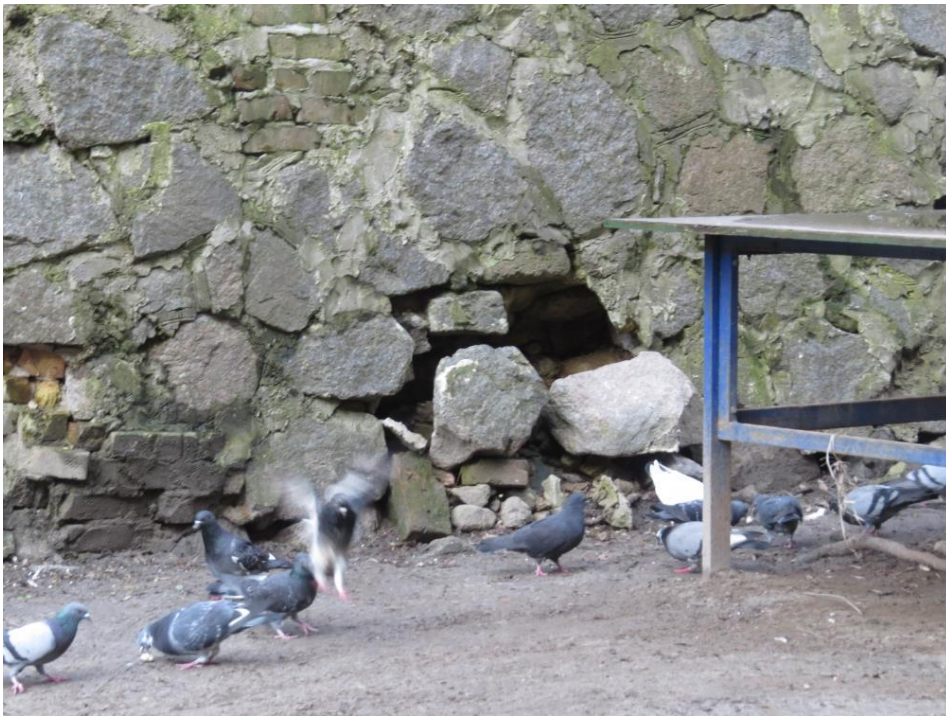
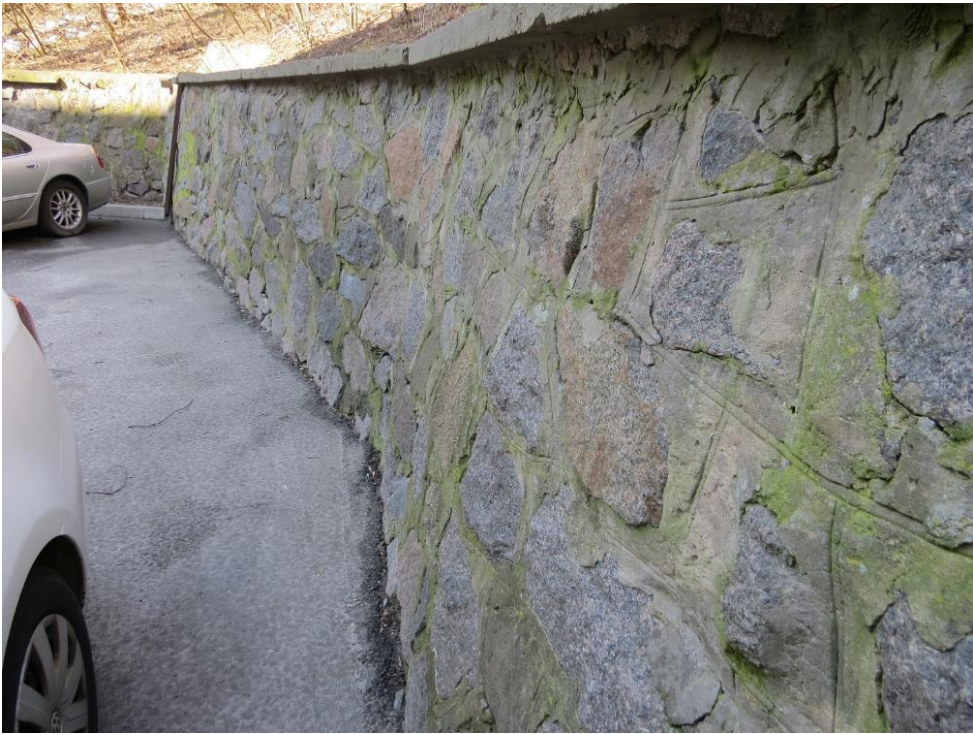
### 33. Кловський узвіз, 10

У дворі житлового будинку, на прибудинковій території, розташована підпірна стіна з бутової кладки, з накривними плитами, довжиною 72.0 м і висотою 2.3 м. Стіна утримує вертикальний ґрунтовий укіс, в незадовільному технічному стані, потребує ремонту. Стіна повинна обслуговуватись балансоутримувачем будинку № 10.

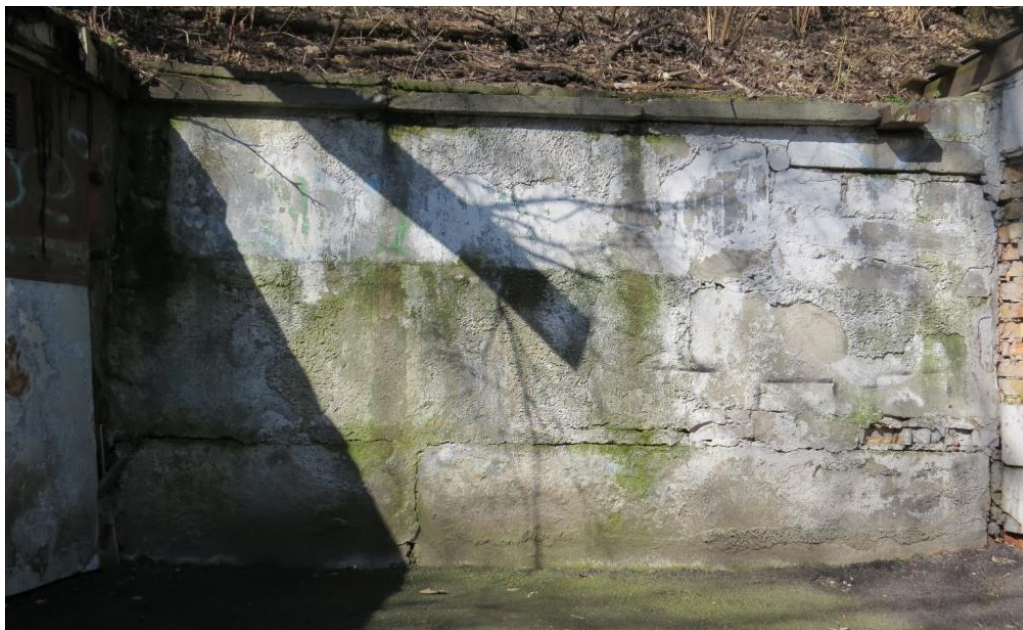
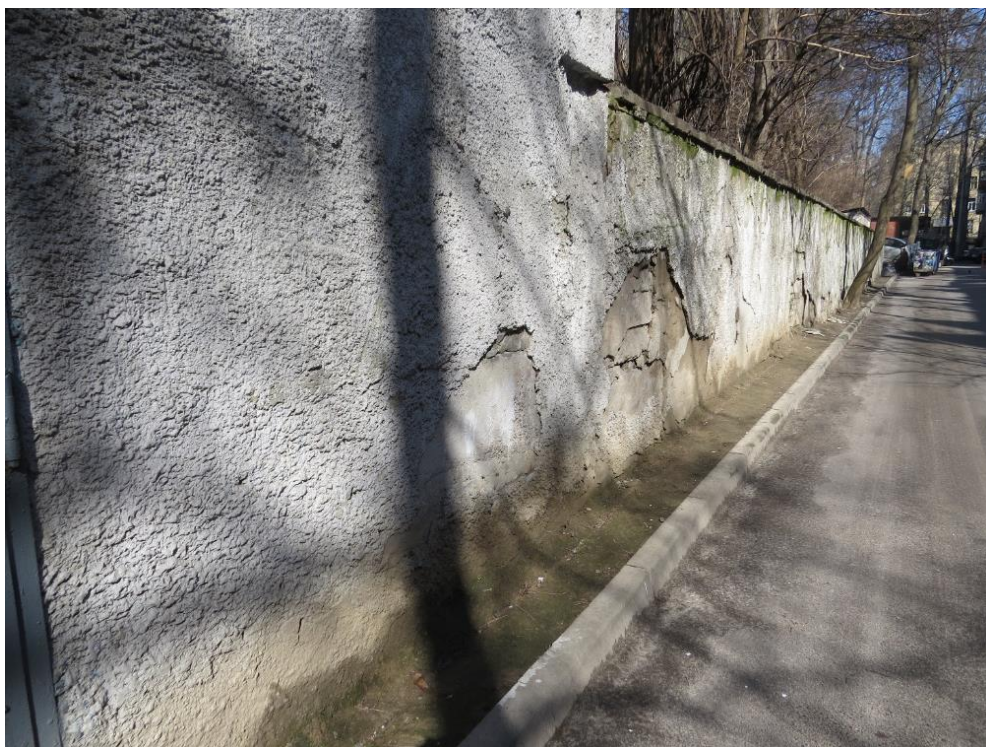
### 34. Кловський узвіз, 12

У дворі будинку, на прибудинковій території, розташована підпірна стіна комбінованої конструкції (цегла фундаментні блоки), довжиною 52.0 м і висотою 2.3 м, має вбудоване ТП, зі сходами і накривними плитами. Підпірна стіна утримує вертикальний ґрунтовий укіс. Стіна в незадовільному технічному стані, руйнується зовнішній облицювальний шар, стіна потребує ремонту. Повинна обслуговуватись балансоутримувачем будинку № 12.
