**Результати обстеження, згідно Переліку безгосподарних підпірних стін,  
розташованих на території Печерського району м. Києва, додаток до листа Печерської  
районної в м. Києві державної адміністрації від 30.05.2024 №105-5967**

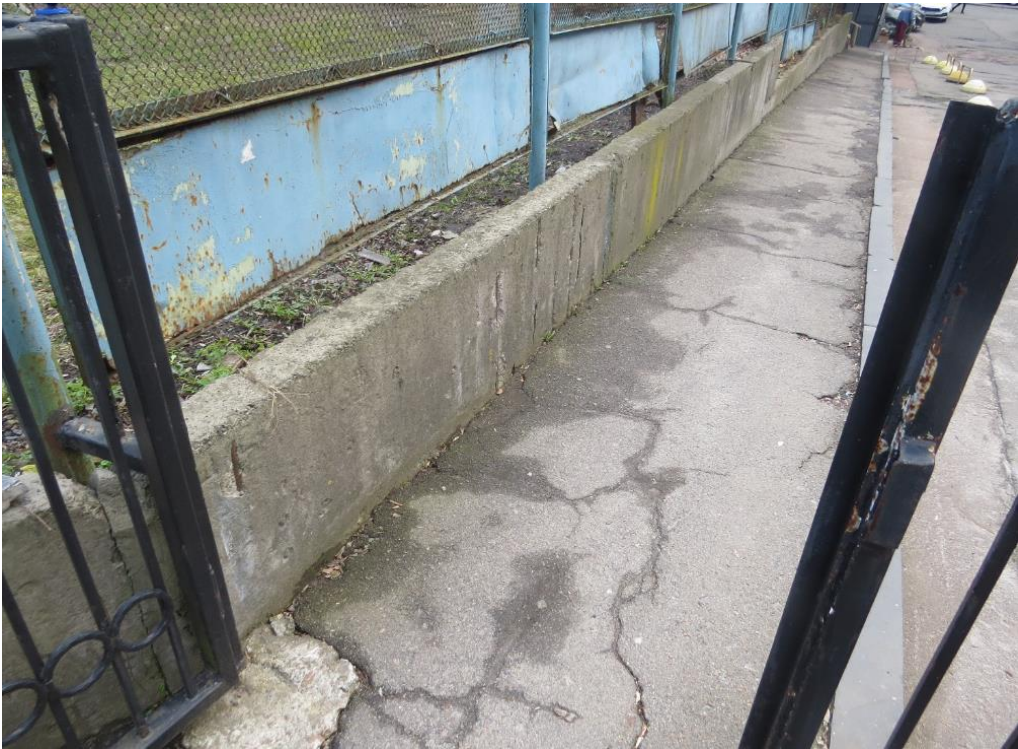
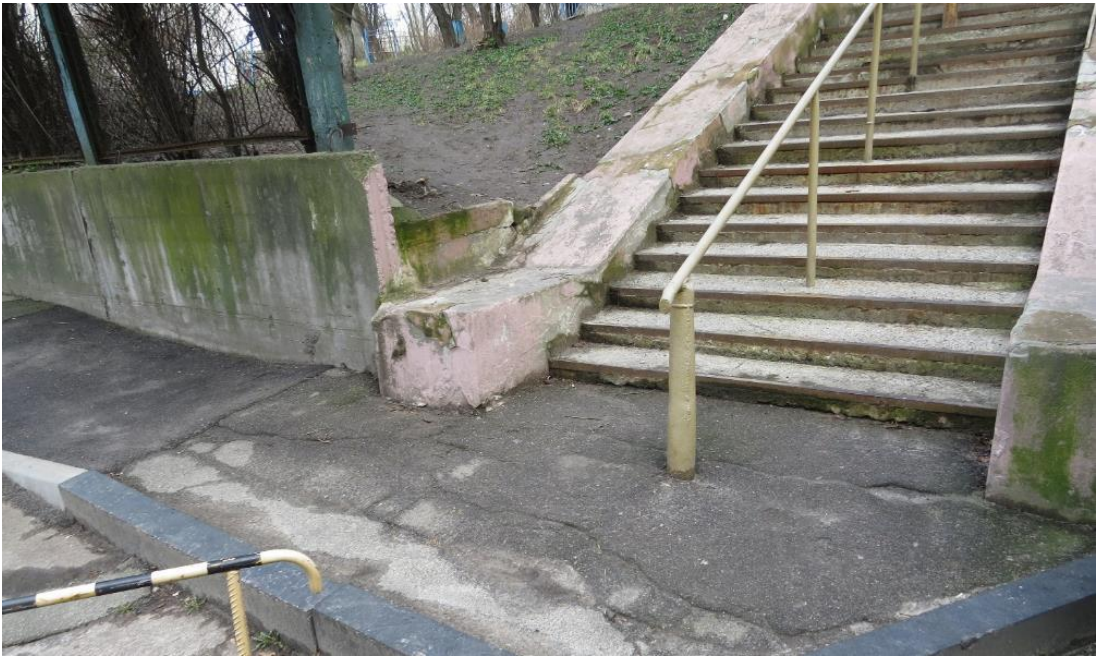
### 35. Кловський узвіз, 13

У дворі житлового будинку, на прибудинковій території, розташована бетонна стіна зі сходами, розташована довкола дитячого майданчика, довжиною 32.0 м і висотою до 1.5 м. Стіна не виконує функції споруди протизсувного захисту, схил відсутній, стіна в задовільному технічному стані. Стіна повинна обслуговуватись балансоутримувачем будинку № 13.

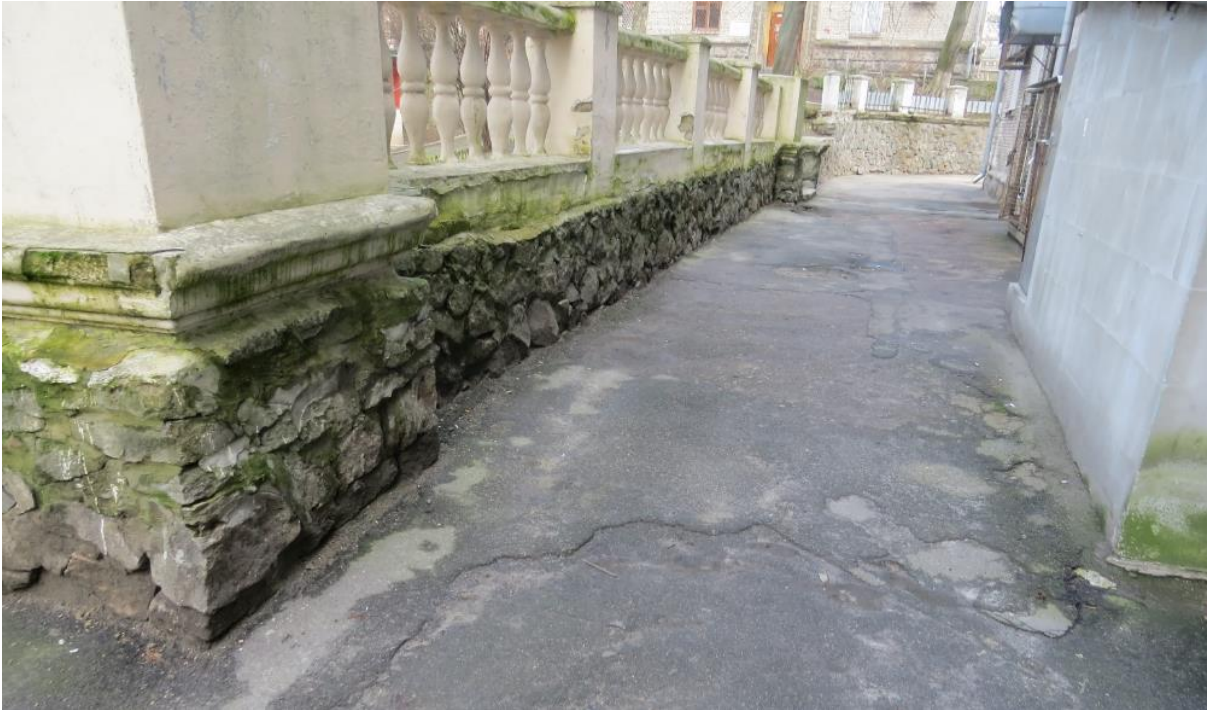
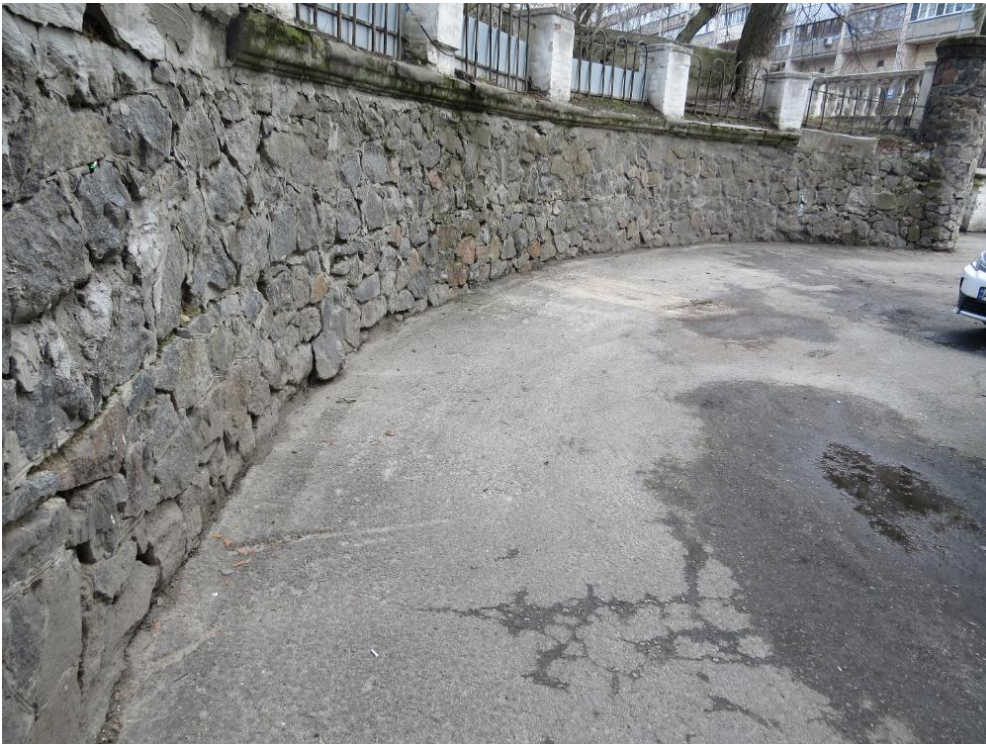
### Кловський узвіз, 13

Підпірна стіна на прибудинковій території, розташована у дворі житлового будинку, бутова кладка, з накривним матеріалом, довжиною 27.0 м і висотою 1.7 м. Підпірна стіна утримує вертикальний ґрунтовий укіс, в задовільному технічному стані. Стіна повинна обслуговуватись балансоутримувачем будинків.

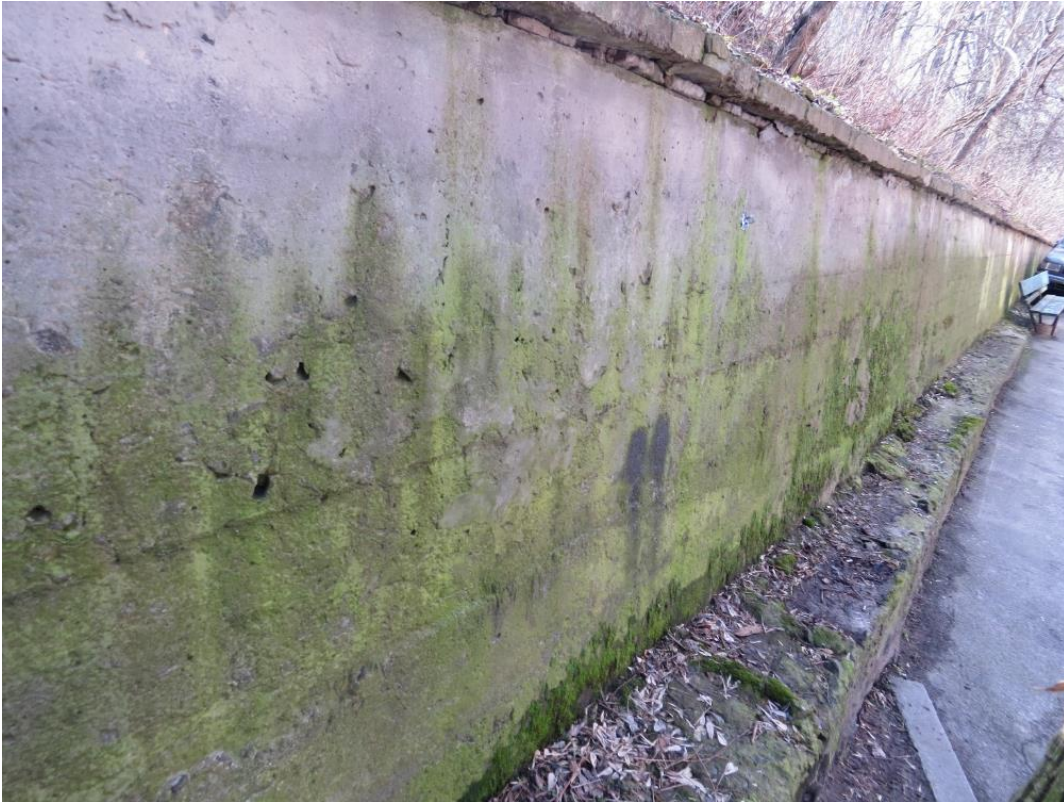
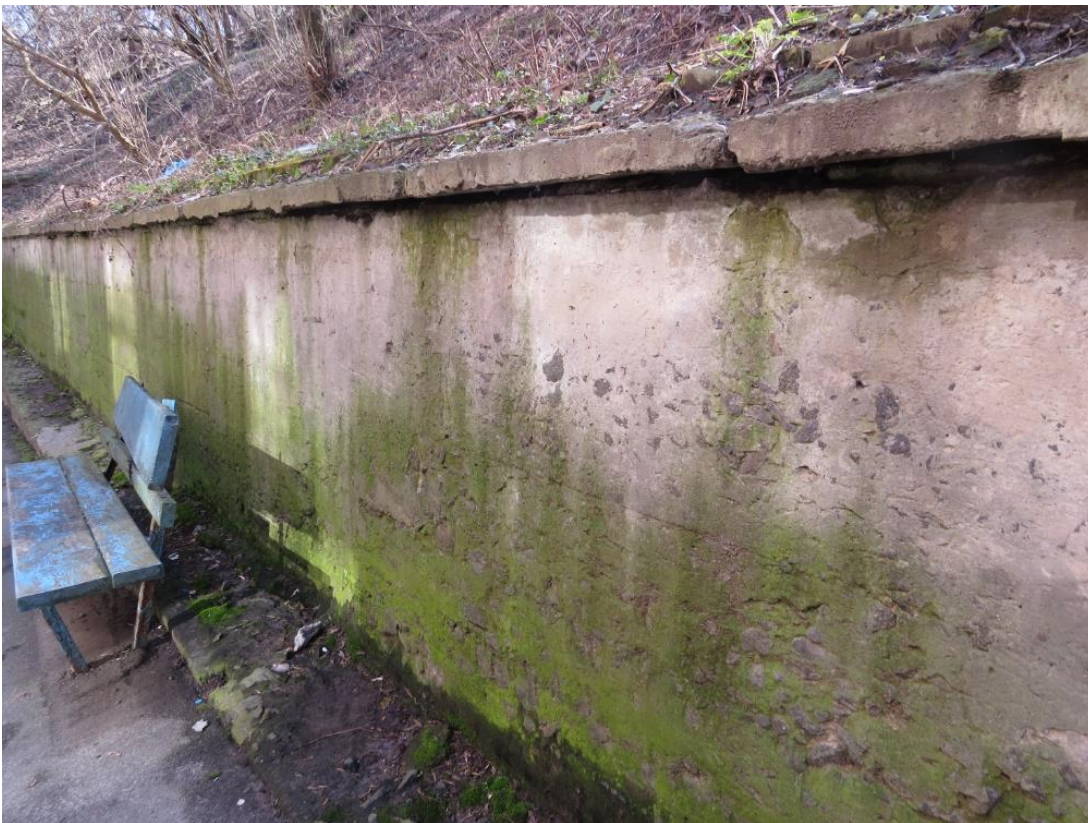
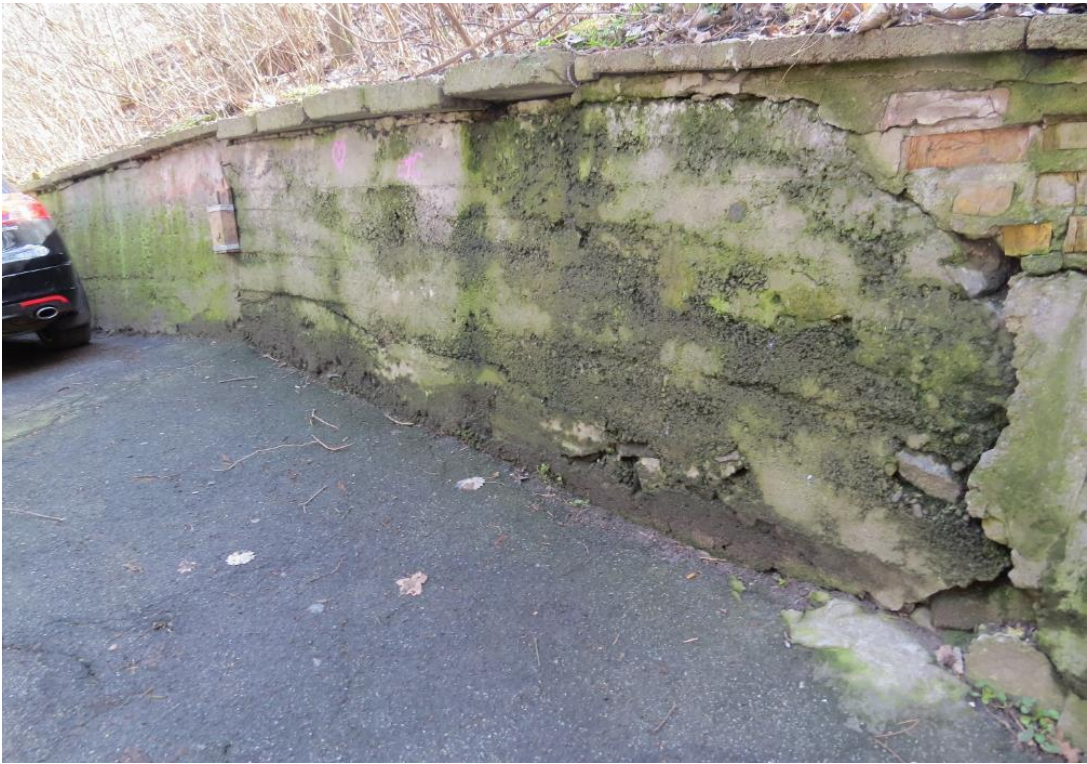
### 36. Кловський узвіз, 14-Б

У дворі житлового будинку, на прибудинковій території, в підніжжі схилу розташована підпірна стіна з фундаментних блоків, з накривними плитами, довжиною 35.0 м і висотою до 2.0 м. Стіна утримує вертикальний ґрунтовий укіс, в незадовільному технічному стані, потребує ремонту. Підпірна стіна повинна обслуговуватись балансоутримувачем будинку № 14-Б.

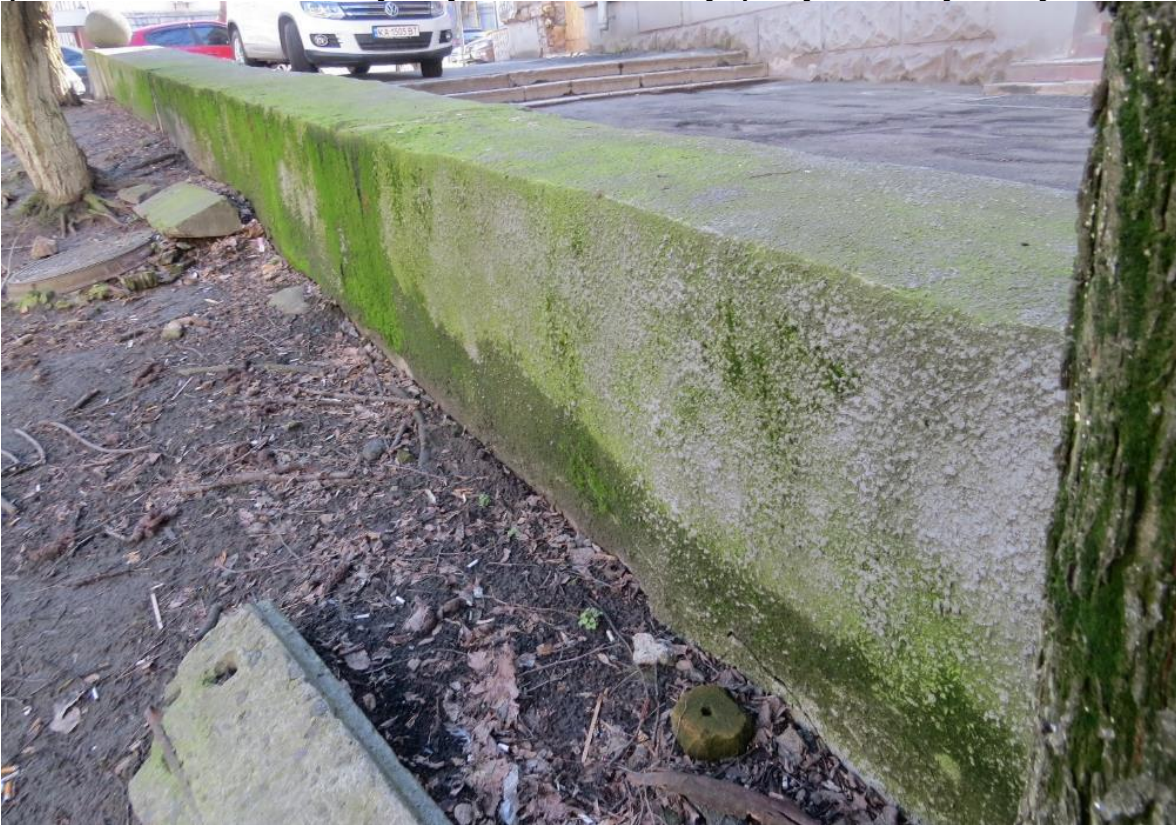
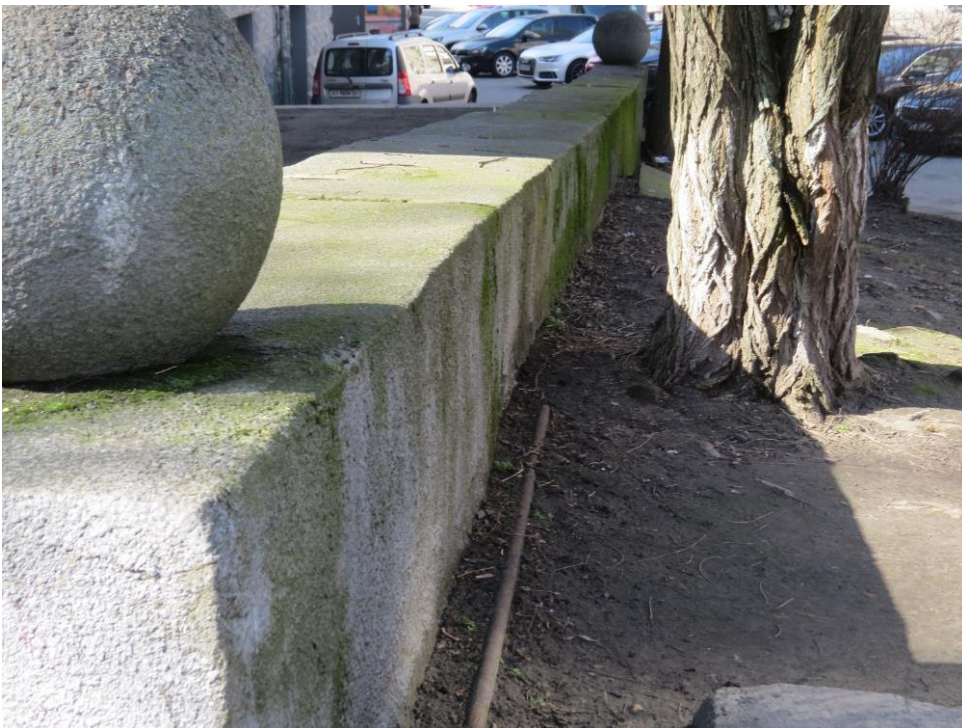
### 37. Кловський узвіз, 14/24

З боку тротуару вулиці Мечникова, на межі прибудинкової території, розташована монолітна парапетна стіна між тротуаром та зеленою зоною. Довжина 17.0 м і висота 0.8 м. Стіна не виконує функцію споруди протизсувного захисту, схил відсутній. В задовільному технічному стані. Підпірна стіна повинна обслуговуватись балансоутримувачем будинку №14/24.

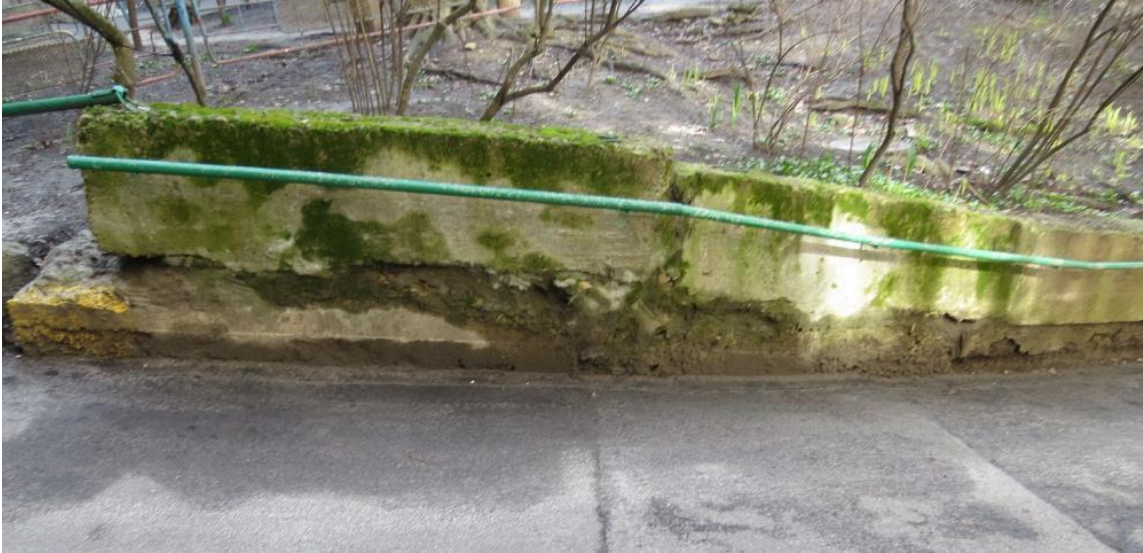
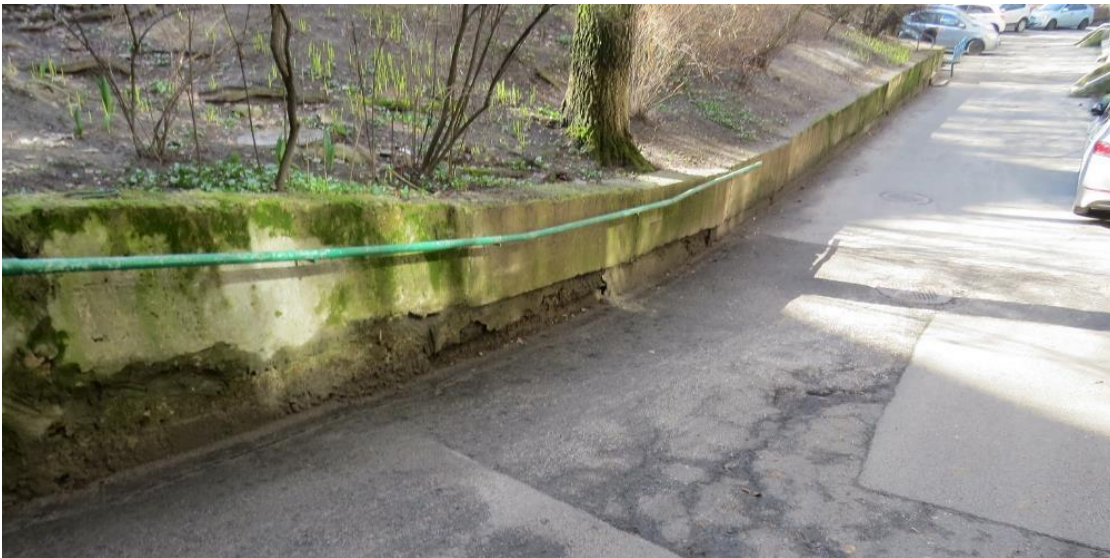
### Кловський узвіз, 14/24

Парапетна стіна розташована на прибудинковій території, у дворі житлового будинку. Стіна з фундаментних блоків, складених в один ряд, розташована вздовж проїзду прибудинкової території будинку № 22 на вул. Мечникова, стіна довжиною 23.0 м і висотою 0.8 м. Стіна не виконує функцію споруди

протизсувного захисту, в задовільному технічному стані. Стіна повинна обслуговуватись балансоутримувачем будинку на вул. Мечникова, 22.

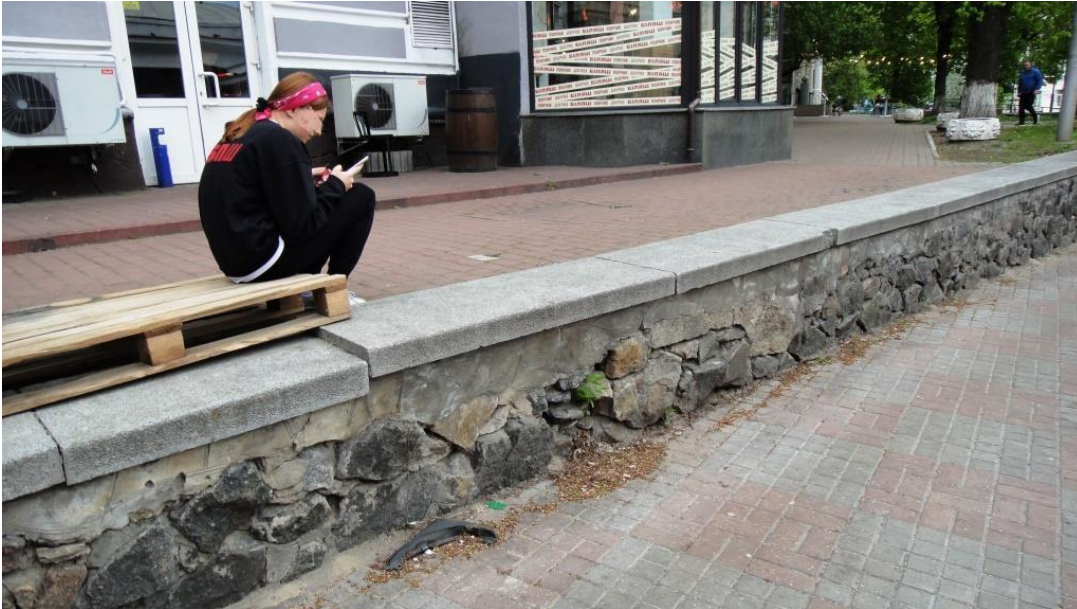
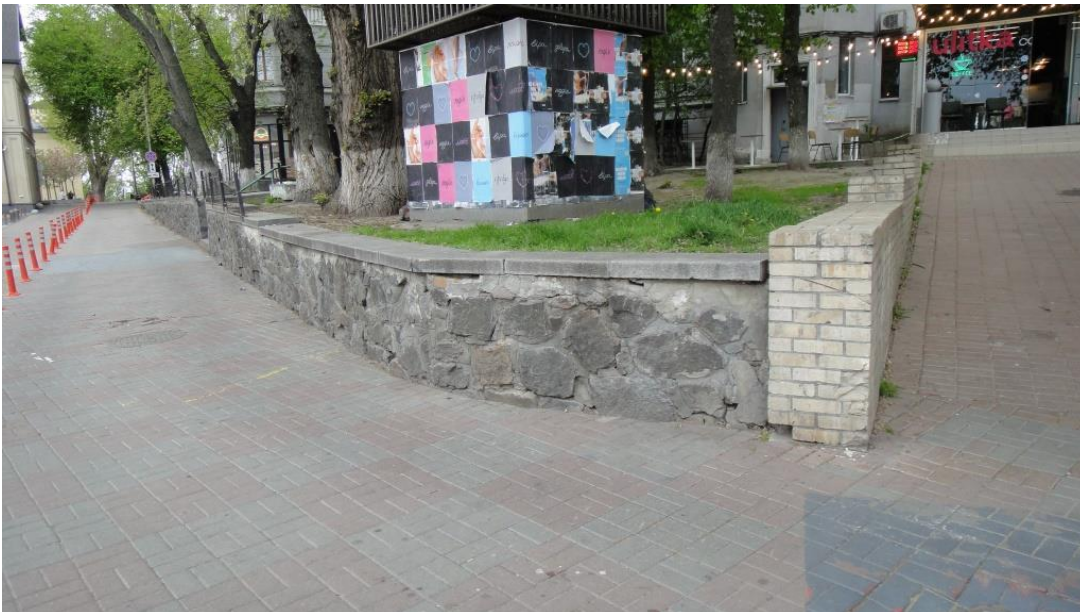
### 38. Вул. Івана Мазепи, 3-а (вулиця)

Стіна на прибудинковій території житлового будинку на вул. Івана Мазепи, 3а. Висота стіни до 1 м, довжина близько 288 м. Стіна на перепаді відміток рельєфу між прибудинковою територією і тротуаром вул. Івана Мазепи, складена фундаментними бутовим каменем, частково цеглою. Стіна в задовільному експлуатаційно-технічному стані, потребує поточного ремонту та технічного обслуговування. Функції протизсувного захисту стіна не виконує. Стіна повинна бути на балансі та обслуговуванні балансоутримувача території

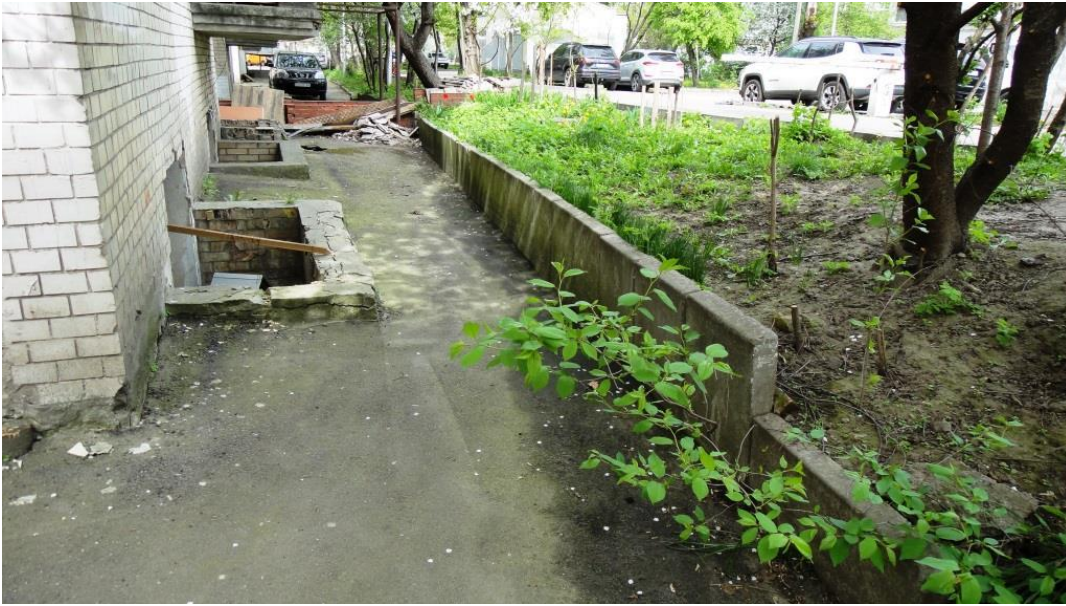
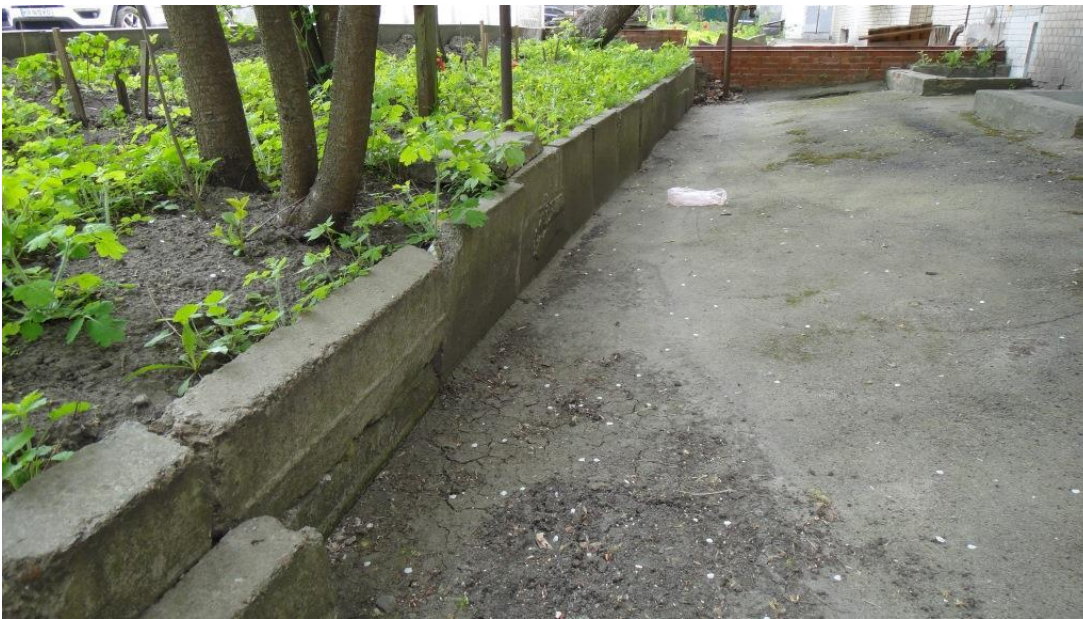
### 39. Вул. Івана Мазепи, 3-а (двір)

Стіна на прибудинковій території житлового будинку на вул. Івана Мазепи, 3а. Висота стіни близько 0,4 м, довжина до 22 м. Стіна на перепаді відміток рельєфу на прибудинковій території, складена залізобетонними конструкціями. Стіна в неналежному експлуатаційно-технічному стані, потребує ремонту та технічного обслуговування. Функції протизсувного захисту стіна не виконує. Стіна повинна бути на балансі та обслуговуванні балансоутримувача території.

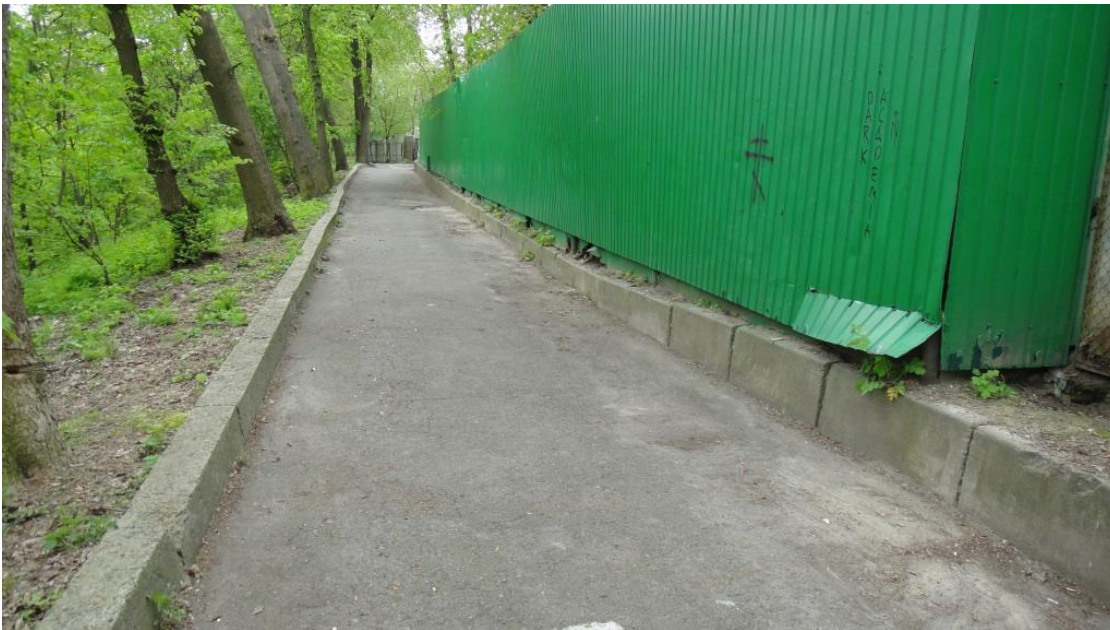
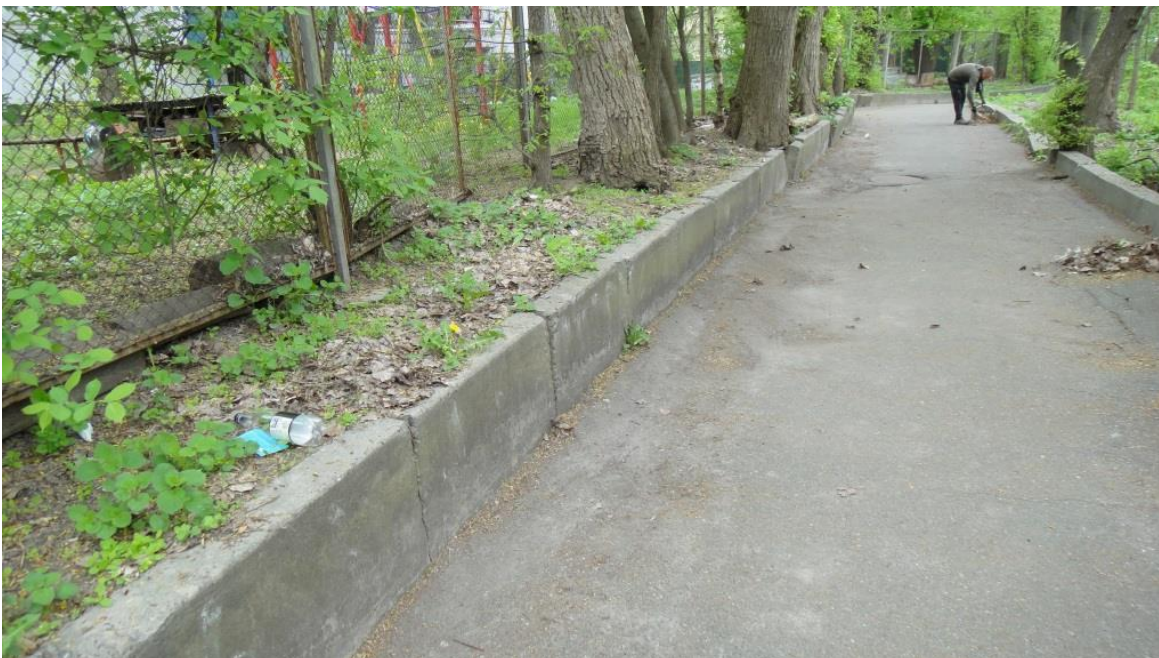
#### 40. Вул. Івана Мазепи, 3-б

Стіна на прибудинковій території житлового будинку на вул. Івана Мазепи, 3б. Висота стіни до 0,5 м, довжина близько 213 м. Стіна на прибудинковій території, складена залізобетонними конструкціями. Стіна потребує ремонту та технічного обслуговування. Функції протизсувного захисту стіна не виконує. Стіна повинна бути на балансі та обслуговуванні балансоутримувача території.

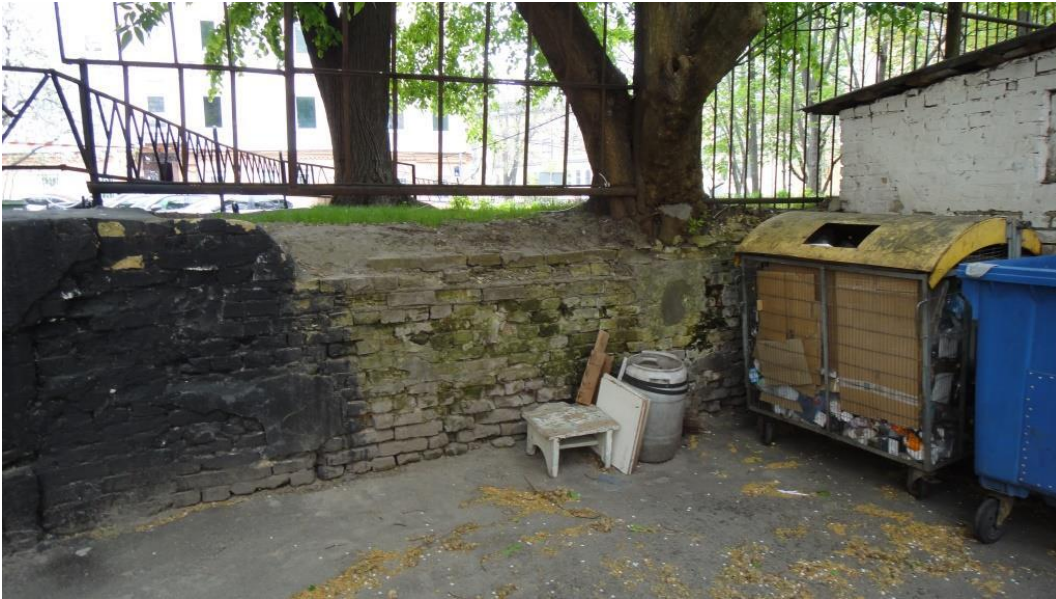
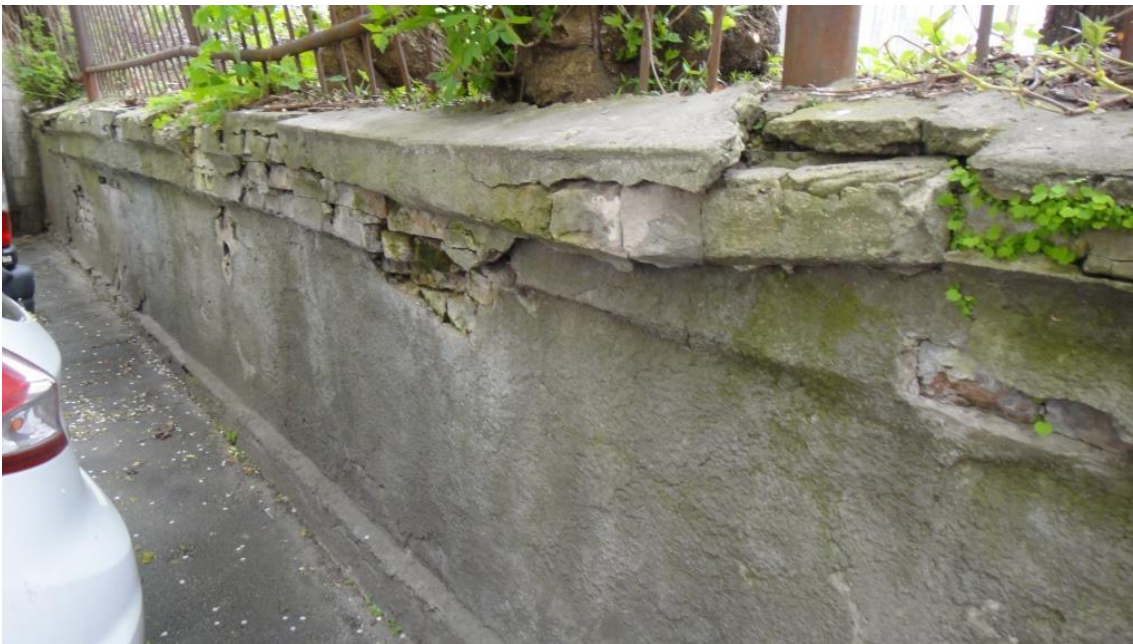
#### 41. Вул. Івана Мазепи, 4/6

Стіна на прибудинковій території житлового будинку на вул. Івана Мазепи, 4/6. Висота стіни до 1,2 м, довжина близько 34 м. Стіна на перепаді відміток рельєфу, складена цеглою. Стіна в неналежному експлуатаційно-технічному стані, потребує ремонту та технічного обслуговування. Функції протизсувного захисту стіна не виконує. Стіна повинна бути на балансі та обслуговуванні балансоутримувача території.

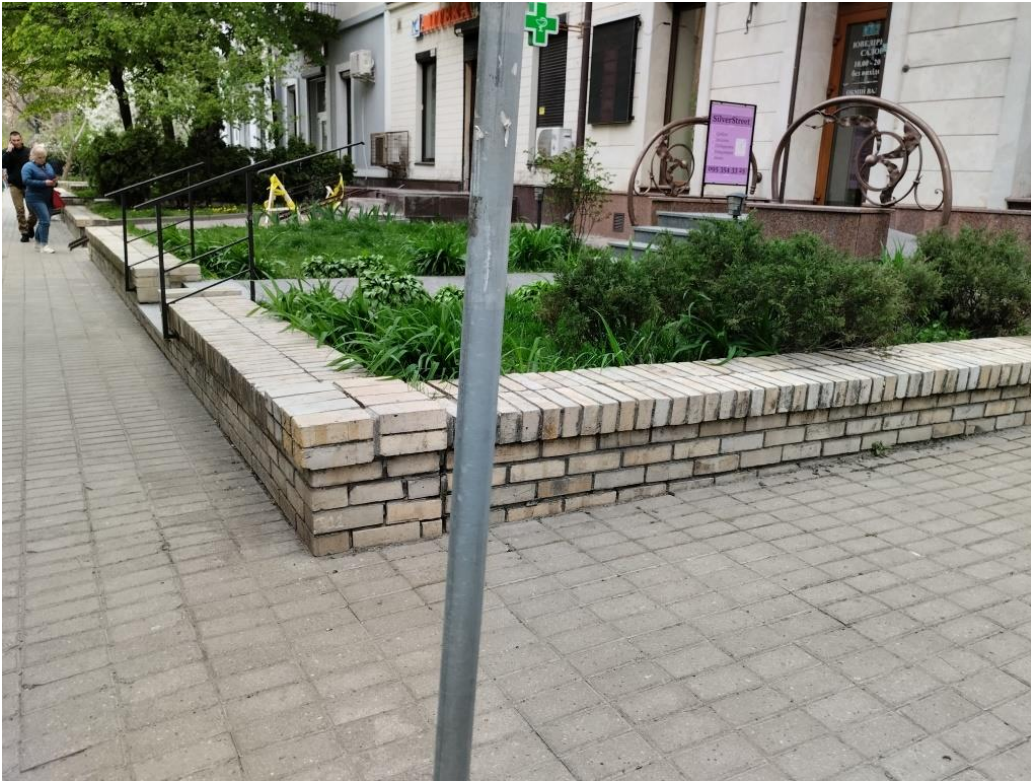
#### 42. Вул. Івана Мазепи, 7

Стіна на прибудинковій території житлового будинку на вул. Івана Мазепи, 7. Висота стіни до 0,5 м, довжина близько 40 м. Стіна на перепаді відміток рельєфу, складена цеглою. Стіна в задовільному експлуатаційно-технічному стані, потребує поточного ремонту та технічного обслуговування. Функції протизсувного захисту стіна не виконує. Стіна повинна бути на балансі та обслуговуванні балансоутримувача території.

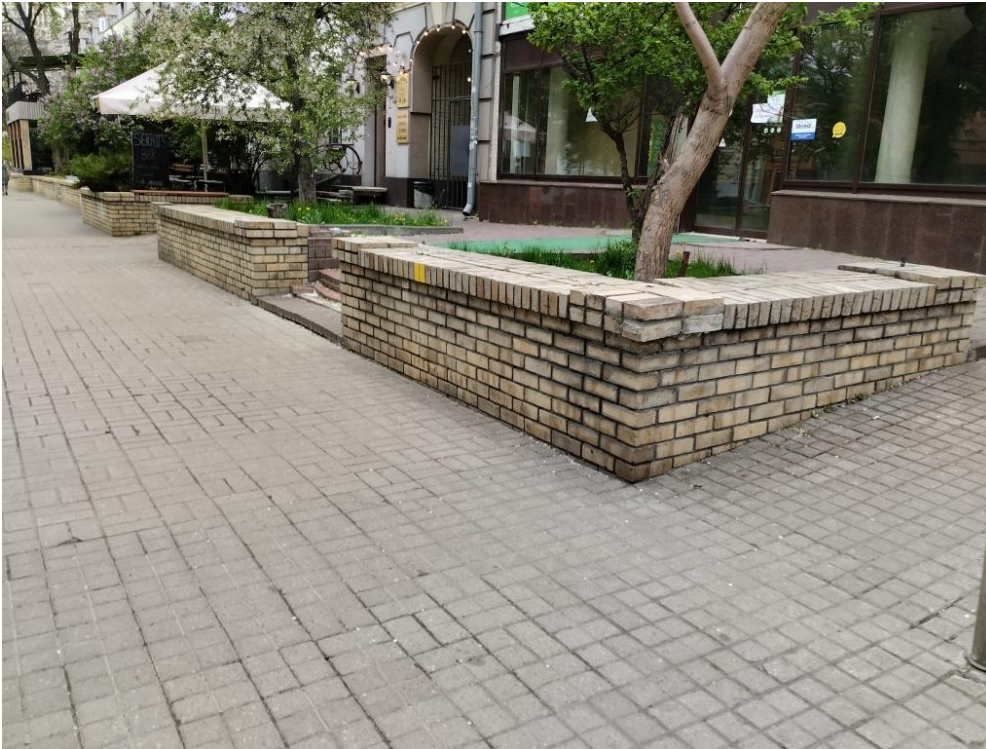
#### 43. Вул. Івана Мазепи, 9

Стіна на прибудинковій території житлового будинку на вул. Івана Мазепи, 9. Висота стіни до 0,7 м, довжина близько 37 м. Стіна на перепаді відміток рельєфу між прибудинковими територіями, складена цеглою. Стіна в задовільному експлуатаційно-технічному стані, потребує поточного ремонту та технічного обслуговування. Функції протизсувного захисту стіна не виконує. Стіна повинна бути на балансі та обслуговуванні балансоутримувача території.

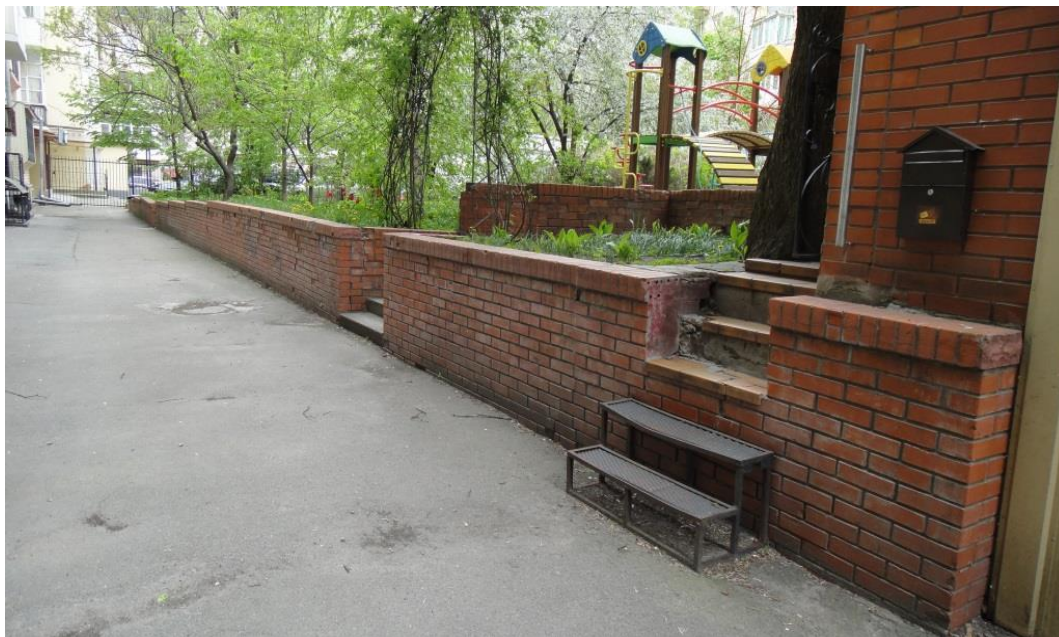
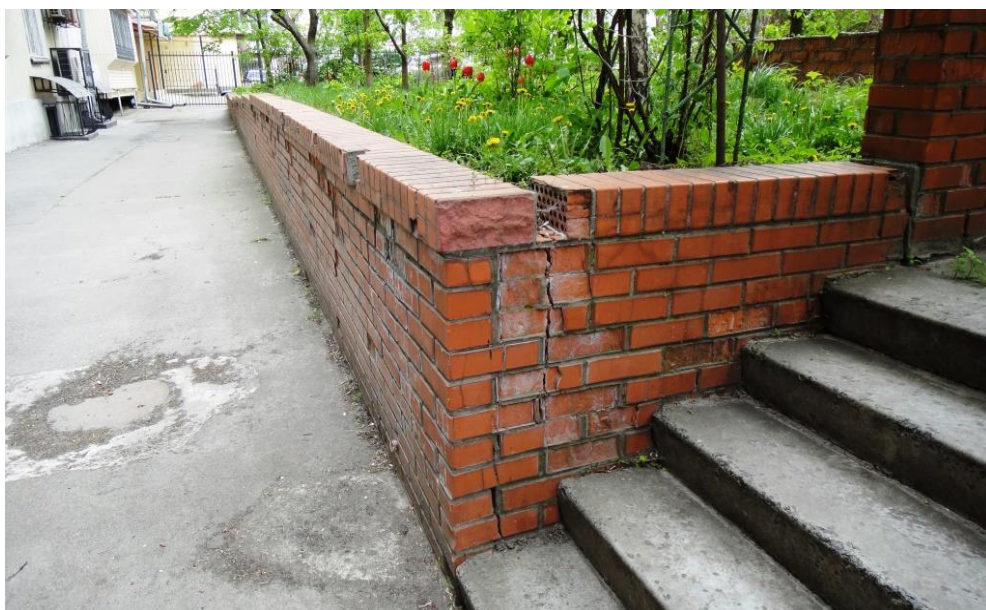
#### 44. Вул. Івана Мазепи, 14

Стіна на прибудинковій території житлового будинку на вул. Івана Мазепи, 14. Висота стіни до 1,5 м, довжина до 54 м. Стіна на перепаді відміток рельєфу на прибудинковій території, складена цеглою. Стіна в незадовільному експлуатаційно-технічному стані, потребує ремонту та технічного обслуговування. Функції протизсувного захисту стіна не виконує. Стіна повинна бути на балансі та обслуговуванні балансоутримувача прибудинкової території.

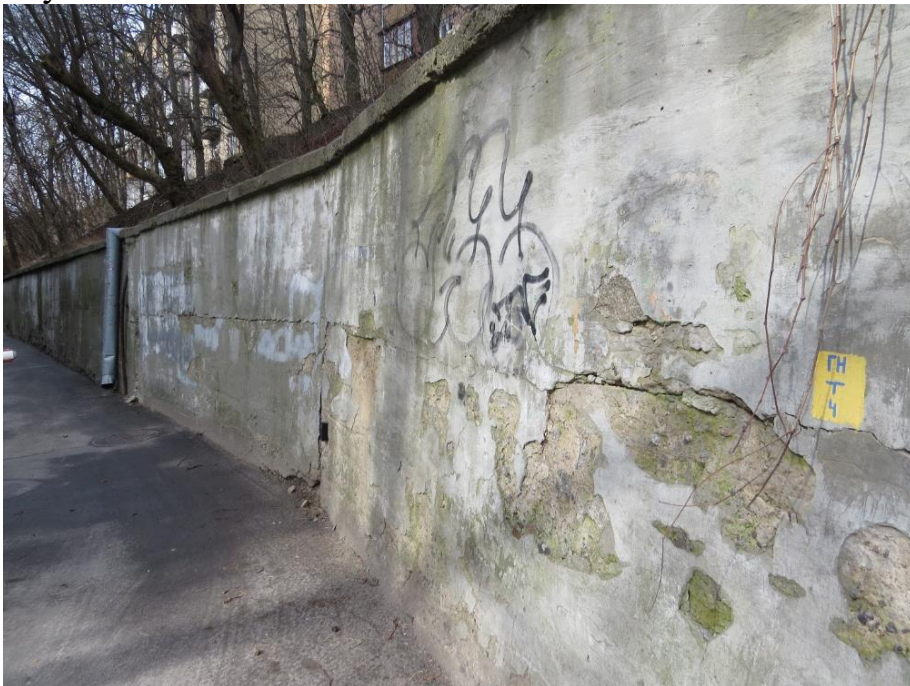
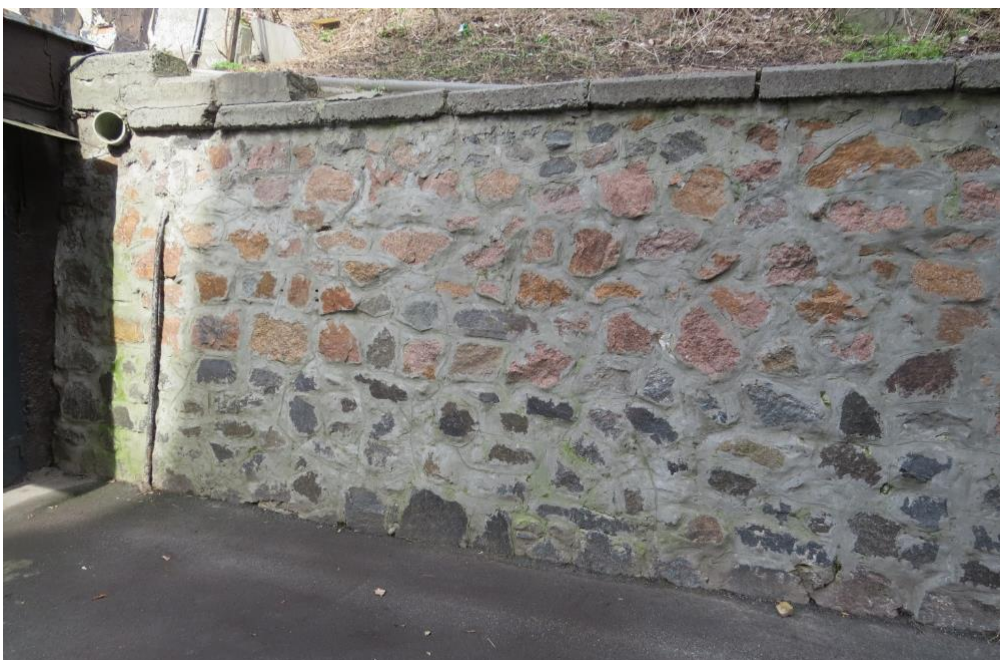
#### 45. Пров. Івана Мар'яненка, 7

У дворі житлового будинку, на прибудинковій території, розташована підпірна стіна комбінованої конструкції (фундаментні блоки, бутова кладка), з накривними плитами і застінним водовідвідним лотком, довжиною 63.0 м і висотою 2.3 м. Підпірна стіна утримує вертикальний ґрунтовий укіс між прибудинковою територією будинку № 7 та прилеглим схилом, побудована при влаштуванні прибудинкової території, повинна обслуговуватись балансоутримувачем будинку № 7.

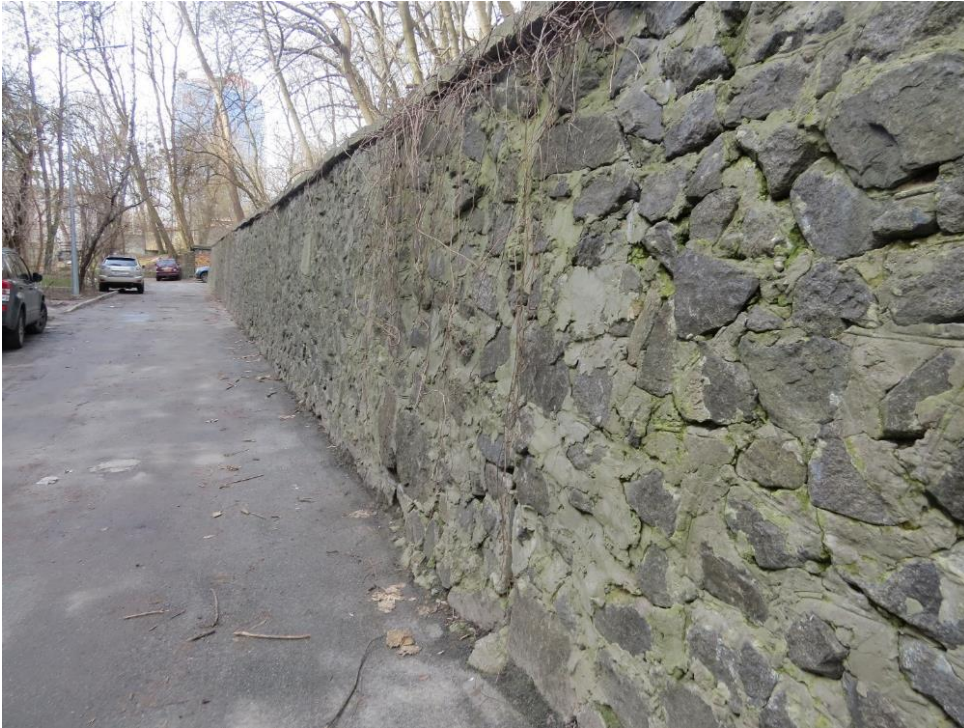
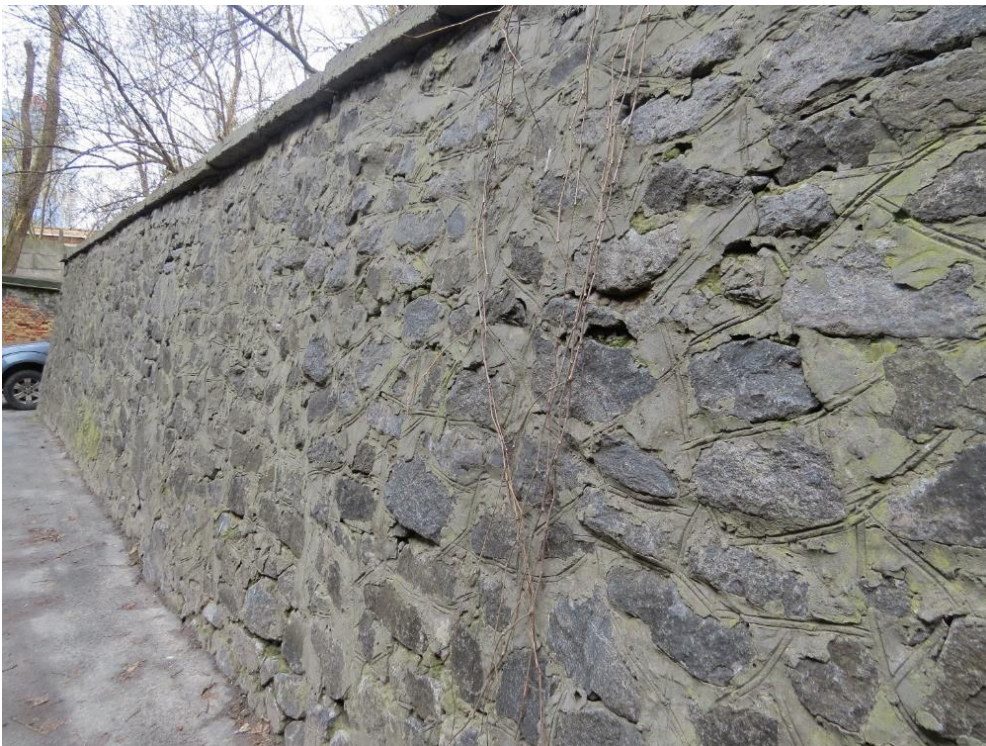
#### 46. Пров. Івана Мар'яненка, 14

У дворі прибудинкової території розташована підпірна стіна з бутової кладки, з накривними бетонними плитами і застінним водовідвідним лотком, довжиною 49.0 м і висотою 2.3 м. Підпірна стіна утримує вертикальний ґрунтовий укіс, в задовільному технічному стані, побудована при влаштуванні прибудинкової території, повинна обслуговуватись балансоутримувачем будинку № 14.
