**Результати обстеження, згідно Переліку безгосподарних підпірних стін,  
розташованих на території Печерського району м. Києва, додаток до листа Печерської  
районної в м. Києві державної адміністрації від 30.05.2024 №105-5967**

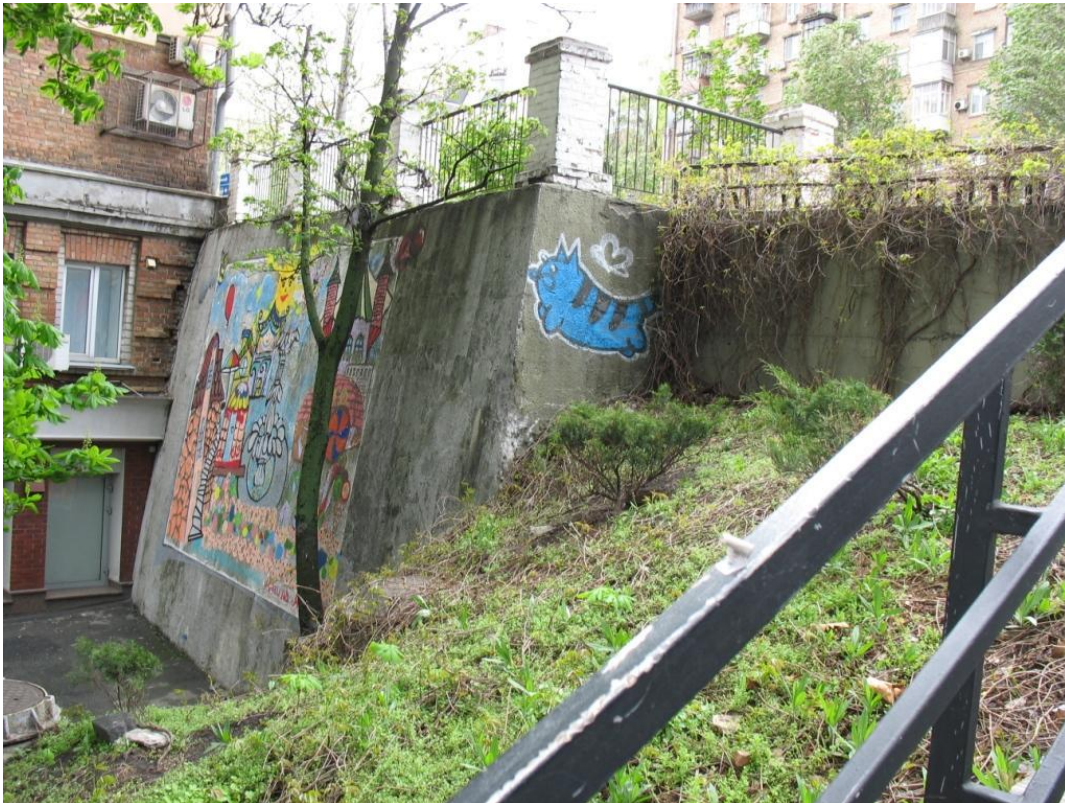
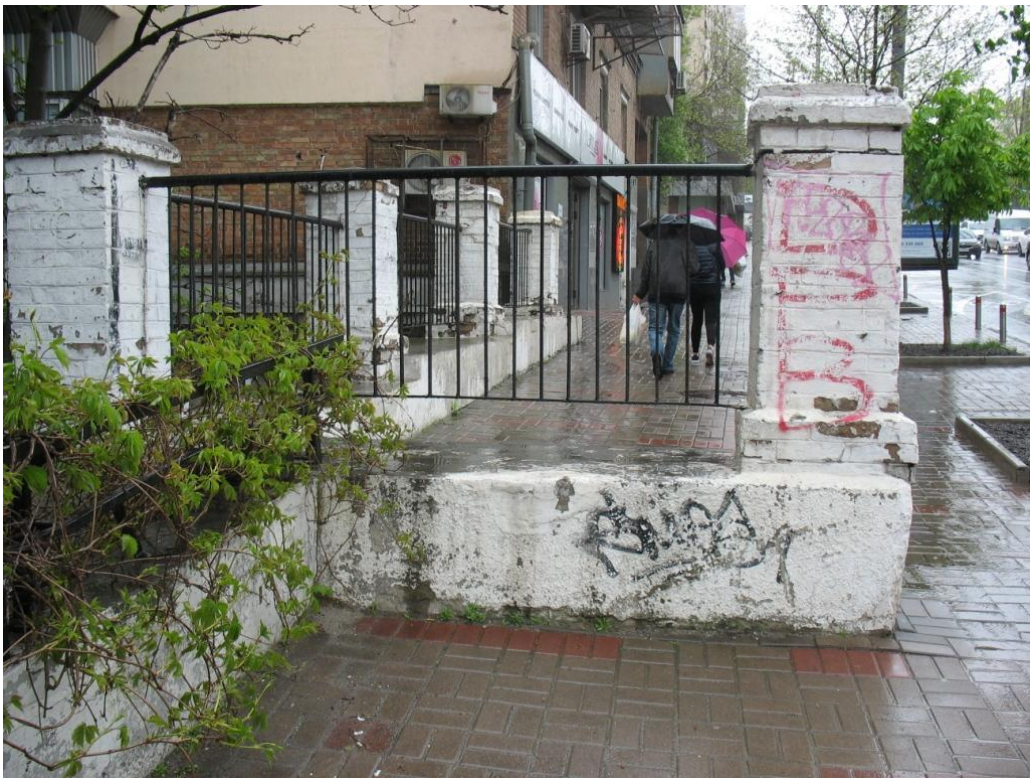
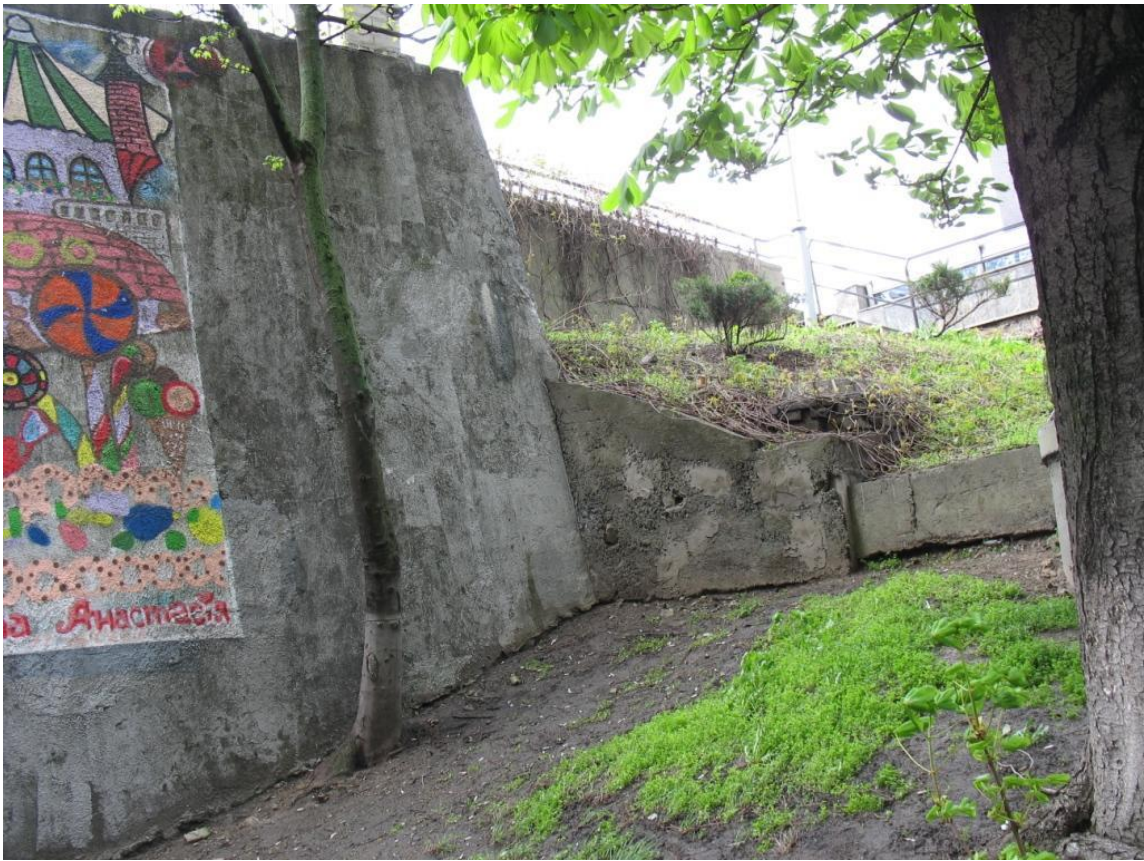
#### 47. Вул. Мечникова, 4 (вулиця)

Підпірна стіна між бульваром Лесі Українки та будинком по вул. Мечникова 4/1, розташована на перепаді позначок рельєфу та утримує вертикальний ґрунтовий укіс.

Стіна складена залізобетоном, має довжину приблизно 11 м. Перепад висот становить: з південно-східної частини 5-6 м, з північно-західної 1,3-1,5 м.

З північно-західної сторони обладнана сходовим маршем, з південно-східної примикає до житлового будинку по вул. Мечникова, 4 та виконує функцію стіни світлового напрямку будинку. Стіна побудована при влаштуванні прибудинкової території, захищає провулок. Знаходиться у задовільному технічному стані, але потребує поточного ремонту та обслуговування.

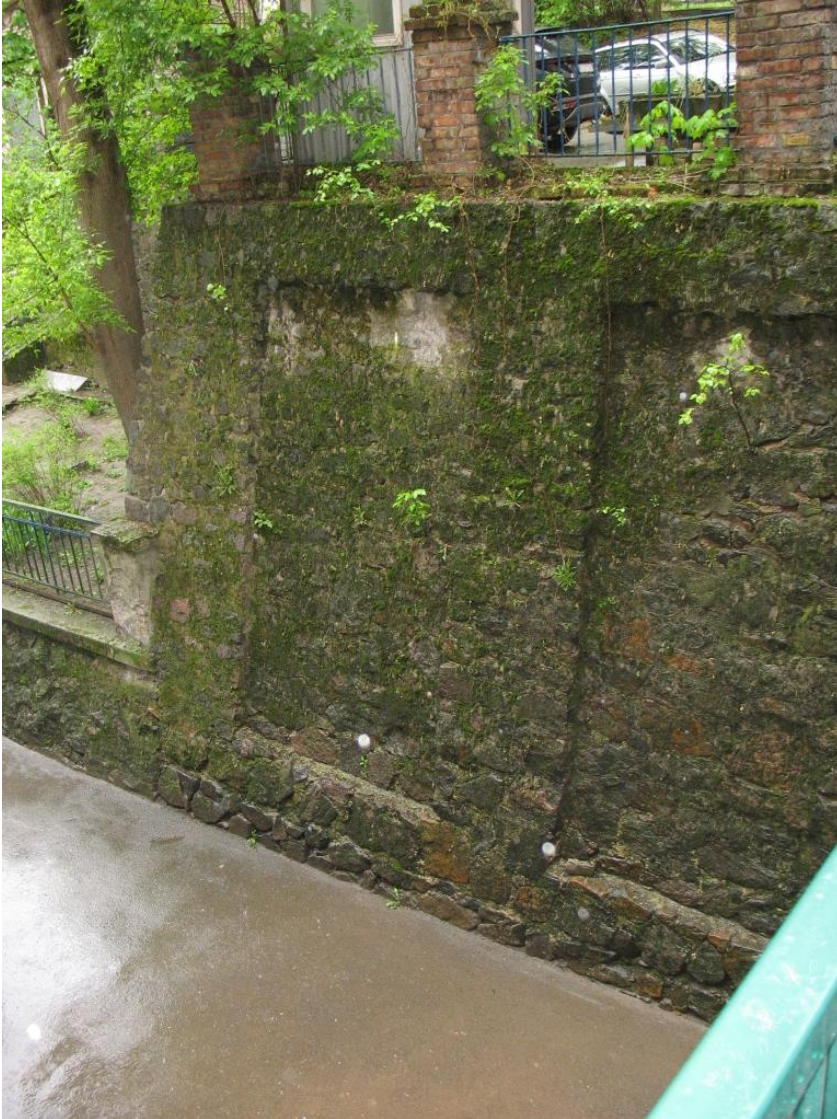
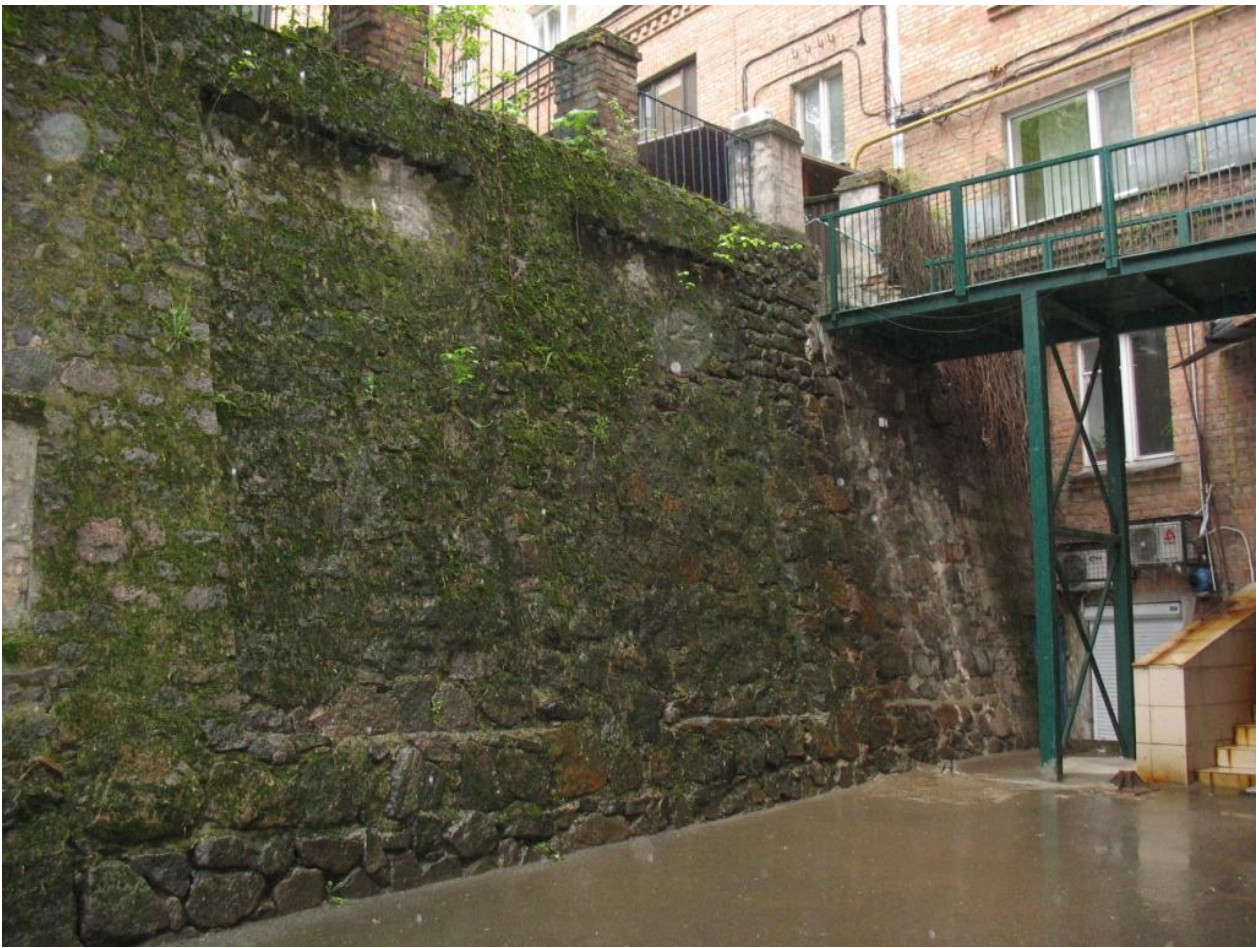
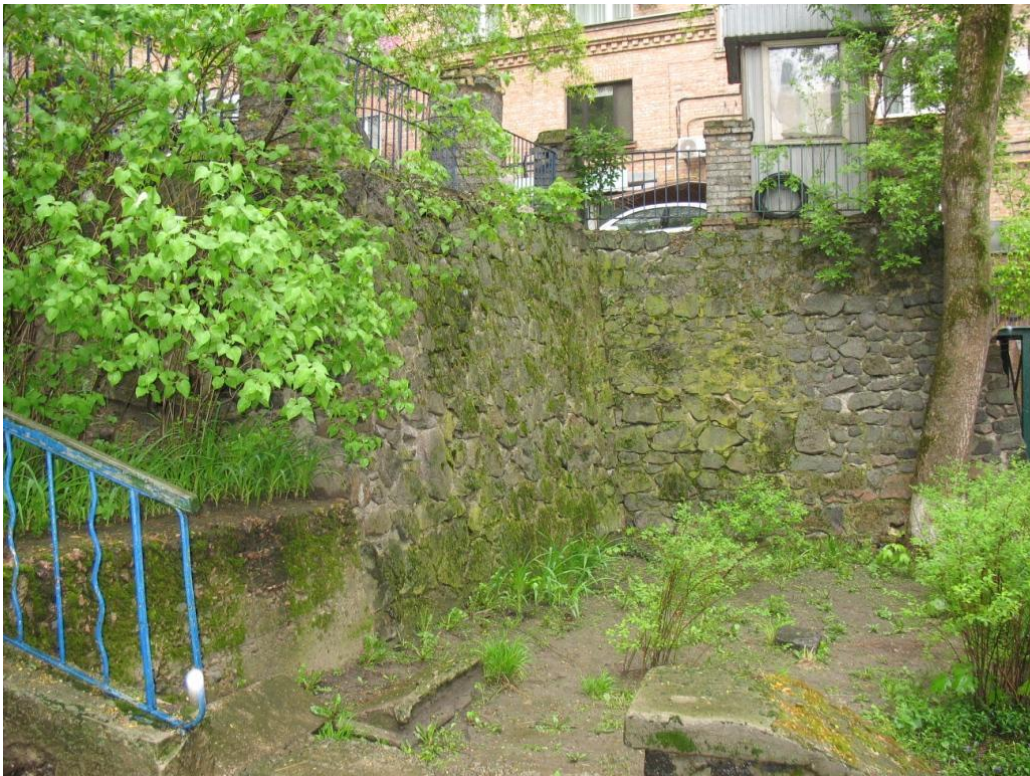
#### 48. Вул. Мечникова, 4 (двір)

Підпірна стіна у дворі будинку по вул. Мечникова 4/1. Стіна розташована на перепаді позначок рельєфу, утримує вертикальний ґрунтовий укіс. Стіна складена бутовим каменем, має довжину приблизно 28 м, та перепад висот в межах 3-6 м. Північно-західна сторона стіни примикає до будинку по вул. Мечникова 4/1 і виконує функції стіни світлового напрямку будинку, а з південно-східної стіна обмежена сходовим маршем. Верхня частина підпірної стіни обладнана металевою огорожею, водовідвідні лотки відсутні. Стіна знаходиться у задовільному технічному стані, але потребує поточного ремонту та обслуговування.

Стіна побудована при влаштуванні прибудинкової території, захищає двір будинку, потребує постійної експлуатації та обслуговування. Споруда повинна обслуговуватись КП «Керуюча компанія з обслуговування житлового фонду Печерського району м. Києва».

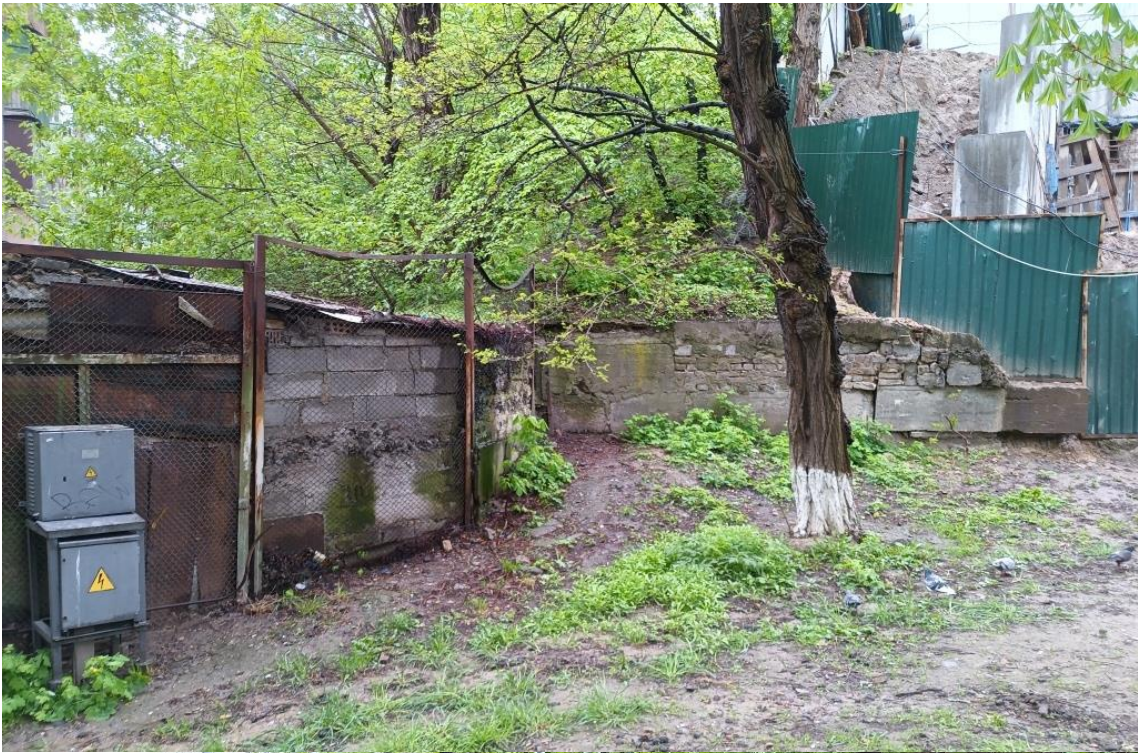
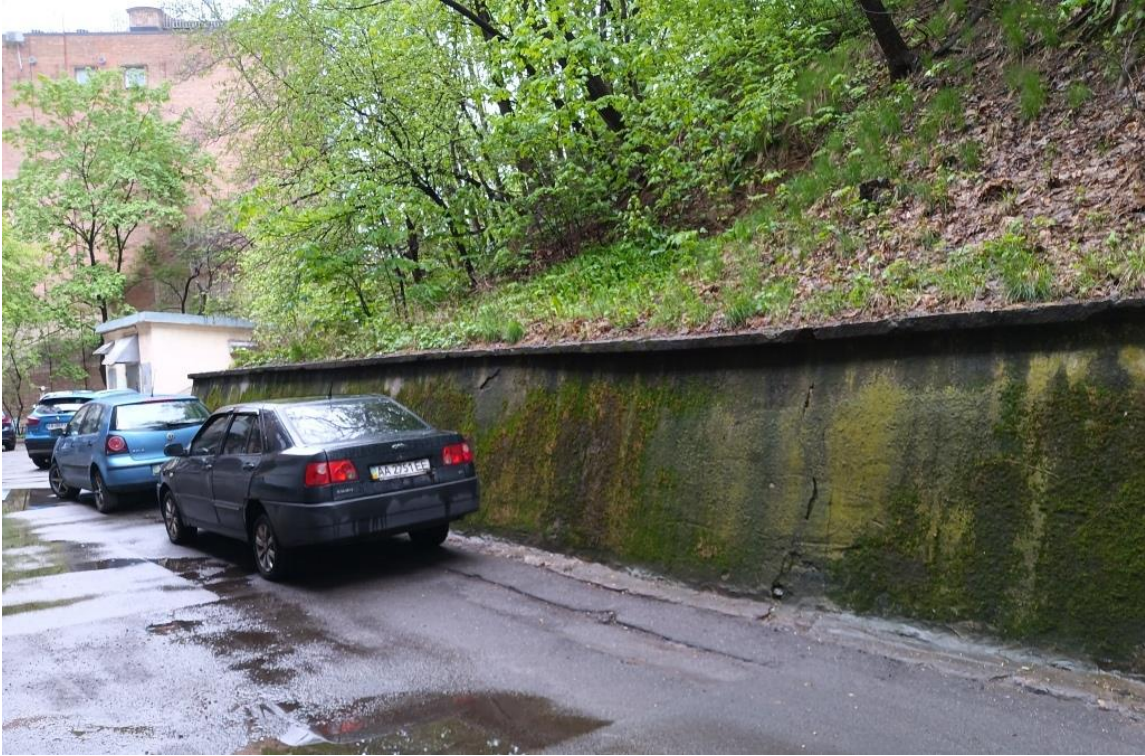
#### 49. Вул. Мечникова 7 (двір)

Стіна розміщена у дворі житлового будинку по вул. Мечникова 7-7а (ЖБК «Дружба»). Підпірна стіна утримує вертикальний ґрунтовий укіс, побудована при влаштуванні прибудинкової території, захищає двір будинків по вул. Мечникова 7 та 7а. Загальна довжина її становить приблизно 90 м.

Південно-західна (основна) частина стіни складена фундаментними блоками, залізобетоном, та частково цеглою. Перепад висот становить 1,8-2,2 м, має запроектований нахил. Зі сторони будинку по вул. Мечникова 5 має вбудовані приміщення.

Північно-східна частина, складена фундаментними блоками та цеглою, має перепад висот від 1,2-1,6 м.

Стіна знаходиться у відносно задовільному технічному стані, але потребує часткового ремонту та обслуговування через наявність тріщин. Споруда повинна обслуговуватись ЖБК «Дружба» Печерського району м. Києва.

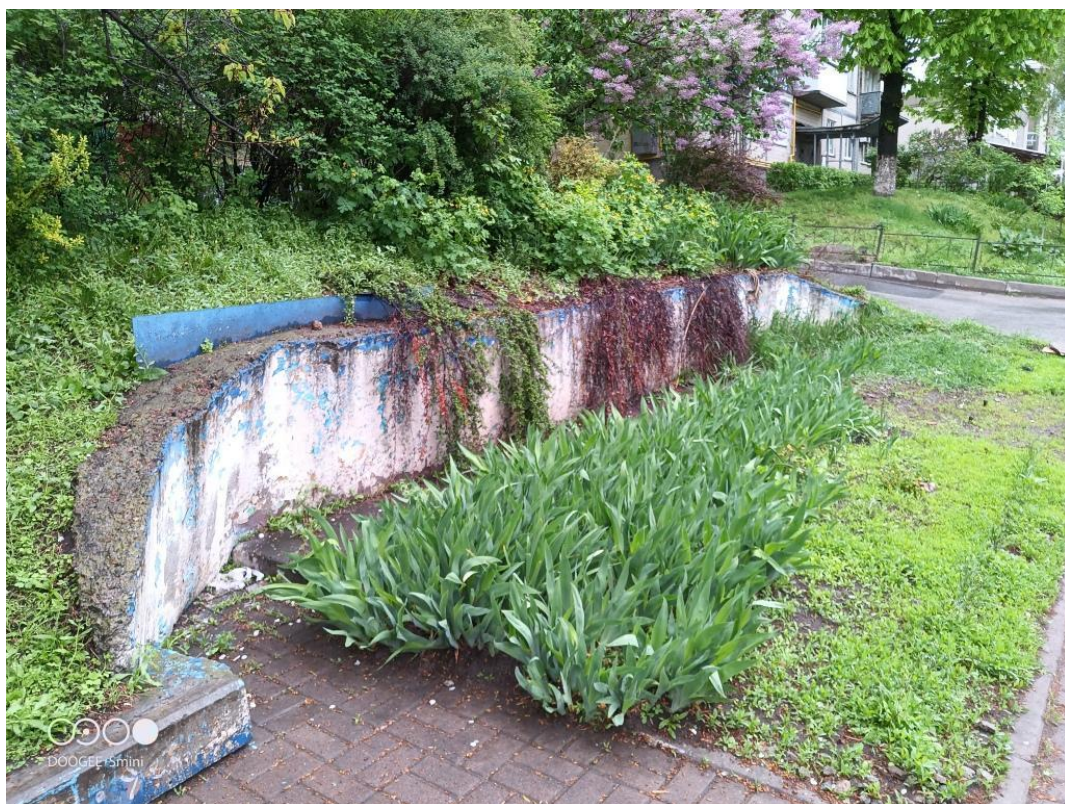
### 50. Вул. Мечникова, 7 (вулиця)

Стіна розміщена між вулицею Мечникова та житловим будинком по вул. Мечникова 7. Стіна підтримує перепад відміток рельєфу. Висота стіни становить від 0,5-0,85 м, довжина близько 9 м. Нижня частина стіни складена фундаментними блоками, верхня - цеглою. Стіна в задовільному експлуатаційно-технічному стані, потребує технічного обслуговування. Функції протизсувного захисту стіна не виконує. Стіна має бути на балансі і обслуговуванні балансоутримувача території.

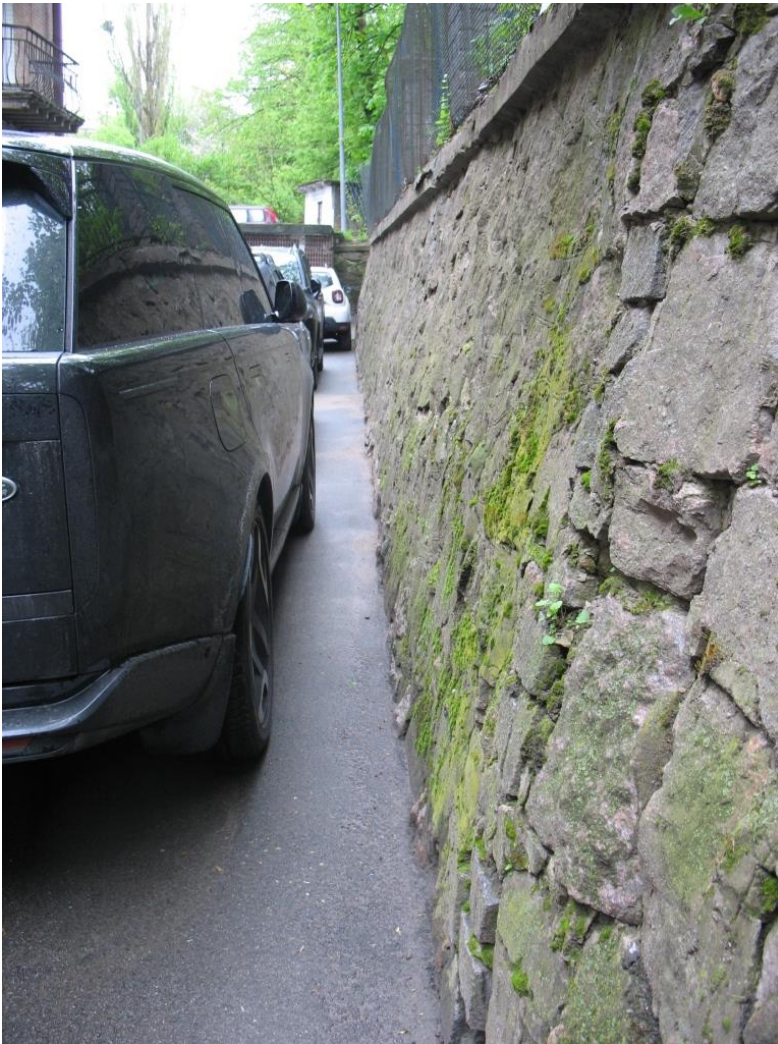
### 51. Вул. Мечникова, 6

Підпірна стіна у дворі будинку по вул. Мечникова 6 розміщена на нижньому ярусі схилу. Стіна розташована на перепаді позначок рельєфу та утримує ґрунтовий укіс, захищає двір будинку по вул. Мечникова, 6.

Стіна складена бутовим каменем, має довжину приблизно 62 м. Перепад висот становить від 1,4-1,6 до 2,0-2,5 м.

З північно-західної сторони обладнана сходовим маршем.

Стіна побудована при влаштуванні прибудинкової території, знаходиться у задовільному технічному стані, але потребує поточного ремонту та обслуговування.

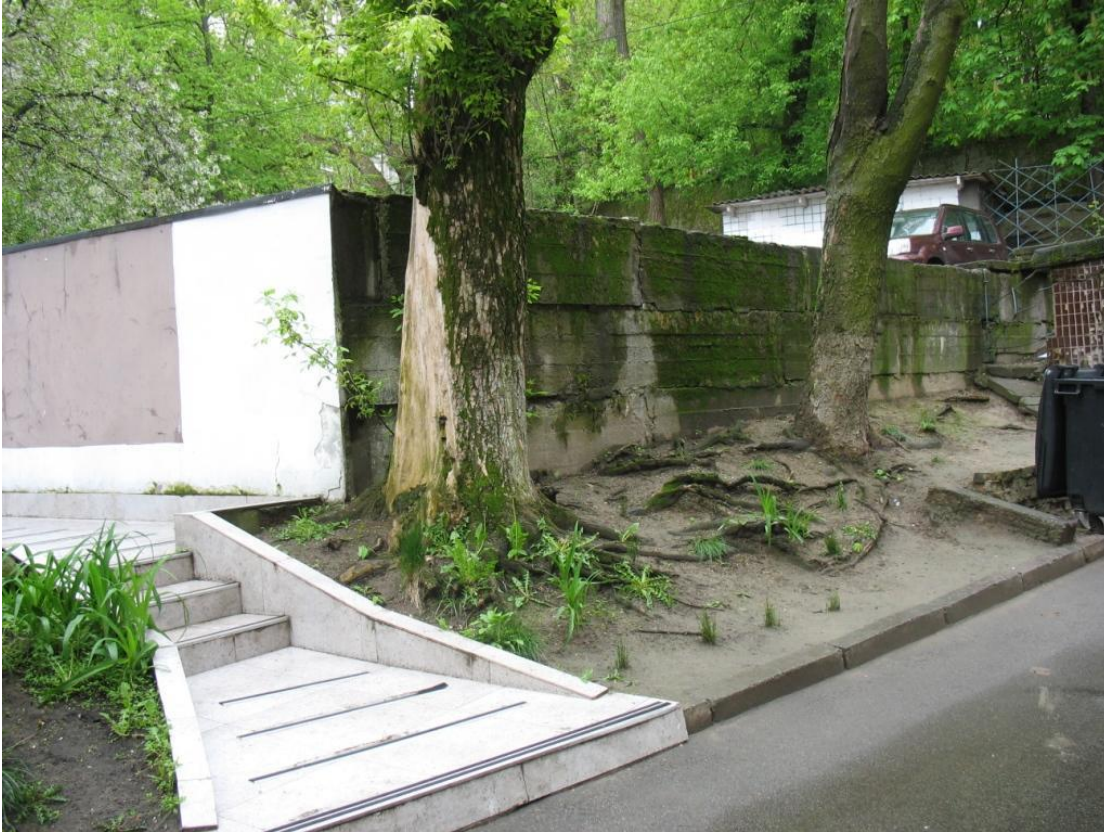
## 52. Вул. Мечникова, 8

Підпірна стіна у дворі будинку по вул. Мечникова 8, утримує вертикальний ґрунтовий укіс, розташована на перепаді позначок рельєфу між дворами житлових будинків по вул. Мечникова 6 та 8.

Стіна складена фундаментними блоками, має довжину приблизно 18 м. Перепад висот становить від 1,2 до 1,8 м.

З північної сторони прилягає до житлового будинку по вул. Мечникова 8. Стіна побудована при влаштуванні прибудинкової території, захищає двір будинку, знаходиться у задовільному технічному стані, але потребує поточного ремонту та обслуговування.

Стіна повинна бути на балансі та обслуговуванні балансоутримувача території.

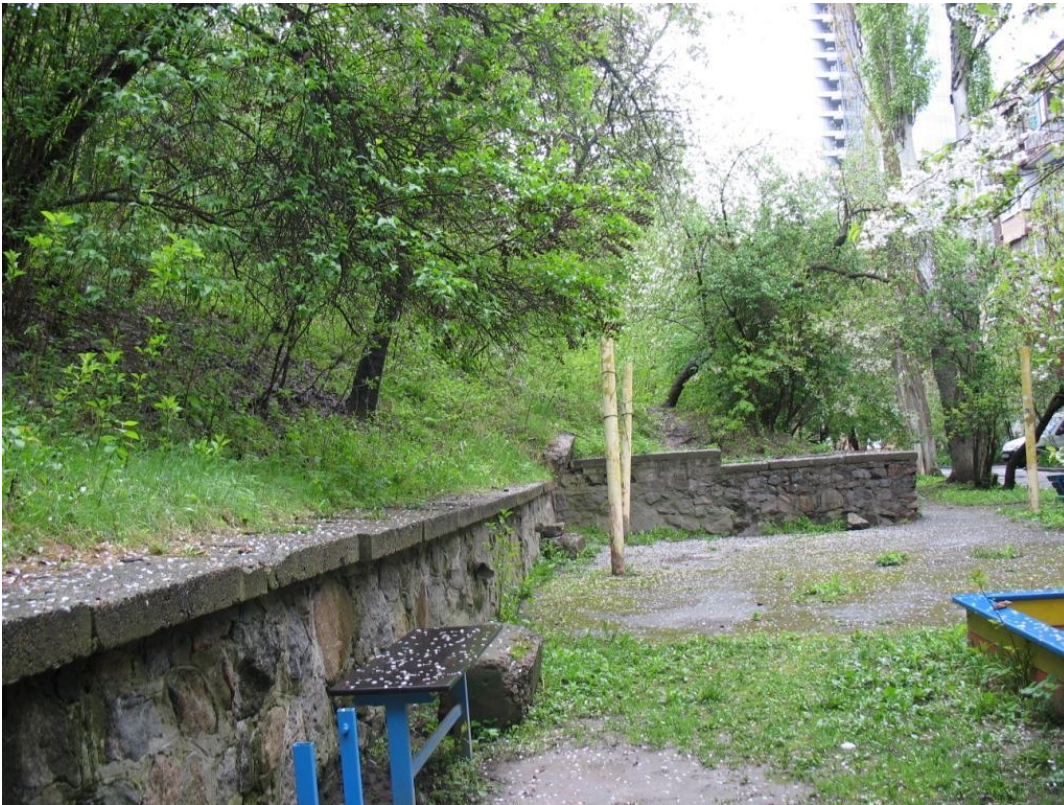
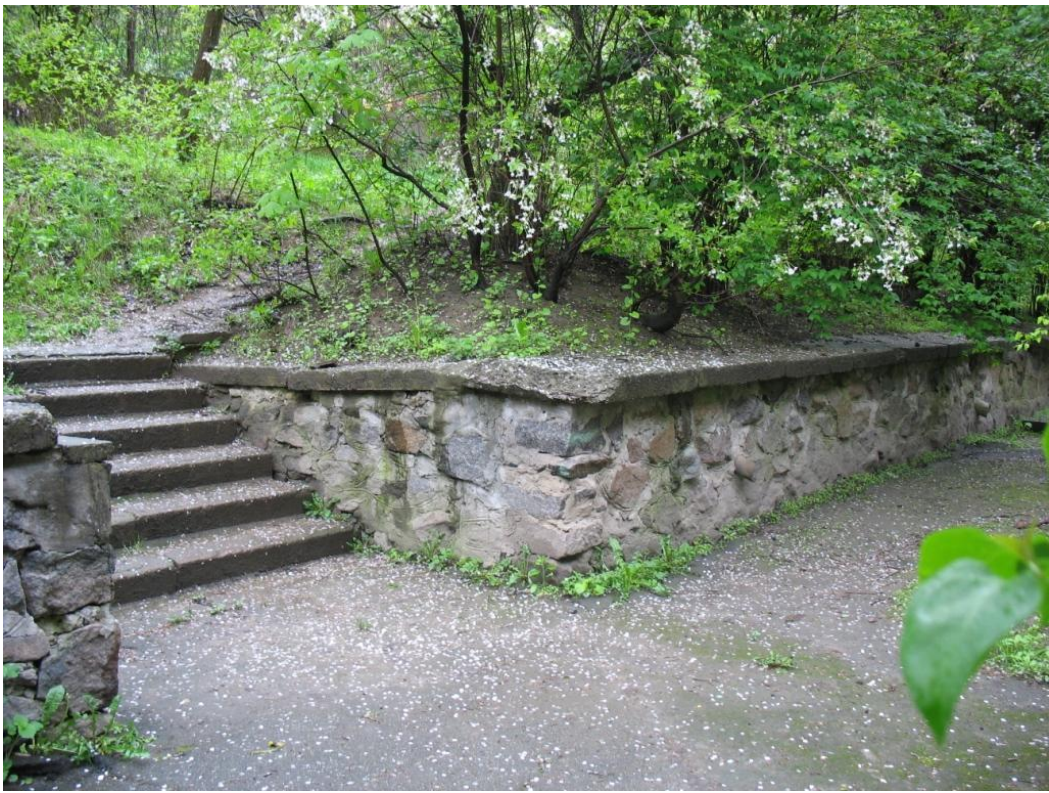
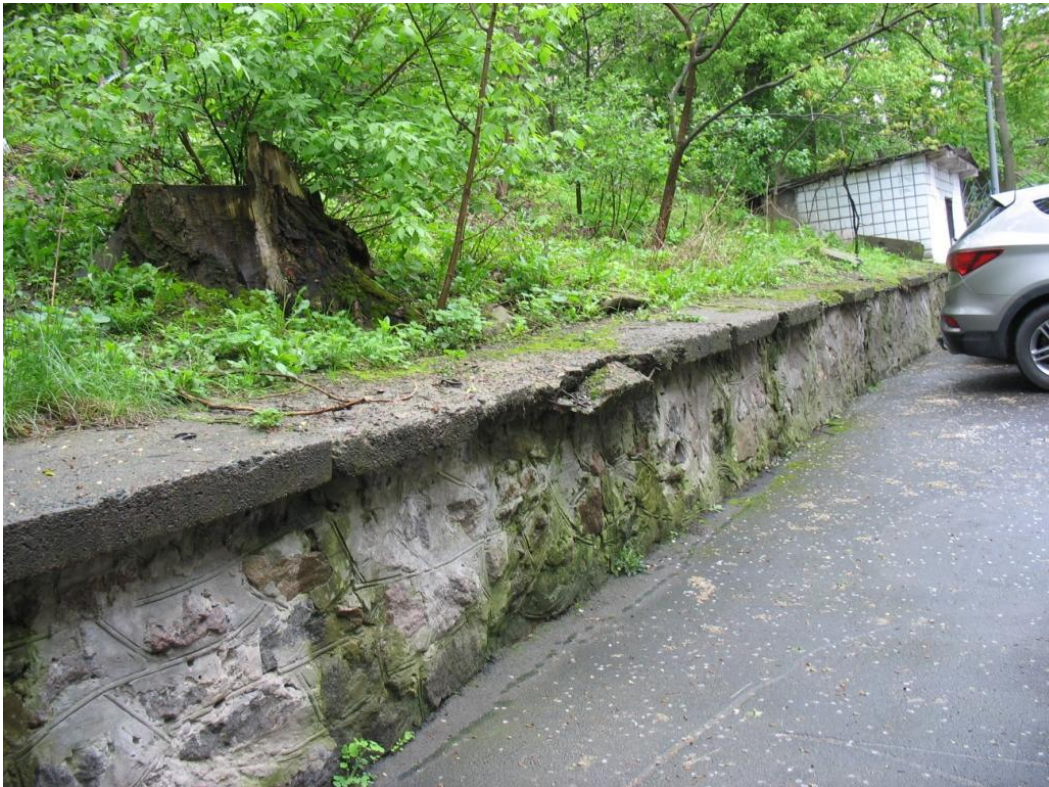
### 53. Вул. Мечникова, 8

Підпірна стіна у дворі будинку по вул. Мечникова 8 розміщена на нижньому ярусі схилу. Стіна розташована на перепаді позначок рельєфу та утримує ґрунтовий укіс, захищає двір будинку по вул. Мечникова 8.

Стіна складена бутовим каменем, має довжину приблизно 90 м та обладнана дренажем. Перепад висот становить від 0,9 до 1,0 м.

Стіна побудована при влаштуванні прибудинкової території, знаходиться у задовільному технічному стані, але потребує поточного ремонту та обслуговування.

Стіна повинна бути на балансі та обслуговуванні балансоутримувача території.

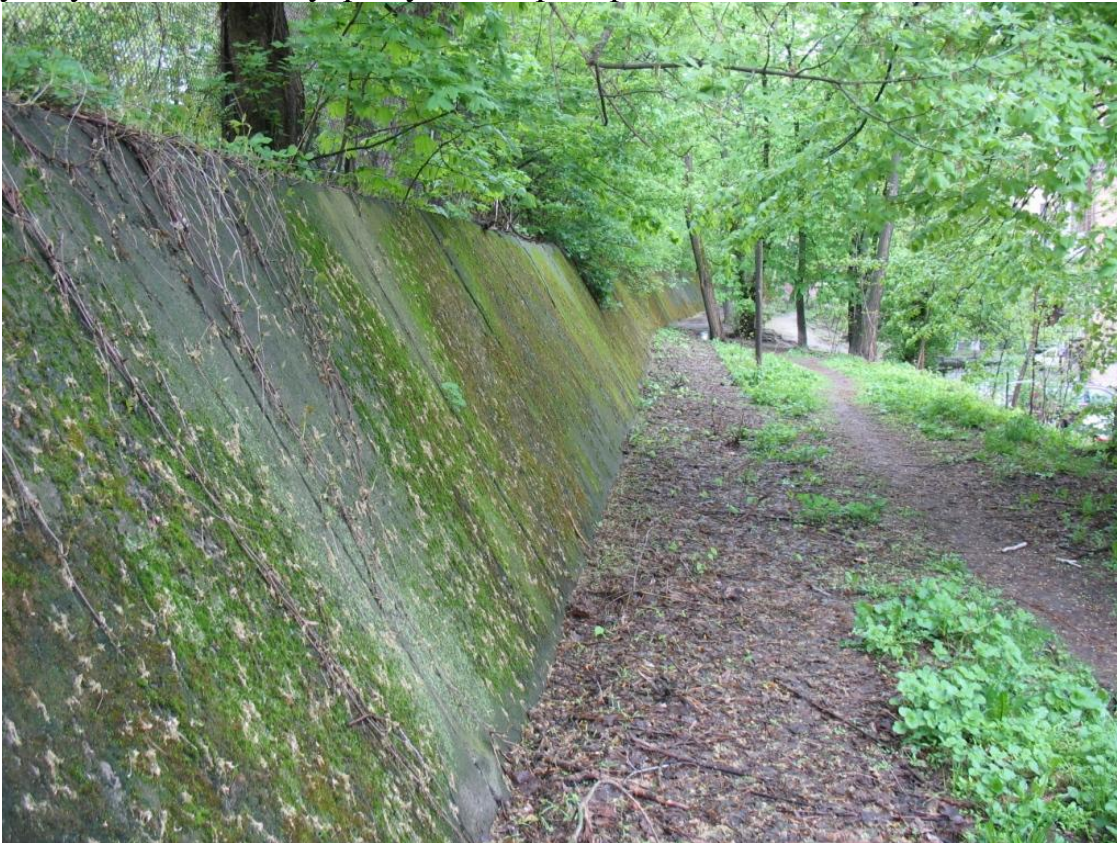
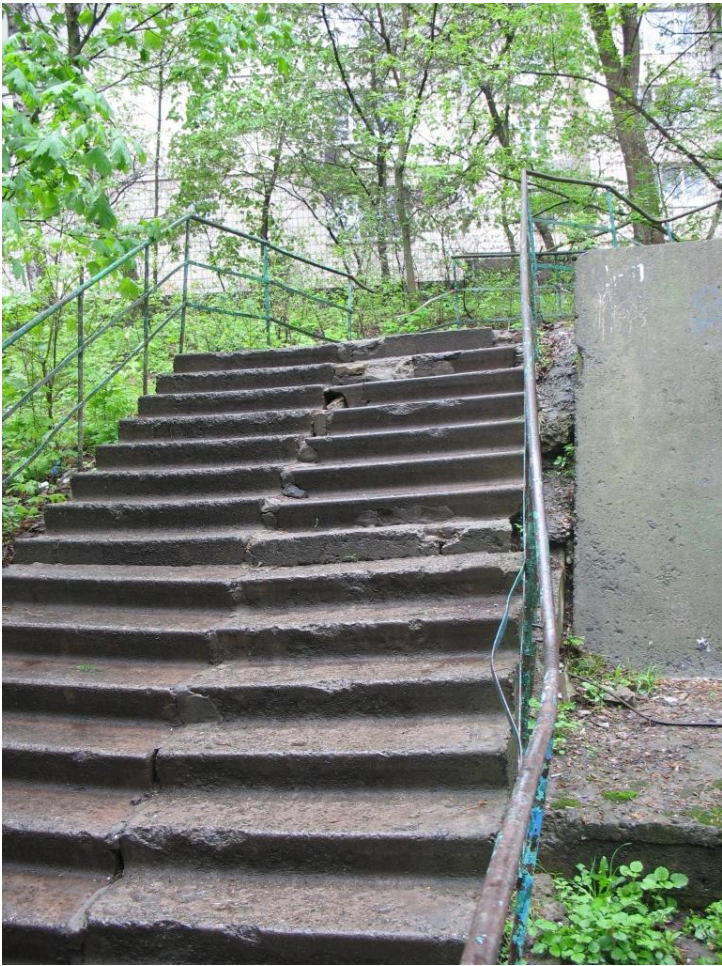
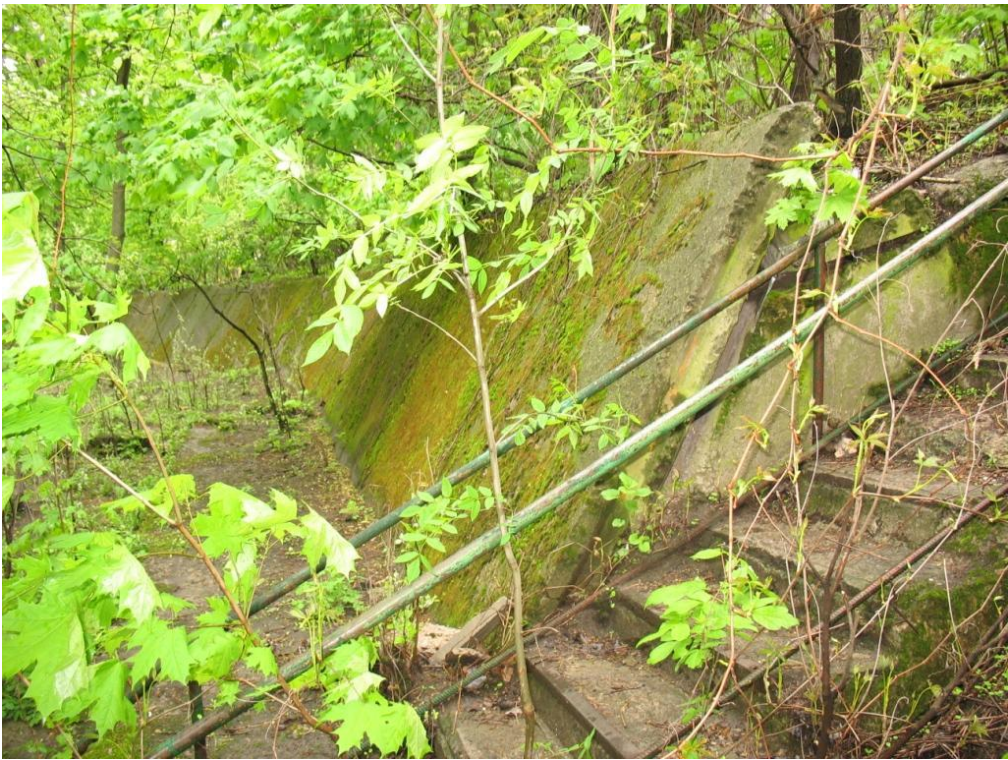
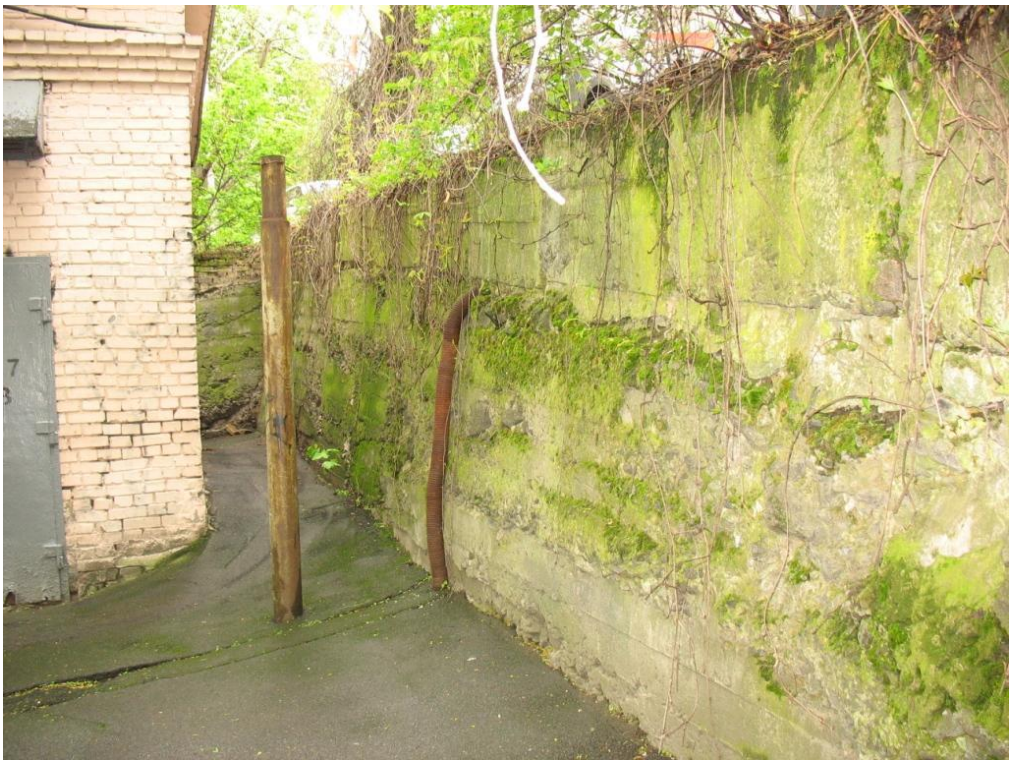
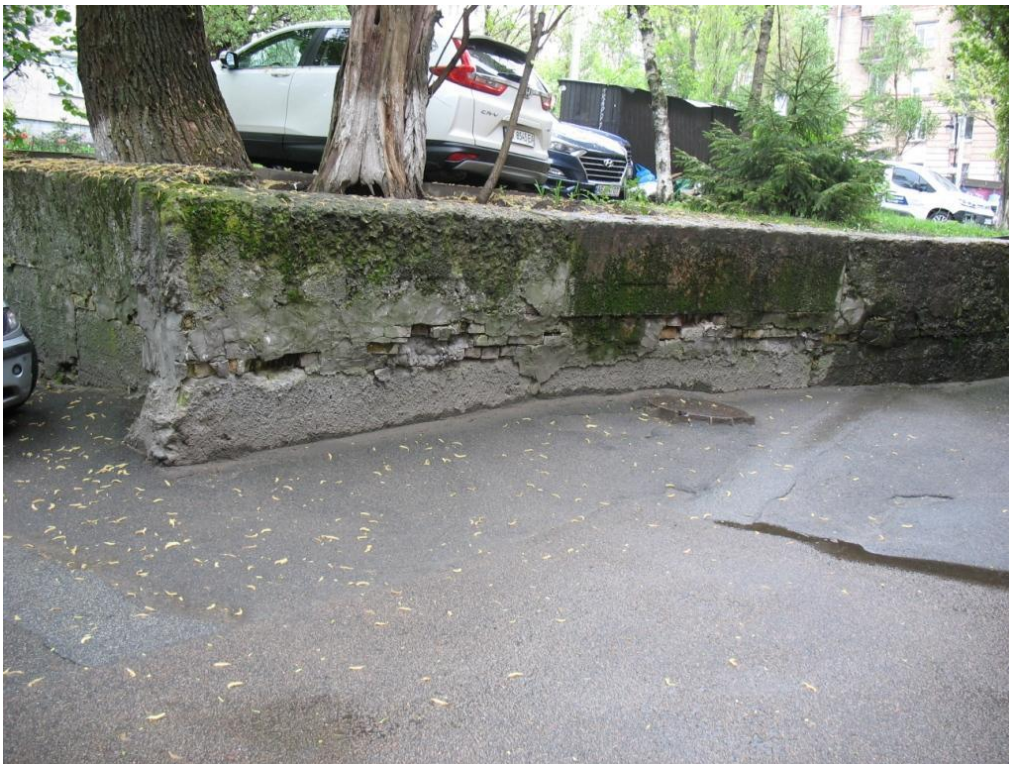
#### 54. Вул. Мечникова, 4, 6, 8

Стіна розміщена на верхньому ярусі схилу у дворі житлових будинків по вул. Мечникова 4; 6 та 8. Підпірна стіна утримує вертикальний ґрунтовий укіс, захищає територію двору будинків між вул. Мечникова 4; 6; 8 та бульваром Лесі Українки 3. Загальна довжина її становить приблизно 170 м.

Південно-східна сторона стіни складена бетонними блоками, має висоту 1,8-2,0 м, запроектований нахил, та бетонний уступ у нижній частині шириною 1,4-1,5 м. Обмежена двома сходовими маршами.

Північно-західна частина, що розміщена між сходовим маршем та аркою будинку по Мечникова 4, складена фундаментними блоками, залізобетоном та частково цеглою. Має перепад висот від 1,1-1,6 м (біля арки) до 2,5 м.

Стіна знаходиться у відносно задовільному технічному стані, але потребує часткового ремонту та обслуговування через наявність тріщин. Стіна повинна бути на балансі та обслуговуванні балансоутримувача території.

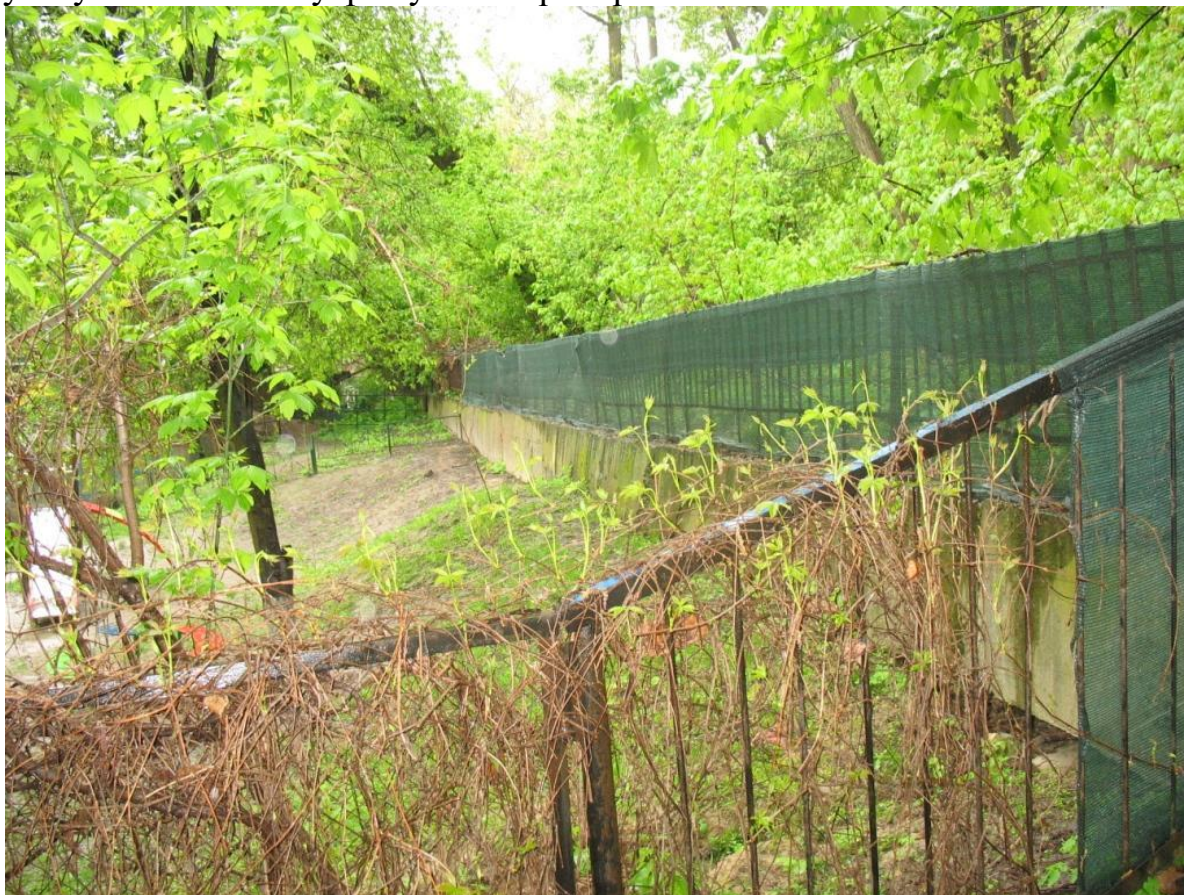
### **55. Вул. Мечникова, 10/2 над дитячим майданчиком**

Стіна на прибудинковій території житлового будинку на вул. Мечникова 10/2. Висота стіни до 0,8-1,0 м, довжина до 43 м. Стіна підтримує перепад відміток рельєфу між дитячим майданчиком та схилом, складена фундаментними блоками. Стіна в неналежному експлуатаційно-технічному стані, потребує ремонту та технічного обслуговування.

Функції протизсувного захисту стіна не виконує. Стіна повинна бути на балансі та обслуговуванні балансоутримувача території.

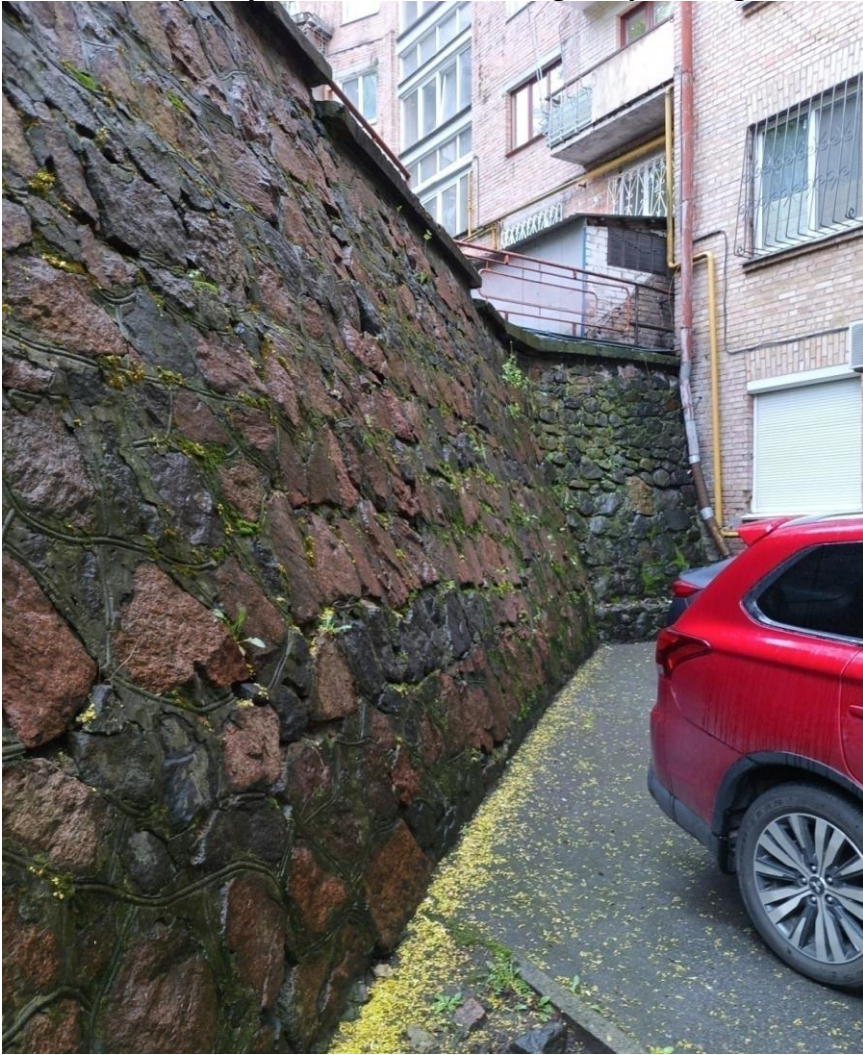
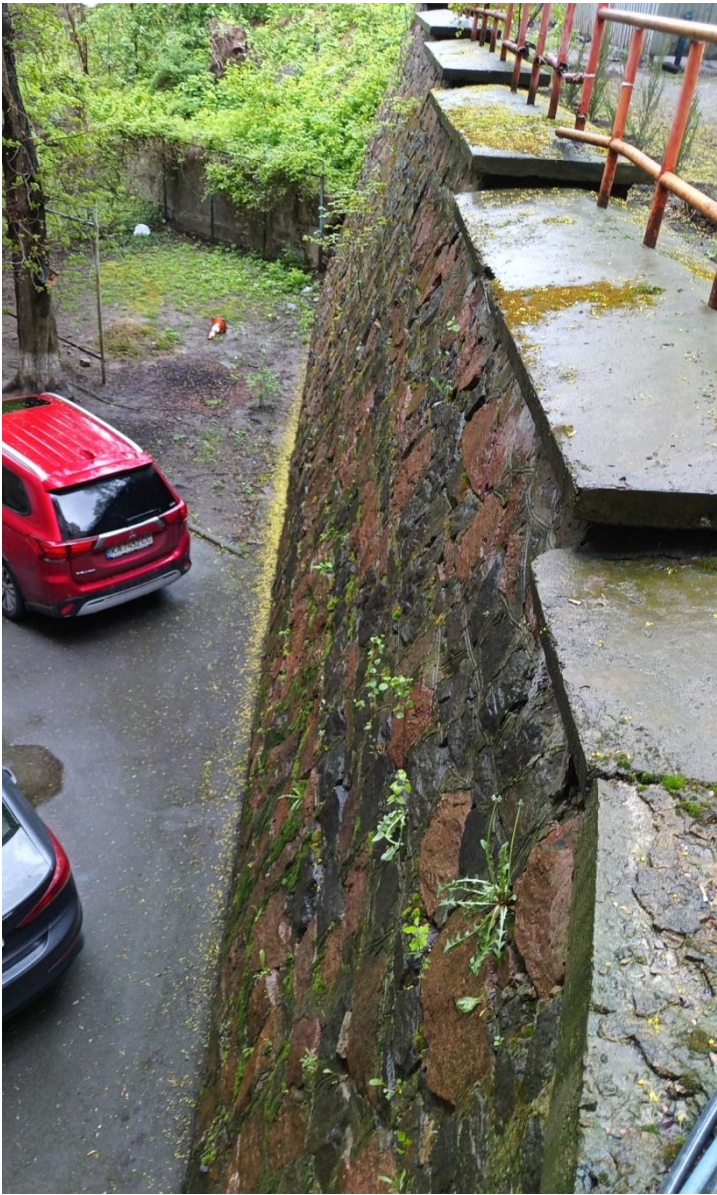
### 57. Вул. Мечникова, 11

Підпірна стіна у дворі між будинком вул. Мечникова, 11 та вул. Івана Мар'яненка. Стіна розташована на перепаді позначок рельєфу, утримує вертикальний ґрунтовий укіс між житловими будинками по вул. Мечникова, 11 та по Кловському узвозу 12а, і виконує функції стіни світлового напрямку будинку. Стіна складена бутовим каменем, має довжину приблизно 22 м, та перепад висот в межах 5-6 м. Південно-східна сторона стіни примикає до житлових будинків, а північно-західна прилягає до схилу та з'єднана з іншою бетонною підпірною стіною. Верхня частина підпірної стіни обладнана металевою огорожею, водовідвідні лотки відсутні. Стіна знаходиться у задовільному технічному стані, але її центральна частина потребує ремонту у зв'язку з наявністю тріщини.

Стіна побудована при влаштуванні прибудинкової території, захищає двір будинку, потребує постійної експлуатації та обслуговування. Споруда повинна обслуговуватись КП «Керуюча компанія з обслуговування житлового фонду Печерського району м. Києва».

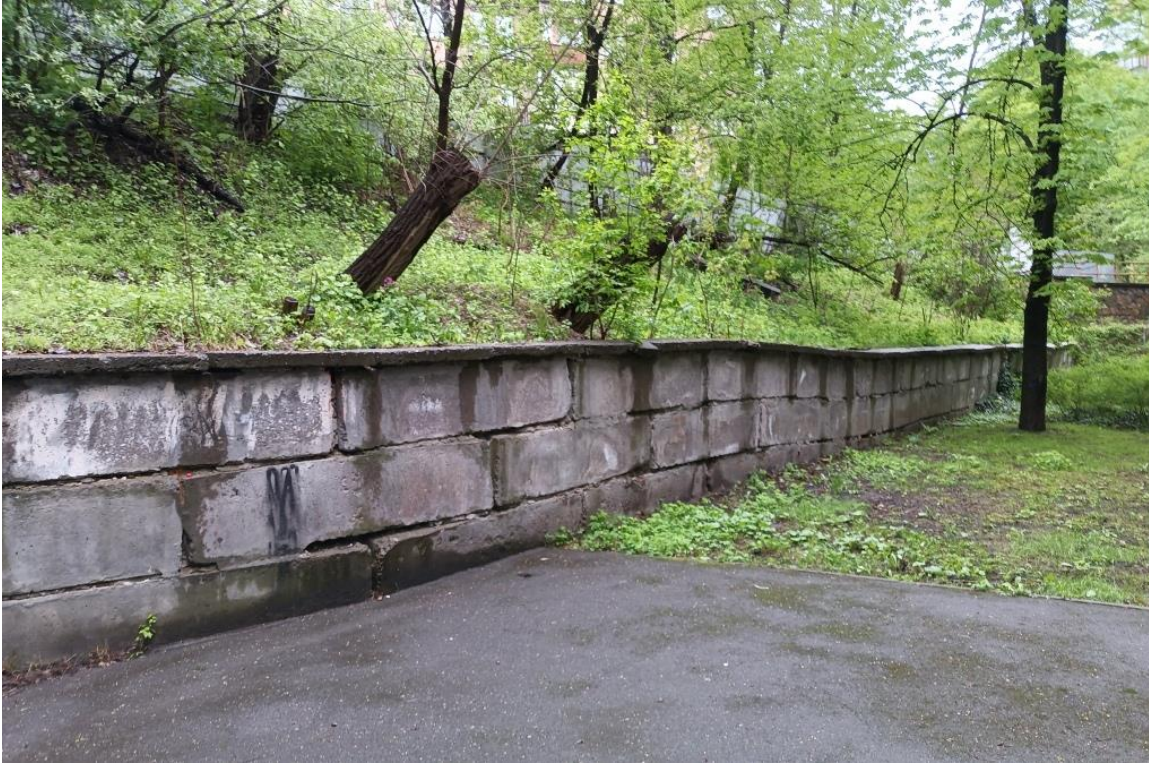
### 58. Вул. Мечникова, 11

Підпірна стіна у дворі між будинком вул. Мечникова, 11 та вул. Івана Мар'яненка. Стіна розташована на перепаді позначок рельєфу та утримує ґрунтовий укіс.

Стіна складена фундаментними блоками, має довжину приблизно 60 м. Перепад висот становить від 0,5 до 1,6 м. Північно-східна сторона упирається в іншу бутову підпірну стіну, водовідвідні лотки відсутні. Стіна в незадовільному технічному стані, потребує ремонту та обслуговування через наявність тріщин, нахилу й випирання окремих блоків.

Стіна побудована при влаштуванні прибудинкової території, захищає двір будинку, потребує постійної експлуатації та обслуговування. Стіна повинна бути на балансі та обслуговуванні балансоутримувача території.
