**Результати обстеження, згідно Переліку безгосподарних підпірних стін,  
розташованих на території Печерського району м. Києва, додаток до листа Печерської  
районної в м. Києві державної адміністрації від 30.05.2024 №105-5967**

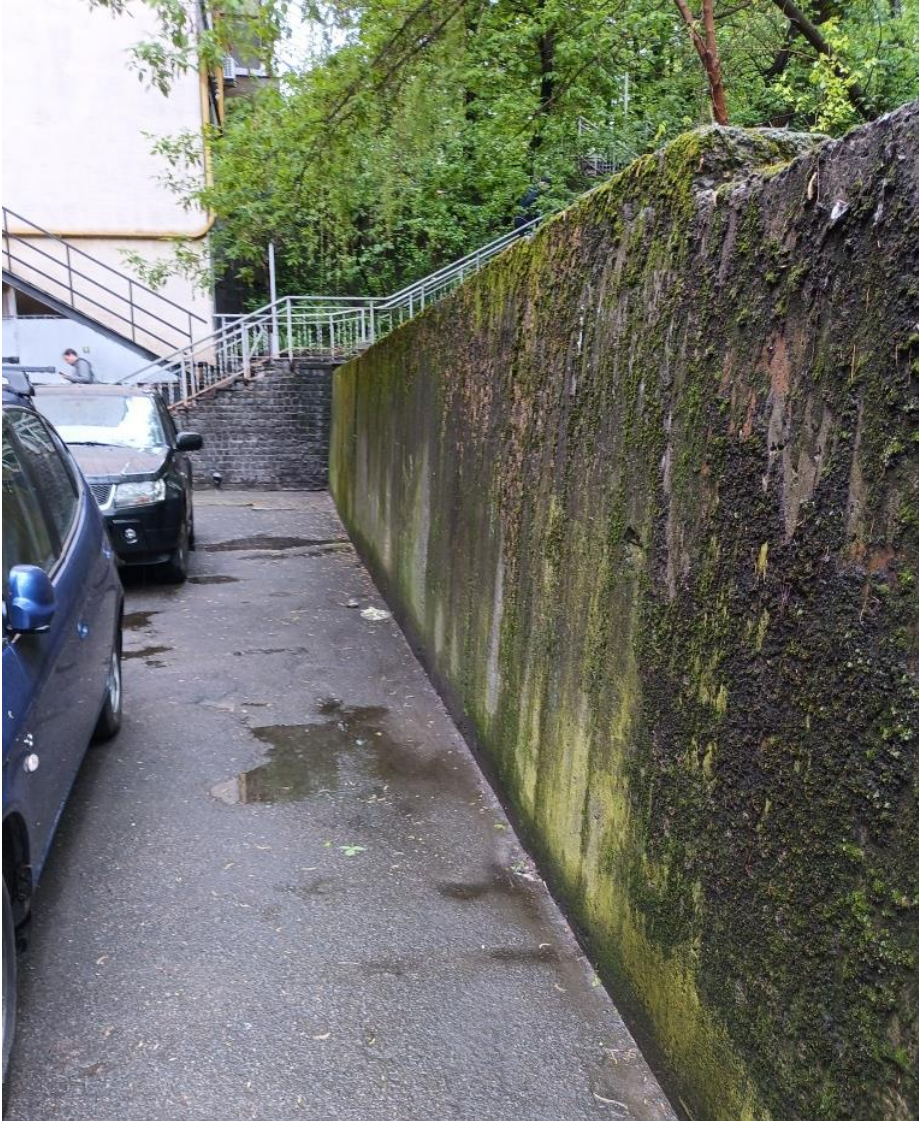
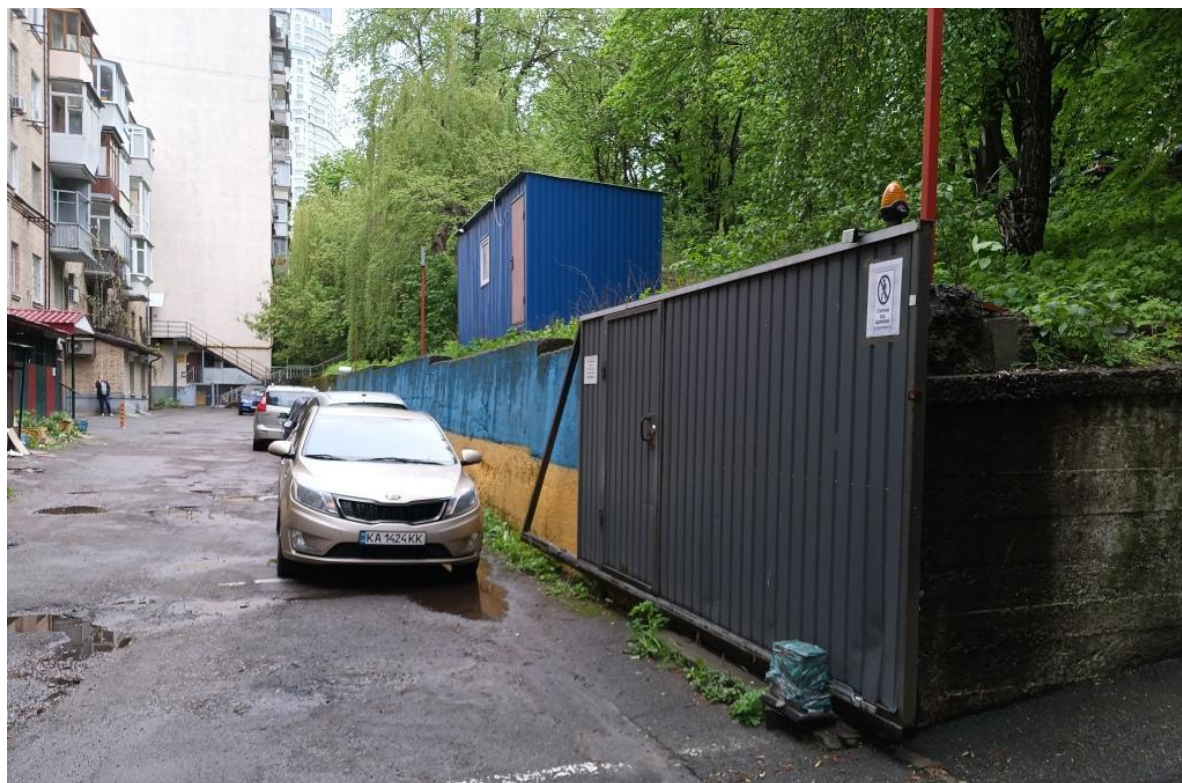
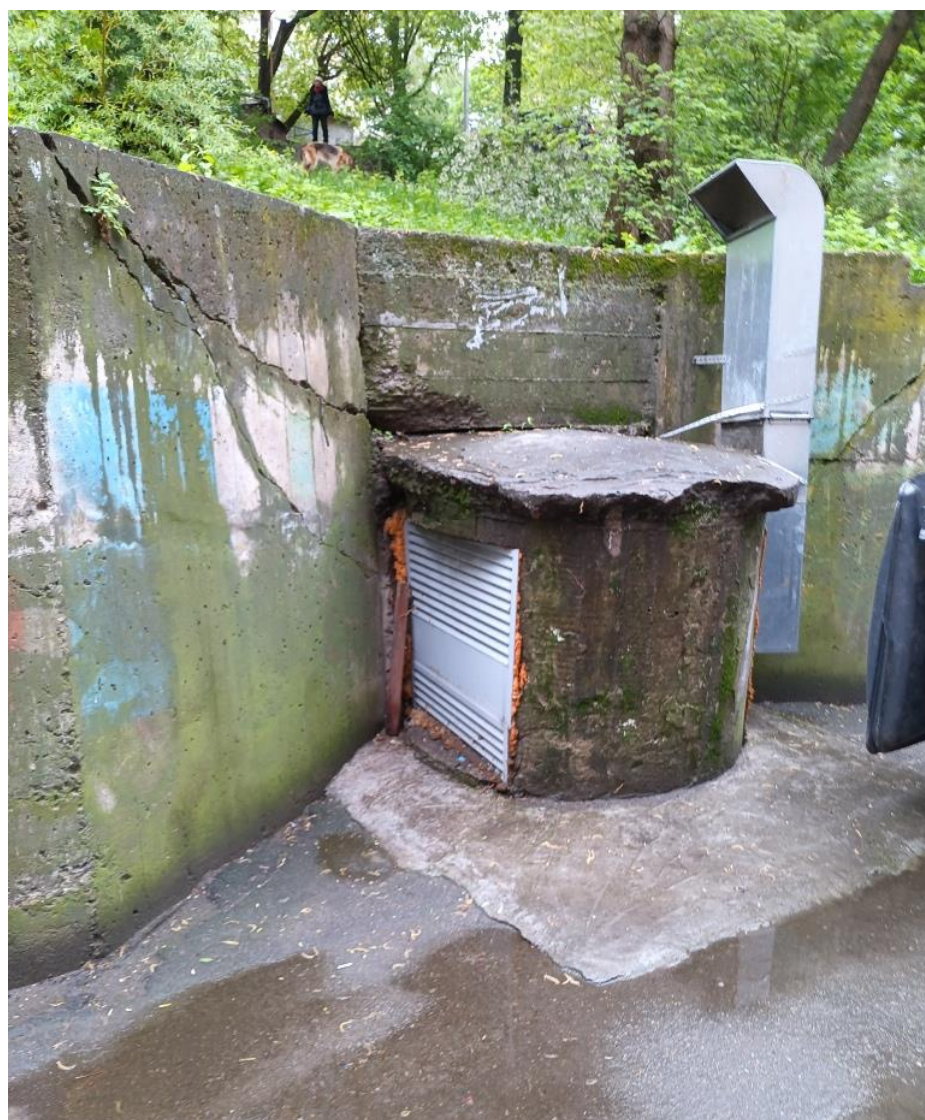
### 59. Вул. Мечникова, 16

Підпірна стіна у дворі між будинком вул. Мечникова 16 та Печерським узвозом 11. Стіна розташована на перепаді позначок рельєфу та утримує ґрунтовий укіс.

Стіна складена залізобетоном, має довжину приблизно 68 м. Перепад висот становить від 1,9 до 2,2 м.

З північно-східної сторони обладнана сходовим маршем, зверху об'їжджена лотком водовідведення.

Стіна побудована при влаштуванні прибудинкової території, захищає двір будинку, знаходиться у задовільному технічному стані, але потребує часткового ремонту та обслуговування через наявність тріщини.

Стіна повинна бути на балансі та обслуговуванні балансоутримувача території.

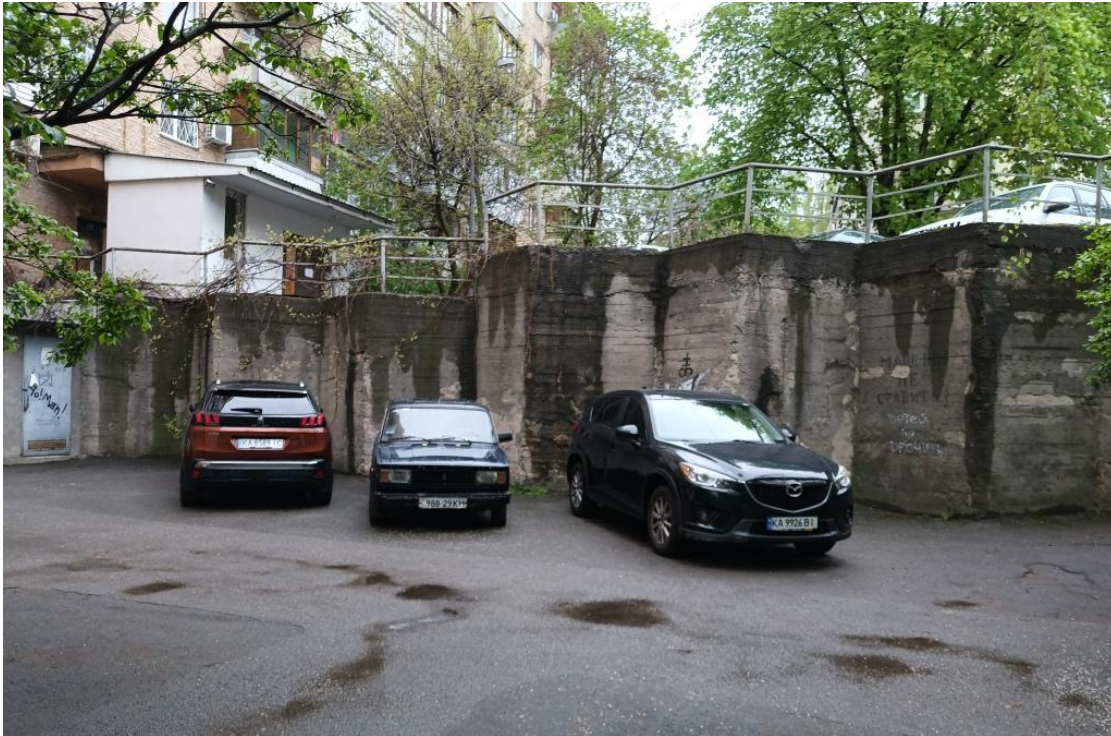
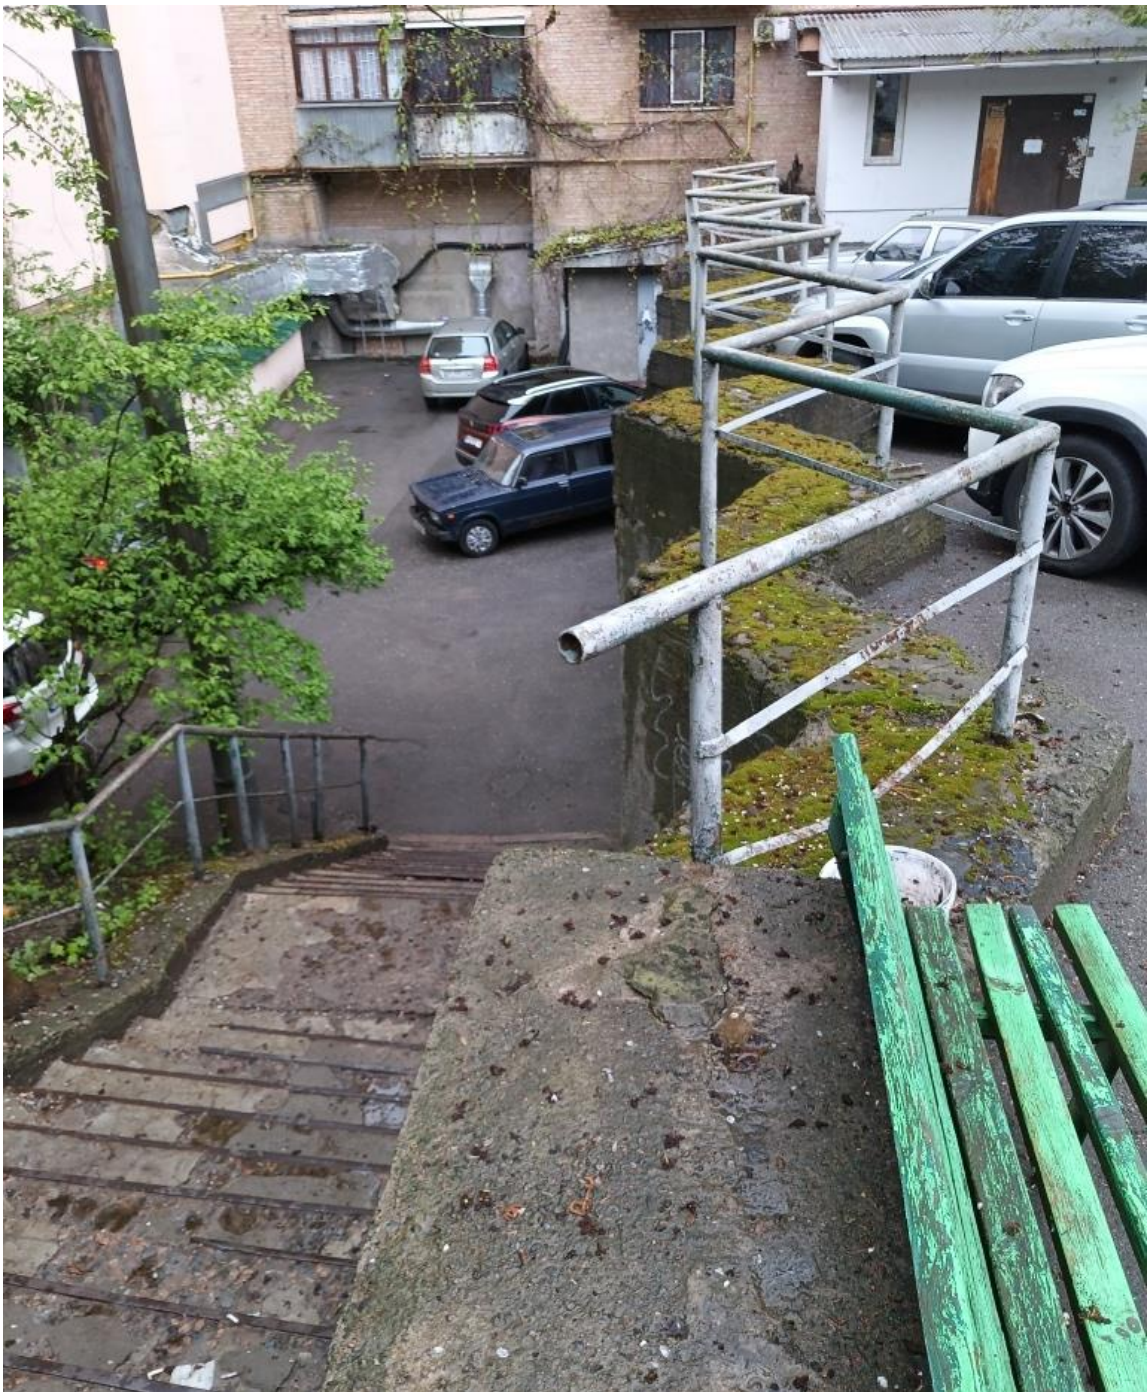
**60. Вул. Мечникова, 18**

Підпірна стіна у дворі будинку по вул. Мечникова 18, розташована на перепаді позначок рельєфу та утримує вертикальний ґрунтовий укіс.

Стіна складена залізобетоном, має довжину приблизно 31 м. Перепад висот становить від 3 до 4 м.

З південно-східної сторони обладнана сходовим маршем, з північно-західної – вбудованим приміщенням. Стіна побудована при влаштуванні прибудинкової території, захищає двір будинку, знаходиться у задовільному технічному стані, але потребує поточного ремонту та обслуговування.

Стіна повинна бути на балансі та обслуговуванні балансоутримувача території.

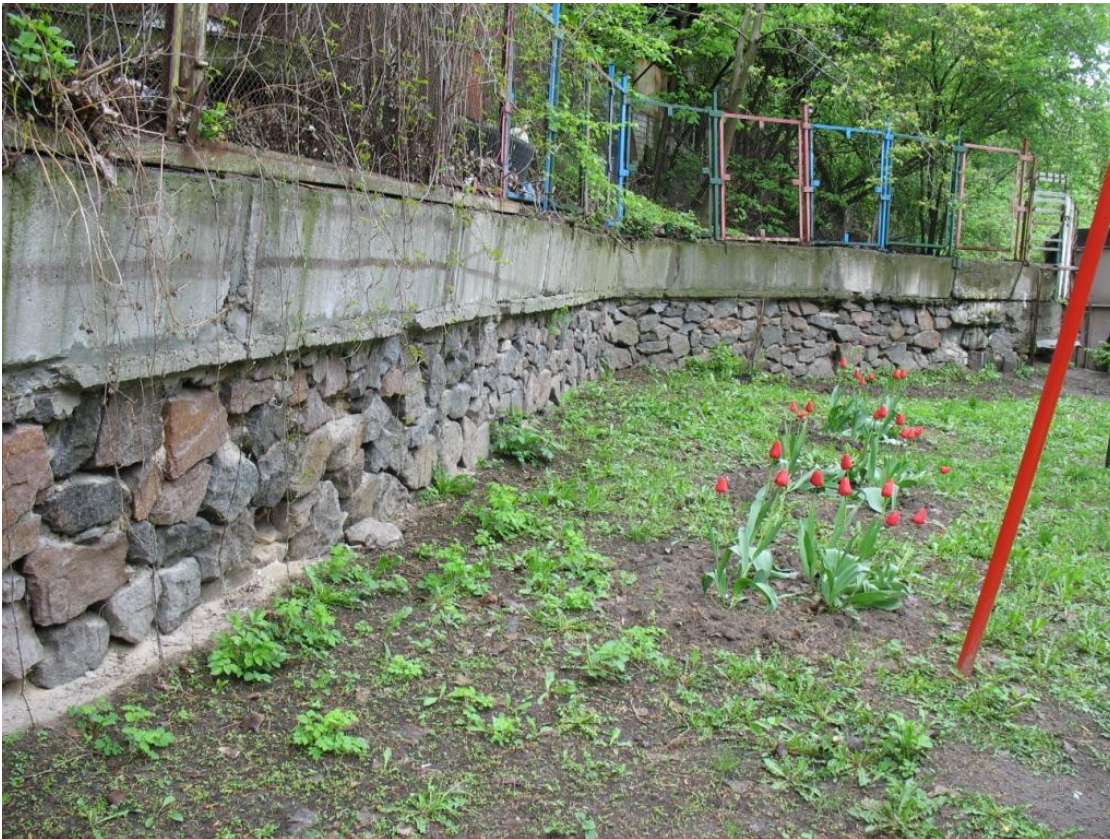
### 61. Вул. Первомайського, 4

Підпірна стіна у дворі будинку по вул. Первомайського 4 розміщена на перепаді позначок рельєфу та утримує ґрунтовий укіс, захищає двір між будинками по вул. Первомайського 4 та бульваром Лесі Українки 5.

Нижня частина стіни складена бутовим каменем, верхня – фундаментними блоками. Підпірна стіна має довжину приблизно 25 м та обладнана дренажем. Перепад висот становить 1,6-1,7 м. Східна сторона має незначний нахил, та примикає до гаражів.

Стіна побудована при влаштуванні прибудинкової території, знаходиться у відносно задовільному технічному стані, але потребує поточного ремонту та обслуговування.

Стіна повинна бути на балансі та обслуговуванні балансоутримувача території.

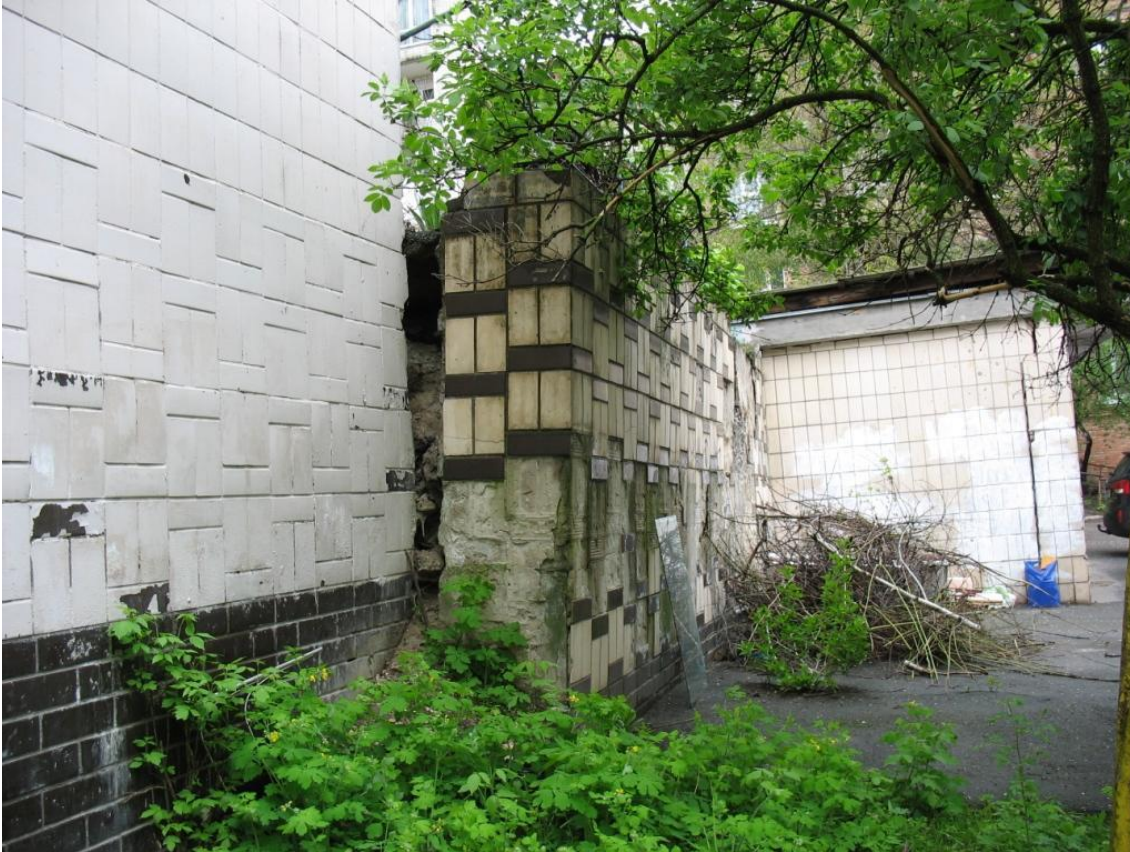
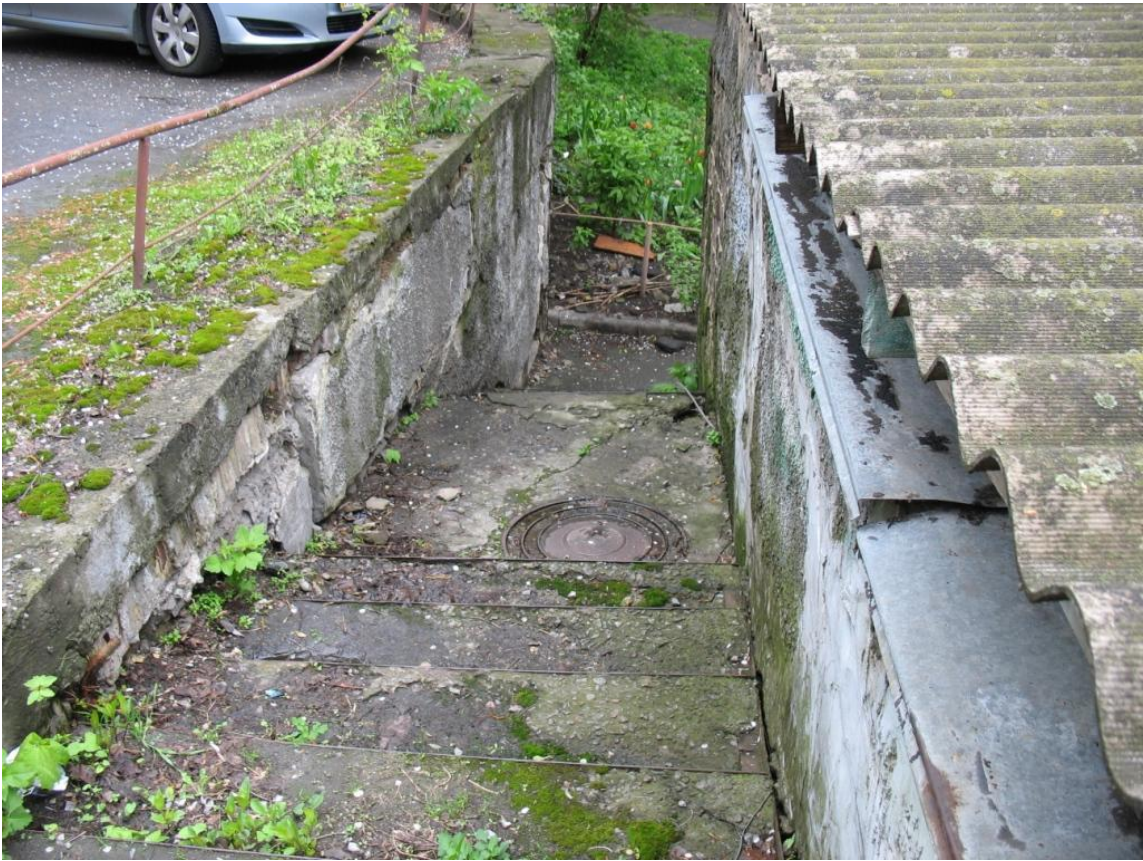
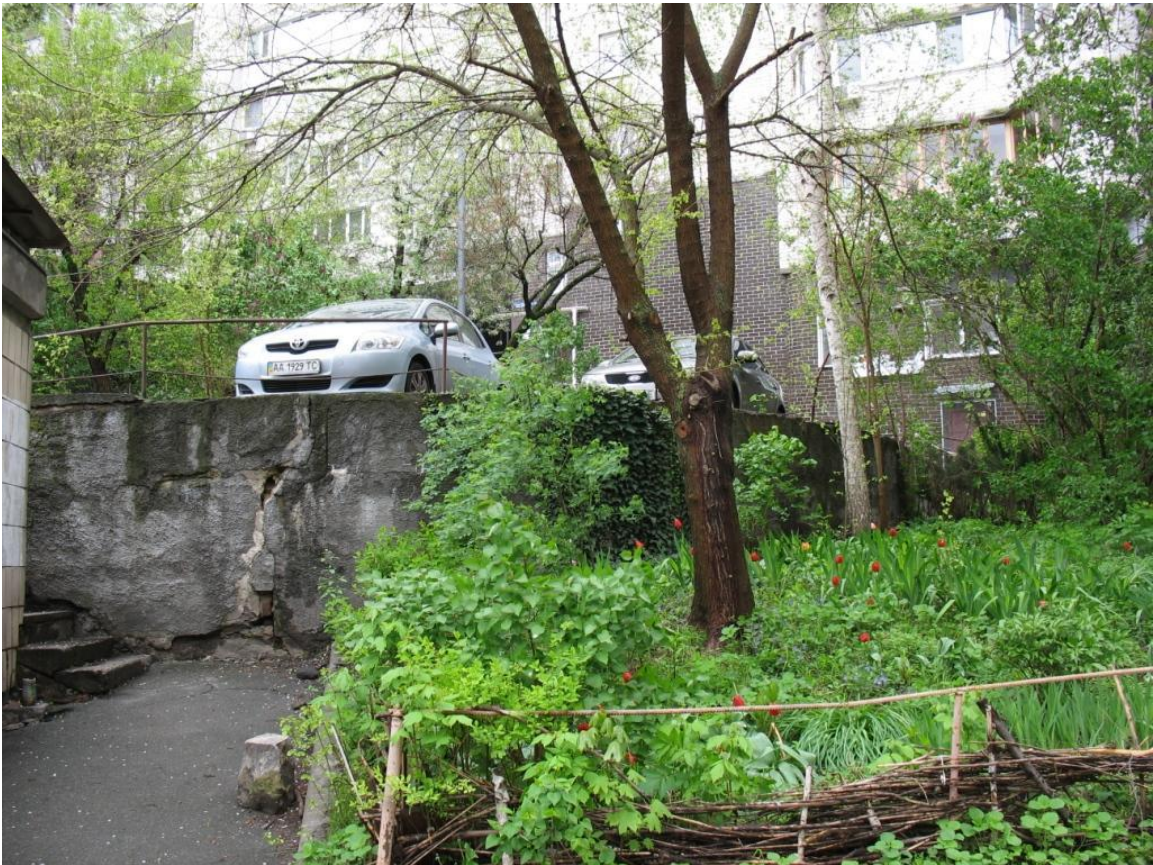
## 62. Вул. Первомайського, 5

Підпірна стіна у дворі будинків по вул. Первомайського 5-5а, розміщена на перепаді позначок рельєфу, утримує вертикальний ґрунтовий укіс, захищає двір між будинками.

Підпірна стіна складена фундаментними блоками, частково цеглою, має облицювання. Її довжина становить приблизно 25 м, перепад висот від 0,6 до 2,5 м. Верхня частина стіни обладнана металевою огорожею, її центральна та південно-східна сторона обладнана сходовими маршами. Північно-західна частина примикає до споруди ТП, і в місці примикання має тріщину та нахил.

Стіна побудована при влаштуванні прибудинкової території, знаходиться у незадовільному технічному стані, потребує ремонту та поточного обслуговування.

Стіна повинна бути на балансі та обслуговуванні балансоутримувача території.

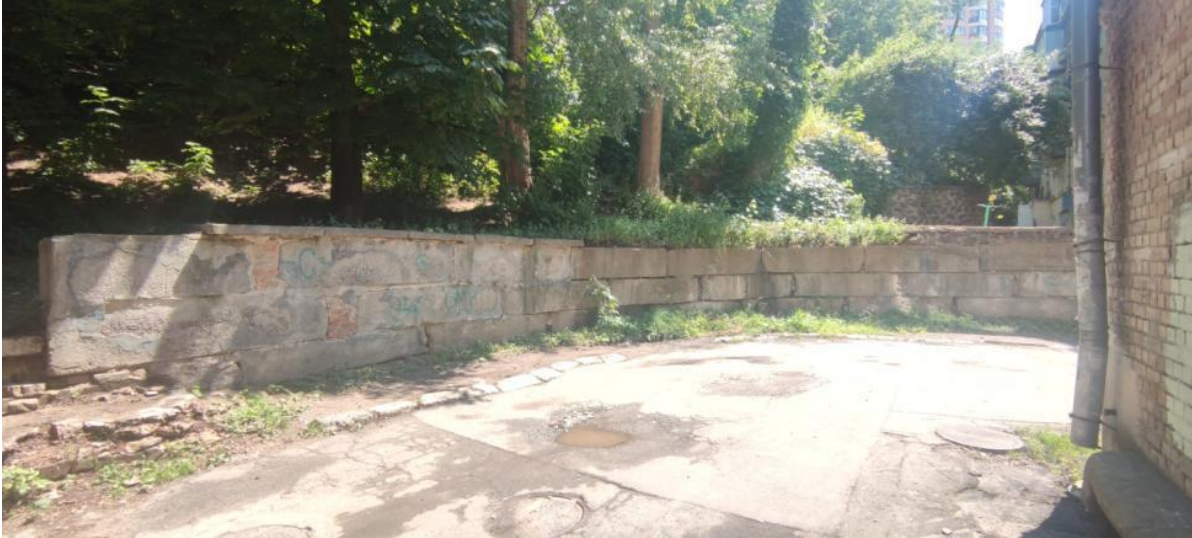
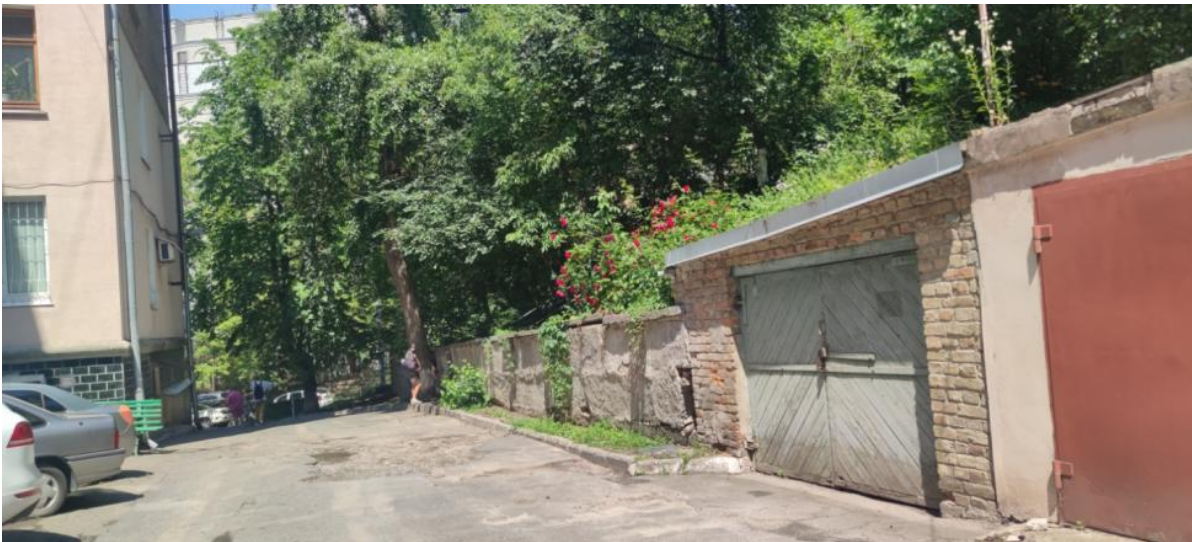
### 63. Вул. Первомайського Леоніда, 9-а

Підпірна стіна з бетонних блоків, довжиною близько 90 м, висотою близько 1,6 м, влаштована у дворі житлового будинку на вул. Леоніда Первомайського в підніжжі схилу, виконує функцію захисту прибудинкової території від зсувних процесів. Стіна знаходиться в незадовільному (передаварійному) стані, деформується, відхилена від вертикалі, застінний лоток відсутній або занесений ґрунтом, відмічаються зони зволоження, крізь стіну витікає ґрунтова вода, відбувається вплив підземних вод і гідростатичного тиску на підпірну стіну, що може призвести до її руйнування. Для недопущення подальшого руйнування підпірної стіни і виникнення аварійної ситуації необхідно терміново виконати її ремонт і підсилення з влаштуванням застінного водовідвідного лотка та забезпечити її постійну технічну експлуатацію. Відповідальність за технічний стан і належне утримання підпірної стіни, повинна нести експлуатуюча організація зазначеного будинку.

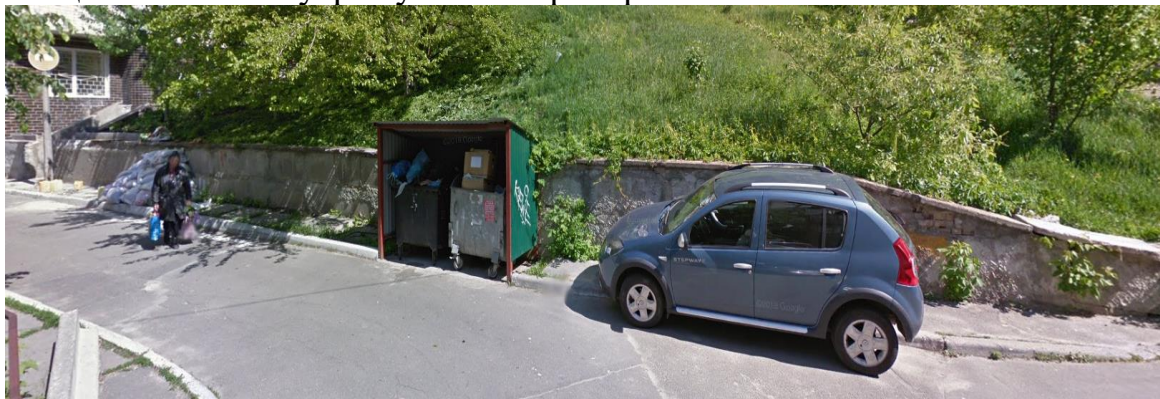
#### **64. Печерський узвіз, 10 з вбудованим сміттєзбірником**

Підпірна стіна з фундаментних блоків довжиною близько 24 м, змінної висоти до 1,8 м. Стіна утримує вертикальний ґрунтовий укіс. В задовільному технічному стані. Потребує обслуговування організацією – балансоутримувачем території.

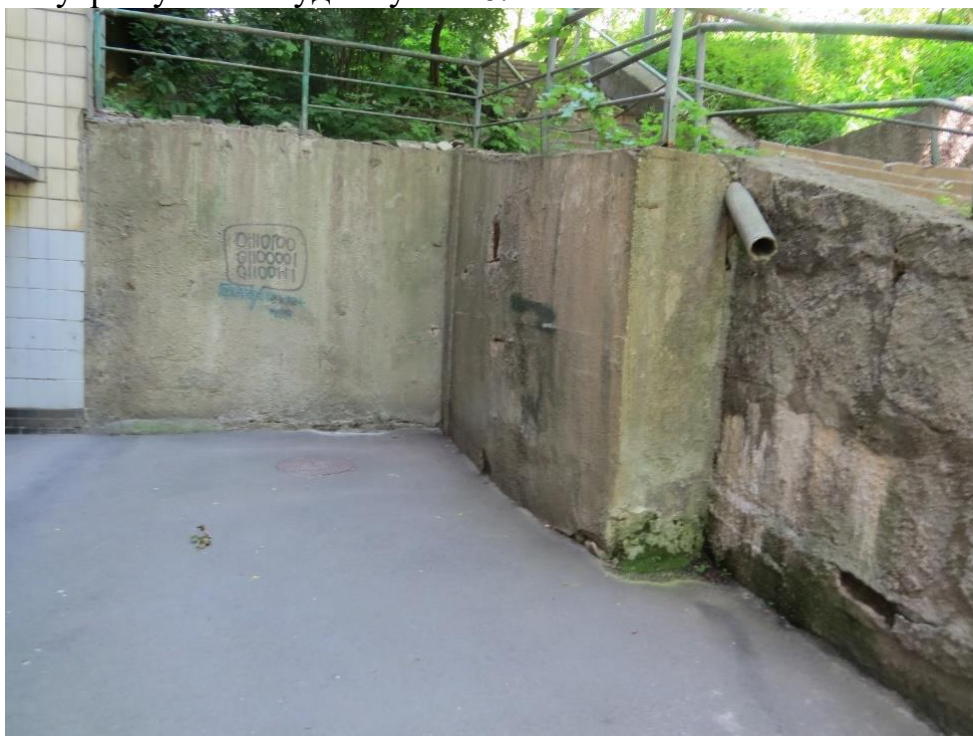
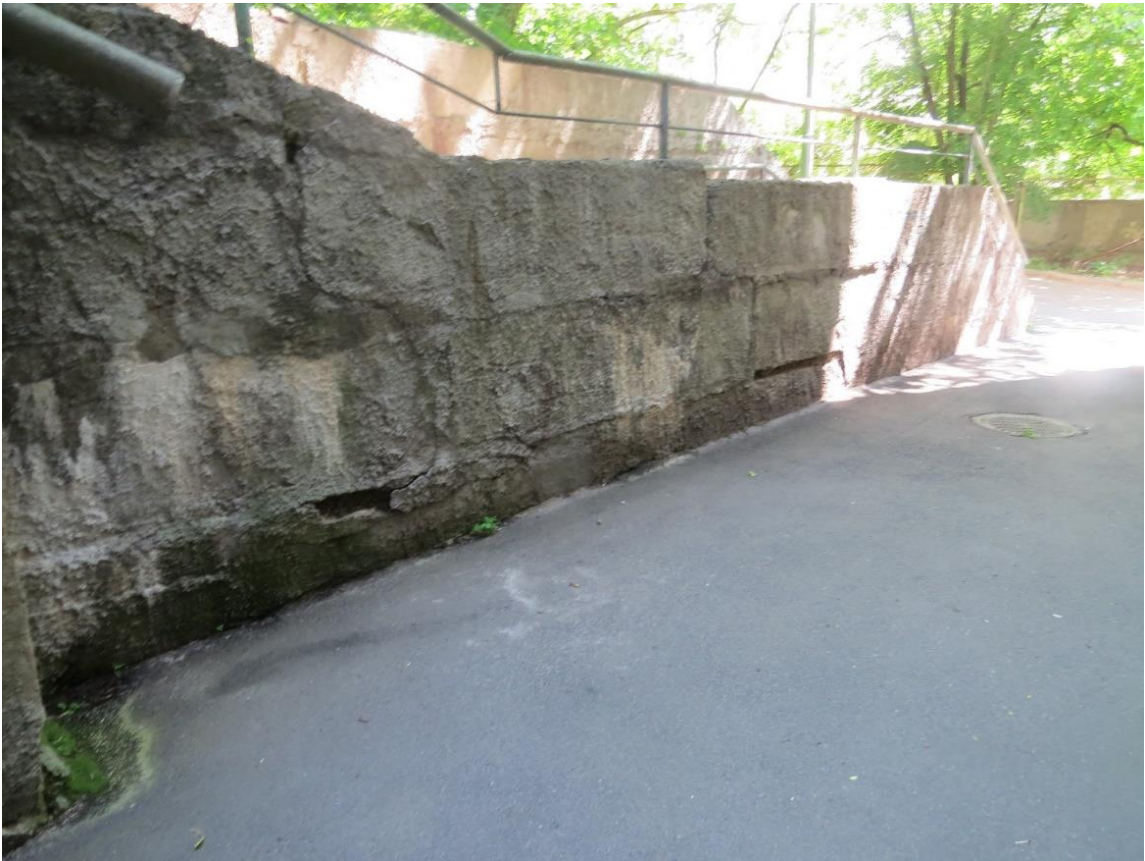
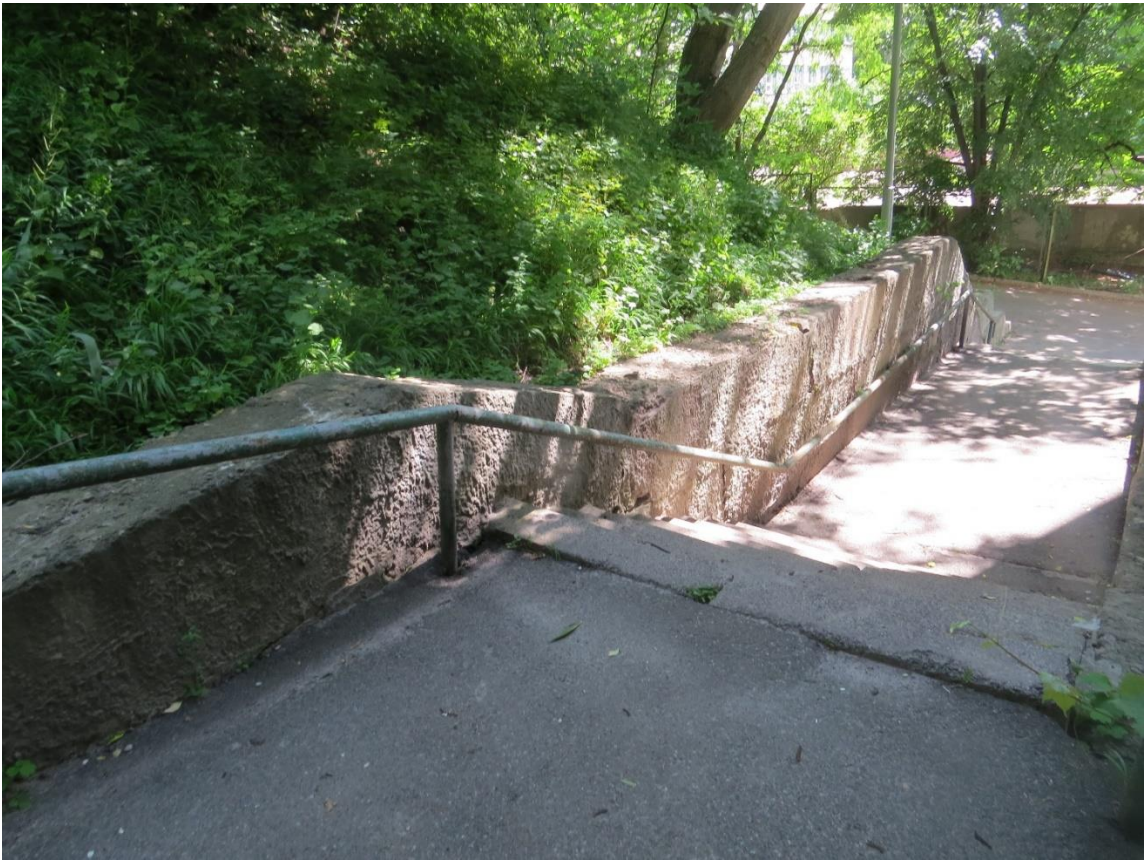
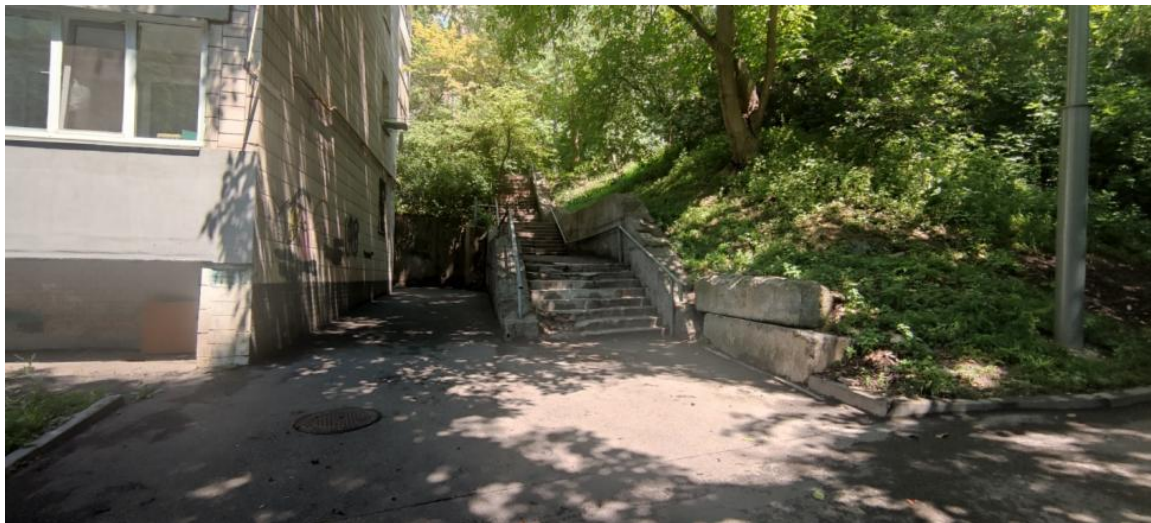
#### **65. Печерський узвіз, 10 з сходовим маршем**

У дворі житлового будинку розташована бетонна комбінованої конструкції (монолітна та з фундаментних блоків) підпірна стіна зі сходовим маршем. Стіна довжиною 17.0 м і висотою біля 2.0 м. Стіна торцем приходить до стіни житлового будинку, побудована при влаштуванні прибудинкової території. Стіна в задовільному технічному стані, потребує обслуговування балансоутримувачем будинку № 10.

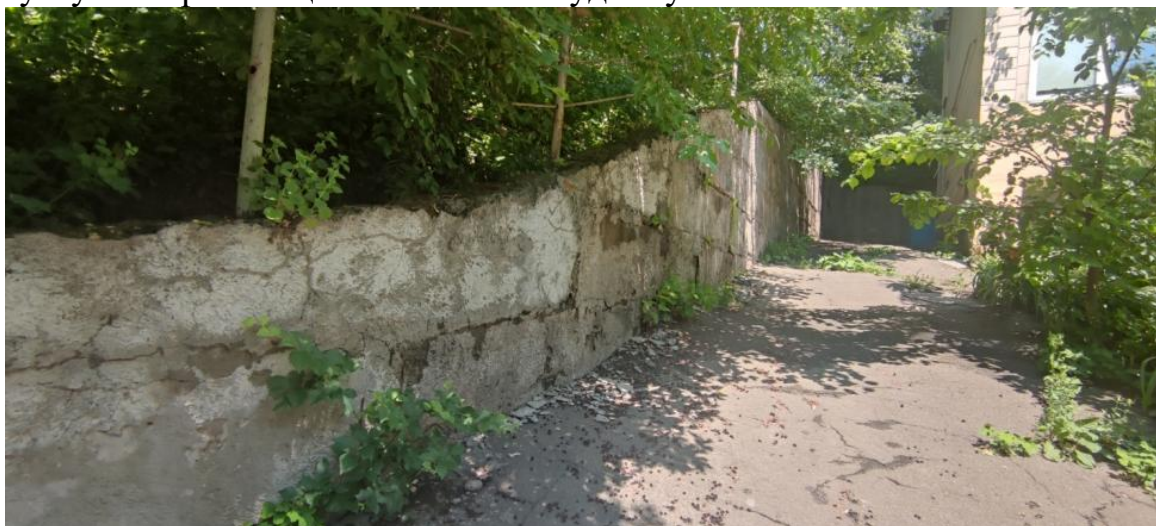
### **66. Печерський узвіз, 10**

Підпірна стіна з бетонних блоків довжиною близько 40 м, змінної висоти до 2,5 м, є частиною єдиного комплексу житлового будинку на Печерському узвозі, 10 і повинна експлуатуватися разом з будинком. Підпірна стіна характеризується незадовільним технічним станом і відсутністю постійної належної експлуатації, зазнає негативного впливу від поверхневих вод, які потрапляють в ґрунтовий застінний простір, крізь стіну витікає вода, застінний водовідвідний лоток за підпірною стіною зруйнований. Для запобігання виникненню надзвичайної ситуації, пов'язаної з руйнуванням підпірної стіни і можливого виникнення зсувних явищ, необхідно КП «Керуюча компанія Печерського» провести обстеження системи водовідведення поверхневих вод на прибудинковій території житлового будинку на Печерському узвозі, 10 та підпірної стіни, привести їх до належного технічного стану і забезпечити постійну технічну експлуатацію. Відповідальність за технічний стан і належне утримання підпірної стіни, повинна нести експлуатуюча організація зазначеного будинку.

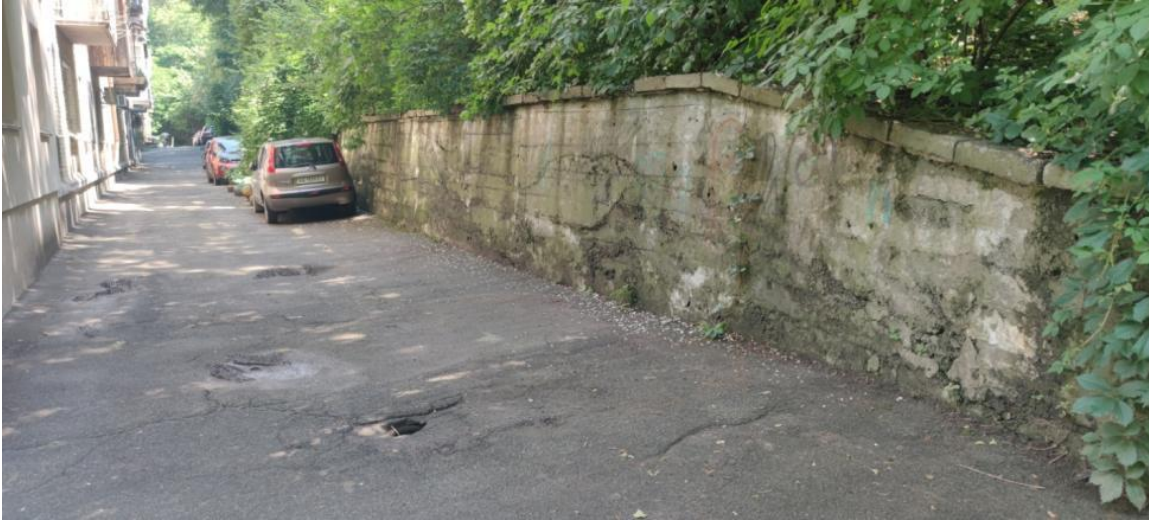
### **67. Печерський узвіз, 11**

Підпірна стіна довжиною близько 90 м, висотою близько 1-3 м, складе з бетонних блоків, влаштована у дворі житлового будинку на вул. Печерський узвіз, 11 в підніжжі схилу, виконує функцію захисту прибудинкової території від зсувних процесів, знаходиться в незадовільному стані, потребує ремонту та забезпечення постійної технічної експлуатації. Відповідальність за технічний стан і належне утримання підпірної стіни, повинна нести експлуатуюча організація зазначеного будинку.

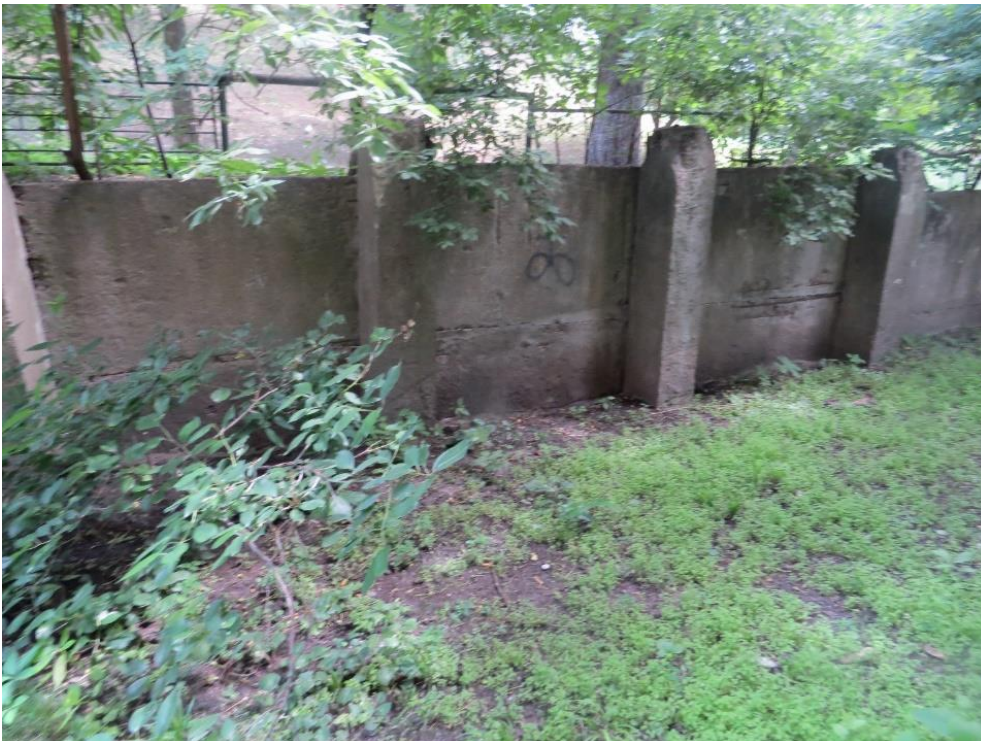
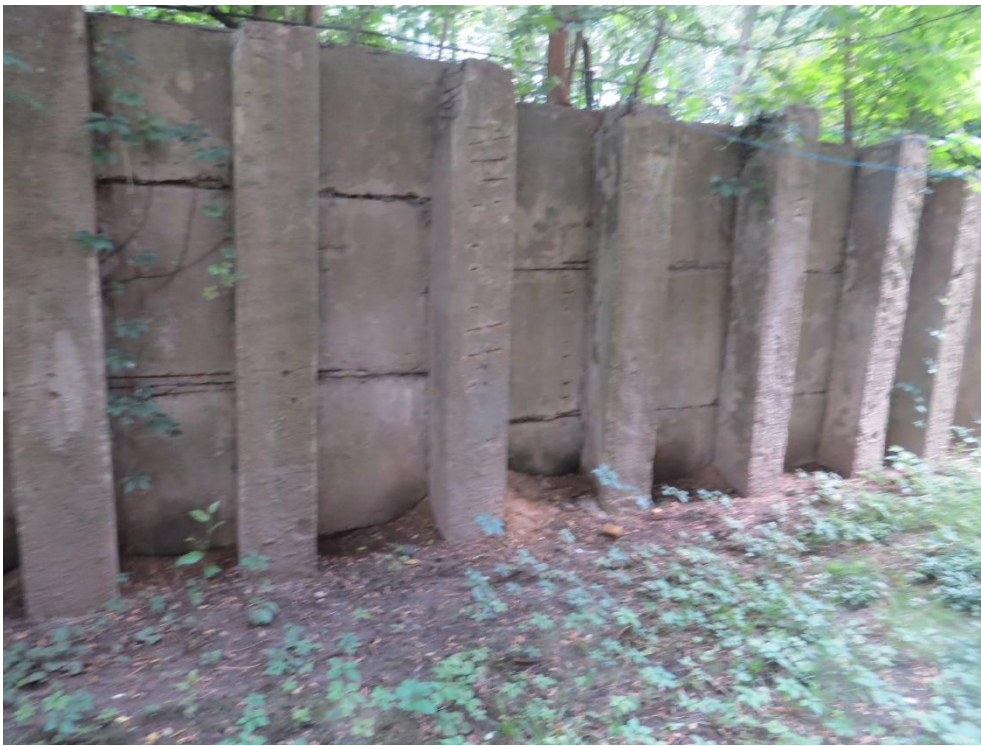
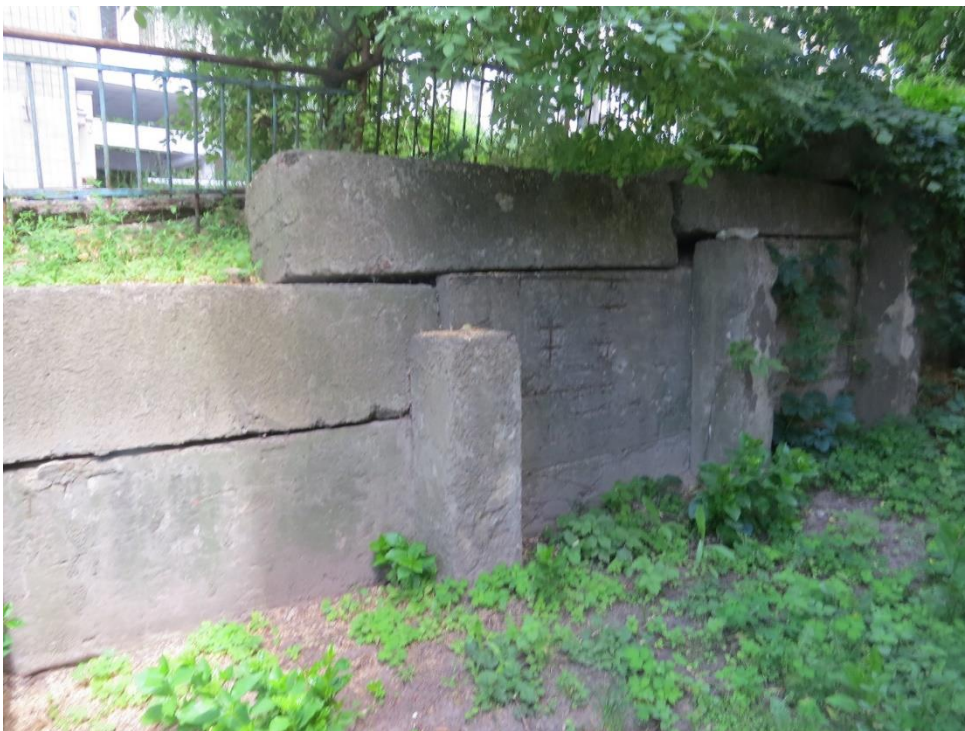
### **68. Печерський узвіз, 6 двір**

У дворі житлового будинку № 6 розташована підпірна стіна з бетонних блоків і притулених бетонних стовпчиків. Стіна довжиною 57.0 м і висотою до 2.0 м, утримує вертикальний ґрунтовий укіс, в задовільному технічному стані. Підпірна стіна потребує обслуговування балансоутримувачем будинку № 6.

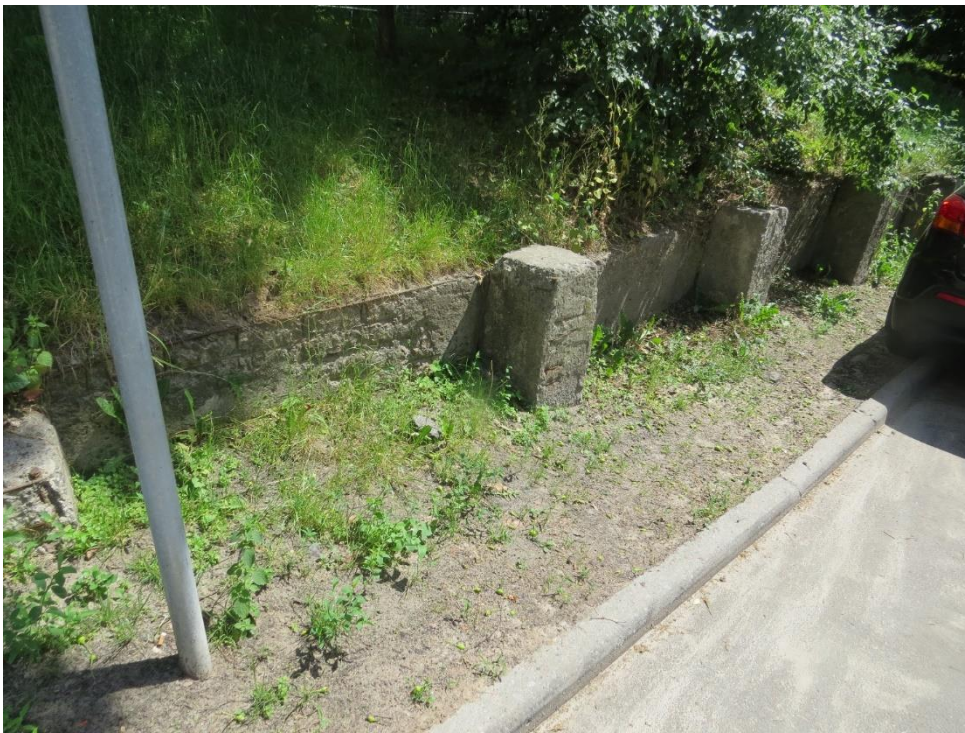
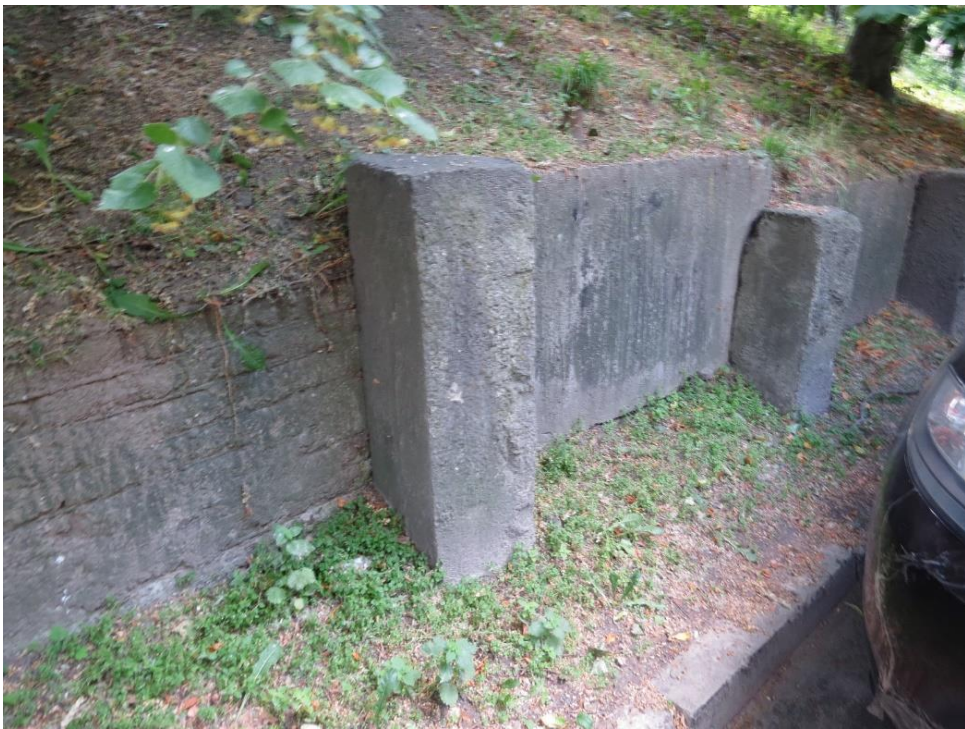
### **69. Печерський узвіз, 6 вулиця**

З вулиці розташована бетонна підпірна стіна з бетонними контрфорсами, стіна довжиною 47.0 м і висотою 1.2 м. Стіна утримує вертикальний ґрунтовий укіс, в незадовільному технічному стані, руйнується матеріал стіни. Підпірна стіна потребує ремонту та обслуговування балансоутримувачем будинку № 6.
