**Результати обстеження, згідно Переліку безгосподарних підпірних стін,  
розташованих на території Печерського району м. Києва, додаток до листа Печерської  
районної в м. Києві державної адміністрації від 30.05.2024 №105-5967**

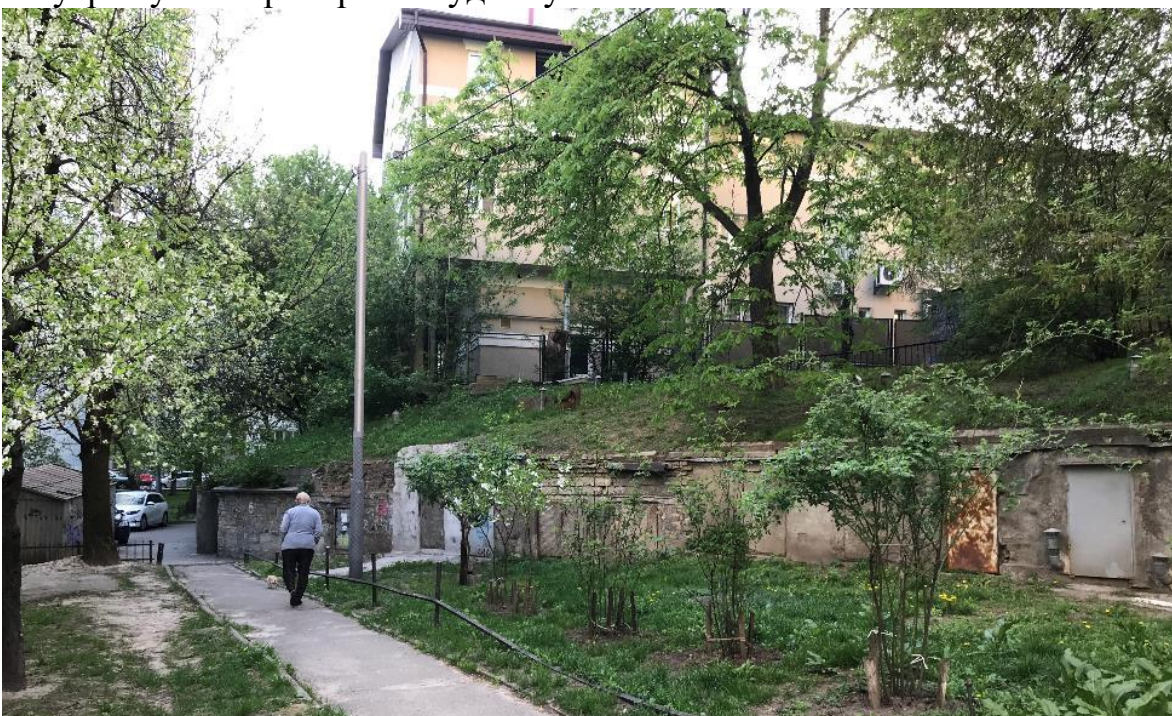
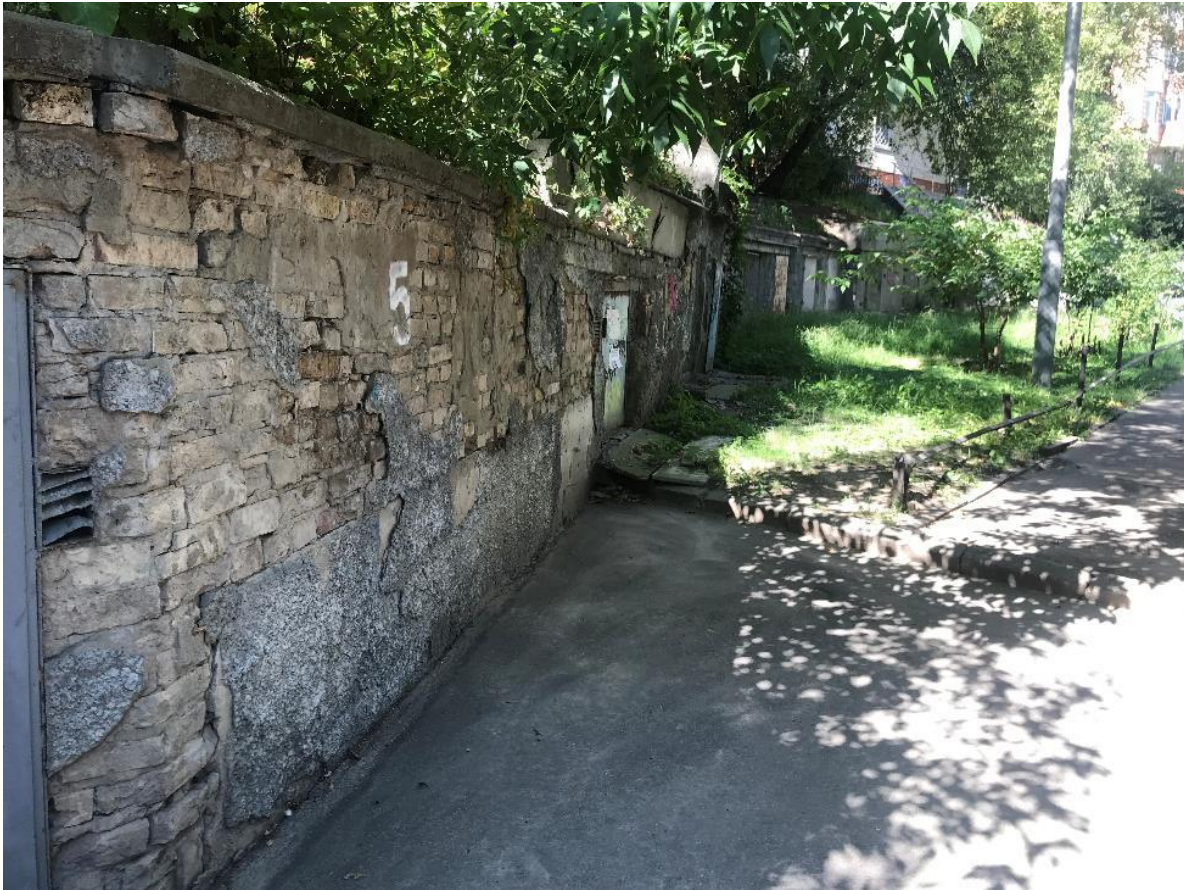
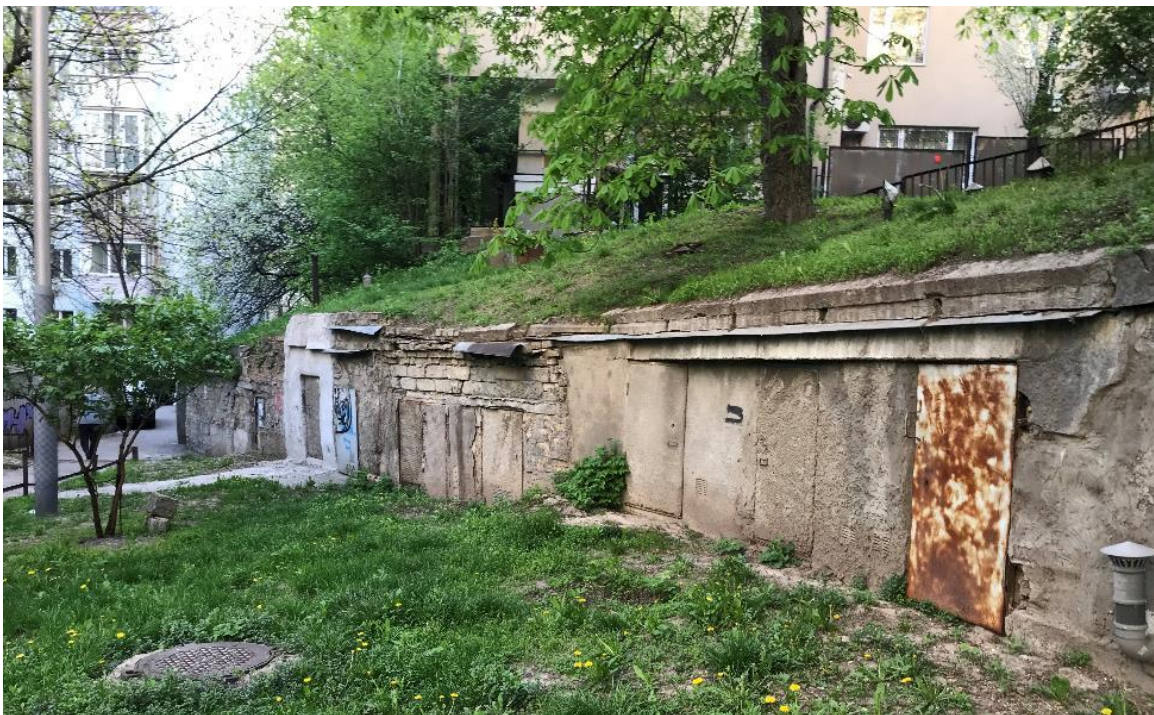
### **71. Вул. Коновальця Євгена, 15, корп. 3**

Підпірна стіна біля північно-західної частини житлового будинку на вул. Коновальця Євгена, 15, корп. 3 утримує укіс на перепаді відміток рельєфу, влаштованому між суміжними прибудинковими територіями. Східним торцем примикає до стіни біля будинку на пров. Лабораторному, 4.

Збудована з фундаментних блоків, цегли, бортового каменю для влаштування прибудинкової території житлового будинку на вул. Коновальця Євгена, 15, корп. 3, захищає прохід до будинку з вулиці Василя Тютюнника.

Довжина – близько 25 м. висота від 1,8 м до 2,4 м.

Застінний водовідвідний лоток відсутній, накривний та облицювальний шари мають численні дефекти і пошкодження. Стіна має тріщини між конструктивними елементами. Близько розташовані дерева можуть негативно впливати на технічний стан стіни. Крізь стіну влаштовано входи до вбудованих підземних погребів місцевих мешканців.

Не може виконувати функцію надійної споруди протизсувного захисту території. Технічний стан - незадовільний. Потребує ремонту та технічної експлуатації.

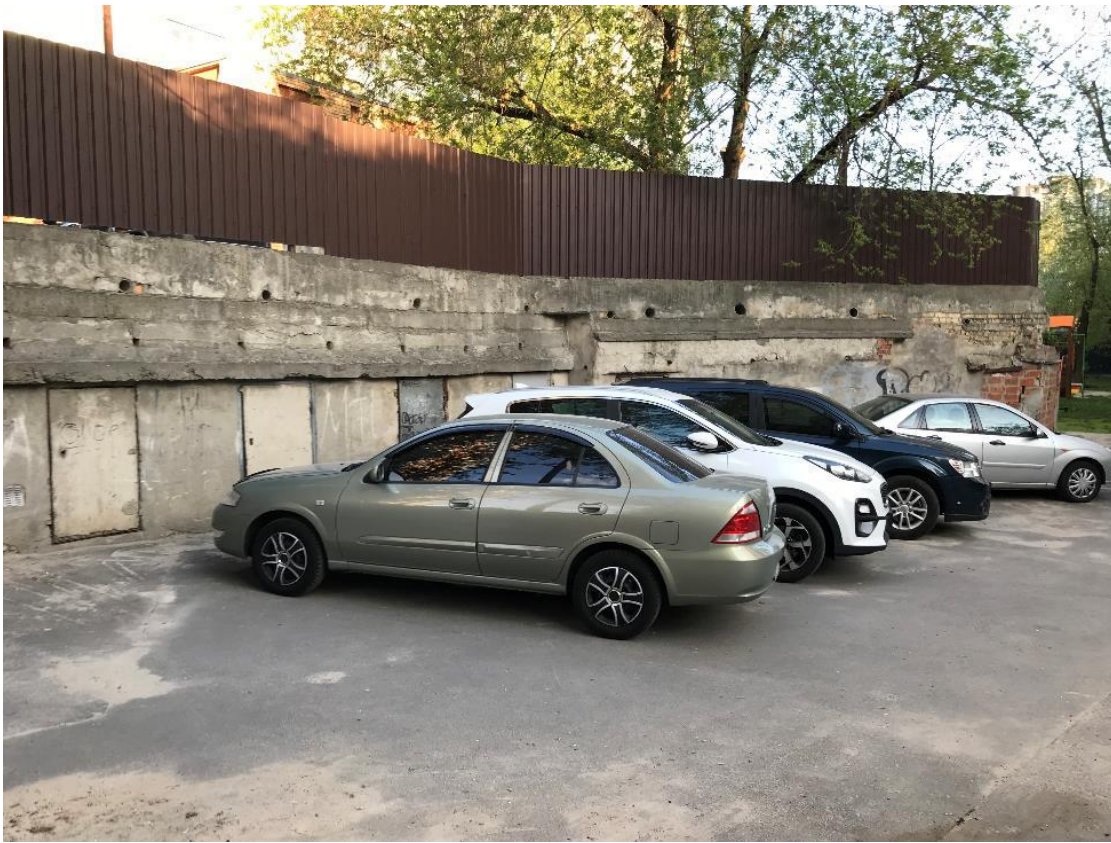
### **72. Вул. Коновальця Євгена, 15, корп. 3**

Підпірна стіна біля північної частини житлового будинку на вул. Коновальця Євгена, 15, корпус 3 утримує штучно створений вертикальний укіс на перепаді позначок рельєфу, влаштований з боку суміжної прибудинкової території на пров. Лабораторному, 6.

Довжина 38 м. Висота - до 3,0 м. На верхньому торці влаштований металевий паркан. Облицювальний шар має дефекти та ділянки руйнування. Близько розташовані дерева можуть негативно впливати на технічний стан стіни. Стіна має деформації та тріщини між конструктивними елементами.

Не виконує функцію протизсувної споруди. Технічний стан незадовільний. Потребує ремонту та технічної експлуатації. Відповідальність за технічний стан і обслуговування стіни повинні нести балансоутримувачі території.

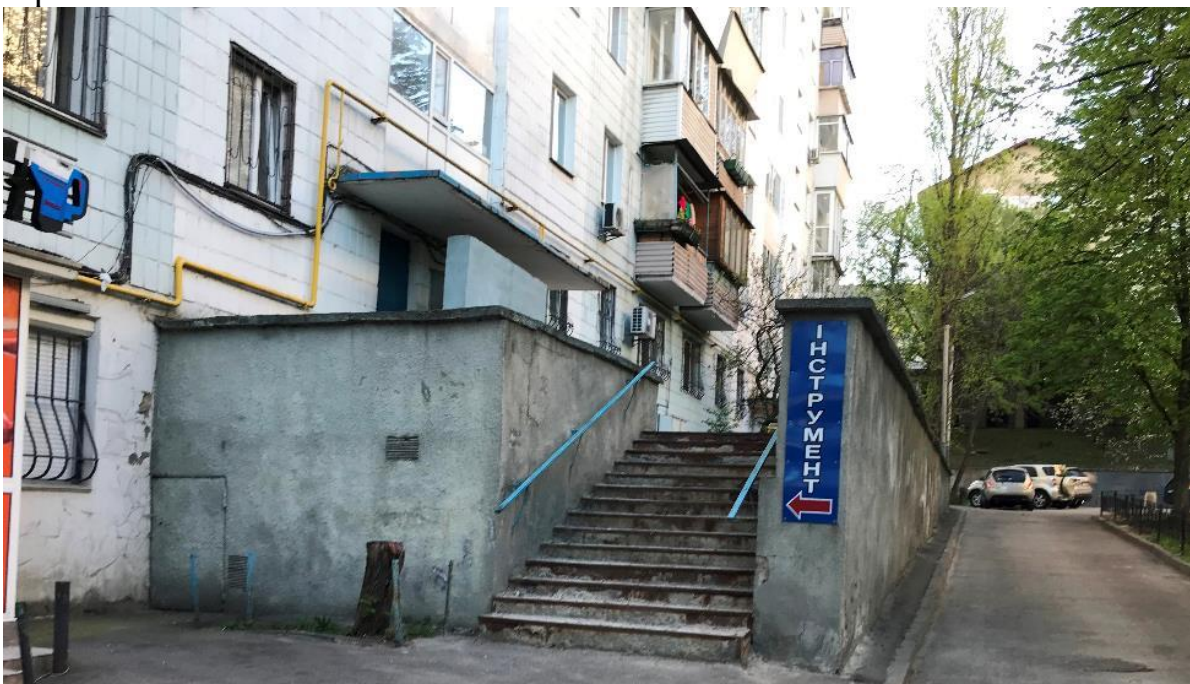
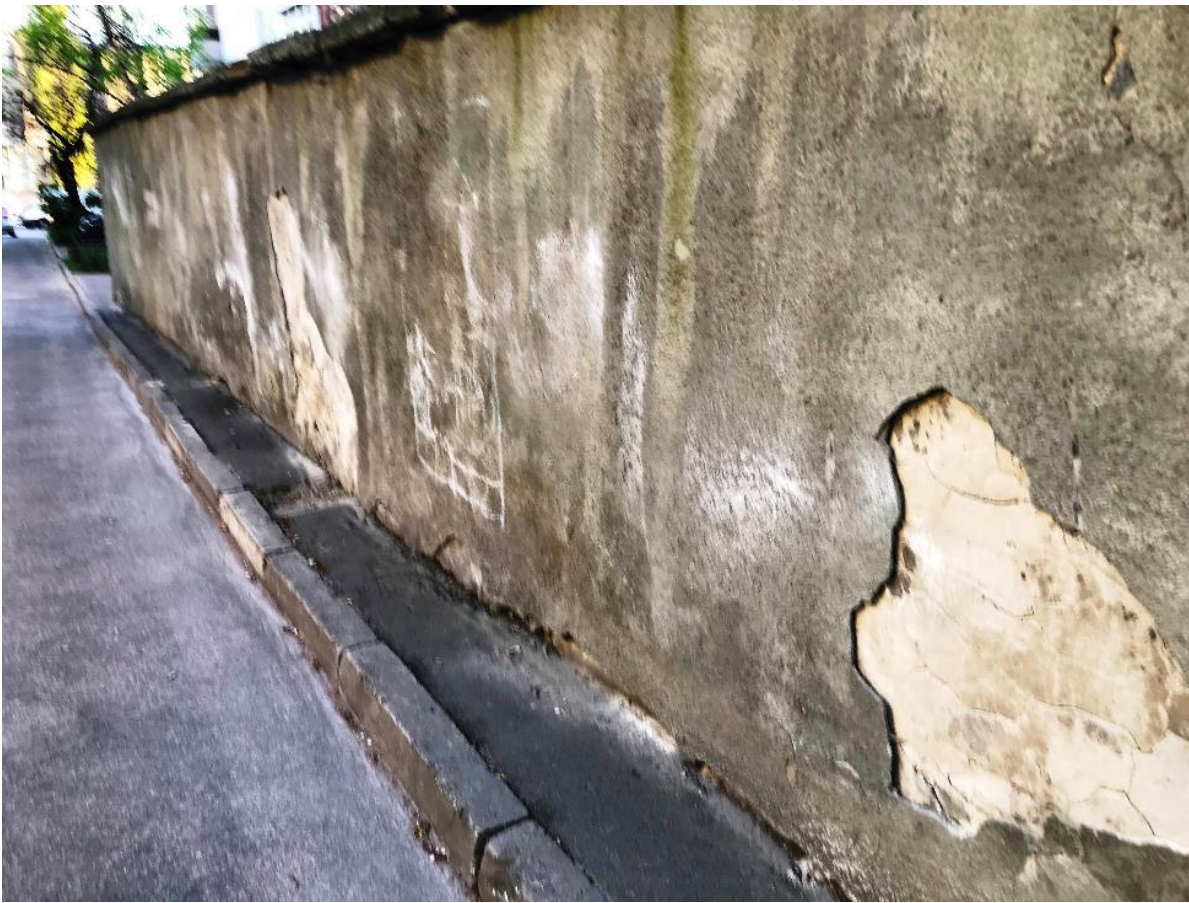
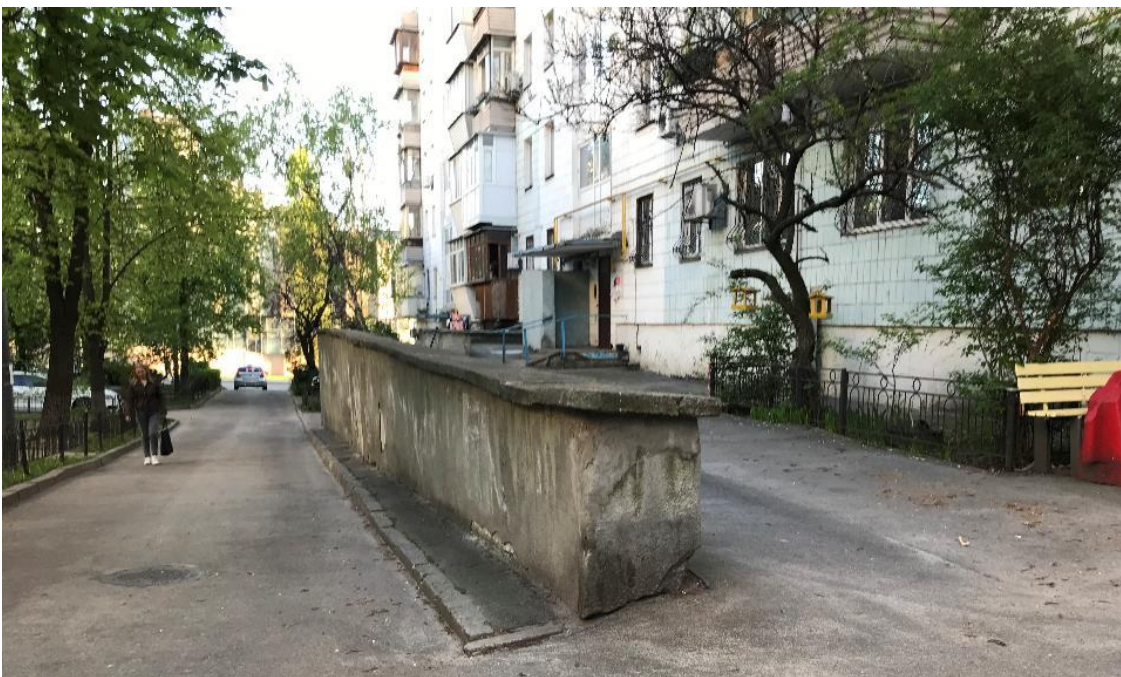
### **73. Вул. Коновальця Євгена, 15, корп. 4**

Підпірна стіна у дворі житлового будинку на вул. Коновальця Євгена, 15, корп.4 збудована із фундаментних бетонних блоків та цегли для влаштування прибудинкової території і є частиною сходової групи, влаштованої біля під'їзду будинку.

Утримує штучний перепад позначок рельєфу, висотою до 2,0 м. Функції протизсувного захисту території стіна не виконує. Схили відсутні. Довжина стіни біля 30 м. Висота - до 2,7 м. Має накривні плити, пофарбована. Є дефекти штукатурного облицювального шару. Технічний стан незадовільний. Стіна повинна бути на балансі та обслуговуванні балансоутримувача території.

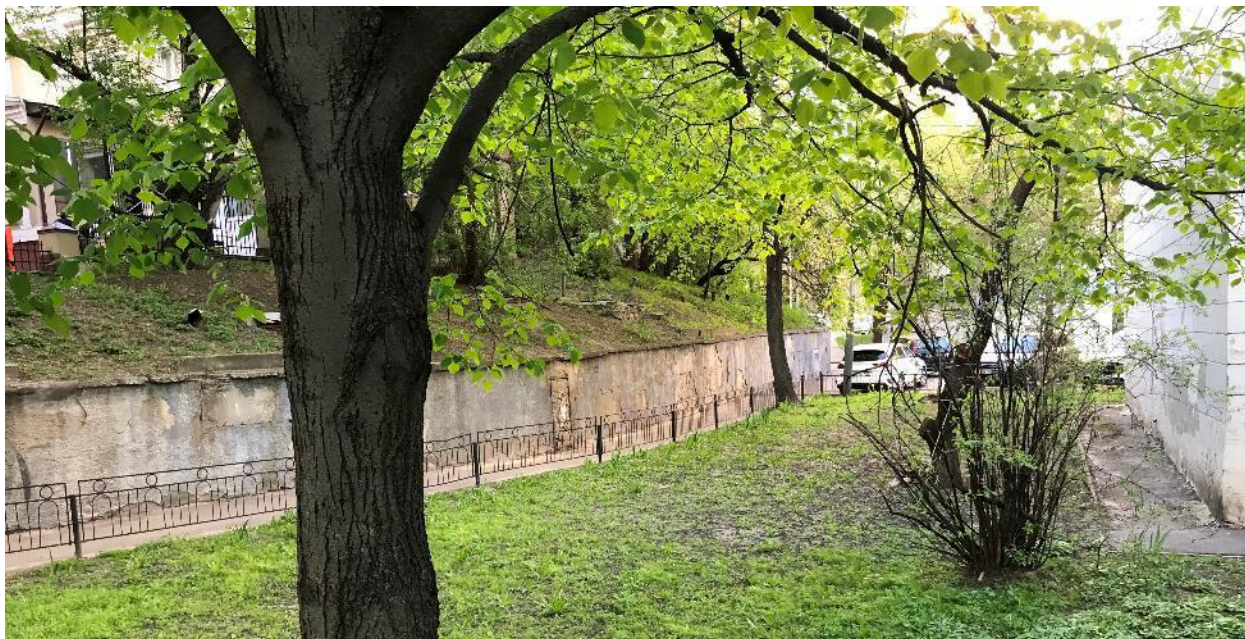
#### **Вул. Коновальця Євгена, 15, корп. 4**

Підпірна стіна біля північної частини житлового будинку на вул. Коновальця Євгена, 15, корп. 4 утримує укіс на перепаді відміток рельєфу, влаштованому між суміжними прибудинковими територіями.

Збудована з блоків (ФСБ), цегли, бортового каменю для влаштування прибудинкової території житлового будинку на вул. Коновальця Євгена, 15, корп. 4, захищає прохід до будинку з вулиці Василя Тютюнника. Довжина близько 52 м. Висота - від 0,5 м до 2,0 м. Застінний водовідвідний лоток відсутній, накривний та облицювальний шари мають численні дефекти і пошкодження. Близько розташовані дерева можуть негативно впливати на технічний стан стіни.

Крізь стіну влаштовано входи до вбудованих підземних погребів. Стіна має тріщини між конструктивними елементами.

Не може виконувати функцію надійної протизсувної споруди. Технічний стан незадовільний. Потребує ремонту та технічної експлуатації. Відповідальність за технічний стан та обслуговування стіни повинна нести організація - балансоутримувач території та будинку.

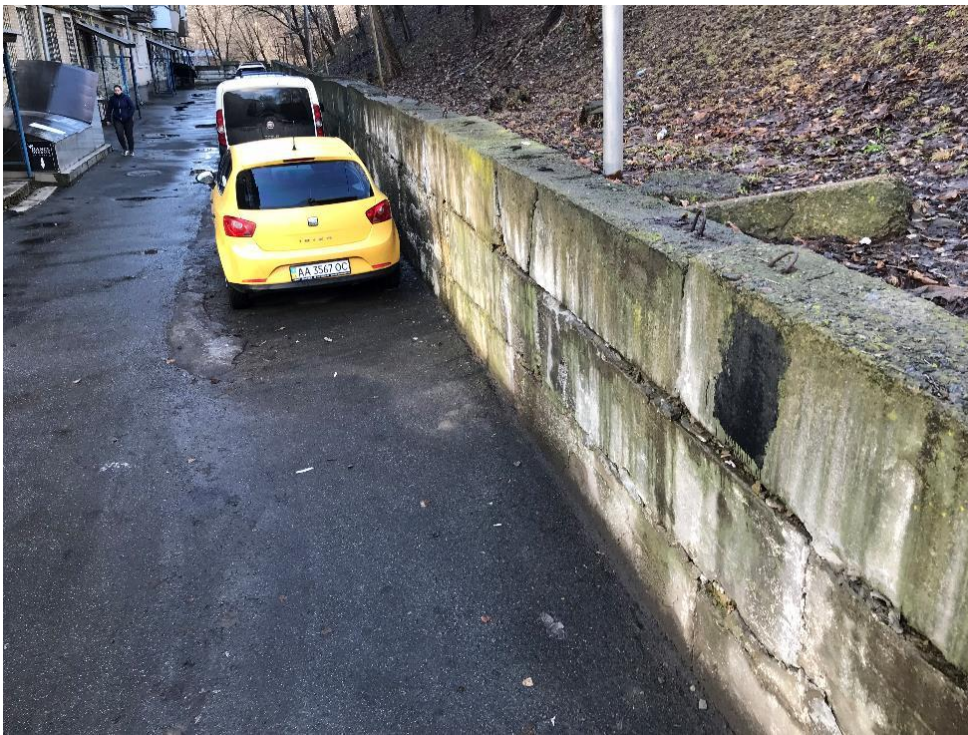
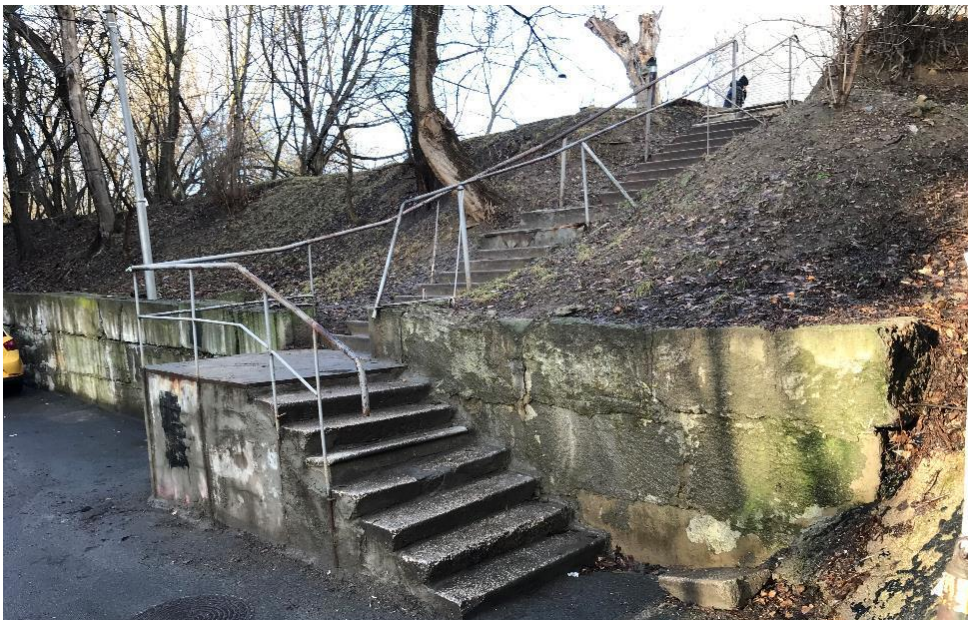
#### **74. Вул. Євгена Коновальця, 29-А**

Підпірна стіна з фундаментних блоків, складених в 3 ряди, збудована в підніжжі укосу (стародавнього земляного валу Київської фортеці) в єдиному комплексі разом з житловим будинком для влаштування його прибудинкової території, захищає пожежний проїзд. Через стіну влаштовані сходові марші. Довжина стіни – 79,5 м. Висота до 1,8 м. Накривні плити, облицювальний шар і водовідвідний лоток відсутні. Має тріщини між конструктивними елементами, «висоли» на поверхні, вивітрюється будівельний розчин. Стіна не може вважатися надійною протизсувною спорудою. Потребує ремонту. Відповідальність за технічний стан та обслуговування стіни повинна нести організація - балансоутримувач території та житлового будинку.

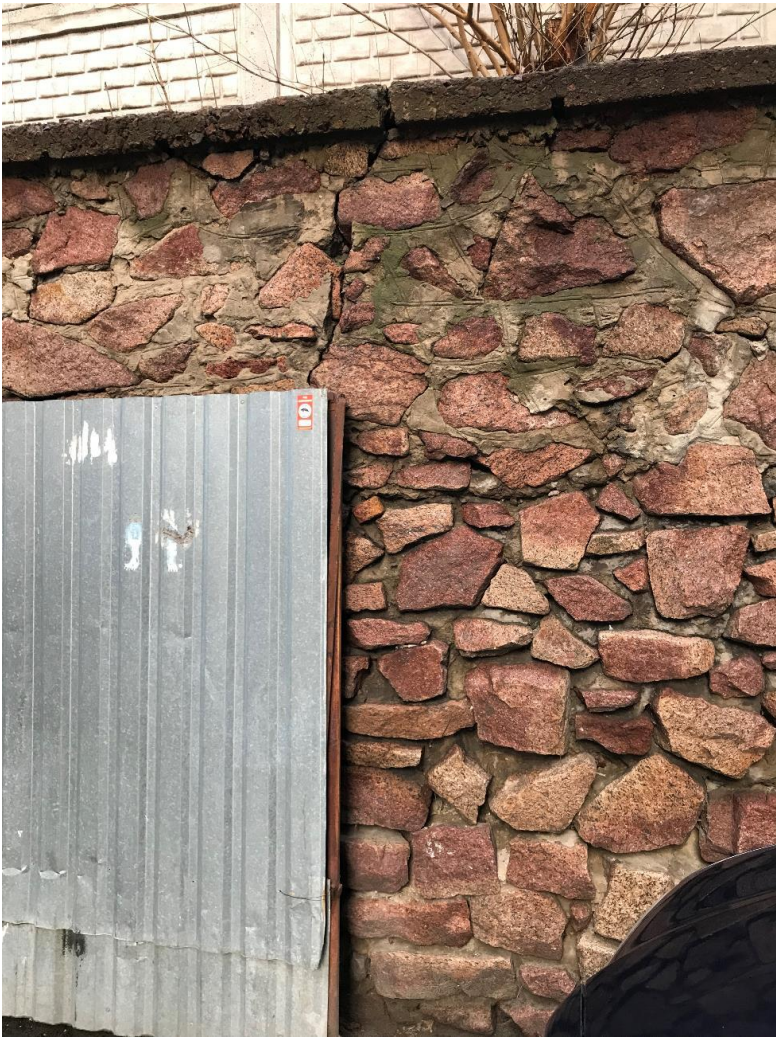
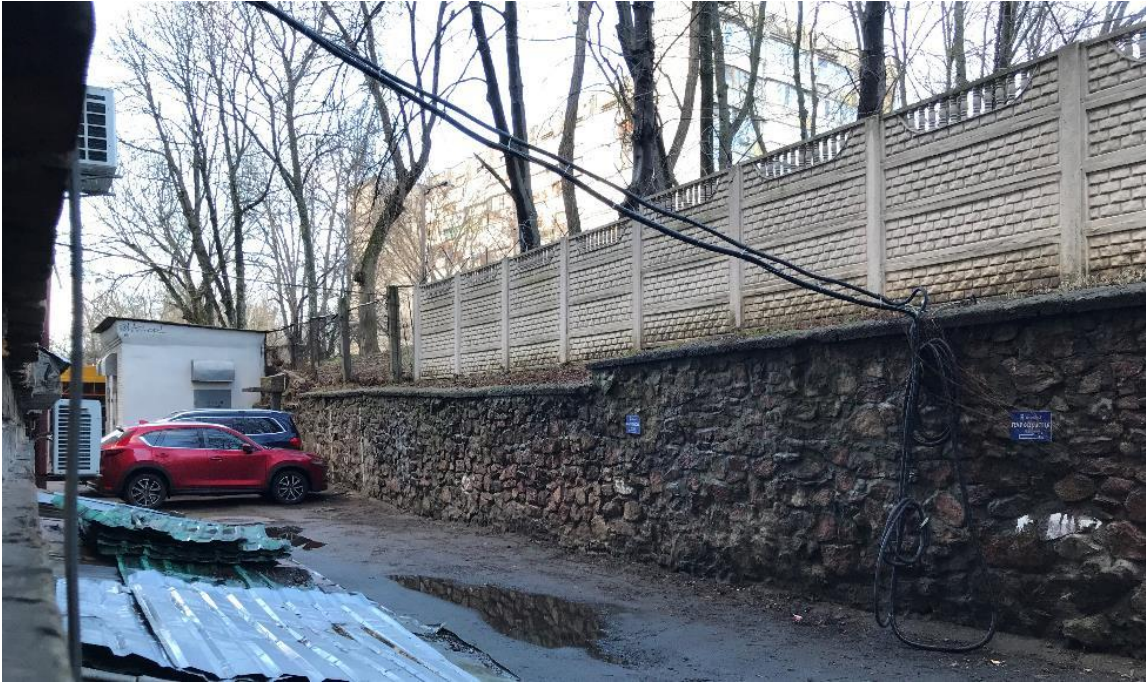
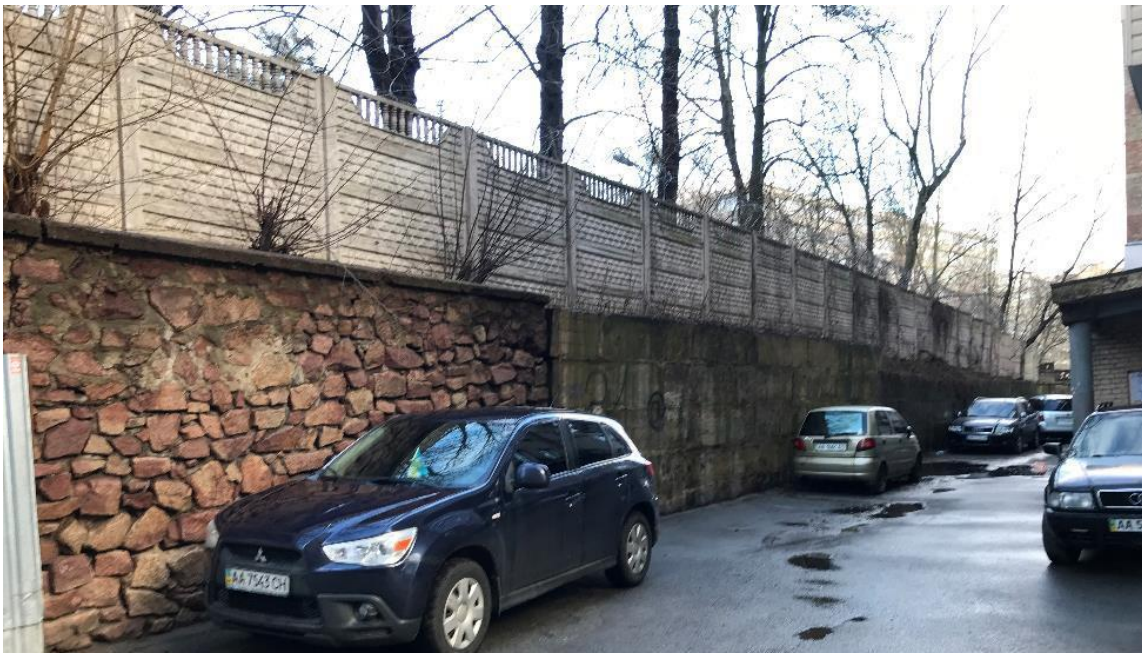
### **75. Вул. Євгена Коновальця, 33**

Підпірна стіна комбінованої конструкції з фундаментних блоків та з бутового каменю висотою до 2,7м на перепаді позначок рельєфу та в підніжжі укосу - валу Київської фортеці збудована в єдиному комплексі з житловими будинками №33 та №31 для влаштування прибудинкової території та захищає пожежний проїзд і прибудинкову територію. Ділянка території не відноситься до зсувонебезпечної зони м. Києва.

Підпірна стіна має накривні плити. Вище стіни знаходиться залізобетонний та металевий паркани. До неї тильною стіною примикає споруда ТП та споруди СТО, в стіні влаштований вхід у вбудоване в укіс підземне приміщення. До стіни прикріплений електрокабель. Стіна має тріщини, деформації, ділянки вивітрювання будівельного розчину. Біля стіни ростуть дерева і кущі, які кореневою системою можуть негативно впливати на її технічний стан. Стіна не може вважатися надійною протизсувною спорудою. Потребує ремонту.

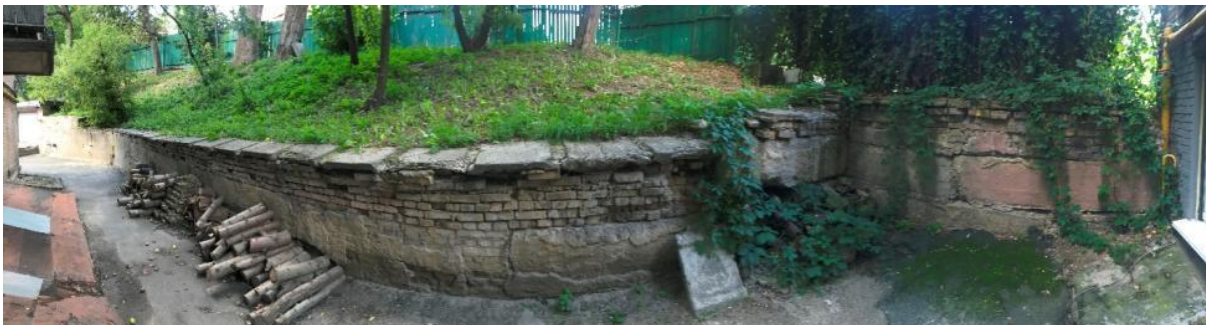
#### **76. Вул. Джона Маккейна, 13/2.**

Підпірна стіна знаходиться на прибудинковій території житлового будинку на вулиці Джона Маккейна, 13/2 з боку території будинку №15.

Висота укосу, в який утримує підпірна стіна становить приблизно від 1,4 м до 4,0 м. Конструкція стіни комбінована: фундаментні блоки, цегла. В плані має 2 кути поворотів. Застінний водовідвідний лоток відсутній. В стіні є декілька дренажних отворів-випусків для води. Стіна оснащена накривними плитами, окремі з них руйнуються. Крізь стіну на висоті до 0,5м проходить металева труба інженерної комунікації. Висота стіни від 1,4м до 2,3 м. Довжина – до 25м. В стіні є тріщини розкриттям.

Стіна знаходиться в аварійному стані, має тріщини значних розмірів, деформації, ділянки руйнування і вивітрювання цегли та цементно-піщаного розчину. Відхилення стіни від вертикального положення місцями сягає 16 см. Частина стіни в будь-який момент може впасти. Одна з ділянок була підсилена двома контрфорсами. Облицювальне покриття зруйноване на значній площі. Вище стіни ростуть багаторічні дерева, які своєю кореневою системою можуть негативно впливати на технічний стан її конструкцій. Стіна потребує заміни на нову. Підпірна стіна була збудована разом з житловим будинком як єдиний комплекс, для влаштування його прибудинкової території. Згідно зі схемою прибиральних площ зазначеної прибудинкової території, підпірна стіна входять до прибиральної площі та повинна бути передана на баланс та обслуговування КП «Керуюча компанія з обслуговування житлового фонду Печерського району м. Києва».

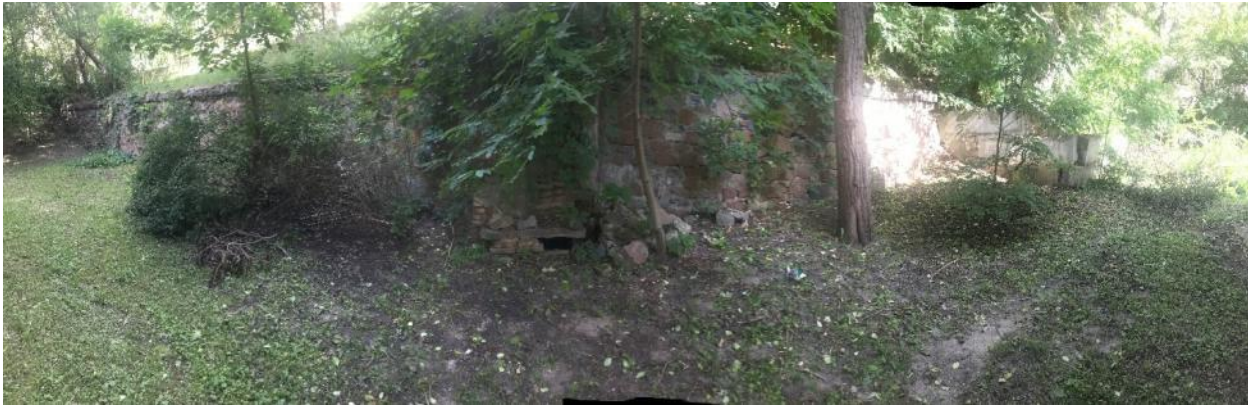
#### **77. Вул. Джона Маккейна, 14**

Підпірна стіна знаходиться з боку будинку №16 в межах прибиральної площі прибудинкової території. Висота укосу, в підніжжі якого влаштована підпірна стіна, - приблизно до 4 м. Частина стіни довжиною до 28 м збудована з бутового каменю має висоту до 1,8м та нахил в бік схилу.

Технічний стан стіни незадовільний. Застінний водовідвідний лоток та дренаж відсутні.

Вище стіни та біля її підніжжя ростуть багаторічні дерева, які своєю кореневою системою можуть негативно впливати на стан її конструкцій. На окремих ділянках стіни зафіксовано випадіння елементів бутової кладки, вивітрювання та випадіння будівельного розчину на швах. До стіни прибудований цегляний колодязь. Верхня частина стіни вкрита шаром бетону. Стіна повинна бути на балансі та обслуговуванні балансоутримувача території.

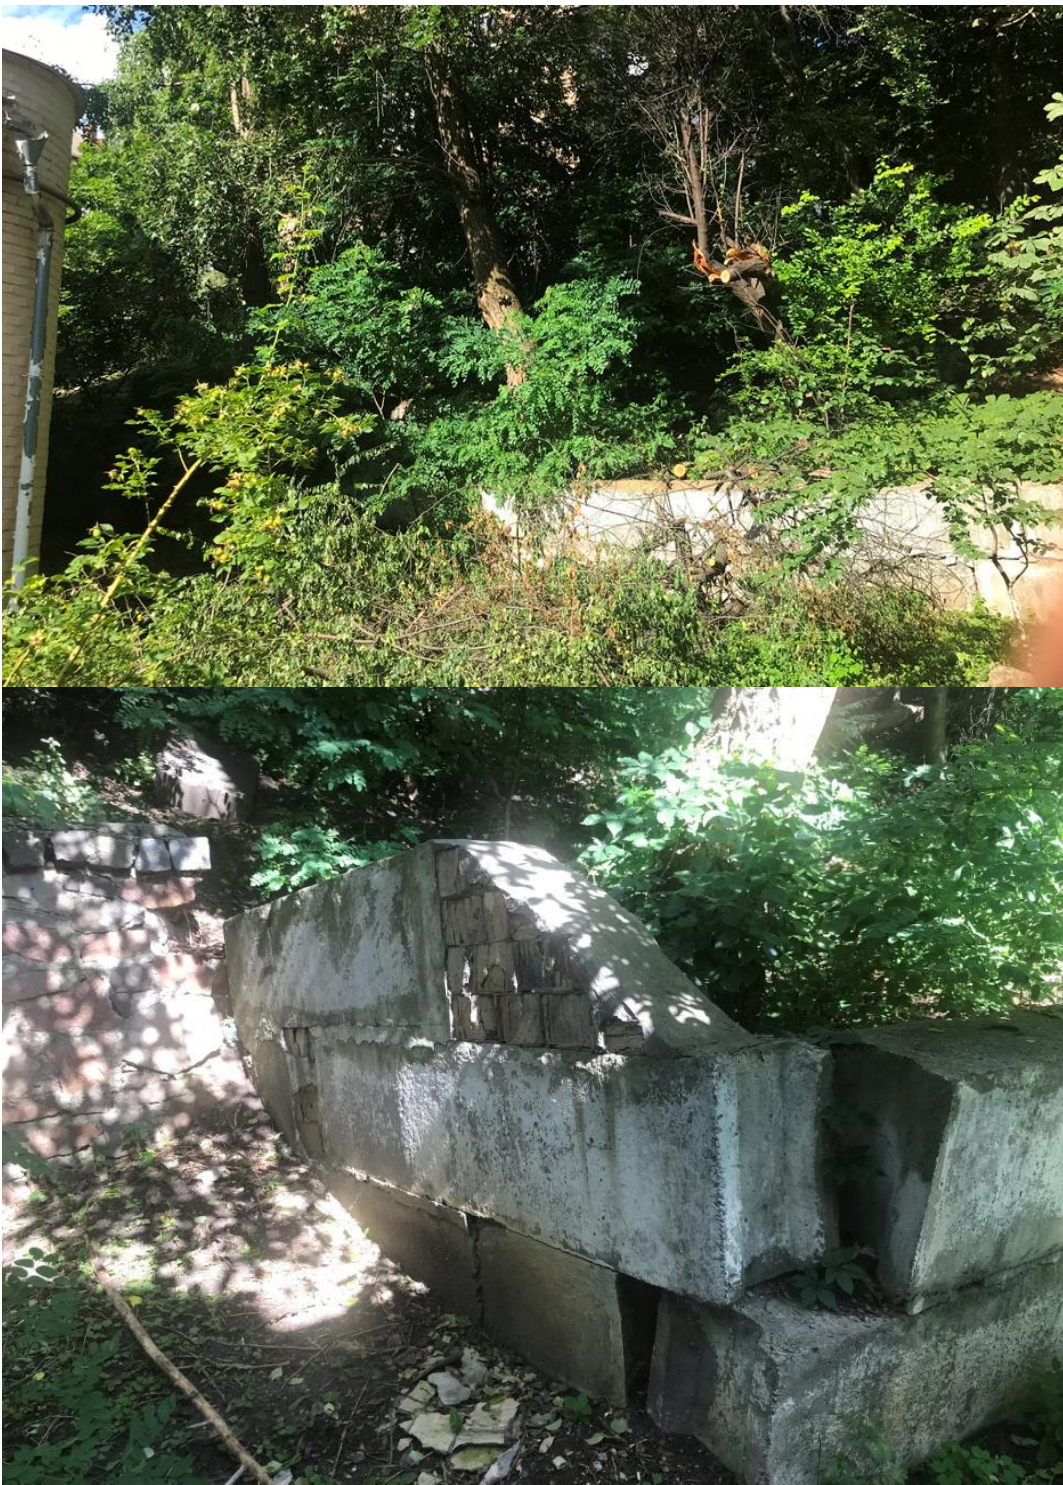
#### **Вул. Джона Маккейна, 14**

Інша частина стіни збудована з фундаментних блоків (та ФБС-4 та ФБС-3), має вставки з цегли та в плані має форму кута. Довжина стіни близько 15 м, висота від 1,0 м - 1,7 м. Стіна знаходиться в незадовільному технічному стані, має тріщини і деформації. Відхилення стіни від вертикального положення місцями сягає 20см. Накривні плити і застінний водовідвідний лоток та дренаж відсутні. Біля стіни ростуть багаторічні дерева, які своєю кореневою системою можуть негативно впливати на технічний стан її конструкцій. Стіна потребує ремонту, підсилення, організації поверхневого стоку за нею.

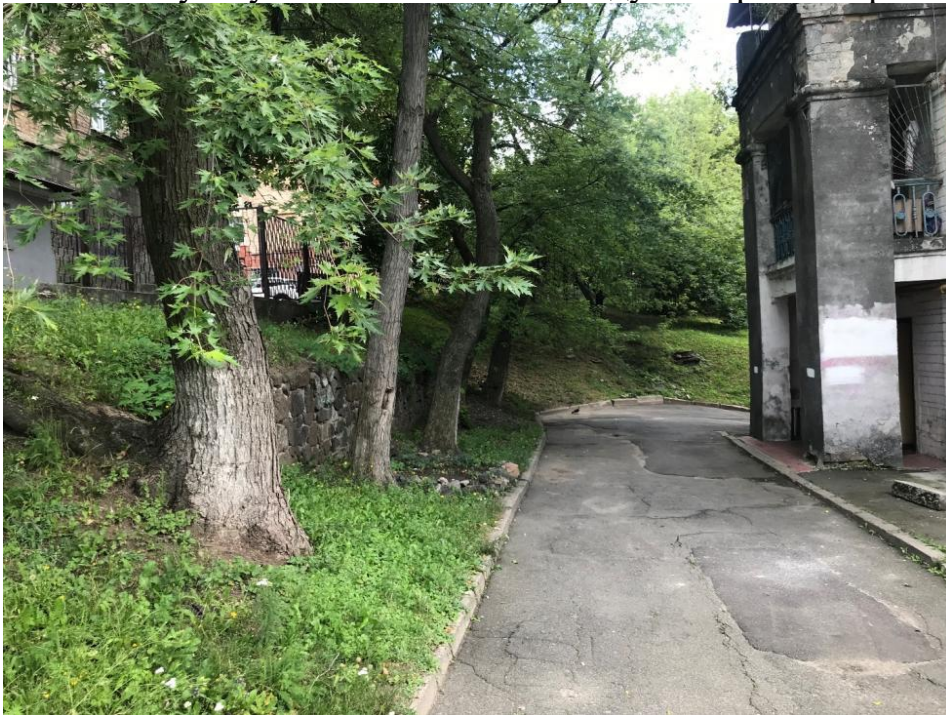
### **78. Вул. Джона Маккейна, 16**

Підпірна стіна влаштована в підніжжі укосу, який має висоту приблизно до 2,7 м. Стіна збудована з бутового каменю.

Застінний водовідвідний лоток та накривні плити відсутні.

Біля підніжжя стіни ростуть багаторічні дерева, які своєю кореневою системою можуть негативно впливати на стан її конструкцій. На окремих ділянках стіни зафіксовано випадіння елементів бутової кладки, вивітрювання будівельного розчину, відхилення від вертикального положення.

Стіна потребує ремонту з підсиленням, та організації поверхневого стоку за нею.

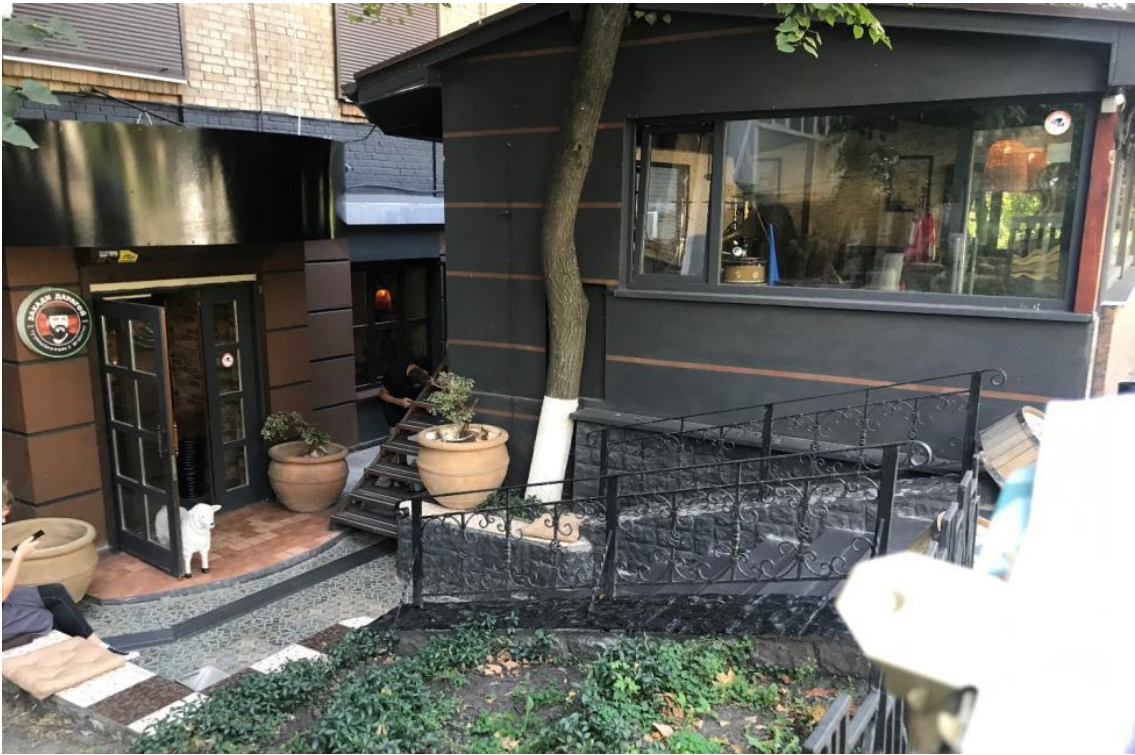
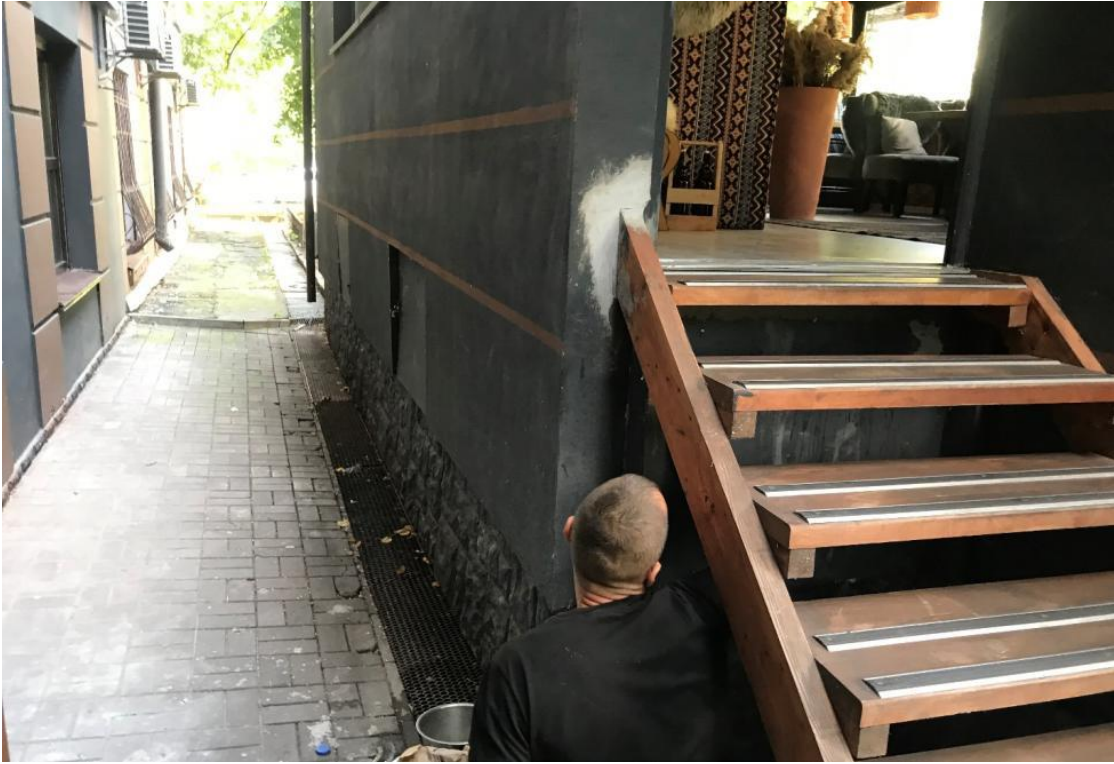
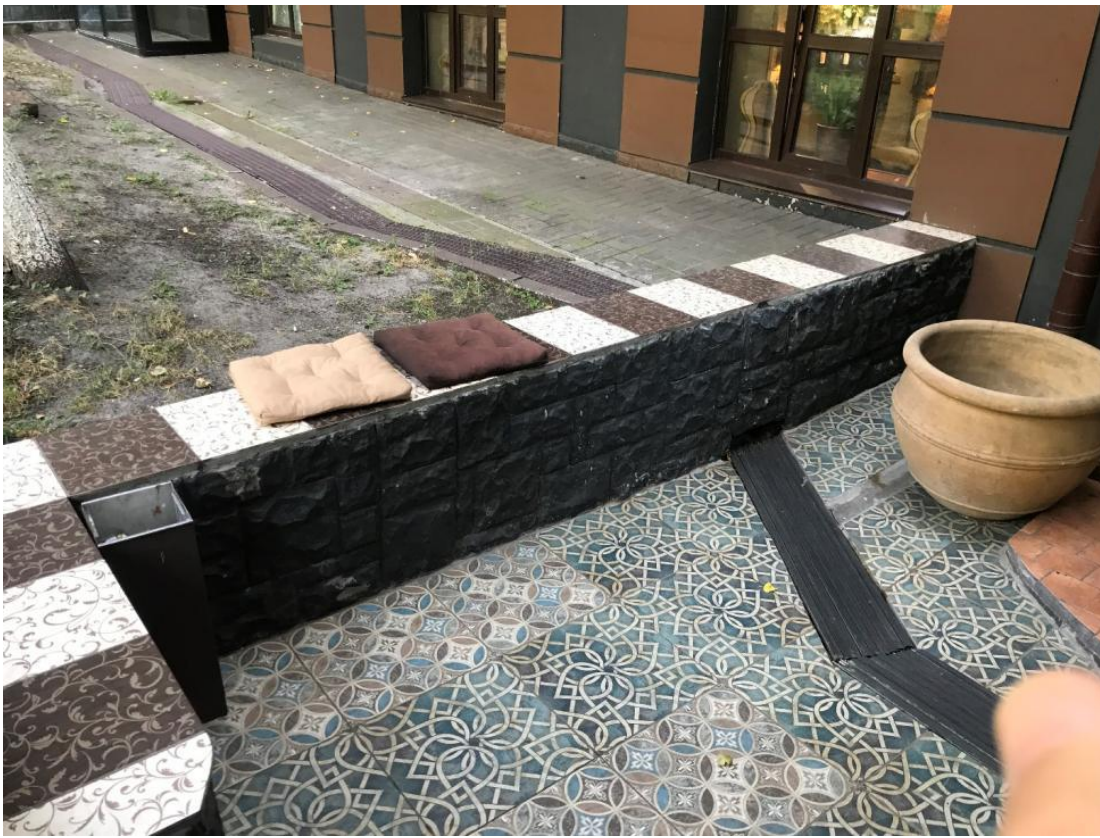
#### **79. Вул. Джона Маккейна, 22**

Стіна знаходиться біля південно-західної частини будинку з боку вулиці Джона Маккейна біля вхідної сходової групи до ресторану, в підніжжі укосу висота якого - до 1,2 м.

Стіна складається з 2-х частин. Загальна довжина 16 м. Висота стіни -0,4 - 0,6 м.

Вздовж стіни – застінний водовідвідний лоток. Під частиною стіни крізь неї проходить водовідвідний лоток. Стіна має облицювання під «природний камінь», верхня частина вкрита керамічною плиткою.

Технічний стан – задовільний.

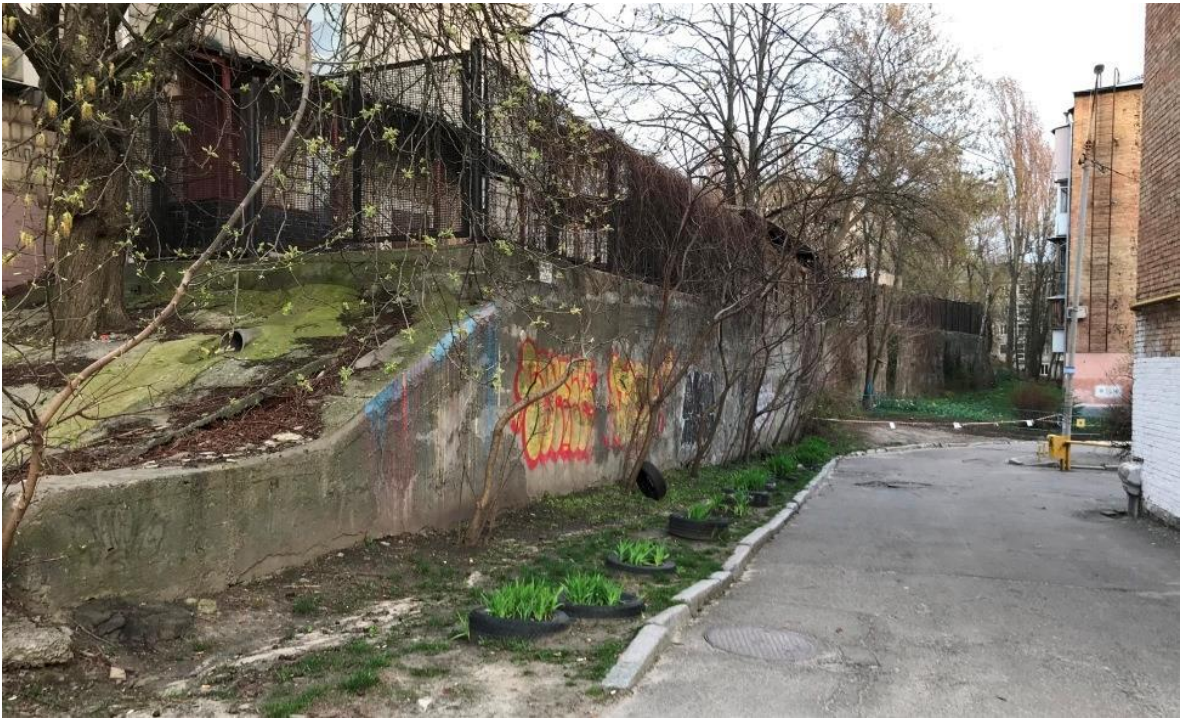
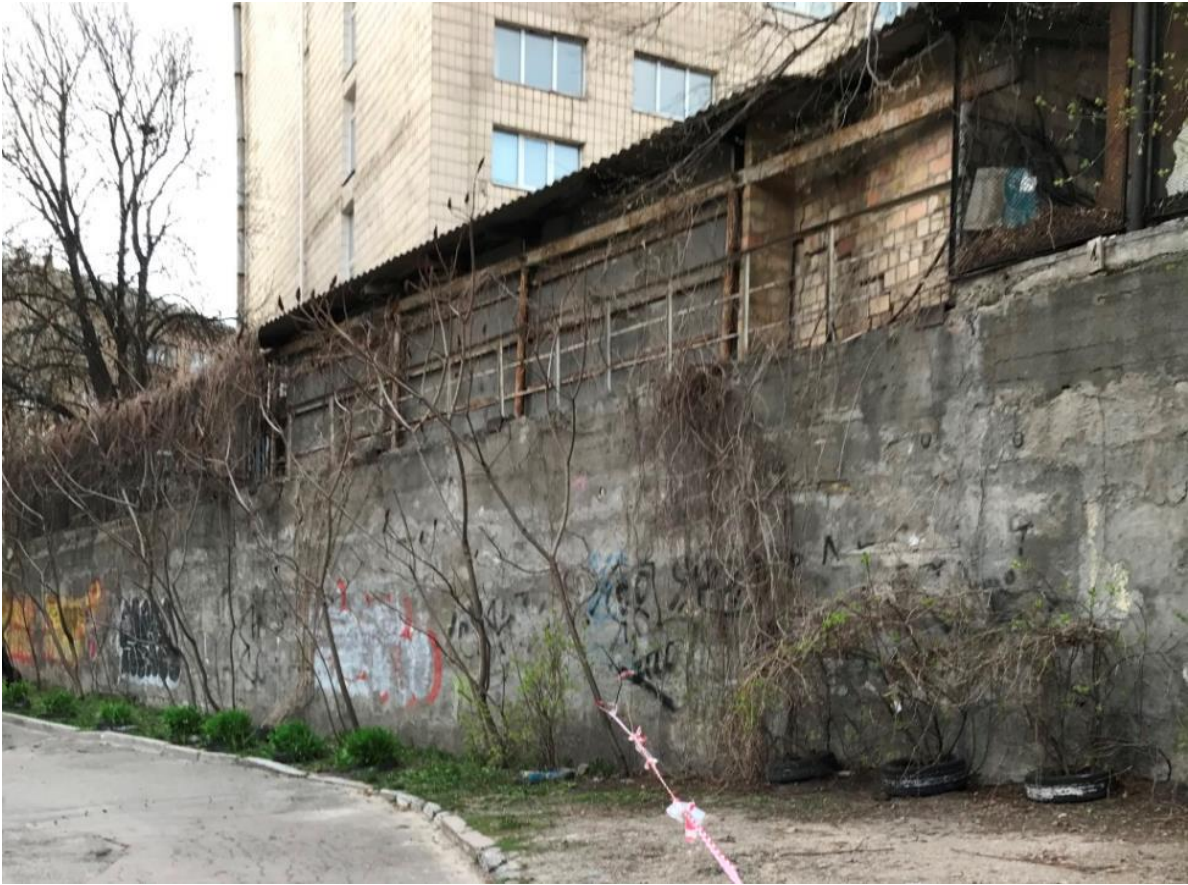
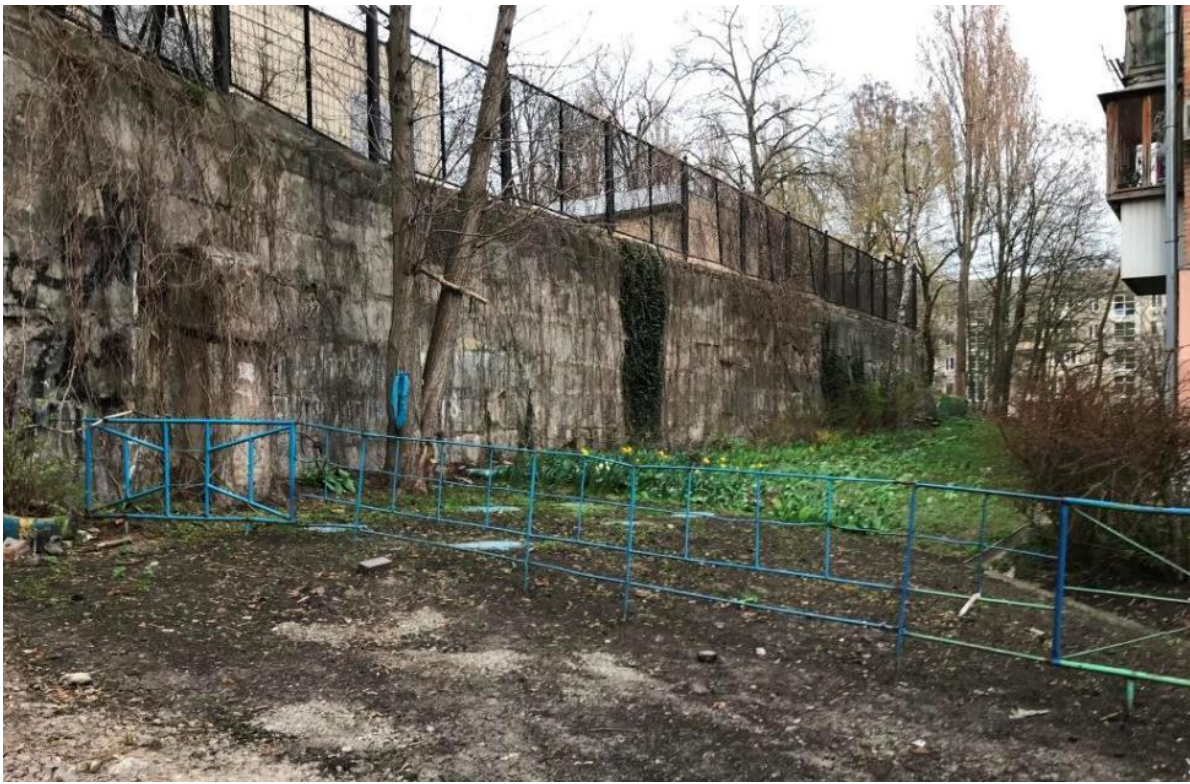
#### **80. Вул. Джона Маккейна, 38-38-А**

Підпірна стіна з бетонних блоків (ФСБ) утримує штучно створений вертикальний укіс на межі північно-східної частини прибудинкових територій житлових будинків на вул. Джона Маккейна, 38, 38А та території будівлі на вул. Джона Маккейна, 40 та захищає пожежний проїзд до будинків №38, 38-А.

Довжина стіни - 87 м. Висота приблизно від 0,8 м до 4,0 м. На торці стіни влаштований металевий паркан, біля нього знаходяться стіни тільних фасадів господарських споруд.

Стіна в неналежному експлуатаційно-технічному стані, потребує ремонту та технічного обслуговування. Стіна має тріщини між конструктивними елементами, є ділянки відхилення від вертикального положення, руйнується облицювальний шар. Близько розташовані дерева можуть негативно впливати на технічний стан стіни.
