**Результати обстеження, згідно Переліку безгосподарних підпірних стін,  
розташованих на території Печерського району м. Києва, додаток до листа Печерської  
районної в м. Києві державної адміністрації від 30.05.2024 №105-5967**

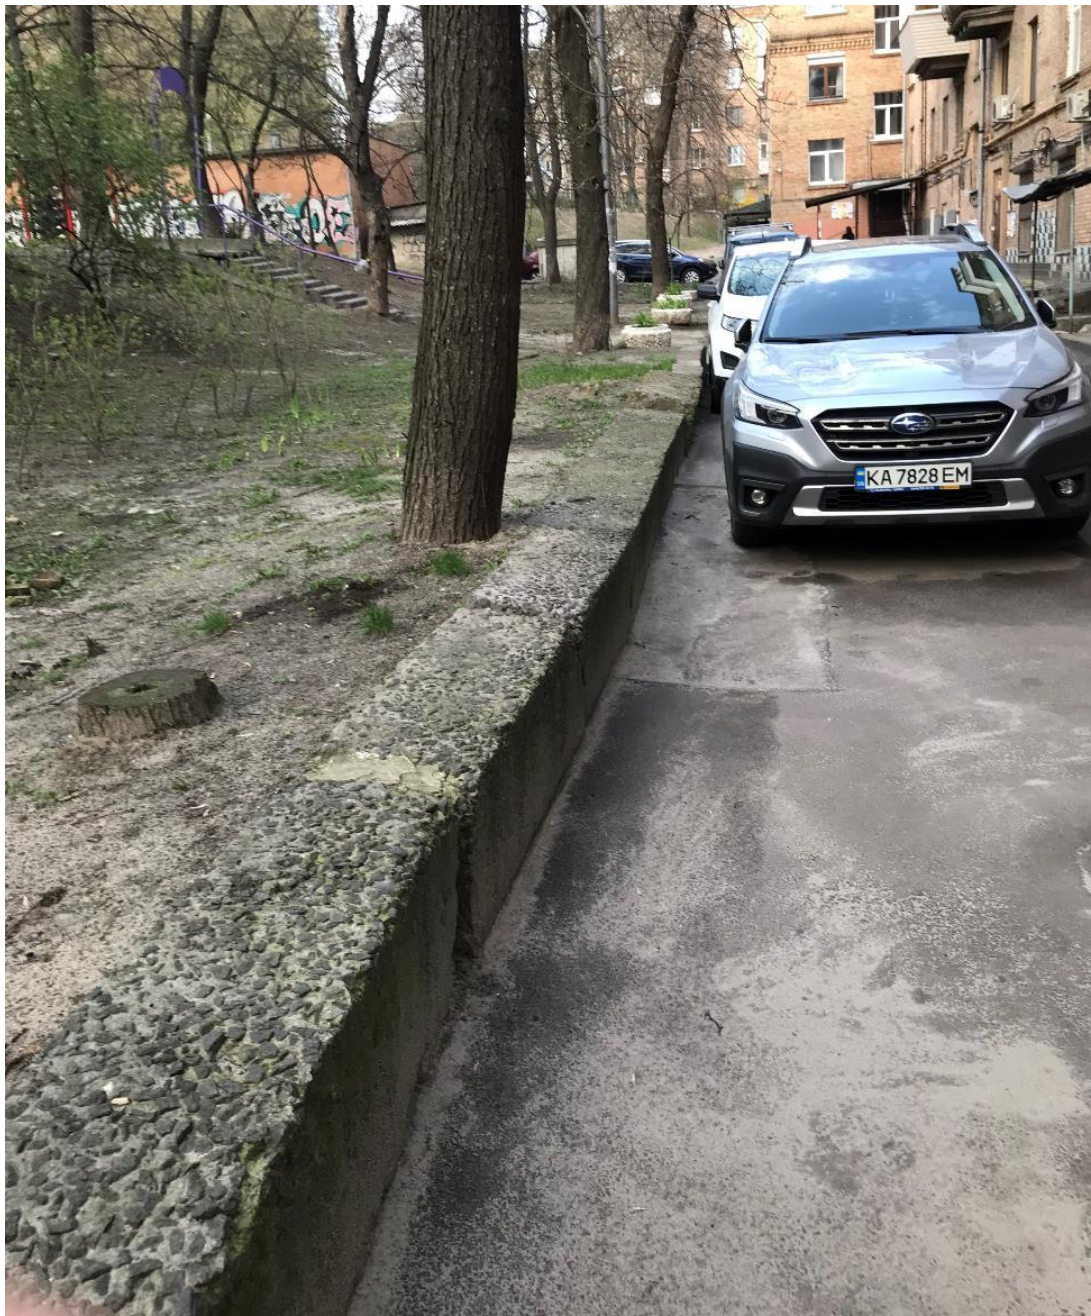
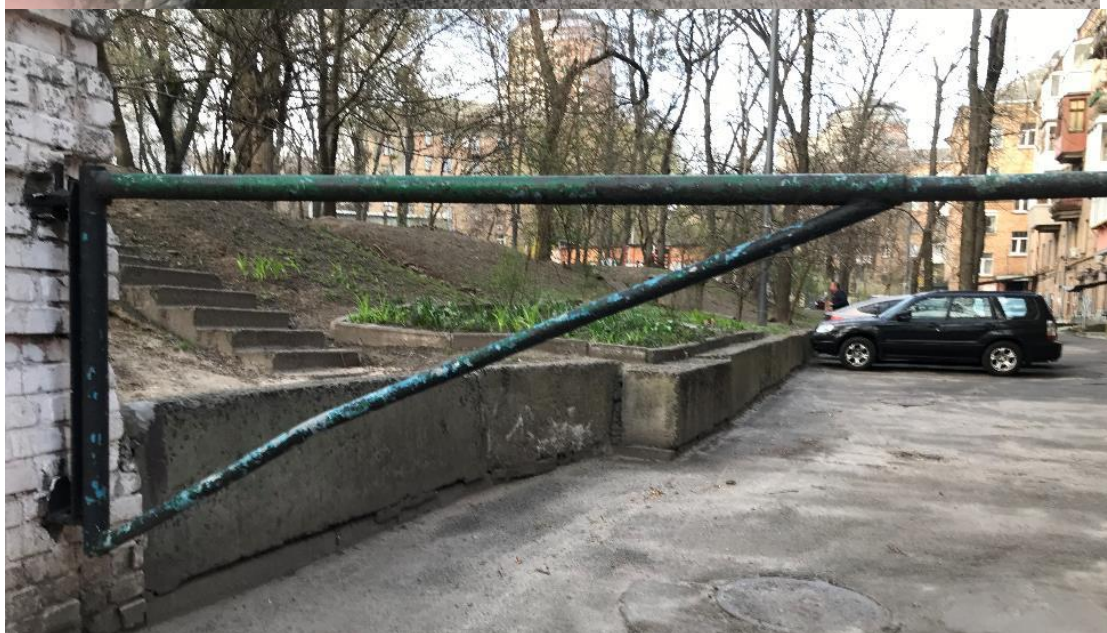
### **81. Вул. Джона Маккейна, 39**

Парапетна стіна висотою 0,5 м - 0,7 м - елемент благоустрою в підніжжі пологого укосу у дворовій частині житлового будинку на вул. Джона Маккейна, 39. Збудована вздовж внутрішньо квартального проїзду для його опорядження та влаштування прибудинкової території житлового будинку №39. Ділянка території не відноситься до зсувонебезпечної зони м. Києва.

Довжина - 47м. Матеріал - фундаментні блоки. Накривні плити і застінний лоток відсутні.

Не виконує функцію протизсувної споруди. Потребує ремонту.

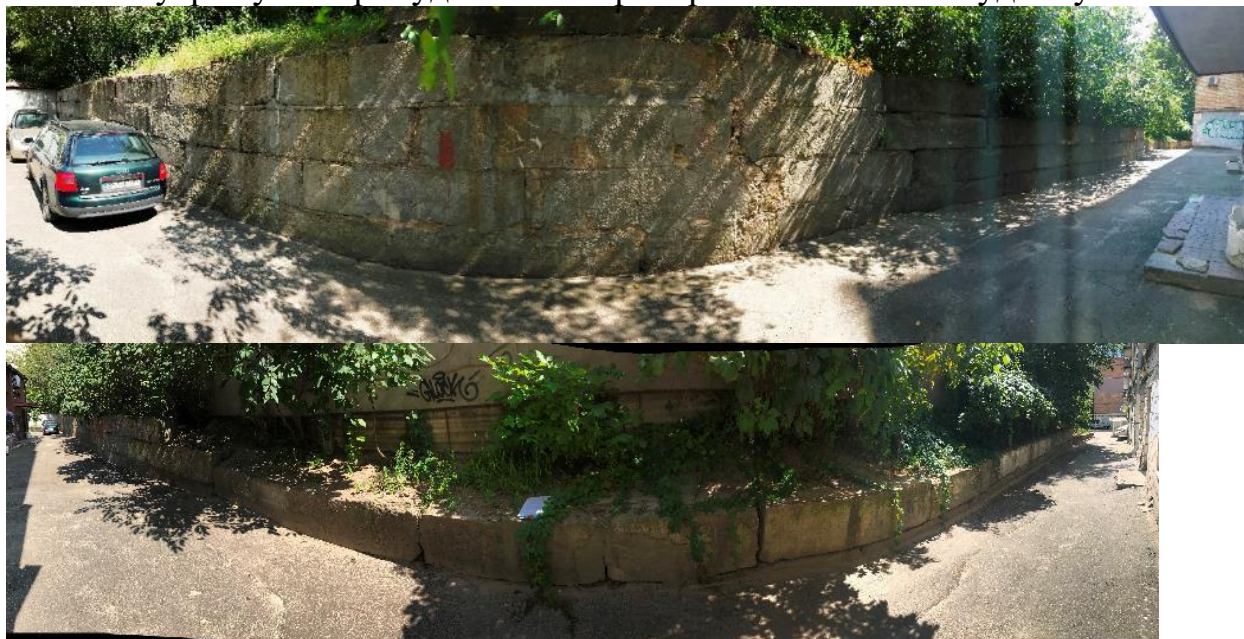
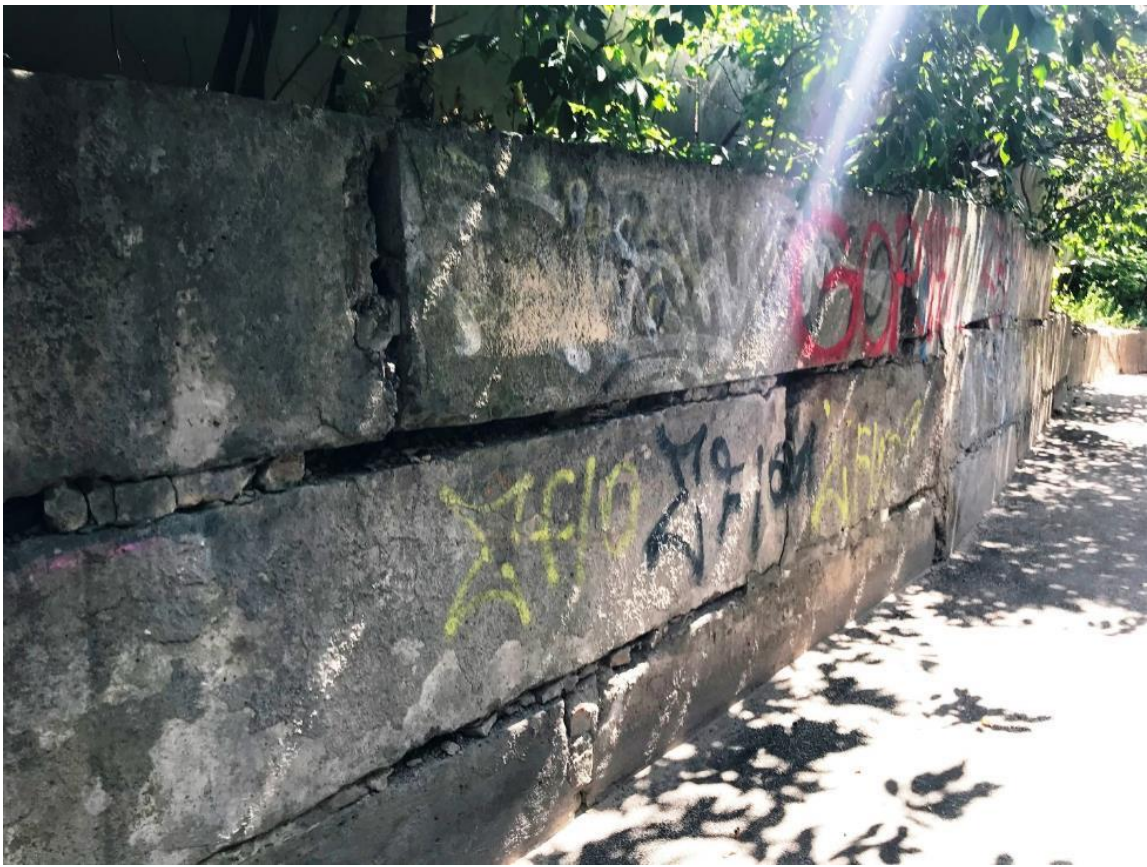
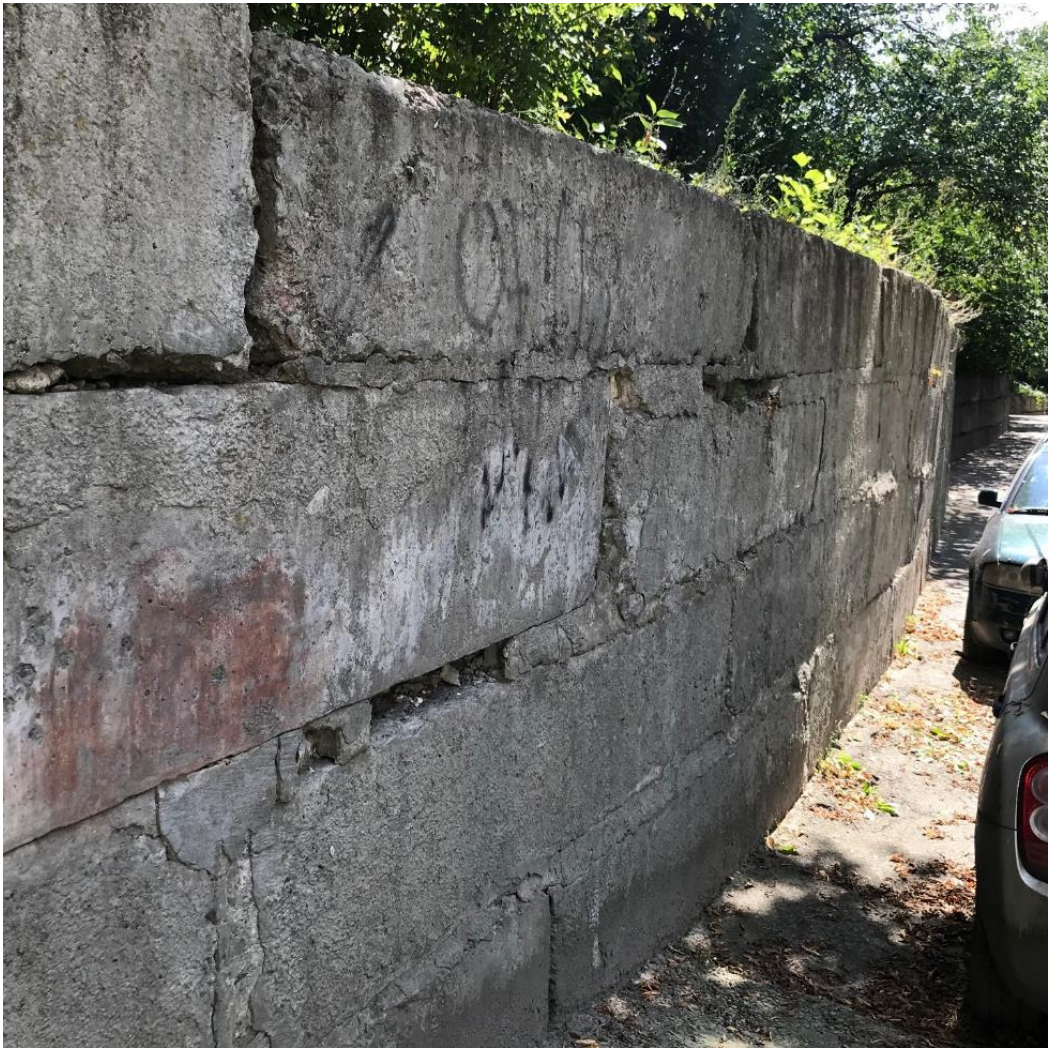
82. Вул. Саперне поле, 26-а

Підпірна стіна, яка знаходиться біля східного торця житлового будинку на вул. Саперне поле, 26-а та вздовж будинку № 26 була влаштована в єдиному комплексі разом із будівництвом зазначених житлових будинків, яке передбачало підрізання ділянки схилу для влаштування їх прибудинкових територій і укріплення створеного вертикального укосу з боку сектора малоповерхової забудови.

Довжина стіни – 80, 3 м. Висота – від 0,5 до 2,5 м. Матеріал – фундаментні блоки (ФСБ), частково монолітний залізобетон.

Стіна має деформації, відхилення від вертикалі, «висоли», ділянки руйнування будівельного розчину та тріщини між конструктивними елементами.

Стіна частково виконує утримуючу функцію схилу, але не може вважатися надійною протизсувною спорудою. Споруда знаходиться в незадовільному технічному стані, потребує ремонту і технічного обслуговування. Відповідальність за технічне обслуговування стіни має нести балансоутримувач прибудинкової території та житлового будинку.

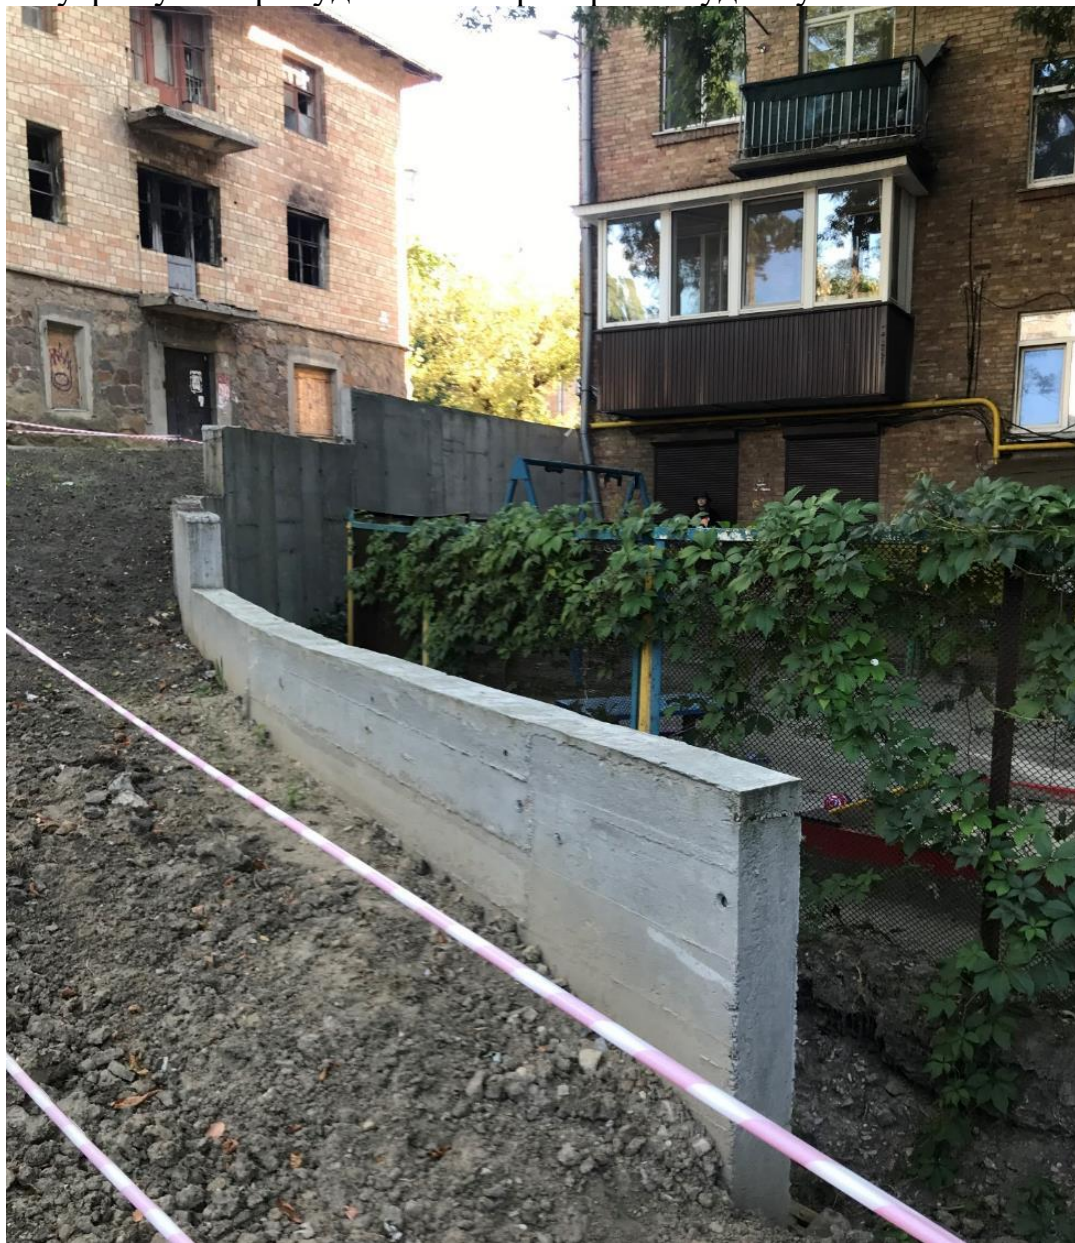
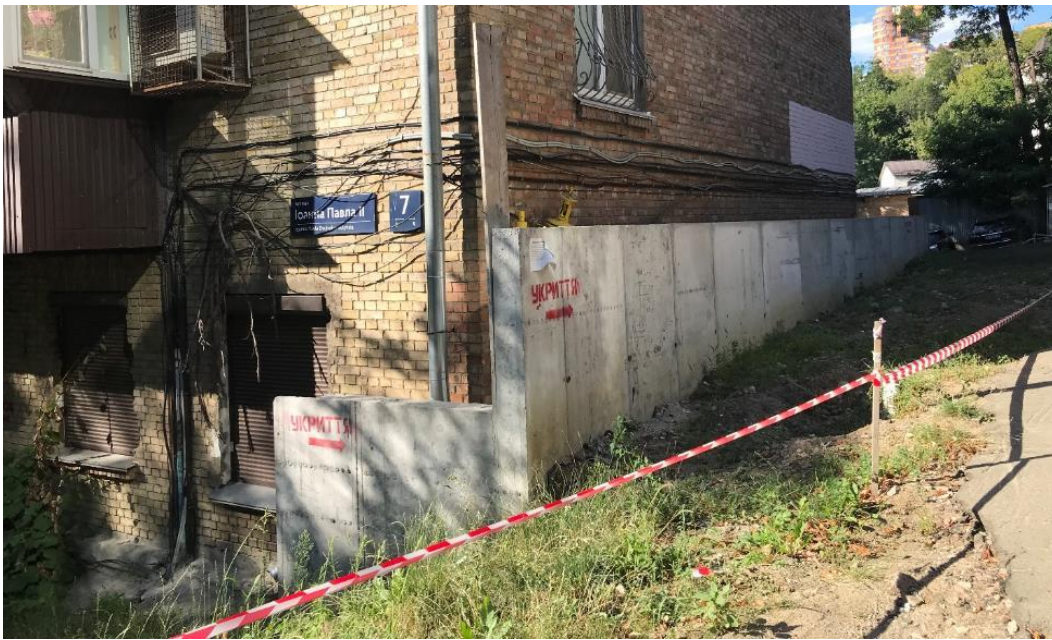
### 83. Вул. Іоанна Павла II, 7.

Підпірна стіна на вул. Іоанна Павла II, 7 збудована біля житлового будинку на вул. Іоанна Павла другого, 7. Утримує вертикальні укоси, створені на перепаді позначок рельєфу для влаштування світлового прямку біля житлового будинку, прибудинкової території та проїзду до дворової частини.

Довжина стіни - 32,5 м. Висота стіни – до 2,6 м. Матеріал – залізобетон.

Технічний стан задовільний.

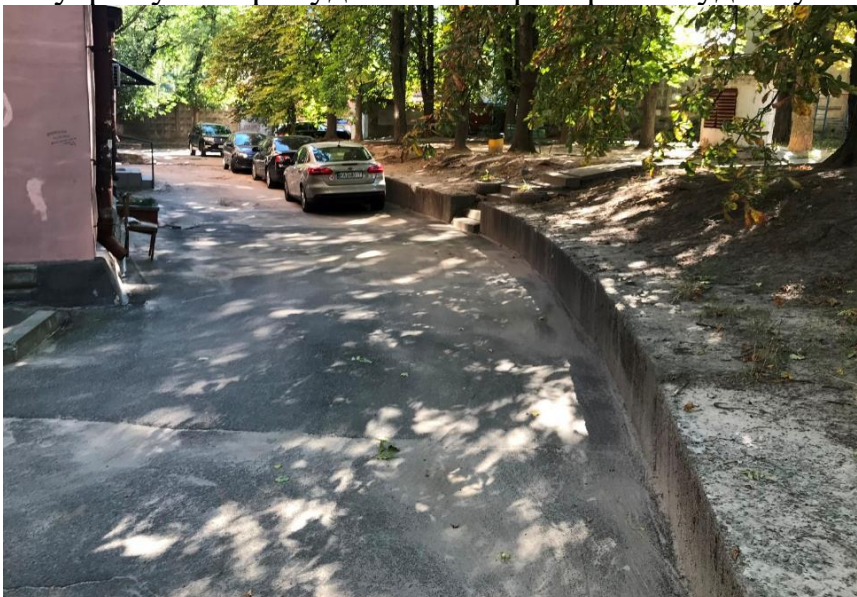
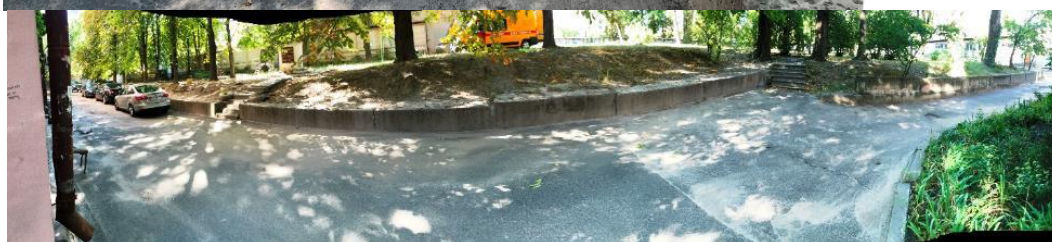
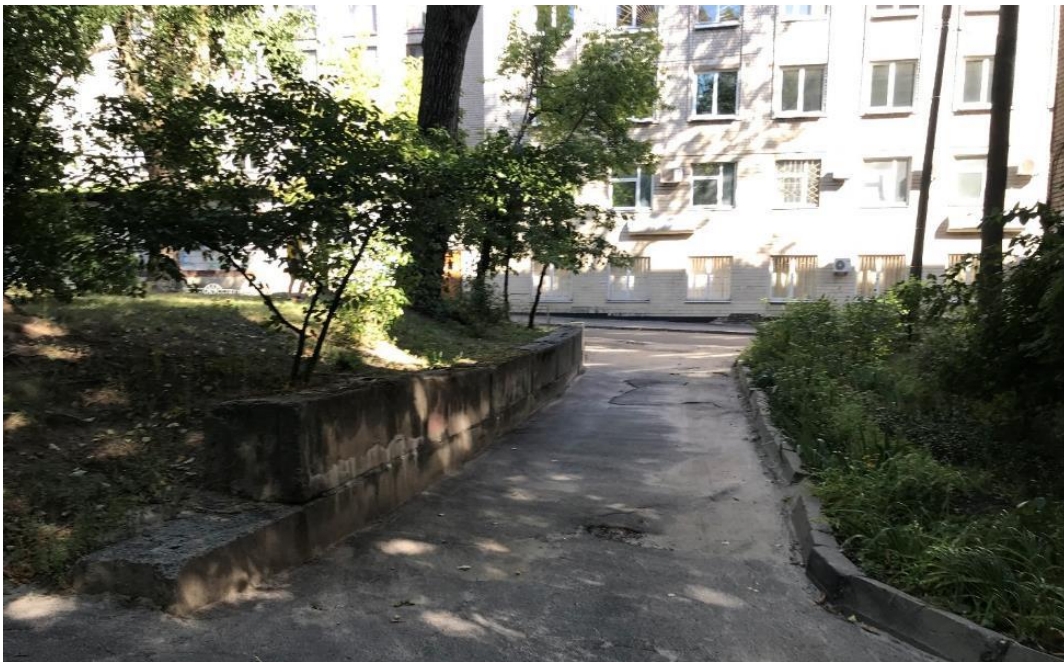
#### **84. Вул. Загребельного Павла, 25**

Стіна висотою від 0,4 до 1,0 м збудована, з фундаментних блоків, складених в 1 - 2 ряди, у дворі житлового будинку на вул. Загребельного Павла, 25 на перепаді відміток рельєфу, створеному для влаштування прибудинкової території, Ділянка не відноситься до зсувонебезпечної зони м. Києва.

Крізь стіну влаштовані сходові марші. Стіна не виконує функції протизсувної споруди, схил відсутній. Має тріщини між конструктивними елементами. За нею відсутній водовідвідний лоток. Потребує технічного обслуговування та ремонту.

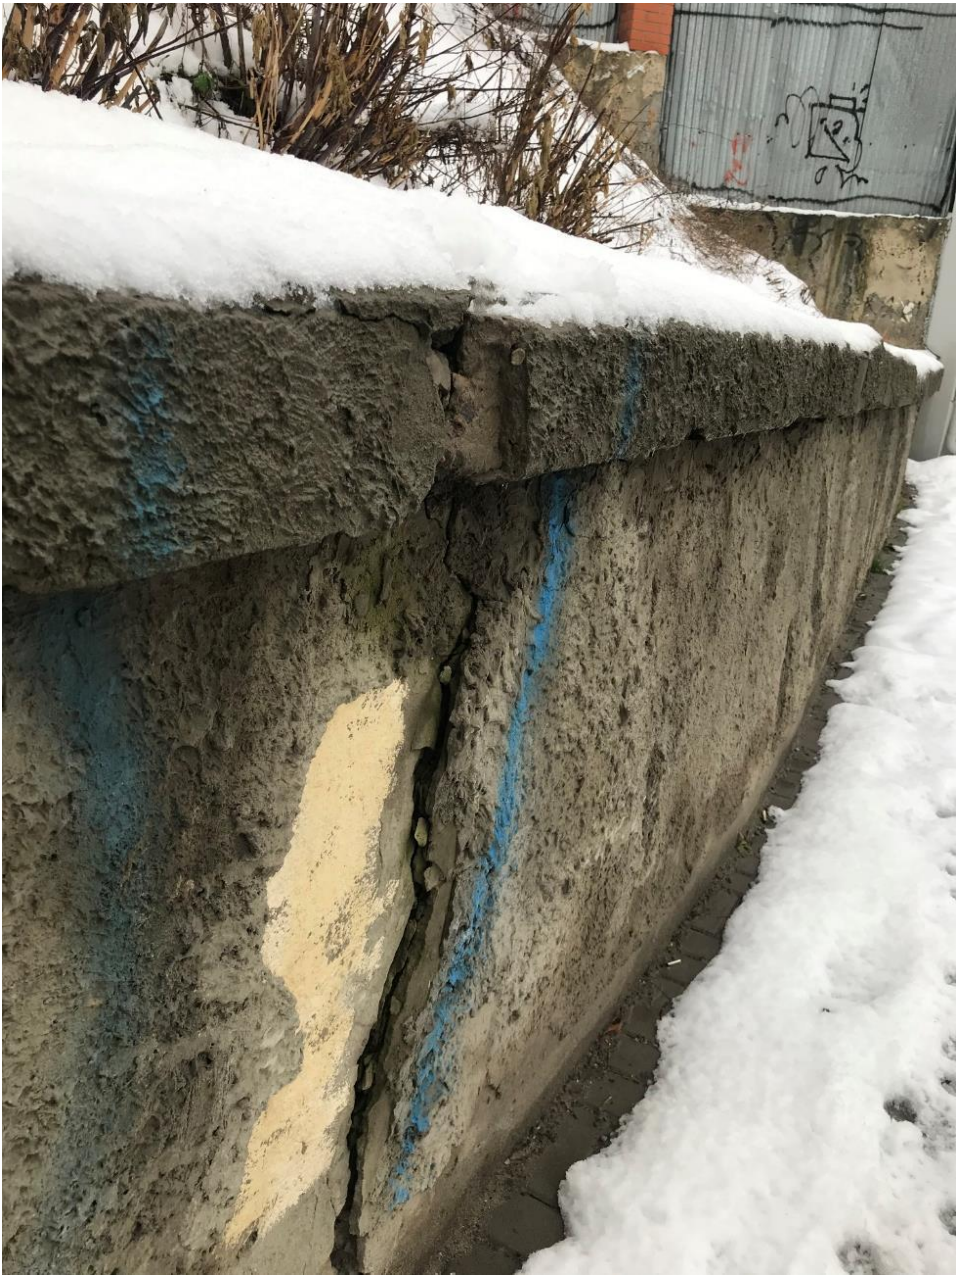
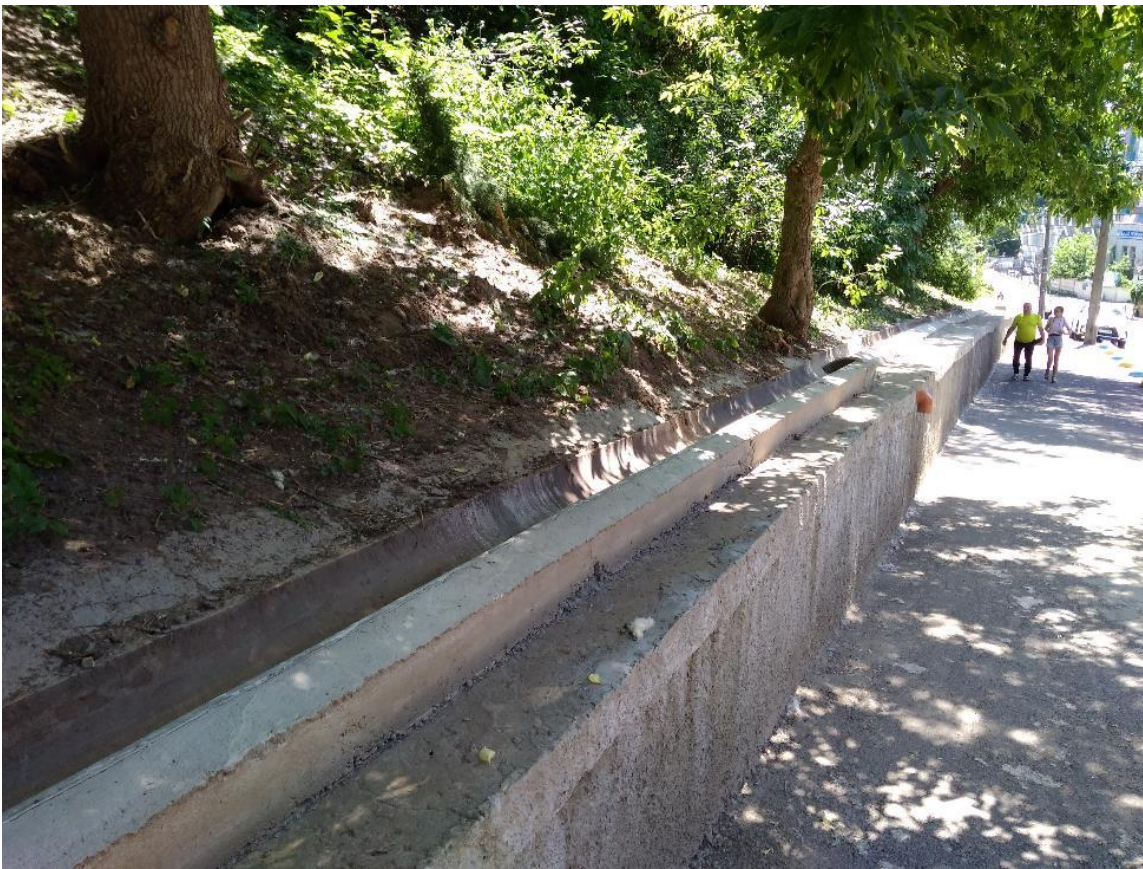
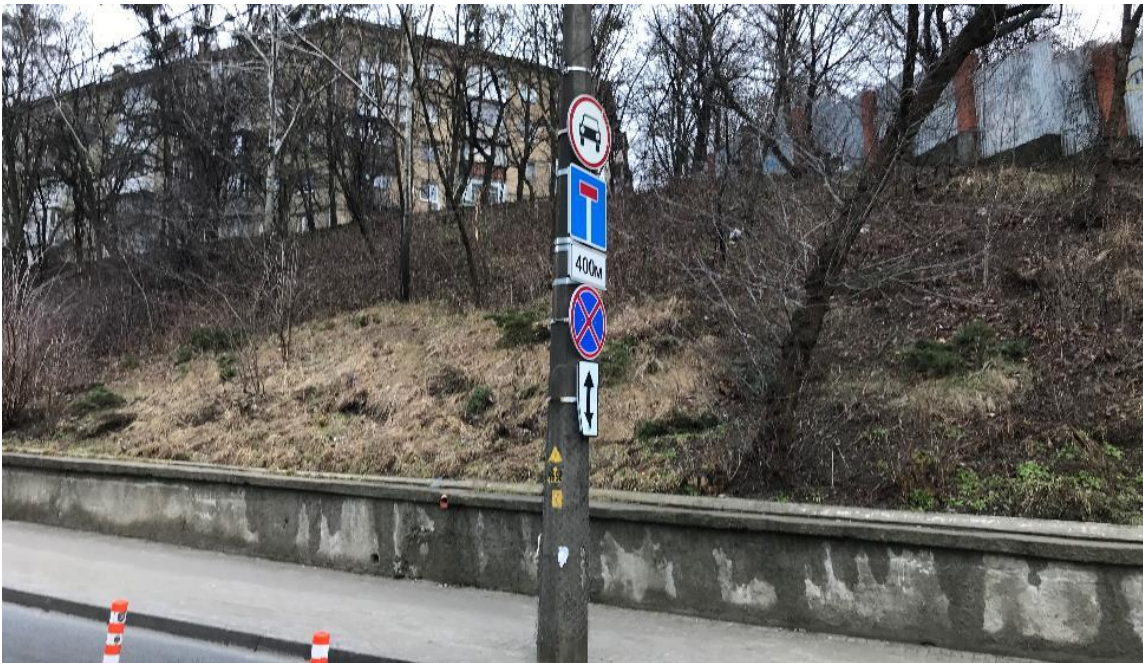
### **85. Фортечний тупик, 6/8**

Підпірна стіна знаходиться біля підніжжя ґрунтового укосу (валу «Київської фортеці») вздовж тротуару дороги вул. Фортечний тупик з південного боку від будинку №6/8. Утримує вертикальний укіс та є елементом опорядження тротуару і дороги. Матеріал - залізобетон. Має облицювальний шар, накривні плити та застінний водовідвідний лоток. В стіні є тріщини, ділянки руйнування облицювального шару.

Довжина стіни 147 м. Висота - від 0,5 до 1,2 м.

Технічний стан придатний для експлуатації. Потребує ремонту і належного технічного обслуговування.

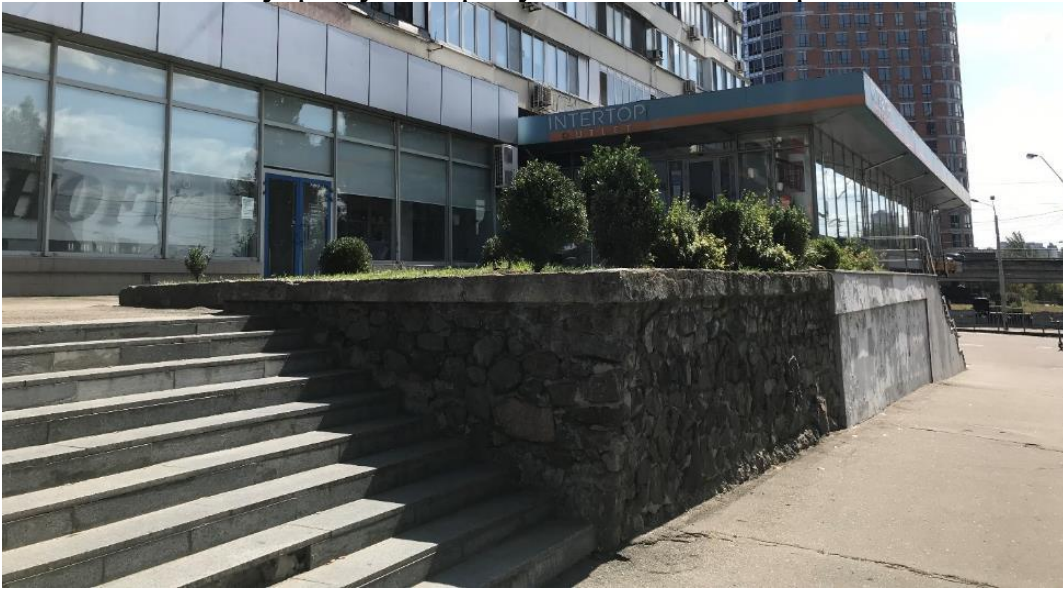
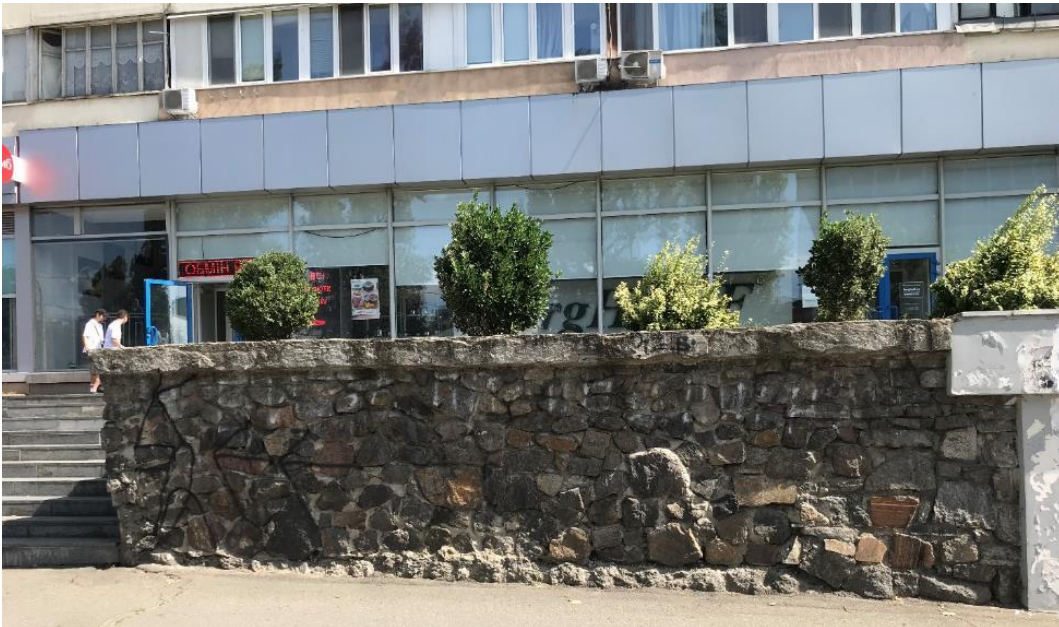
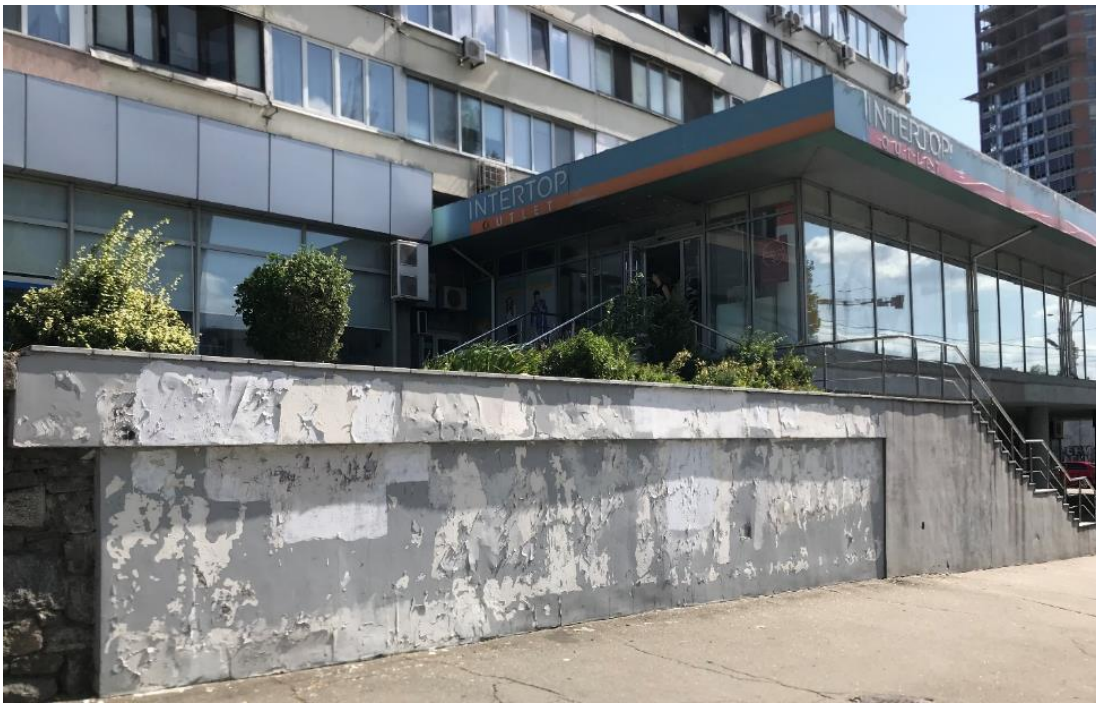
Стіна не виконує функції протизсувної споруди.

Технічний стан задовільний. Відповідальність за технічне обслуговування стіни має нести організація - балансоутримувач прибудинкової території.

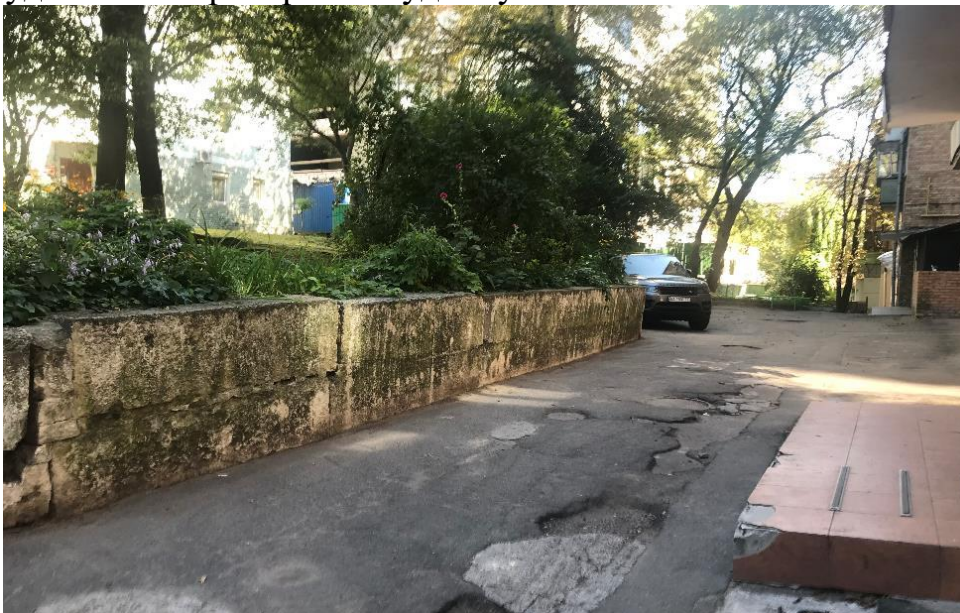
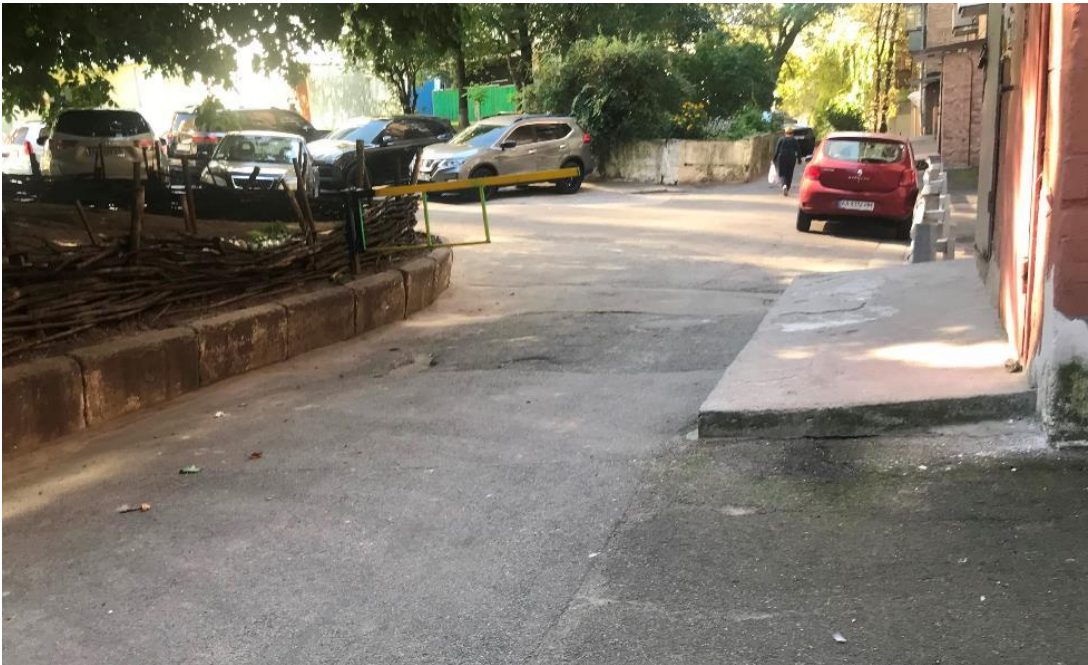
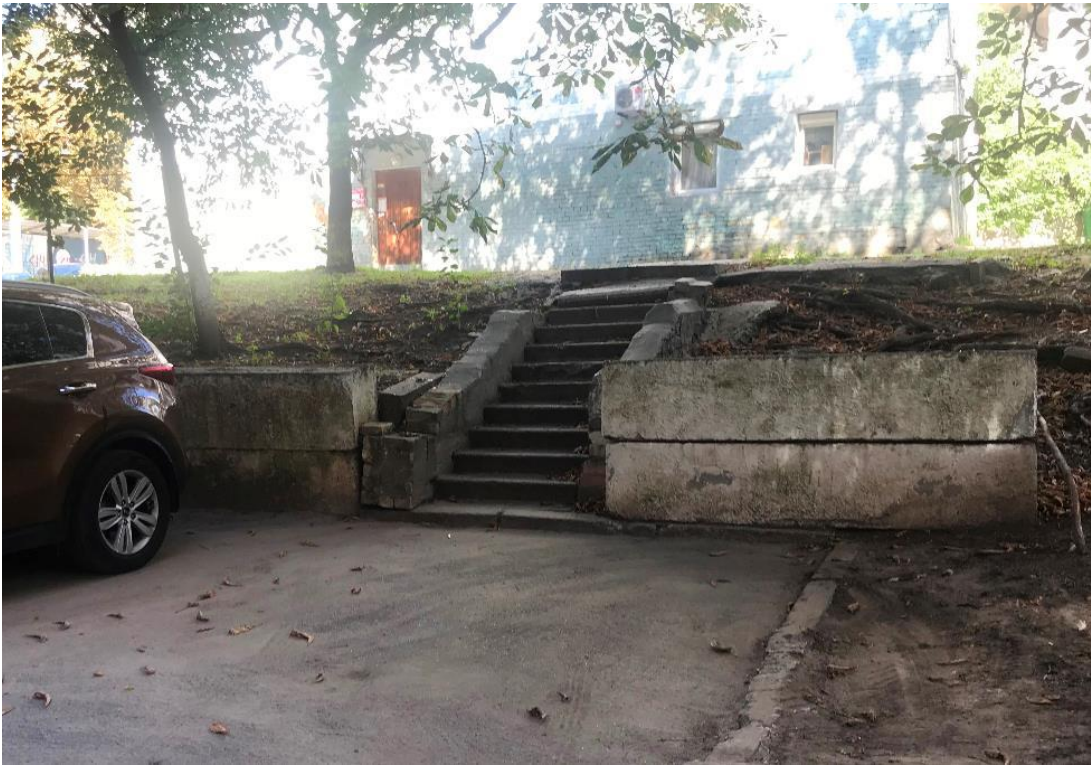
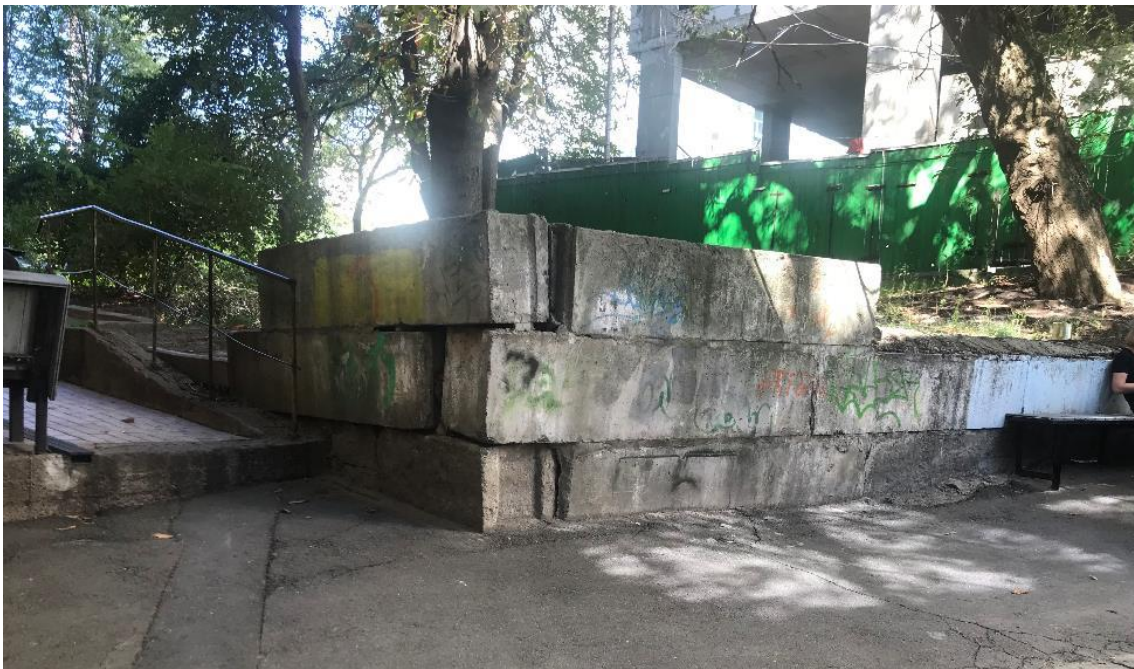
### **87. Вул. Велика Васильківська, 85/87**

Комплекс підпірних стін, збудованих для влаштування прибудинкової території та благоустрою біля житлового будинку на вул. Великій Васильківській, 85/87. Стіни утримують вертикальні укosi на штучно створених перепадах відміток рельєфу незначної висоти та не виконують функції протизсувних споруд.

Матеріал – фундаментні блоки. Висота стін від 0,5 м до 1,6 м. Стіни місцями мають тріщини між конструктивними елементами, деформації, потребують ремонту та належної технічної експлуатації.

Відповідальність за технічне обслуговування стіни має нести організація - балансоутримувач прибудинкової території та будинку.

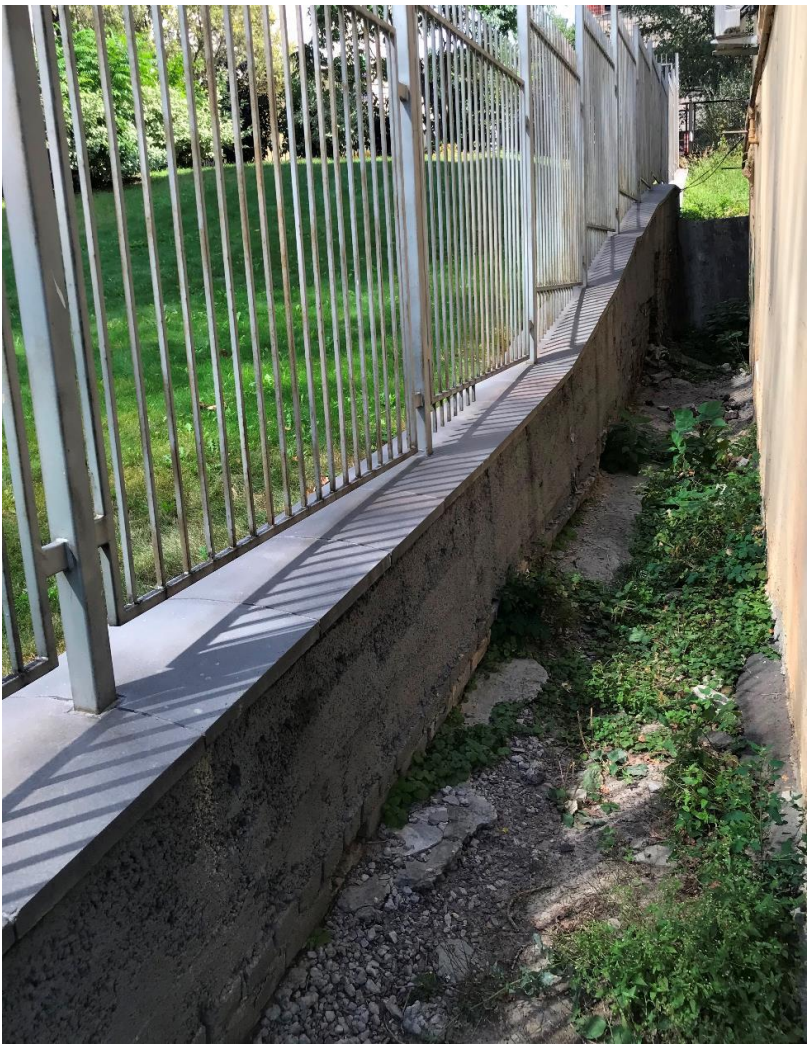
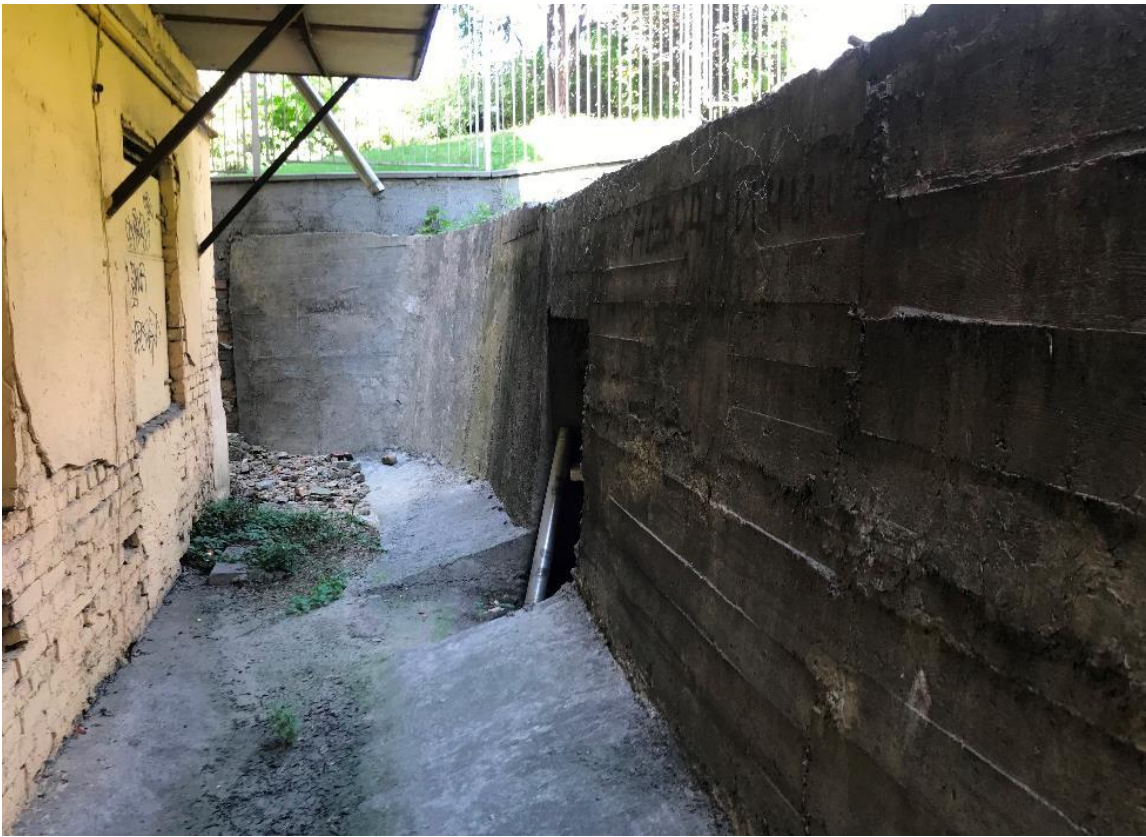
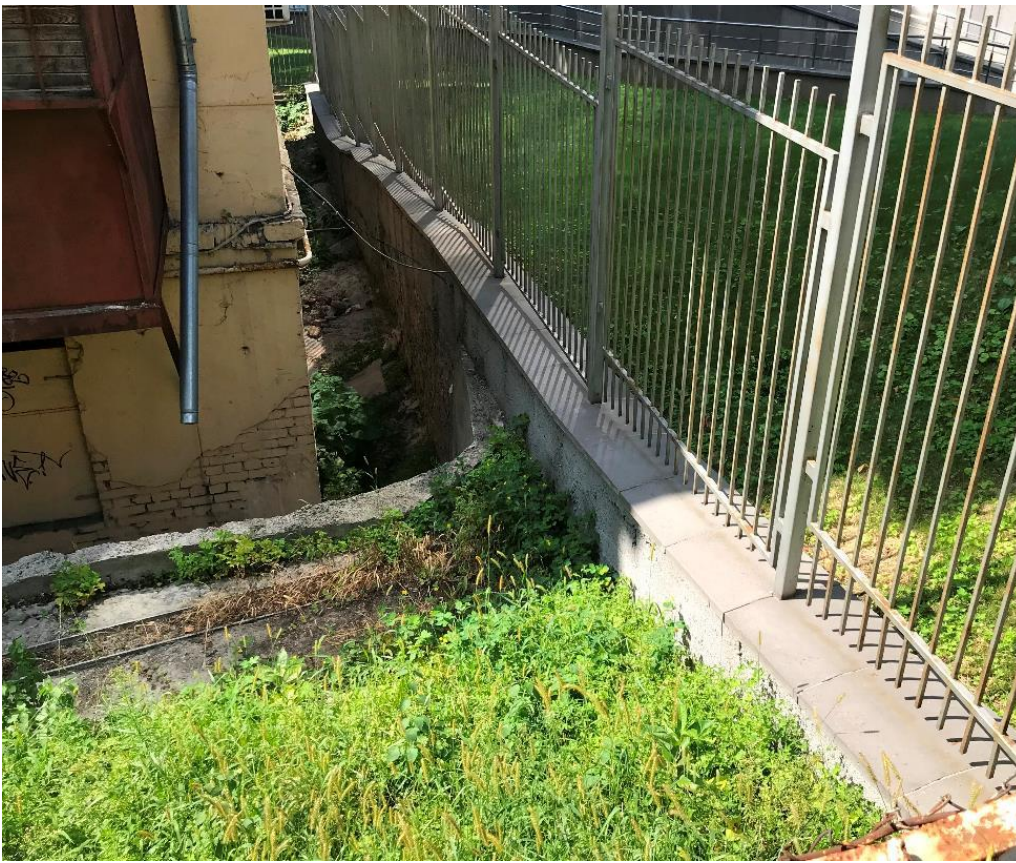
### **88. Вул. Джона Маккейна, 9**

Підпірна стіна з цегли, залізобетону та блоків в підніжжі ґрунтового укосу збудована при будівництві житлового будинку на вул. Джона Маккейна, 9 для влаштування прибудинкової території та світлового напрямку будинку. Довжина стіни близько 25 м. Висота від 0,5 м до 3,0 м. В стіні влаштований вхід до підземного приміщення. Частина верхнього торця стіни має накривний шар, на якому влаштований металевий паркан. За стіною частково влаштований водовідвідний лоток. Стіна має облицювальний шар, який місцями руйнується. Стіна потребує ремонту та технічного обслуговування. Відповідальність за технічний стан та належне утримання підпірної стіни, повинна нести експлуатуюча організації зазначеного житлового будинку та прибудинкової території.

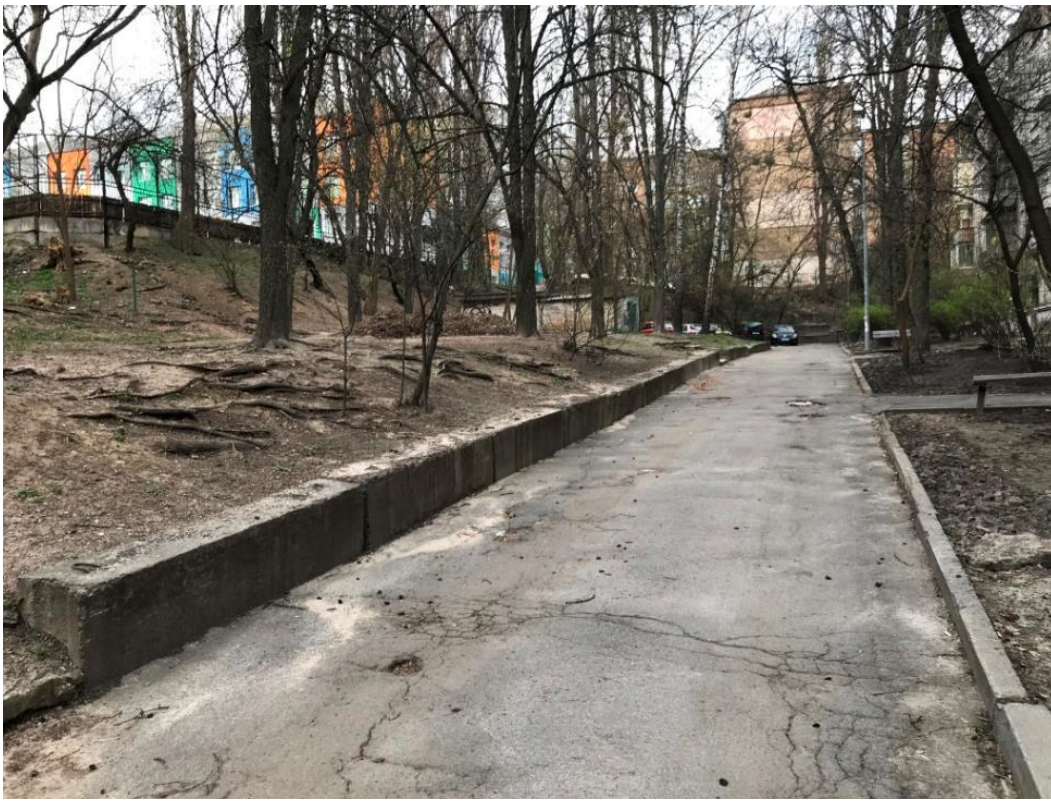
### **89. Вул. Марії Приймаченко, 7**

Стіна висотою 0,4м - 0,7м є елементом благоустрою та опорядження проїзду до будинку в підніжжі пологого укосу у дворовій частині житлового будинку на вул. Марії Приймаченко, 7 та збудована для влаштування прибудинкової території будинку. Зазначена ділянка території не відноситься до зсувонебезпечної зони м. Києва.

Довжина – 58,6 м. Матеріал - залізобетонні фундаментні блоки.

Не виконує функцію протизсувної споруди. Має бути на обслуговуванні балансоутримувача території і будинку.

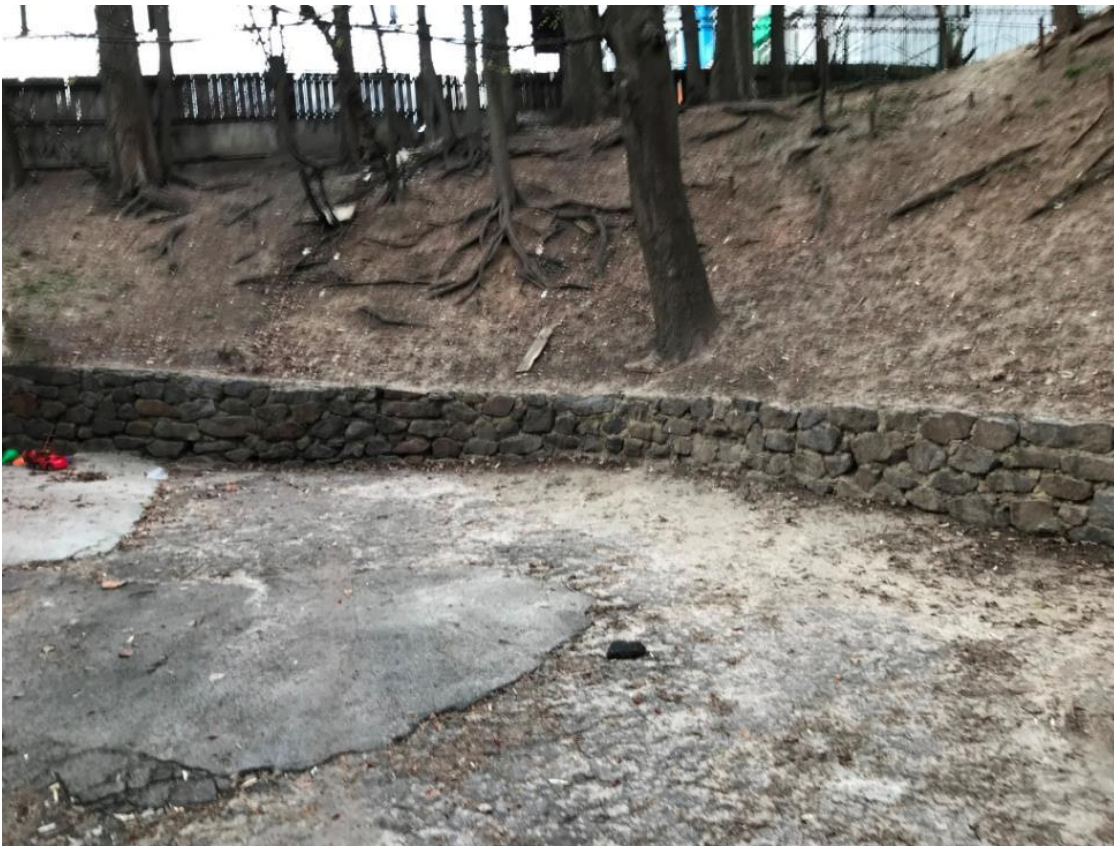
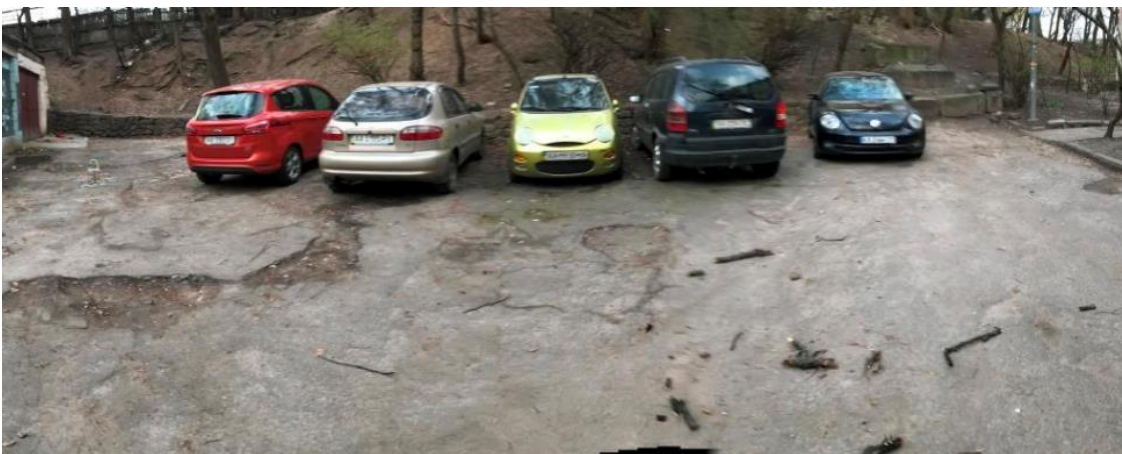
### **90. Вул. Марії Приймаченко, 7.**

Стіна висотою 0,5 м - 0,7 м збудована для влаштування прибудинкової території будинку №7 в підніжжі укосу та є елементом благоустрою і опорядження паркувального майданчика у дворовій частині житлового будинку на вул. Марії Приймаченко,7.

Довжина – 23,3 м. Висота від 0,3 до 0,8 м. Матеріал – бутовий камінь, Технічний стан незадовільний. Відсутні водовідвідний лоток та накривні плити. Має тріщини між елементами кладки, ділянки вивітрювання будівельного розчину. Близько розташовані дерева можуть негативно впливати на технічний стан стіни. Потребує ремонту.

Не може виконувати функцію надійної протизсувної споруди. Відповідальність за технічний стан та обслуговування стіни повинна нести організація - балансоутримувача території.
