**Результати обстеження, згідно Переліку безгосподарних підпірних стін,  
розташованих на території Печерського району м. Києва, додаток до листа Печерської  
районної в м. Києві державної адміністрації від 30.05.2024 №105-5967**

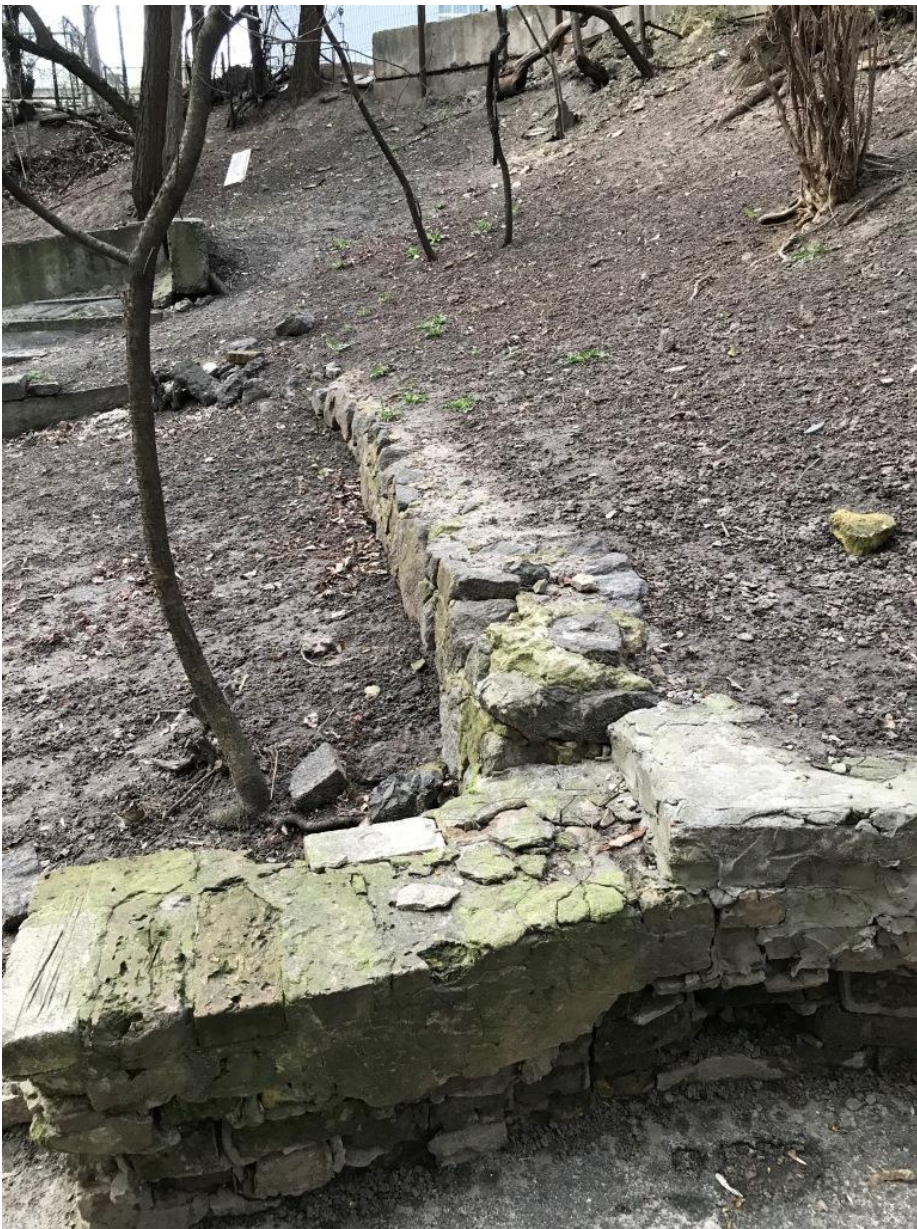
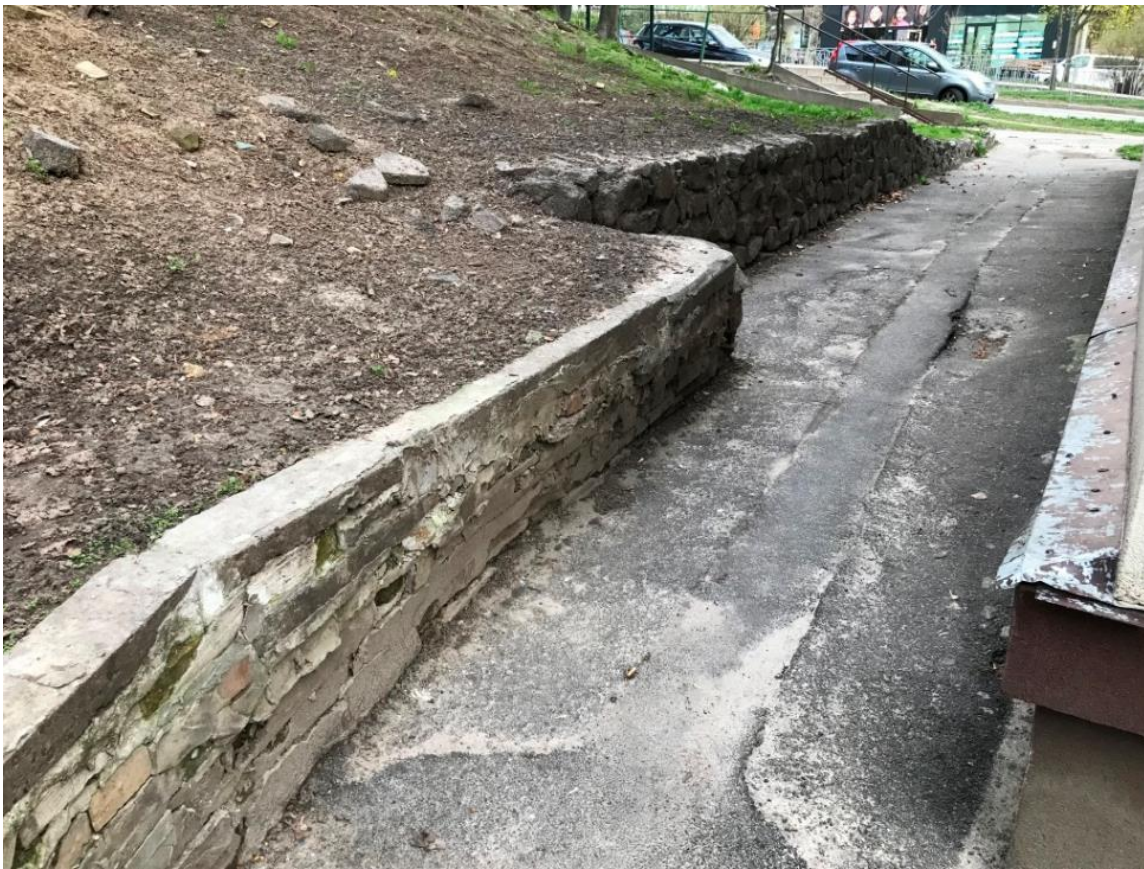
### **91. Вул. Марії Приймаченко, 7**

Стіна біля північно-східного торця житлового будинку має висоту від 0,3 м до 0,9 м. Збудована для влаштування прибудинкової території житлового будинку на вул. Марії Приймаченко, 7 та проходу до будинку в підніжжі укосу як єдиний комплекс. Не виконує функцію протизсувної споруди. Є елементом благоустрою території.

Довжина стіни біля 23 м. Висота від 0,3 до 0,8 м. Матеріал – бутовий камінь, цегла.

Технічний стан незадовільний. Відсутні водовідвідний лоток та накривні плити. Має тріщини, ділянки руйнування, ознаки вивітрювання будівельного розчину. Потребує ремонту.

Повинна бути на обслуговуванні балансоутримувача території та будинку.

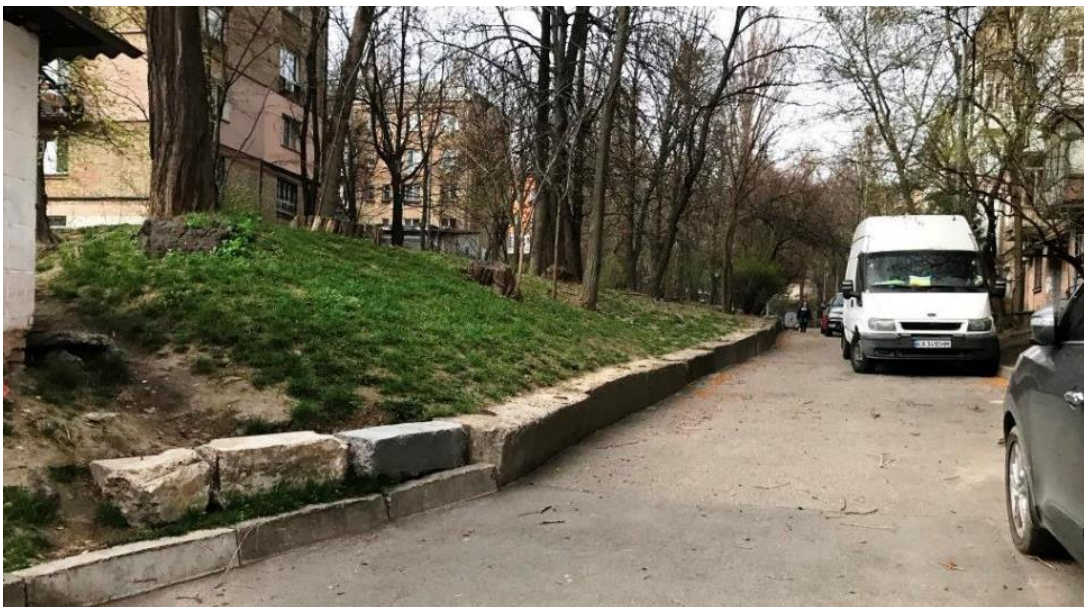
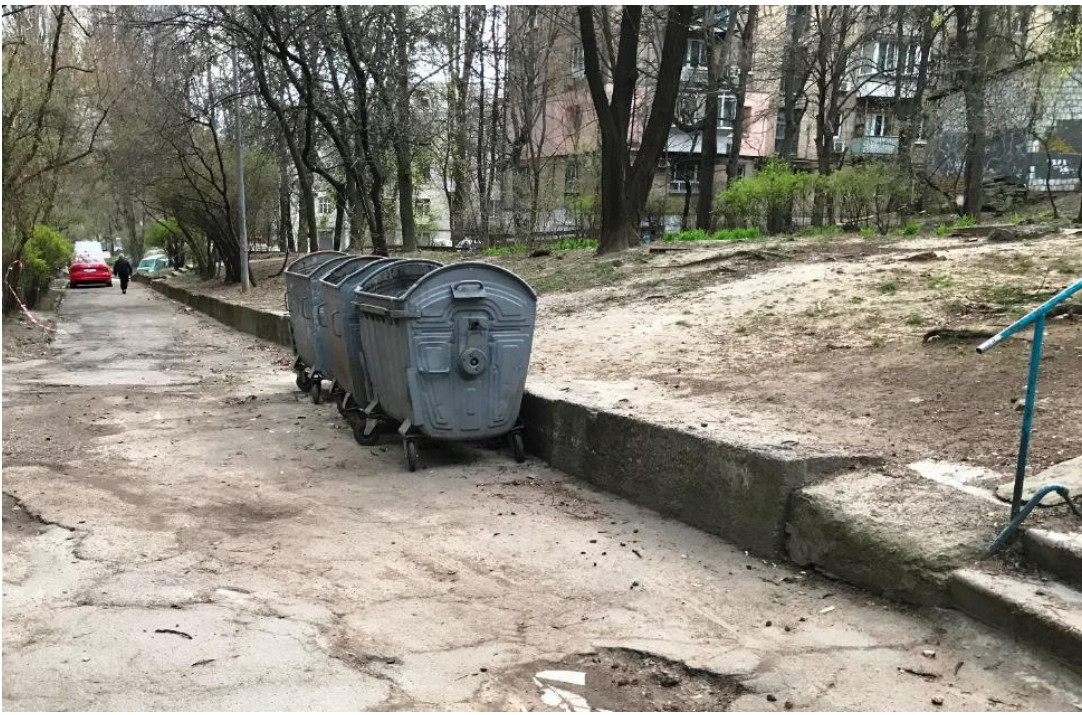
## 92. Вул. Марії Приймаченко, 5

Стіна висотою 0,3 м - 0,7 м - елемент благоустрою в підніжжі пологого укосу у дворовій частині житлового будинку на вул. Марії Приймаченко, 5. Збудована вздовж проїзду до будинку для його та опорядження та влаштування прибудинкової території будинку №5. Ділянка території не відноситься до зсувонебезпечної зони м. Києва. Довжина - 81 м. Матеріал - залізобетонні блоки (ФСБ), шляховий бортовий камінь. Не виконує функцію протизсувної споруди.

Технічний стан незадовільний. Має бути на обслуговуванні балансоутримувача території і будинку.

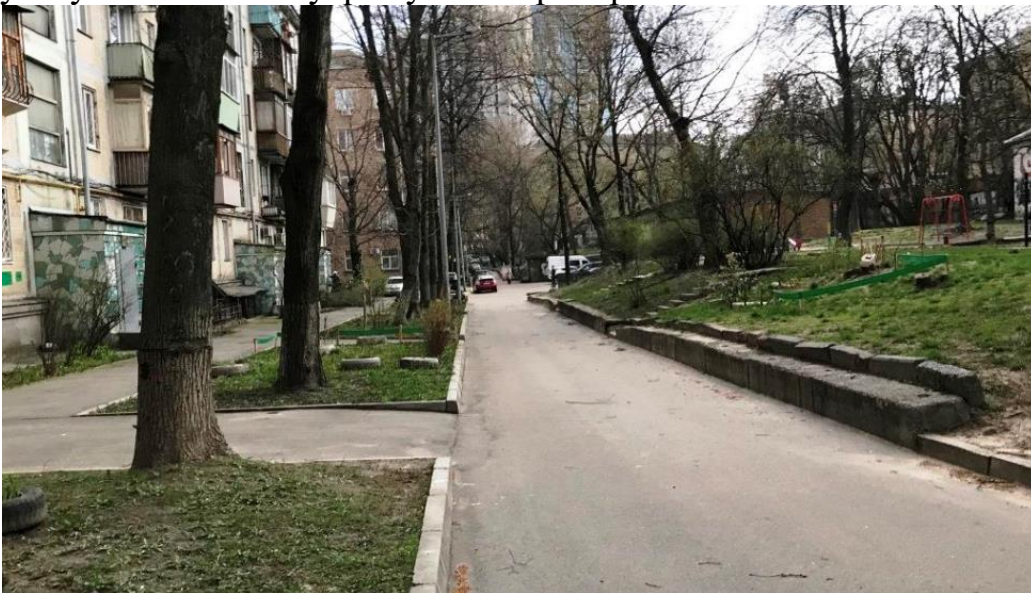
### 93. Вул. Марії Приймаченко, 3

Стінка - елемент благоустрою висотою 0,3м -0,5м в підніжжі пологого укосу у дворовій частині житлового будинку на вул. Марії Приймаченко,3 збудована вздовж внутрішньоквартального проїзду для його опорядження та влаштування прибудинкової території будинку №3. Довжина - біля 60 м.

Матеріал - залізобетонні блоки (ФСБ),шляховий бортовий камінь. Не виконує функцію протизсувної споруди. Ділянка території не відноситься до зсувонебезпечної зони м. Києва. Довжина стіни - 65 м. Висота - 0,4м -0,6м. Технічний стан незадовільний. Стіна повинна бути на обслуговуванні балансоутримувача території.

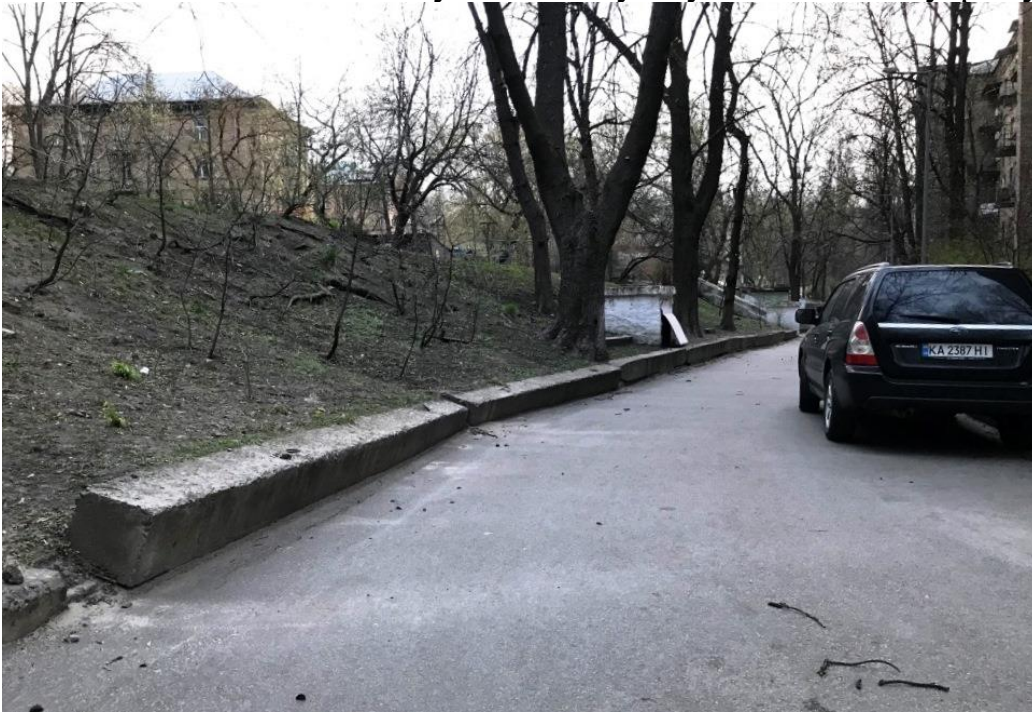
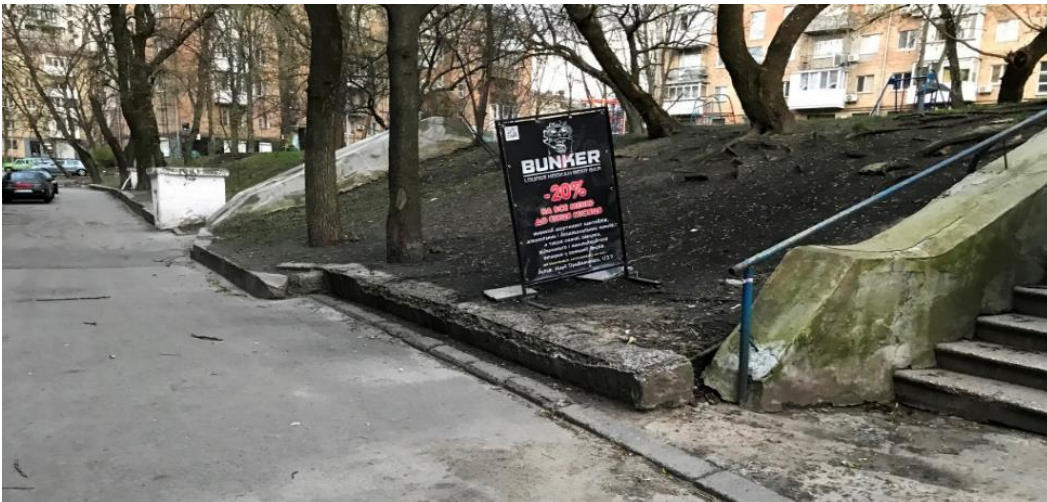
### 94. Вул. Марії Приймаченко, 1/27

Стіна - елемент благоустрою висотою 0,4 м в підніжжі пологого укосу у дворовій частині житлового будинку на вул. Марії Приймаченко,1/27, збудована для влаштування прибудинкової території будинку та опорядження проїзду до будинку. Матеріал - різномірні залізобетонні елементи. Не виконує функцію протизсувної споруди. Ділянка території не відноситься до

зсувонебезпечної зони м. Києва. Довжина стіни - 65 м. Висота - 0,4м -0,5м. Технічний стан незадовільний. Стіна повинна бути на обслуговуванні балансоутримувача території.

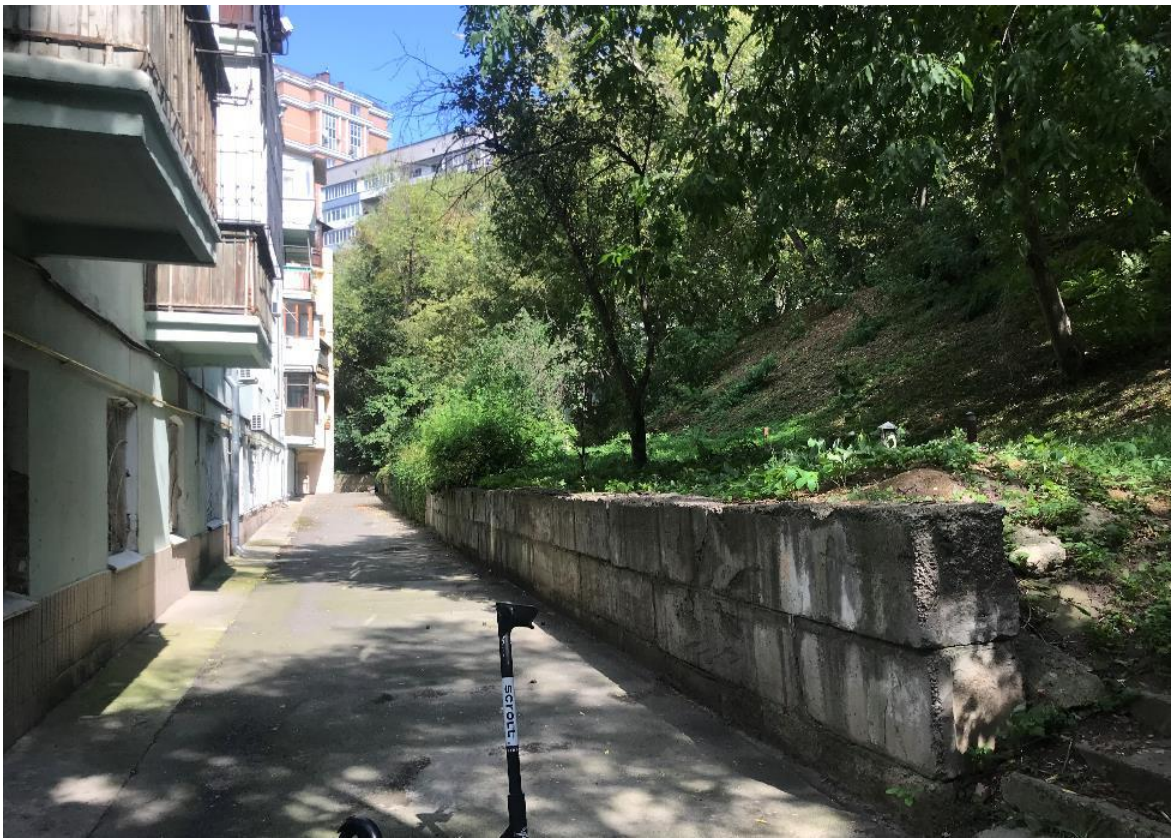
### **95. Вул. Василя Тютюнника, 5 - 5А**

Підпірна стіна в підніжжі укосу біля тильного фасаду житлових будинків на вул. Василя Тютюнника, №№ 5, 5 А збудована із фундаментних блоків для влаштування прибудинкової території, світлових прямиків зазначених житлових будинків та утримання прилеглого укосу.

Довжина стіни біля 96 м. Висота - від 0,8 м до 1,8 м. Ширина - 0,5 м.

Має кут повороту. Крізь стіну прокладені сходові марші.

Накривні плити та водовідвідний лоток відсутні. В стіні є тріщини між конструктивними елементами. Є ділянки відхилення від вертикального положення. Коріння близько розташованих дерев та кущів можуть спричиняти негативний вплив на технічний стан стіни. Вище стіни у 2021 років виник зсув ґрунтів у зв'язку з аварійними витокami витіканнями з водопроводу Стіна не може вважатися надійною протизсувною спорудою.

Відповідальність за технічне обслуговування стіни має нести балансоутримувач прибудинкової території та будинків.

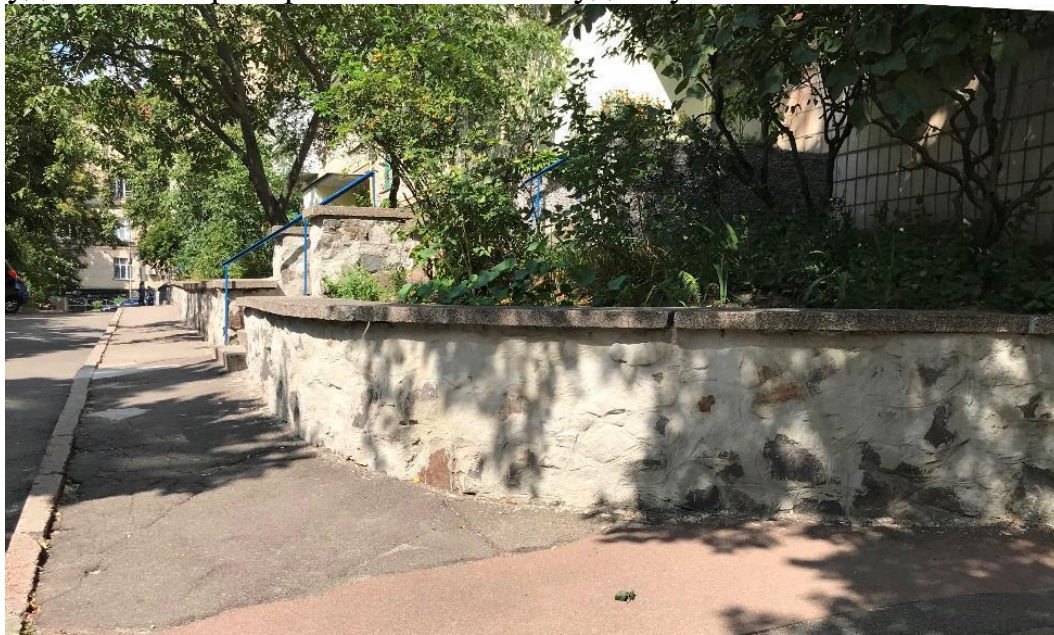
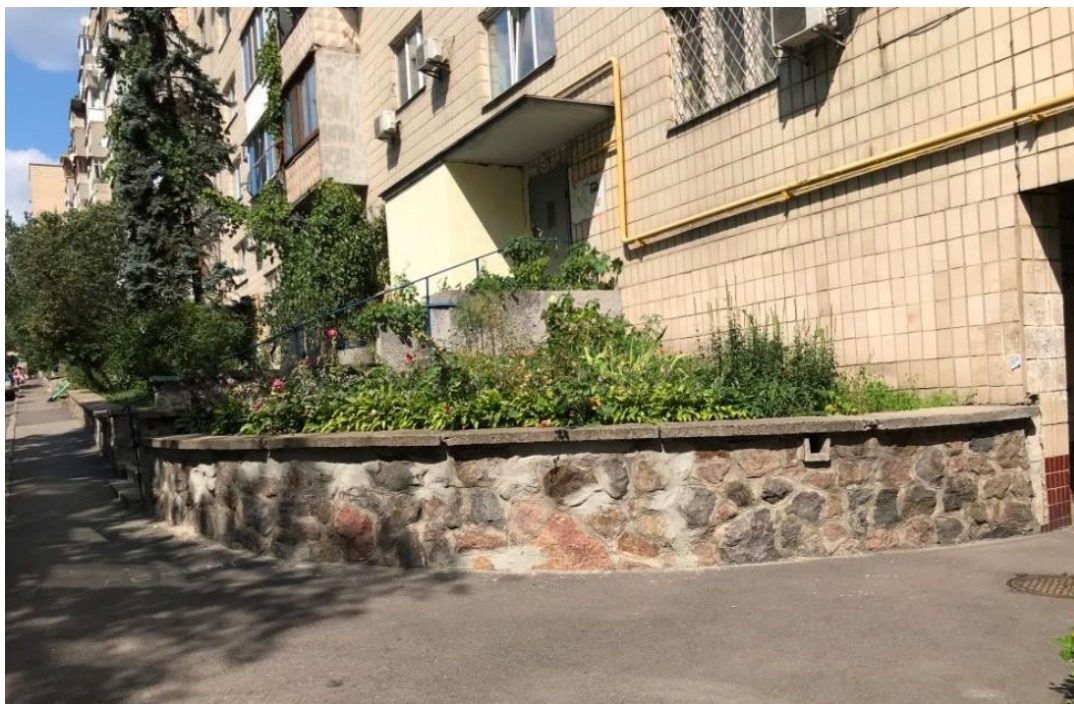
## 96. Вул. Предславинська, 38

Бутова стіна – елемент благоустрою прибудинкової території житлового будинку № 38 на вул. Предславинській. Утримує вертикальний укіс висотою від 0,5 м до 1,1 м, вище якого влаштований газон біля будинку. Стіна має накривні плити. Крізь стіну до під'їздів влаштовані сходові марші. Стіна не є протизсувною спорудою. Технічний стан задовільний.

Відповідальність за технічне обслуговування стіни має нести балансоутримувач прибудинкової території та житлового будинку.

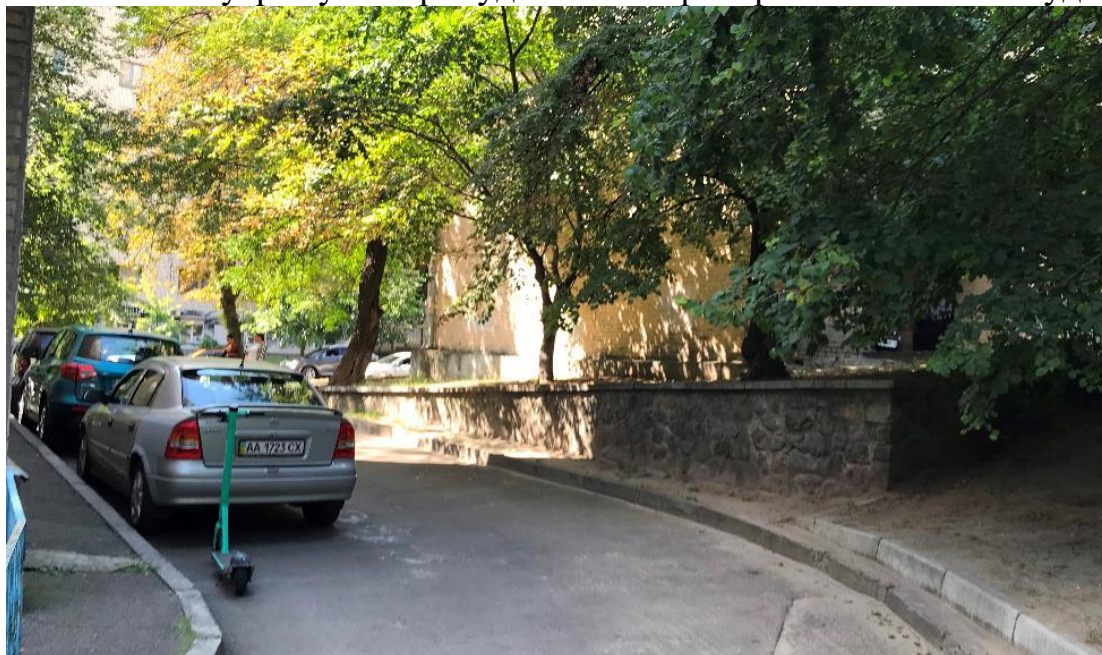
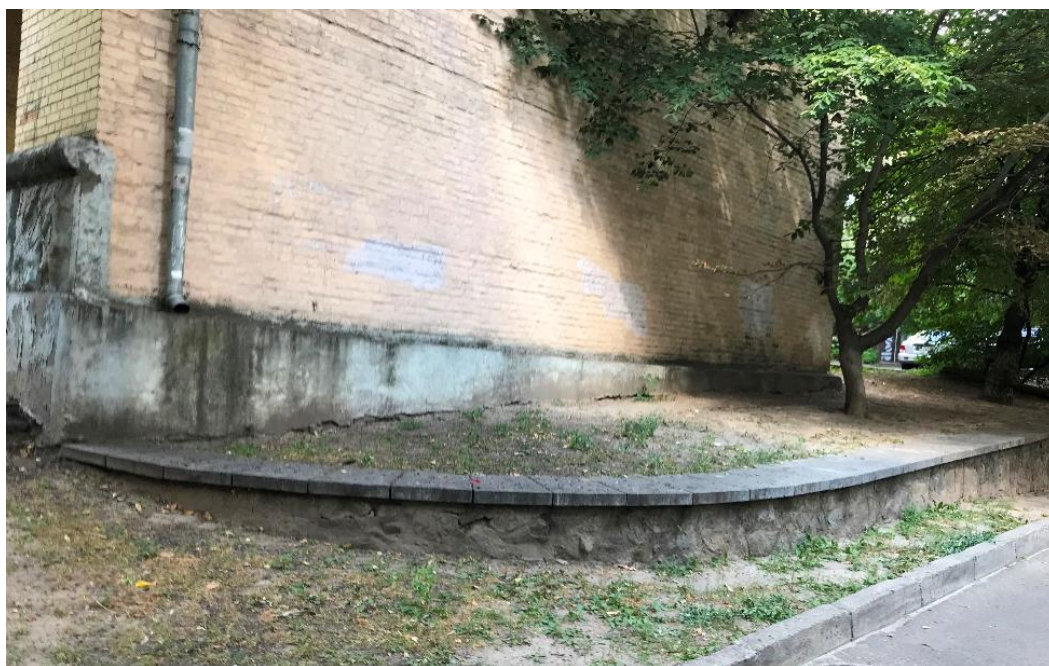
### 97. Вул. Предславинська, 49

Бутова стіна — елемент благоустрою прибудинкової території біля північної частини житлового будинку № 49 на вул. Предславинській.

Утримує вертикальний укіс висотою від 0,5 м до 1,0 м, на якому влаштований трав'яний газон і ростуть дерева. Стіна має накривні плити. Стіна не виконує функцію протизсувного захисту. Схил відсутній. Технічний стан задовільний. Відповідальність за технічне обслуговування стіни має нести балансоутримувач прибудинкової території та житлового будинку.

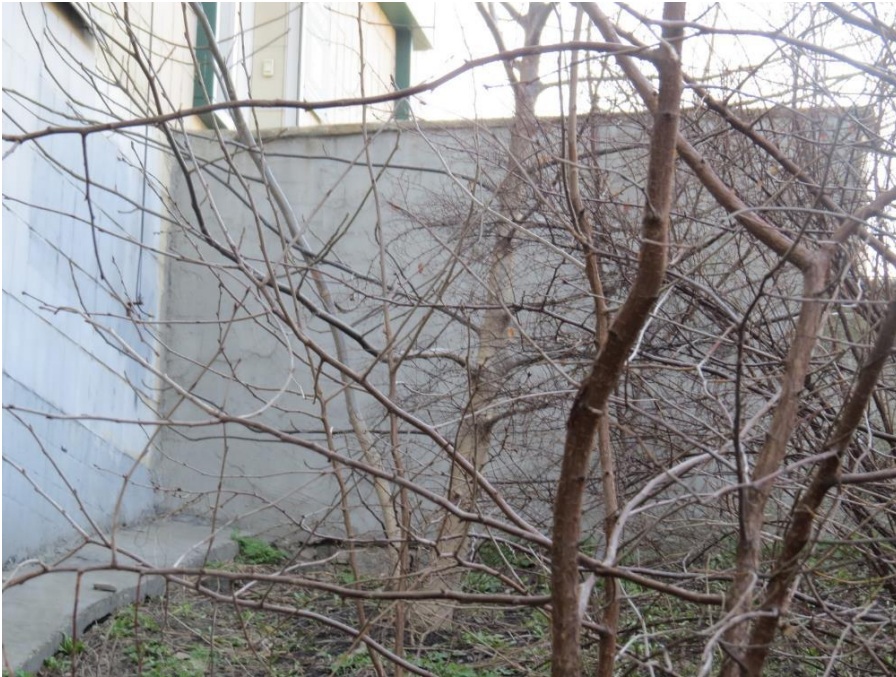
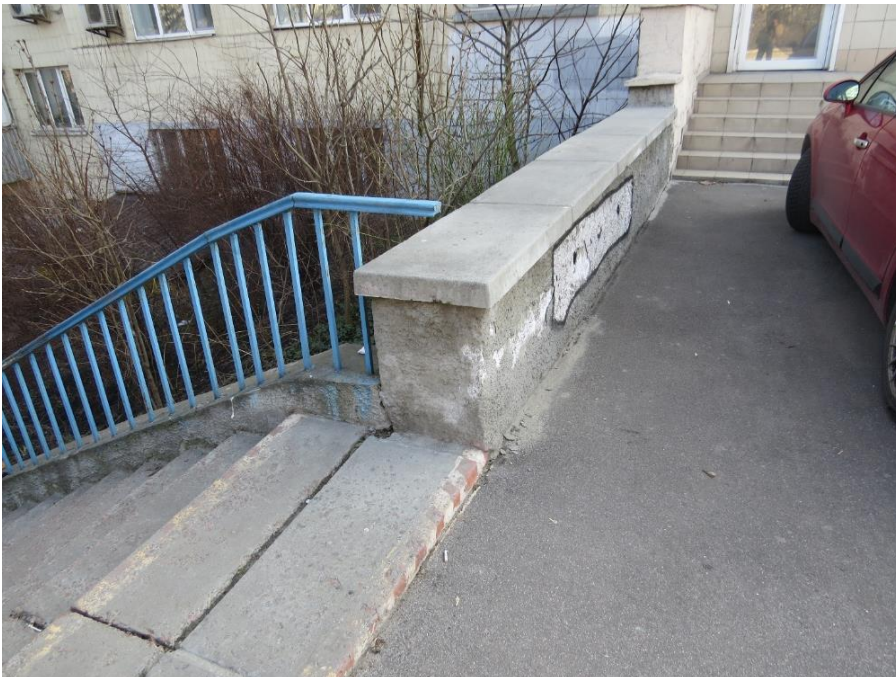
### 98. Вул. Бастіонна, 1/36

З боку бульв. Міхновського розташована стіна – конструктивний елемент сходової групи будинку на вул. Бастіонній, 1/36, довжиною 16 м, висотою близько 1.5 м. Стіна побудована на перепаді позначок рельєфу, не виконує функцію протизсувної споруди інженерного захисту, схил відсутній, в задовільному технічному стані. Стіна повинна бути на балансі та обслуговуванні балансоутримувача території.

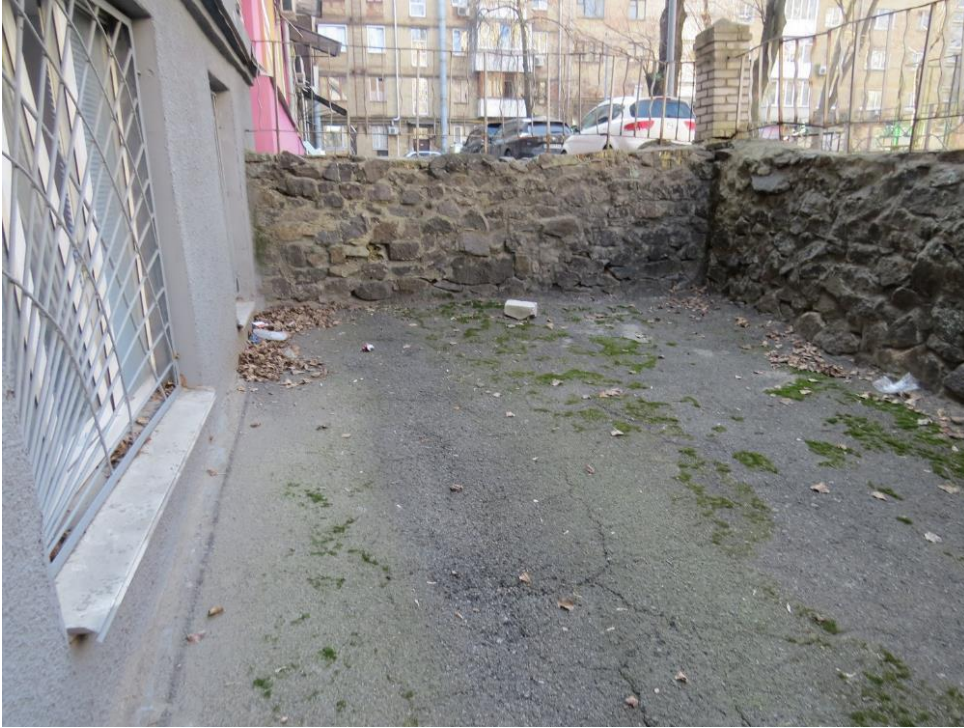
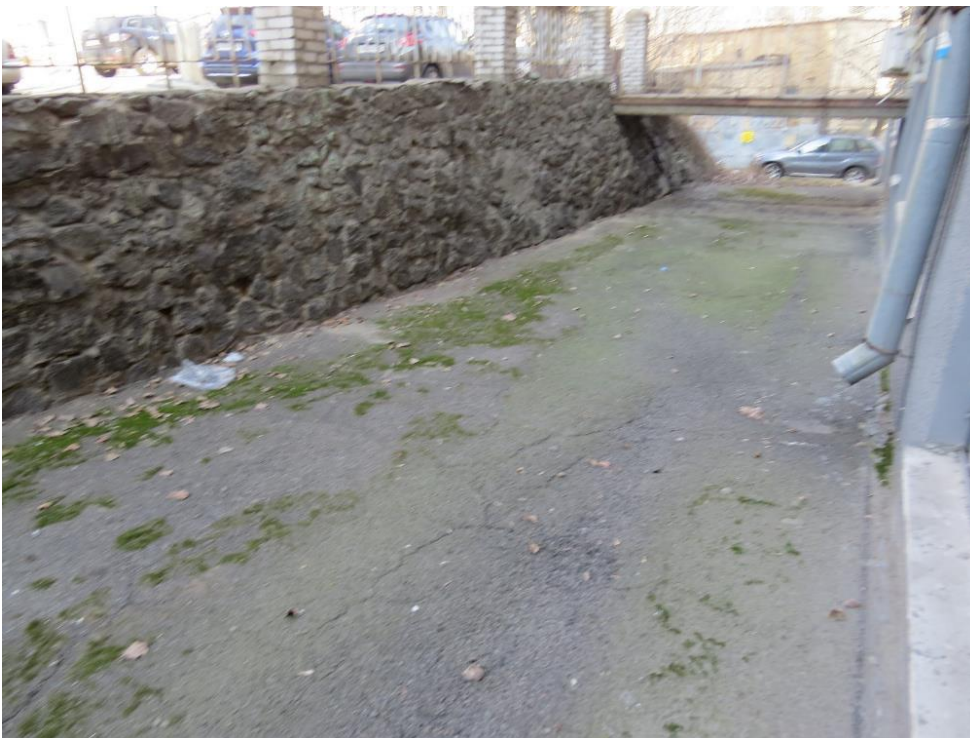
### 99. Вул. Бастіонна 3/12

Прибудинкова територія на розі з вул. Курганівською, у дворі будинку розташовані бутові стіни світлового прямока будинку № 3/12, не виконують функцію протизсувної споруди

інженерного захисту, схил відсутній. Низ вікон будинку нижче поверхні прибудинкової території на висоту стіни світлового прямка. Технічний стан задовільний. Стіна повинна бути на балансі та обслуговуванні балансоутримувача території.

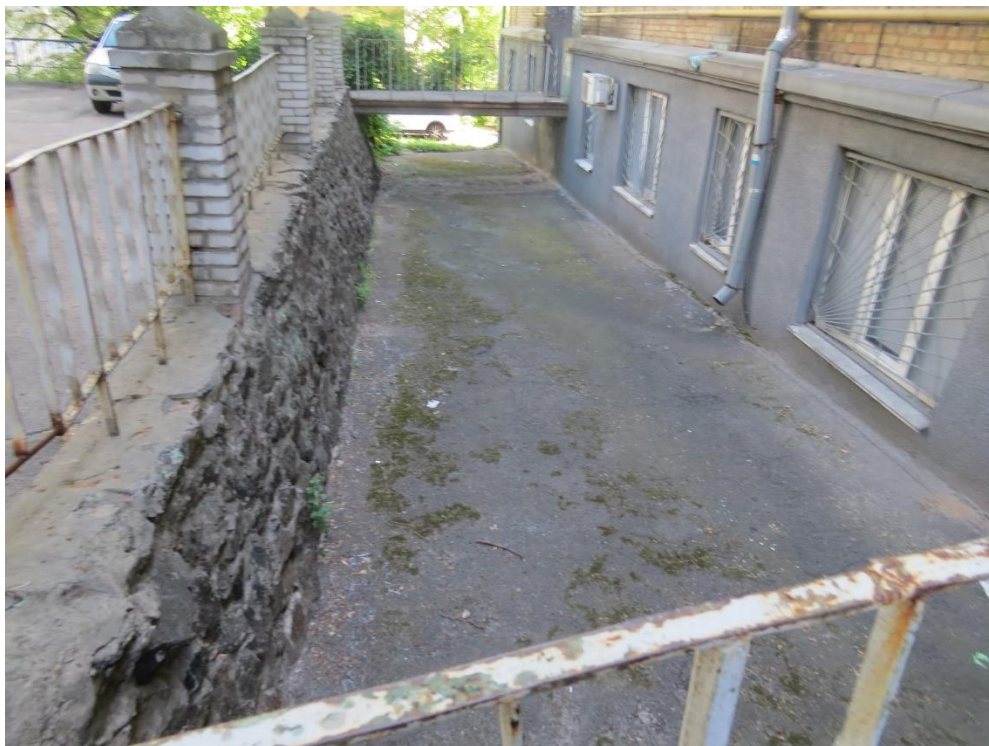
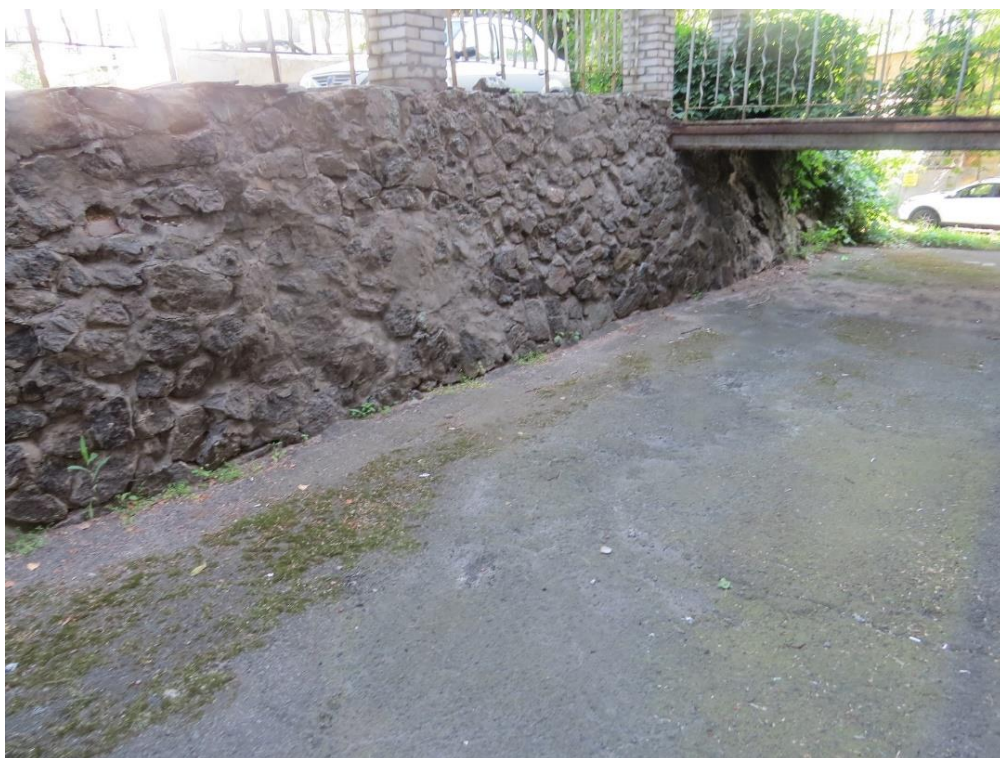
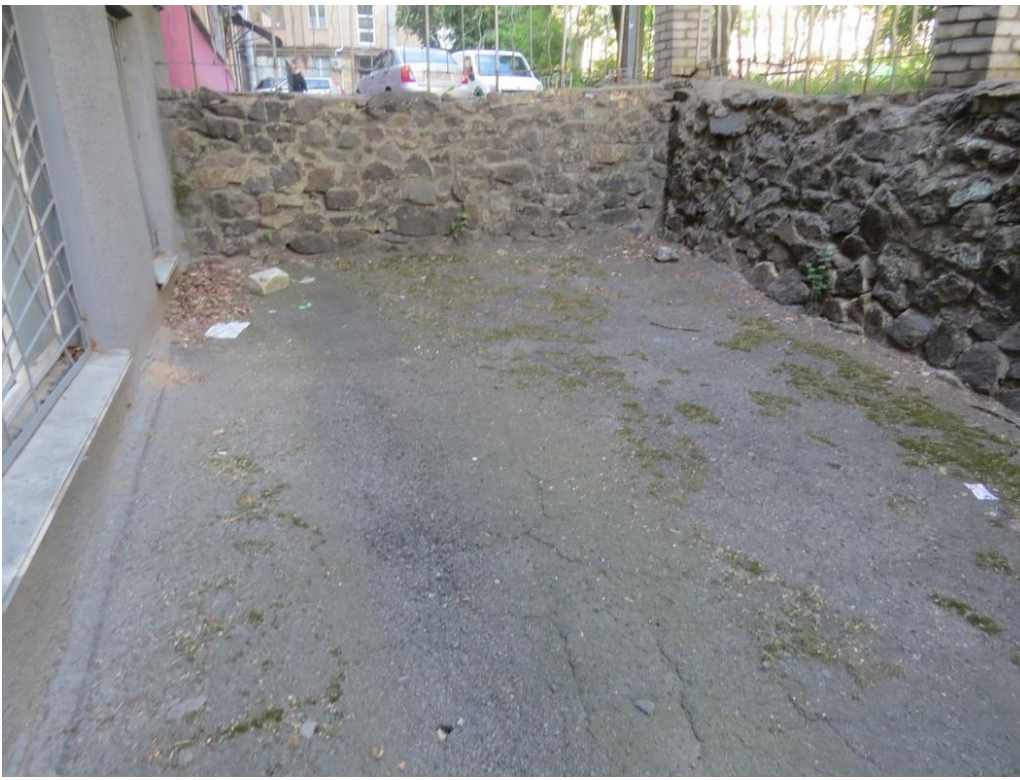
### 100. Вул. Бастіонна 3/12

У дворі житлового будинку розташована бутова стіна світлового прямка довжиною 22.0 м і висотою до 1.8 м. Низ вікон першого поверху вище поверхні прибудинкової території на висоту стіни світлового прямка. Стіна торцем приходить впритул до стіни житлового будинку. Стіна побудована разом з будинком як єдиний комплекс і повинна обслуговуватись балансоутримувачем будинку № 3/12.

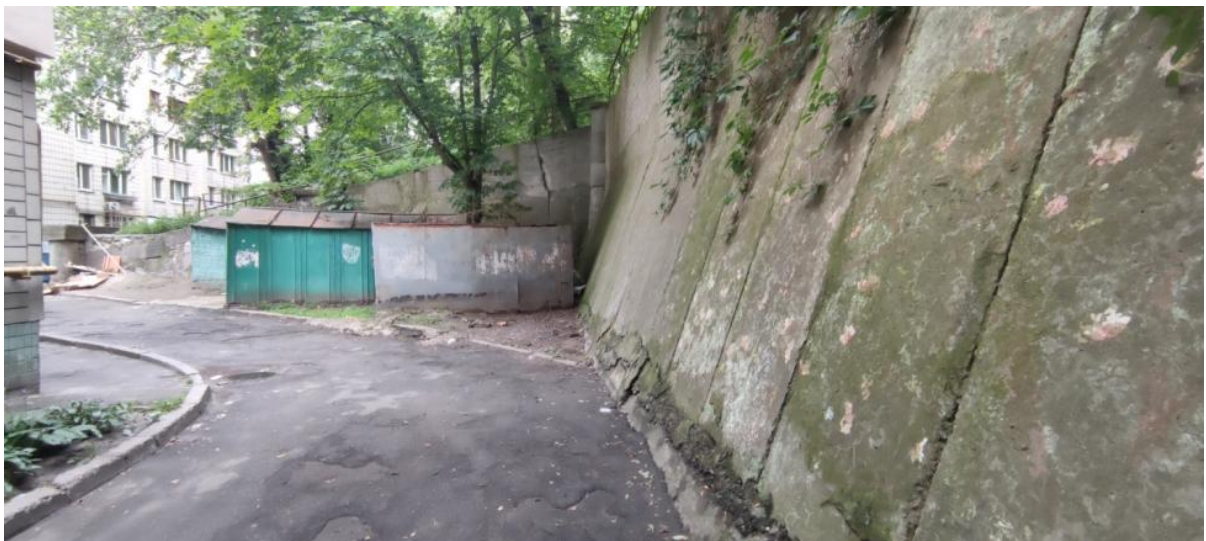
### **101. Пров. Бастіонний, 5.**

Підпірна стіна знаходиться в незадовільному технічному стані – деформується, має відхилення від вертикалі, через стіну проникають ґрунтові води, в дренажному лотку проростають дерева, не обслуговуються належним чином. Підпірна стіна, розташована біля будинку у пров. Бастіонному, 5 була влаштована у зв'язку із будівництвом житлового будинку у пров. Бастіонному, 5, яке передбачало підрізання зсувонебезпечного схилу для влаштування будівельної площадки та прибудинкової території. Відповідальність за технічний стан і належне утримання підпірної стіни, яка захищає прибудинкову територію від зсувних процесів, повинна нести експлуатуюча організації зазначеного житлового будинку.

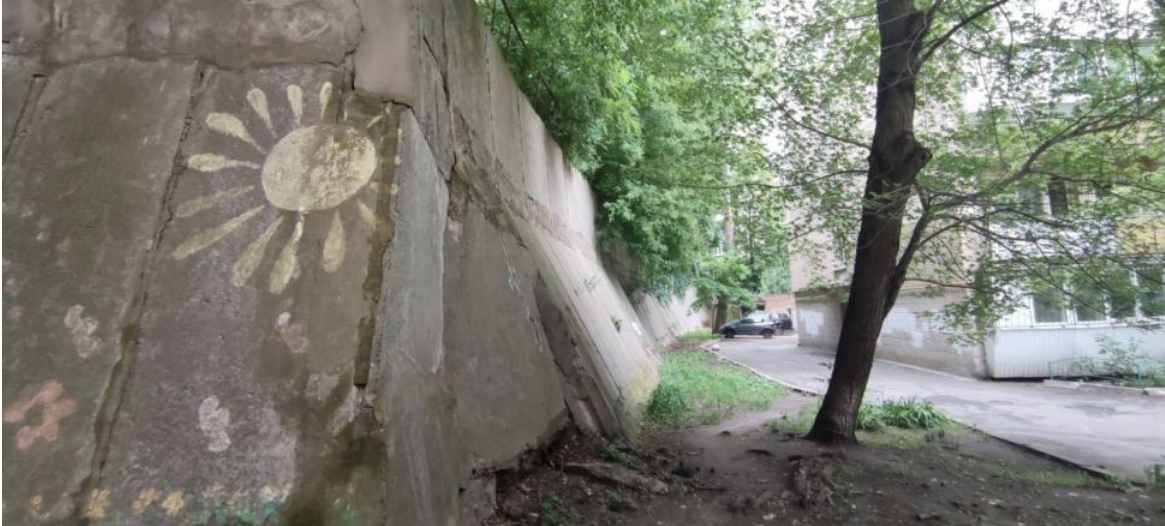
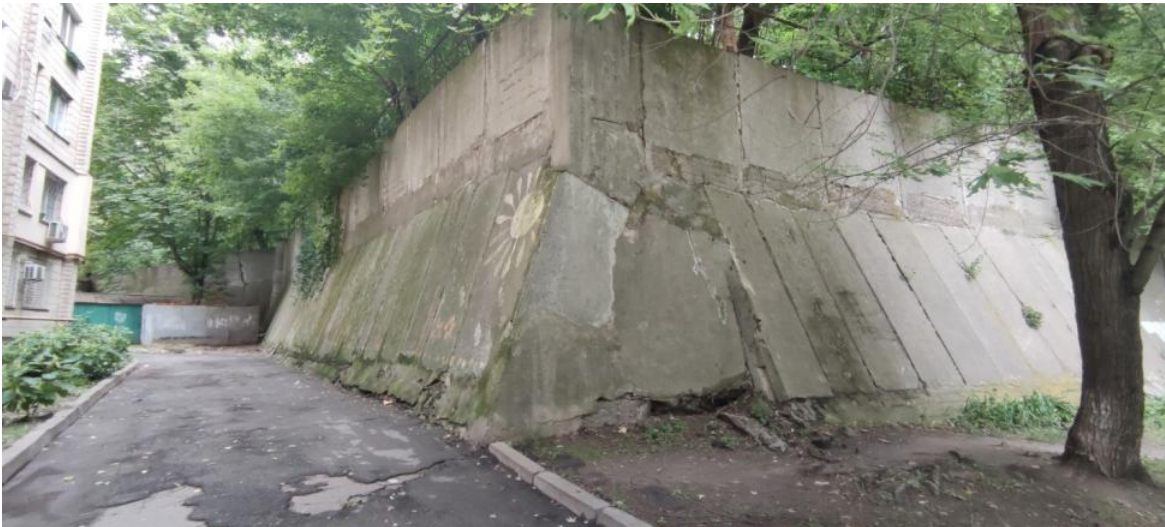
### 102. Пров. Бастіонний, 5-7.

Підпірні стіни загальною довжиною близько 75 м, висотою близько 7 м знаходяться в незадовільному технічному стані – деформуються, мають відхилення від вертикалі, через стіну проникають ґрунтові води, в дренажному лотку проростають дерева, не обслуговуються належним чином. Підпірні стіни, розташовані біля будинків у пров. Бастіонному, 5, 7 були влаштовані у зв'язку із будівництвом житлових будинків у пров. Бастіонному, 5, 7, яке передбачало підрізання зсувонебезпечного схилу для влаштування будівельних площадок та прибудинкових територій. Відповідальність за технічний стан і належне утримання підпірних стін, які захищають прибудинкові території від зсувних процесів, повинні нести експлуатуючі організації зазначених житлових будинків.

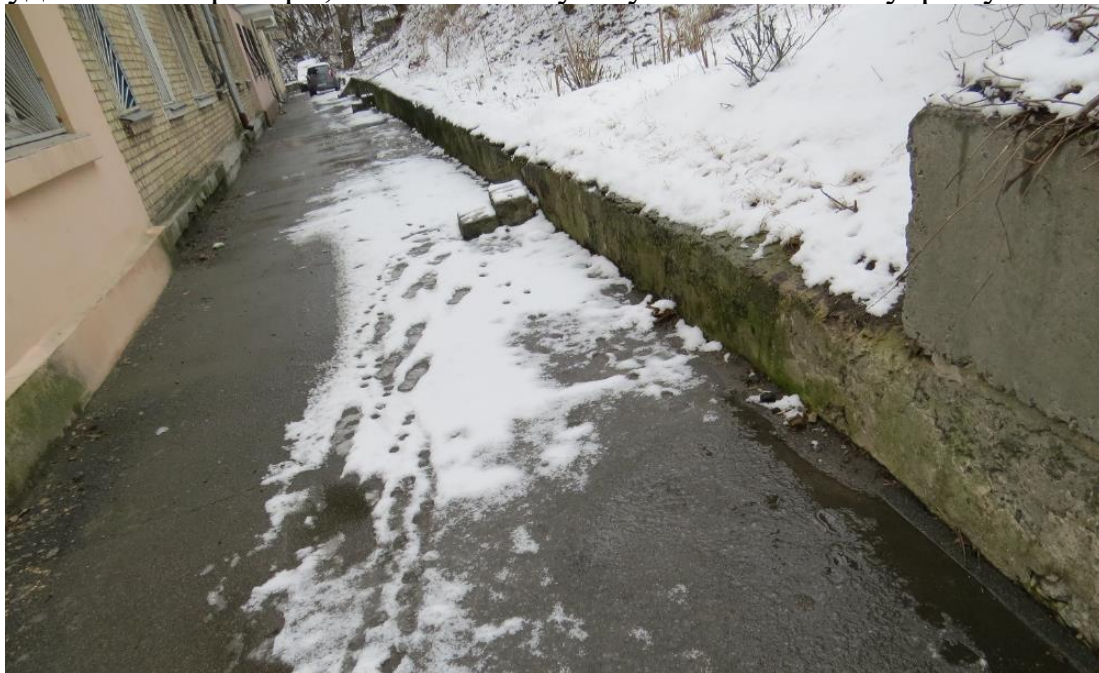
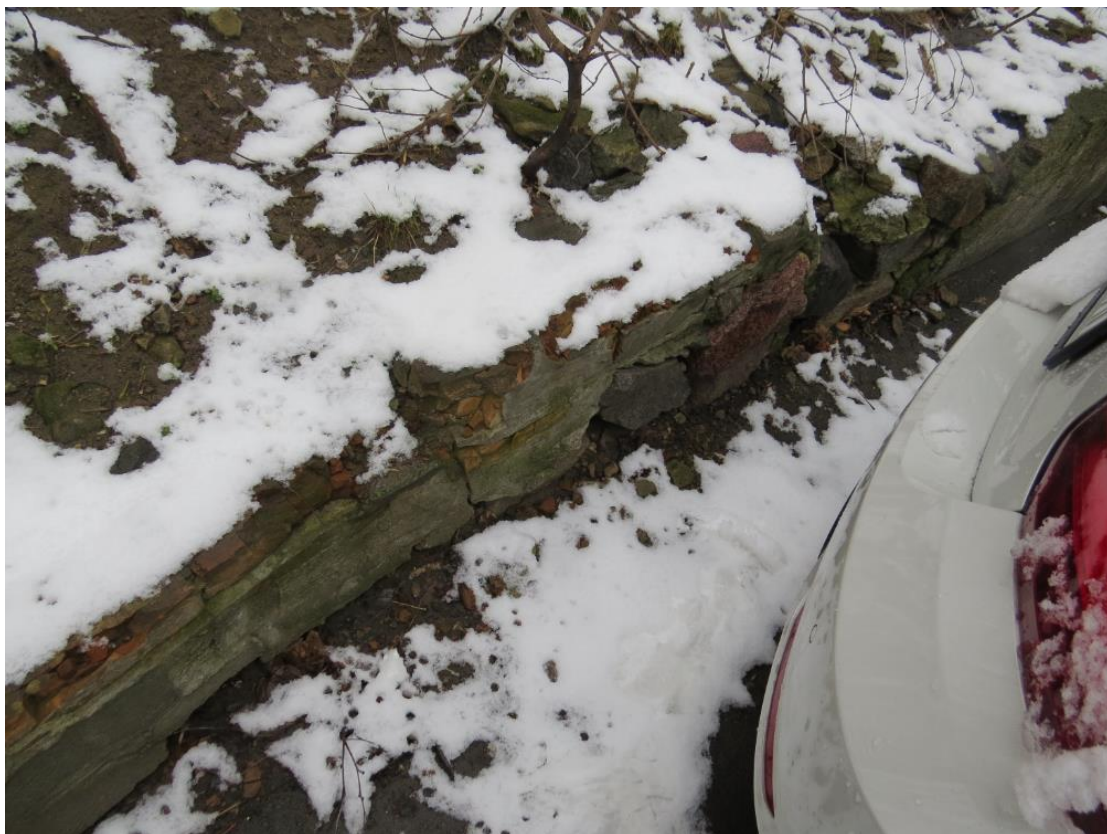
### 103. Пров. Бастіонний, 11

У дворі прибудинкової території розташована парапетна стіна комбінованої конструкції (фундаментні блоки, складені в один ряд, цегла, бутова кладка), елемент благоустрою, утримує незначний перепад рельєфу схилу з боку Ботанічного саду, стіна довжиною 44.0 м і висотою 0,6 м, в незадовільному технічному стані. Стіна потребує ремонту, побудована при влаштуванні прибудинкової території, повинна обслуговуватись балансоутримувачем будинку.

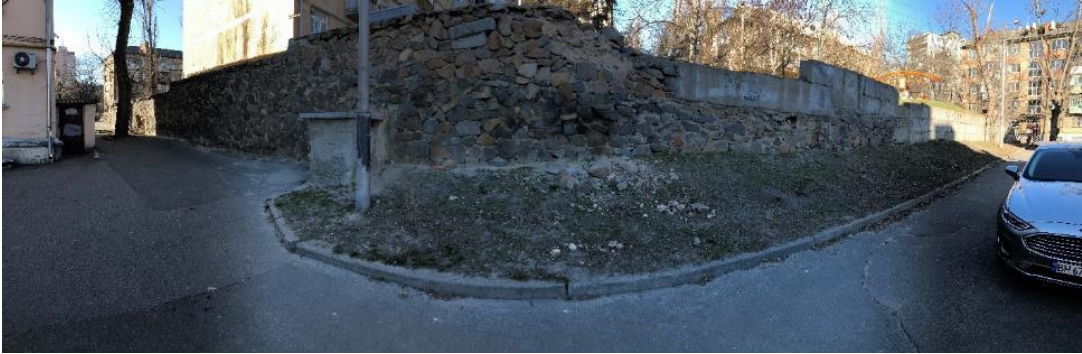
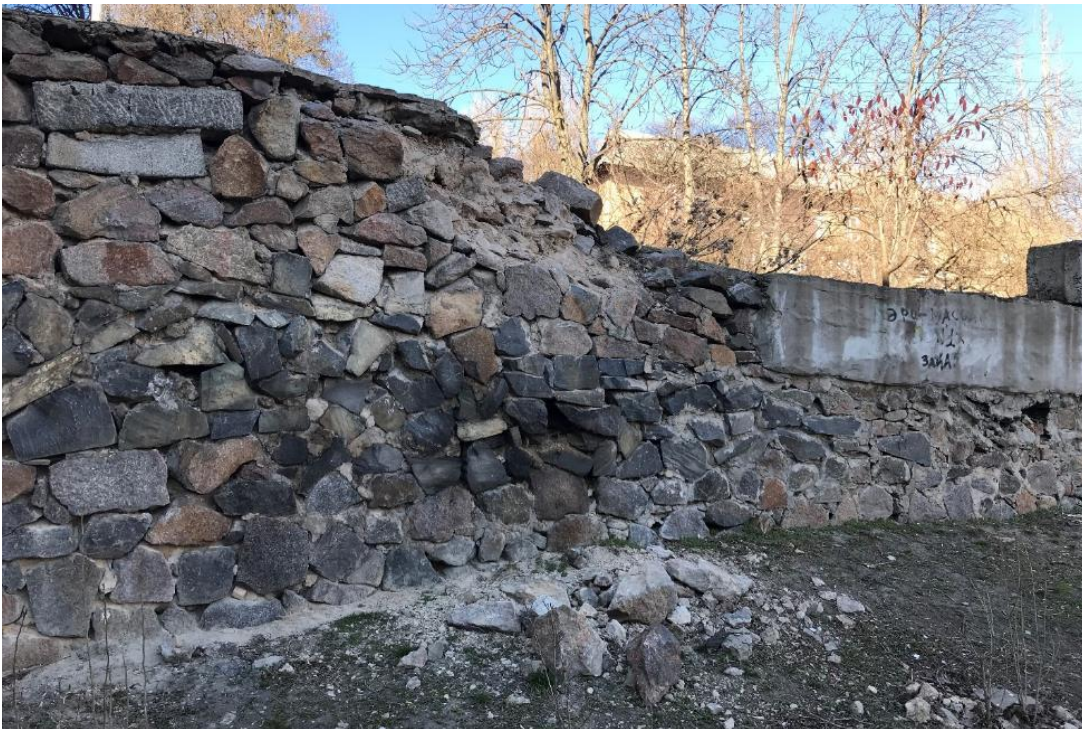
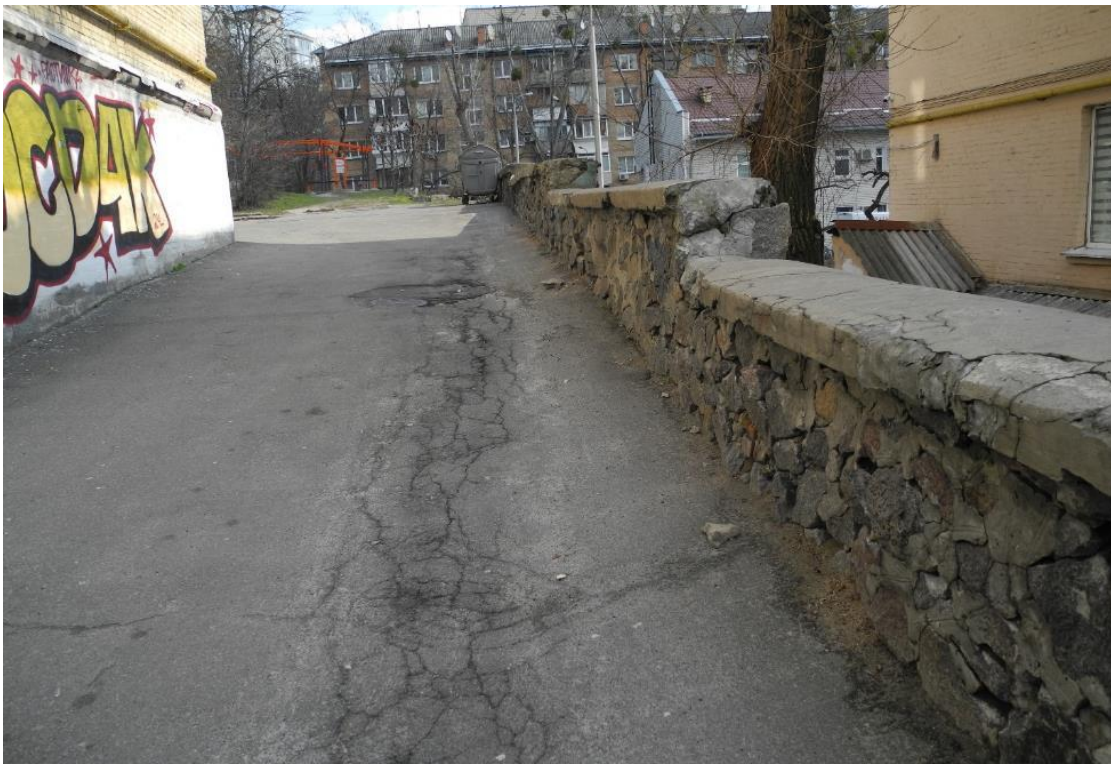
### 104. Вул. Михайла Бойчука, 11-11-А( в акті зазначена адреса М. Бойчука, 9/12-11)

Стіна знаходиться між прибудинковими територіями будинків на вул. Михайла Бойчука, №11, №9/12 та №11А.

Стіна утримує вертикальний укіс штучно створеного перепаду позначок рельєфу висотою від 0,5 м до 2,0м. Збудована при будівництві житлових будинків для влаштування прибудинкових територій, проїзду до них.

Довжина стіни близько 73 м. Висота стіни змінюється, приблизно від 1,2м до 3,5 м. Матеріал стіни - бутовий камінь, блоки ФСБ.

Функції протизсувного захисту стіна не виконує.

Стіна знаходиться в незадовільному технічному стані: має тріщини, ділянки руйнування бутової кладки, відхилення від вертикального положення, потребує капітального ремонту і технічного обслуговування. Стіна повинна обслуговуватись балансоутримувачами території та житлових будинків.
