**Результати обстеження, згідно Переліку безгосподарних підпірних стін,  
розташованих на території Печерського району м. Києва, додаток до листа Печерської  
районної в м. Києві державної адміністрації від 30.05.2024 №105-5967**

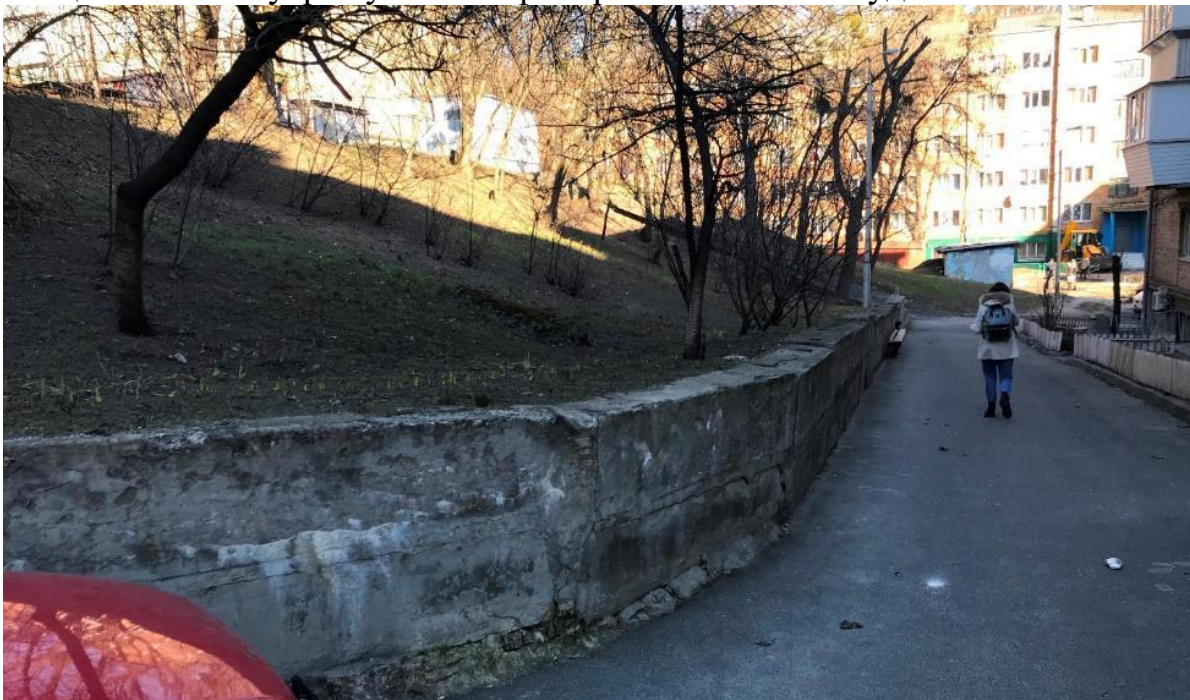
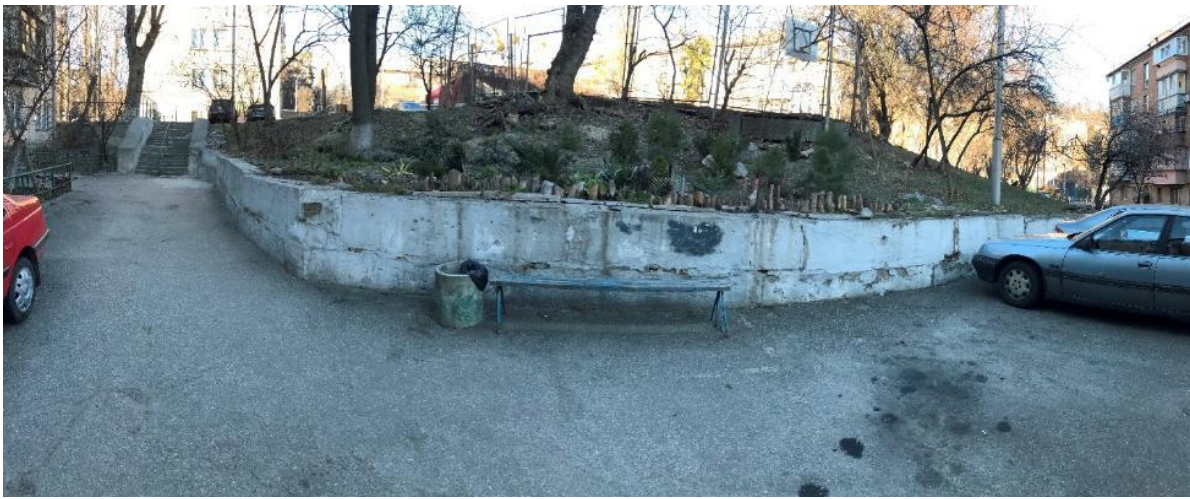
Висота стіни біля 1,0 м. Довжина стіни – 70 м. Застінний лоток і накривні плити відсутні.

Технічний стан стіни - придатний для експлуатації. Стіна повинна обслуговуватись організацією балансоутримувачем території та житлових будинків.

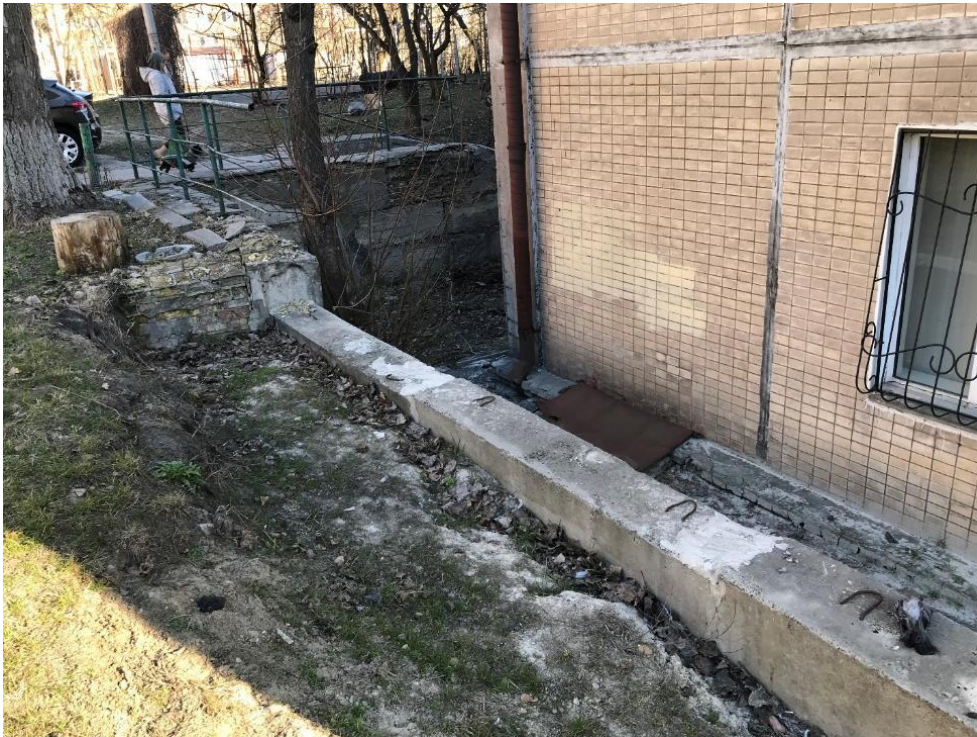
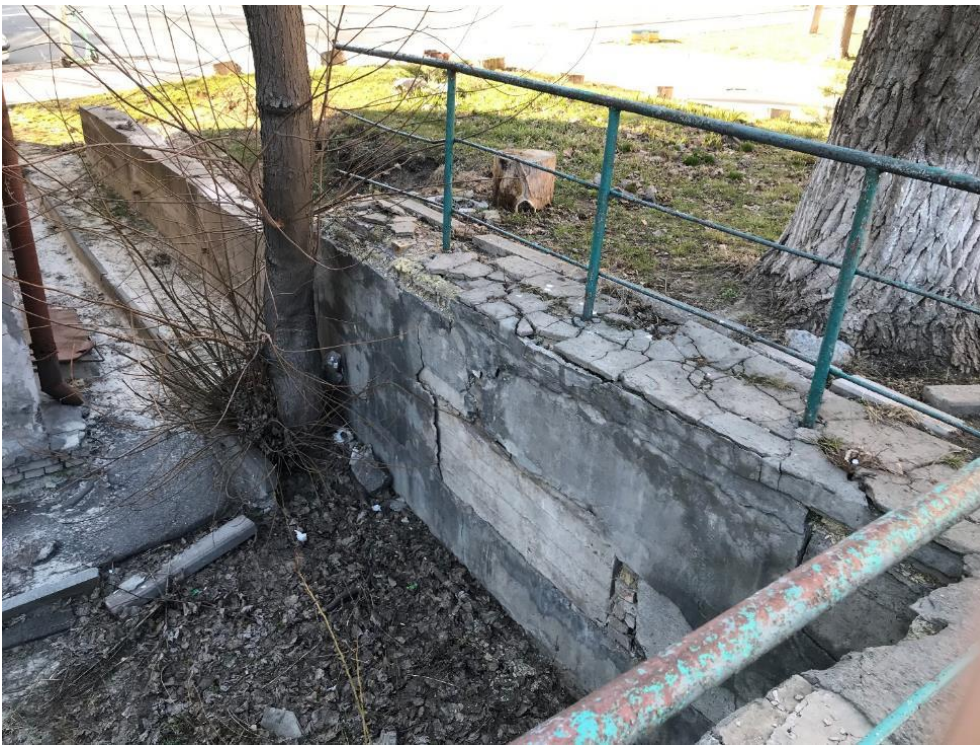
### **106. Вул. Михайла Бойчука, 13 - 13-а із сходовим маршем**

Підпірна стіна (зі сходовим маршем) знаходиться біля північної частини житлового будинку на вул. Михайла Бойчука, 13 -13-А.

Стіна була збудована з фундаментних блоків і цегли на штучно створеному перепаді позначок рельєфу для влаштування прибудинкової території при будівництві житлового будинку №13.

Висота стіни змінюється від 0,8 м до 2,0 м. Застінний лоток відсутній.

Технічний стан стіни незадовільний. Стіна має тріщини між конструктивними елементами, руйнування будівельного розчину та облицювального і накривного шарів. Біля стіни ростуть дерева, які можуть негативно впливати на технічний стан стіни.

Стіна повинна обслуговуватись організацією балансоутримувачем території та житлового будинків.

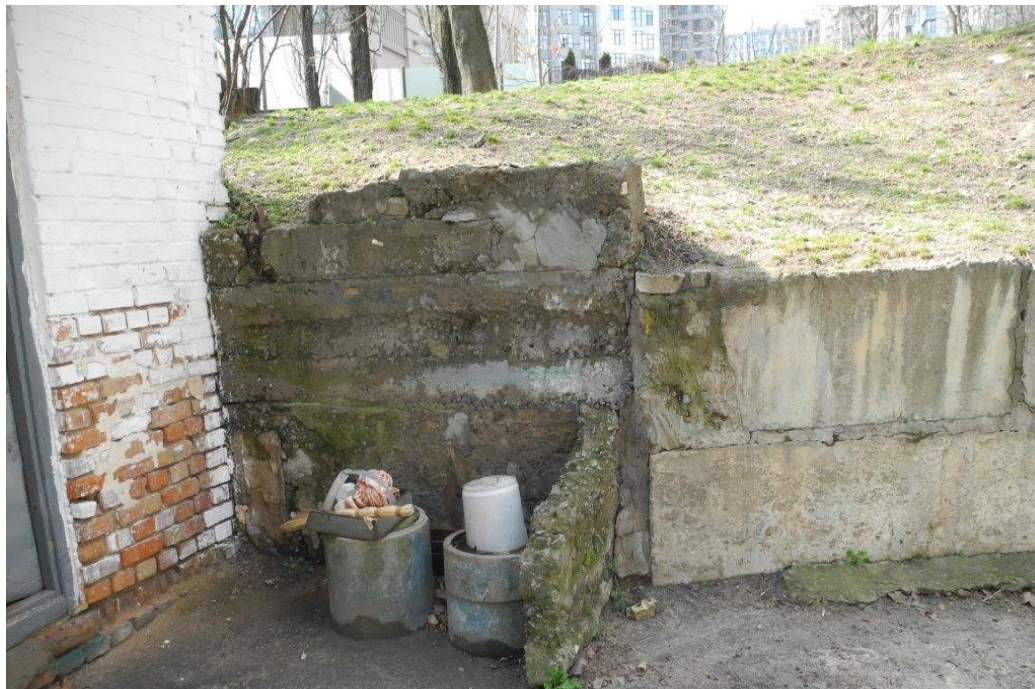
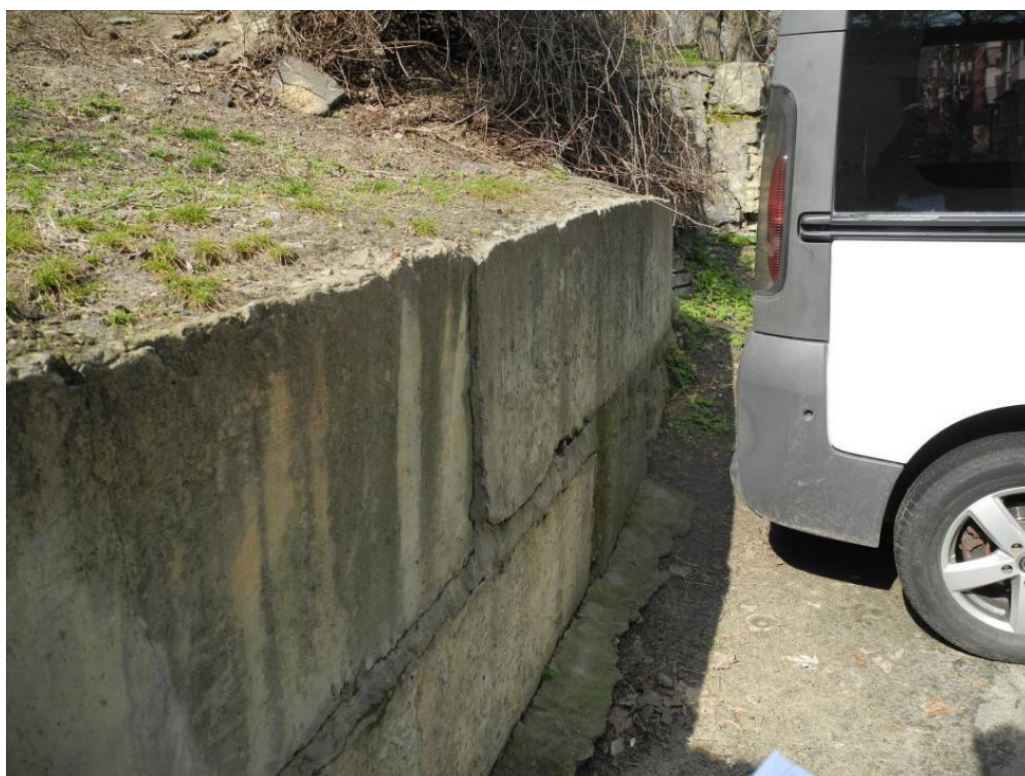
### **111. Вул. Михайла Бойчука, 26**

Підпірна стіна біля сміттєзбірника на прибудинковій території житлового будинку на вул. Михайла Бойчука, 26. Утримує вертикальний укіс штучно створеного перепаду позначок рельєфу висотою

Довжина - близько 8 м. Висота стіни - до 1,5 м. Матеріал – бетонні фундаментні блоки. Застінний водовідвідний лоток та накривні плити відсутні. Має тріщини, деформації. Функції інженерного захисту території від зсувів стіна не виконує. Технічний стан - незадовільний. Стіна повинна обслуговуватись організацією - балансоутримувачем території.

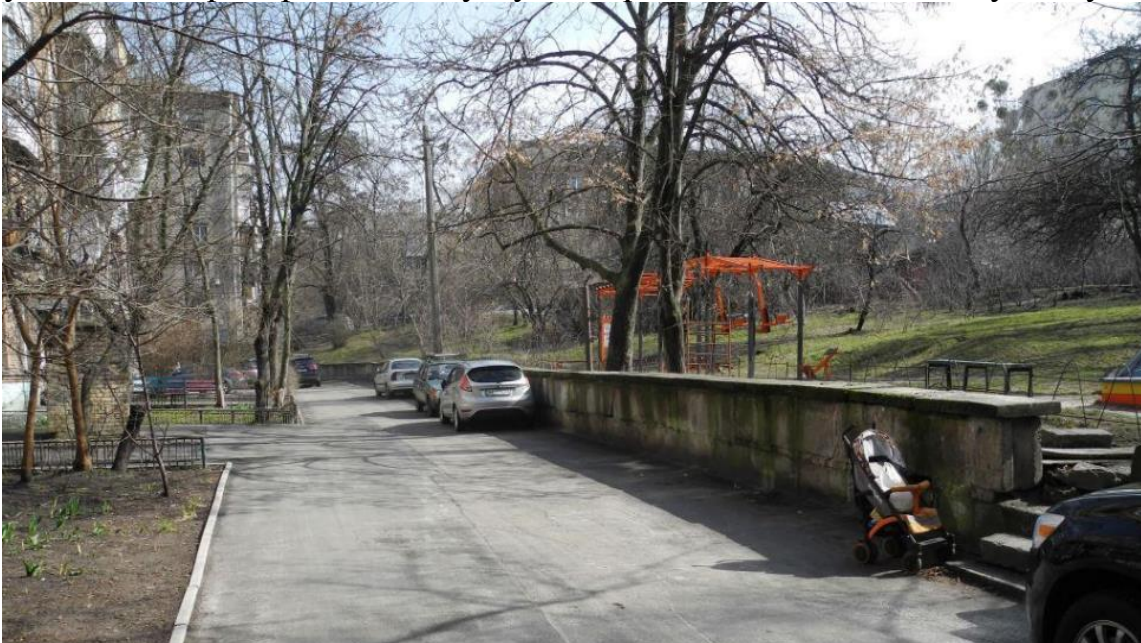
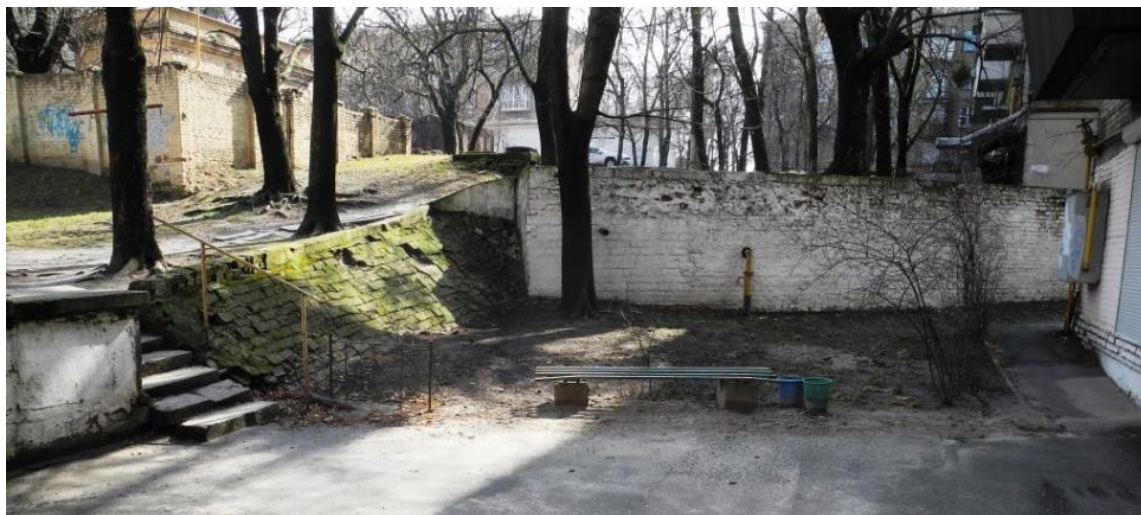
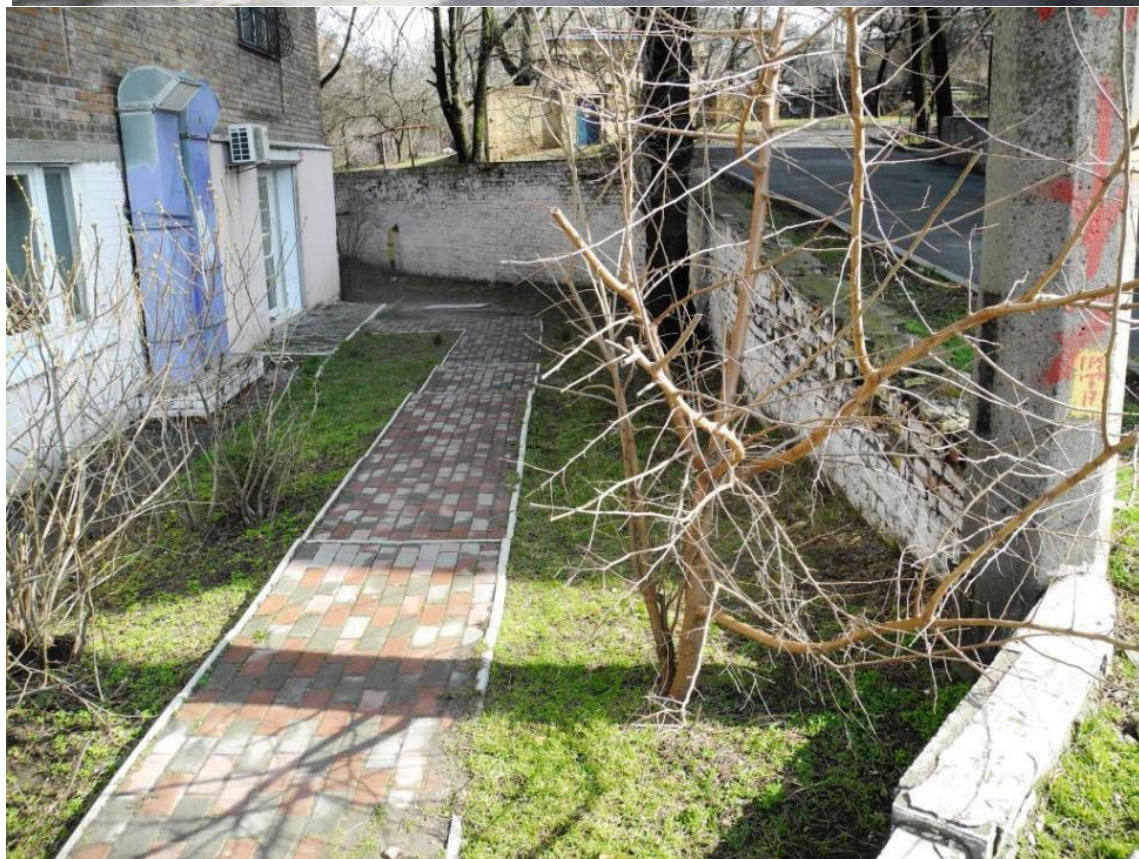
**117. Бульв. Миколи Міхновського, 4/6**

Підпірна стіна знаходиться у дворовій частині прибудинкової території житлового будинку за адресою бульв. Миколи Міхновського, 4/6 на ділянці, яка не відноситься до зсувонебезпечної зони м. Києва. Стіна збудована з фундаментних блоків та з цегли на перепаді позначок рельєфу, штучно створеному при влаштуванні прибудинкової території та в'їзду до неї. Стіна не виконує функцій протизсувного захисту території. Загальна довжина стіни – становить близько 123 м.

Висота стіни з блоків (ФСБ) - від 0,8 м до 1,2 м. Висота цегляної стіни - від 0,3 м до 2,5 м. Крізь стіну прокладені сходові марші.

Стіна має, відхилення від вертикалі, ознаки вивітрювання будівельного розчину та цегляної кладки на локальних ділянках. Застінний водовідвідний лоток відсутній. Місцями відсутні накривні плити

Технічний стан - придатний для експлуатації. Потребує ремонту та належного технічного обслуговування. Відповідальність за технічне обслуговування стіни має нести балансоутримувач прибудинкової території та експлуатуюча організація житлового будинку.

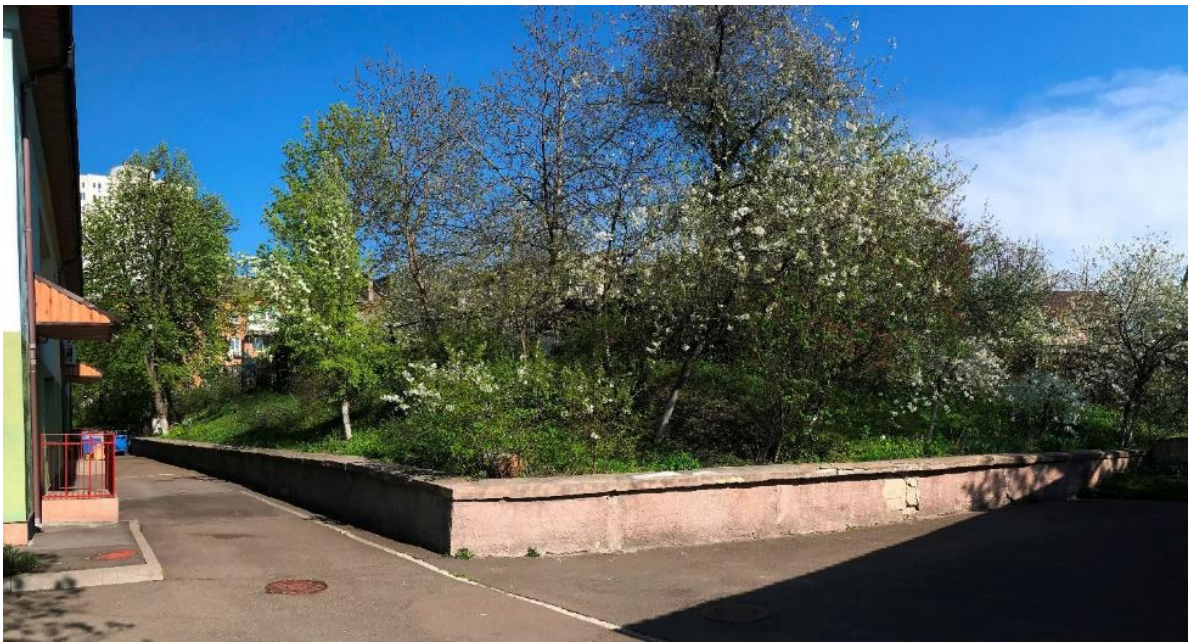
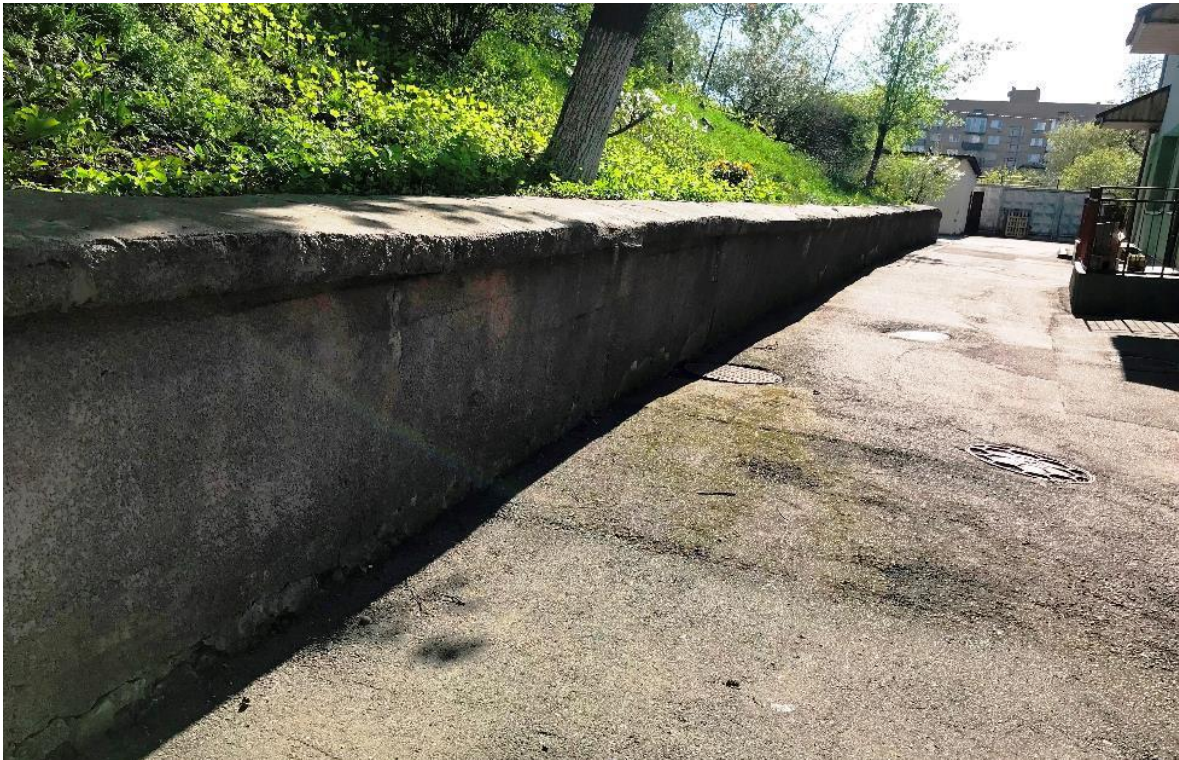
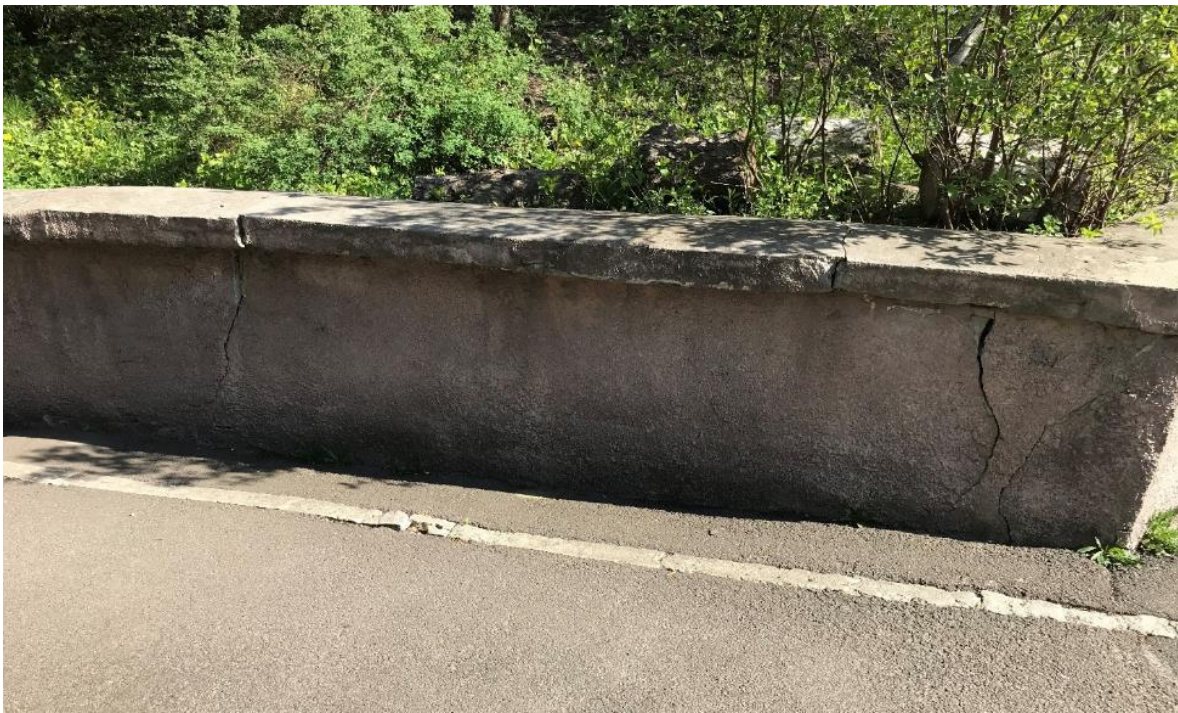
### **118. Бульв. Миколи Міхновського, 14-А**

Підпірна стіна на території ЗДО на вул. Дмитра Дорошенка, 61 збудована для влаштування його прибудинкової території з боку пагорбу біля межі з сектором малоповерхової забудови. Земельна ділянка ЗДО не відноситься до зсувонебезпечної зони міста Києва. Довжина до 53 м, висота від 0,7 м до 0,9 м.

Стіна збудована з блоків (ФСБ), має кут повороту, накривні плити та пофарбований штукатурний шар, який місцями руйнується.

Стіна зазнає негативного впливу від кореневої системи близько розташованих від неї дерев. Окремі ділянки стіни мають тріщини між конструктивними елементами, відхилення від вертикального положення.

Потребує ремонту та технічного обслуговування. Стіна повинна бути на балансі та обслуговуванні балансоутримувача території.

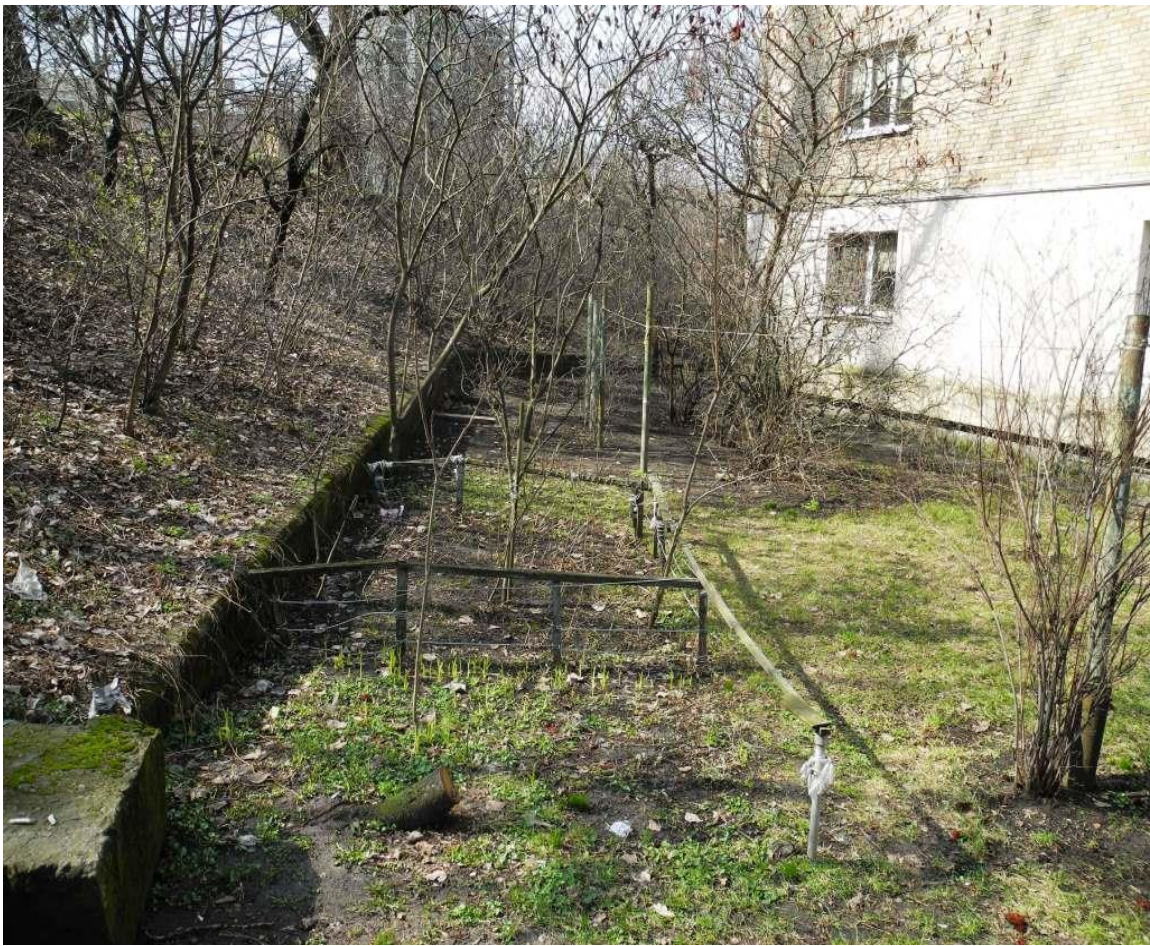
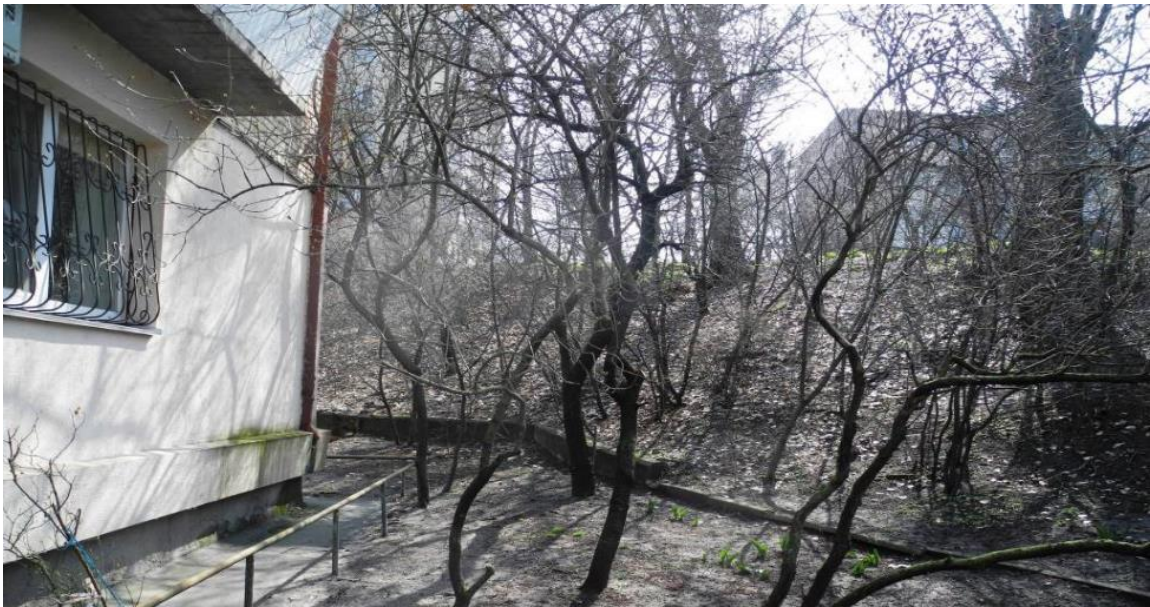
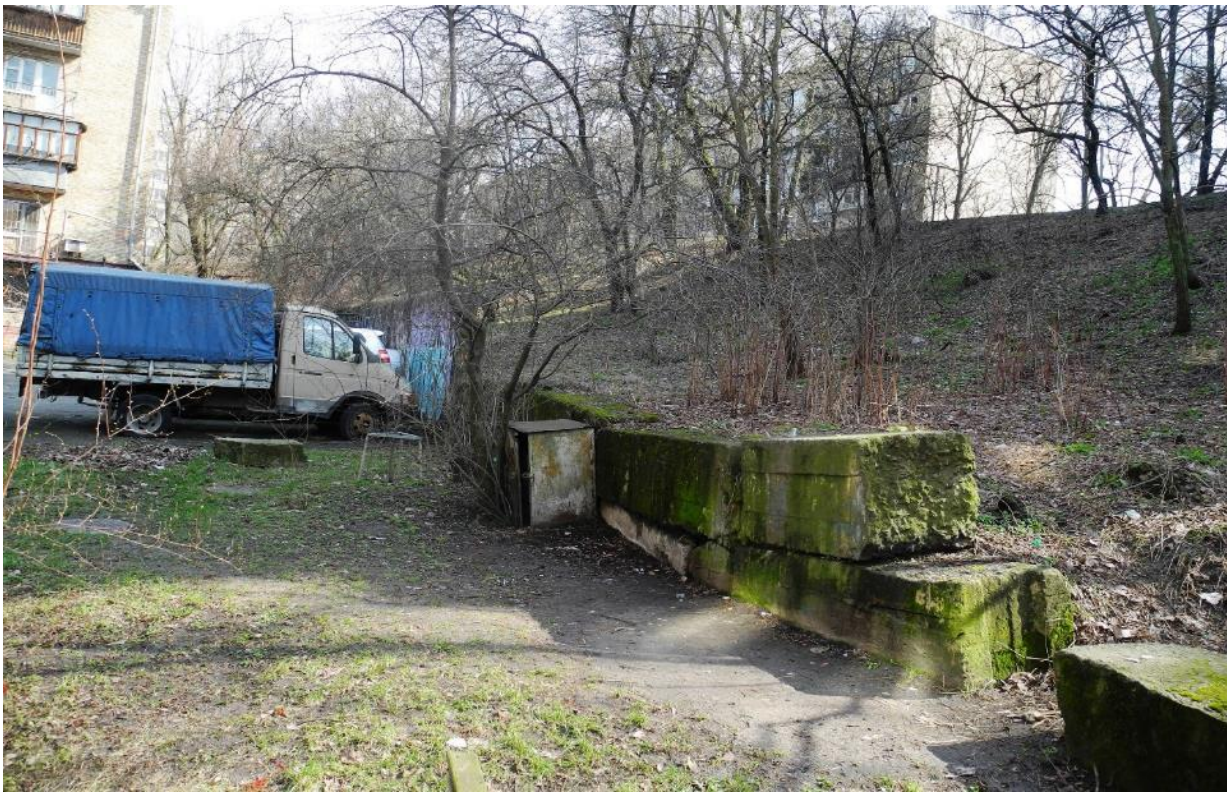
### **119. Бульв. Миколи Міхновського, 6-А**

Стіна знаходиться на прибудинковій території житлового будинку за адресою бульв. Миколи Міхновського, 6-А. Стіна збудована з бетонних блоків, складених в 2 ряди та блоків підвищеного шляхового борту біля підніжжя укосу для влаштування прибудинкової території житлового будинку. Довжина стіни близько 28 м. Висота стіни від 0,5м до 1 м. Стіна має деформації. Потребує ремонту і технічного обслуговування. Не може вважатися надійною протизсувною спорудою. Технічний стан незадовільний. Відповідальність за технічне обслуговування стіни має нести балансоутримувач прибудинкової території та експлуатуюча організація житлового будинку.

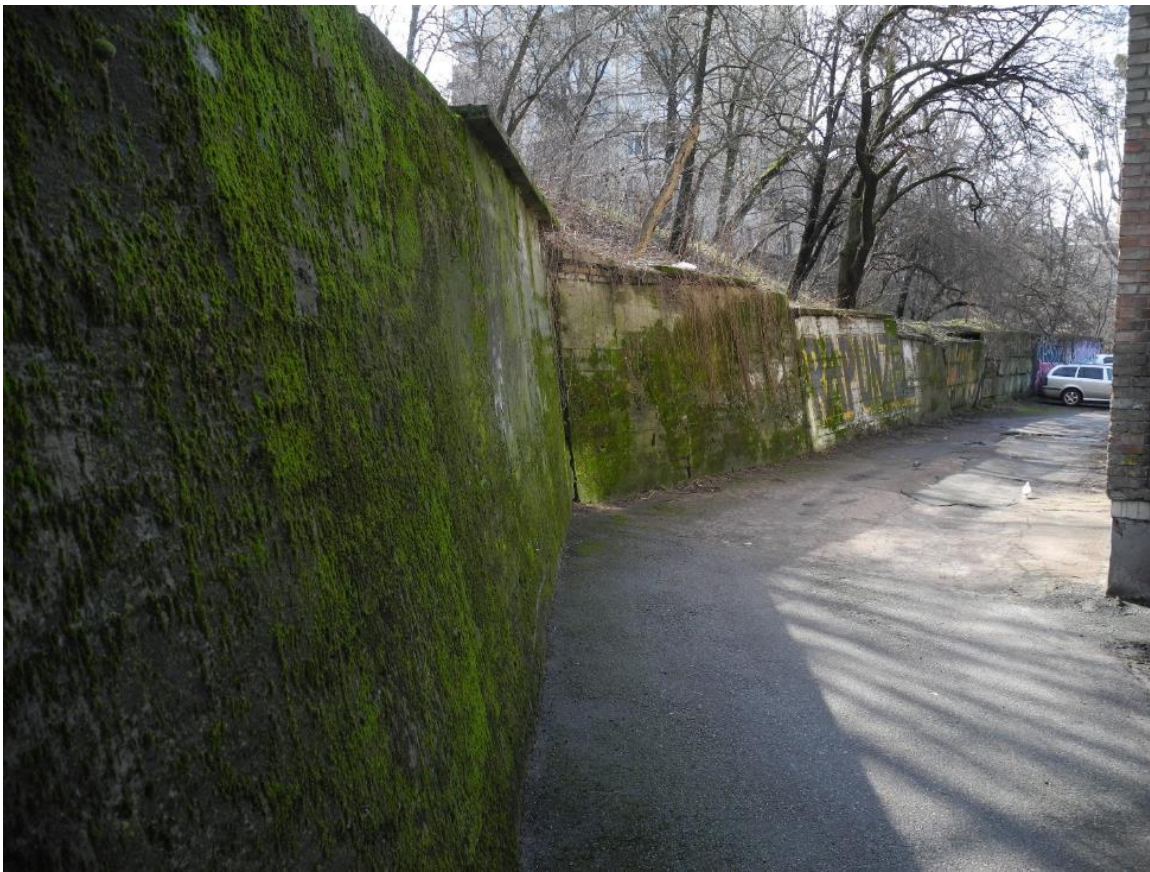
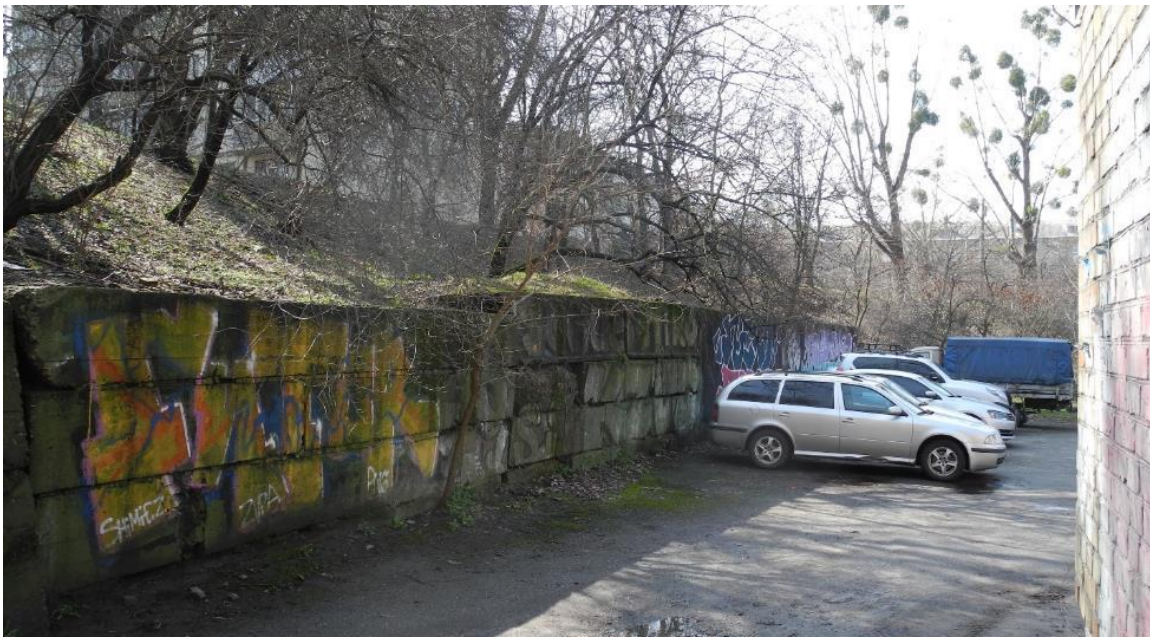
### **120. Бульв. Миколи Міхновського, 6-Б**

Підпірна стіна знаходиться на прибудинковій території житлового будинку за адресою бульв. Миколи Міхновського, 6-Б. Стіна збудована з монолітного залізобетону та з фундаментних блоків, які утримують ділянку укосу, як єдиний комплекс для влаштування прибудинкової території житлового будинку №6-Б.

Частина стіни з монолітного залізобетону збудована під нахилом, оснащена накривними плитами, які місцями відсутні. Максимальна висота стіни сягає приблизно до 3,0 м. Застінний лоток відсутній.

Частина стіни з блоків має деформації та не може вважатися надійною протизсувною спорудою. Застінний лоток відсутній. Технічний стан незадовільний.

Стіна потребує ремонту та технічної експлуатації. Відповідальність за технічне обслуговування стіни має нести балансоутримувач прибудинкової території та експлуатуюча організація житлового будинку.

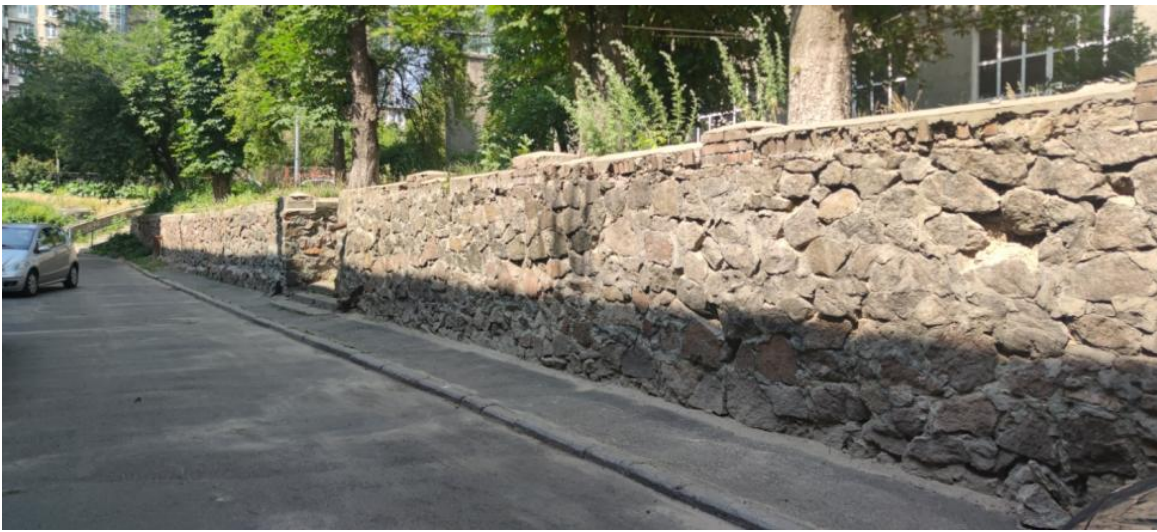
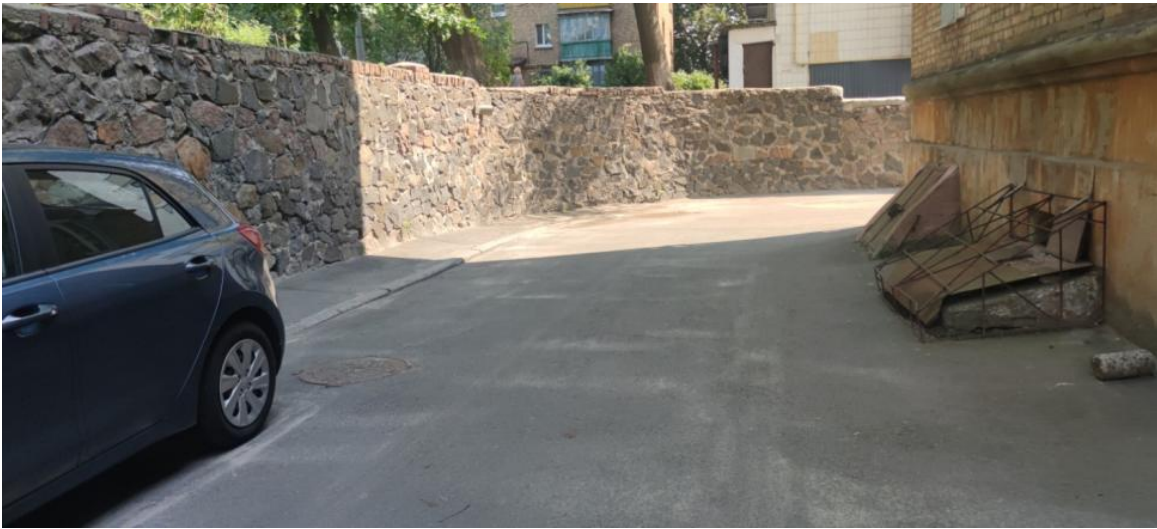
### **121. Вул. Звіринецька, 63.**

Бутова підпірна стіна довжиною близько 75 м і висотою 1 - 2,5 м біля житлового будинку на вул. Звіринецькій, 63 знаходяться в незадовільному технічному стані, має ділянки випадіння бутового каменю, потребує ремонту. Відповідальність за технічний стан і належне утримання підпірної стіни, повинна нести експлуатуюча організація зазначеного будинку.

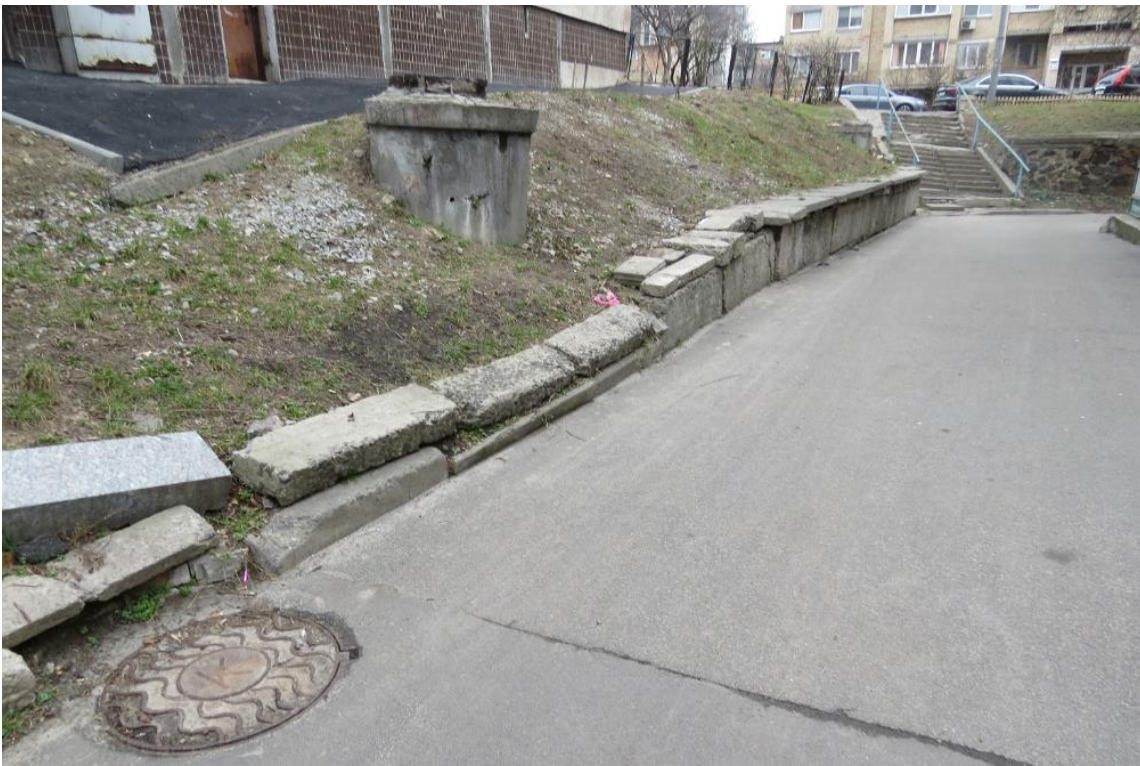
### **122. Вул. Звіринецька, 61**

У дворі житлового будинку, на прибудинковій території, розташована парапетна стіна з фундаментних блоків, складених в один ряд, довжиною 20.0 м і висотою 0.9 м. Стіна не виконує функції протизсувної споруди інженерного захисту. Незадовільний технічний стан, потребує ремонту. Стіна повинна обслуговуватись балансоутримувачем будинку № 61.

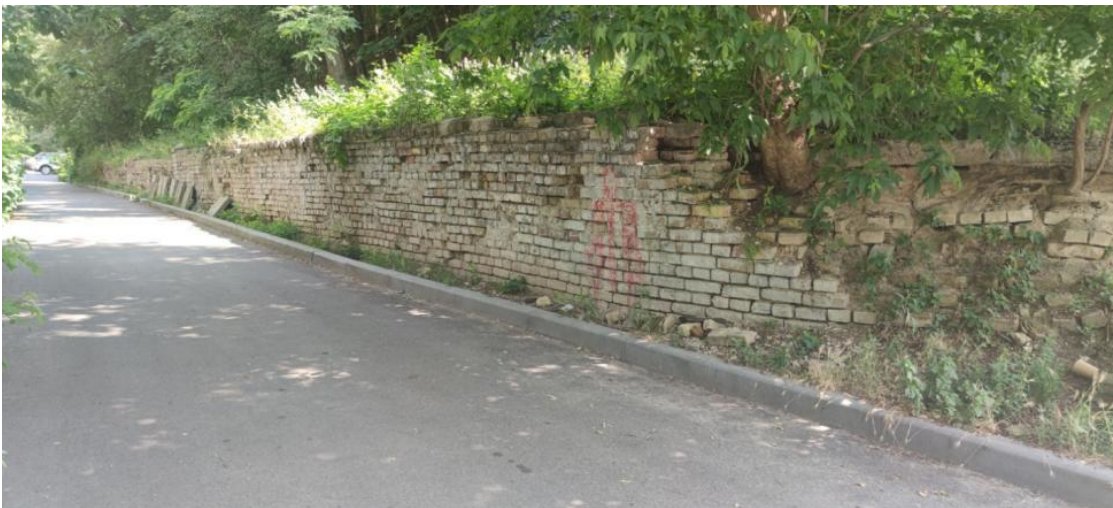
### **123. Вул. Підвисоцького Професора, 18.**

Цегляна підпірна стіна довжиною близько 77 м і висотою близько 1,8 м біля житлового будинку на вул. Професора Підвисоцького, 18 знаходяться в незадовільному технічному стані, деформується, має ділянки руйнування конструкцій, відсутній застінний лоток. Для забезпечення довготривалої стійкості прилеглого схилу необхідно виконати ремонт та підсилення підпірної стіни та організацію водовідведення поверхневих стоків зі схилу. Стіна повинна бути на балансі та обслуговуванні балансоутримувача території.

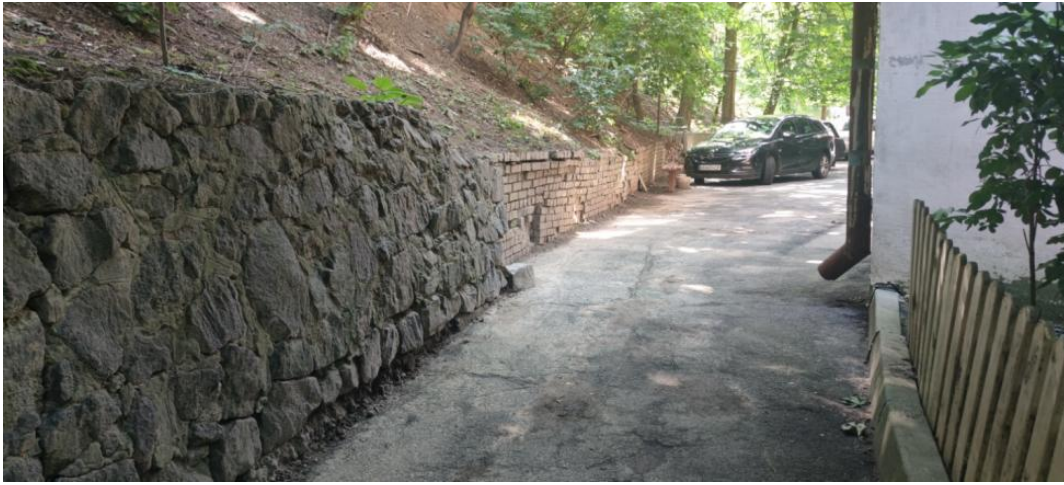
### **124. Вул. Підвисоцького Професора, 20.**

Підпірна стіна складена з цегли, буту, бетонних блоків, довжиною близько 130 м і висотою 1-2,5 м біля житлового будинку на вул. Професора Підвисоцького, 20 знаходяться в незадовільному технічному стані, деформується, має ділянки руйнування конструкцій, відсутній застінний лоток. Для забезпечення довготривалої стійкості прилеглого схилу необхідно виконати ремонт та підсилення підпірної стіни та організацію водовідведення поверхневих стоків зі схилу. Стіна повинна бути на балансі та обслуговуванні балансоутримувача території.

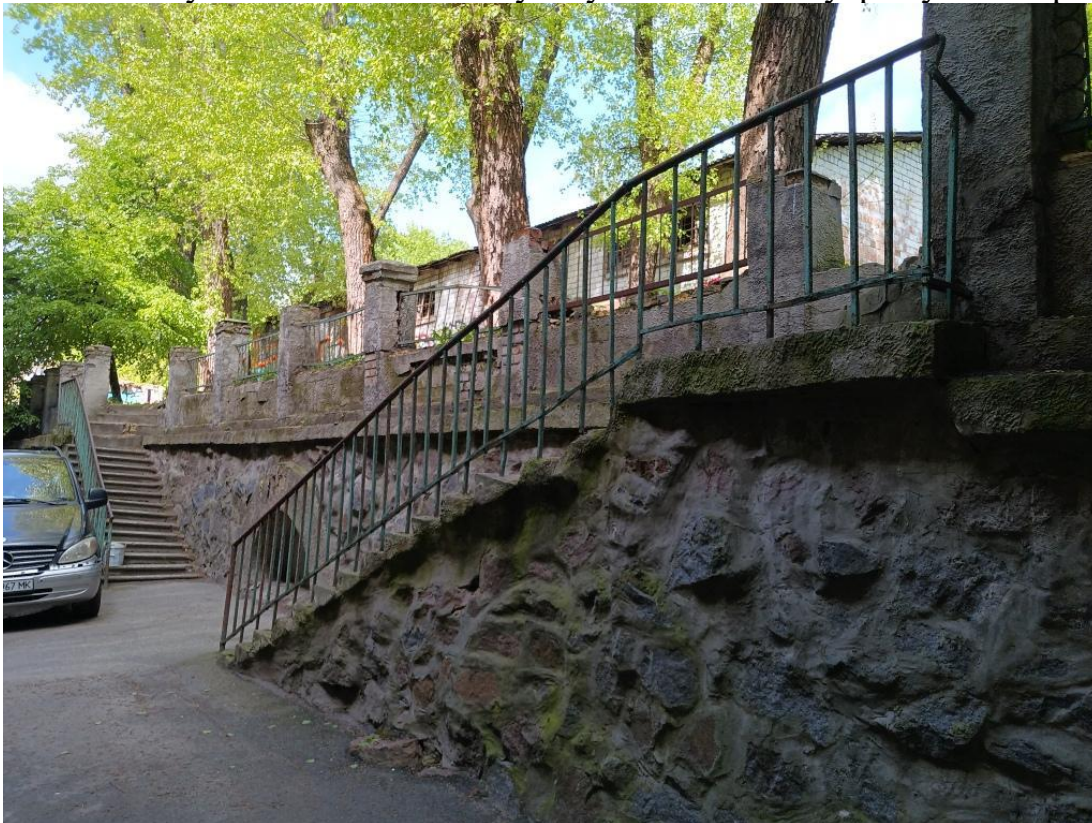
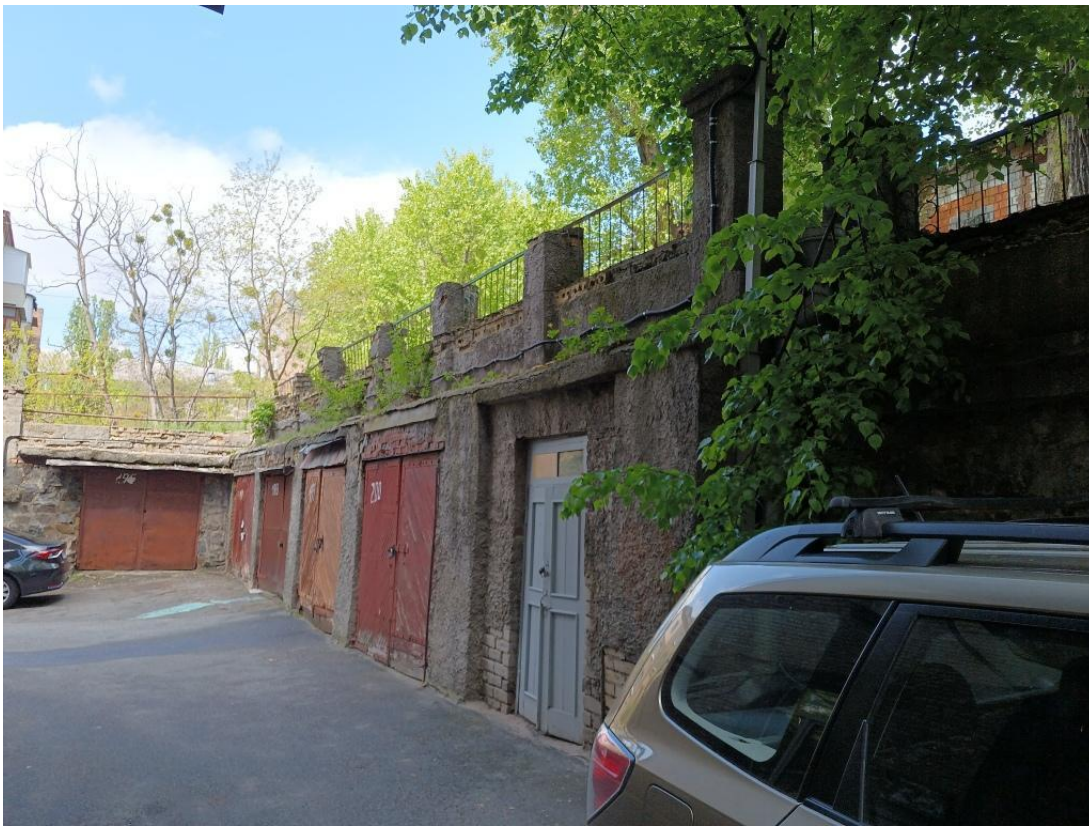
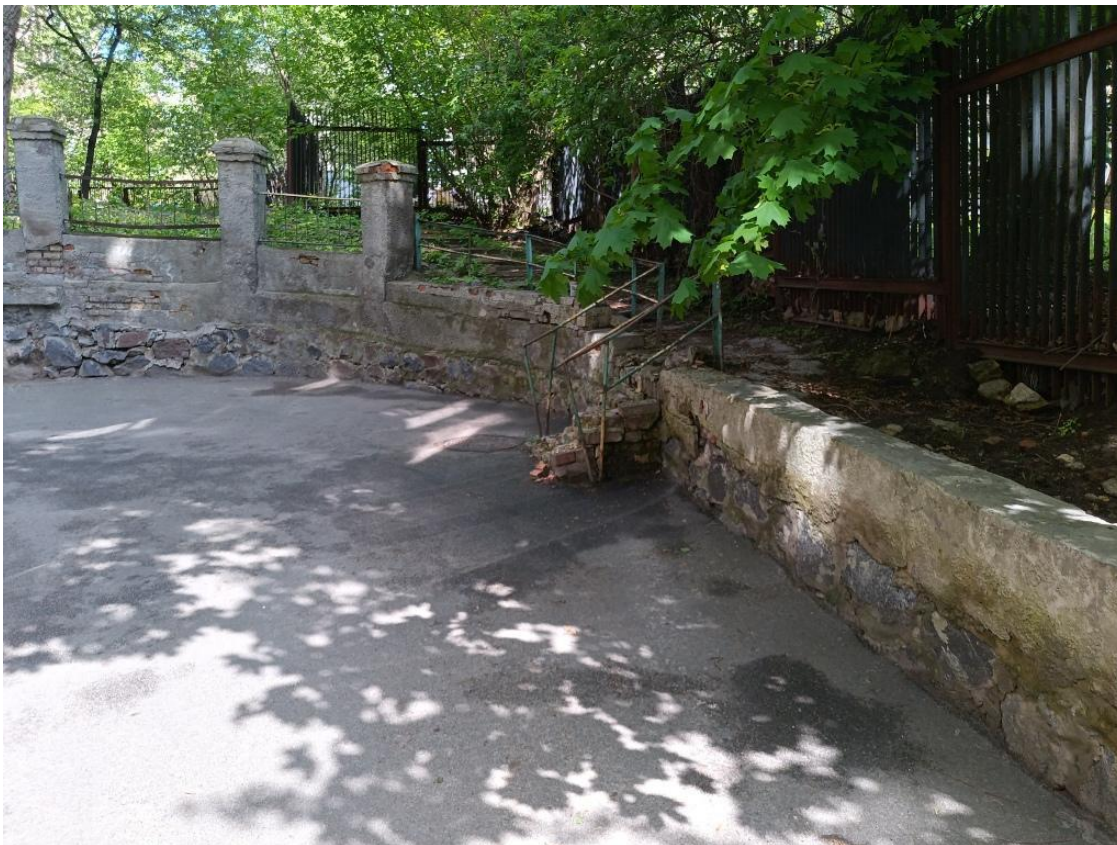
### 125. Вул. Підвисоцького 7

Підпірна стіна у дворі будинку по вул. Підвисоцького 7. Стіна розташована на перепаді позначок рельєфу, має П-подібну форму, та утримує вертикальний ґрунтовий укіс. Стіна складена бутовим каменем та цеглою, має довжину приблизно 90 м, та перепад висот в межах 0,5-2,9 м. Західна сторона стіни містить вбудовані приміщення, центральна частина має два сходових маршів, східна частина стіни також обладнана сходовим маршем. Верхня частина підпірної стіни має огорожу (цегла і метал), водовідвідні лотки відсутні. Стіна побудована при влаштуванні прибудинкової території, захищає двір будинку, знаходиться у відносно задовільному технічному стані, але потребує поточного ремонту та обслуговування через наявність тріщин.

Стіна має бути на балансі і обслуговуванні балансоутримувача території.

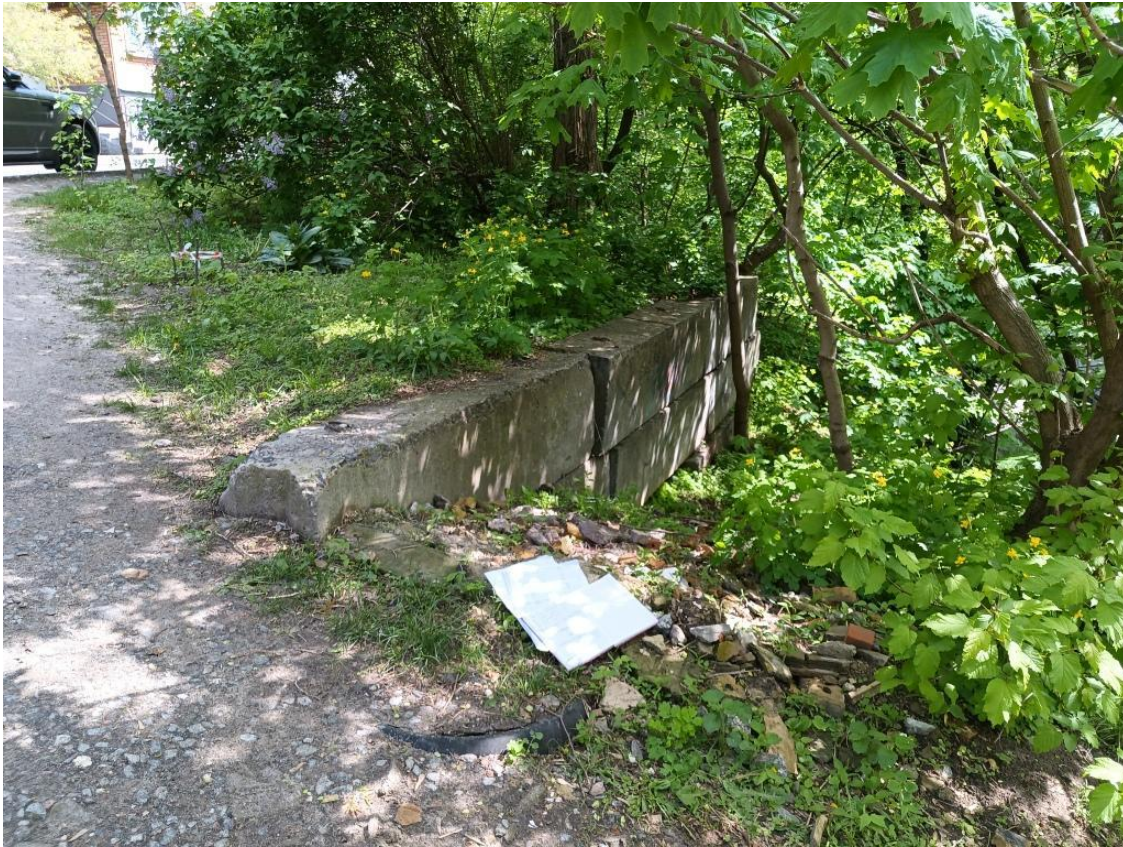
### **126. Вул. Підвисоцького, 14**

Стіна розміщена у дворі житлового будинку по вул. Підвисоцького 14. Стіна підтримує перепад відміток рельєфу. Висота стіни становить від 1,3-1,5 м, довжина близько 7 м. Нижня частина стіни складена фундаментними блоками, верхня - цеглою. Стіна складена фундаментними блоками, тримає вертикальний ґрунтовий укіс. Функції протизсувного захисту вона не виконує. Стіна має бути на балансі і обслуговуванні балансоутримувача території.
