**Результати обстеження, згідно Переліку безгосподарних підпірних стін,  
розташованих на території Печерського району м. Києва, додаток до листа Печерської  
районної в м. Києві державної адміністрації від 30.05.2024 №105-5967**

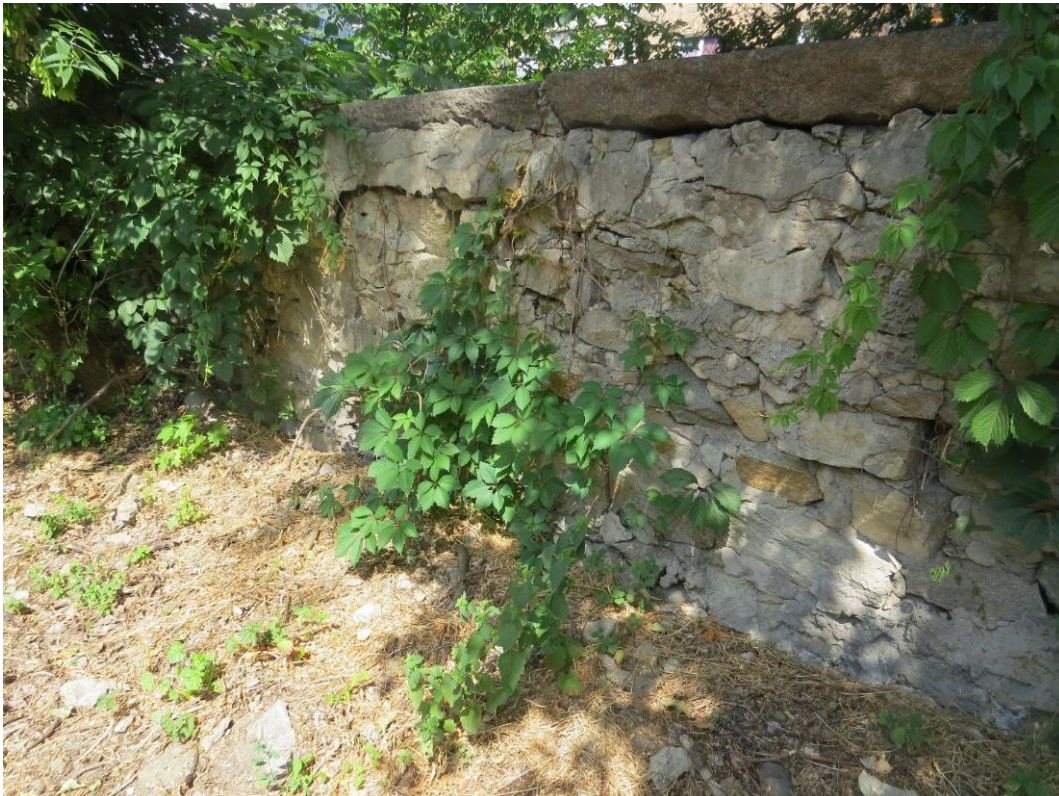
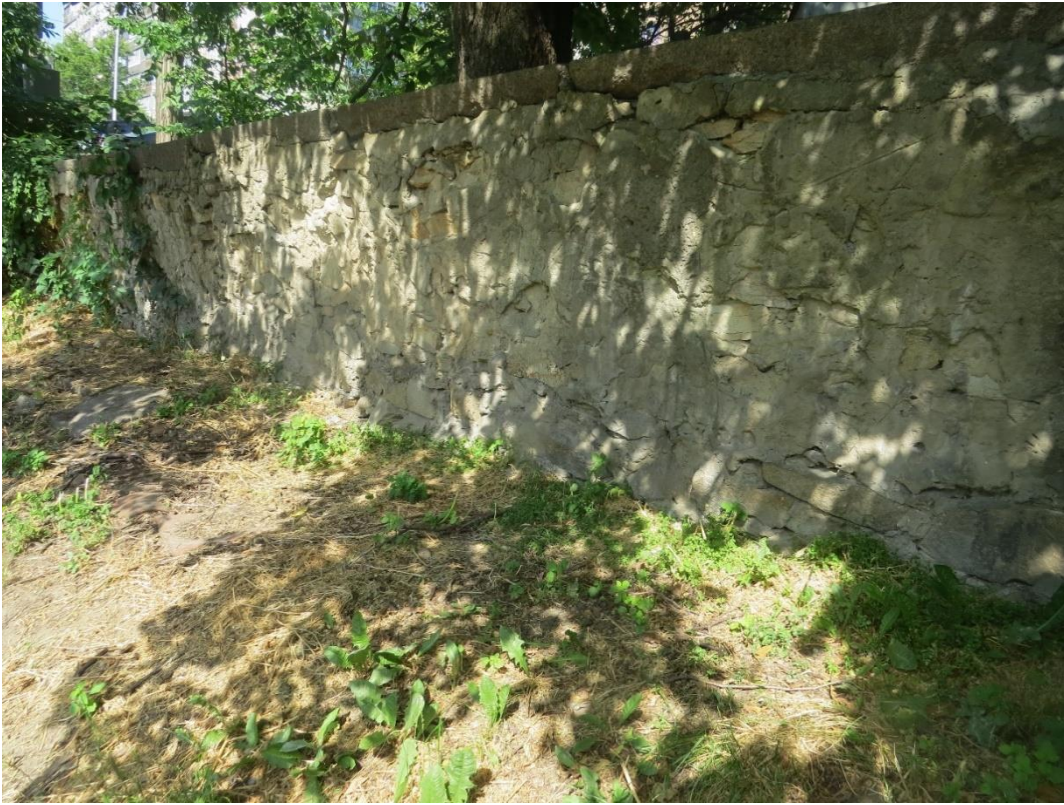
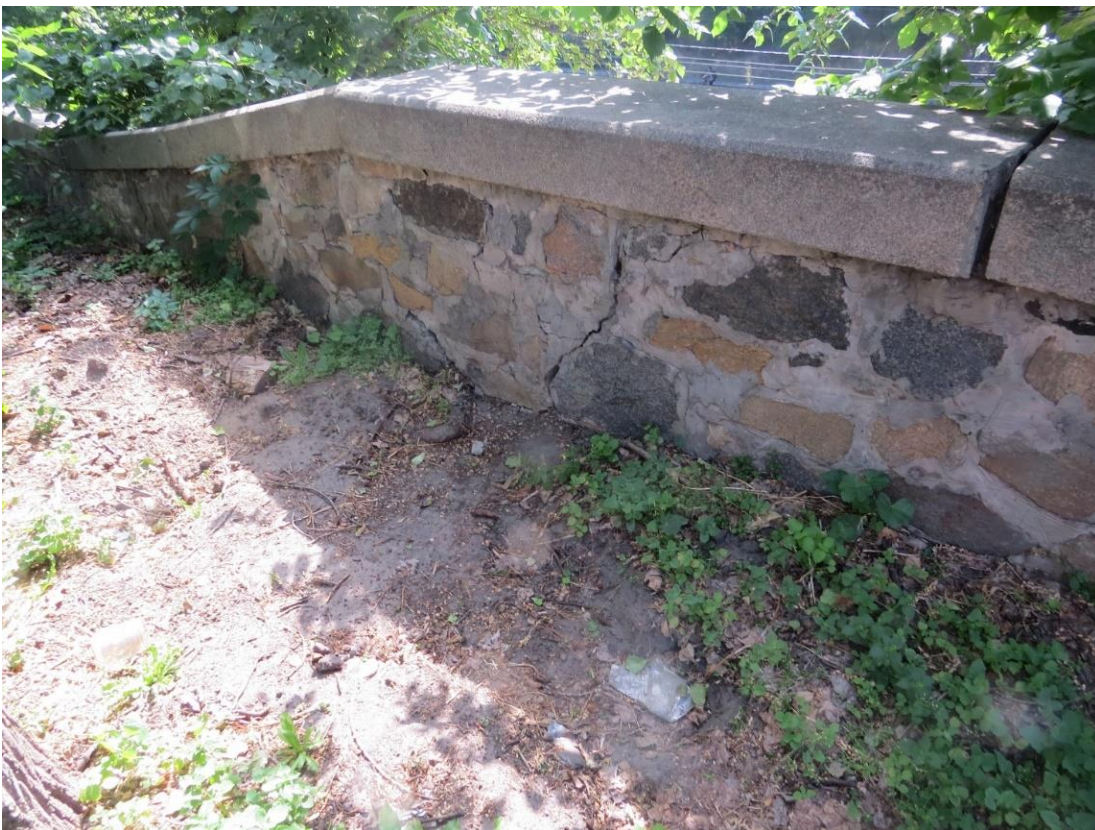
**127 Бульв. Лесі Українки, 29 (вулиця)**

На брівці укосу Печерського мосту розташована цегляна підпірна стіна, ззовні обкладена бутом, з накривними плитами, стіна довжиною 31.0 м і висотою 1.5 м. Незадовільний технічний стан, руйнується матеріал стіни, стіна потребує ремонту, повинна обслуговуватись балансоутримувачем території.

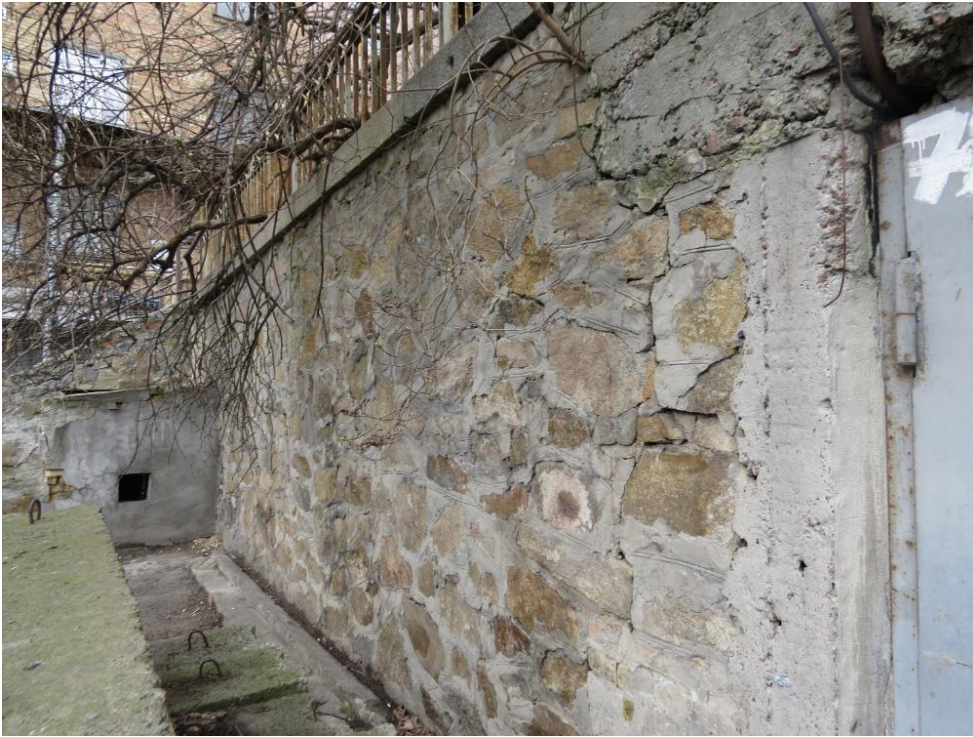
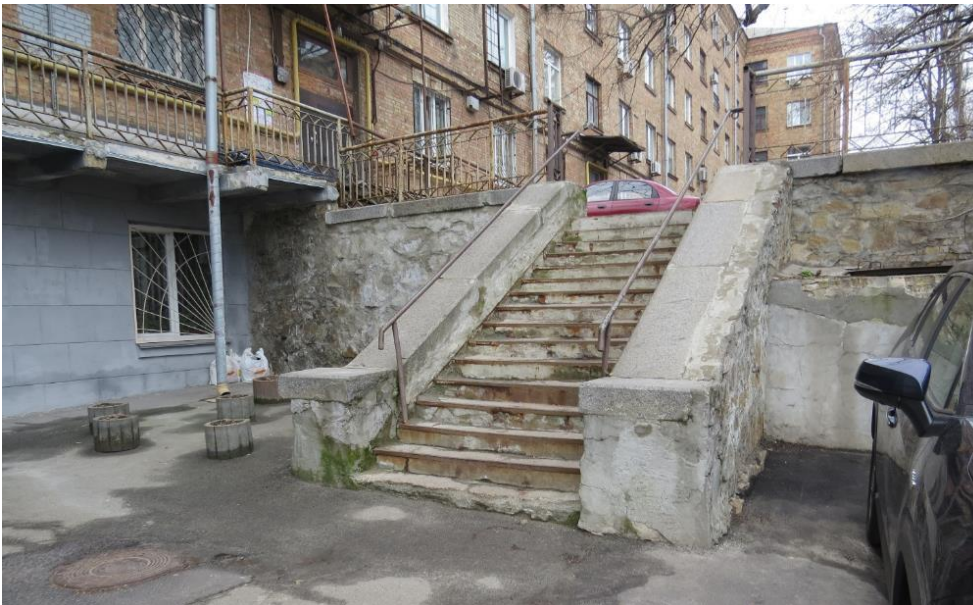
### **128. Бульв. Лесі Українки, 29 (двір)**

У дворі житлового будинку розташована бутова стіна на перепаді позначок рельєфу, з накривними плитами, перилами, сходовою групою, стіна не виконує функцію споруди протизсувного захисту, схил відсутній. Стіна довжиною 15.0 м і висотою 2.7 м. Стіна в незадовільному технічному стані, руйнується облицювальний шар. Стіна потребує ремонту, повинна обслуговуватись балансоутримувачем будинку № 29.

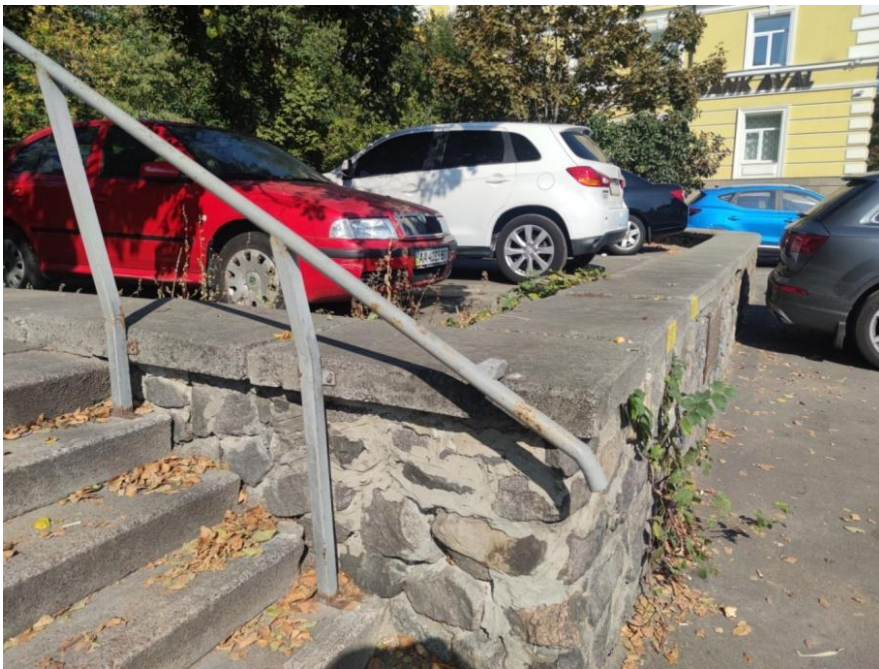
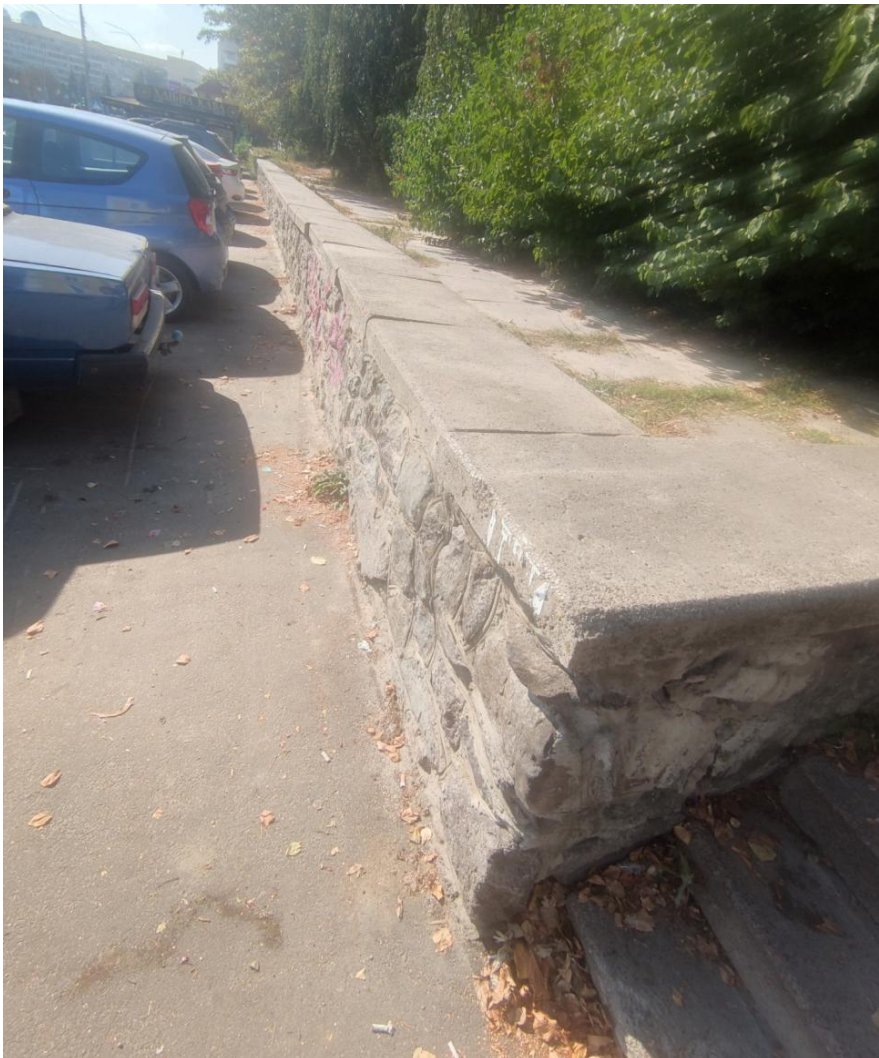
### **129. Вул. Алмазова Генерала, 6**

Територія, на якій розташована підпірна стіна не відноситься до зсувонебезпечної зони м. Києва. Підпірна стіна з бутового каменю висотою близько 1 метра, довжиною близько 100 м, не виконує функції протизсувної споруди, влаштована на перепаді висот між прибудинковою територією і тротуаром, потребує ремонту і постійної експлуатації. Відповідальність за технічний стан і належне утримання підпірної стіни, повинні нести балансоутримувачі території та експлуатуючі організації житлових будинків і тротуару.

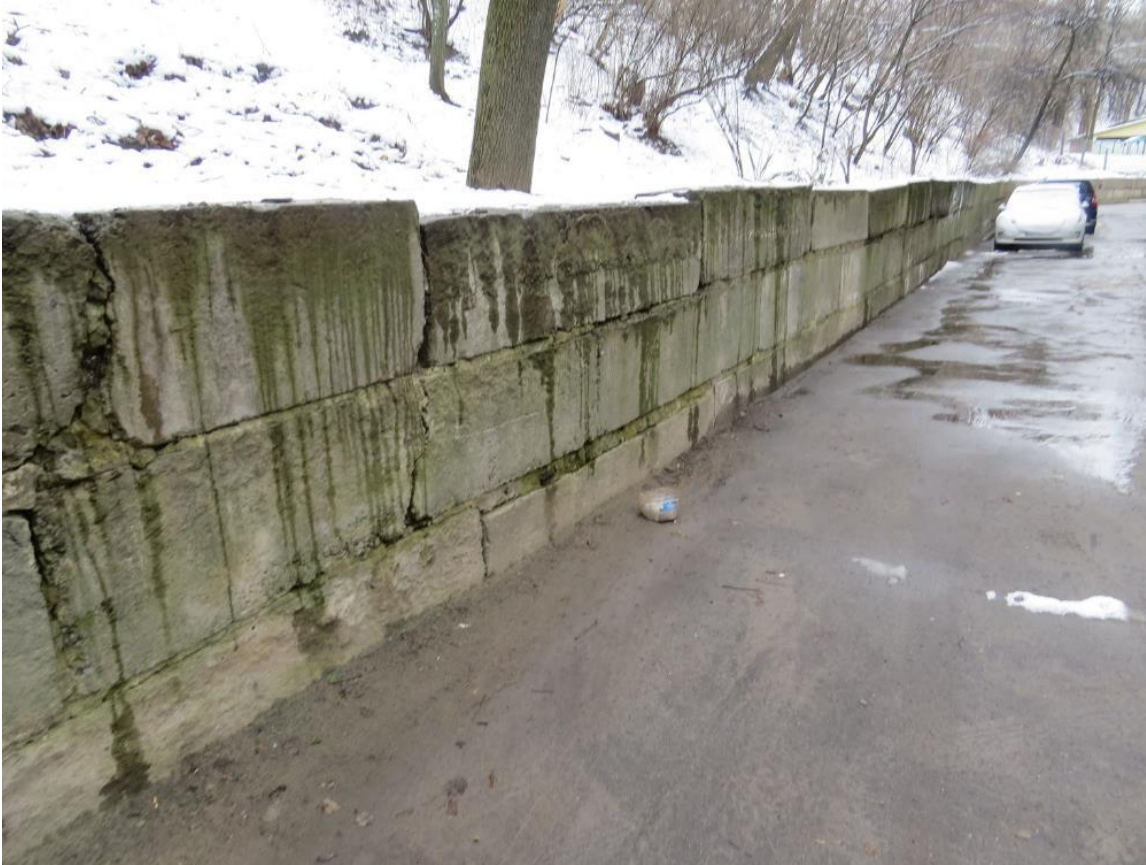
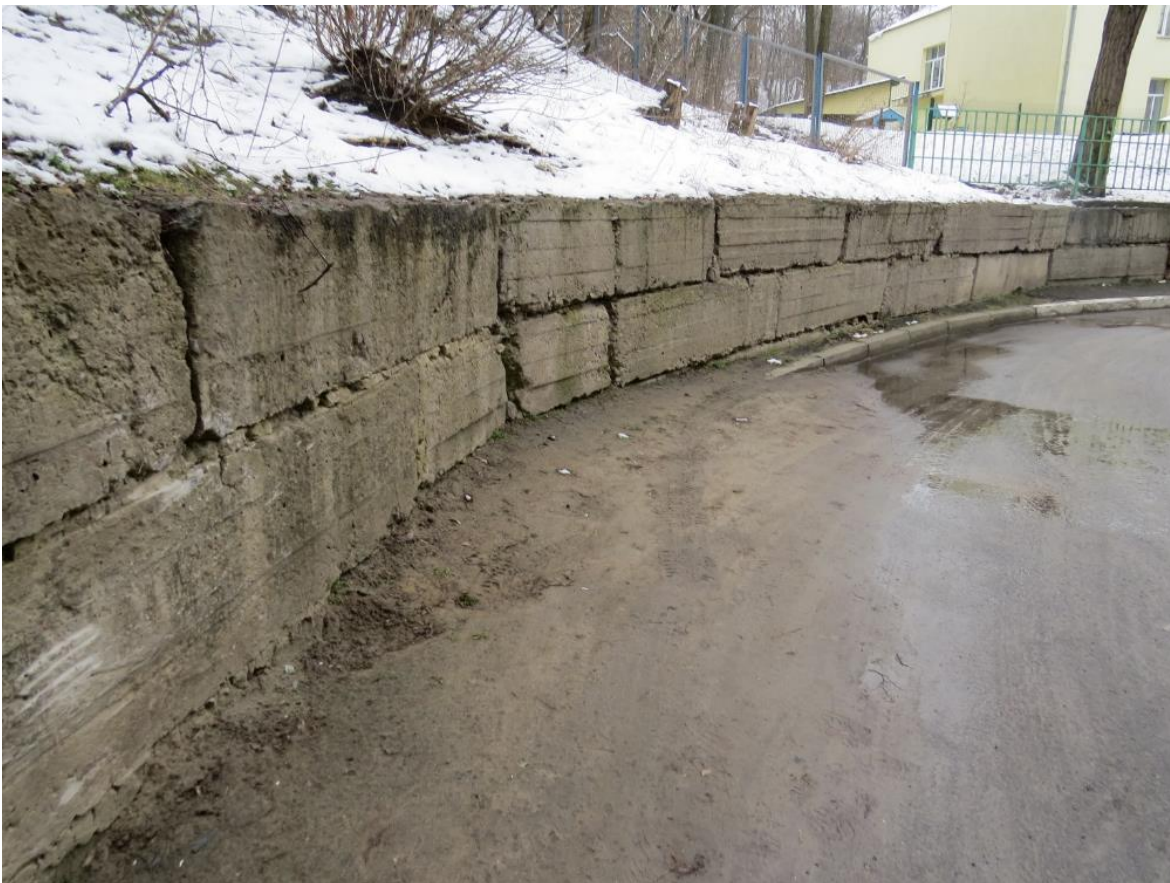
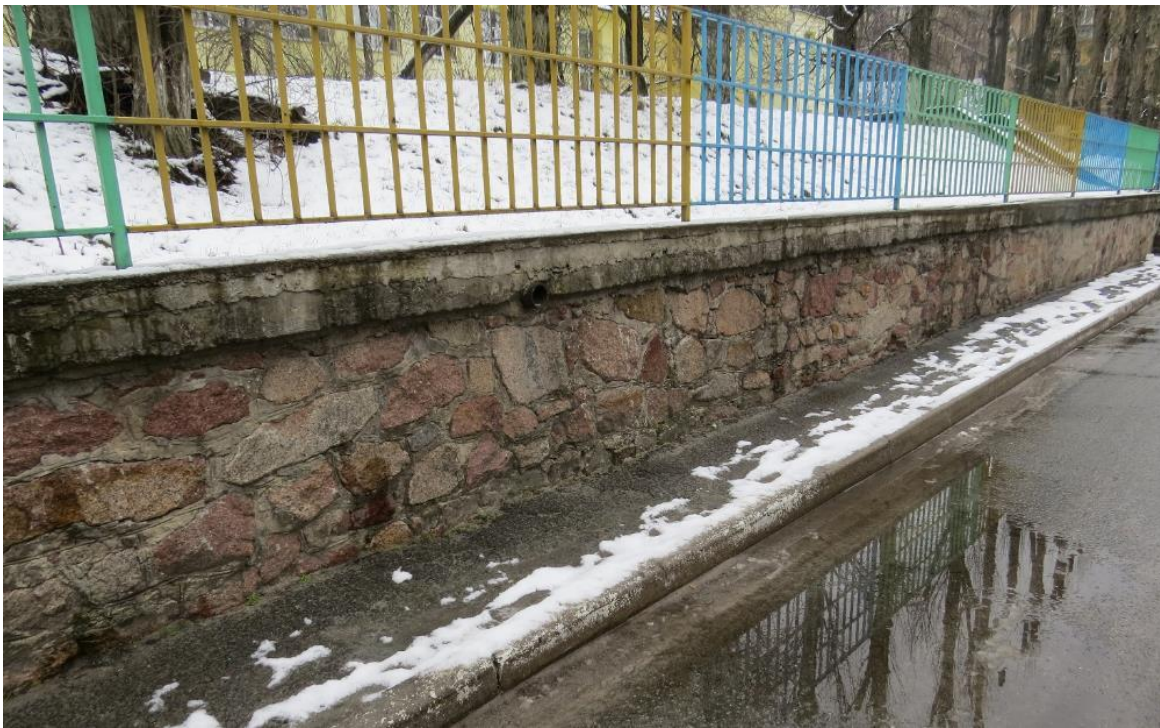
### **130. Вул. Бастіонна, 12-14**

У дворі житлових будинків розташована підпірна стіна комбінованої конструкції (фундаментні блоки, бутова кладка з бетонним поясом), стіна на перепаді позначок рельєфу,

довжиною 57 м і висотою 1.6 м. Стіна утримує вертикальний ґрунтовий укіс ділянки схилу в бік будинку № 14-А. Стіна в задовільному технічному стані, побудована при влаштуванні прибудинкових територій, повинна обслуговуватись балансоутримувачем будинків.

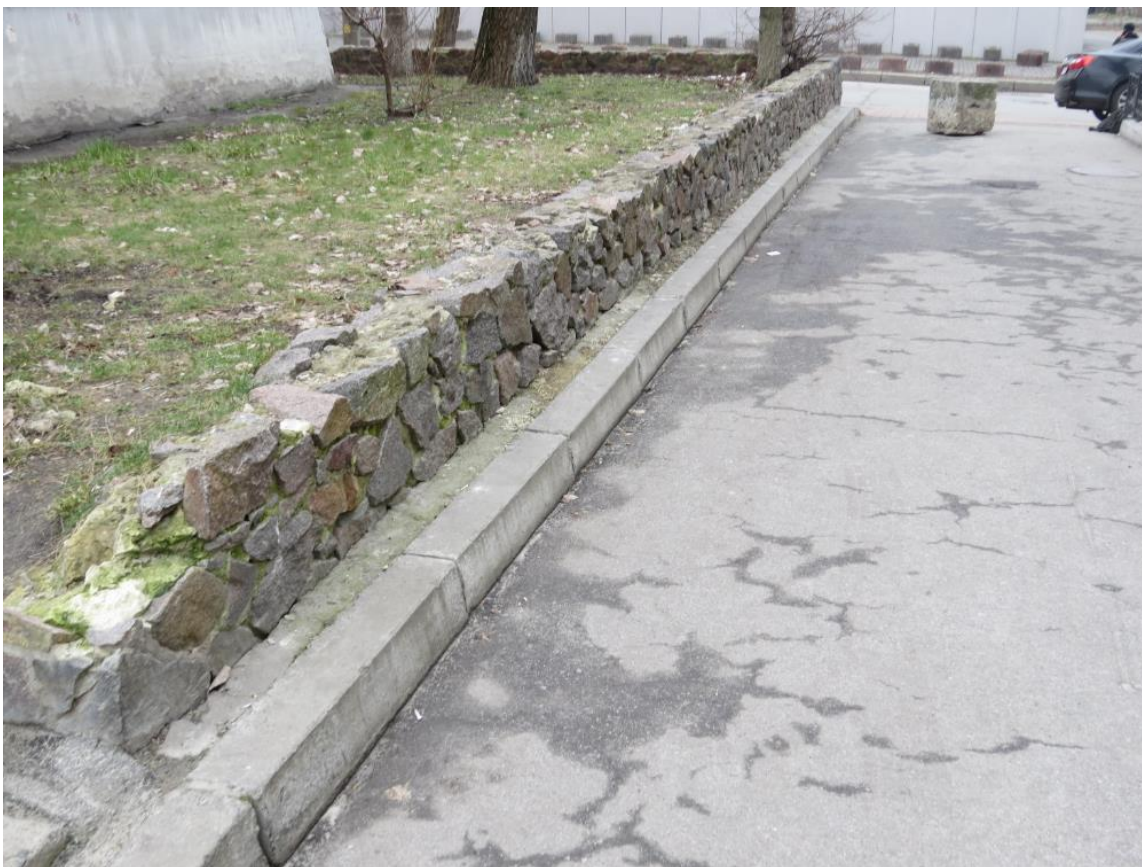
### **131. Вул. Катерини Білокур, 10/15**

Бутова парапетна стіна на прибудинковій території, розташована вздовж тротуару вулиці, довжиною 36.0 м і висотою 0.6 м. Стіна є елементом благоустрою, не виконує функцію протизсувної споруди інженерного захисту, схил відсутній, стіна характеризується незадовільним технічним станом, потребує ремонту. Стіна повинна бути на балансі та обслуговуванні балансоутримувача території.

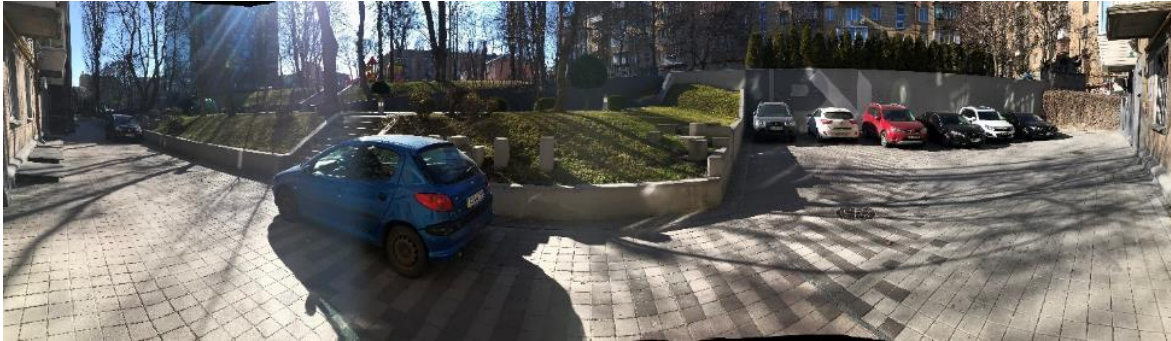
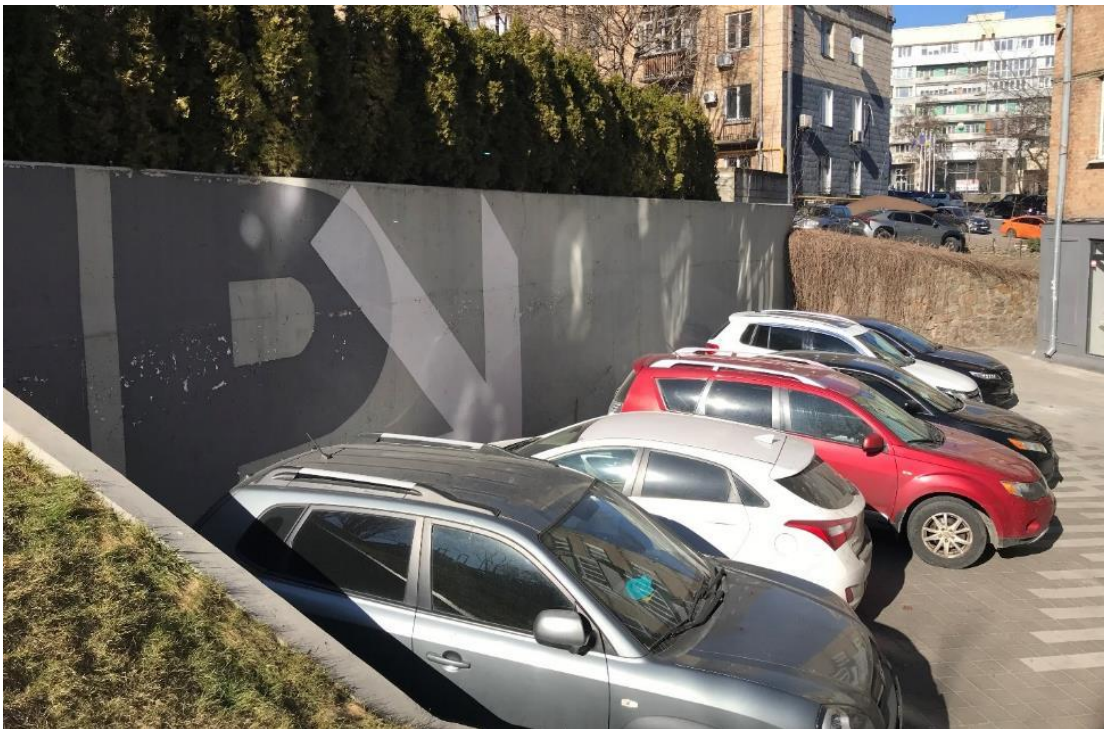
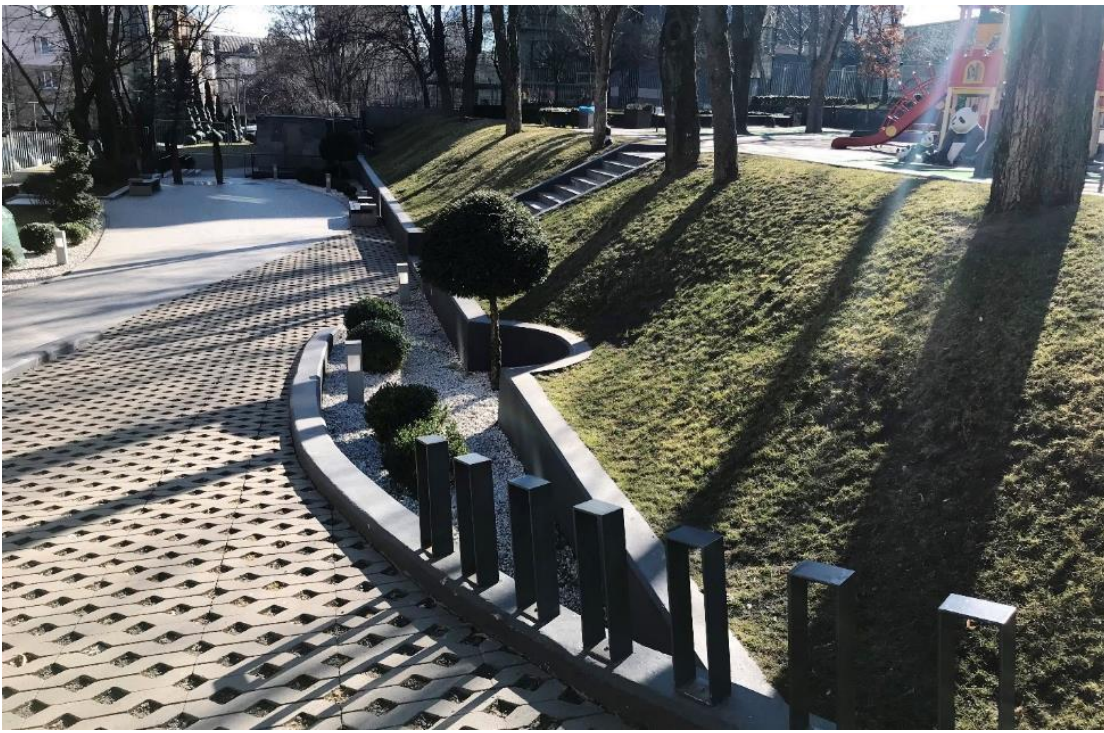
### **132. Вул. Михайла Бойчука, 4**

Комплекс підпірних стін, збудованих на штучно створених перепадах позначок рельєфу для влаштування прибудинкової території житлового будинку за адресою вул. Михайла Бойчука, №4, скверу з дитячим майданчиком «Панда». Крізь стіни на озеленених укосах влаштовані сходові марші. Висота стін від 0,5 м до 3,8 м. Матеріал - бутовий камінь, залізобетон, блоки.

Технічний стан задовільний. Бутова частина стіни потребує поточного ремонту. Відповідальність за технічний стан і належне утримання підпірних стін повинен нести балансоутримувач території та житлового будинку.

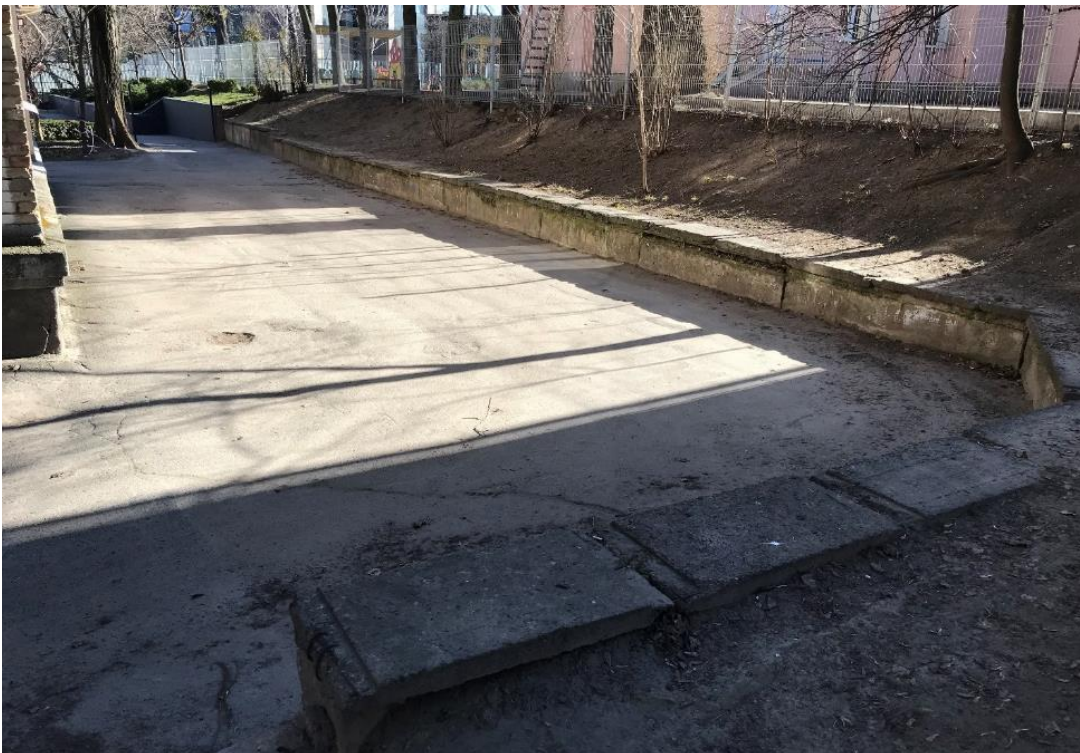
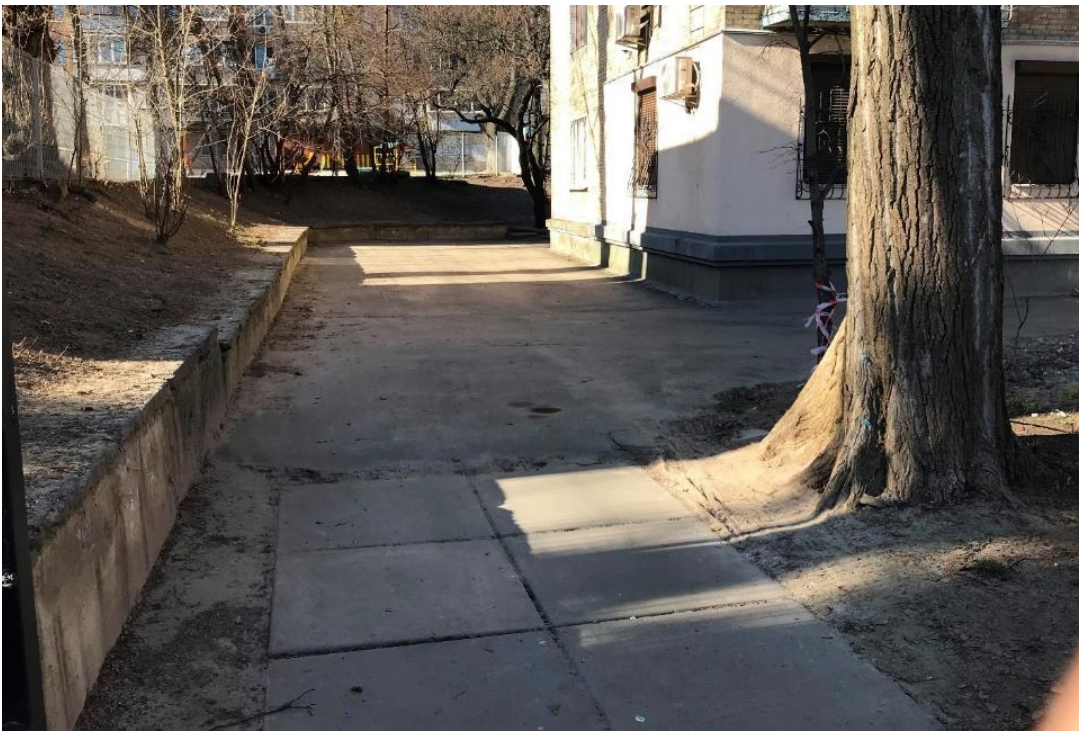
Стіна, збудована з фундаментних блоків, складених в один ряд в підніжжі пологого укосу для влаштування прибудинкової території житлового будинку за адресою вул. Михайла Бойчука, №4-А. Стіна не виконує функції протизсувної споруди. Застінний лоток відсутній. Довжина стіни – 34 м. Висота від 0,5 м до 0,7 м. Має накривні плити.

Технічний стан відносно задовільний. Є тріщини між конструктивними елементами, вивітрювання будівельного розчину. Відповідальність за технічний стан і належне утримання підпірних стін повинен нести балансоутримувач території та житлового будинку.

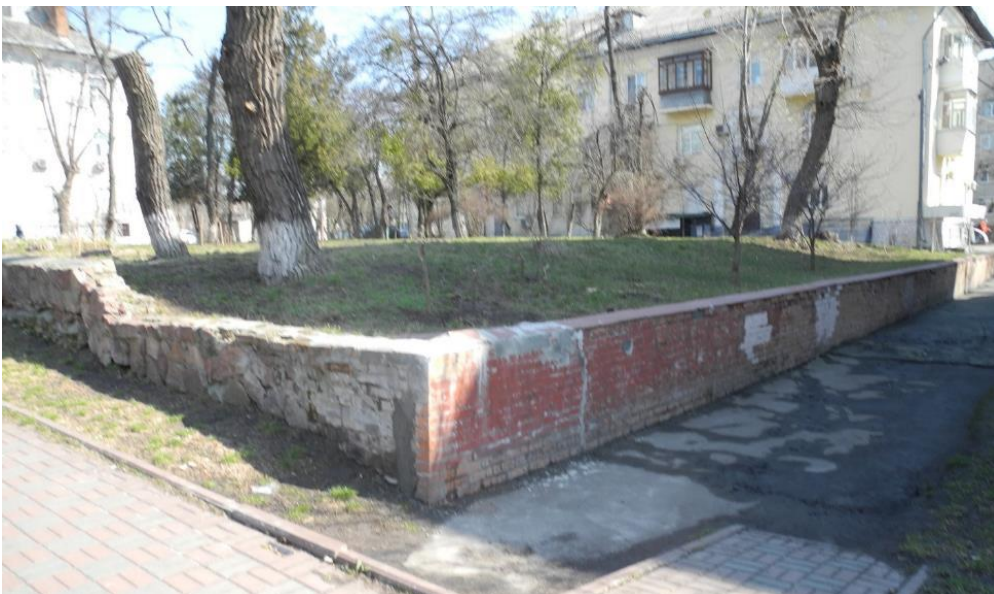
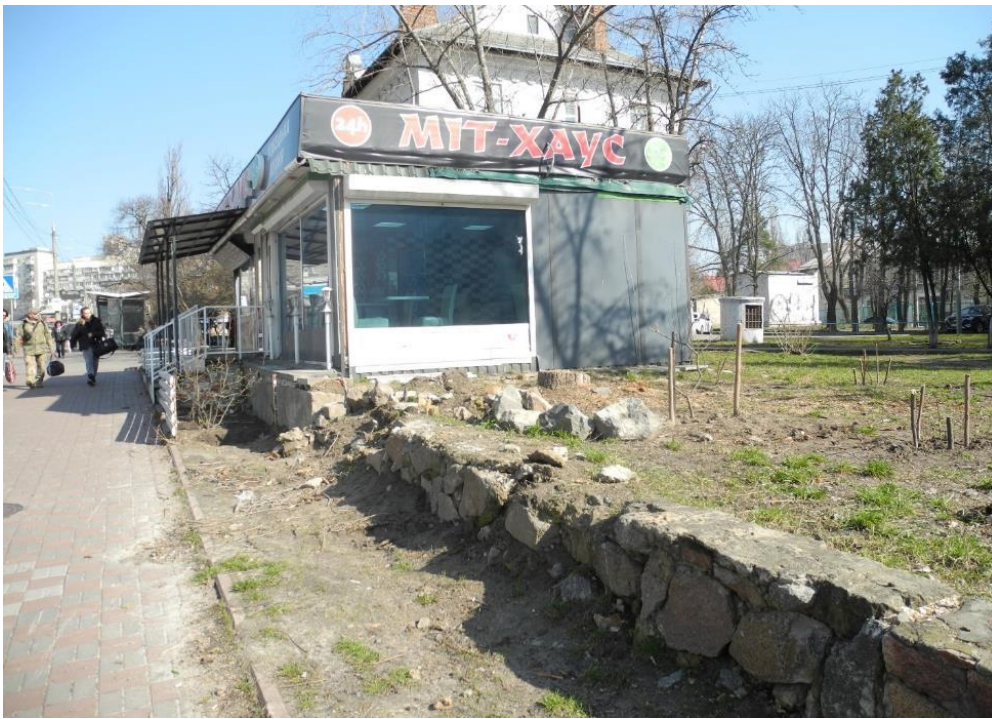
### **134. Вул. Михайла Бойчука, 5**

Стіна – елемент благоустрою знаходиться навпроти головного фасаду житлового будинку на вул. Михайла Бойчука, 5. Збудована з бутового каменю та цегли на території, яка не відноситься до зсувонебезпечної зони. Стіна є елементом благоустрою на штучно створеному перепаді рельєфу на межі скверу з боку дороги вул. Михайла Бойчука та біля проїзду до будинку №5. Не виконує функції інженерного захисту території від зсувів.

Бутова частина місцями руйнується, цегляна частина має накривні плити. Частина бутової стіни знаходиться під торговельним павільйоном.

Довжина стіни біля 80 м. Висота стіни від 0,3 м до 0,7м. Технічний стан стіни - незадовільний. Потребує ремонту.

Стіна повинна бути на балансі та обслуговуванні балансоутримувача території.

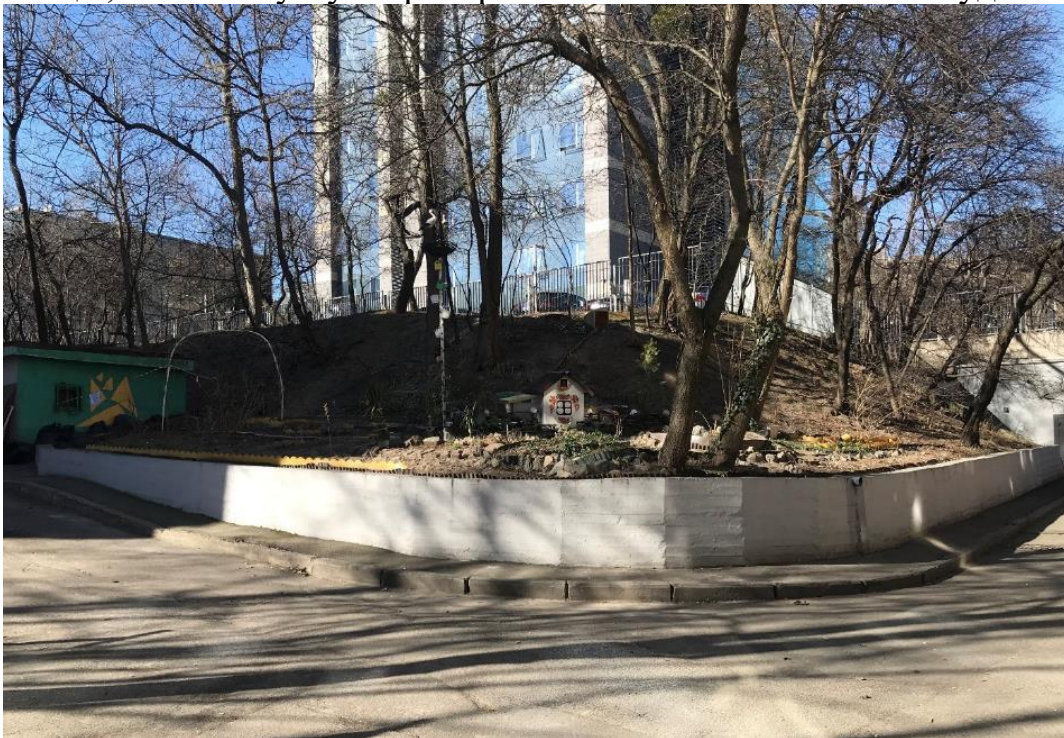
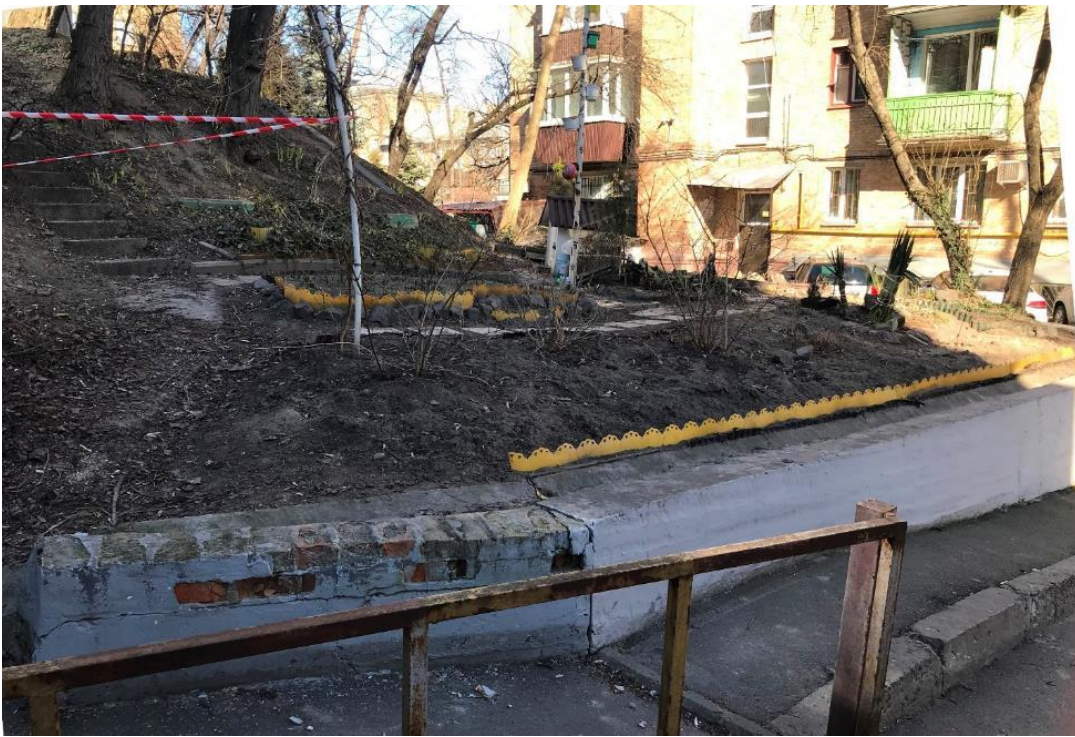
### **135. Вул. Михайла Бойчука, 6**

Підпірна стіна підніжжі схилу з боку дворового фасаду житлового будинку на вул. Михайла Бойчука, 6 була влаштована при влаштуванні прибудинкової території, проїзду до будинку та утримує ділянку прилеглого укосу.

Довжина стіни – 40м. Висота -0,5м -1,0м. Матеріал – залізобетон, цегла.

Технічний стан – задовільний.

Відповідальність за технічний стан і належне утримання підпірної стіни, повинна нести організація, яка експлуатує територію та зазначений житловий будинок.

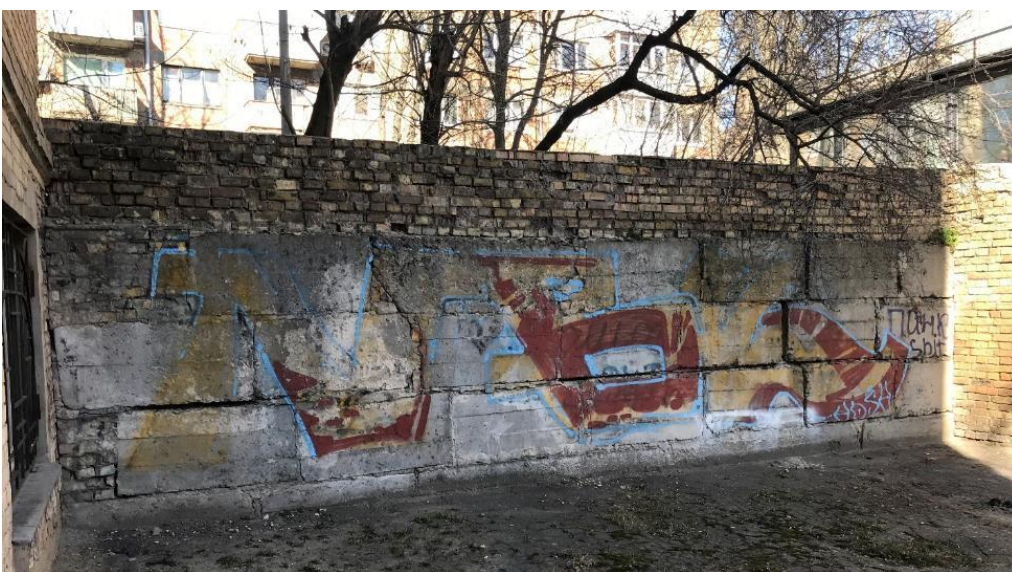
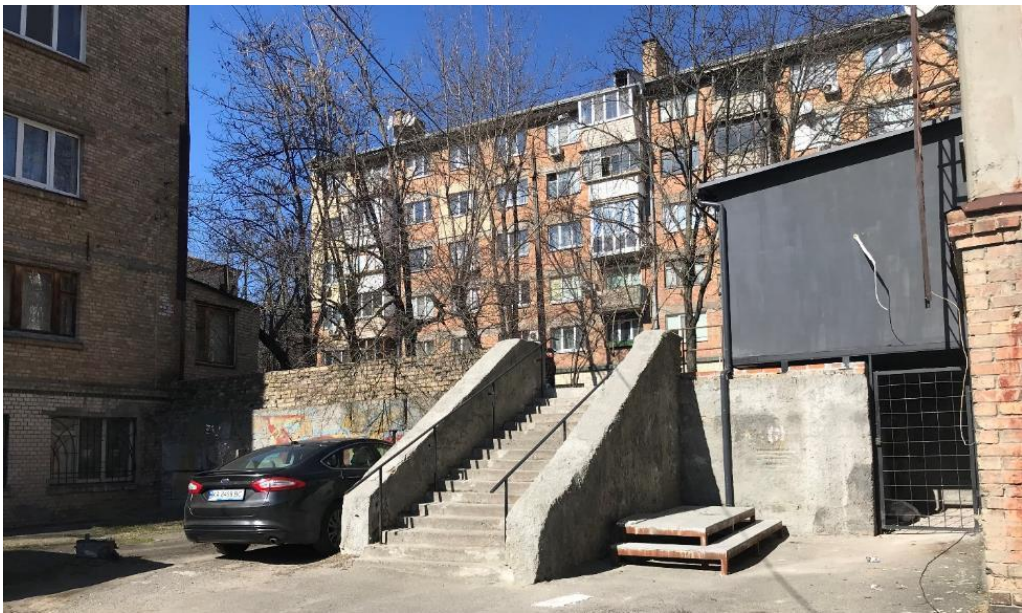
### 136. Вул. Михайла Бойчука, 6-А

Підпірна стіна між будинками на вул. Михайла Бойчука, 6-А та вул. Німанській, 10 утримує штучно створений перепад позначок рельєфу з боку вулиці Німанської та збудована з для влаштування прибудинкової території. Функції протизсувного захисту стіна не виконує.

Довжина стіни - близько 7,0 м. Висота стіни з залізобетонних блоків - близько 2,0м. Верхня частина стіни виконує функцію цегляної огорожі висотою до 1,0 м. Стіна знаходиться в незадовільному технічному стані - має тріщини між конструктивними елементами, ознаки вивітрювання будівельних матеріалів, розчину. Потребує ремонту та технічного обслуговування.

Відповідальність за технічний стан і належне утримання стіни повинен нести балансоутримувач території і житлового будинку.

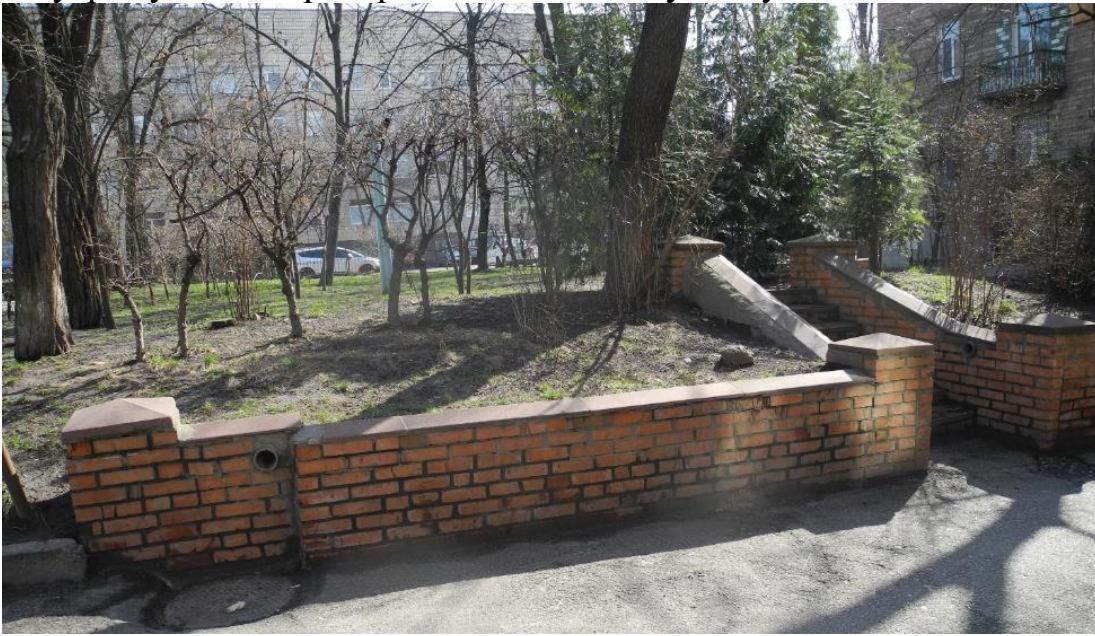
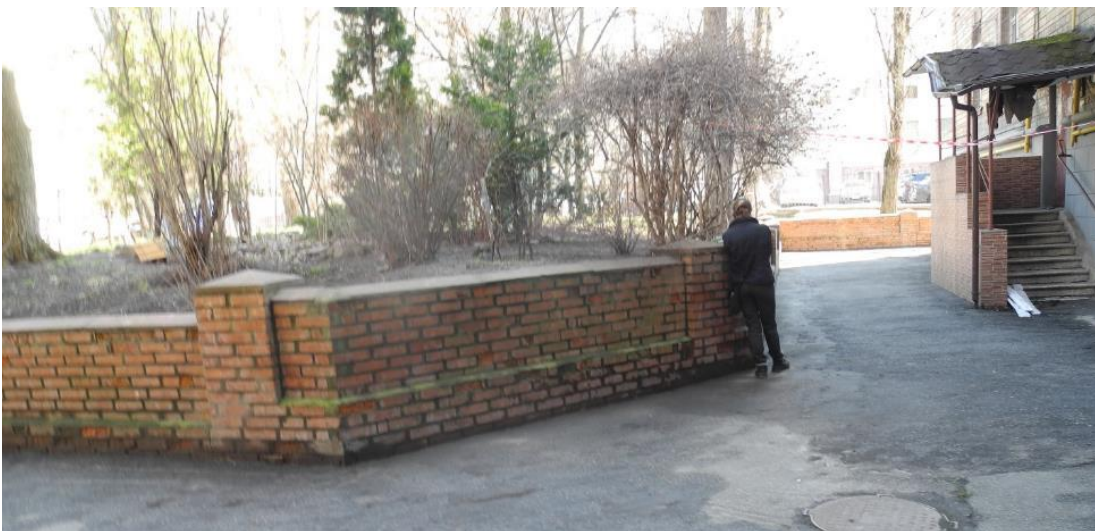
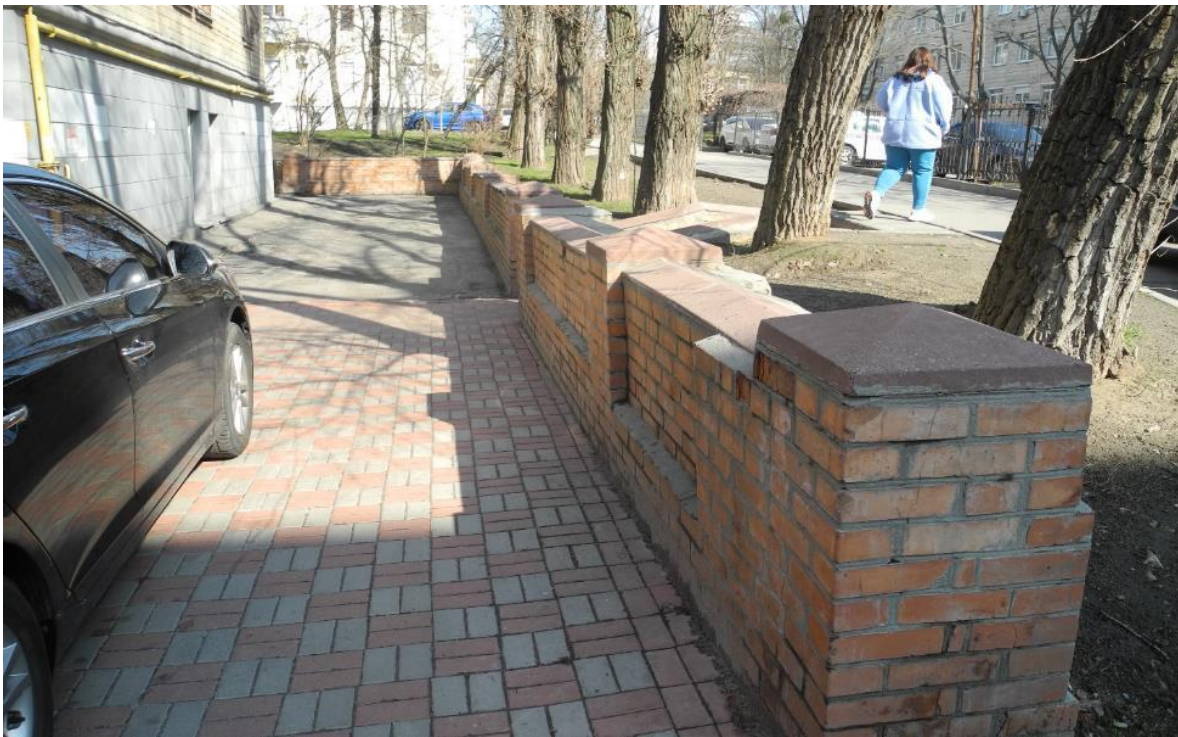
### 137. Вул. Михайла Бойчука, 7/11

Стіна знаходиться у дворовій частині прибудинкової території житлового будинку на вул. Михайла Бойчука, 7/11.

Територія не відноситься до зсувонебезпечної зони м. Києва. Стіна була збудована з цегли для влаштування прибудинкової території разом з будівництвом житлового будинку №7/11. Утримує штучно створений вертикальний укіс (висотою 0,7-1,2 м.) біля дворового скверу і проїзду до будинку та є елементом благоустрою.

Висота стіни біля 0,7 м- 1,2 м. Довжина стіни – біля 68 м.

Крізь стіну влаштовані сходові марші. Застінний лоток відсутній. Має дренажні отвори, які потребують очищення.

Технічний стан – придатний для експлуатації. На ділянках, де вивітрюється цегла, необхідний ремонт. Потребує технічного обслуговування. Стіна повинна обслуговуватись організацією - балансоутримувачем території та житлового будинку.

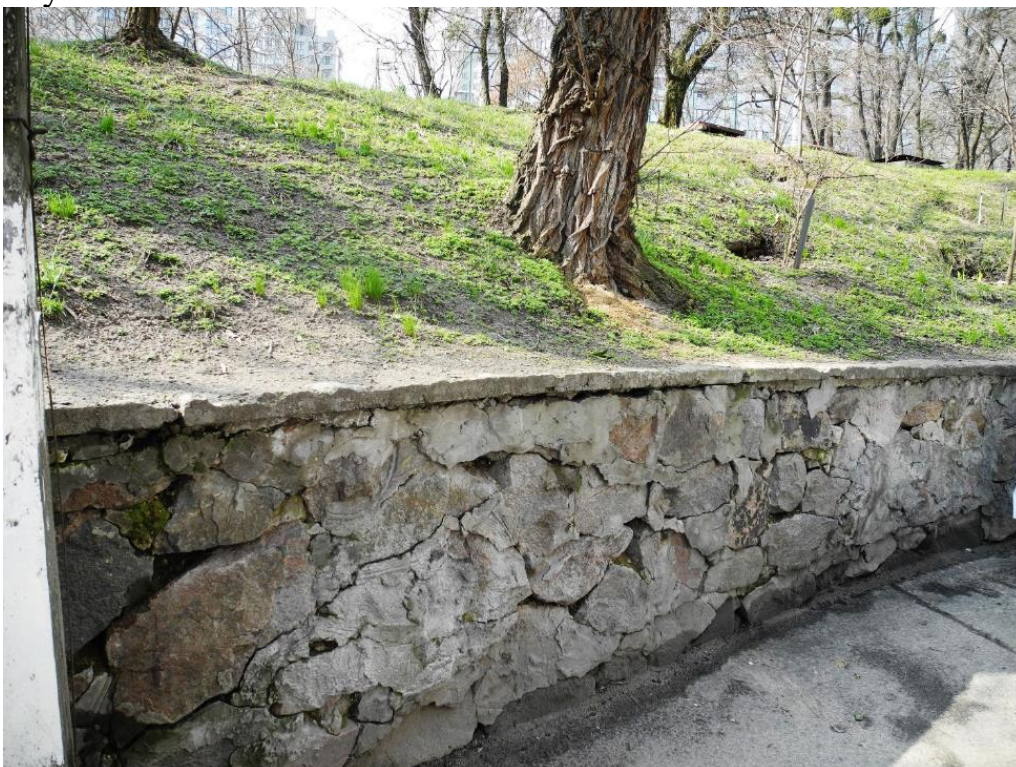
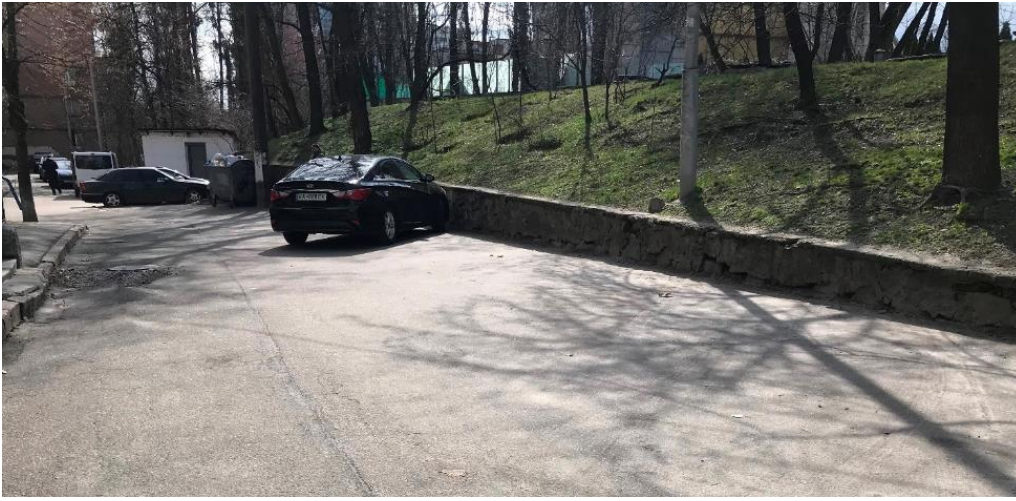
### **138.Вул. Михайла Бойчука, 22**

Підпірна стіна знаходиться на дворовій частині прибудинкової території житлового будинку на вул. Михайла Бойчука, 22.

Стіна збудована з бутового каменю та цегли для влаштування прибудинкової території і проїзду вздовж будинку на вул. Михайла Бойчука, 22 в підніжжі пологого ґрунтового укосу.

Має висоту приблизно від 0,5 м до 1,2 м, є накривні плити. Застінний водовідвідний лоток відсутній. Близько розташовані дерева можуть негативно впливати на технічний стан стіни.

Технічний стан стіни – придатний для експлуатації. Локальні ділянки стіни мають тріщини, випадіння будматеріалів, потребують ремонту.

Стіна повинна обслуговуватись організацією балансоутримувачем території та житлового будинку.
