**Результати обстеження, згідно Переліку безгосподарних підпірних стін,  
розташованих на території Печерського району м. Києва, додаток до листа Печерської  
районної в м. Києві державної адміністрації від 30.05.2024 №105-5967**

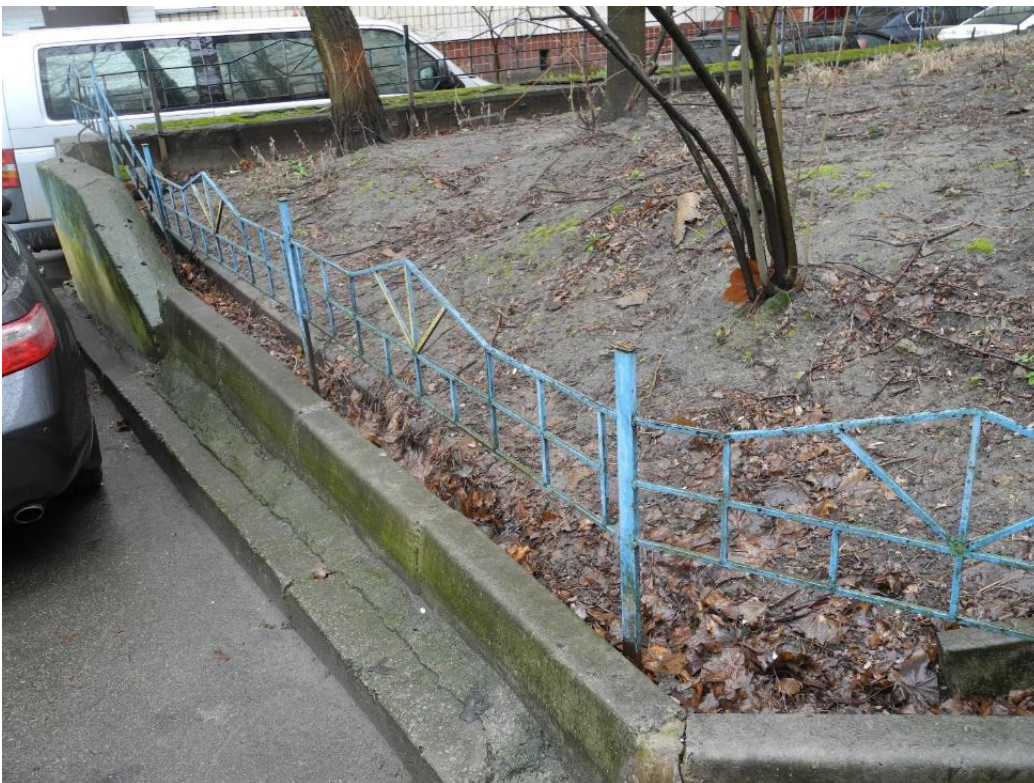
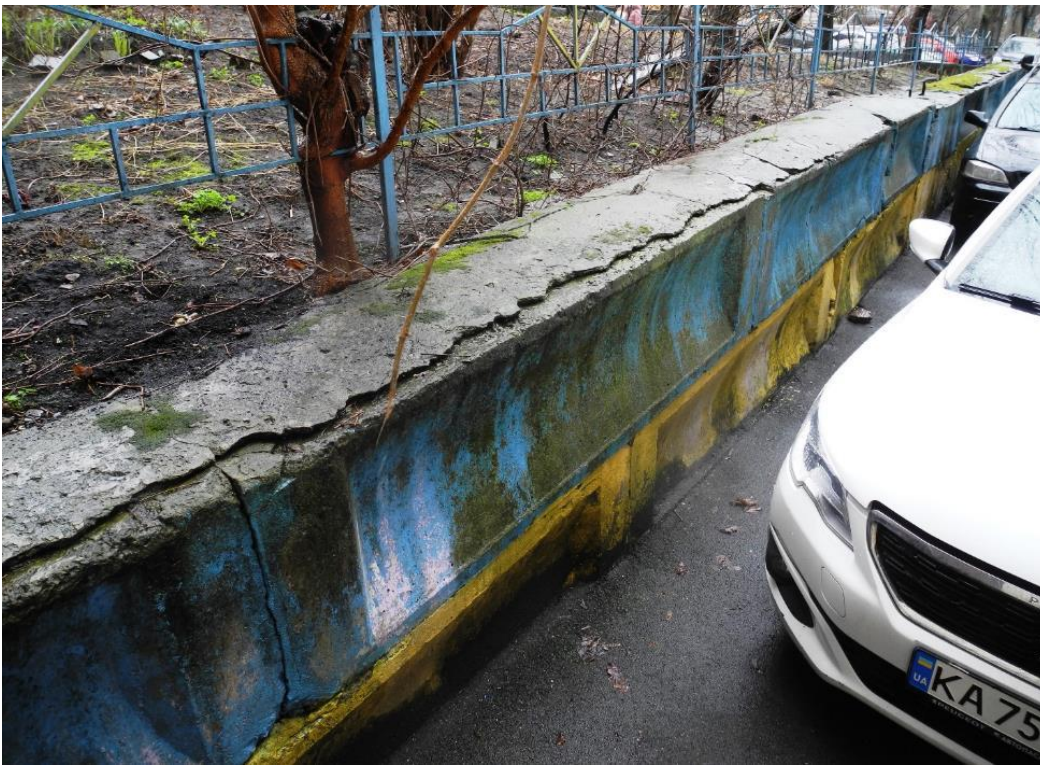
### **139. Вул. Андрія Верхогляда, 6-Б**

Підпірна стіна знаходиться на дворовій частині прибудинкової території житлового будинку на вул. Андрія Верхогляда, 6-Б.

Стіна була збудована для влаштування прибудинкової території житлового будинку №6-Б, як єдиний комплекс при будівництві будинку. Матеріал стіни - фундаментні блоки. Утримує вертикальний укіс штучно-створеного перепаду позначок рельєфу на межі проїзду до будинку та газону. Має кут повороту. Стіна не виконує функції протизсувної споруди. Схили відсутні.

Висота стіни - біля 1,0 м. Довжина стіни – 22 м. Має застінний лоток.

Місцями в стіні є тріщини, деформації. Потребує ремонту та належної технічної експлуатації. Технічний стан – придатний для експлуатації.

Стіна повинна обслуговуватись організацією балансоутримувачем території та зазначеного житлового будинку.

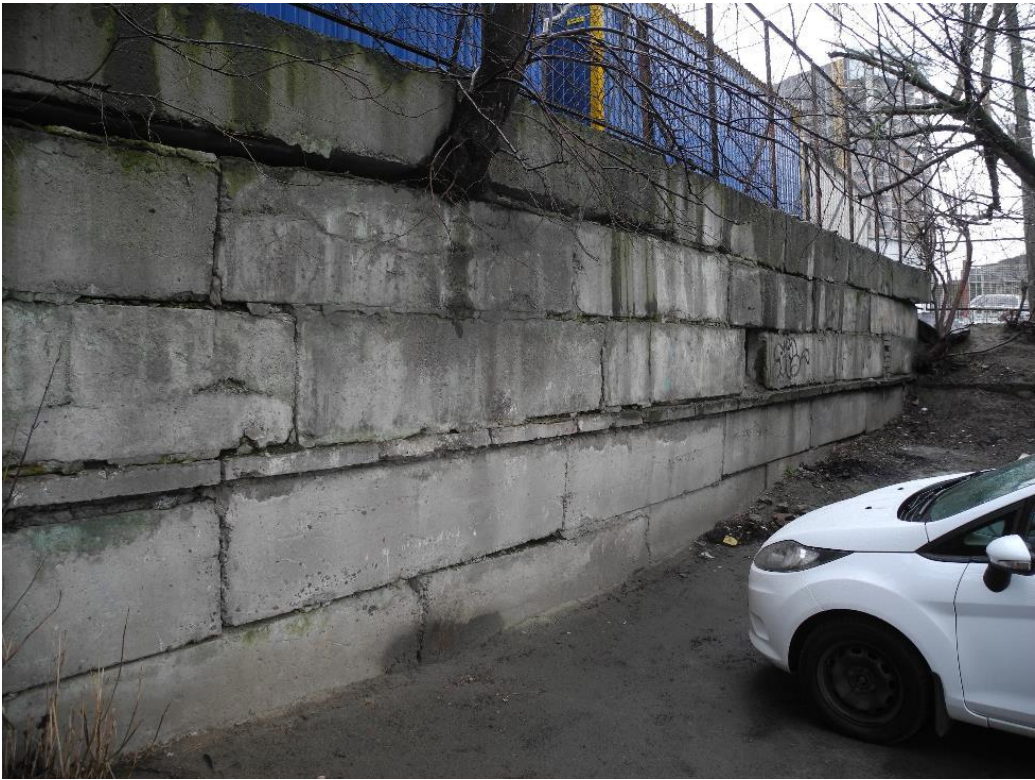
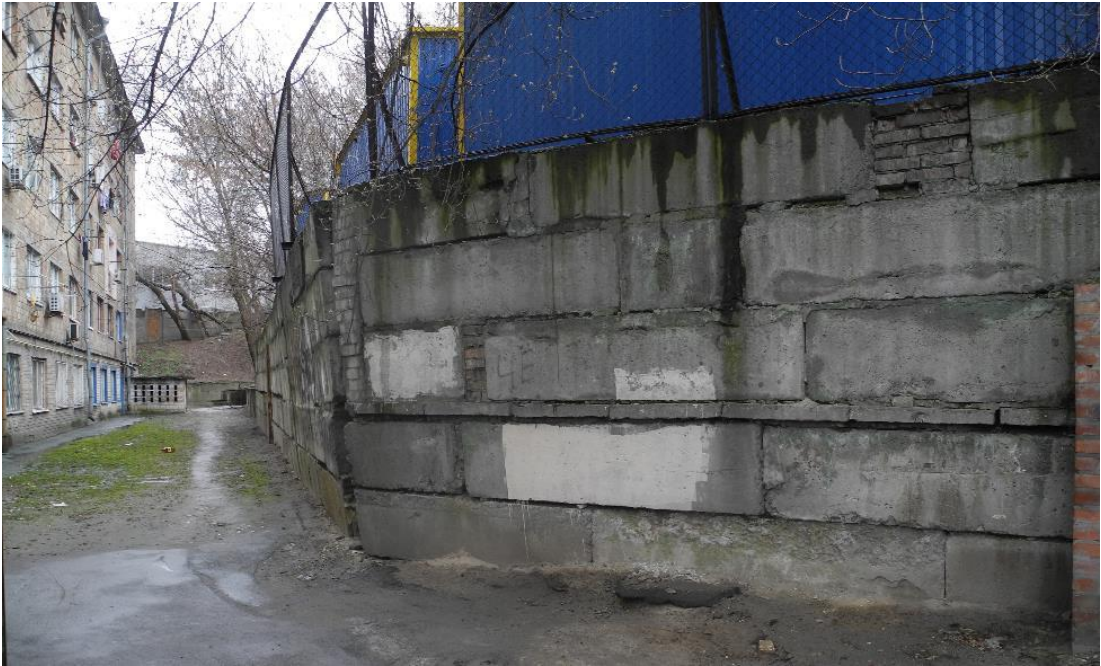
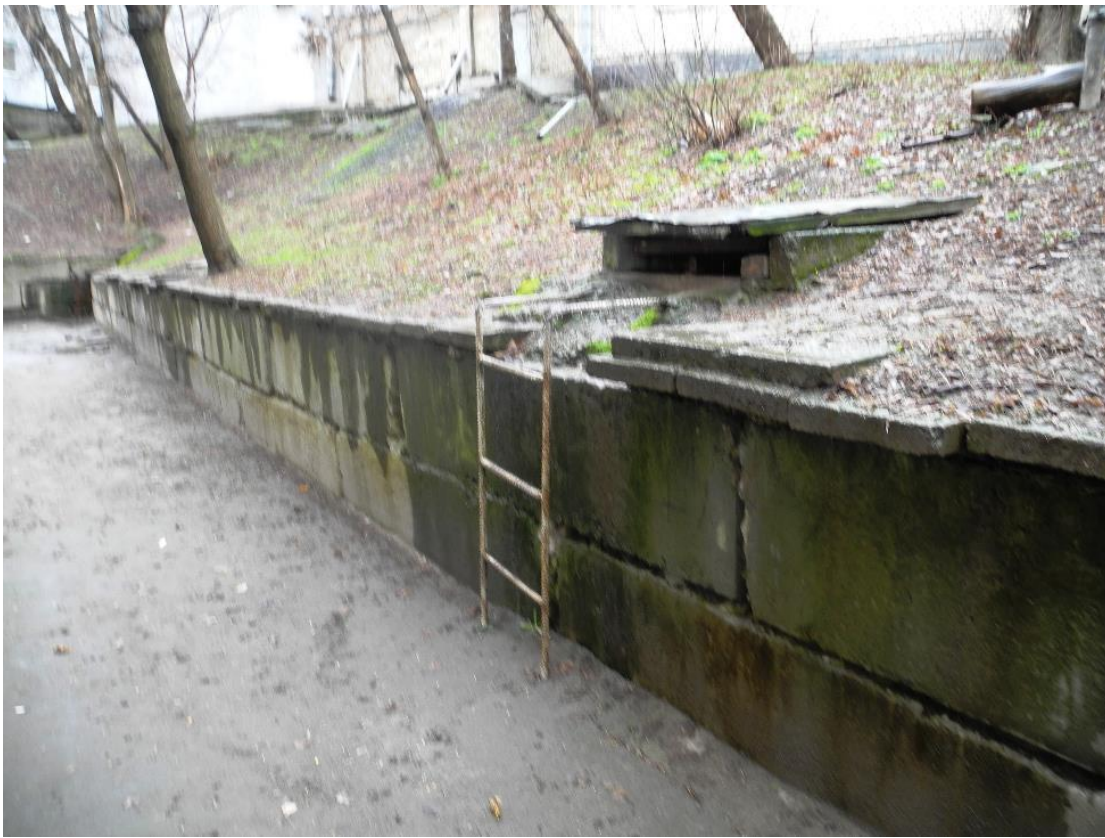
#### **140. Вул. Залізничне шосе, 49.**

Підпірна стіна збудована біля житлового будинку на вул. Залізничне шосе, 49. Утримує вертикальні укоси, створені на штучних перепадах позначок рельєфу, розділяє та огорожує прибудинкову територію зазначеного будинку від суміжних територій.

Територія не відноситься до зсувонебезпечної зони. Довжина -132,0 м. Висота від 1,0м до 3,2 м. Стіна збудована з блоків (ФСБ) для влаштування прибудинкової території будинку №49. Має тріщини між конструктивними елементами, деформації, відхилення від вертикалі, «висоли», вивітрювання будівельного розчину. Зазнає негативного впливу від кореневої системи дерев. Застінний водовідвідний лоток та накривні плити відсутні. Технічний стан стіни незадовільний. Потребує ремонту і технічного обслуговування. Відповідальність за технічне обслуговування стіни повинна нести організація - балансоутримувач прибудинкової території та будинку.

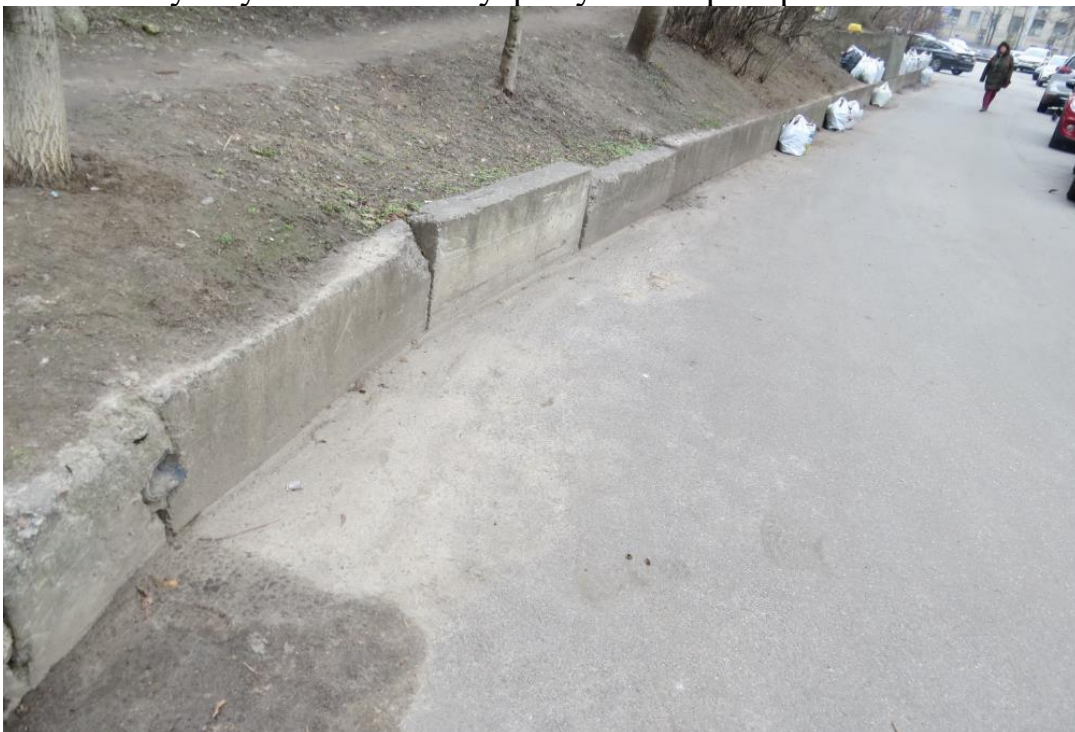
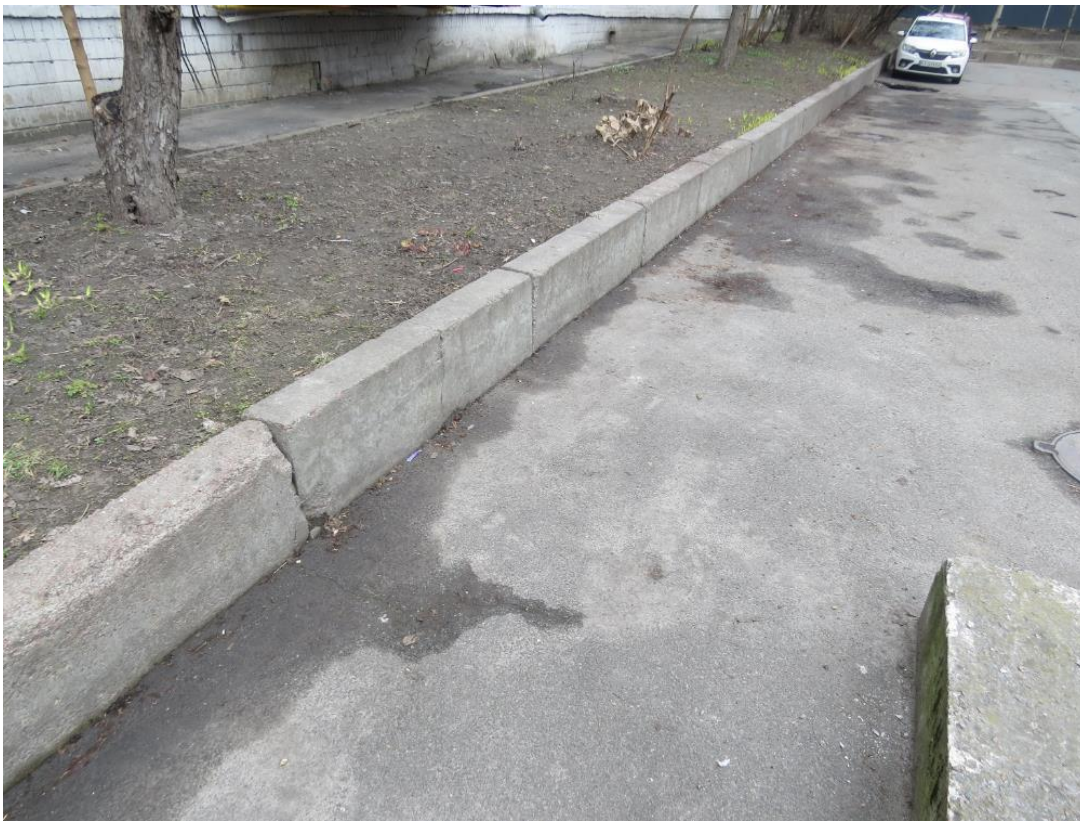
#### **141. Вул. Степана Ковніра, 3-А**

Парапетна стіна (підвищений бетонний борт), розташована вздовж проїзду прибудинкової території, довжиною 40.0 м і висотою 0.4 м. Стіна не виконує функцію протизсувної споруди інженерного захисту, схил відсутній. В задовільному технічному стані. Стіна повинна бути на балансі та обслуговуванні балансоутримувача території.

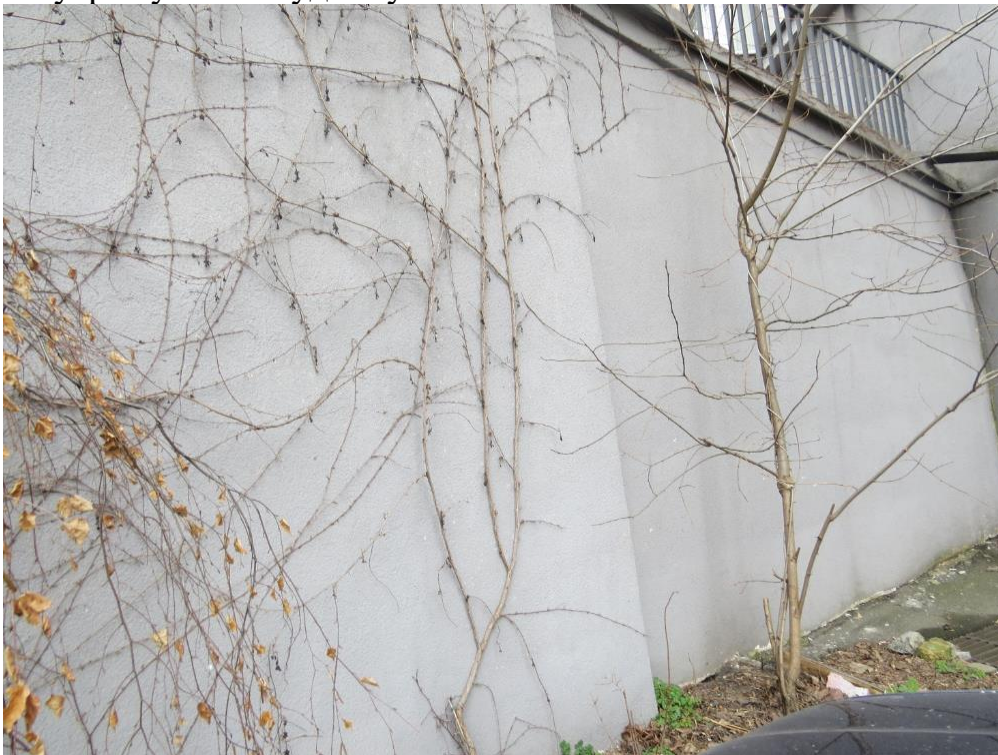
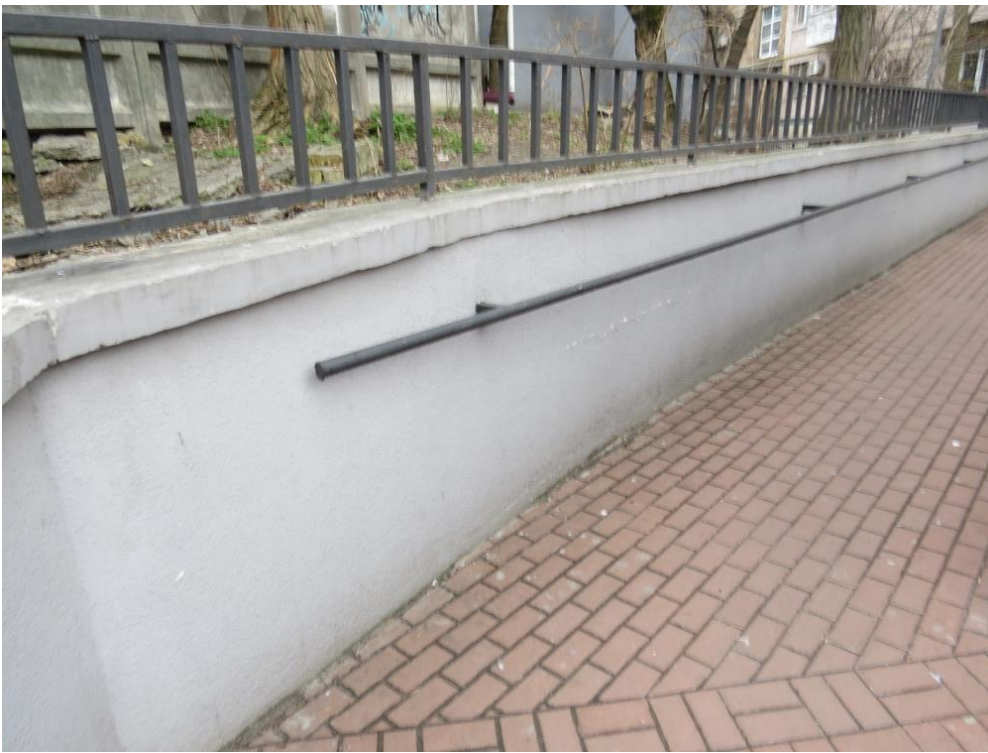
#### **142. Вул. Лейпцизька, 14**

З торця житлового будинку № 14, на прибудинковій території, розташована бетонна підпірна стіна зі сходовою групою, з накривним матеріалом і металевою огорожею, з застінним водовідвідним лотком, довжиною 28.0 м і висотою 0.7-4.2 м. Стіна утримує вертикальний ґрунтовий укіс, в задовільному технічному стані. Підпірна стіна повинна обслуговуватись балансоутримувачем будинку № 14.

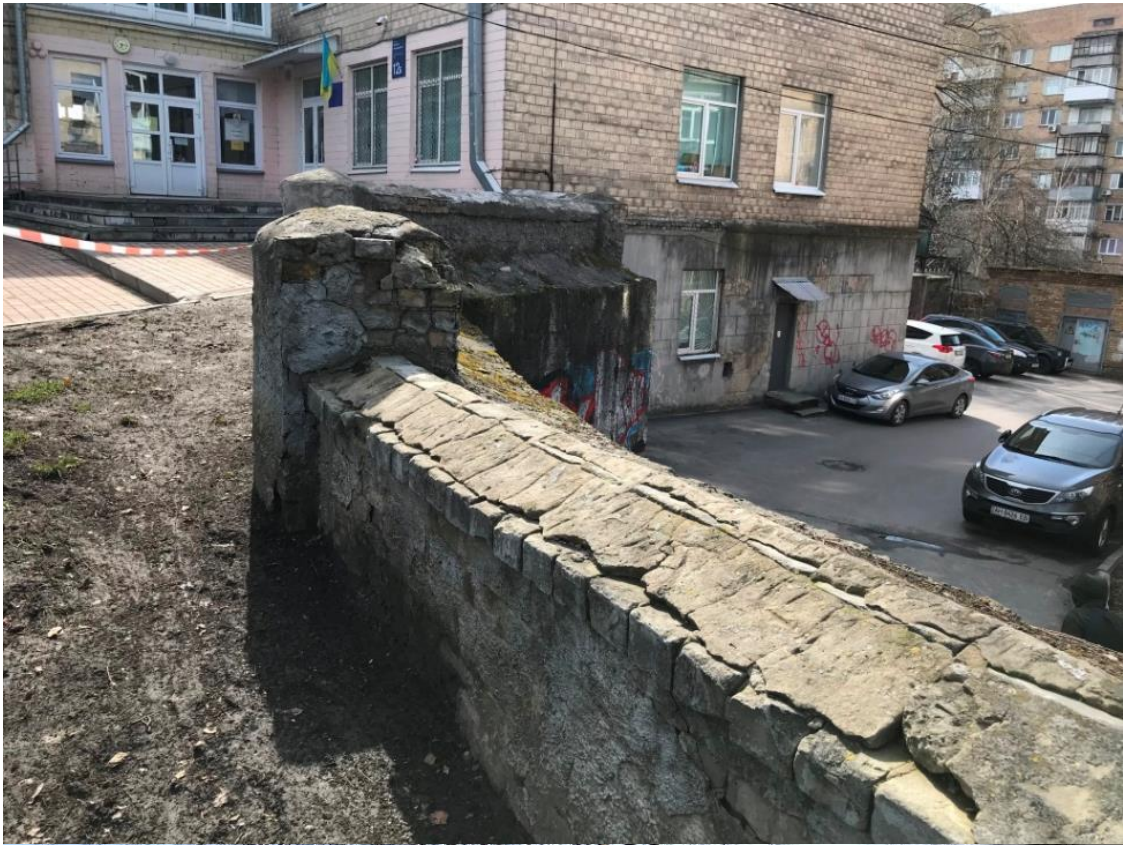
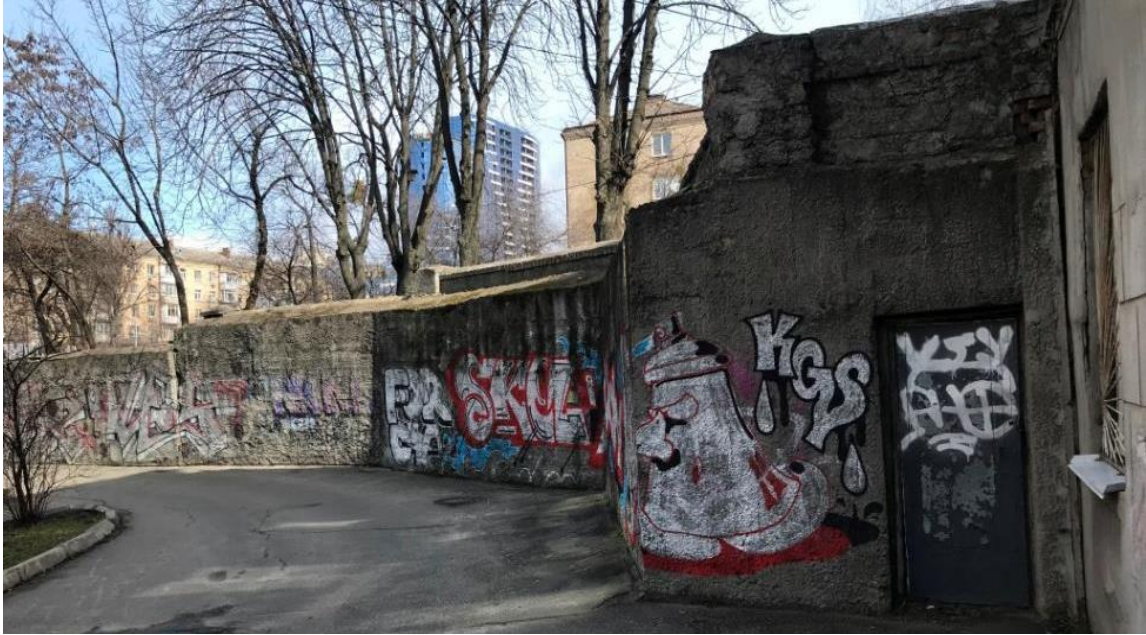
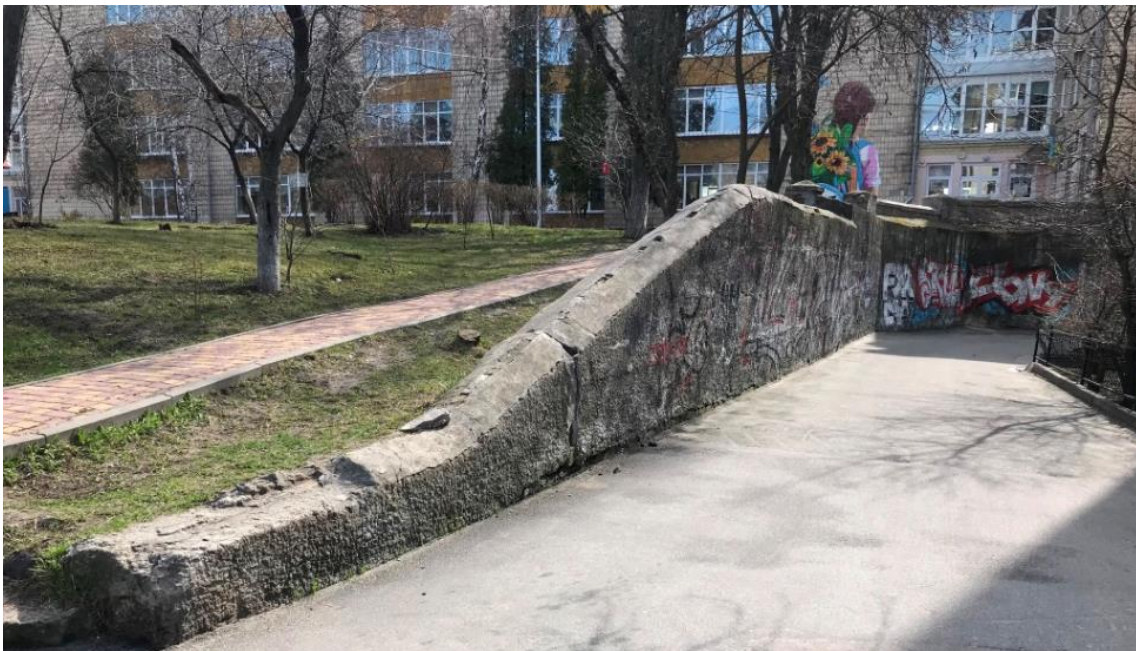
### **143. Бульв. Миколи Міхновського, 10**

Підпірна стіна знаходиться на території, яка не відноситься до зсувонебезпечної зони м. Києва. Стіна збудована з фундаментних блоків вкритих штукатурним шаром для влаштування та розмежування прибудинкових територій житлового будинку за адресою: бульв. Миколи Міхновського, 10 і школи №80 (бульв. Миколи Міхновського, 12-Б). Утримує вертикальний укіс на штучно створеному перепаді відміток рельєфу висотою до 3м. Одна частина стіни примикає до будівлі школи. Стіна не може вважатися протизсувною спорудою. Висота стіни від 0,5 м до 3,0 м. На верхньому торці стіни влаштована цегляна огорожа висотою близько 1 м.

На одній з ділянок стіни є деформації, відхилення від вертикального положення. Стіна має ділянки вивітрювання будівельних матеріалів, тріщини між конструктивними елементами, потребує ремонту і належної технічної експлуатації. Частина стіни потребує підсилення.

Відповідальність за технічне обслуговування стіни мають нести організації – балансоутримувачі, що експлуатують прибудинкові території і будівлі.

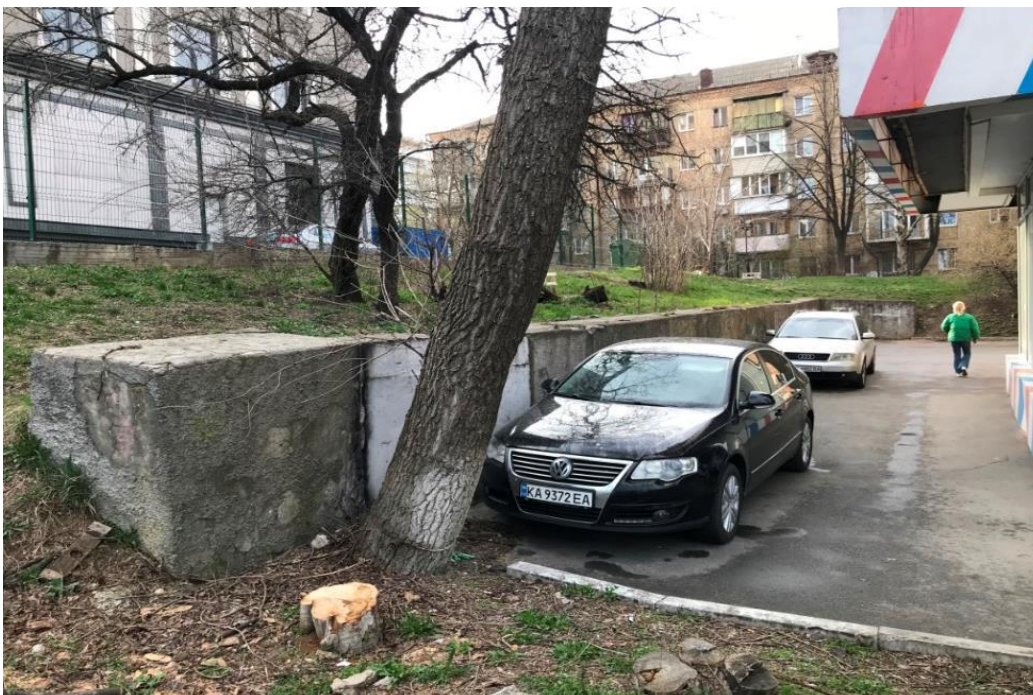
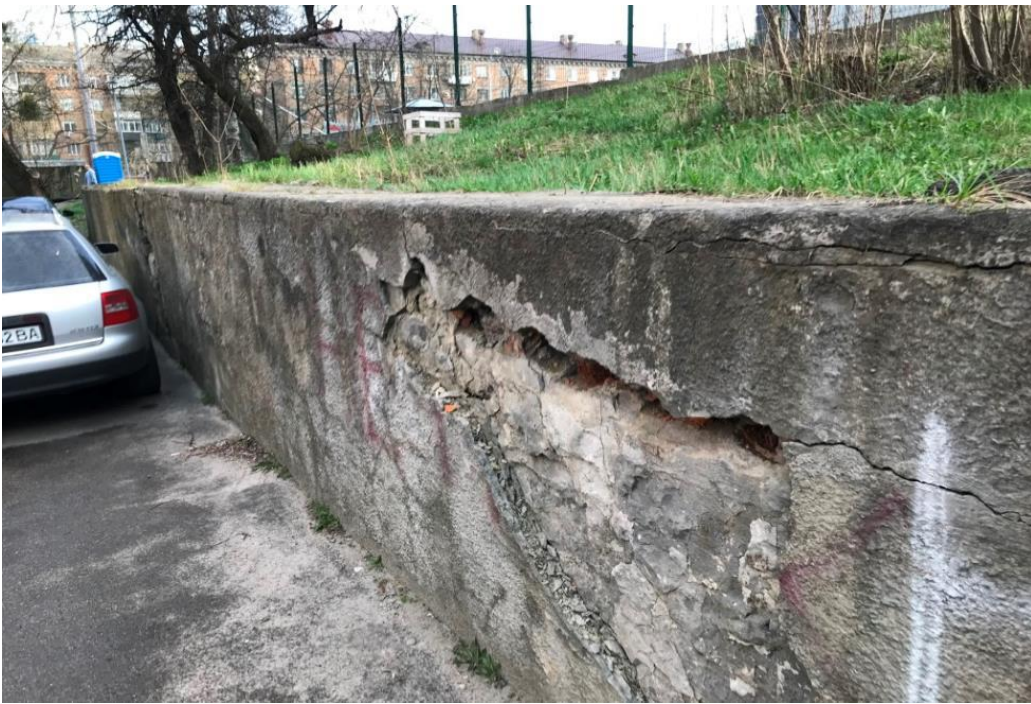
#### **144. Бульв. Миколи Міхновського, 21.**

Підпірна стіна утримує ділянку перепаду відміток рельєфу, штучно створеного при будівництві житлового будинку №21 для влаштування його прибудинкової території з боку будівлі на бульв. Миколи Міхновського, 19.

Довжина стіни - 28,8 м. Висота – до 1,6 м. Ширина – 0,7 м.

Технічний стан незадовільний. Стіна має деформації, відхилення від вертикального положення, дефекти та пошкодження штукатурного шару. Накривні плити і водовідвідний лоток відсутні. Близько розташовані дерева можуть негативно впливати на технічний стан стіни. Функції протизсувної споруди не виконує.

Стіна в неналежному експлуатаційно-технічному стані, потребує ремонту і належної технічної експлуатації.

Відповідальність за технічне обслуговування стіни має нести балансоутримувач прибудинкової території та будинку.

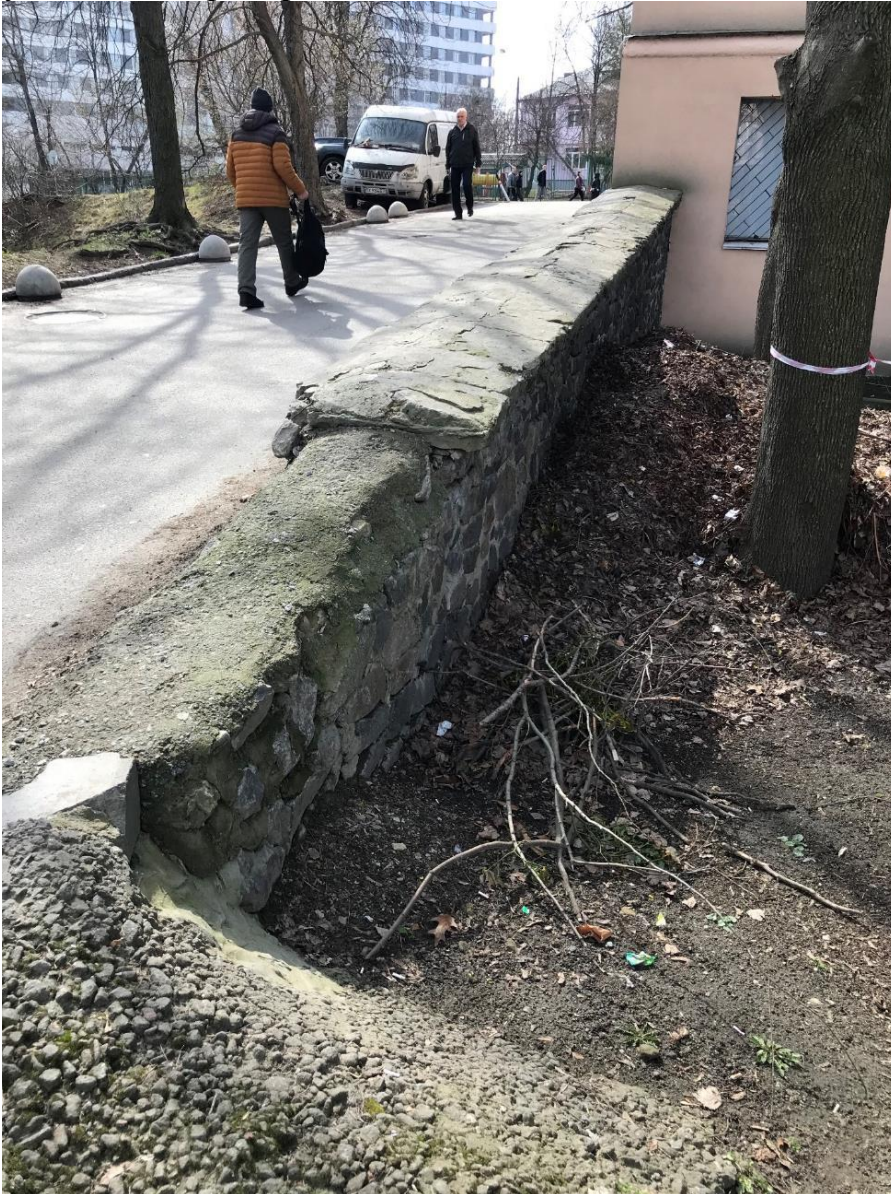
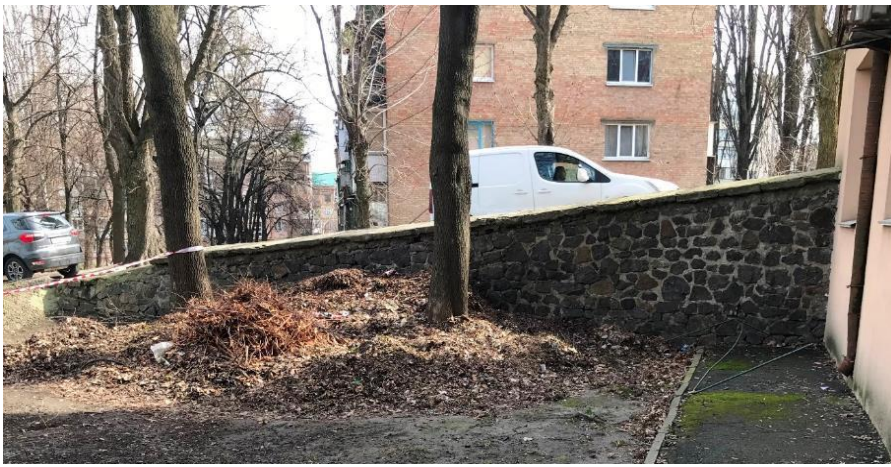
#### 146. Бульв. Миколи Міхновського, 26/1.

Підпірна стіна на прибудинковій території житлового будинку на бульв. Миколи Міхновського, 26/1 торцем примикає до житлового будинку. Збудована разом з будинком в єдиному комплексі для влаштування дворової частини прибудинкової території на штучно створеному перепаді позначок рельєфу. Утримує вертикальний укіс висотою від 0,6 м до 1,7 м.

Висота стіни - від 0,7 м до 2,4 м. Довжина - 12,5 м.

Матеріал - бутовий камінь. Функції протизсувного захисту не виконує.

Стіна в незадовільному технічному стані - має тріщини, ділянки випадіння будівельного розчину між бутовою кладкою, накривні плити частково відсутні. Потребує ремонту та технічного обслуговування.

Відповідальність за технічне обслуговування стіни має нести балансоутримувач будинку і прибудинкової території.

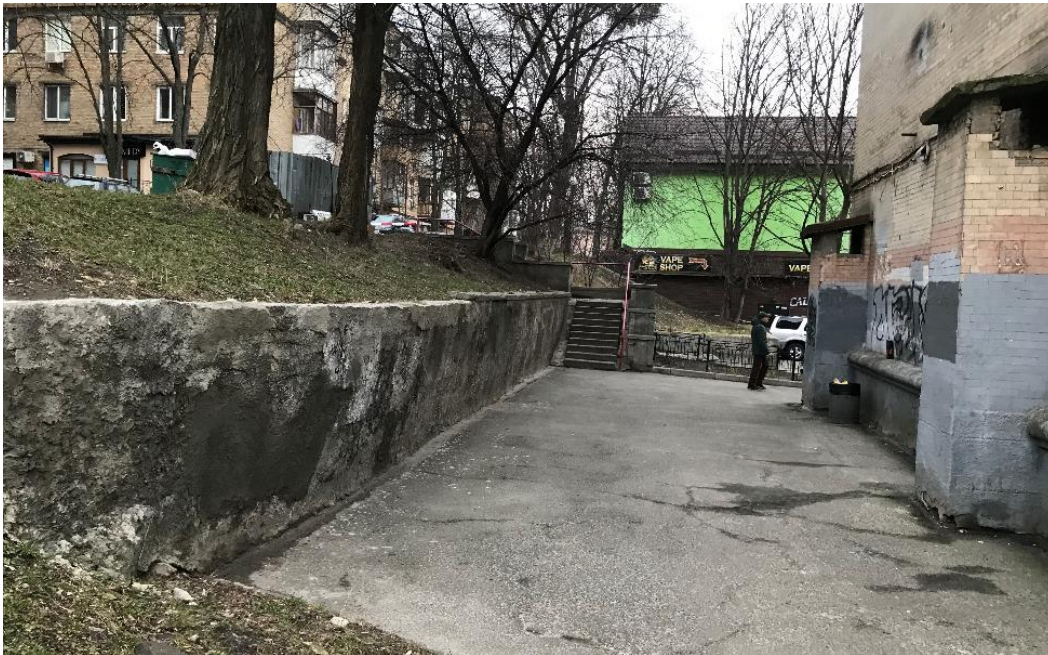
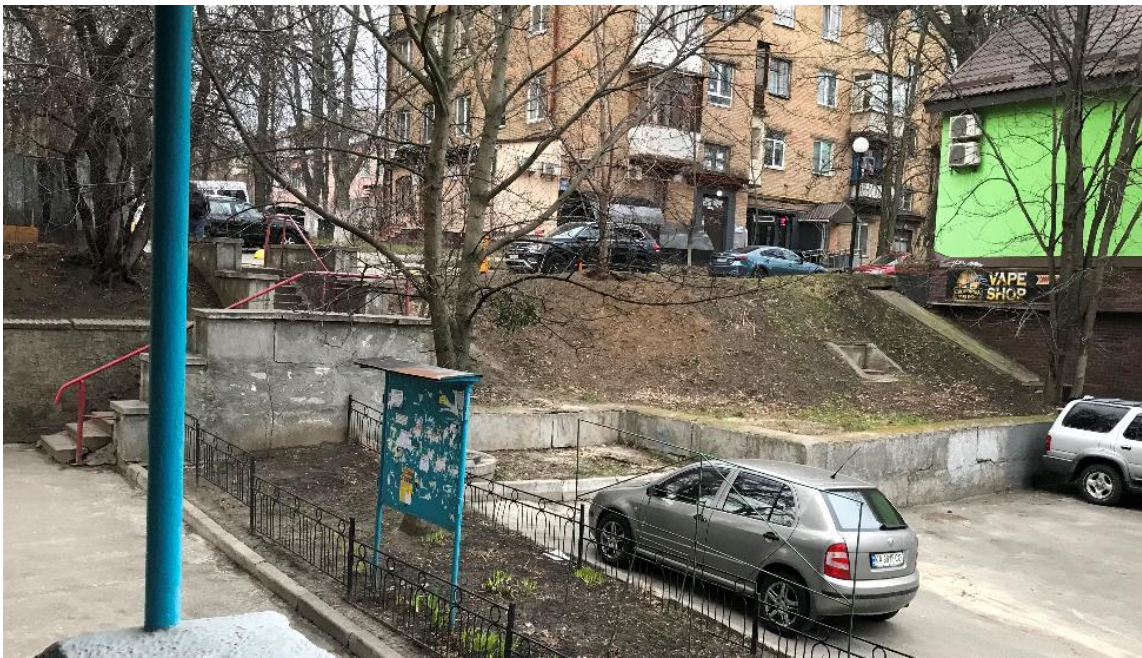
### **147. Бульвар Миколи Міхновського, 30/1**

Підпірна стіна біля північно-східного фасаду житлового будинку на бульварі Миколи Міхновського, 30/1 та на прибудинковій (дворовій території). Стіна знаходиться в підніжжі укосу. Збудована разом з будинком №30/1, як єдиний комплекс, для влаштування прибудинкової території.

Висота стіни - від 0,5 м до 1,7 м. Крізь стіну влаштована входна група від вище розташованого міжбудинкового проїзду до прибудинкової території житлового будинку.

Матеріал стіни – цегла, фундаментні блоки. Частково має облицювальний та накривний шар, місцями є накривні плити. Застінний водовідвідний лоток відсутній.

Технічний стан стіни – незадовільний. Має відхилення від вертикалі місцями тріщини, «висоли», потребує капітального ремонту та технічного обслуговування. Біля стіни ростуть дерева, які кореневою системою можуть негативно впливати на технічний стан стіни. Потребує ремонту та технічної експлуатації.

Відповідальність за технічне обслуговування стіни має нести балансоутримувач будинку та прибудинкової території.

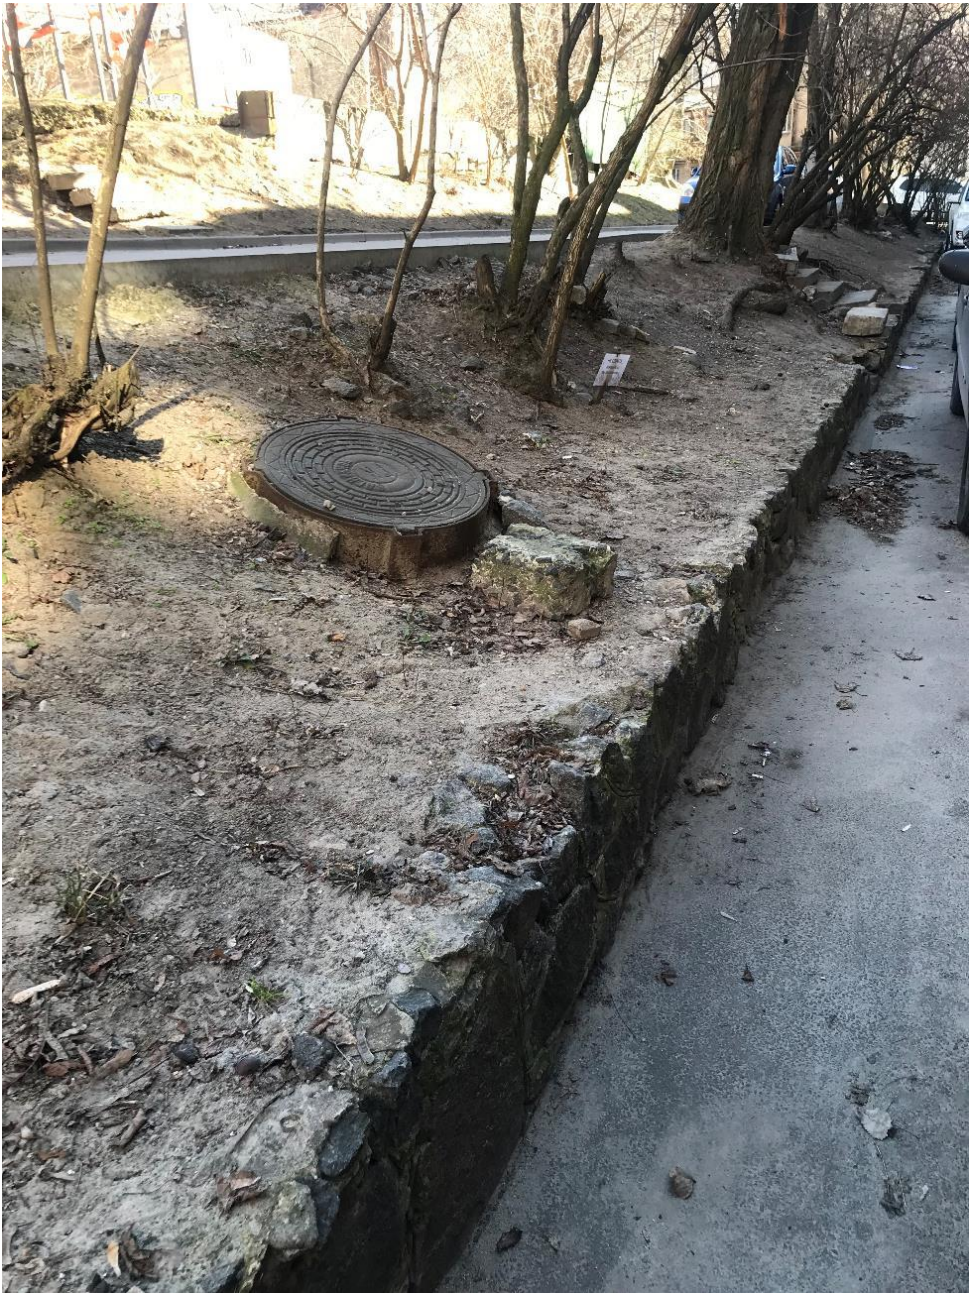
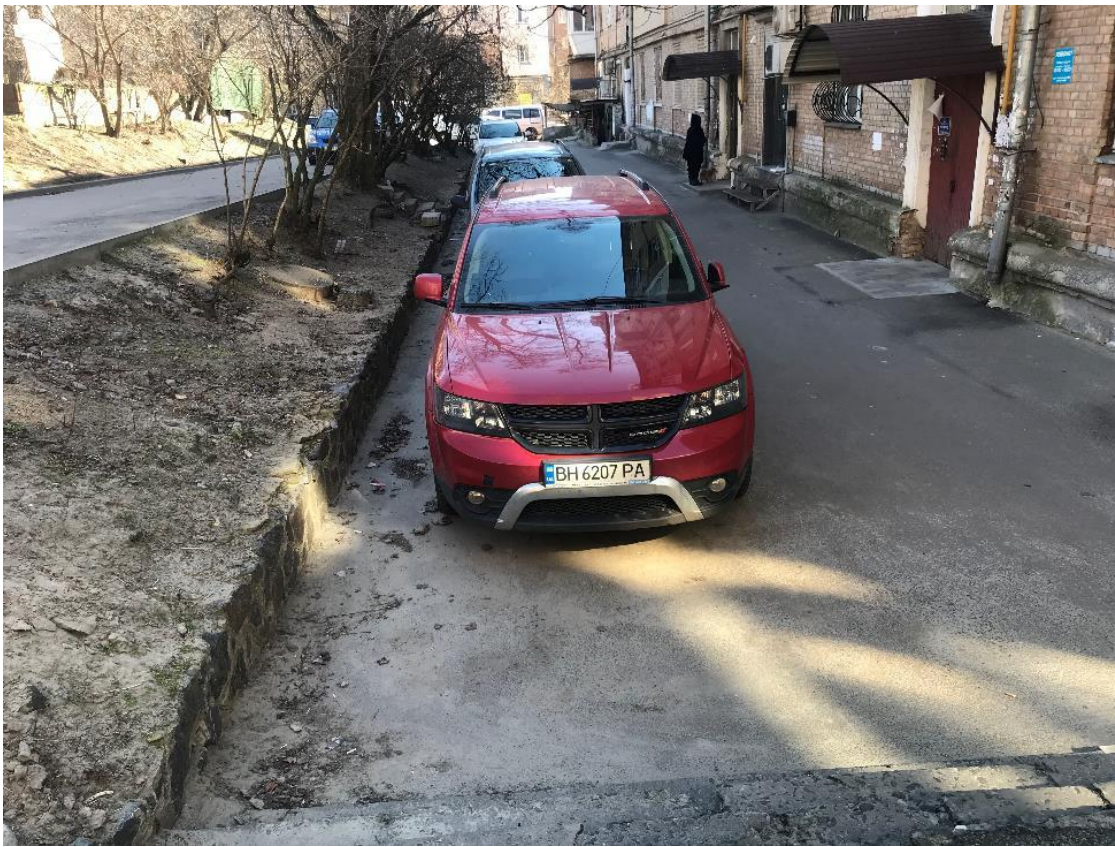
### **148. Вул. Німанська, 3**

Бутова стінка у дворі житлового будинку на вул. Німанській, 3 в підніжжі укосу, який має незначну висоту. Збудована для влаштування прибудинкової території, як елемент благоустрою. Не є протизсувною спорудою.

Довжина стіни 34 м. Висота від 0,2 м до 0,5 м. Застінний лоток і накривні плити відсутні. Має ділянки руйнування бутової кладки.

Технічний стан незадовільний. Відповідальність за технічне обслуговування стіни має нести балансоутримувач прибудинкової території та будинку.

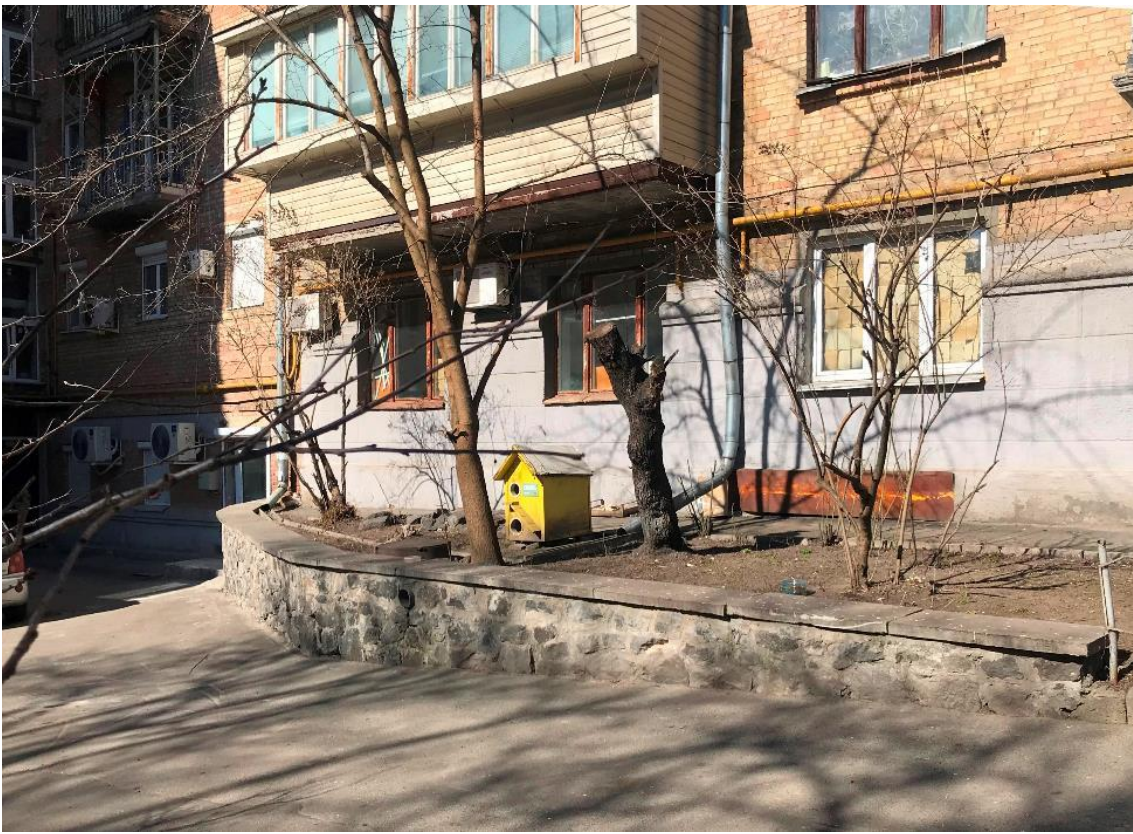
#### **149. Вул. Німанська, 4**

Бутова стінка у дворі житлового будинку на вул. Німанській, 4 збудована на штучно створеному перепаді рельєфу незначної висоти. Примикає до будинку і будована разом з будинком для влаштування прибудинкової території, як елемент благоустрою. Стіна не є протизсувною спорудою.

Довжина стіни –16 м. Висота - від 0,4 м до 1,1м. Має лоток і накривні плити.

Технічний стан задовільний. Відповідальність за технічне обслуговування стіни має нести балансоутримувач прибудинкової території та будинку.

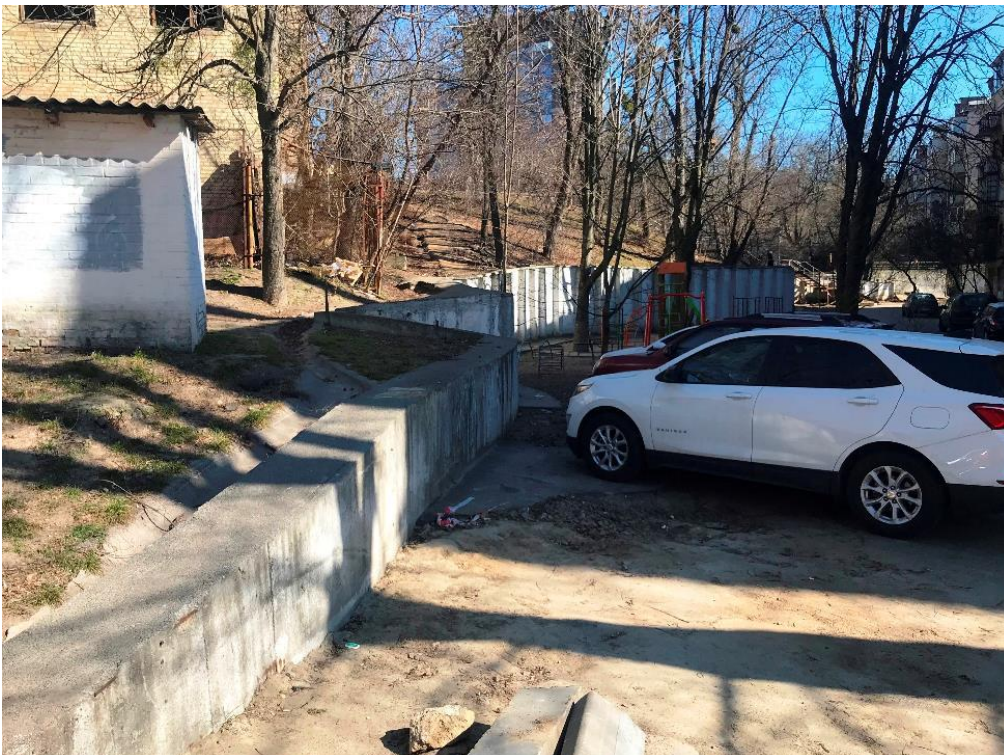
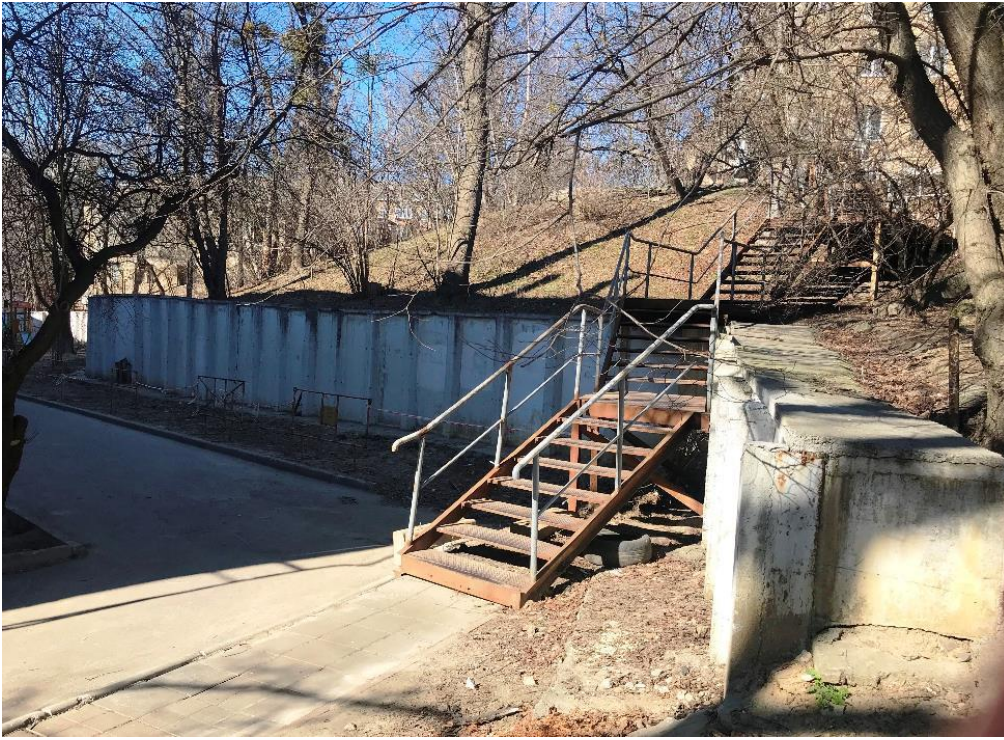
### **150. Вул. Німанська, 5**

Підпірна стіна у дворі житлового будинку на вул. Німанській збудована для влаштування прибудинкової території житлового будинку №5. Утримує ділянку прилеглого до неї укосу. Стіна має комбіновану конструкцію з фундаментних блоків ФБС та інших залізобетонних блоків.

Довжина стіни біля 88 м. Висота - від 1,8 до 2,8 м. Має лоток і накривні плити. Крізь стіну змонтовані сходові марші.

Технічний стан стіни задовільний. Відповідальність за технічне обслуговування стіни має нести балансоутримувач прибудинкової території.
