**Результати обстеження, згідно Переліку безгосподарних підпірних стін,  
розташованих на території Печерського району м. Києва, додаток до листа Печерської  
районної в м. Києві державної адміністрації від 30.05.2024 №105-5967**

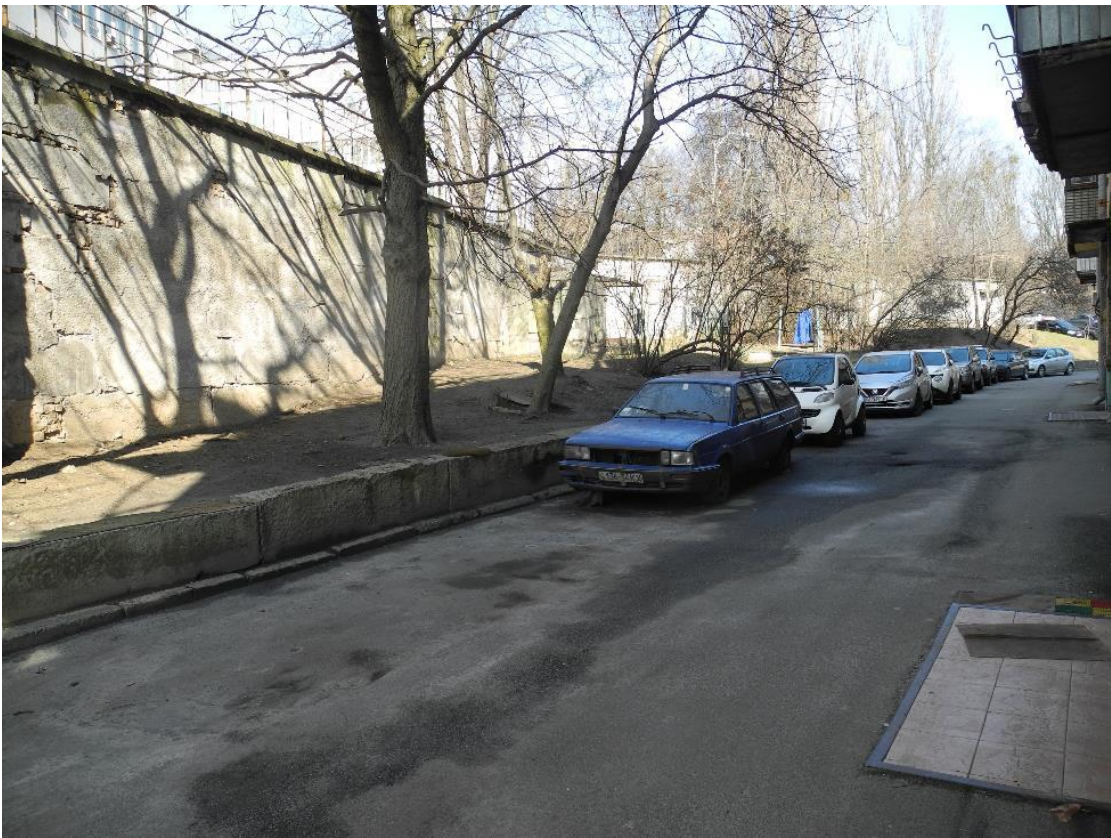
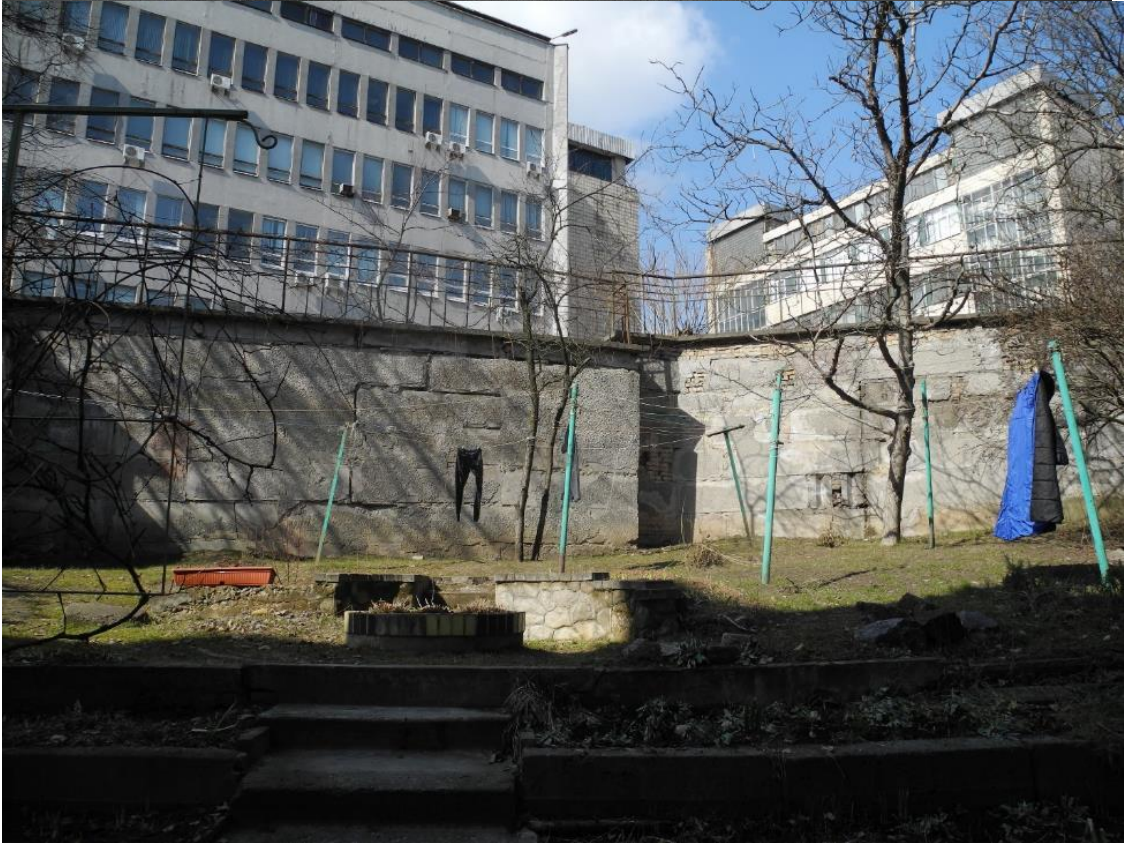
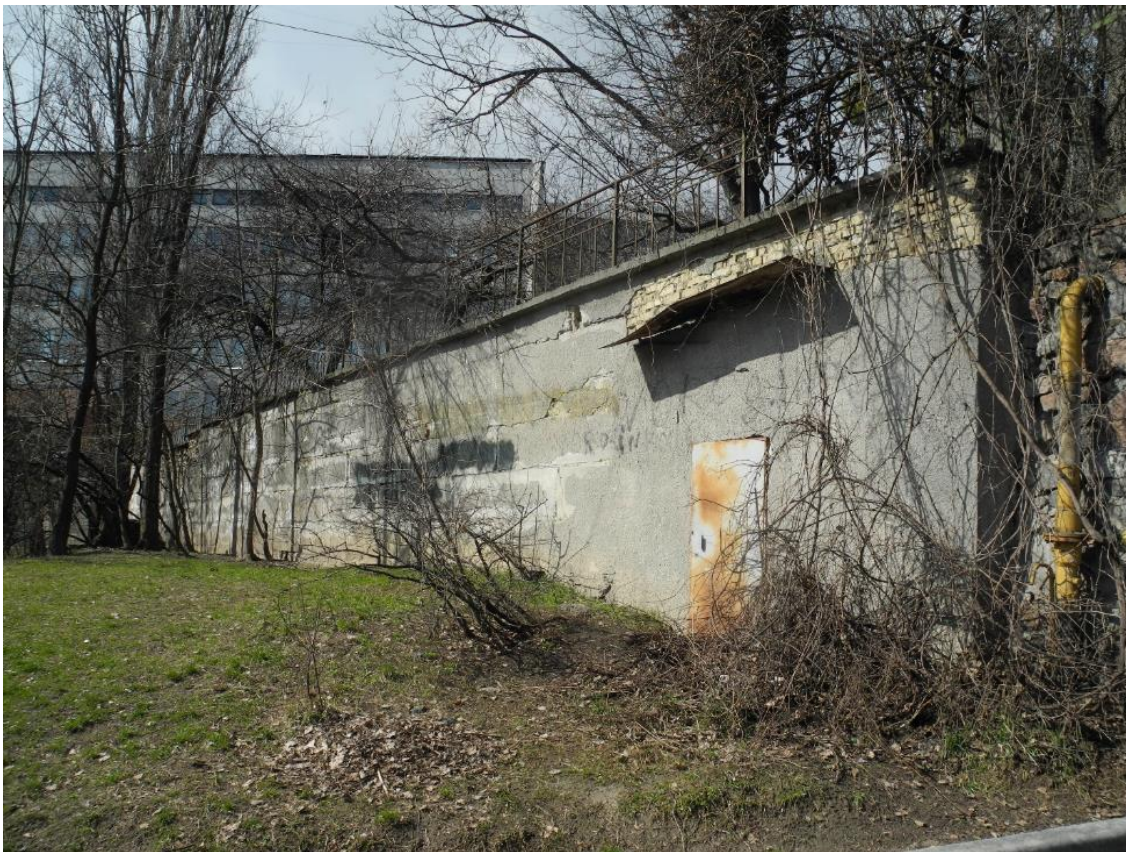
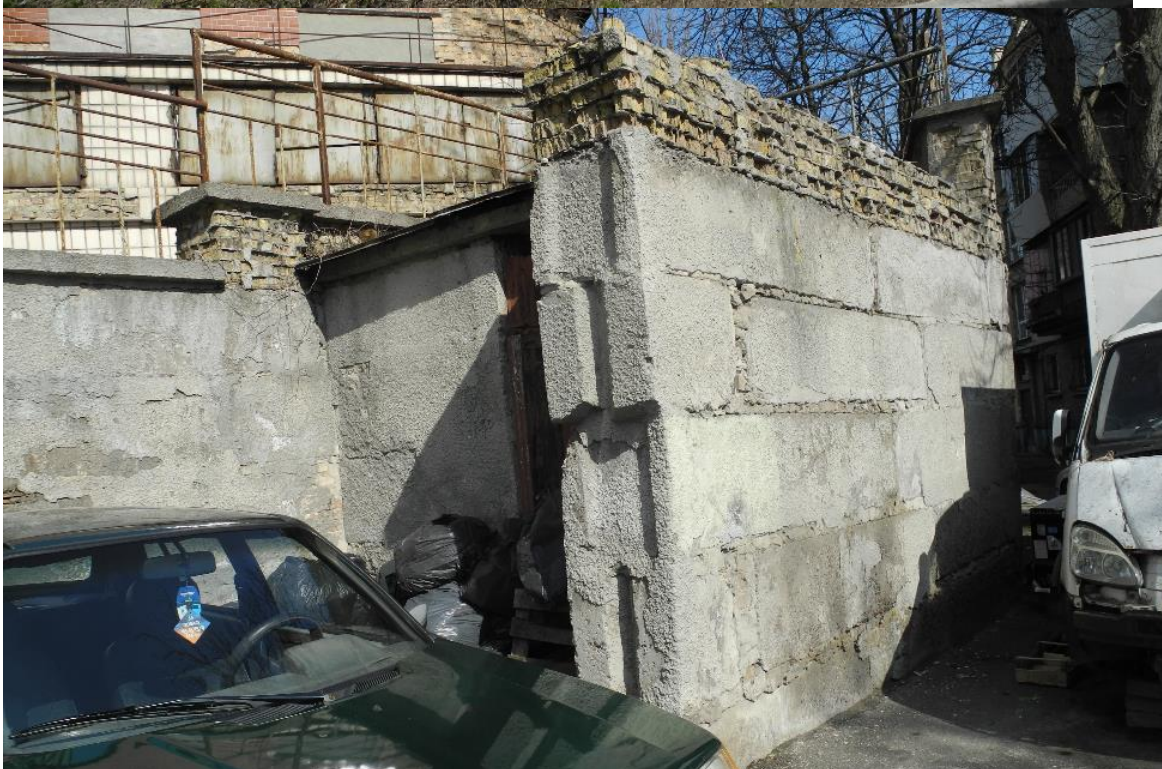
#### **151. Вул. Садово-Ботанічна, 4**

Підпірна стіна біля прибудинкової території житлового будинку на вул. Садово-Ботанічній, 4 збудована з фундаментних блоків(частково з цегли) на штучно створеному перепаді позначок рельєфу для утримання вертикального укосу (висотою близько 3 м) та прибудинкової території Інституту проблем міцності імені Г. С. Писаренка НАН України(Садово-Ботанічна, 2). Має накривні плити, штукатурний облицювальний шар, який місцями руйнується. В стіні влаштовані вбудовані приміщення. По верхньому торцю стіни - металева огорожа. Крізь стіну здійснюється випуск поверхневих стоків з території інституту на прибудинкову територію житлового будинку. Окремі ділянки стіни мають відхилення від вертикалі та тріщини між конструктивними елементами, поступово вивітрюється і руйнується цегла та будівельний розчин. Довжина стіни близько 100 м. Висота – приблизно 2,9 м до 4,4 м. Має тріщини, деформації, ділянки відхилення від вертикалі. Стіна не може вважатися надійною протизсувною спорудою та потребує ремонту, підсилення, технічного обслуговування. Відповідальність за технічне обслуговування стіни має нести балансоутримувач прибудинкової території Інституту проблем міцності імені Г. С. Писаренка НАН України.

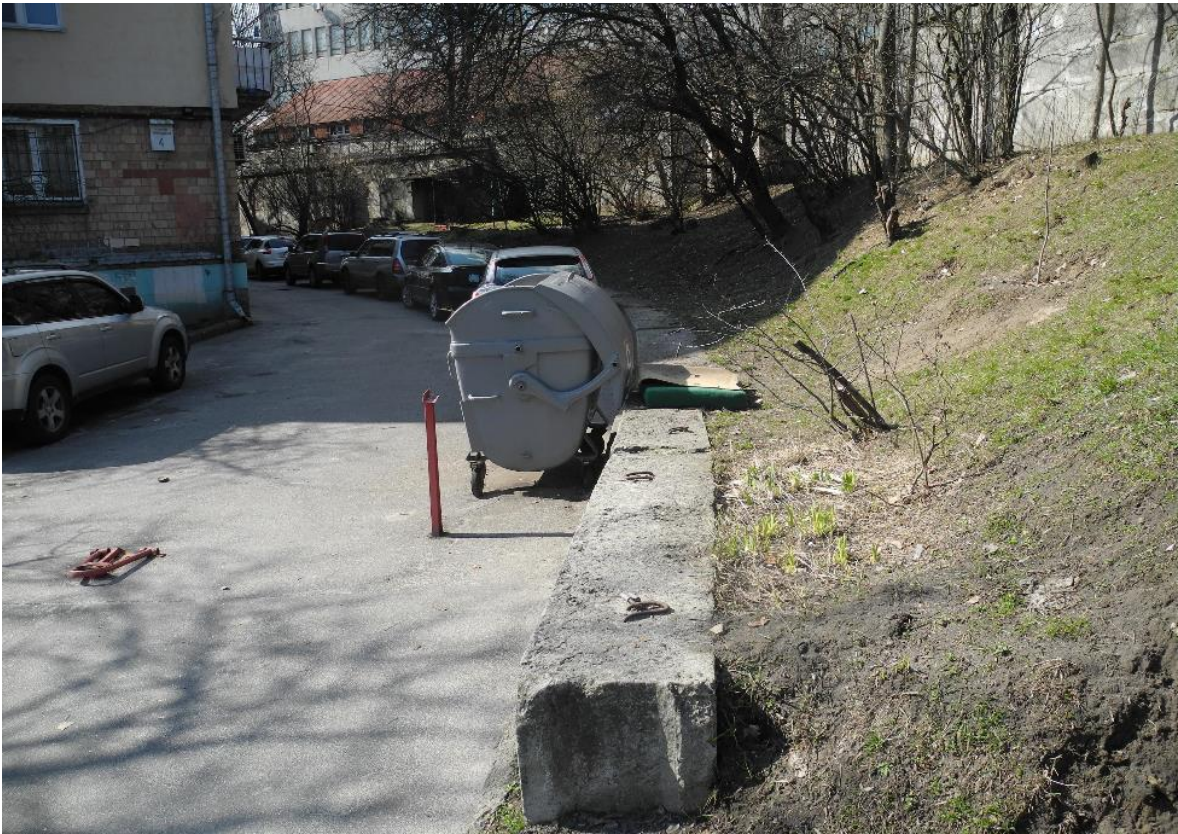
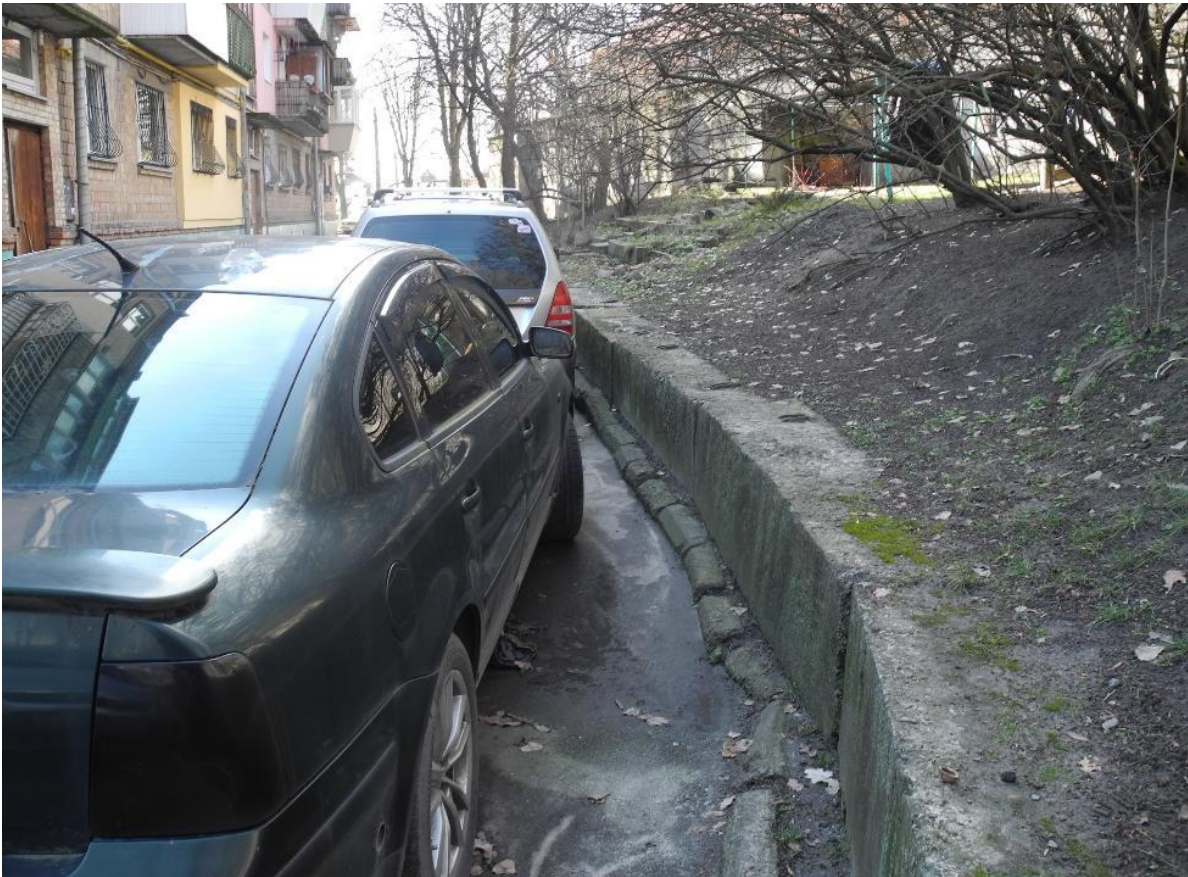
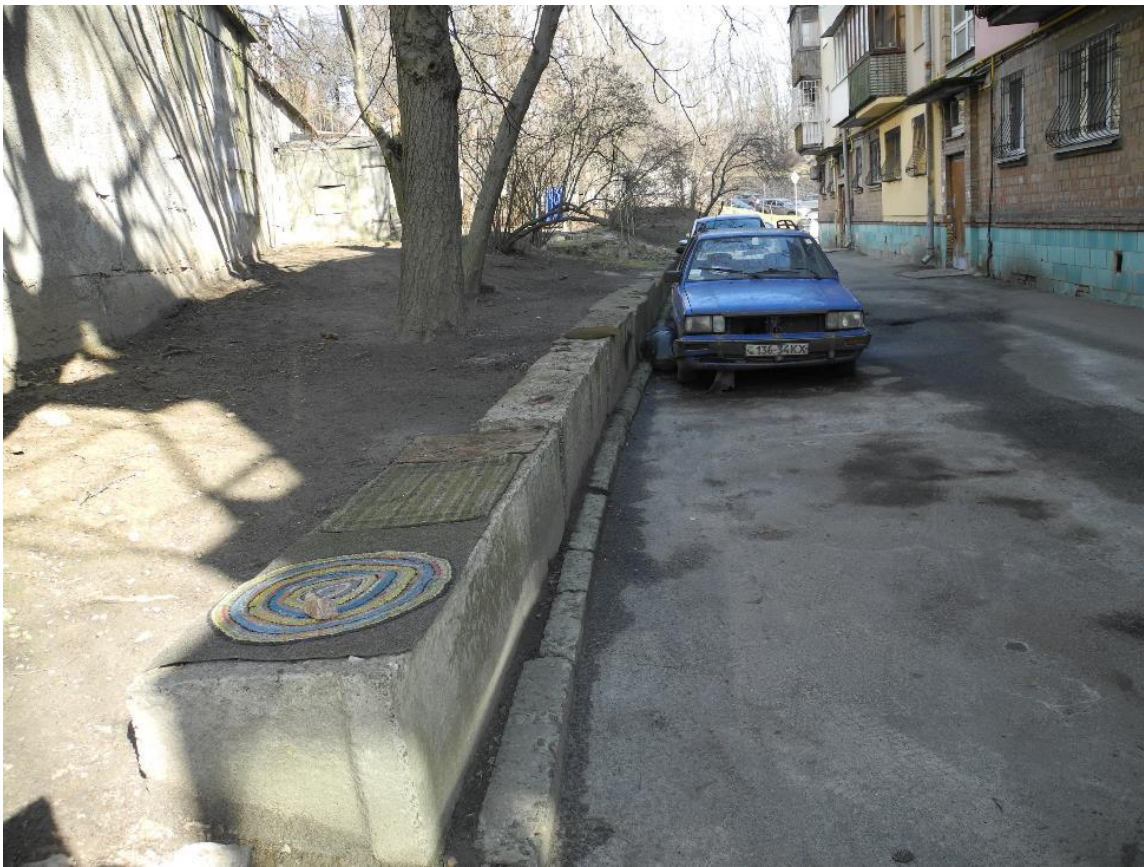
#### **Вул. Садово-Ботанічна, 4**

Стіна у дворі житлового будинку на вул. Садово-Ботанічній, 4 збудована разом з будинком з фундаментних блоків висотою до 0,6 м, шириною 0,5 м на штучно створеному перепаді позначок рельєфу для влаштування його прибудинкової території, опорядження проїзду до будинку. Не виконує функцію протизсувної споруди. Довжина стіни 58,1м. Накривні плити та водовідвідний лоток відсутні. Потребує ремонту, підсилення, технічного обслуговування. Відповідальність за технічне обслуговування стіни має нести балансоутримувач прибудинкової території житлового будинку.

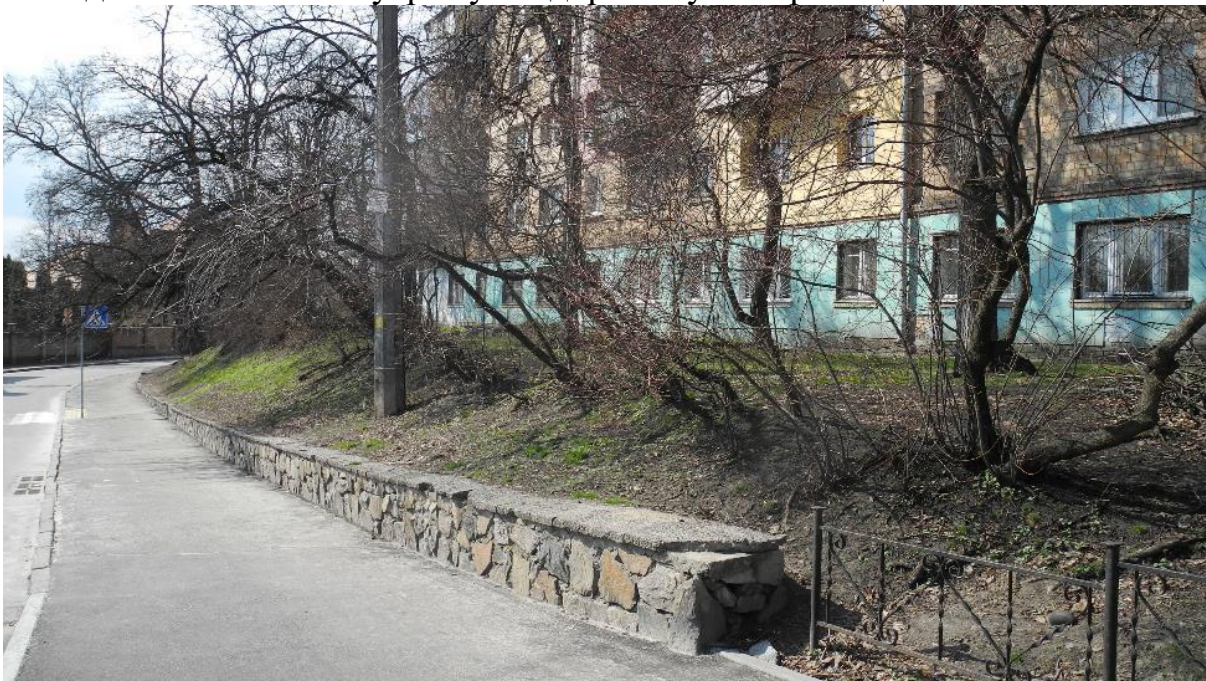
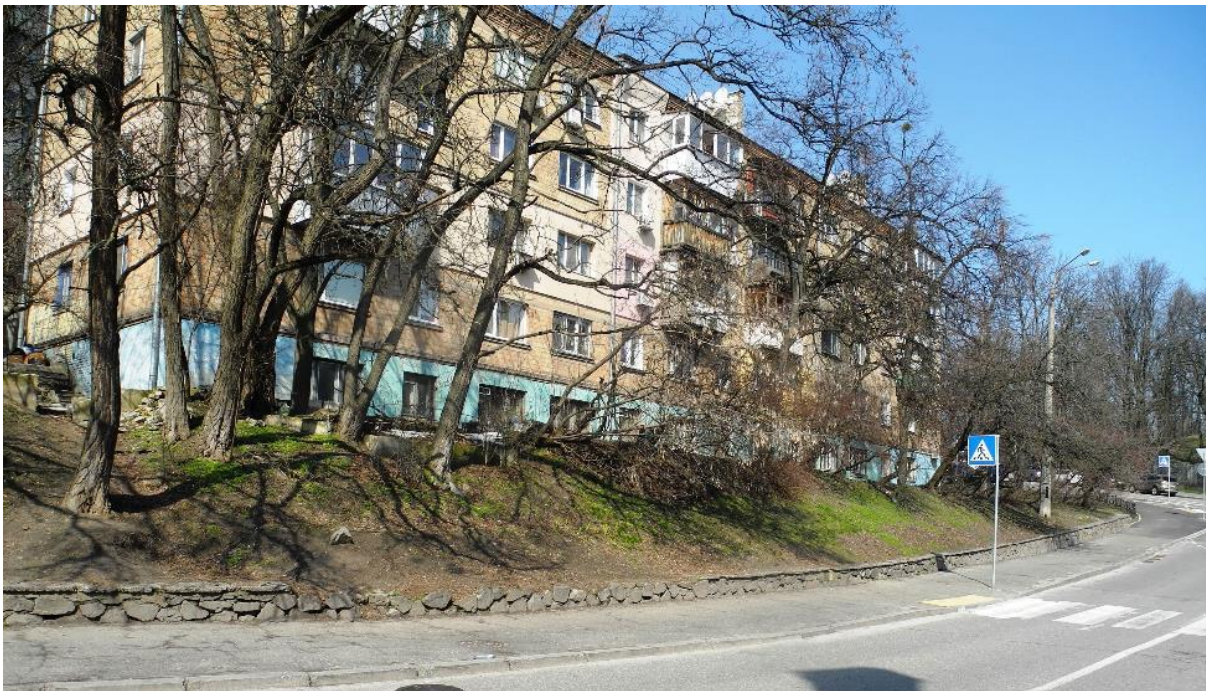
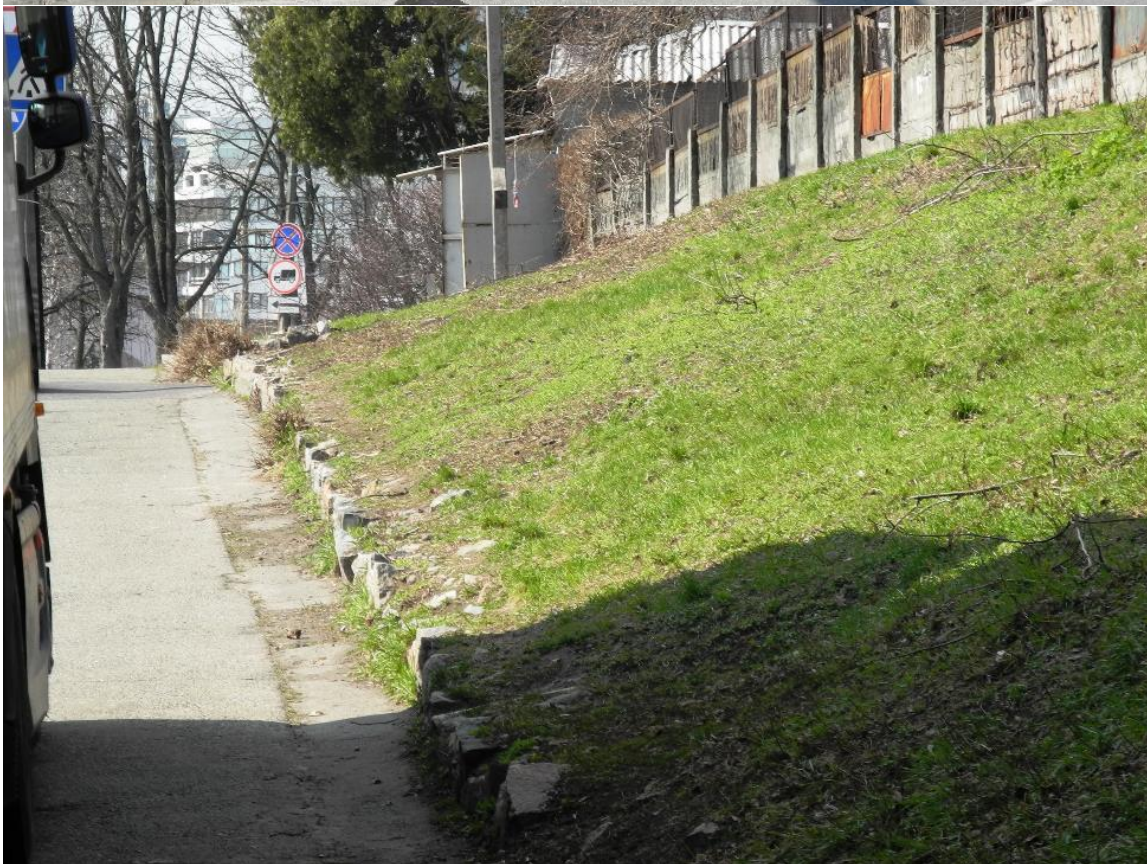
#### **Вул. Садово-Ботанічна, 4**

Бутова підпірна стіна вздовж житлового будинку на вул. Садово-Ботанічній, 4 та території Інституту проблем міцності імені Г. С. Писаренка НАН України з боку вул. Звіринецької збудована в підніжжі прилеглого укосу для опорядження тротуарної частини дороги. Довжина -близько 170 м. Висота-0,3м-0,6 м. Має накривні плити. Крізь стіну влаштовані випуски поверхневих стоків. Знаходиться в незадовільному експлуатаційному стані. Частина бутової кладки зруйнована, вивірюється будівельний розчин, накривні плити подекуди руйнуються або відсутні. Потребує ремонту та належної технічної експлуатації. Відповідальність за технічне обслуговування стіни має покладатись на балансоутримувач дороги вул. Звіринецької.

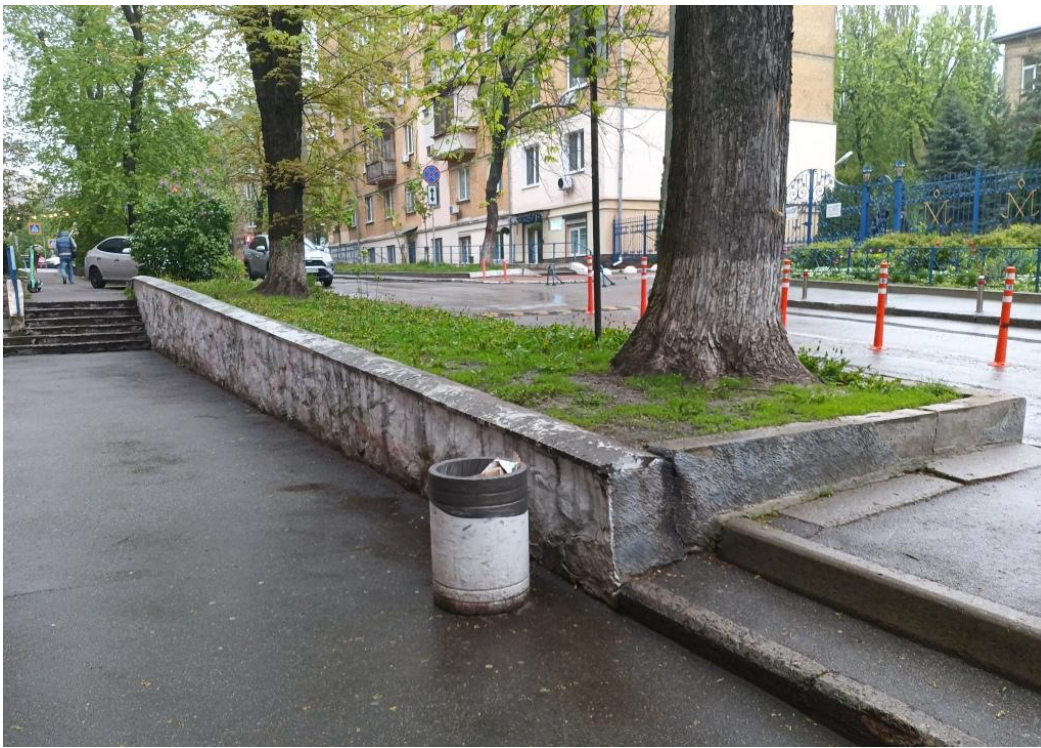
### **152. Вул. Цитадельна, 7 (вулиця)**

Стіна розміщена між житловим будинком по вул. Цитадельна 7 та вул. Лейпцизькою. Стіна підтримує перепад відміток рельєфу. Висота стіни становить від 0,6-1,4 м, довжина близько 10 м. Складена бутовим камінням, і частково – залізобетоном, має облицювання та накриття. Зі сторін обмежена сходовими маршами.

Стіна побудована при влаштуванні прибудинкової території, захищає тротуар по вул. Лейпцизькій, знаходиться у задовільному технічному стані, але та потребує поточного ремонту та обслуговування. Функції протизсувного захисту стіна не виконує. Стіна має бути на балансі і обслуговуванні балансоутримувача території.

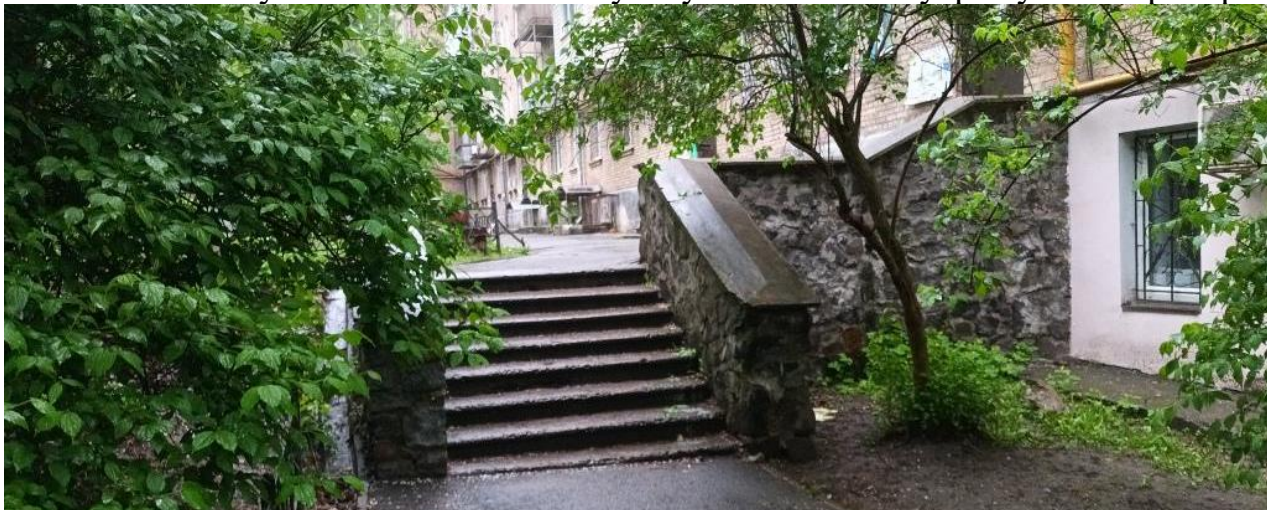
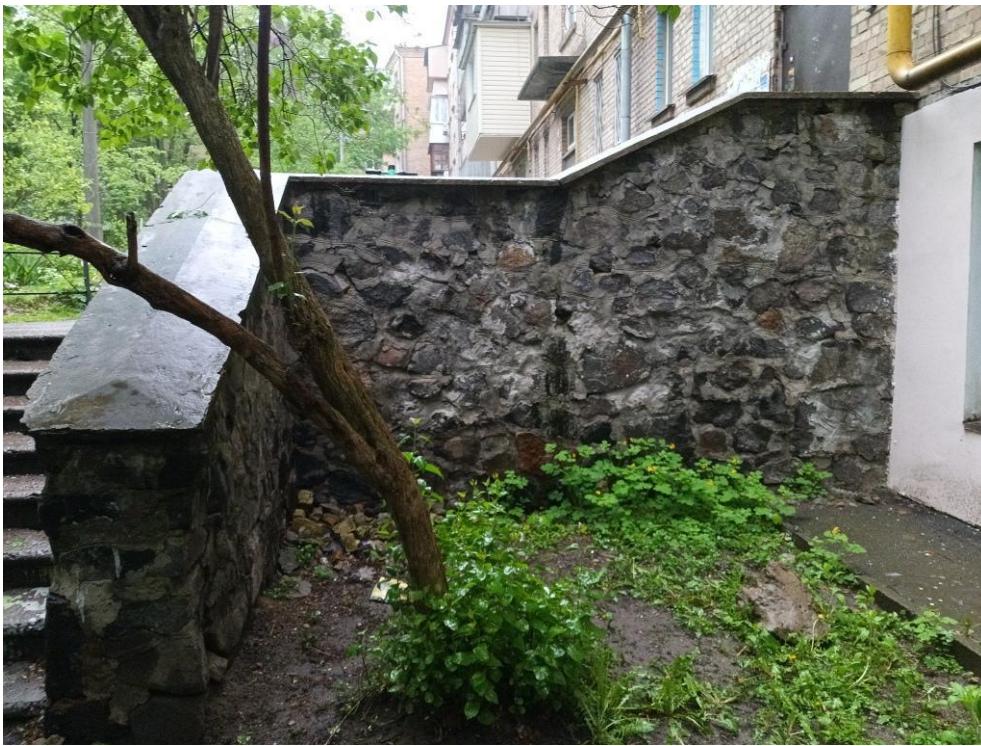
### **153. Вул. Цитадельна, 7 (двір)**

Підпірна стіна у дворі житлового будинку по вул. Цитадельна 7 зі сторони будинку по вул. Князів Острозьких 7а. Стіна розташована на перепаді позначок рельєфу, утримує вертикальний ґрунтовий укіс і виконує функції стіни світлового напрямку будинку по вул. Цитадельній 7. Стіна складена бутовим каменем, має довжину приблизно 6 м, та перепад висот в межах 2,1-2,6 м. Верхня частина підпірної стіни має накриття, з західної сторони об'єднана водовідвідним лотком та маршовими сходами. Стіна знаходиться у задовільному технічному стані, але потребує поточного ремонту та обслуговування.

Стіна повинна бути на балансі та обслуговуванні балансоутримувача території.

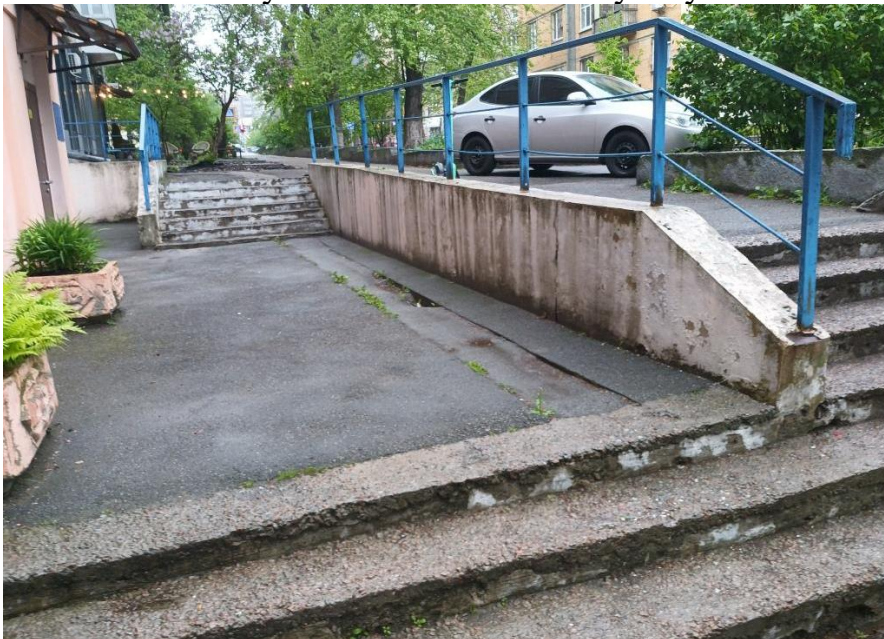
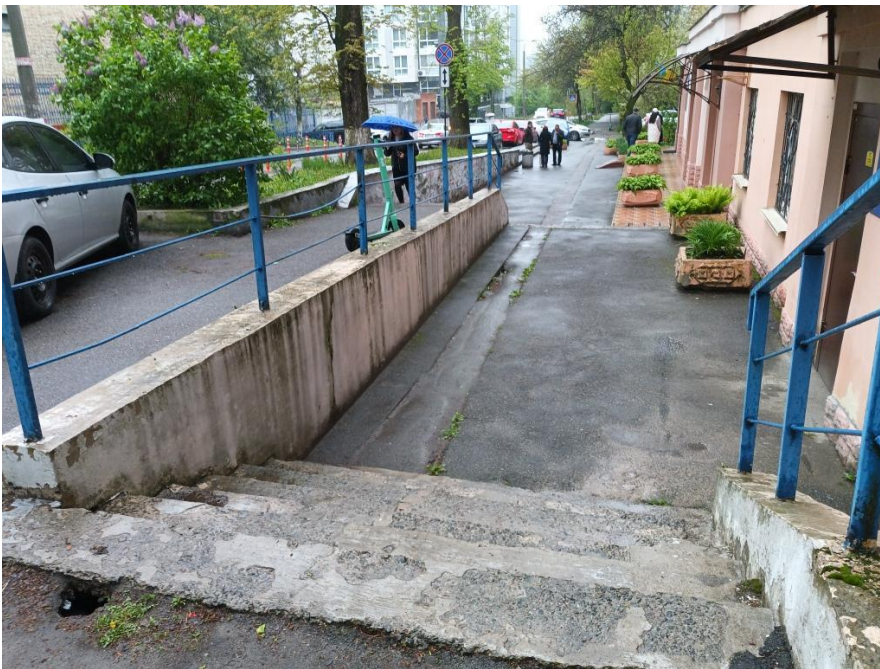
### 154. Вул. Цитадельна, 7 (вулиця)

Підпірна стіна між житловим будинком по вул. Цитадельна 7 та вул. Лейпцизькою, розташована на перепаді позначок рельєфу та утримує вертикальний ґрунтовий укіс, захищаючи прибудинкову територію.

Стіна складена залізобетоном, має довжину приблизно 8 м. Перепад висот становить від 0,45 до 1,2 м. Стіна облаштована двома сходовими маршами та металевою огорожею. Облицювання частково зруйноване.

Функції протизсувного захисту стіна не виконує

З північної сторони стіна прилягає до житлового будинку, виконуючи функції світлового напрямку. Стіна побудована при влаштуванні прибудинкової території, знаходиться у задовільному технічному стані, але потребує поточного ремонту та обслуговування через наявність тріщин.

Стіна повинна бути на балансі та обслуговуванні балансоутримувача території.

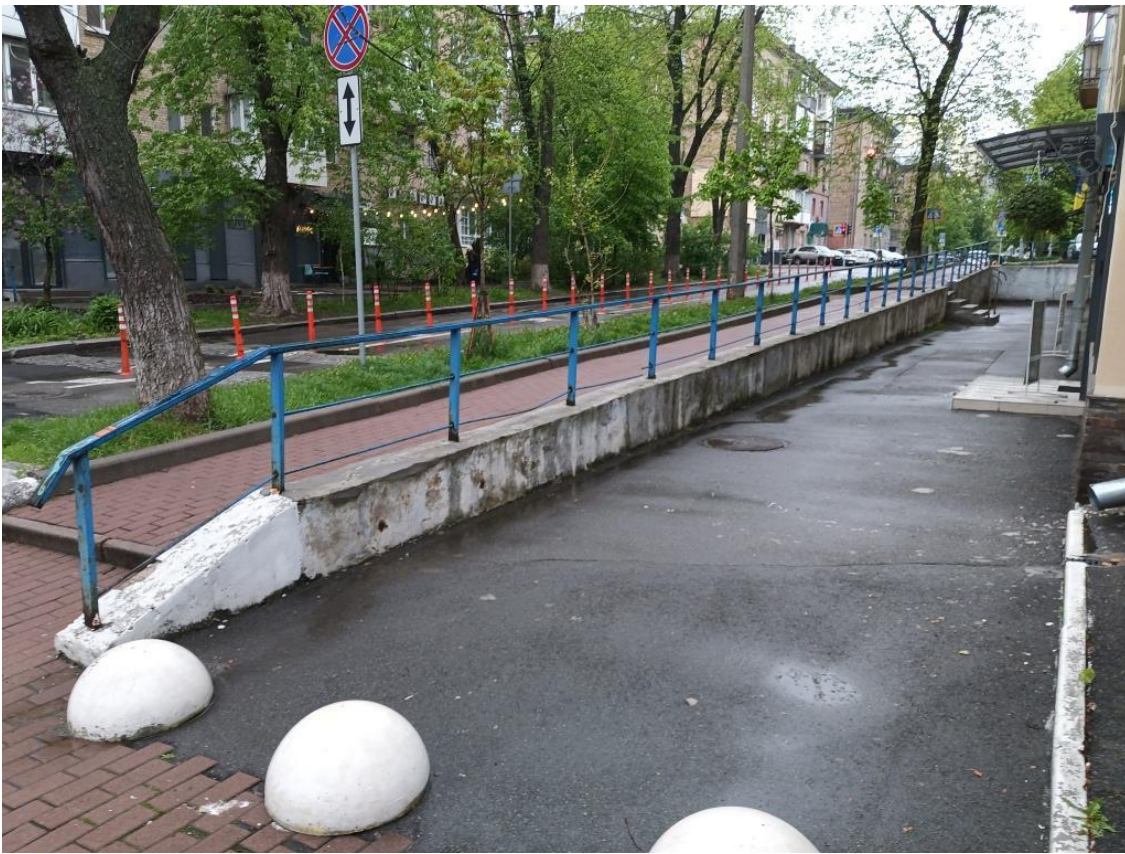
### **155. Вул. Цитадельна 5/9**

Підпірна стіна між житловим будинком по вул. Цитадельна 5/9 та вул. Лейпцизькою, розташована на перепаді позначок рельєфу та утримує вертикальний ґрунтовий укіс, захищаючи тротуар і прибудинкову територію.

Стіна складена фундаментними блоками, має довжину приблизно 35 м. Перепад висот становить від 0,45 до 1,2 м. Стіна має сходовий марш у центральній частині. Верхня частина обладнана металевою огорожею. Облицювання частково зруйноване.

Функції протизсувного захисту стіна не виконує

З північної сторони стіна прилягає до житлового будинку, виконуючи функції світлового напрямку. Стіна побудована при влаштуванні прибудинкової території, знаходиться у задовільному технічному стані, але потребує поточного ремонту та обслуговування через наявність тріщин.

Стіна повинна бути на балансі та обслуговуванні балансоутримувача території.

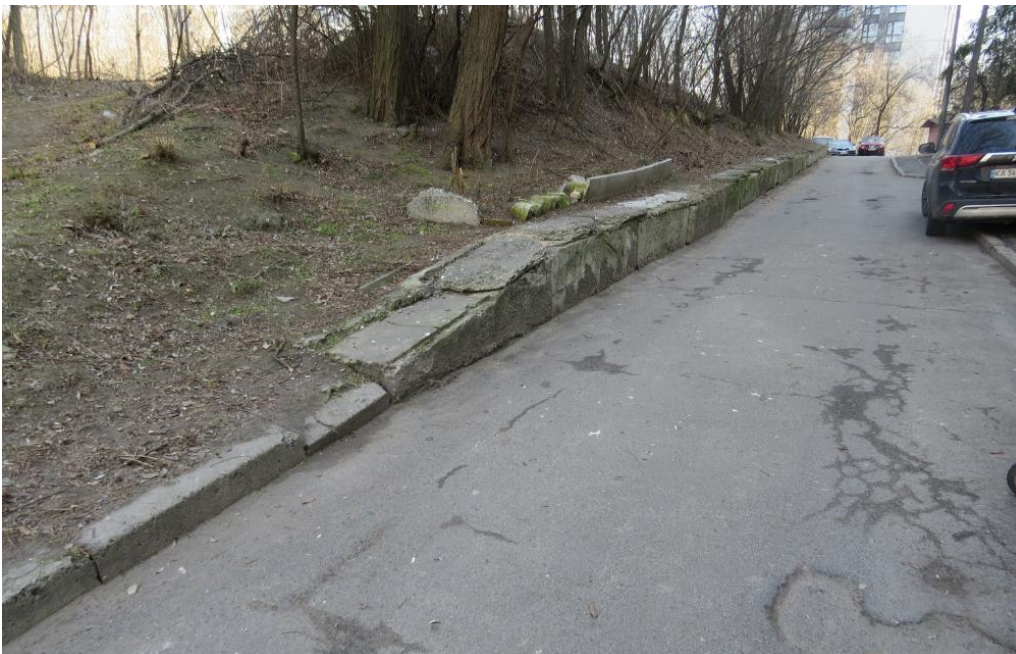
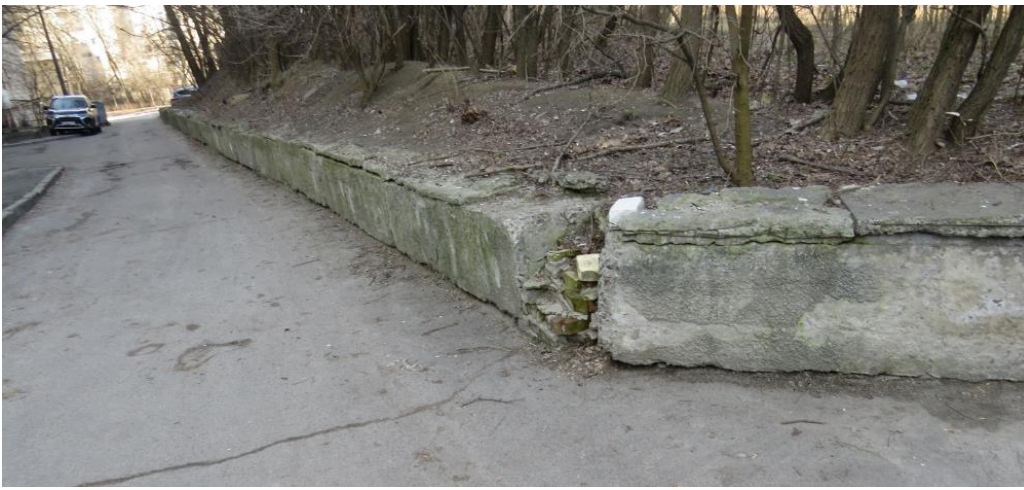
### 156. Вул. Курганівська, 3 (двір)

У дворі житлового будинку, на межі прибудинкової території, розташована парапетна стіна з фундаментних блоків, складених в один ряд, розташована на перепаді відміток, з накривним матеріалом і частково з застінним водовідвідним лотком, довжиною 54.0 м і висотою 0.7 м. Стіна не виконує функцію протизсувної споруди інженерного захисту, в незадовільному технічному стані, руйнується накривний матеріал, засмічений лоток, стіна потребує ремонту. Повинна обслуговуватись балансоутримувачем будинку № 3.

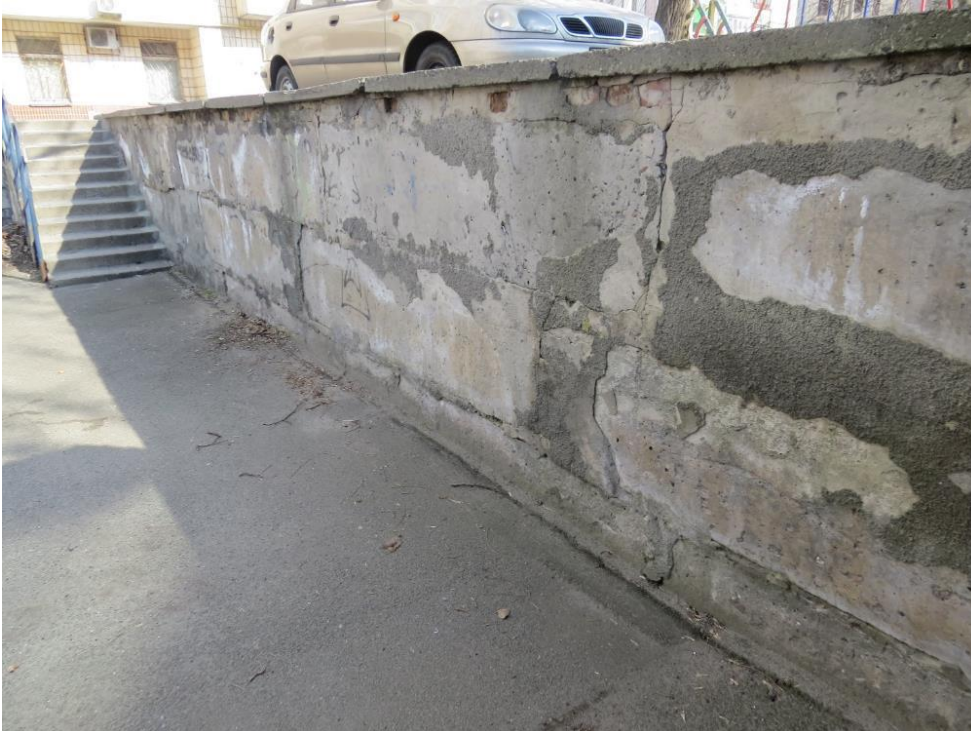
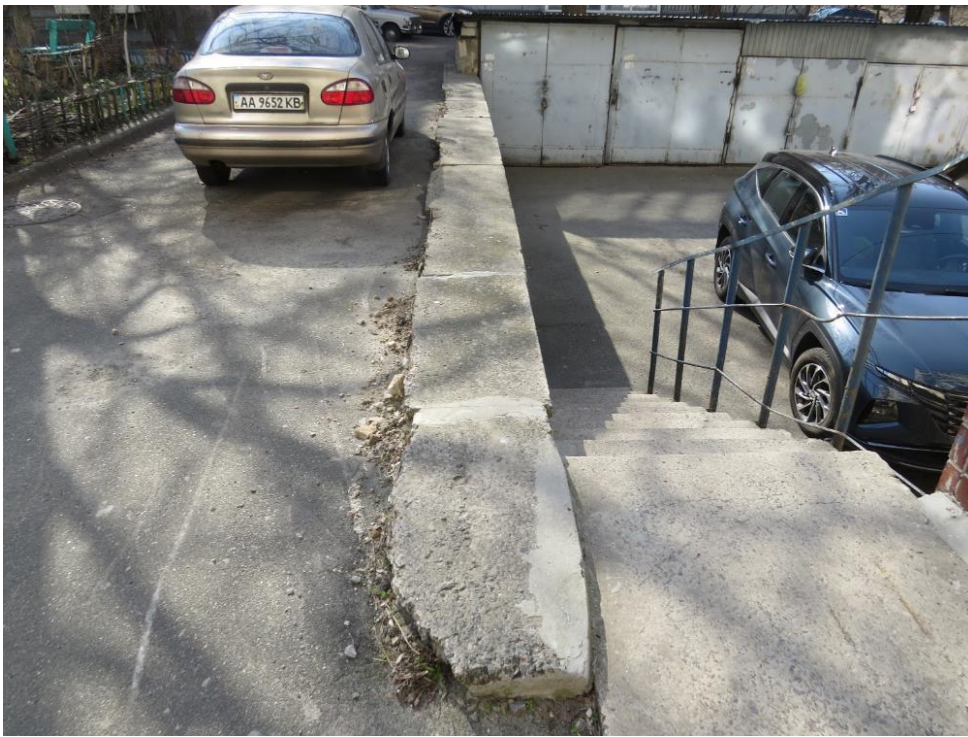
### **157. Вул. Курганівська, 3 (між будинком і гаражем)**

Стіна з фундаментних блоків, з накривними плитами і сходами, розташована з боку тротуару вулиці, між житловим будинком і гаражами. Довжина стіни 11.0 м, висота 1.6 м. Стіна не виконує функції протизсувної споруди інженерного захисту, схил відсутній. Стіна утримує вертикальний ґрунтовий укіс перепаду рельєфу на прибудинковій території, в задовільному технічному стані. Стіна повинна обслуговуватись балансоутримувачем будинку № 3.

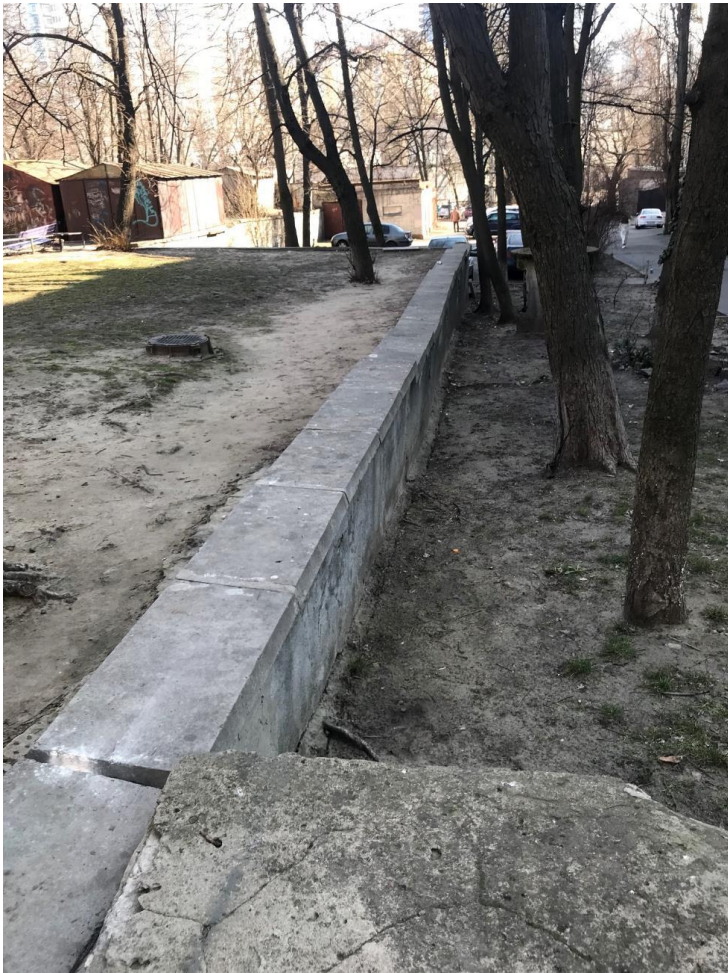
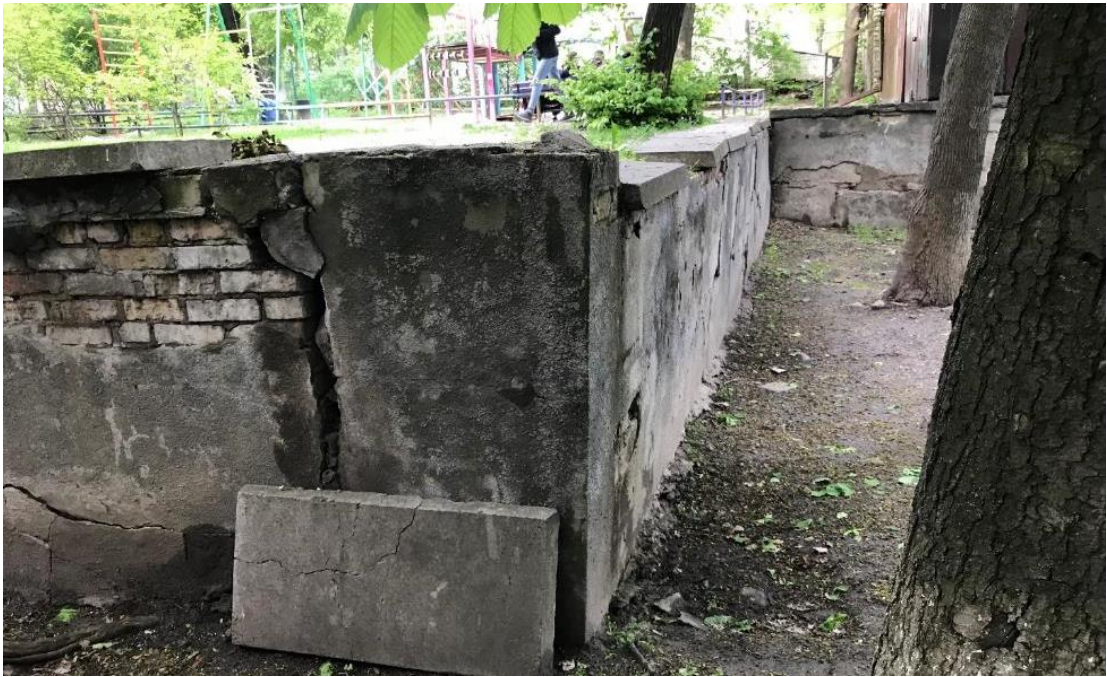
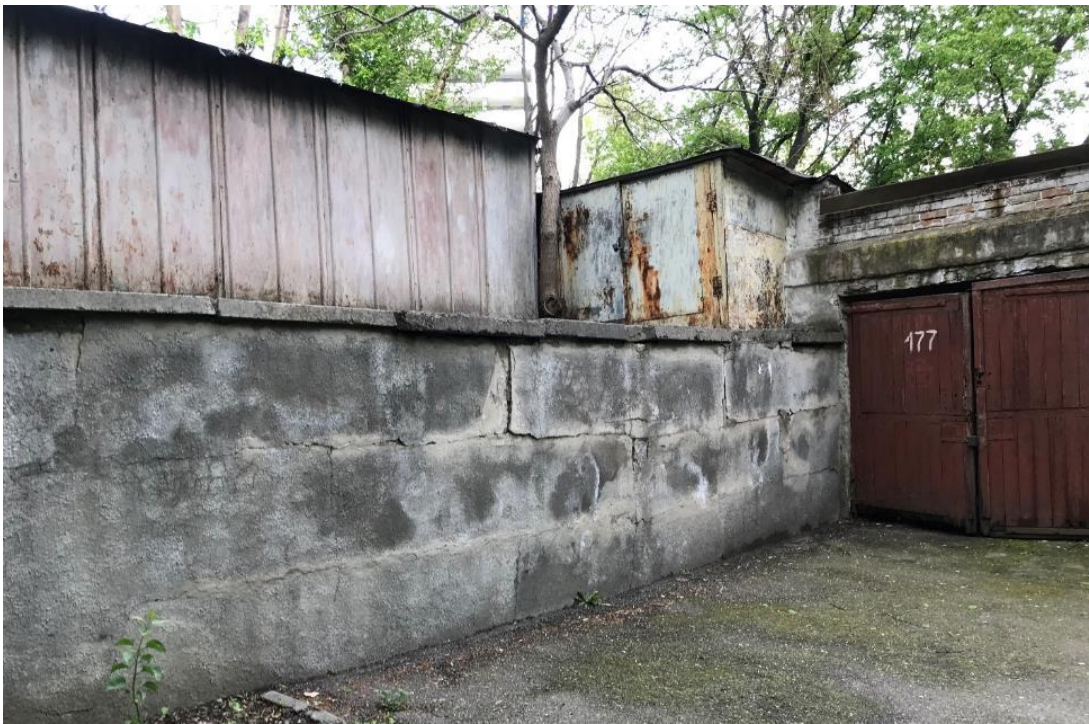
### **158. Вул. Чеська, 9**

Підпірна стіна з фундаментних блоків та цегли збудована у дворі житлового будинку на вул. Чеській, 9 разом з будинком для влаштування його прибудинкової території та дитячого майданчика на штучно створеному перепаді позначок рельєфу. Стіна не виконує функцію протизсувної споруди, схил відсутній.

Довжина стіни – біля 63 м. Висота приблизно від 0,6 до 1,80 м. Має накривні плити. Застінний водовідвідний лоток відсутній. Технічний стан - незадовільний. Стіна має значні деформації, тріщини, ділянки відхилення від вертикалі. Зазнає негативного впливу від коріння дерев. В стіні влаштований вхід в погреб. Біля стіни розташовані гаражні бокси. Стіна потребує ремонту і технічного обслуговування. Відповідальність за технічний стан та утримання стіни, повинна нести організація - балансоутримувач, яка експлуатує територію, господарські споруди та житловий будинок.

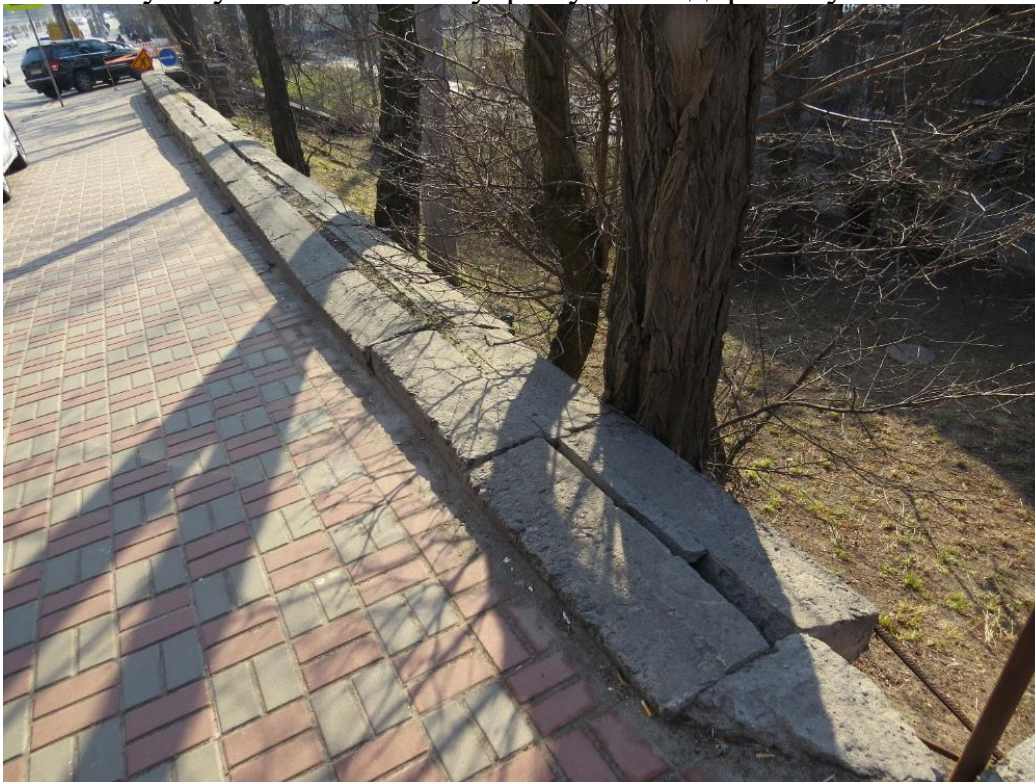
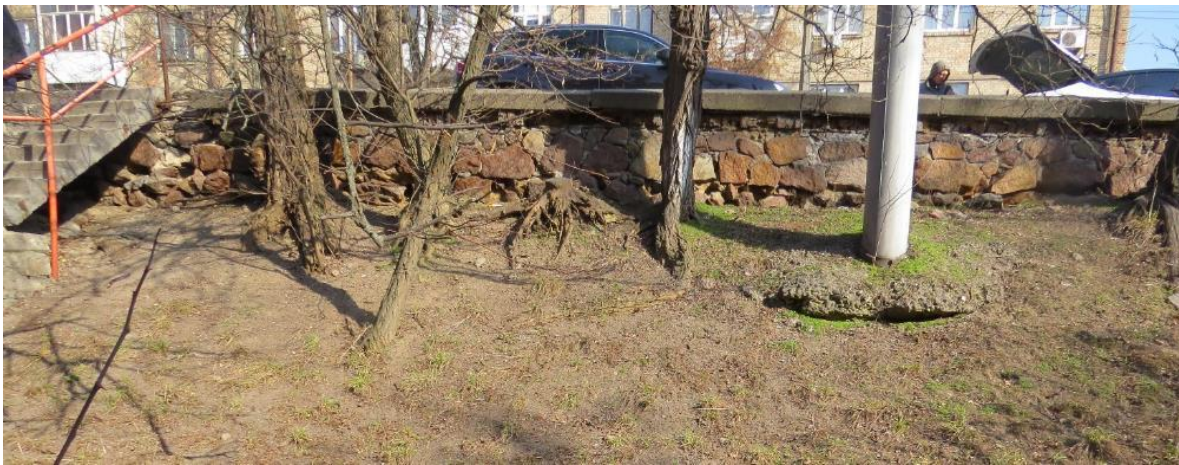
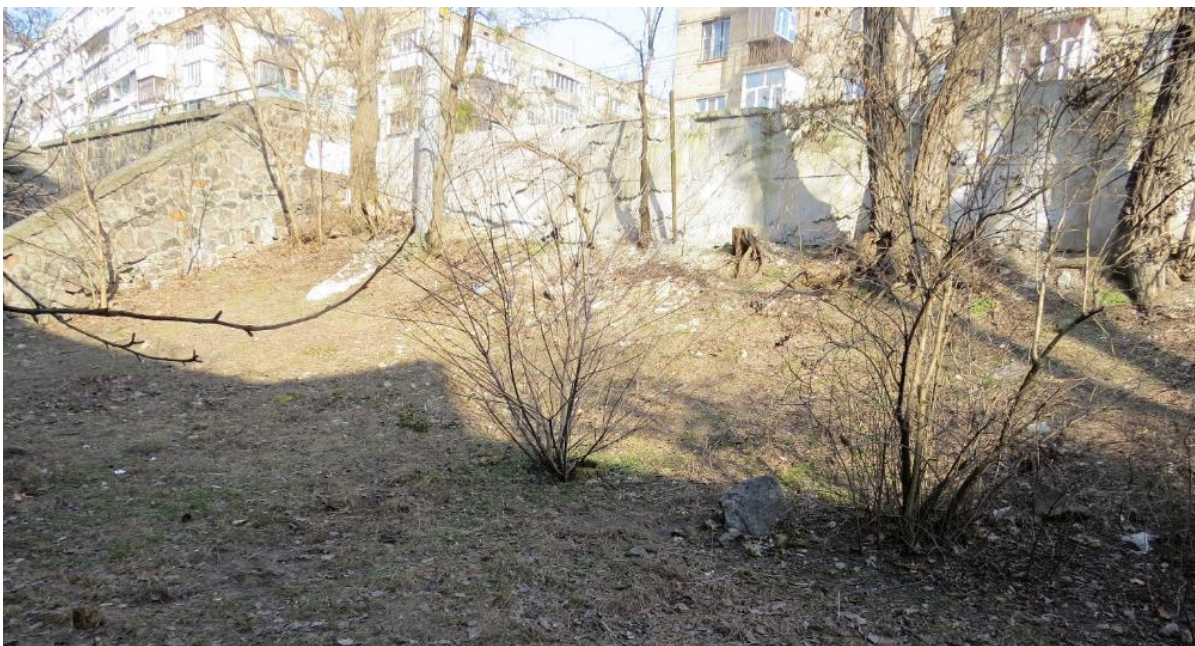
### **159. Вул. Бастіонна 2/1**

Вздовж тротуару дороги вул. Бастіонної підпірна стіна комбінованої конструкції (бут, бетон), з накривними плитами, розташована на перепаді позначок рельєфу, довжиною близько 30.0 м і висотою до 2.0 м, зі сходами, в незадовільному технічному стані, потребує ремонту. Підпірна стіна повинна обслуговуватись балансоутримувачем дороги вул. Бастіонної.
