**Результати обстеження, згідно Переліку безгосподарних підпірних стін,  
розташованих на території Печерського району м. Києва, додаток до листа Печерської  
районної в м. Києві державної адміністрації від 30.05.2024 №105-5967**

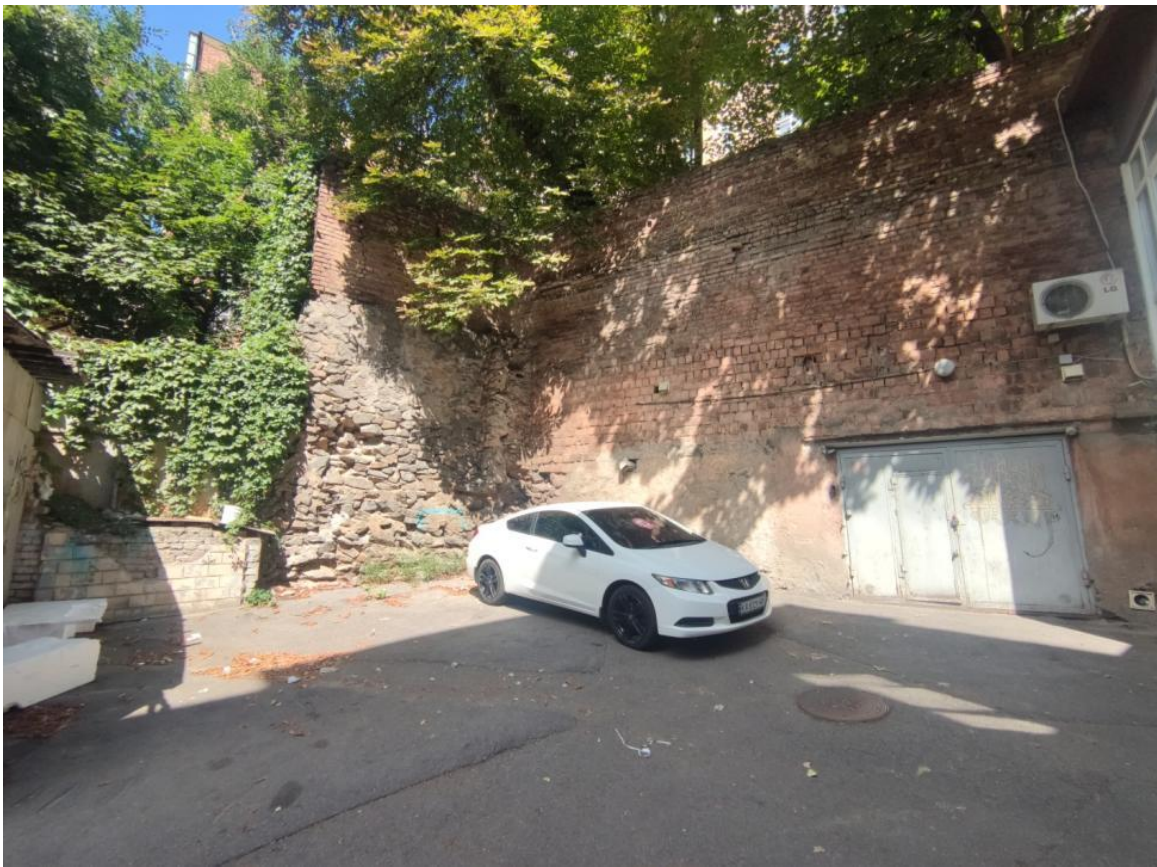
### **160. Вул. Басейна, 1/2**

Підпірна стіна довжиною близько 12 м, висотою близько 9 м влаштована на перепаді відміток рельєфу між прибудинковими територіями житлових будинків на вул. Басейній, 1/2 та вул. Кропивницького, 2/6, виконує функції захисту прибудинкових територій, знаходиться в незадовільному технічному стані, потребує ремонту. Відповідальність за технічний стан і належне утримання підпірної стіни, яка захищає прибудинкову територію від зсувних процесів, повинна нести експлуатуюча організація зазначених житлових будинків.

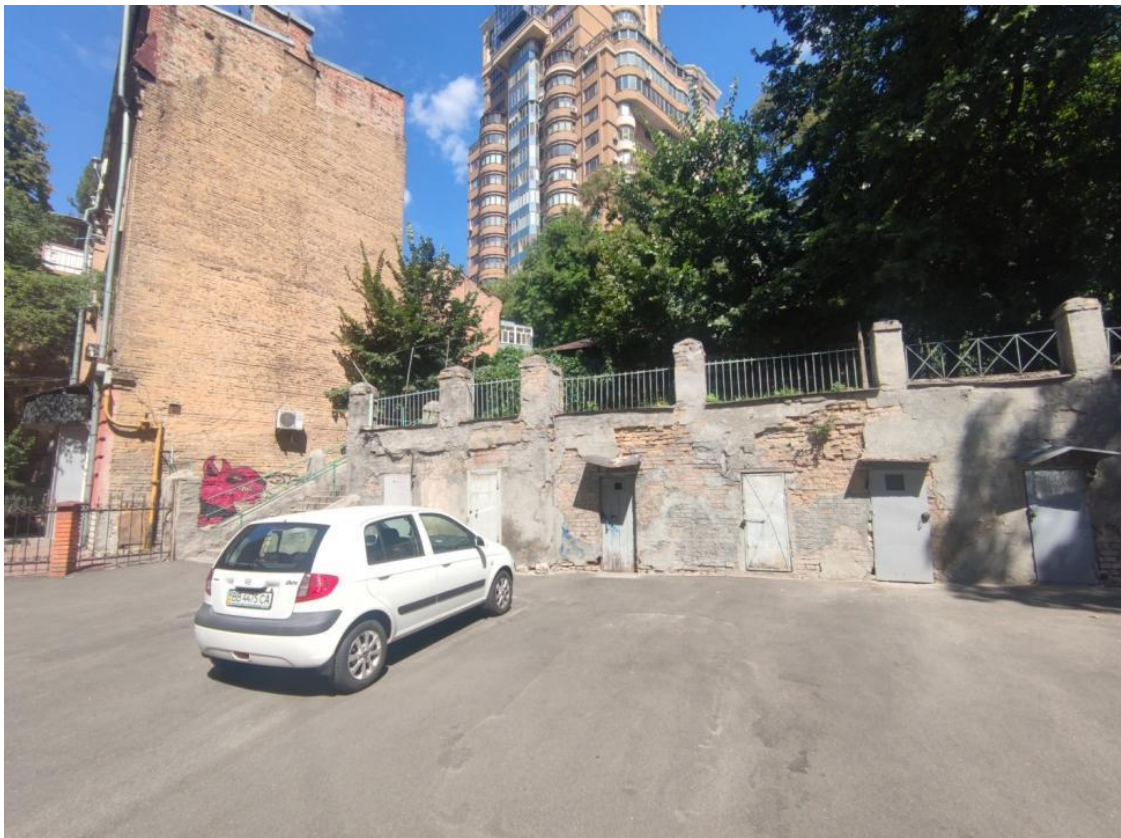
### **161. Вул. Басейна, 13**

Цегляна стіна довжиною близько 33 м, висотою близько 3 м на прибудинковій території житлового будинку на вул. Басейна, 13 є частиною комплексу споруд господарського призначення, який влаштований в підніжжі схилу з боку будинків на вул. Кропивницького, частково виконує утримуючу функцію схилу але не може вважатися надійною протизсувною спорудою. Споруда знаходиться в незадовільному технічному стані, потребує ремонту. Відповідальність за технічний стан і належне утримання стіни, повинні нести балансоутримувачі території, господарських споруд та експлуатуюча організація житлового будинку на вул. Басейній, 13.

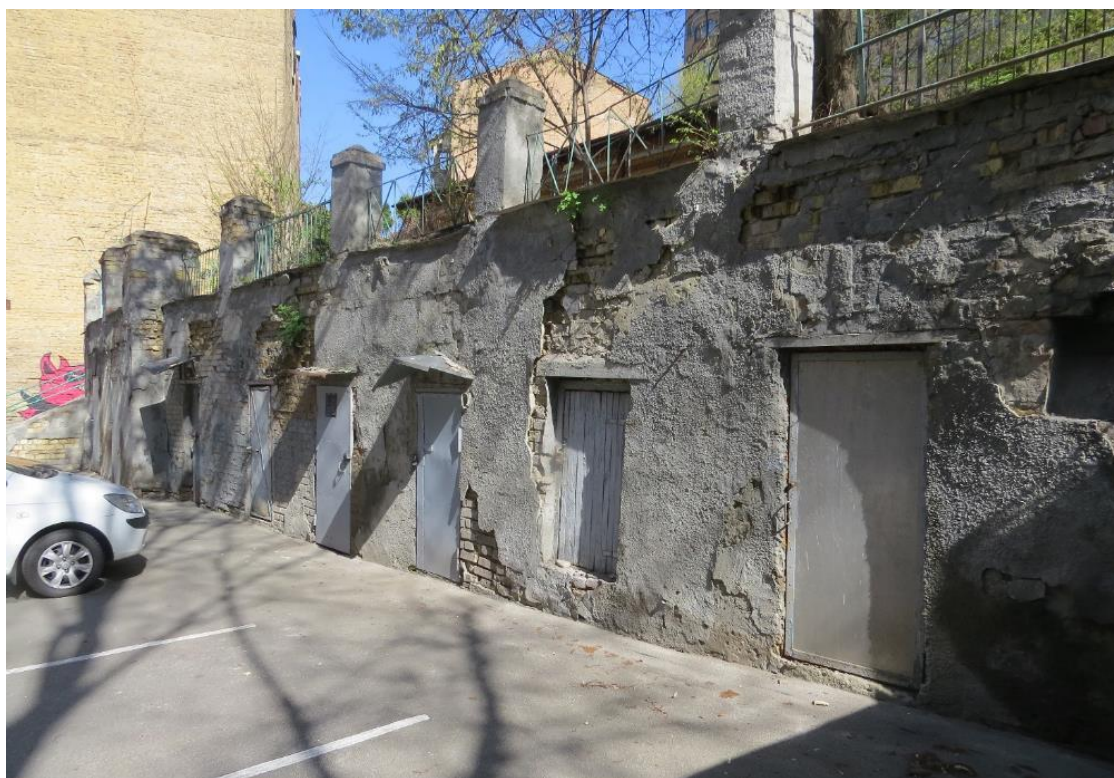
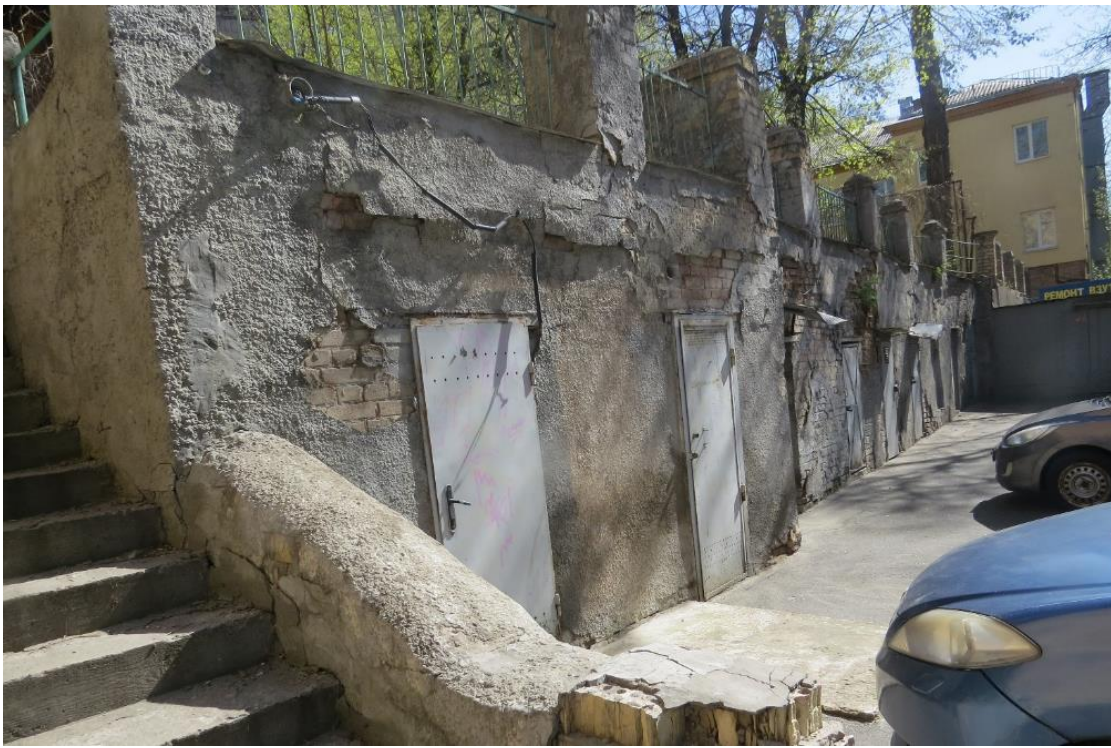
### **162. Вул. Басейна, 15**

Цегляна підпірна стіна розташована з боку житлового будинку на вул. Басейній, 15, підпірна стіна утримує вертикальний ґрунтовий укіс території закладу дошкільної освіти, в стіну вбудовані погребки, стіна зі сходами, зверху цегляні стовпчики та металева огорожа, стіна довжиною 18.0 м і висотою 2.5 м. Стіна потребує ремонту, руйнується зовнішній облицювальний шар. Стіна повинна обслуговуватись управлінням освіти Печерської РДА.

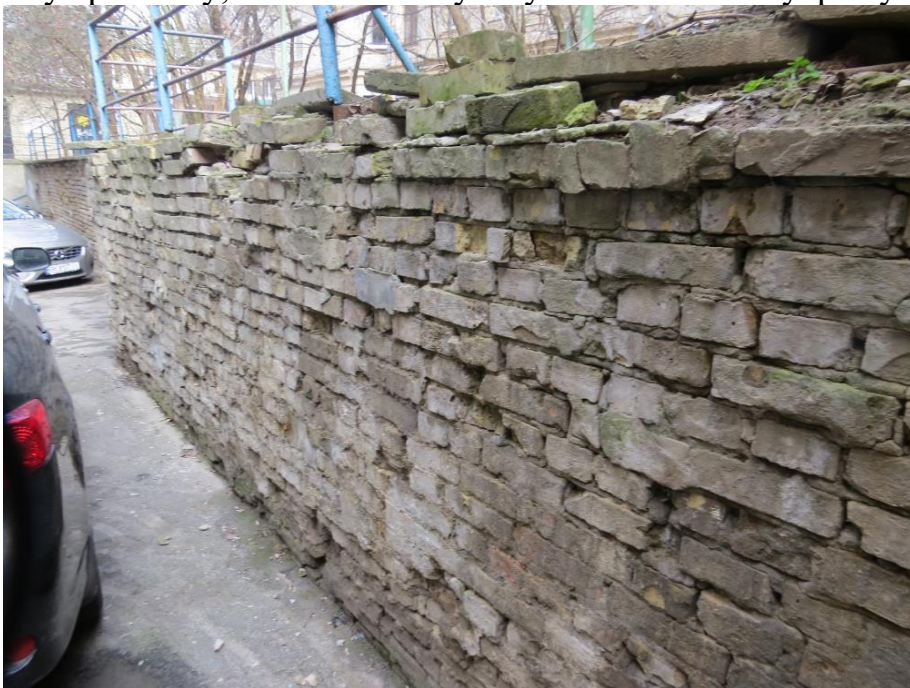
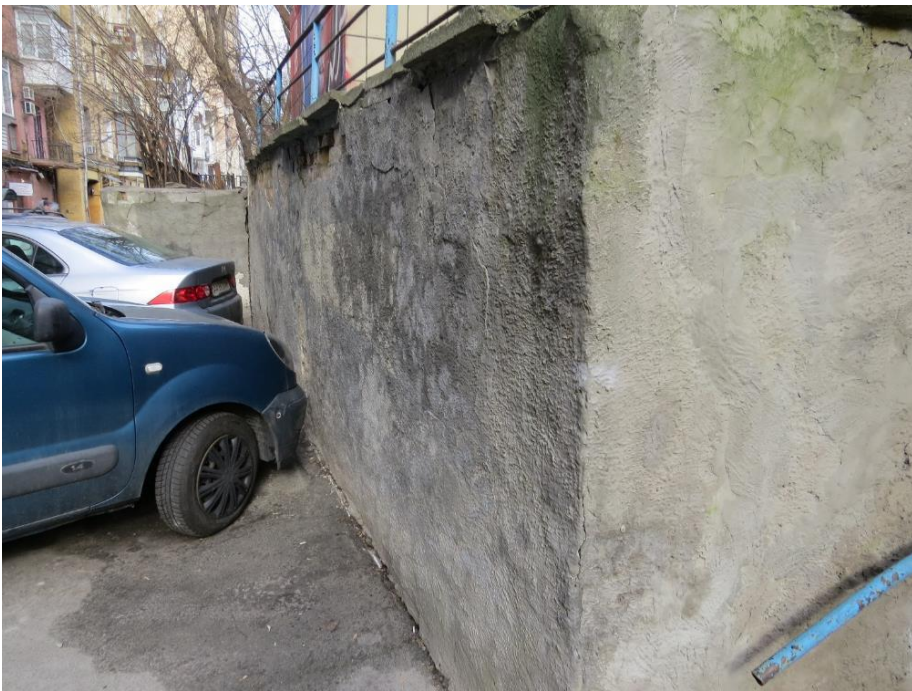
### **163. Вул. Басейна, 19-Б**

Цегляна підпірна стіна розділяє прибудинкові території будинків № 19 та № 19-Б, торцем приходиться впритул до стіни будинку № 21-Б. Стіна висотою 1.8 м, загальною довжиною 20.0 м, розташована на перепаді позначок рельєфу, зі сходами, з накривними плитами та металевною огорожею. Незадовільний технічний стан, відмічається руйнування матеріалу стіни, відсутність накривних плит і зовнішнього облицювального шару. Верхня частина стіни виконує роль паркану. Потребує ремонту, повинна обслуговуватись балансоутримувачем будинку № 19-Б.

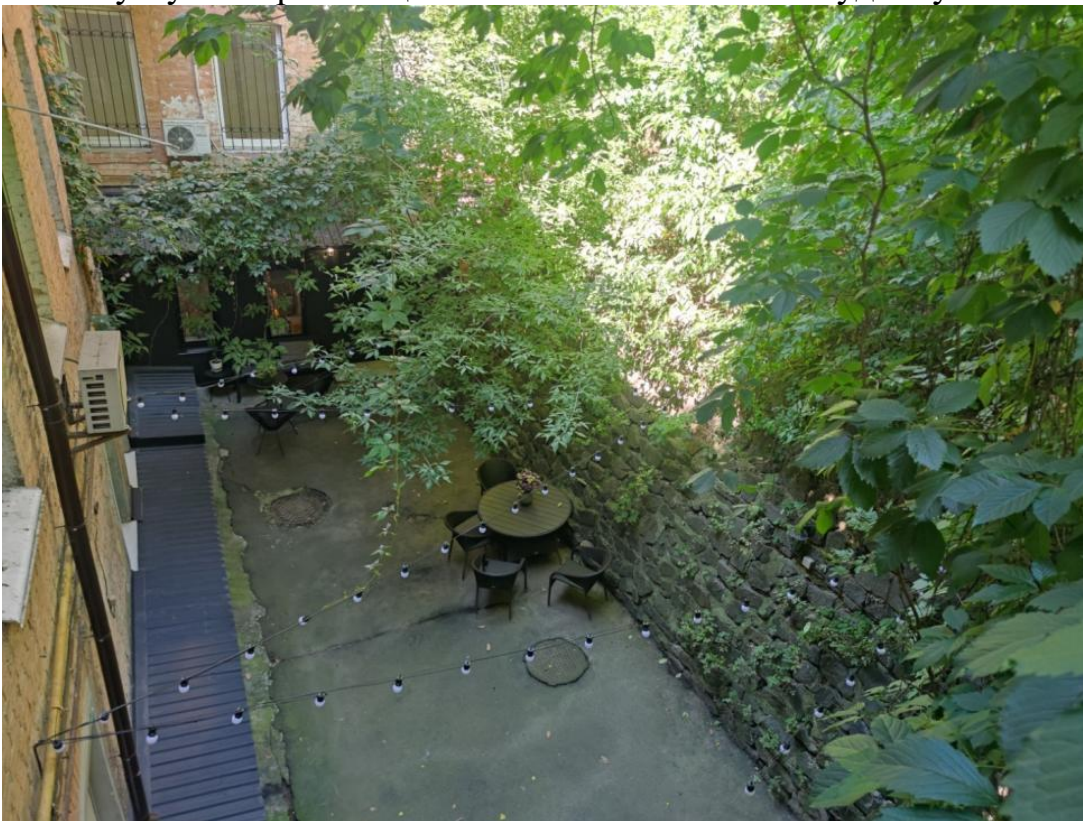
#### **164. Вул. Басейна, 21-б**

Бутова підпірна стіна довжиною близько 9 м, висотою близько 3,6 м розміщена в тилу житлового будинку на вул. Басейній, 21-б у внутрішньому дворі будинку. Була влаштована у зв'язку із будівництвом житлового будинку, яке передбачало підрізання зсувонебезпечного схилу для влаштування прибудинкової території. Відповідальність за технічний стан і належне утримання підпірної стіни, яка захищає прибудинкову територію від зсувних процесів, повинна нести експлуатуюча організації зазначеного житлового будинку.

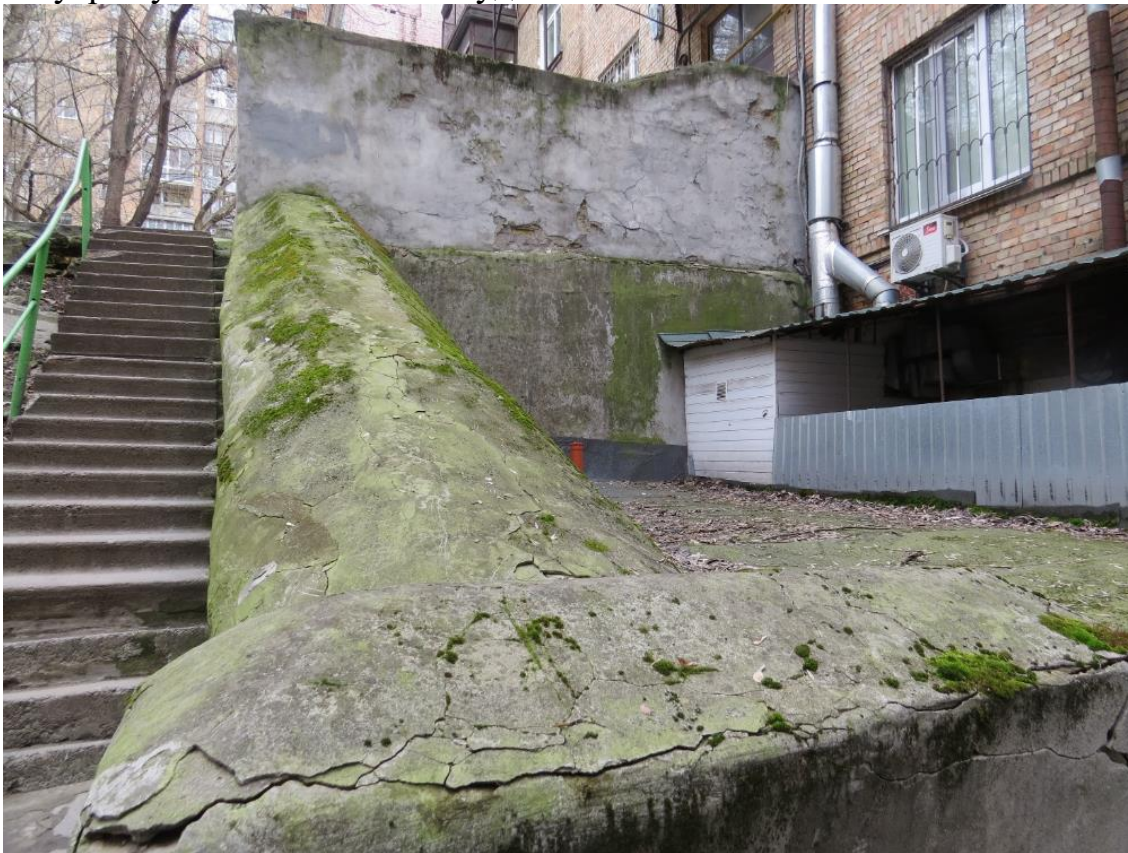
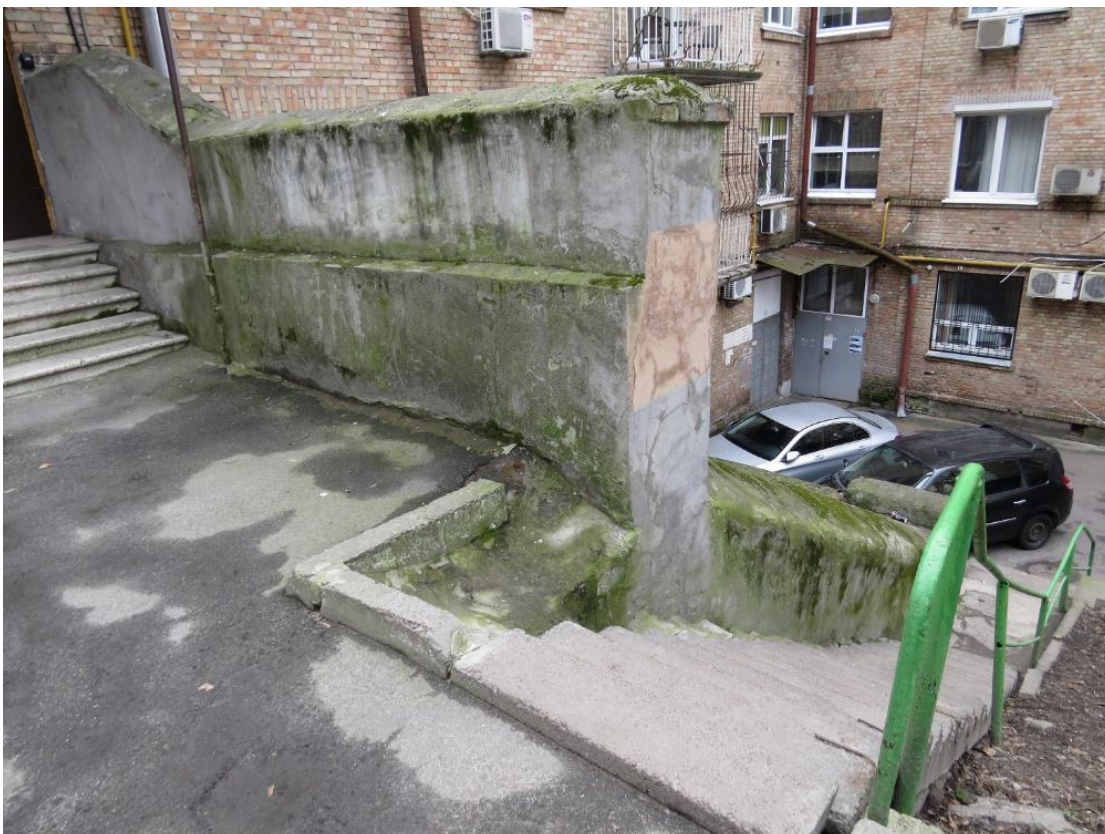
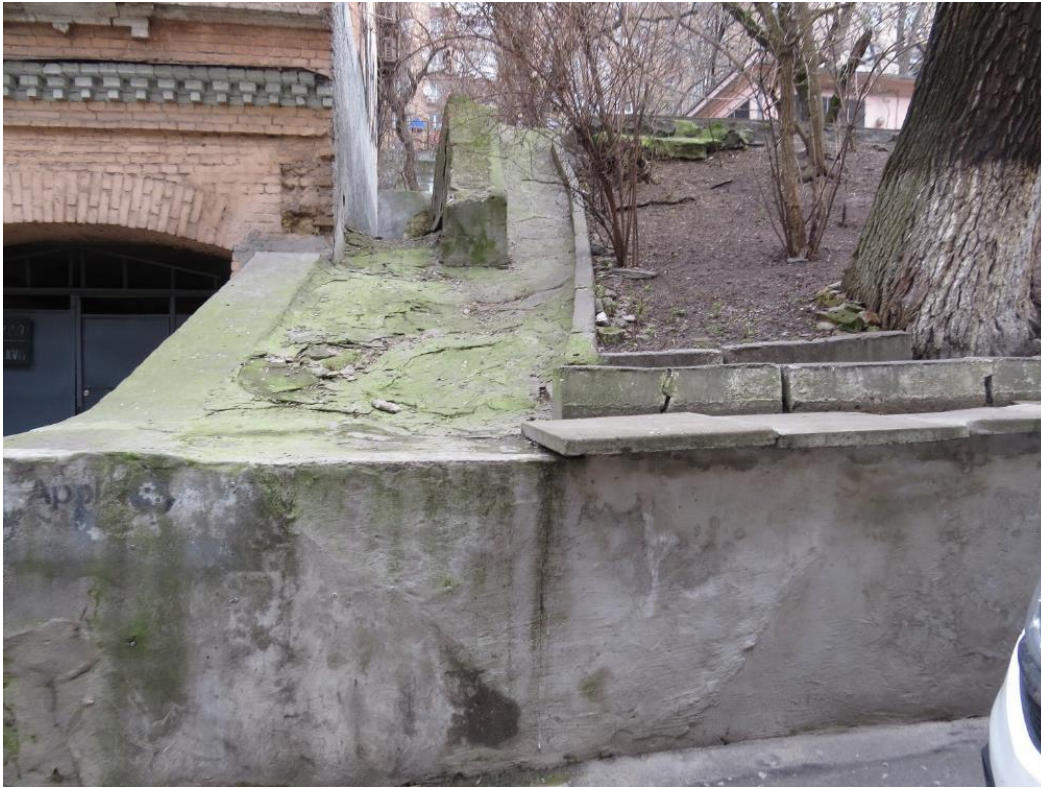
#### **165. Вул. Басейна, , 23/52**

Підпірна стіна комбінованої конструкції (фундаментні боки, цегла), розташована на перепаді позначок рельєфу, з накривним бетоном, розділяє прибудинкові території будинків на вул.

Басейній, 23/52 та на вул. Шовковичній, 50. Ближче до будинку № 50 каскад з двох підпірних стін висотою 1.2 м та 1.6 м. Підпірна стіна приходить впритул до будинків № 50 на вул. Шовковичній, № 23/52 та № 21-Б на вул. Басейній, зі сходами, з системою водовідвідних лотків на схилі. Довжина стіни 18.0 м. З боку вхідної групи в будинок на вул. Шовковичній над підпірною стіною цегляний паркан висотою близько 2.0 м. Стіна в незадовільному технічному стані, потребує ремонту. Підпірна стіна побудована при влаштуванні прибудинкових територій, повинна обслуговуватись балансоутримувачами житлових будинків.

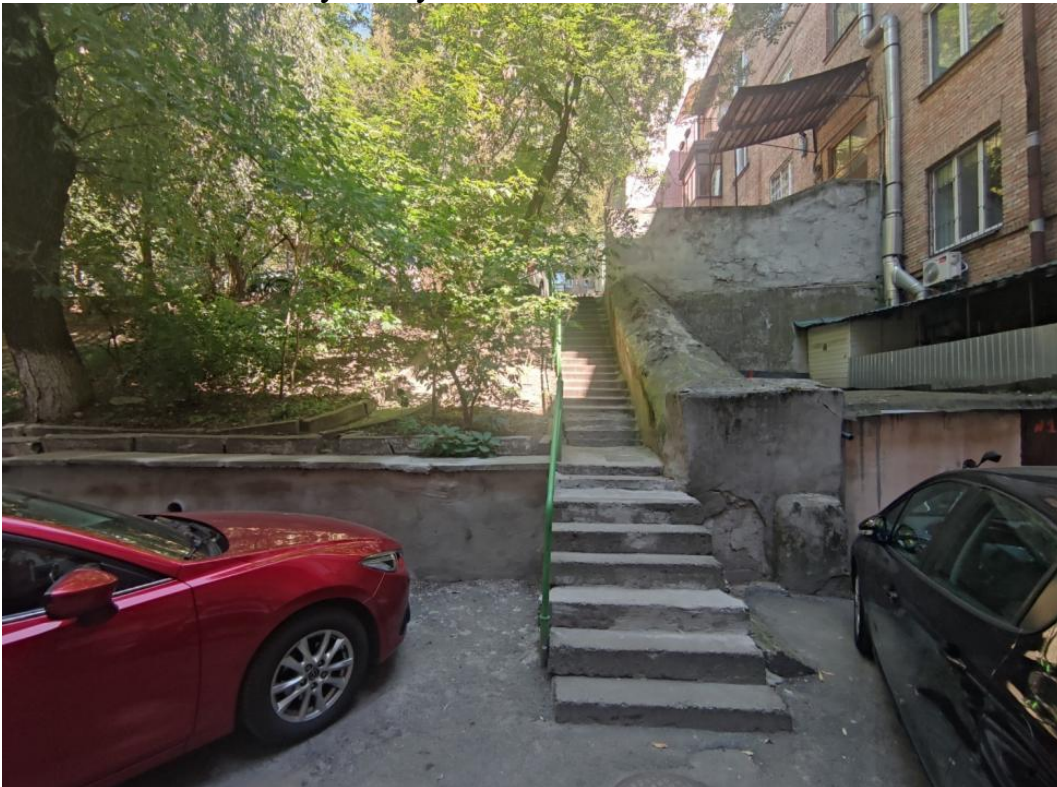
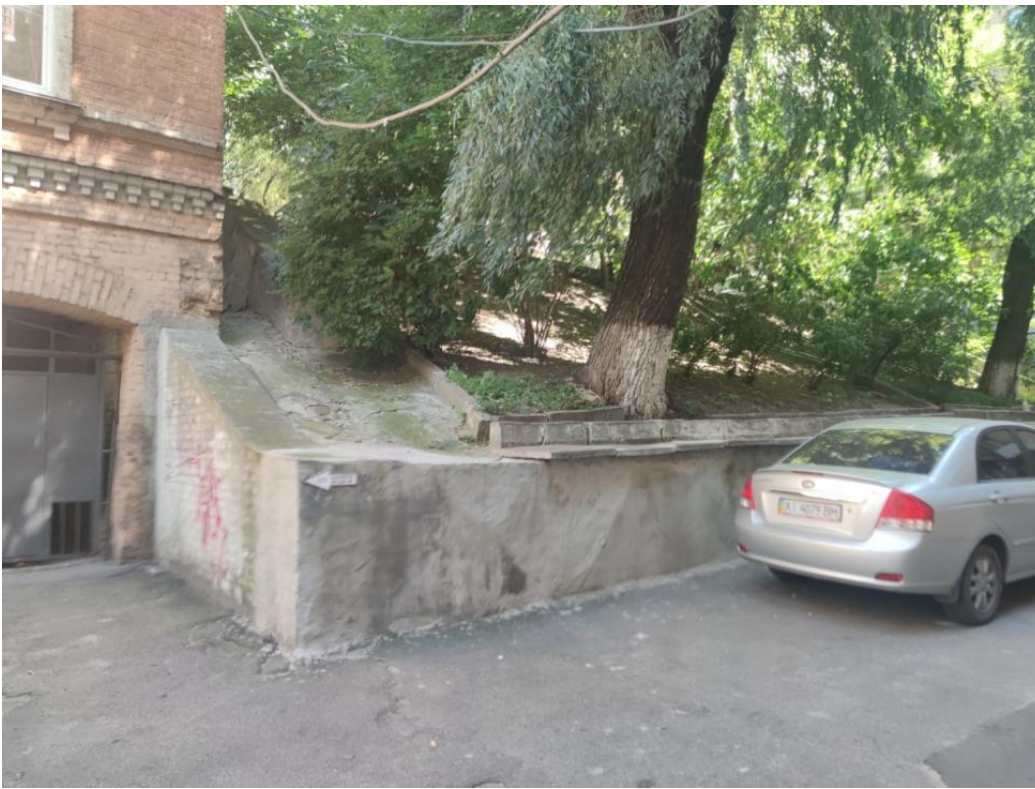
#### **166. Вул. Басейна, 23/52**

Підпірна стіна довжиною близько 25 м, висотою близько 1,5 м розміщена у дворі житлового будинку на вул. Басейній, 23/52, виконує функції захисту прибудинкової території, знаходиться в незадовільному технічному стані. За стіною на схилі влаштовані водовідвідні лотки. Відповідальність за технічний стан і належне утримання підпірної стіни, яка захищає прибудинкову територію від зсувних процесів, повинна нести експлуатуюча організації зазначеного житлового будинку.

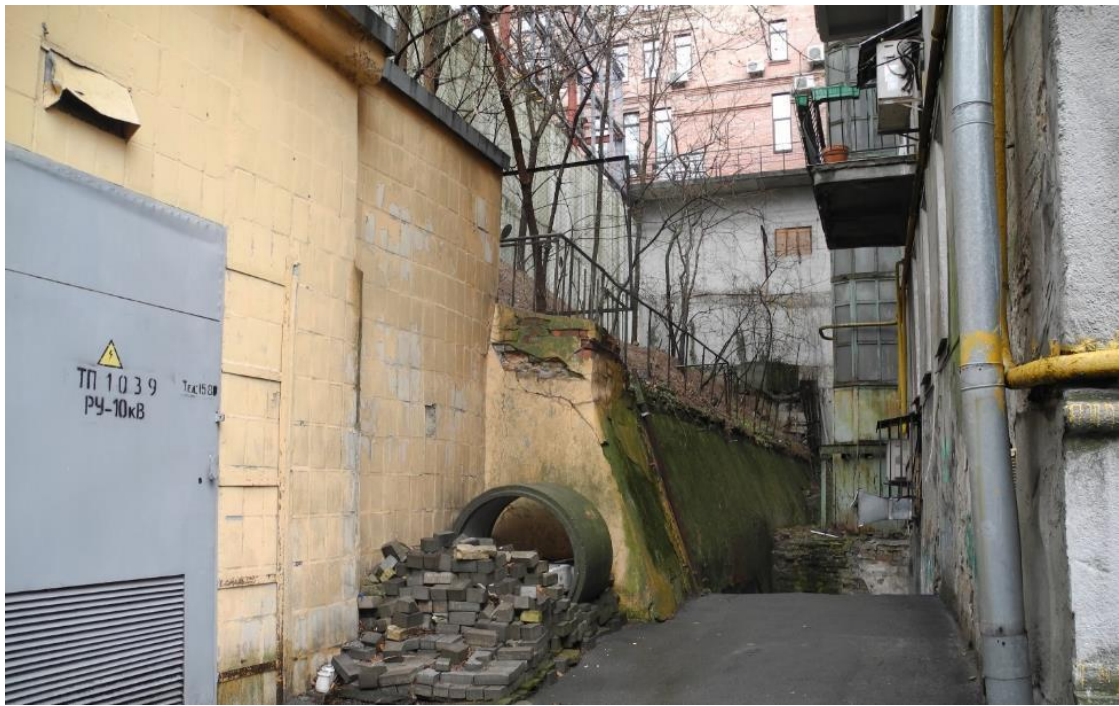
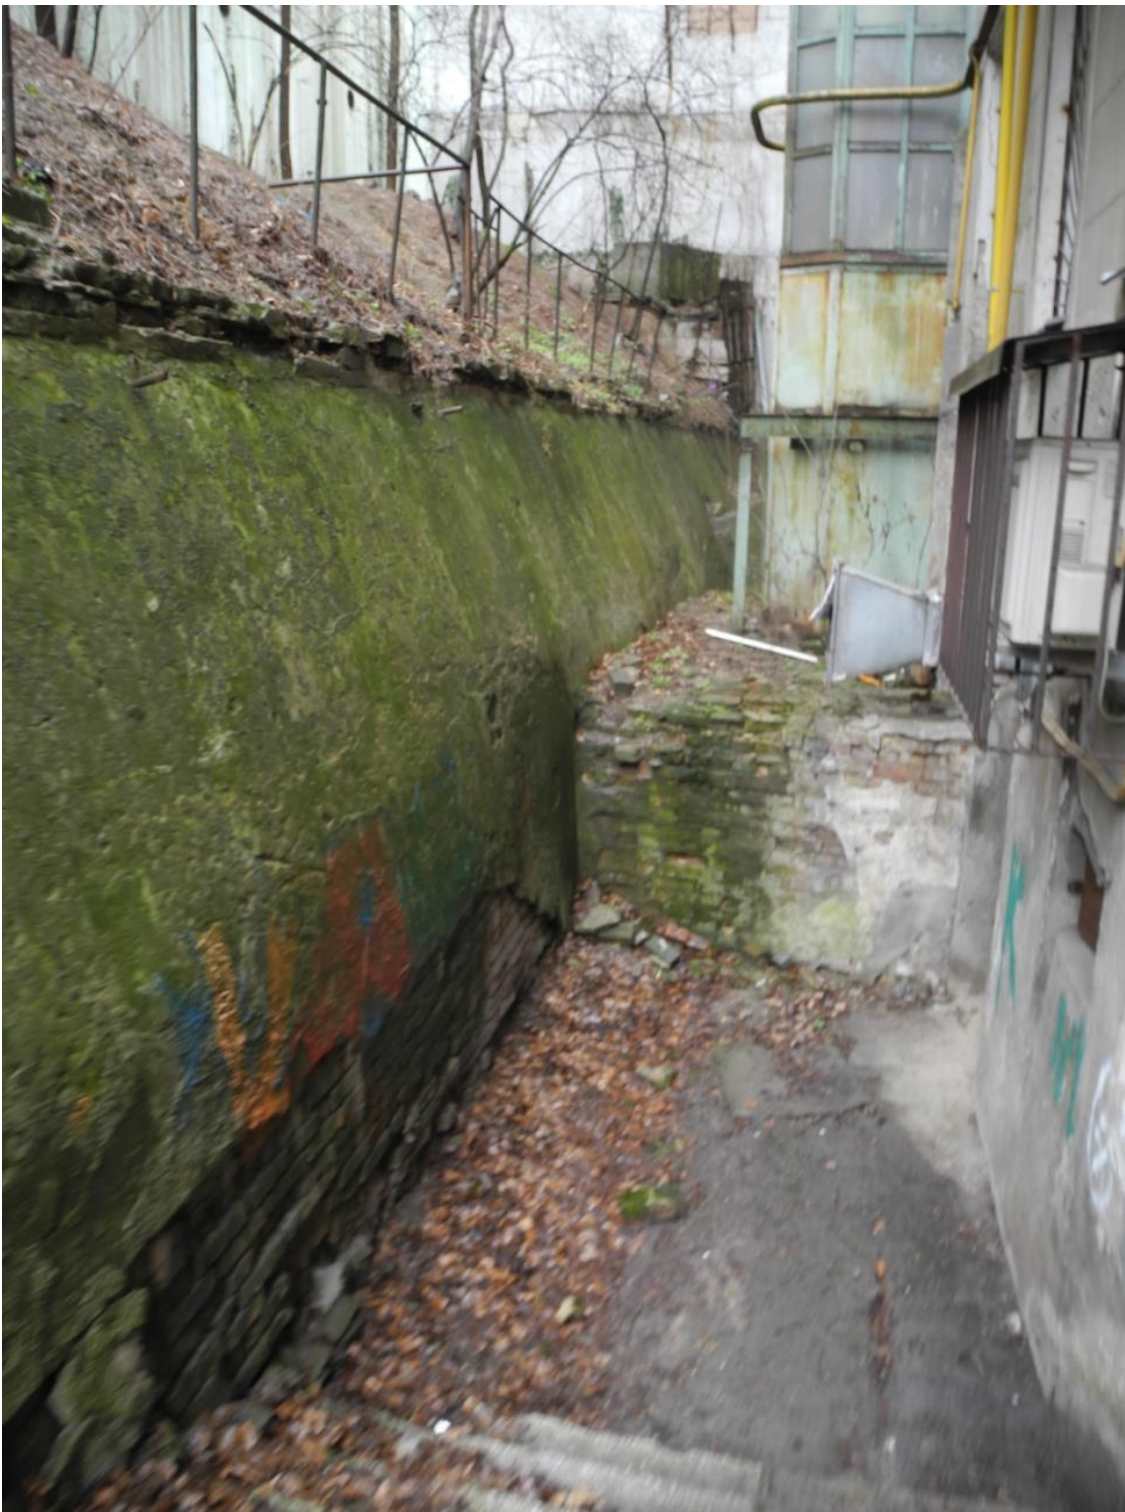
### **167. Бессарабська площа, 5**

Підпірна стіна знаходиться на прибудинковій території житлового будинку за адресою: Бессарабська площа, 5

Цегляна підпірна стіна збудована під нахилом разом з будівництвом житлового будинку, як єдиний комплекс для можливості будівництва житлового будинку та його світлового напрямку в підніжжі схилу.

Висота стіни – від 2,5 до 3,6 м. Довжина стіни - біля 28 м.

Стіна має контрфорси. По верхньому торцю стіни влаштована металева огорожа. Підпірна стіна має ознаки зношеності будівельних матеріалів: цегляна кладка та облицювальний шар місцями руйнуються. Накривні плити та водовідвідний лоток відсутні. Технічний стан стіни незадовільний. Стіна потребує ремонту. Відповідальність за технічне обслуговування підпірної стіни повинен нести балансоутримувач житлового будинку.

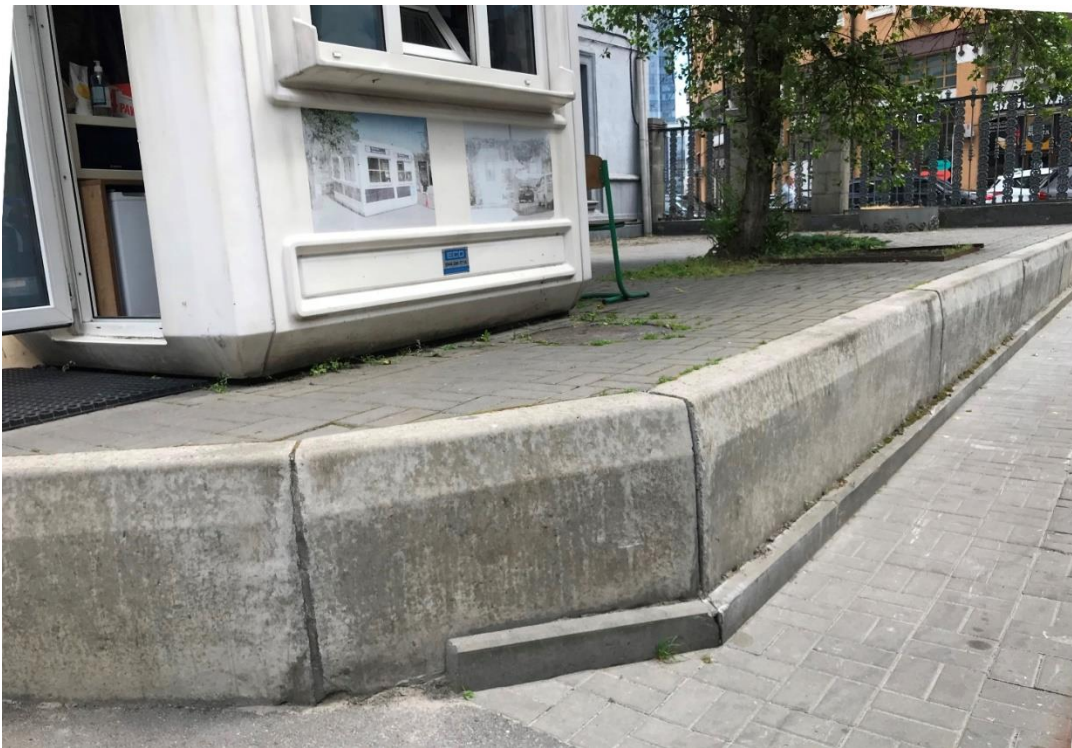
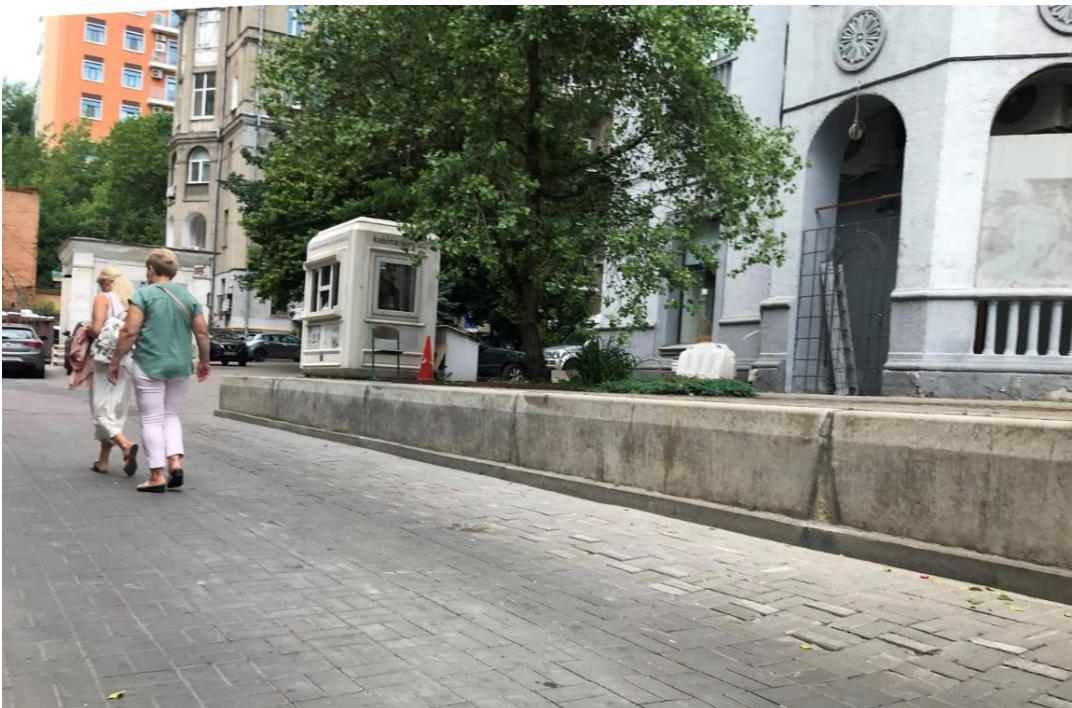
### **168. Бессарабська площа, 5**

У дворі житлового будинку розташований бетонний бордюр висотою біля 0,6 м, який торцями примикає до стіни житлового будинку №5 та до вуличного паркану.

Збудований під кутом, для влаштування прибудинкової території будинку на ділянці, де відсутній схил. Функції протизсувної споруди не виконує.

Ділянка не відноситься до зсувонебезпечної зони.

Технічний стан задовільний. Потребує обслуговування організацією -балансоутримувачем прибудинкової території та будинку № 5.

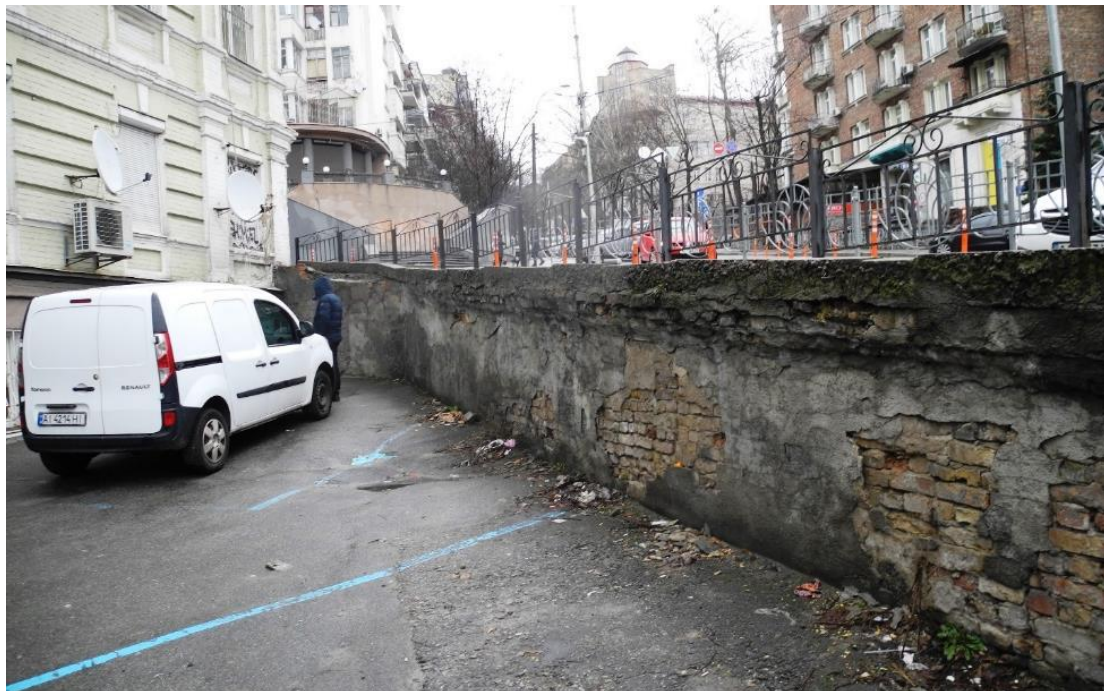
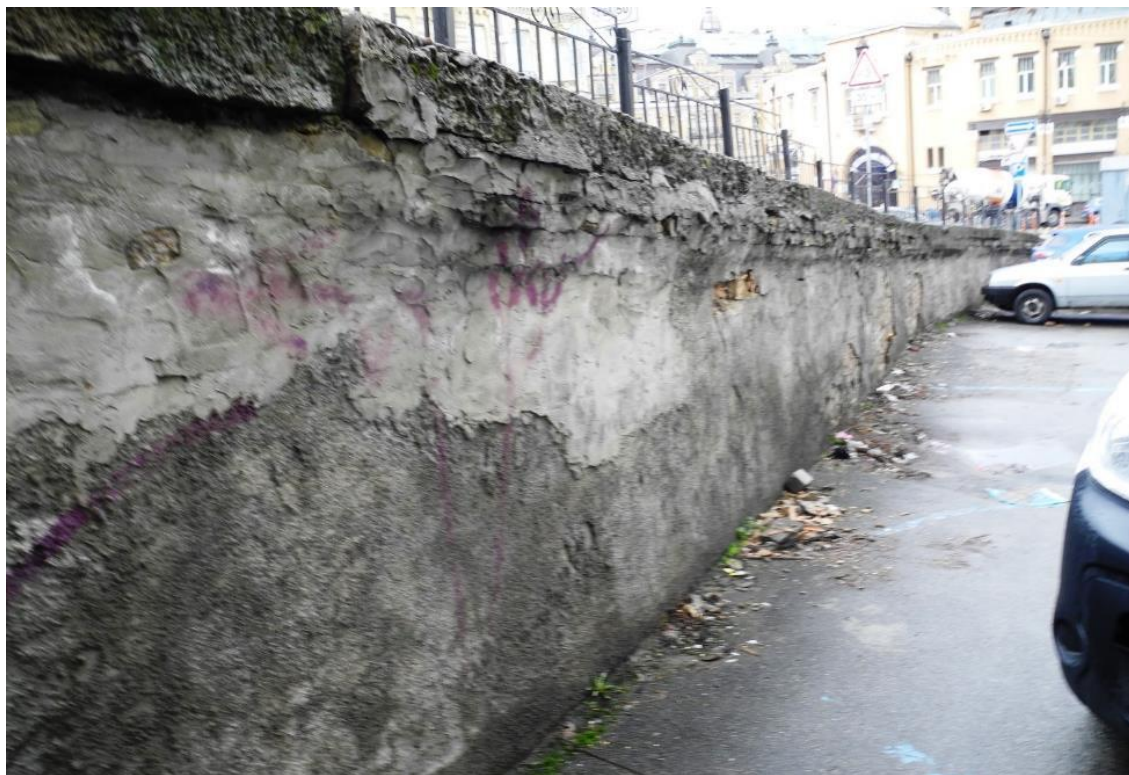
### **169. Бессарабська площа, 9/1**

Цегляна стіна призначена для утримання штучно створеного перепаду позначок рельєфу (висотою від 0,2 до 2,2 м) між тротуаром вулиці Круглоуніверситетської та прибудинковою територією будинку №9/1. Одним кінцем стіна примикає до зазначеного будинку.

Довжина стіни - 36 м. Висота від 0,2 до 2,2 м. Верхній торець стіни вкритий блоками шляхового борту. Біля стіни влаштована металева огорожа. Водовідвідний лоток відсутній.

Технічний стан - незадовільний. Облицювальний шар та цегляна кладка руйнується. Стіна повинна бути на балансі та обслуговуванні балансоутримувачів території.

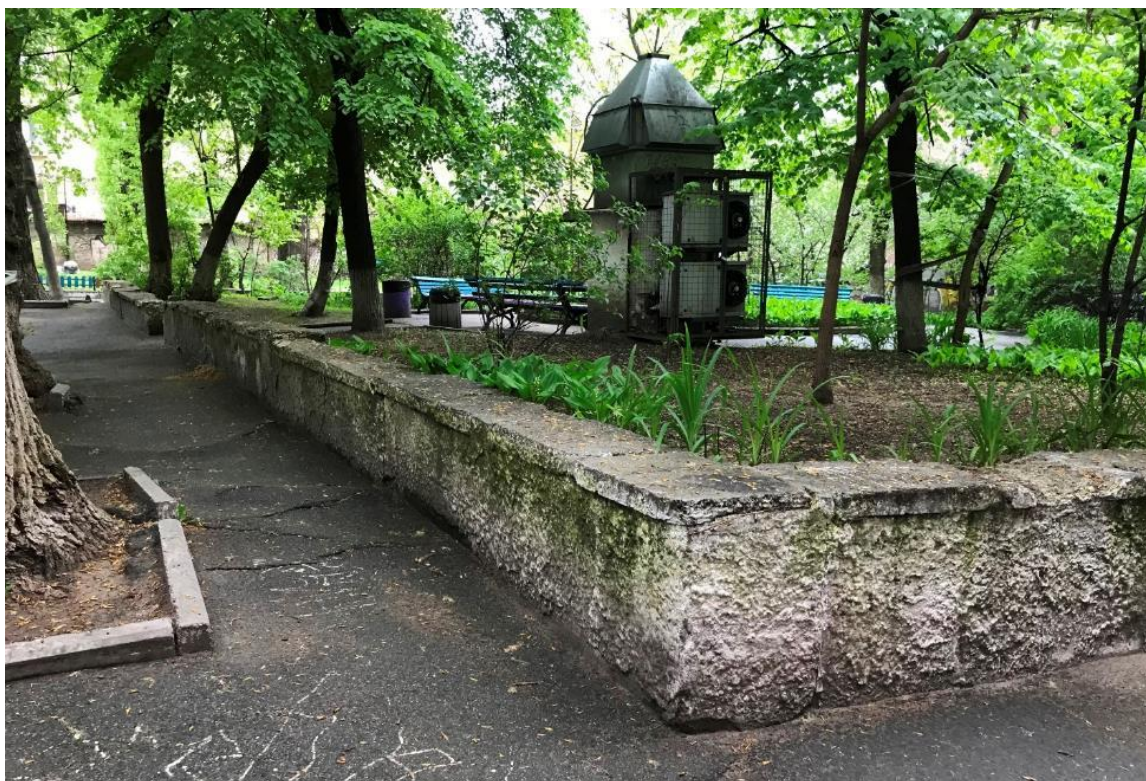
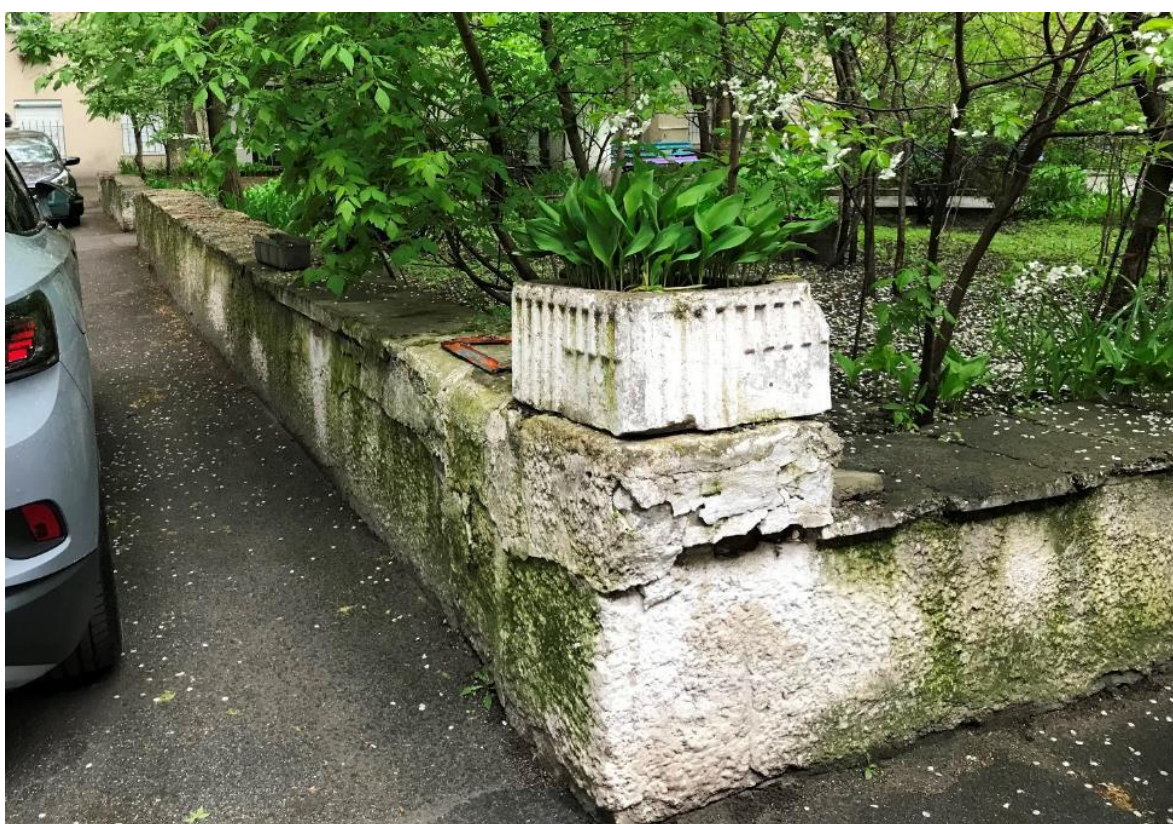
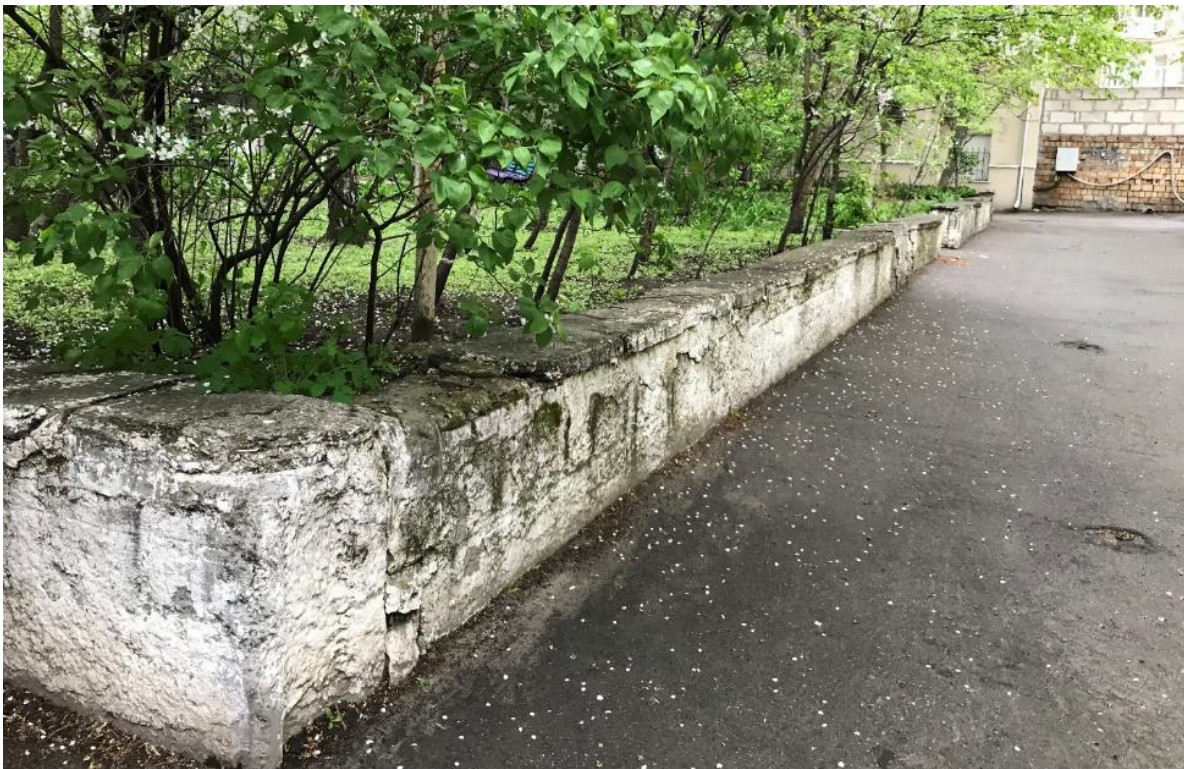
шар місцями руйнується. Коріння близько розташованих дерев та кущів можуть спричиняти негативний вплив на технічний стан стіни.

Стіна потребує ремонту та належної технічної експлуатації. Відповідальність за технічне обслуговування стіни повинна нести організація - балансоутримувач прибудинкової території.

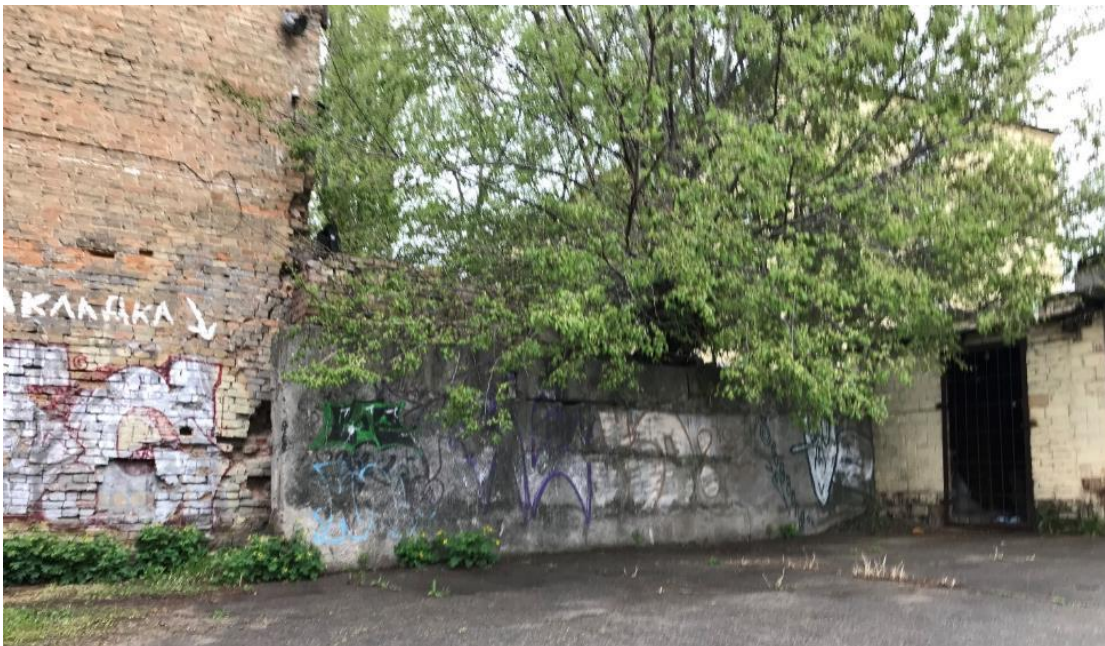
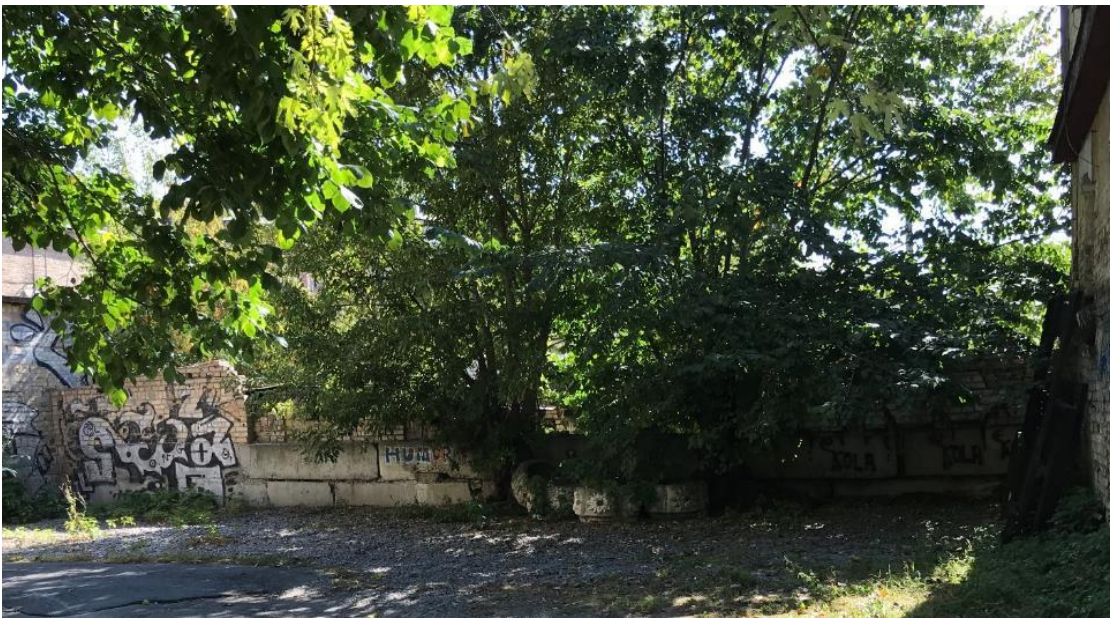
### **Вул. Велика Васильківська, 29**

Інша підпірна стіна з цегли та фундаментних блоків утримує вертикальний укіс на перепаді висот біля межі прибудинкових територій на вул. Велика Васильківській, №29 та №33.

Не виконує функцію протизсувної споруди. Частково виконує роль цегляного паркану. Довжина – до 15м (до частини стіни прибудована стіна цегляного гаража). Технічний стан аварійний. Має значне відхилення від вертикального положення, тріщини. Потребує капітального ремонту. Відповідальність за технічне обслуговування стіни повинна нести організація - балансоутримувач прибудинкової території.
