**Результати обстеження, згідно Переліку безгосподарних підпірних стін,  
розташованих на території Печерського району м. Києва, додаток до листа Печерської  
районної в м. Києві державної адміністрації від 30.05.2024 №105-5967**

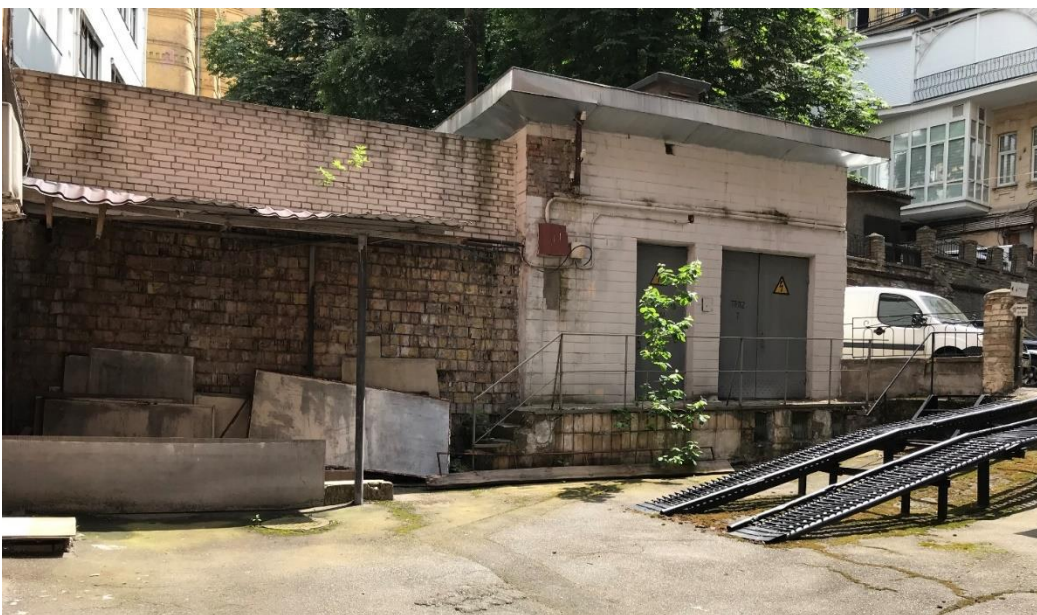
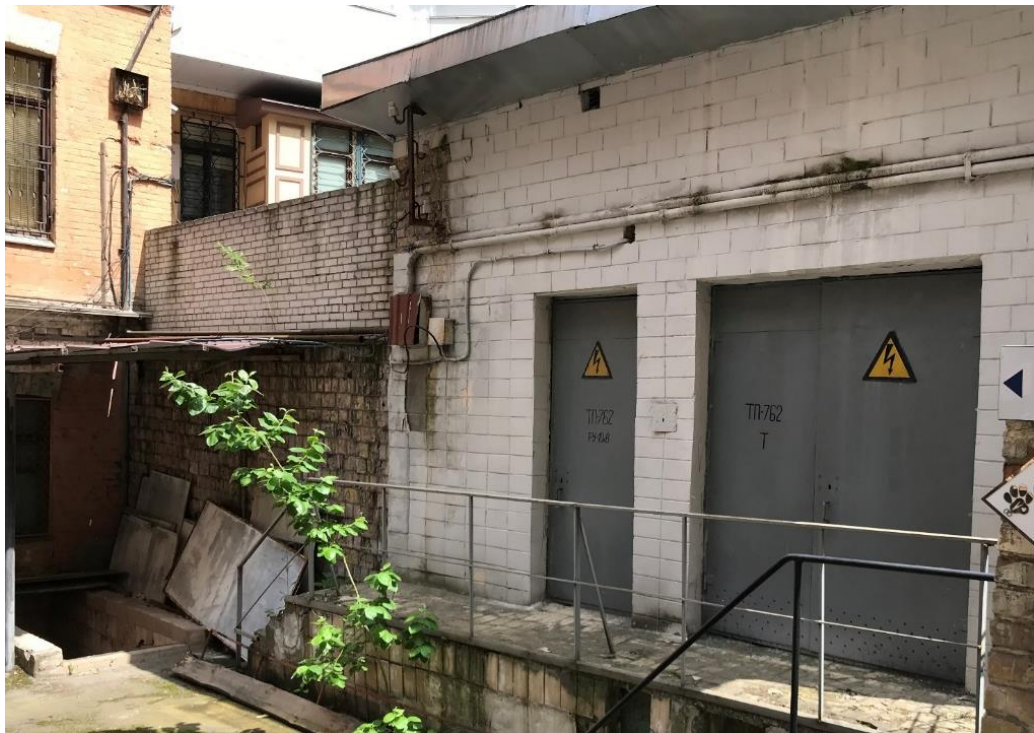
### **171. Вул. Архітектора Городецького, 10/1**

Підпірна стіна з цегли знаходиться у дворі житлового будинку на вулиці Архітектора Городецького, 10/1. Стіна влаштована на штучно створеному перепаді позначок рельєфу між сусідніми прибудинковими територіями. Торцями примикає до житлового будинку №10/1 та до будівлі ТП № 762.

Довжина біля 6 м. Висота – біля 3 м. По верхньому торцю стіни влаштований паркан з білої цегли.

Стіна має ознаки вивітрювання будівельних матеріалів, потребує ремонту та забезпечення експлуатації організації балансоутримувача житлових будинків та суміжних прибудинкових територій.

Функції протизсувної споруди стіна не виконує.

Стіна потребує ремонту та експлуатації організацією – балансоутримувачем будинку та прибудинкової території.

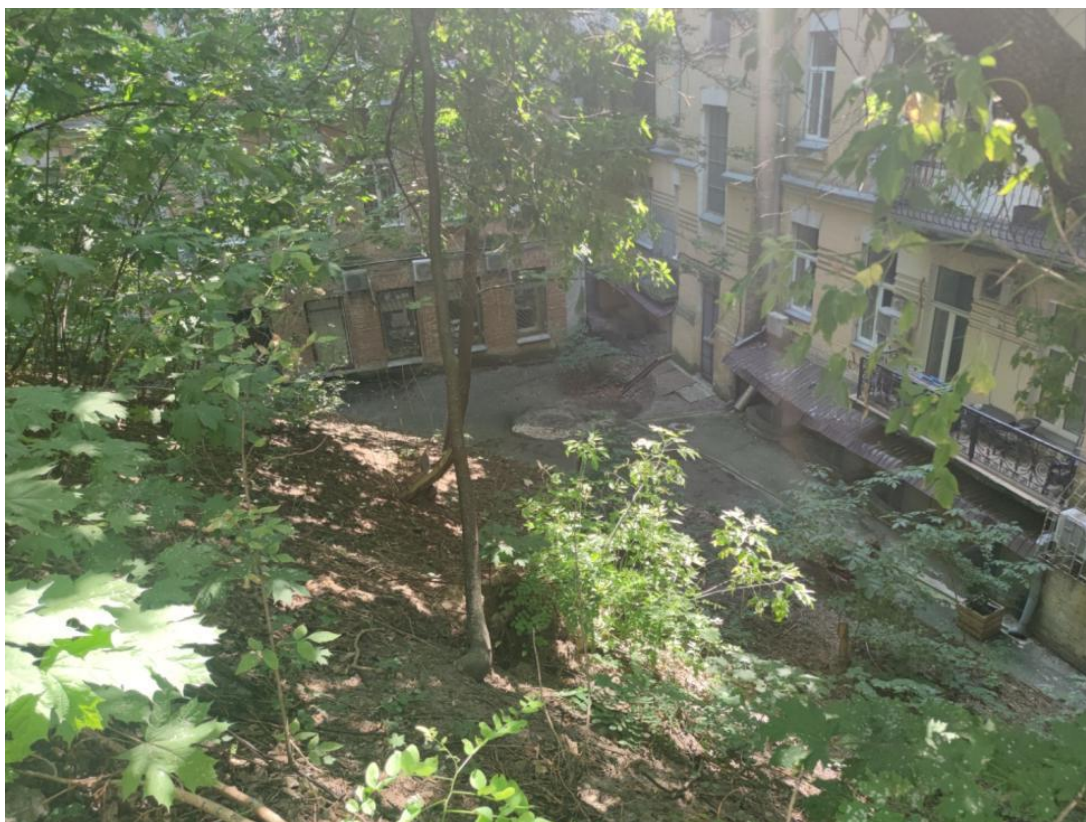
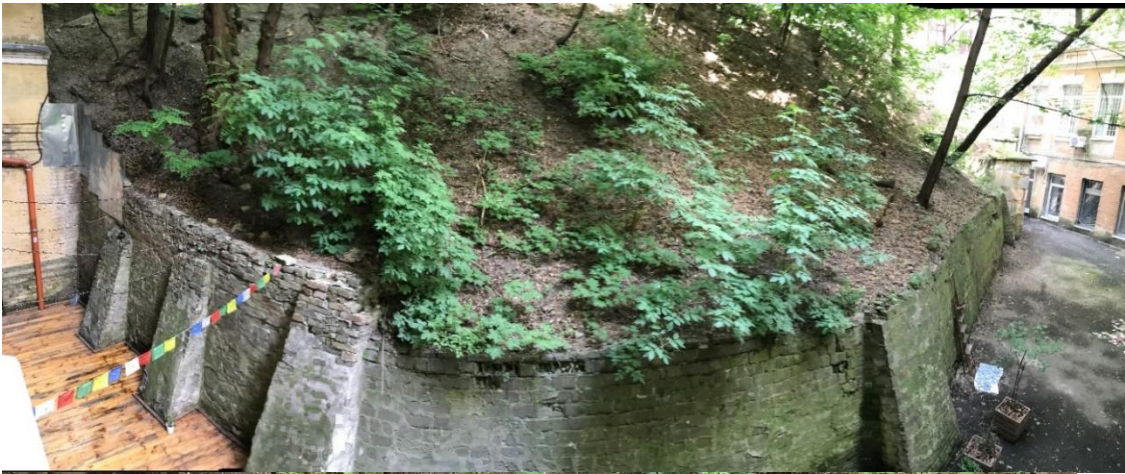
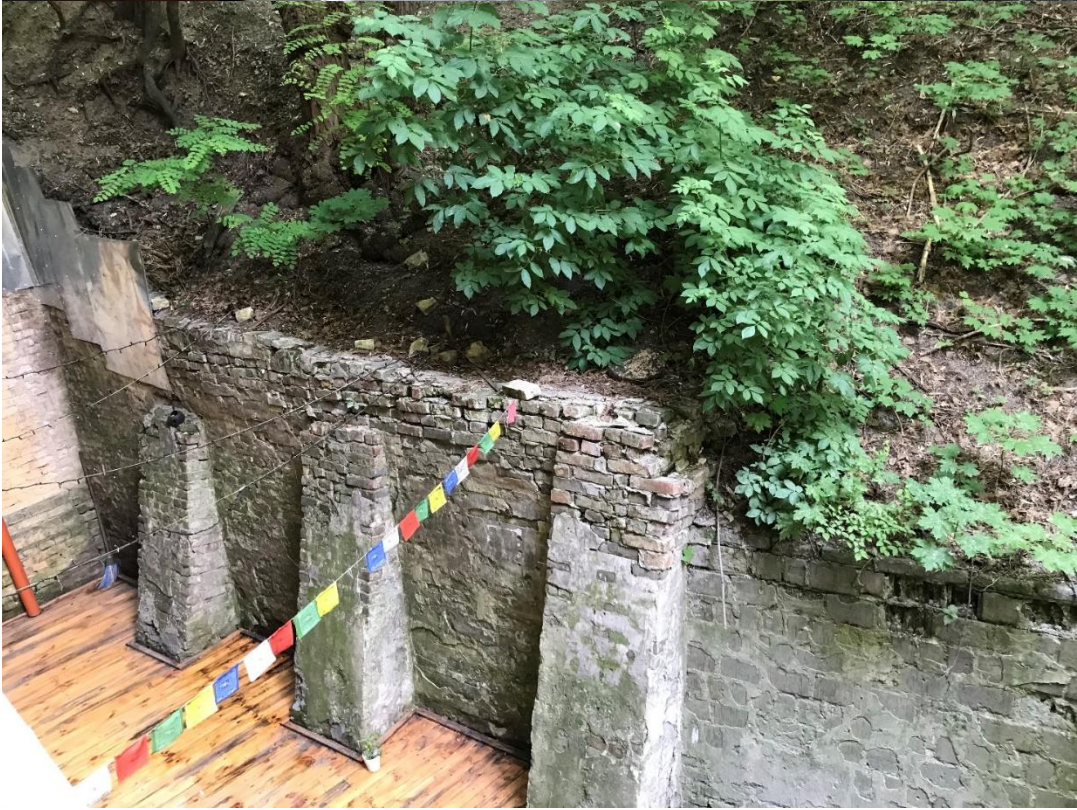
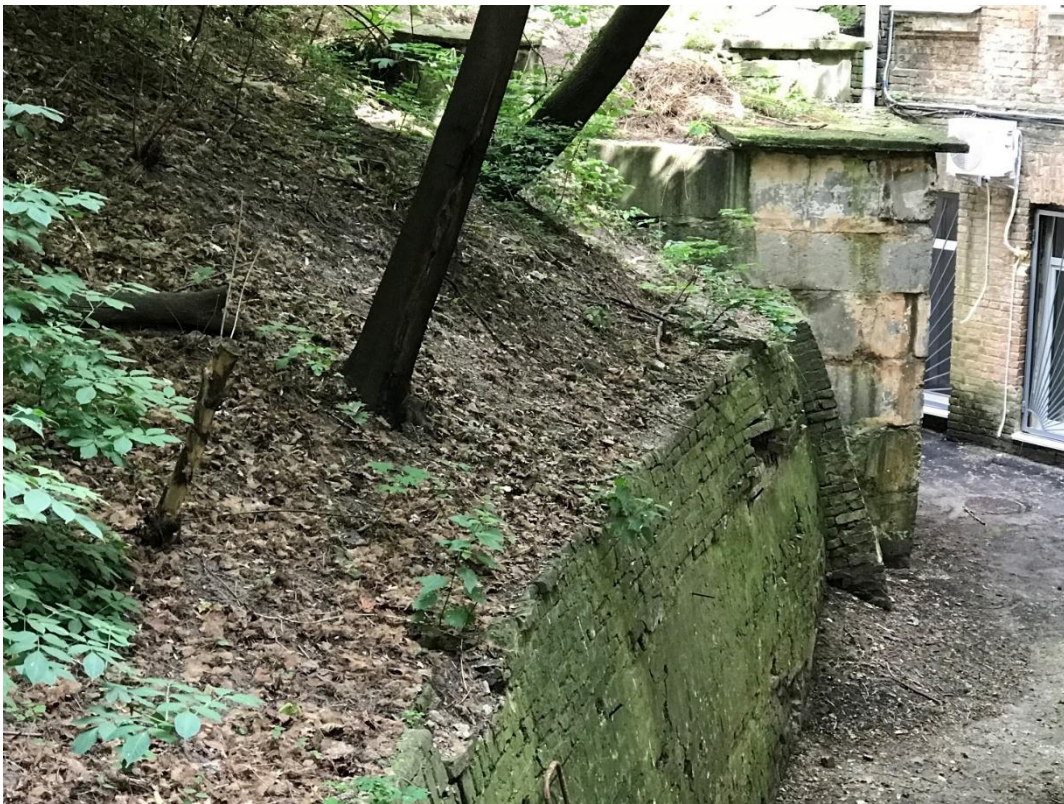
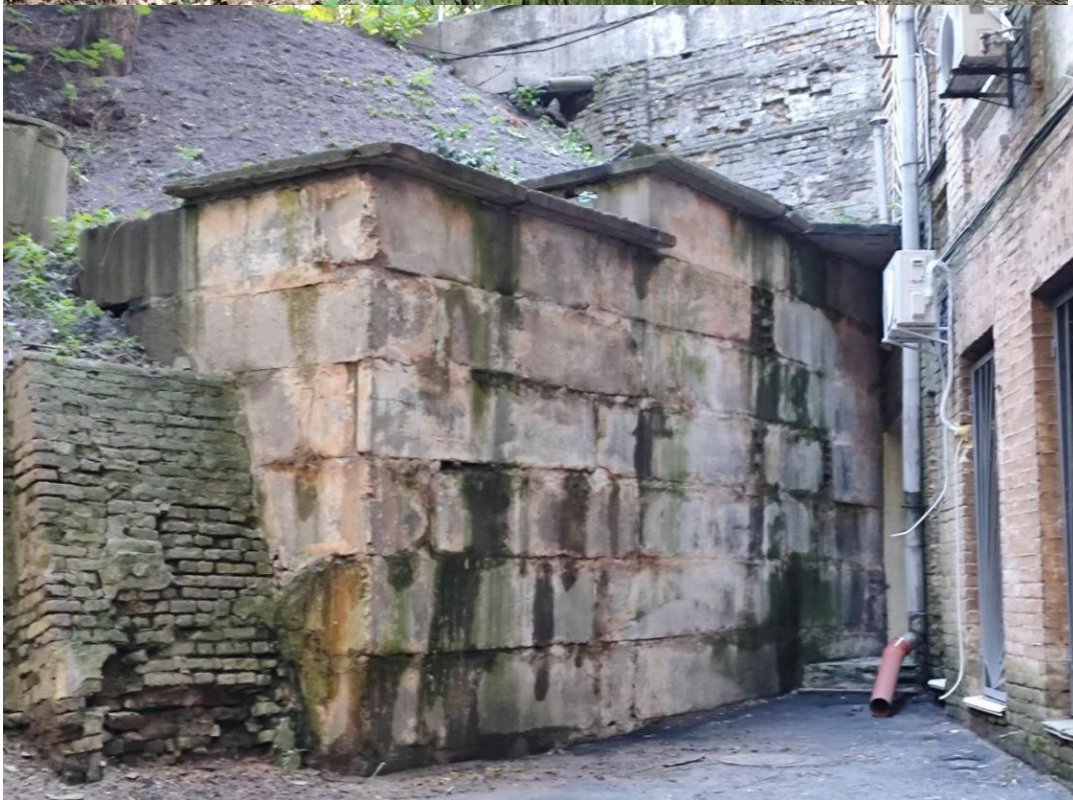
### **172. Вул. Городецького Архітектора, 11-б**

Підпірна стіна довжиною близько 35 м, висотою близько 3,5 м влаштована у дворі житлового будинку на вул. Архітектора Городецького, 11-б в підніжжі схилу, виконує функцію захисту прибудинкової території від зсувних процесів. Відповідальність за технічний стан і належне утримання підпірної стіни, повинна нести експлуатуюча організація зазначеного будинку.

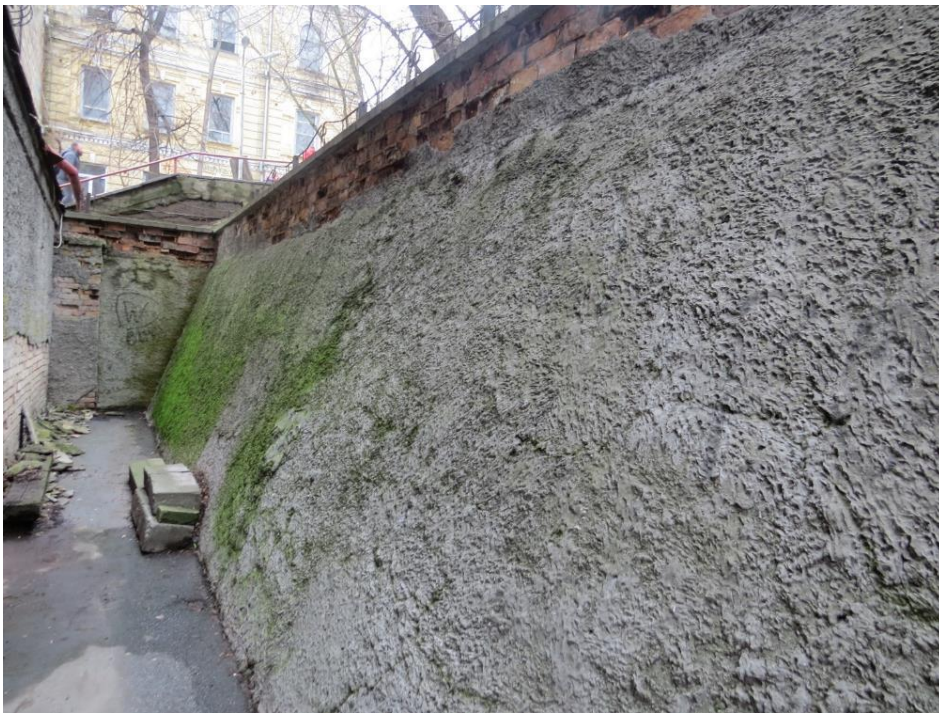
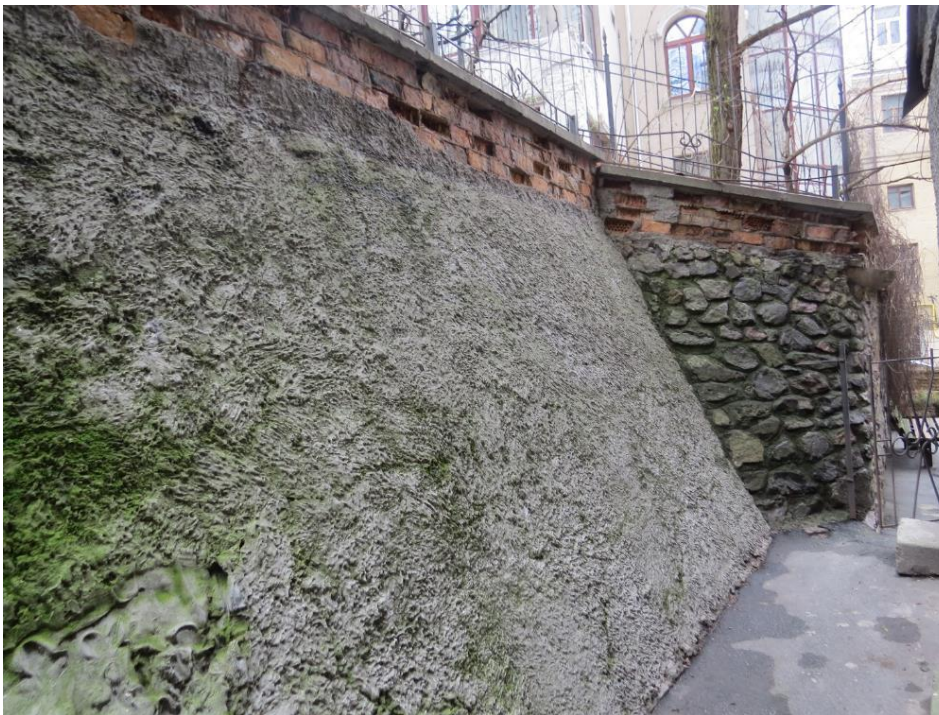
### **173. Вул. Дарвіна, 1**

Підпірна стіна розташована у дворі будинку, на прибудинковій території, комбінованої конструкції (цегла, бут), з накривним матеріалом, стіна висотою до 3.0 м, довжиною 23.0 м, влаштована для утримання штучного ґрунтового укосу при будівництві житлового будинку № 1. Задовільний технічний стан, частково потребує ремонту. Стіна має бути на балансі і обслуговуванні балансоутримувача території.

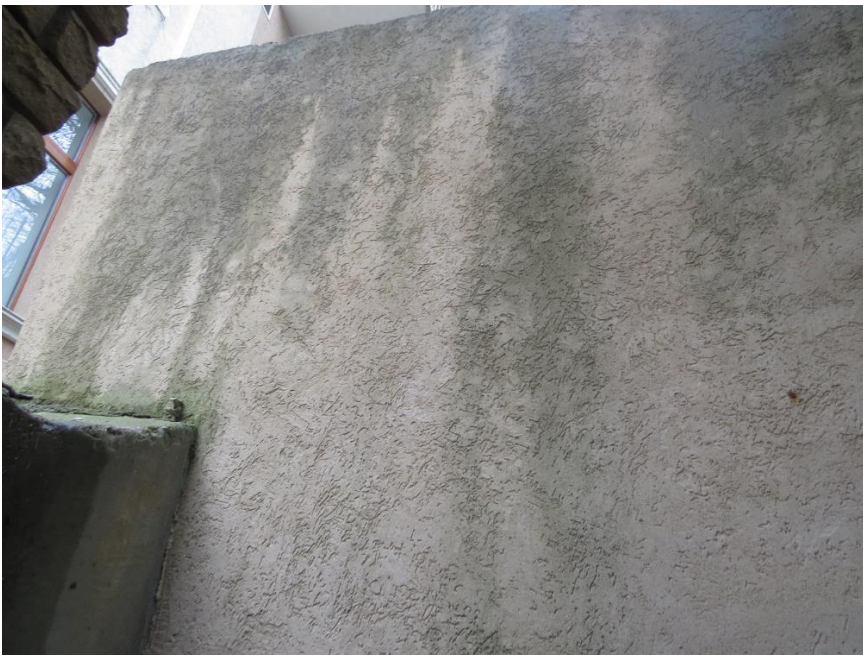
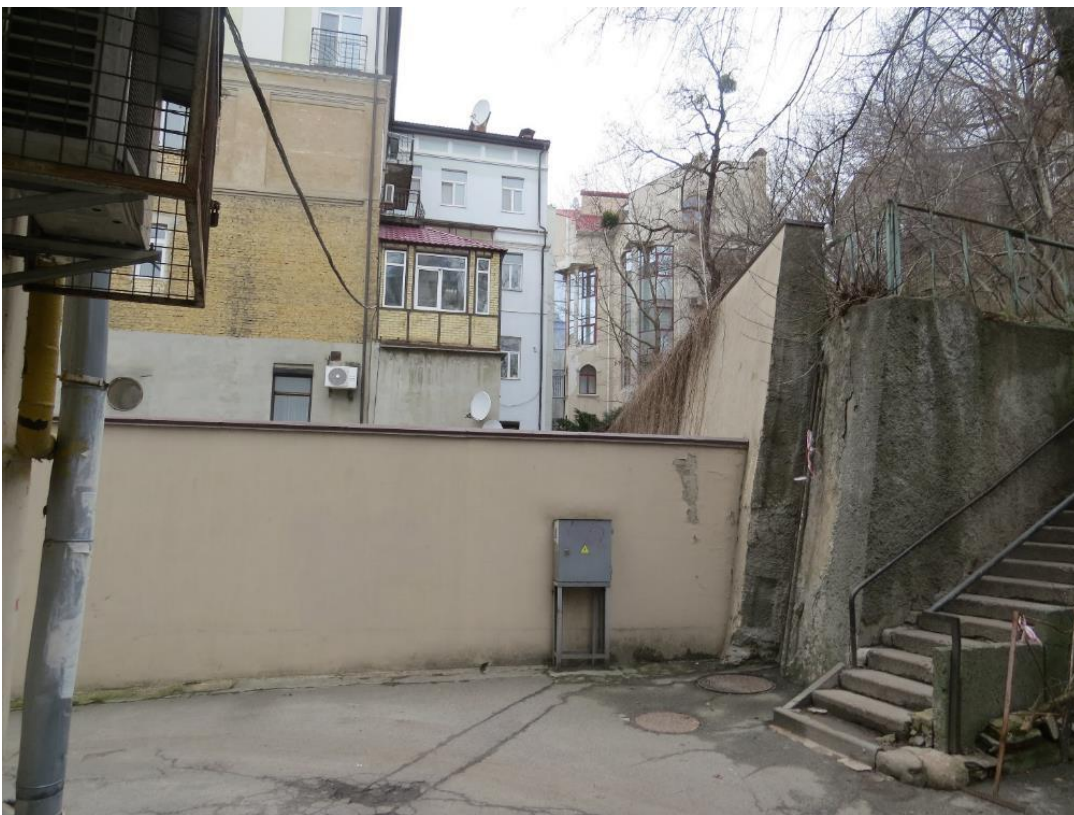
### **174. Вул. Дарвіна, 3**

У дворі будинку № 3, на прибудинковій території, розташована монолітна залізобетонна підпірна стіна висотою до 4.0 м, побудована в комплексі з будинком, утримує вертикальний укіс схилу, захищає прибудинкову територію, знаходиться в задовільному технічному стані. Стіна має бути на балансі і обслуговуванні балансоутримувача території.

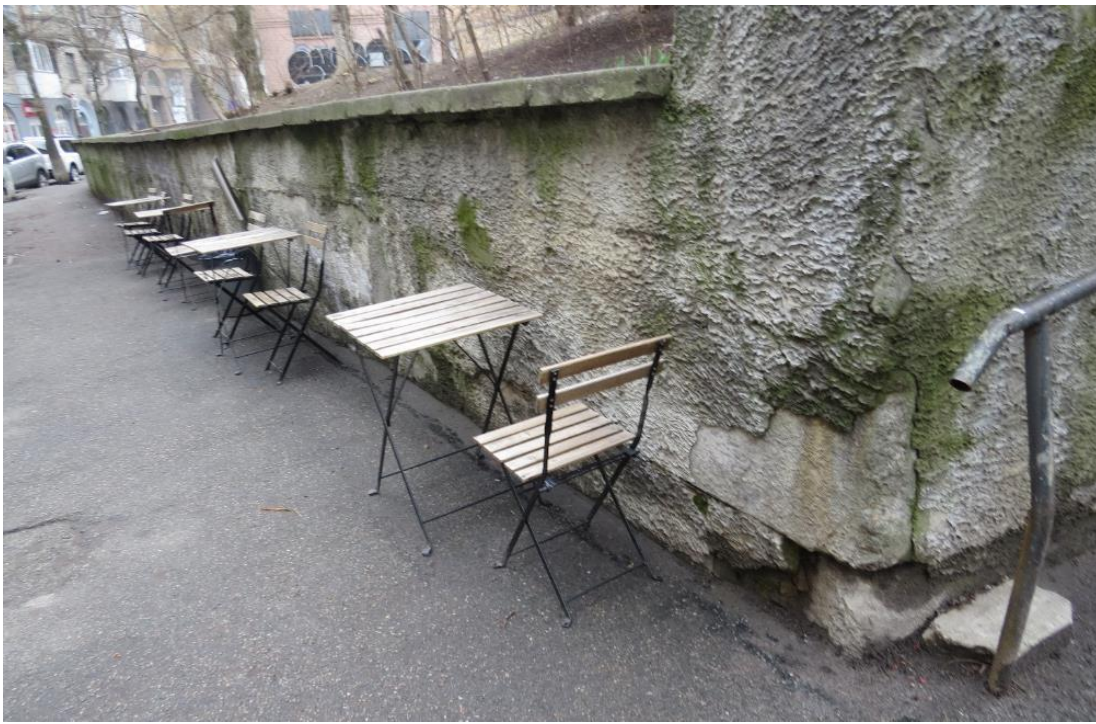
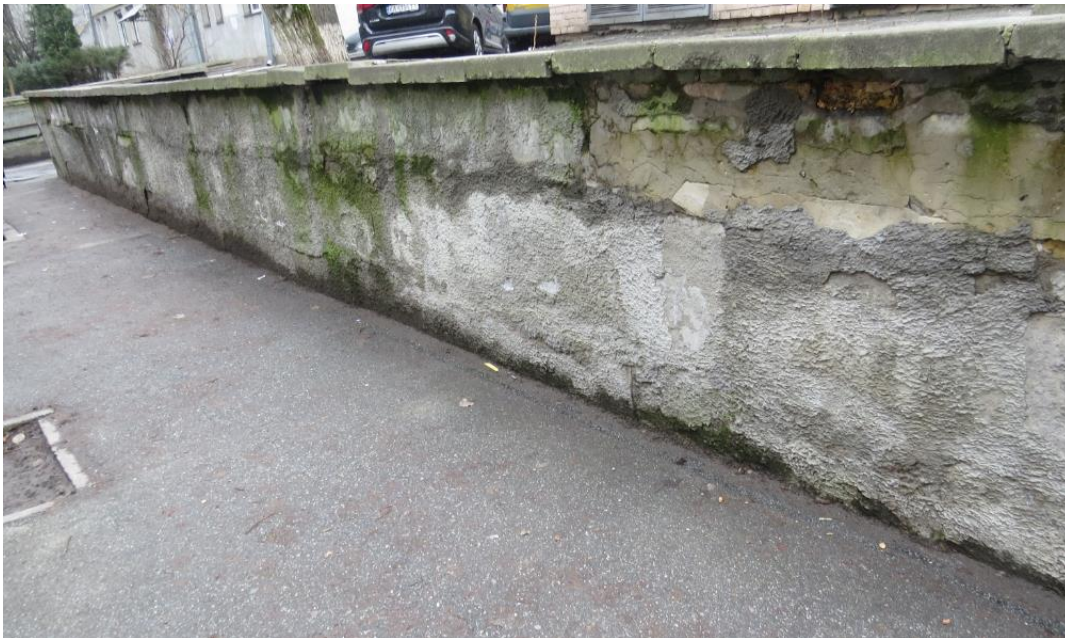
### **175. Вул. Дарвіна, 10**

Вздовж вул. Кропивницького, на прибудинковій території, розташована підпірна стіна з фундаментних блоків, з накривними плитами, стіна літерою «П» в плані, довжиною 60.0 м і висотою 1.5 м. Стіна утримує вертикальний ґрунтовий укіс прибудинкової території будинку № 10, незадовільний технічний стан, руйнується зовнішній облицювальний шар, стіна потребує ремонту. Стіна повинна обслуговуватись балансоутримувачем будинку № 10.

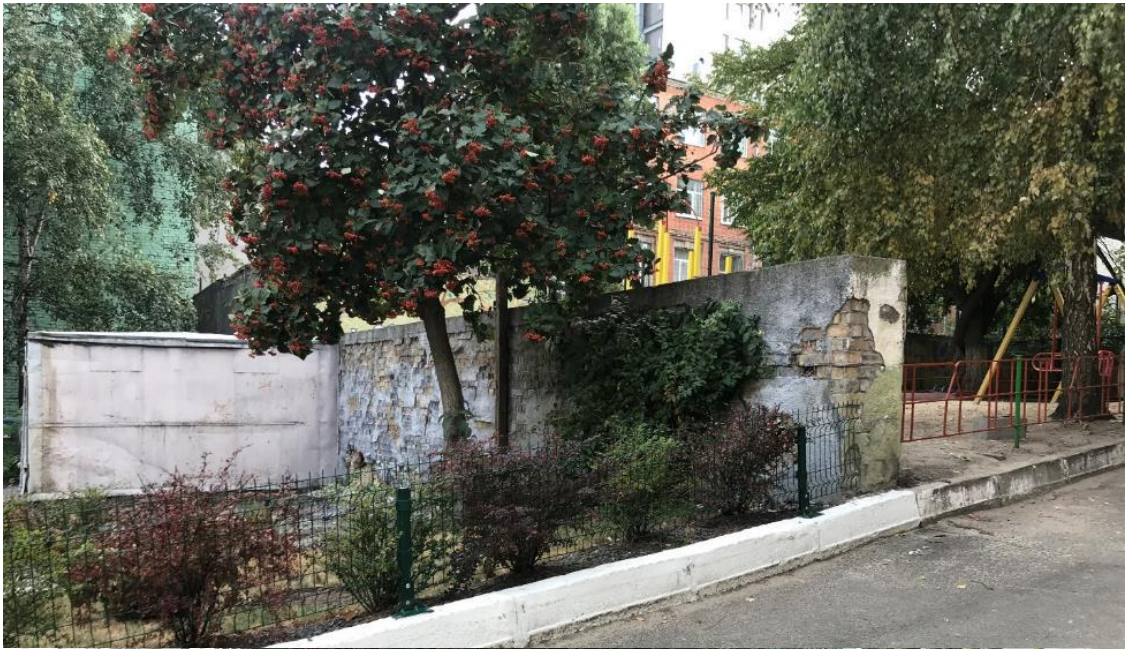
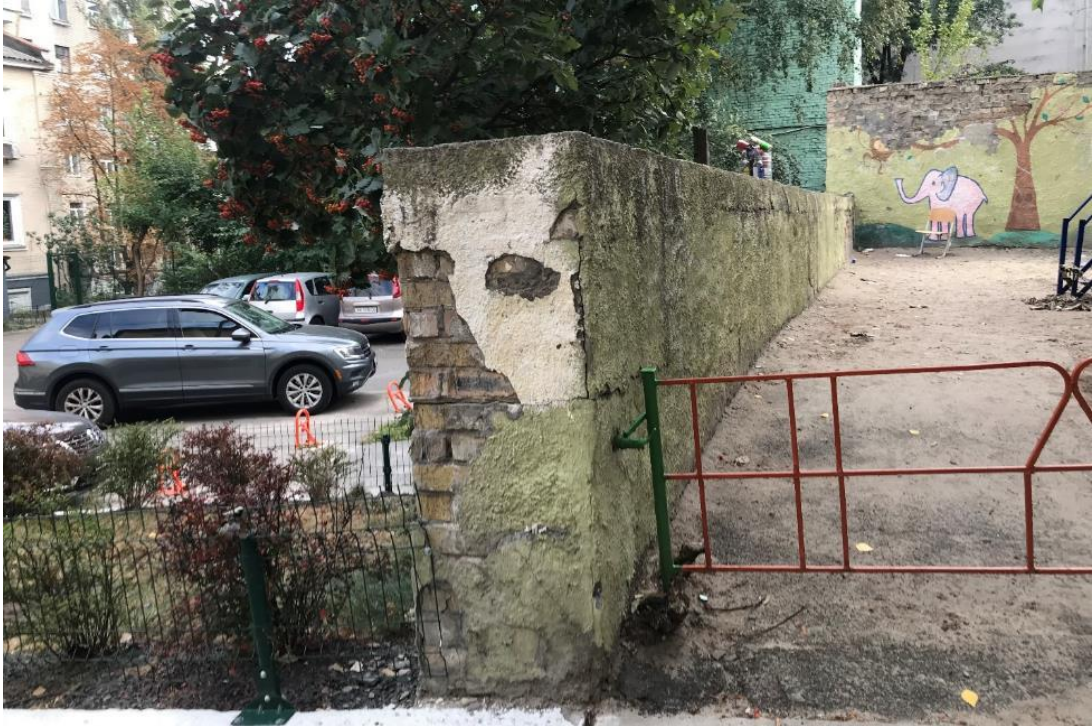
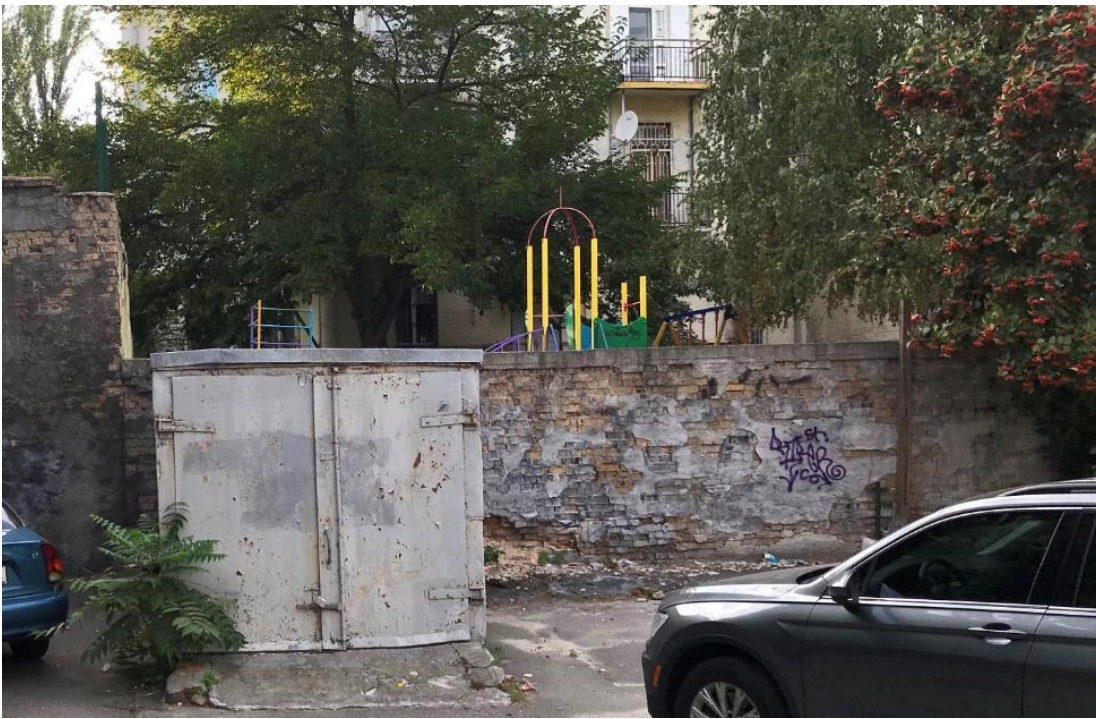
### **176. Вул. Еспланадна, 30-Б**

Цегляна стіна у дворі житлового будинку на вул. Еспланадній, 30-Б на штучно створеному перепаді відміток рельєфу висотою до 1,7м, утримує вертикальний укіс біля дворового дитячого майданчика та відокремлює її від газону. Стіна має накривний шар. До стіни примикає металевий бокс. Довжина стіни біля 13 м. Висота від 1,6 м до 2,4 м. Технічний стан - незадовільний. Цегляна кладка та облицювальний шар та місцями руйнуються.. Стіна не виконує функцію протизсувної споруди. Потребує ремонту Відповідальність за технічне обслуговування стіни має нести організація - балансоутримувач прибудинкової території.

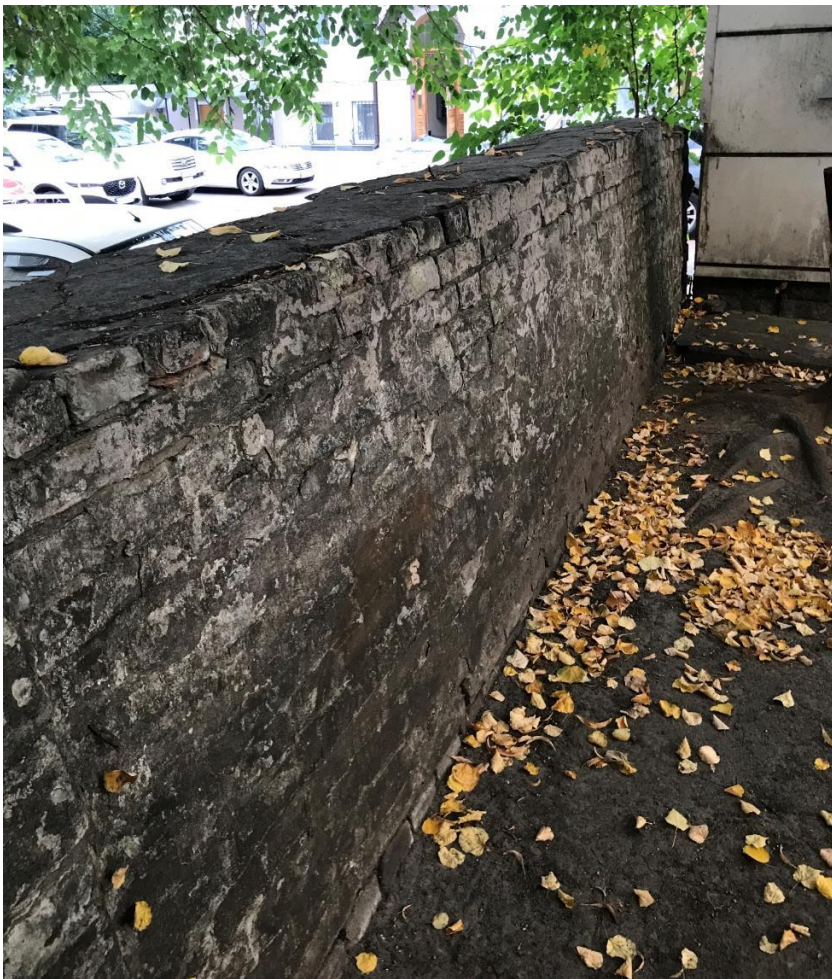
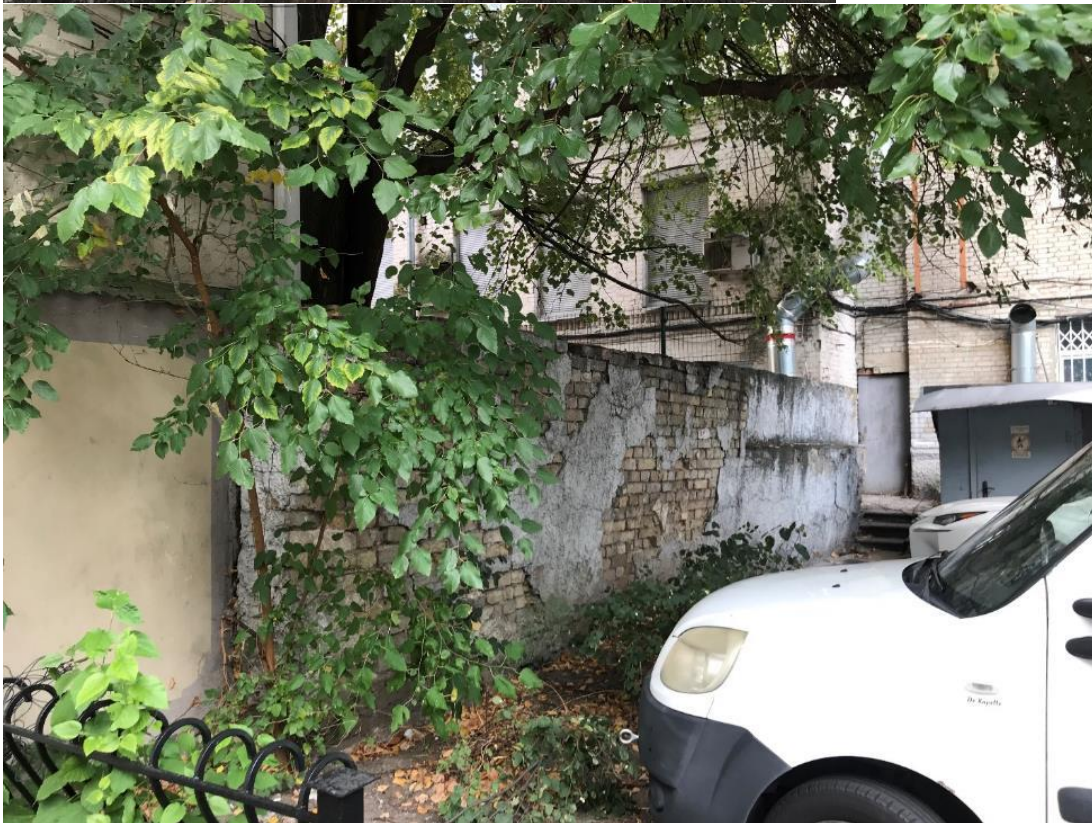
### **Вул. Еспланадна, 30-Б**

Інша цегляна стіна - паркан на межі прибудинкових територій житлових будинків на вул. Еспланадній, 30-Б та на вул. Еспланадній, 32 на штучно створеному перепаді відміток рельєфу, утримує вертикальний укіс висотою 0,7м та відокремлює прибудинкові території. Верхня частина стіни виконує роль цегляного паркану.

Довжина стіни 9,8 м. Загальна висота приблизно до 2,0 м. Технічний стан передаварійний: є значне відхилення від вертикального положення. Зазнає негативного впливу від кореневої системи близько розташованого дерева. Облицювальний шар та цегла місцями руйнується. Потребує ремонту. Стіна не виконує функцію протизсувної споруди. Відповідальність за технічне обслуговування стіни має нести балансоутримувач прибудинкових територій.

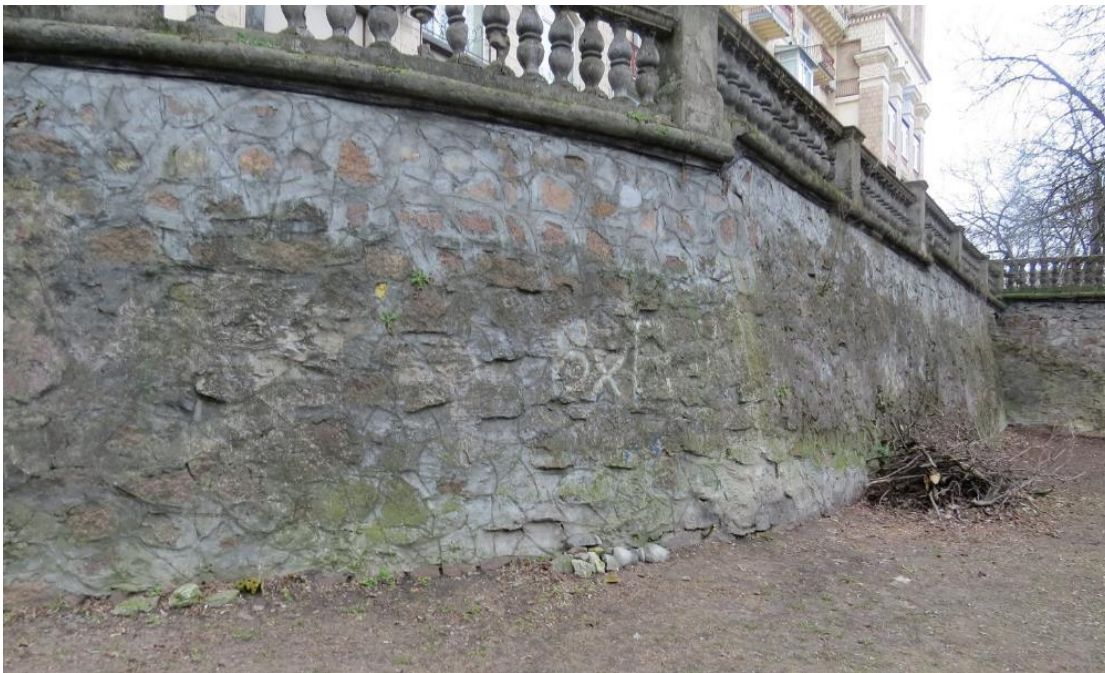
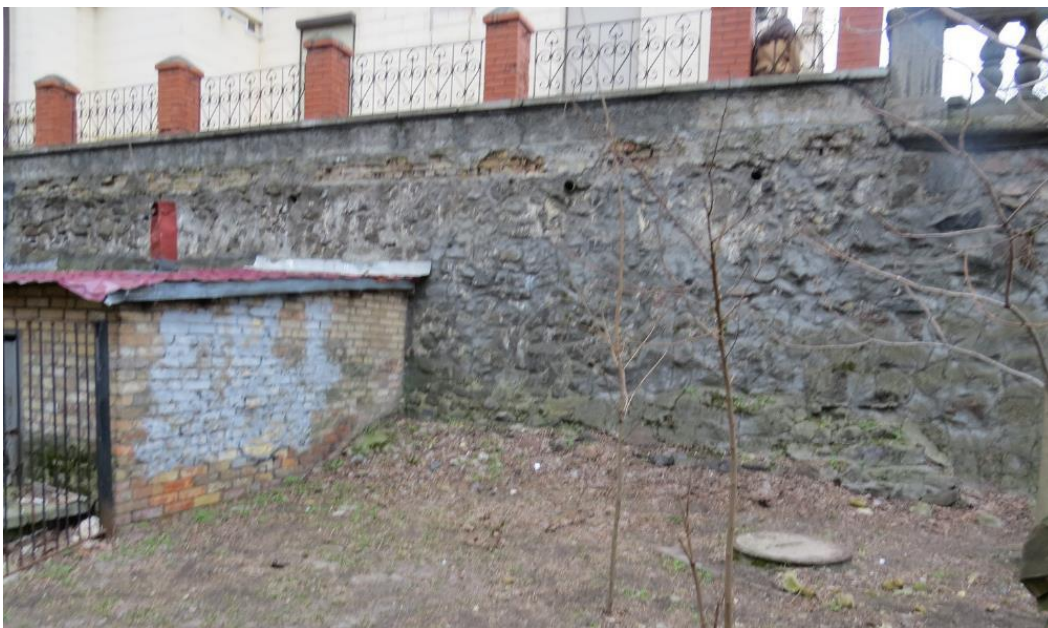
### **177. Вул. Марії Заньковецької, 6, 8**

У дворі житлових будинків, на межі прибудинкових територій, розташована підпірна стіна комбінованої конструкції (бутова кладка, цегла), довжиною 73.0 м і висотою 3.2 м, стіна утримує ґрунтовий укіс, побудована в комплексі з прибудинковою територією житлового будинку № 8, є

невід'ємною частиною прибудинкової території. Задовільний стан, але потребує технічного обслуговування. Стіна має бути на балансі і обслуговуванні балансоутримувача території.

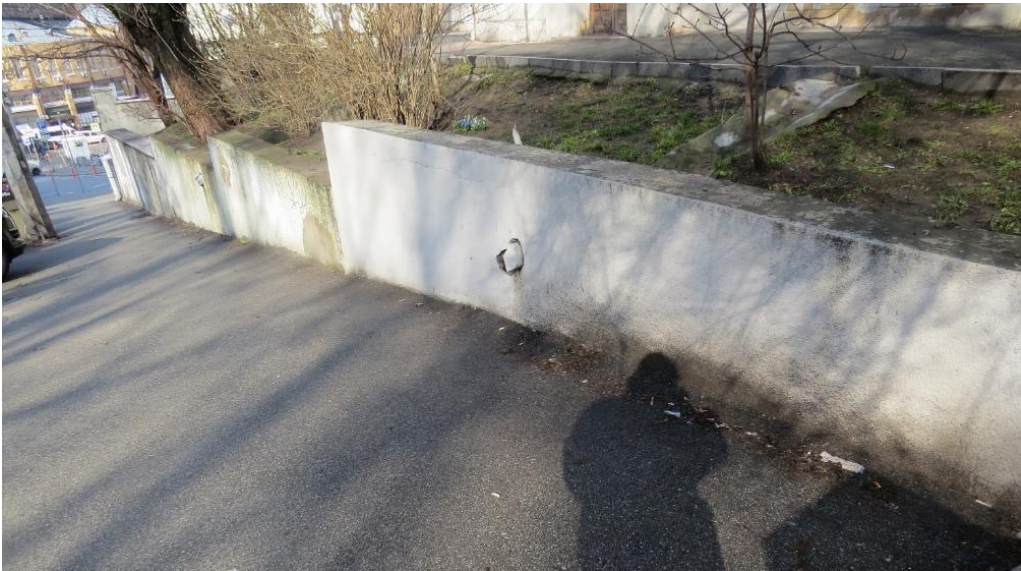
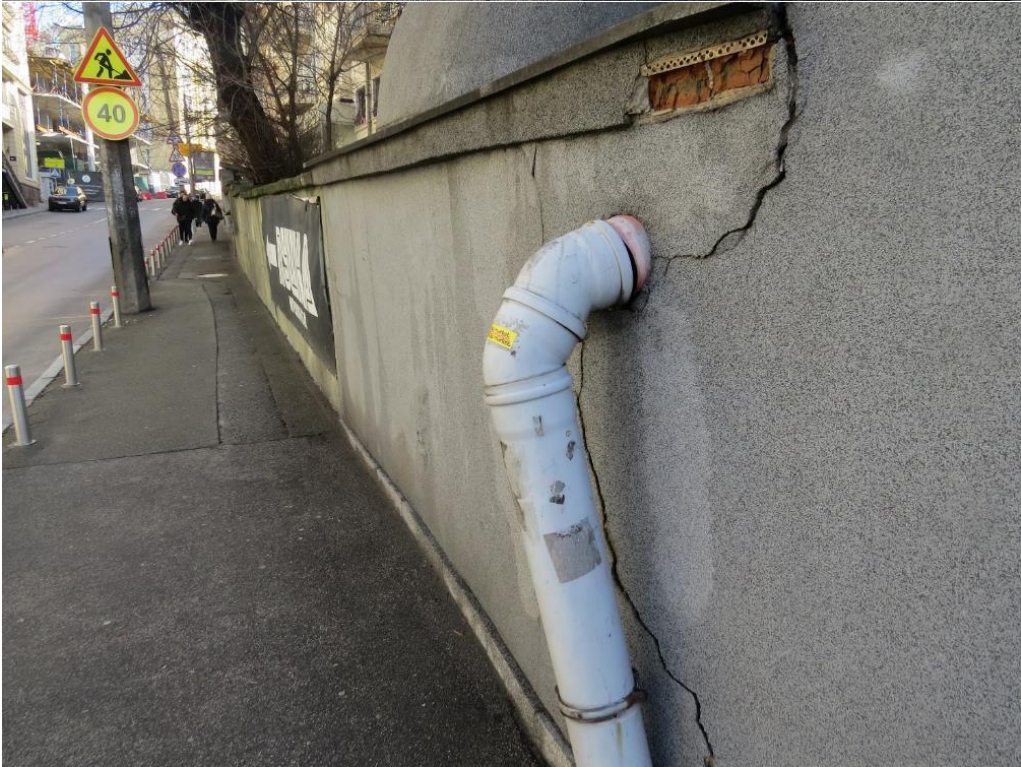
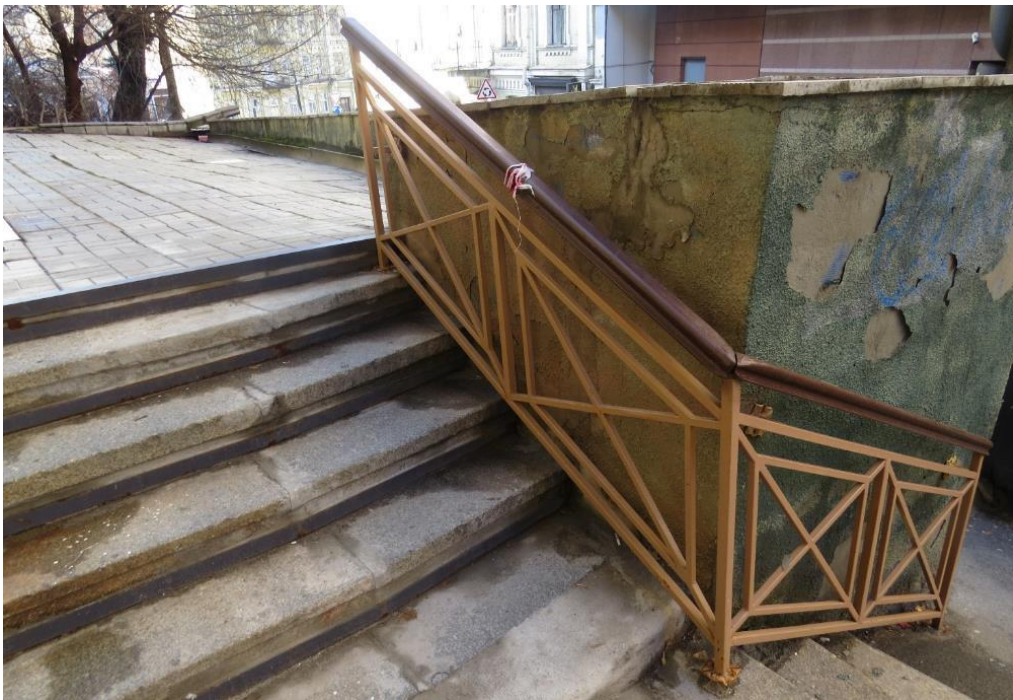
### **178. Вул. Круглоуніверситетська, 2/1 та 2/1-Б**

З боку тротуару вулиць Крутий узвіз та вул. Круглоуніверситетської, на межі прибудинкової території, розташована цегляна підпірна стіна, довжиною 55.0 м і висотою 2.0 м, зі сходами і накривними плитами. Стіна утримує вертикальний ґрунтовий укіс поверхні прибудинкових територій. Підпірна стіна в задовільному технічному стані, повинна обслуговуватись балансоутримувачем будинку № 2/1.

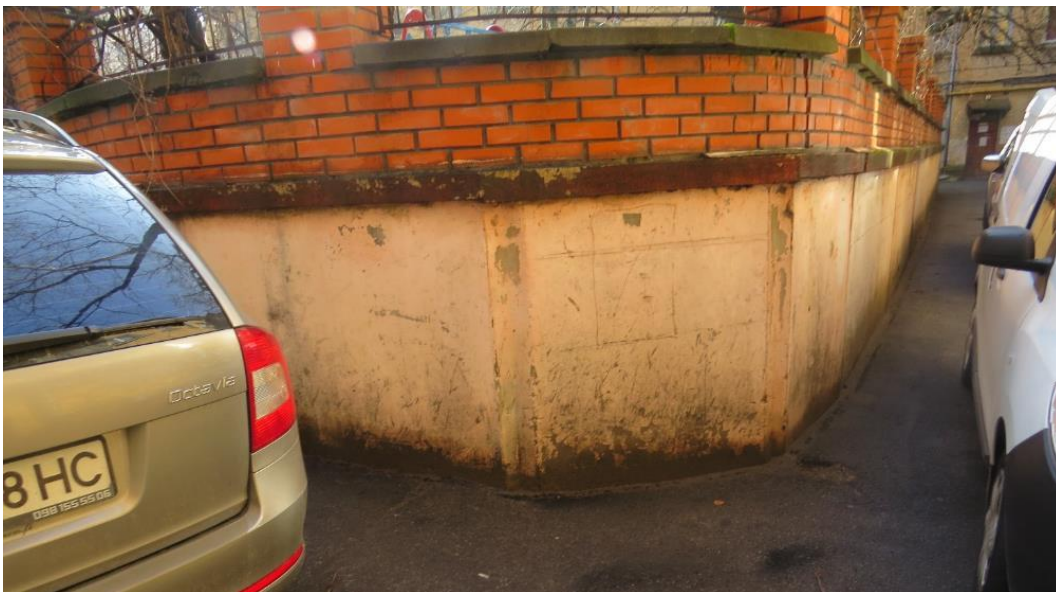
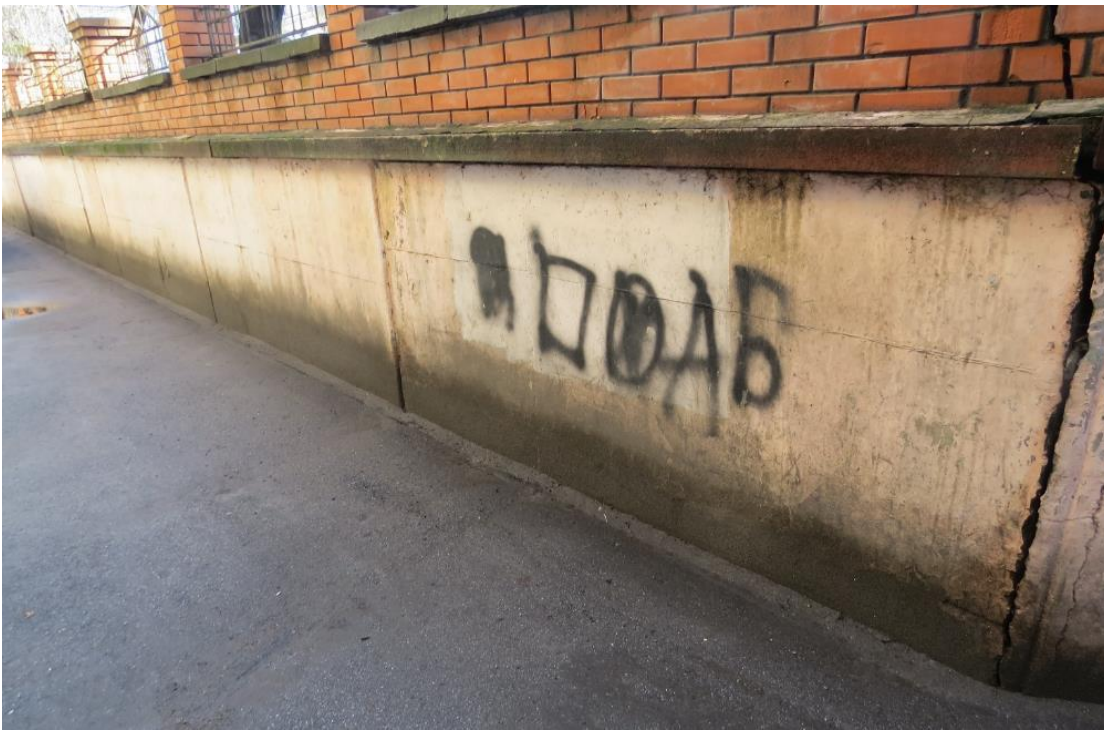
### **Вул. Круглоуніверситетська, 2/1**

Підпірна стіна розташована у дворі житлового будинку, на прибудинковій території, бетонні плити, зверху цегляний паркан, зі стовпчиками та металевою огорожею, стіна утримує вертикальний ґрунтовий укіс між проїздом прибудинкової території та дитячим майданчиком. Стіна довжиною 50.0 м і висотою 1.5 м, в задовільному технічному стані, потребує обслуговування балансоутримувачем житлового будинку № 2/1.

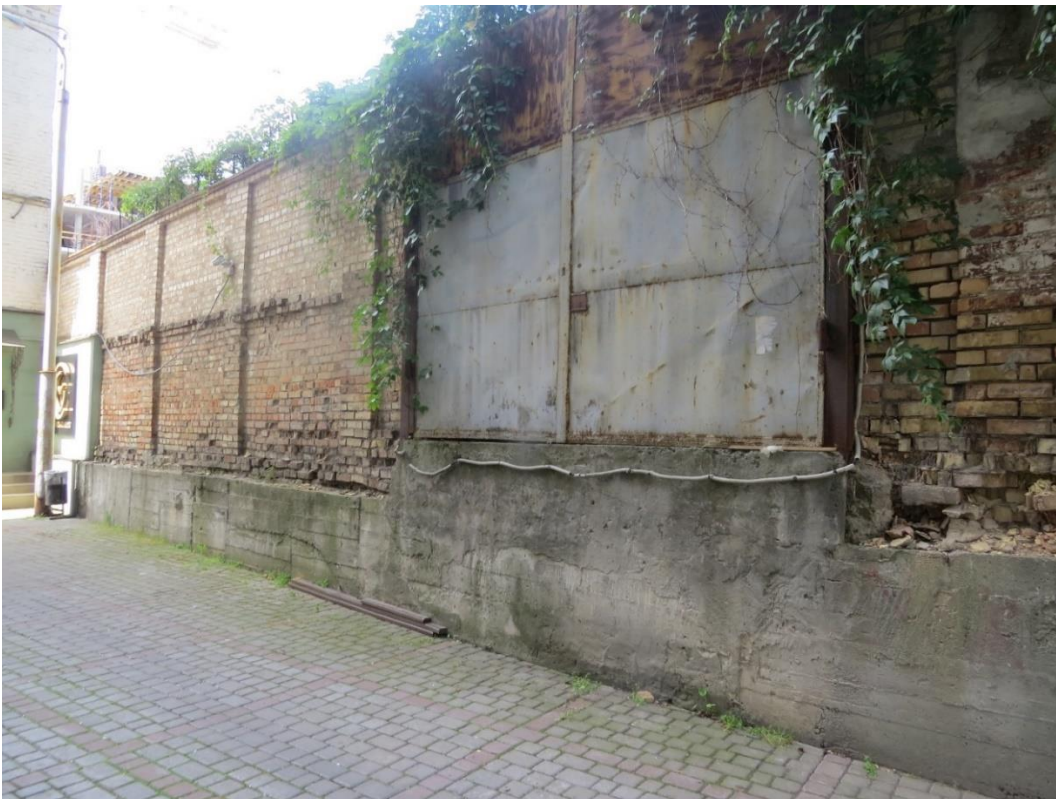
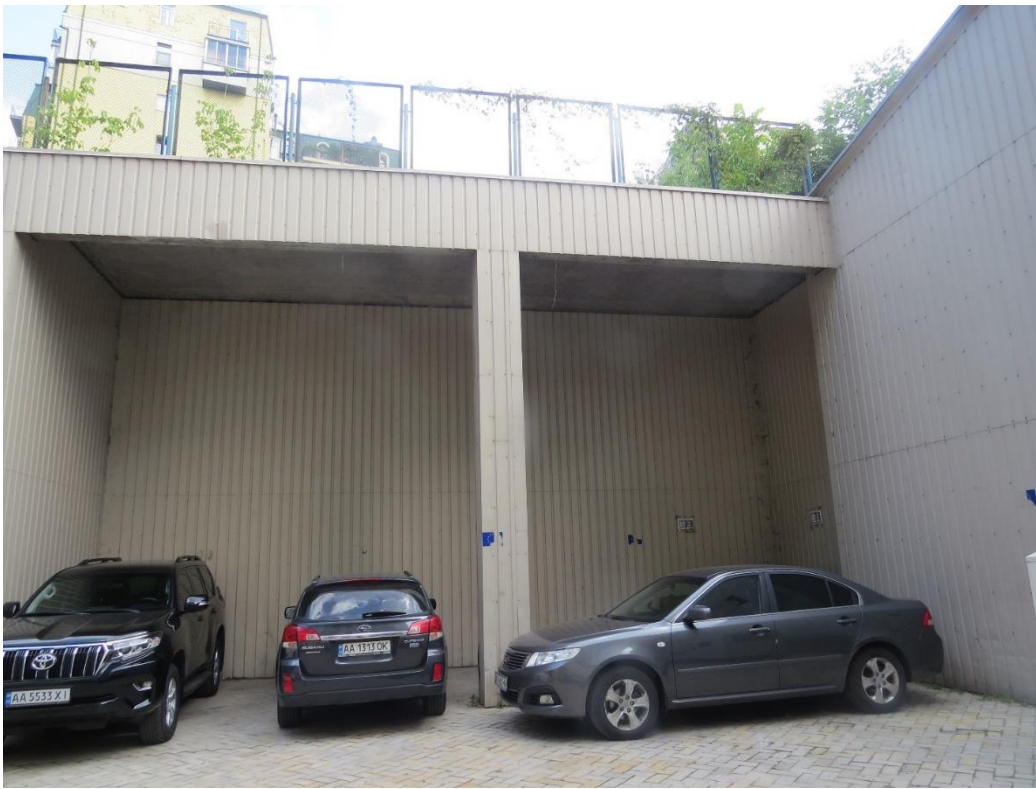
### **Вул. Круглоуніверситетська, 2/1-Б**

У дворі житлового будинку розташована монолітна підпірна стіна довжиною 30.0 м. Вище видимої частини стіни цегляний паркан. Більша частина стіни обшита профілем. Стіна утримує вертикальний ґрунтовий укіс території спортивної площадки. В задовільному технічному стані, побудована при влаштуванні прибудинкової території, повинна обслуговуватись балансоутримувачем будинку № 2/1-Б.

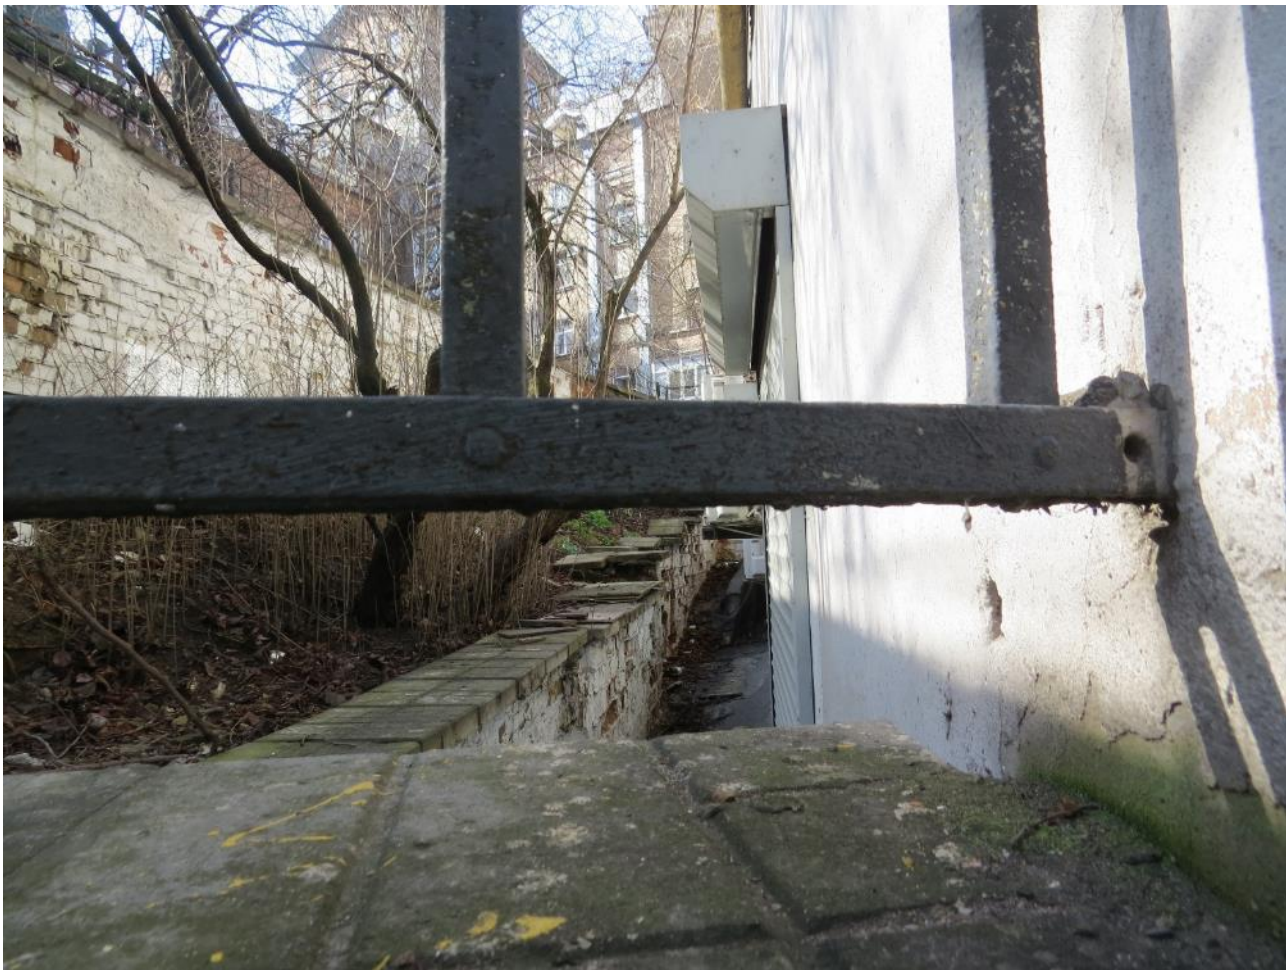
### **179. Вул. Круглоуніверситетська, 11/19**

У дворі житлового будинку, на прибудинковій території, розташована цегляна стіна світлового прямка з накривними плитами. Стіна торцем приходить впритул до стін будинку. Низ вікон будинку нижче поверхні прибудинкової на висоту стіни світлового прямка. Стіна в незадовільному технічному стані, потребує ремонту, є невід'ємною частиною житлового будинку, повинна обслуговуватись балансоутримувачем будинку № 11/19.
