**Результати обстеження, згідно Переліку безгосподарних підпірних стін,  
розташованих на території Печерського району м. Києва, додаток до листа Печерської  
районної в м. Києві державної адміністрації від 30.05.2024 №105-5967**

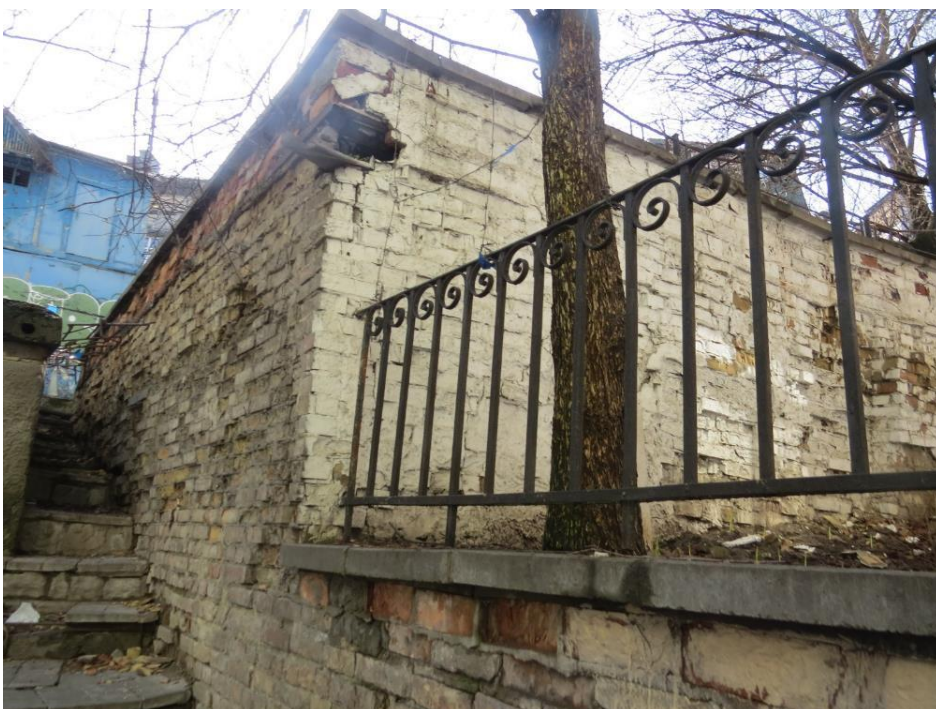
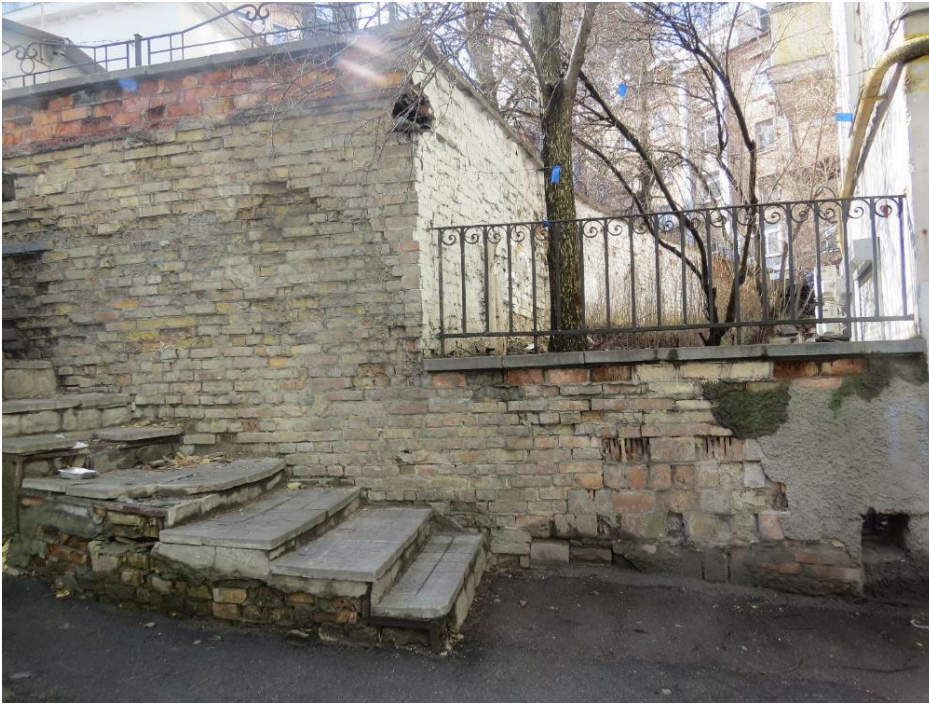
### **Вул. Круглоуніверситетська, 11/19**

Вище по схилу розташована цегляна підпірна стіна з накривними плитами та металевою огорожею. Стіна утримує вертикальний ґрунтовий укіс, в незадовільному технічному стані, руйнується матеріал стіни, потребує ремонту. Верхня частина стіни виконує роль паркану. Стіна повинна обслуговуватись балансоутримувачем будинку.

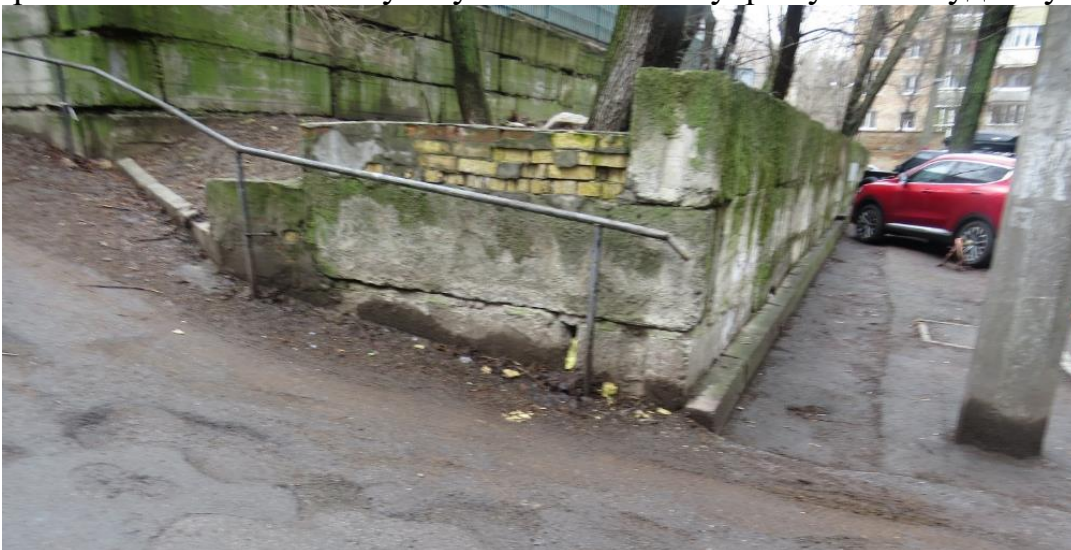
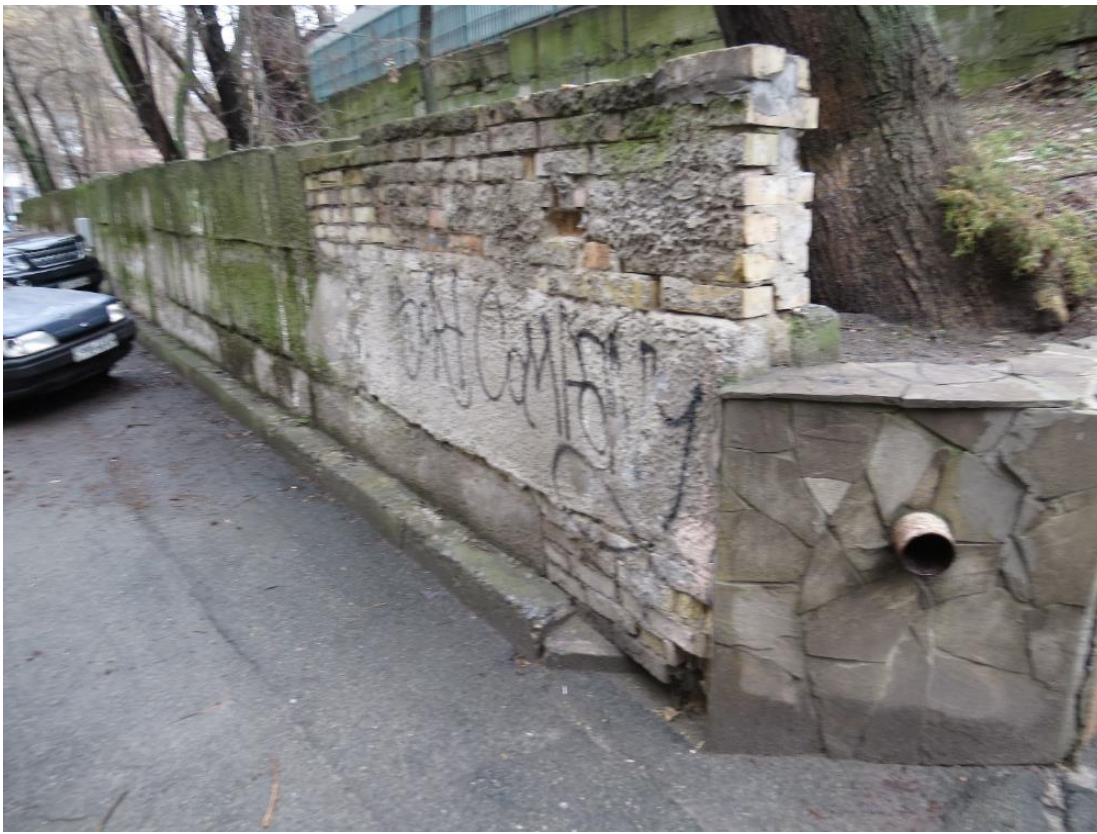
### **180. Вул. Кропивницького, 18**

З боку тротуару вулиці, на прибудинковій території, розташована підпірна стіна комбінованої конструкції (фундаментні блоки, цегла), стіна зі сходами, утримує вертикальний ґрунтовий укіс з боку території дитячого дошкільного закладу на вул. Шовковичній, 44, стіна довжиною 33.0 м і висотою 1.7 м, в незадовільному технічному стані, руйнується матеріал стіни, потребує ремонту. Підпірна стіна повинна обслуговуватись балансоутримувачем будинку № 18.

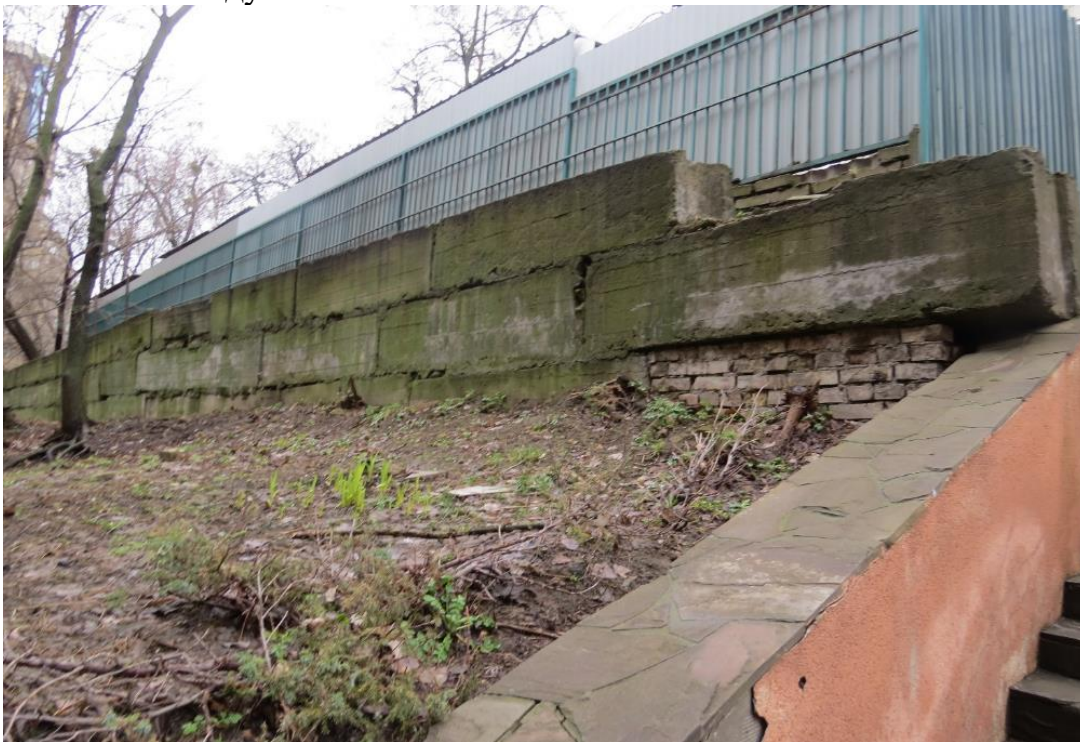
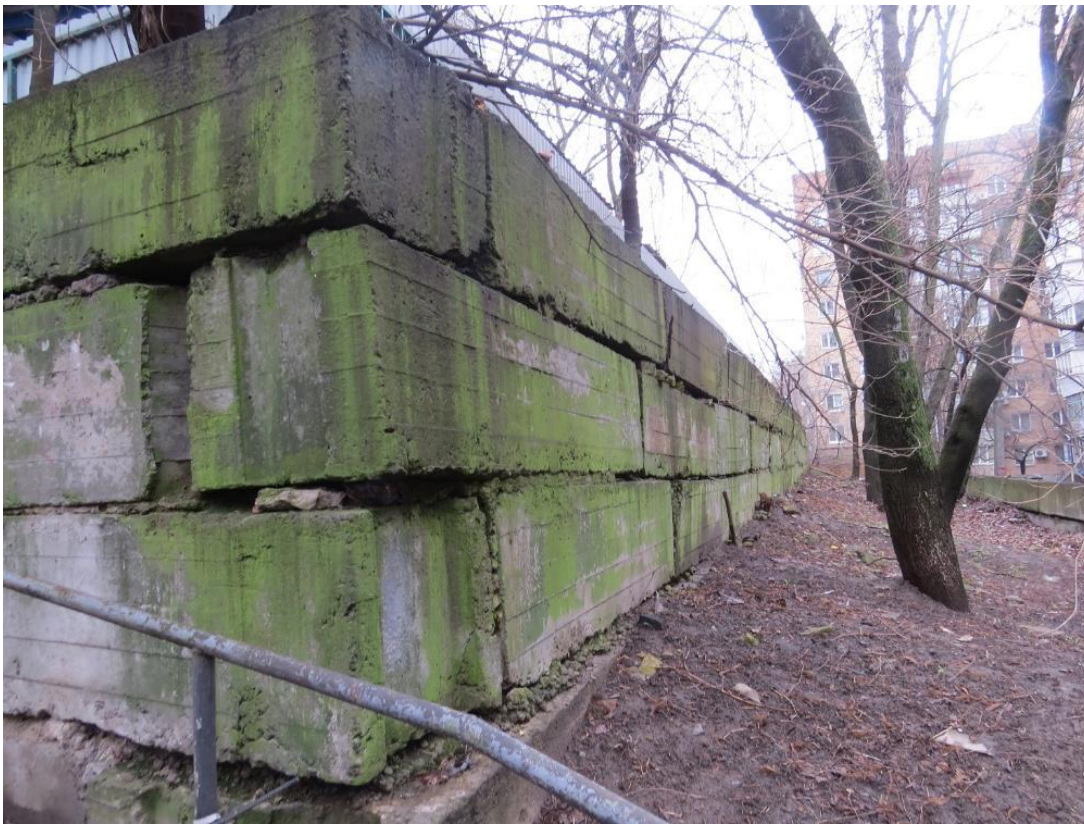
### **Вул. Кропивницького, 18**

Підпірна стіна на прибудинковій території, розташована вище по схилу від передньої, утримує вертикальний ґрунтовий укіс з боку території дитячого дошкільного закладу, стіна комбінованої конструкції (цегла, фундаментні блоки). Стіна довжиною 31.0 м і висотою 1.8 м. Стіна в задовільному технічному стані, повинна обслуговуватись балансоутримувачем дошкільного закладу.

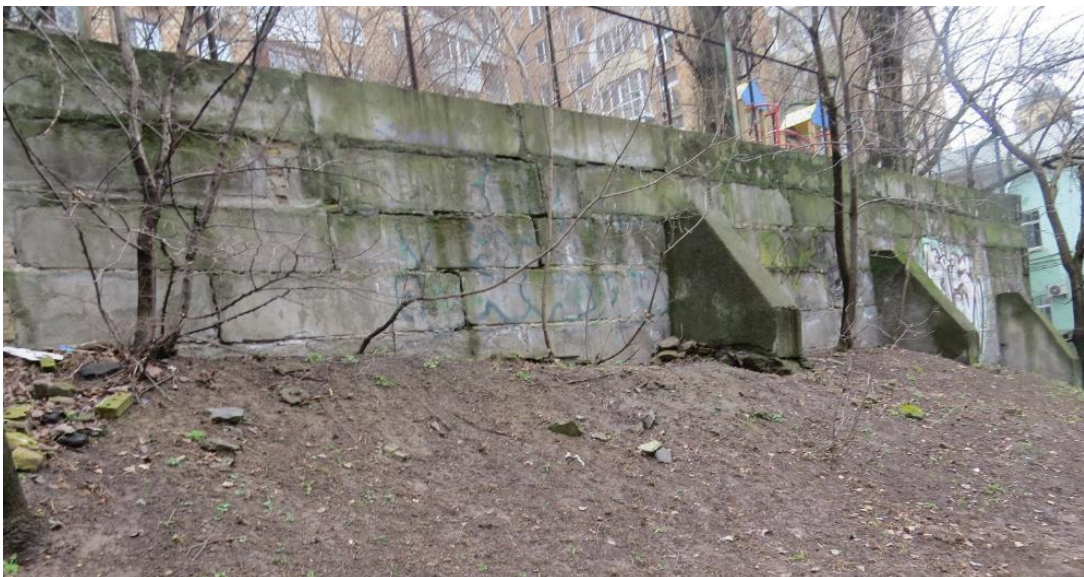
### **Вул. Кропивницького, 18**

Підпірна стіна розташована на прибудинковій території, у дворі житлового будинку, з фундаментних блоків із вставками з цегли, довжиною 60.0 м і висотою 4.8 м, з контрфорсами, утримує вертикальний ґрунтовий укіс з боку території дитячого майданчика. Стіна в незадовільному технічному стані, відсутній цементний розчин на стиках фундаментних блоків, потребує ремонту. Підпірна стіна повинна обслуговуватись балансоутримувачем будинку № 18.

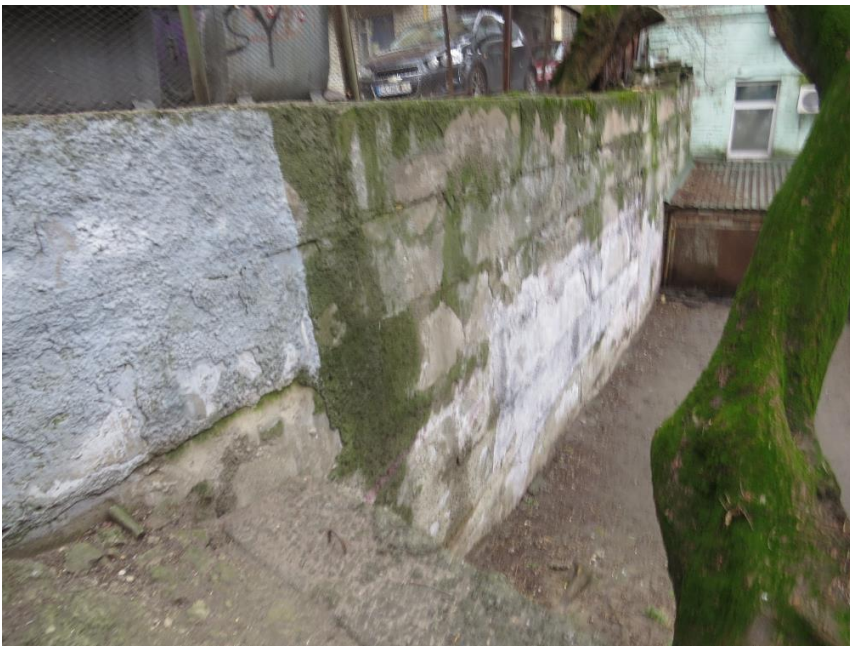
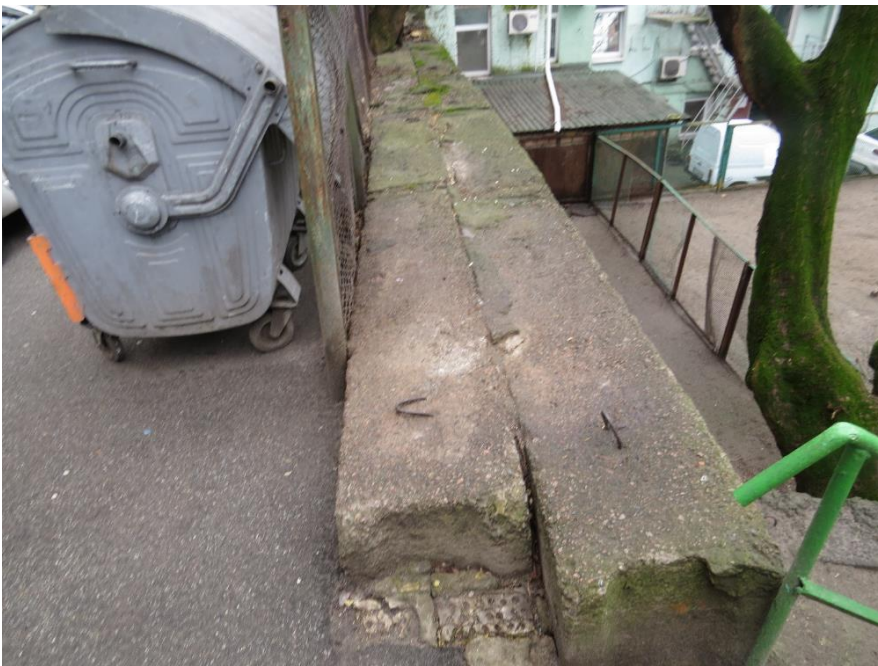
### **Вул. Кропивницького, 18**

Підпірна стіна розташована на прибудинковій території, у дворі будинку, стіна з фундаментних блоків, утримує вертикальний ґрунтовий укіс проїзду, довжиною 17.0 м висотою 4.3 м. Стіна торцем приходиться впритул до стін житлового будинку на вул. Шовковичній, 46/48. В задовільному технічному стані, повинна обслуговуватись балансоутримувачами будинків.

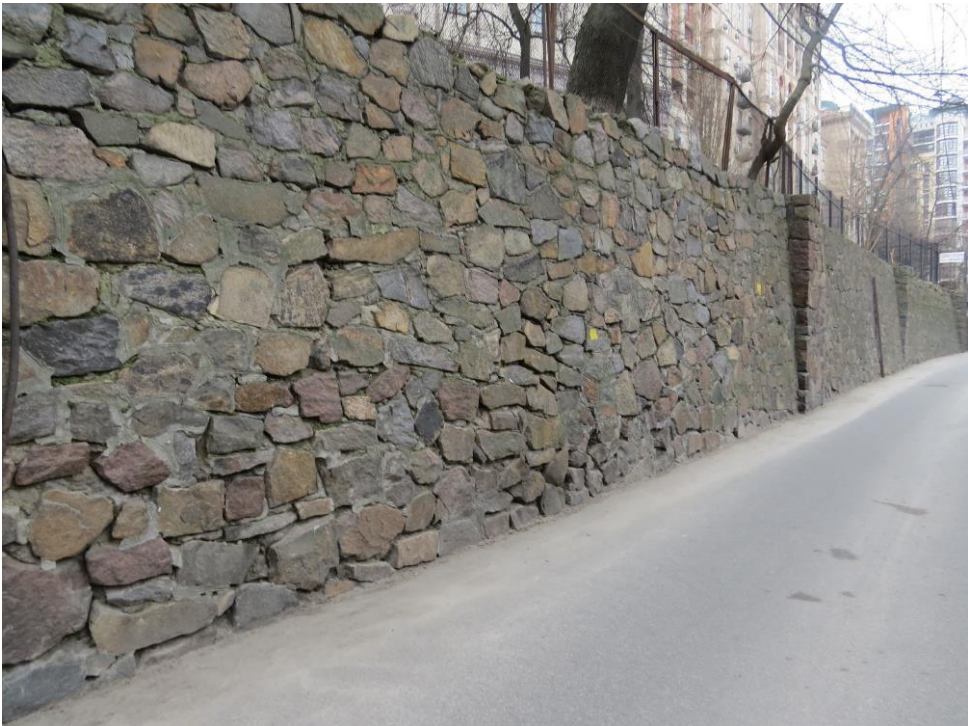
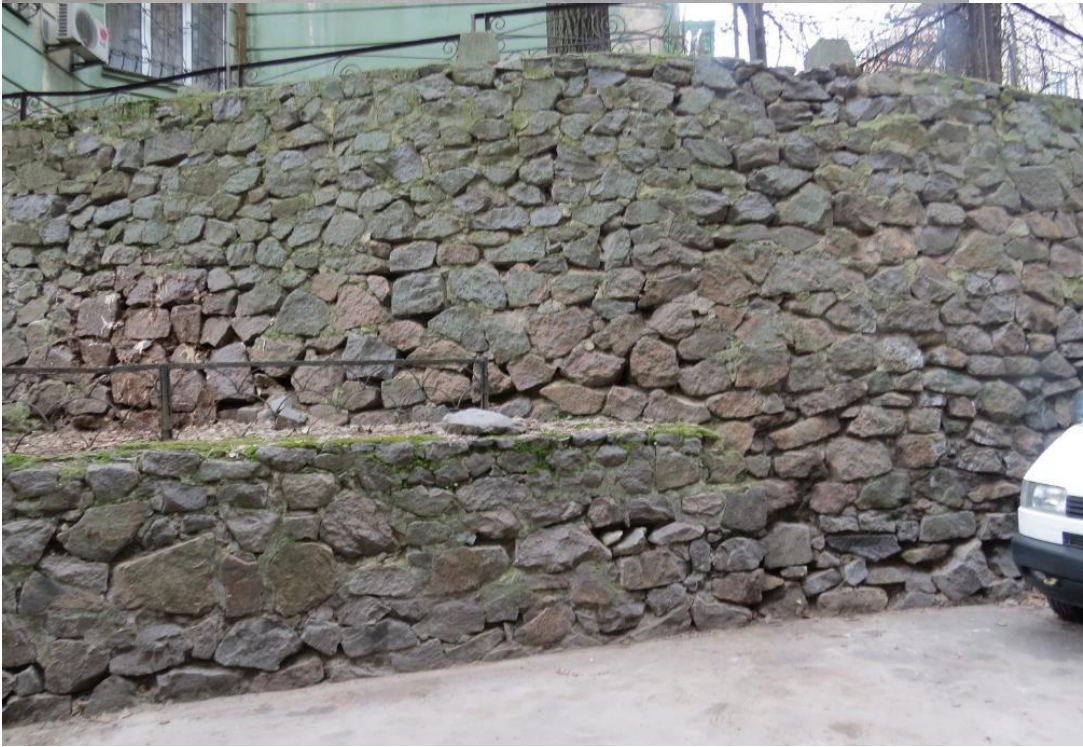
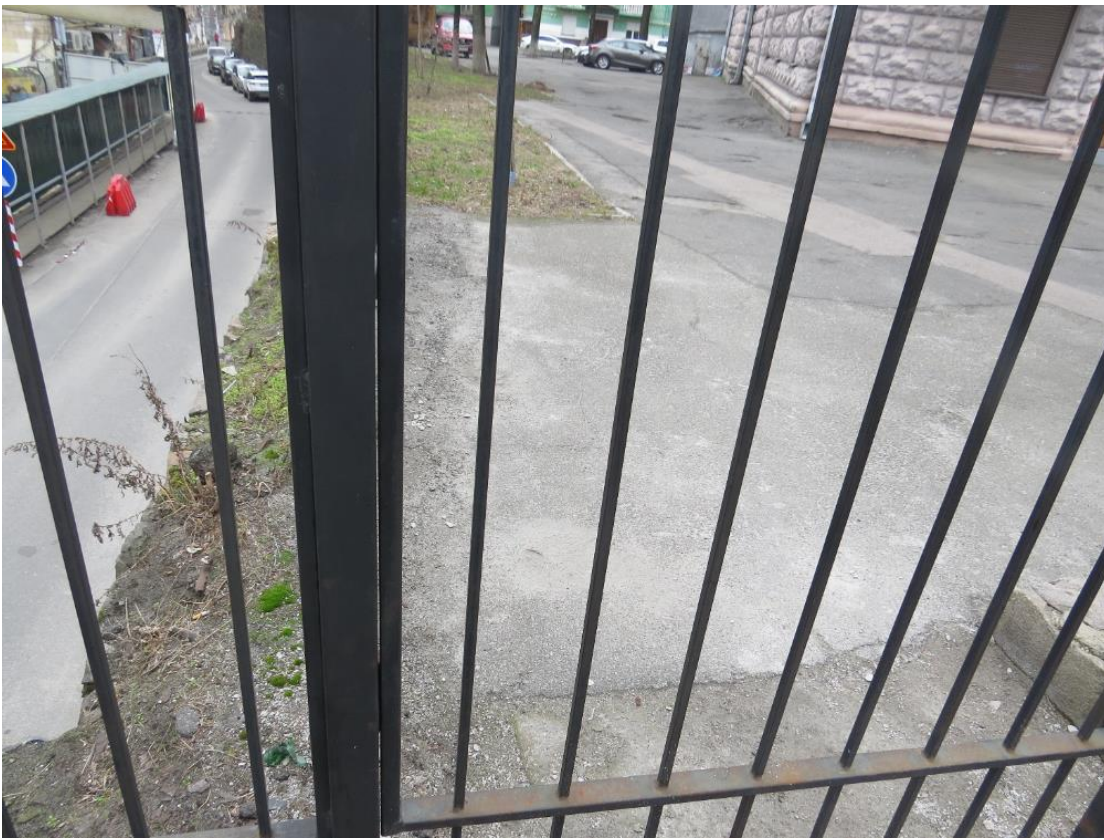
### **181. Вул. Лютеранська, 4(вулиця із сходовим маршем)**

Бутова підпірна стіна розташована вище по схилу від попередньої, утримує прибудинкові території житлових будинків на вул. Лютеранській, № 4 і № 8. Стіна зі сходами до території будинку № 8, довжиною 57.0 м і висотою 3.7 м. Підпірна стіна торцем приходить впритул до житлового будинку № 4. Стіна в незадовільному технічному стані, частково потребує ремонту, повинна обслуговуватись балансоутримувачем житлових будинків.

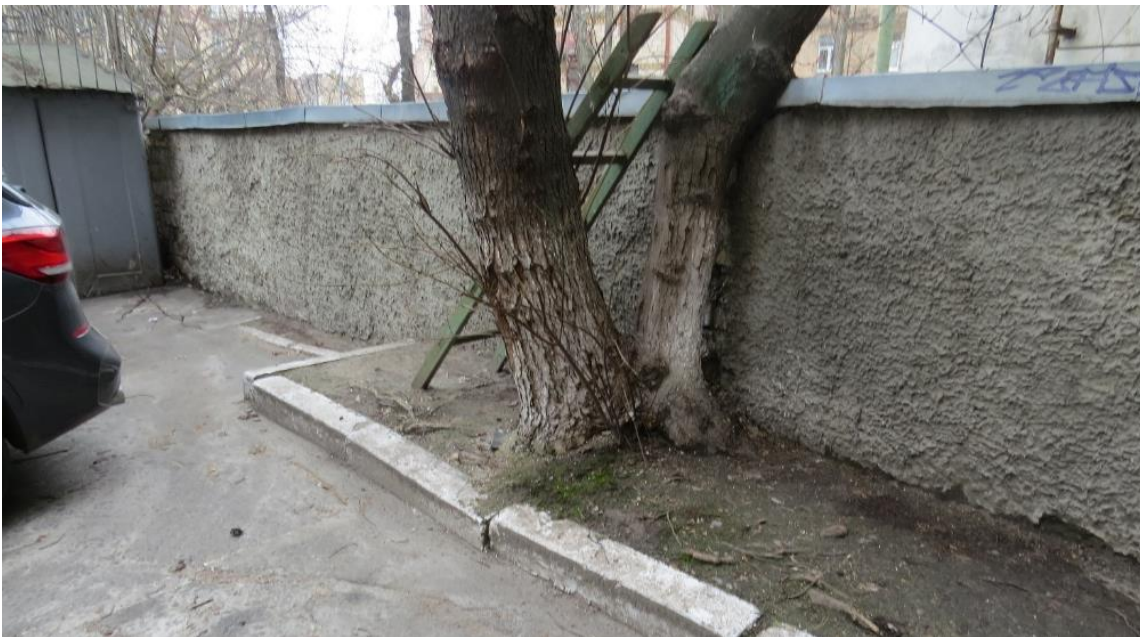
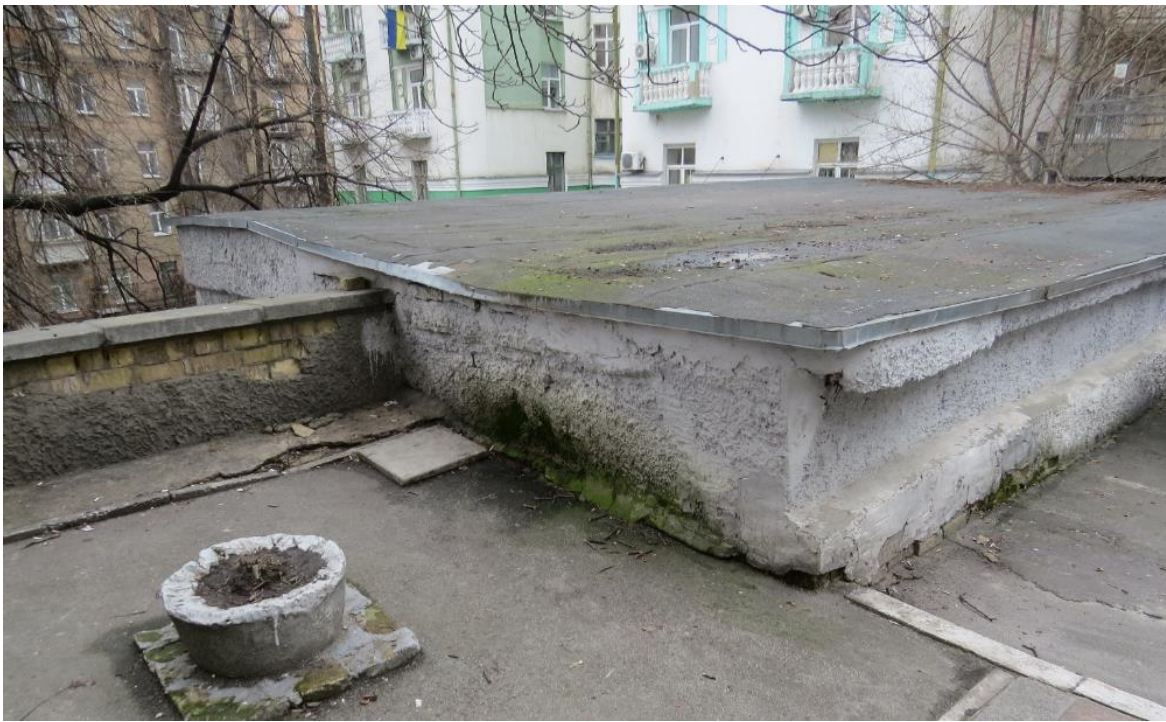
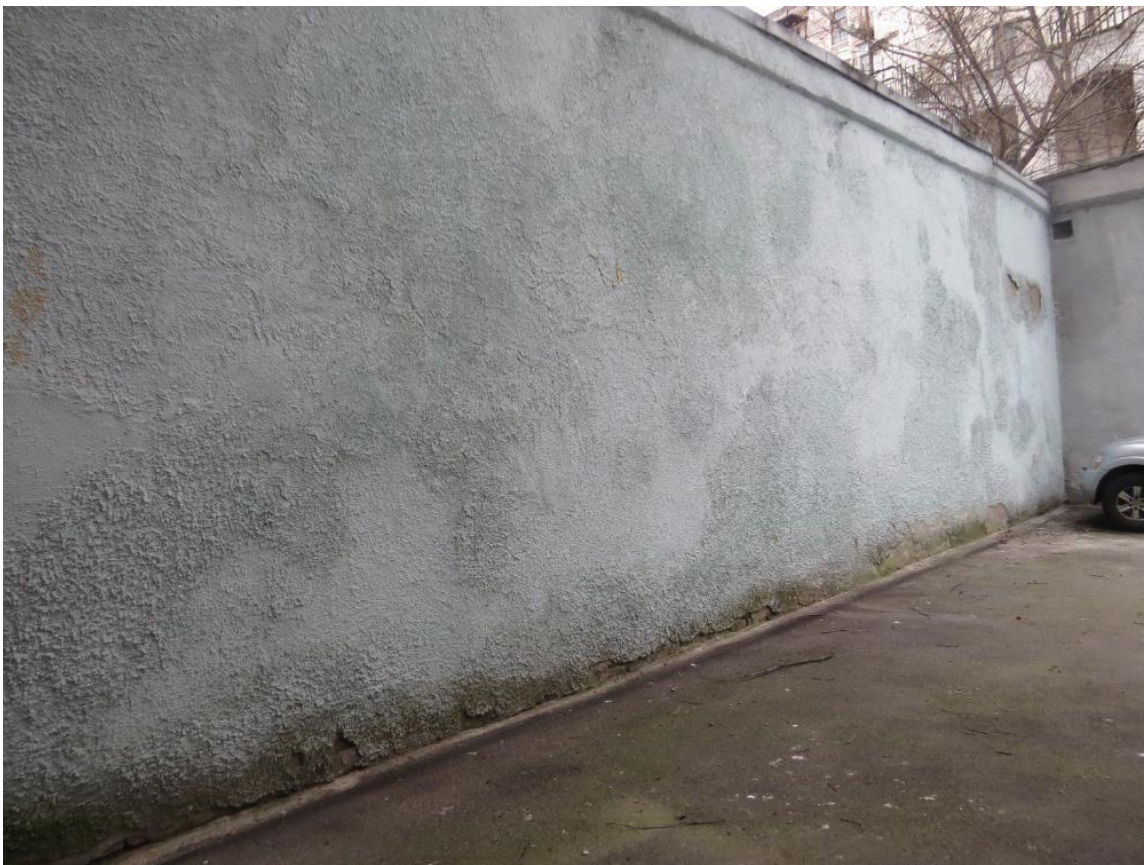
### **182. Вул. Лютеранська, 4 (двір)**

У дворі житлового будинку, на прибудинковій території, розташована цегляна підпірна стіна, по стіні прокладена газова труба, стіна торцем впритул приходить до житлових будинків № 6 та № 8. Підпірна стіна довжиною 20.0 м і висотою 4.0 м, утримує вертикальний ґрунтовий укіс перепаду між прибудинковими територіями. В стіну вбудоване ТП. Верхня частина стіни виконує роль паркану. Стіна в незадовільному технічному стані, потребує ремонту та обслуговування балансоутримувачем житлових будинків.

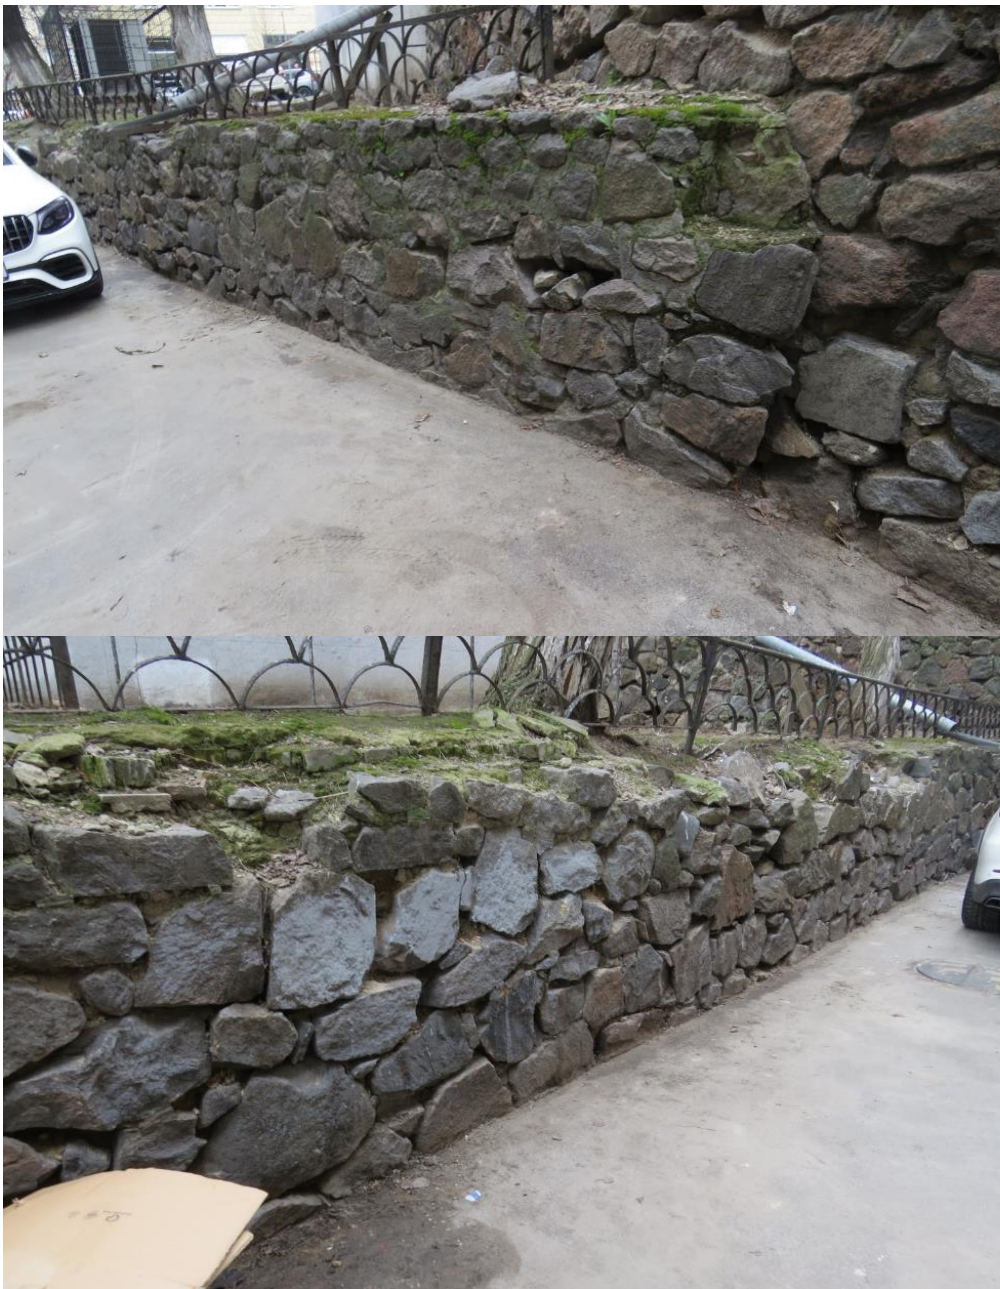
### **183. Вул. Лютеранська, 4 (вулиця)**

Бутова підпірна стіна розташована між проїздом будинку на вул. Хрещатик, 21 і прибудинковою територією на вул. Лютеранській, 4, довжиною 20.0 м і висотою 1.5 м. Стіна утримує прибудинкову територію житлового будинку № 4 на вул. Лютеранській. В незадовільному технічному стані, руйнується матеріал стіни. Потребує ремонту, повинна обслуговуватись балансоутримувачем житлових будинків на вул. Хрещатик, 21 та вул. Лютеранській, 4.

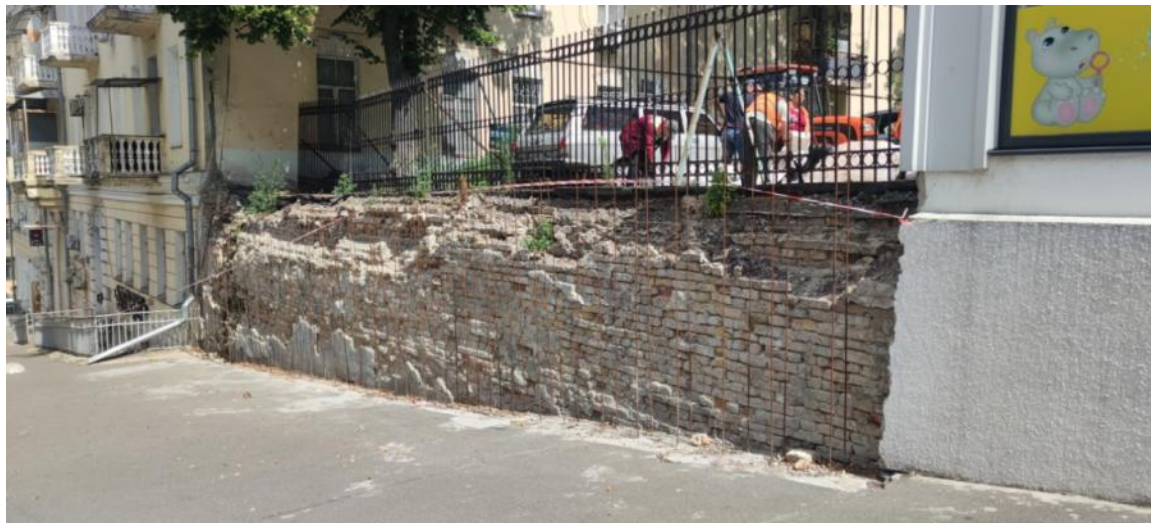
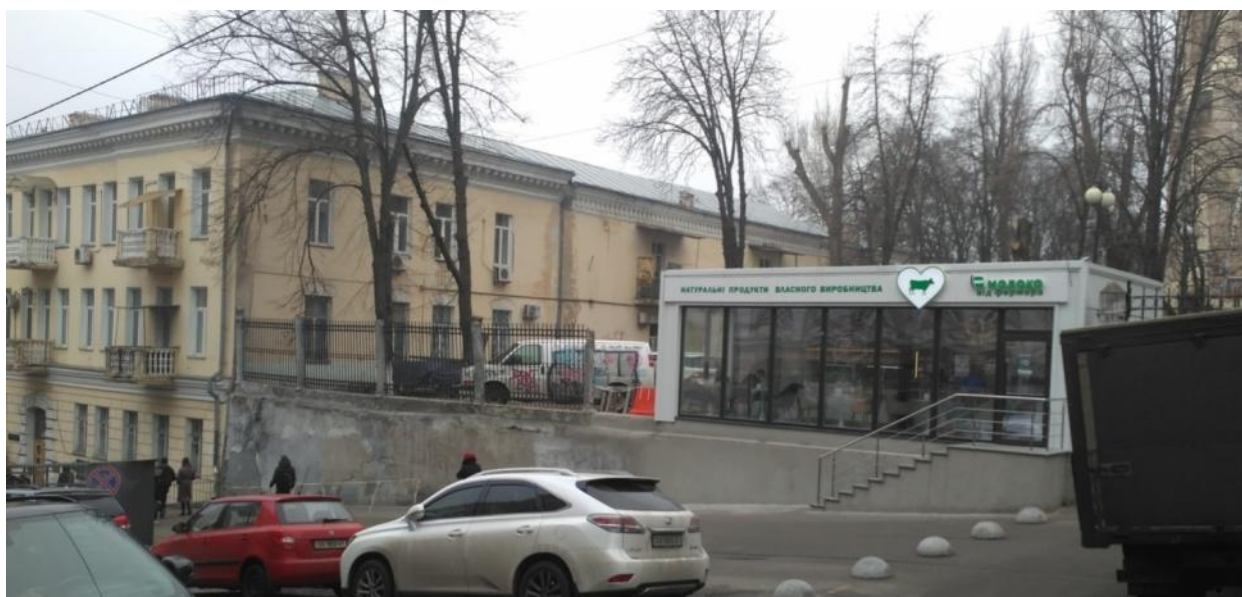
#### **184. Вул. Лютеранська, 7/10**

Цегляна підпірна стіна довжиною близько 20 м, змінної висоти від 1,5 до 3,8 м влаштована на перепаді відміток рельєфу між прибудинковою територією житлового будинку на вул. Лютеранській, 7/10 та тротуаром вулиці. Стіна знаходиться в незадовільному стані, на стіні виконуються ремонтні роботи на замовлення Печерської РДА, знаходиться на балансі КП Керуюча компанія печерського району. Відповідальність за технічний стан і належне утримання підпірної стіни повинна нести КП Керуюча компанія печерського району.

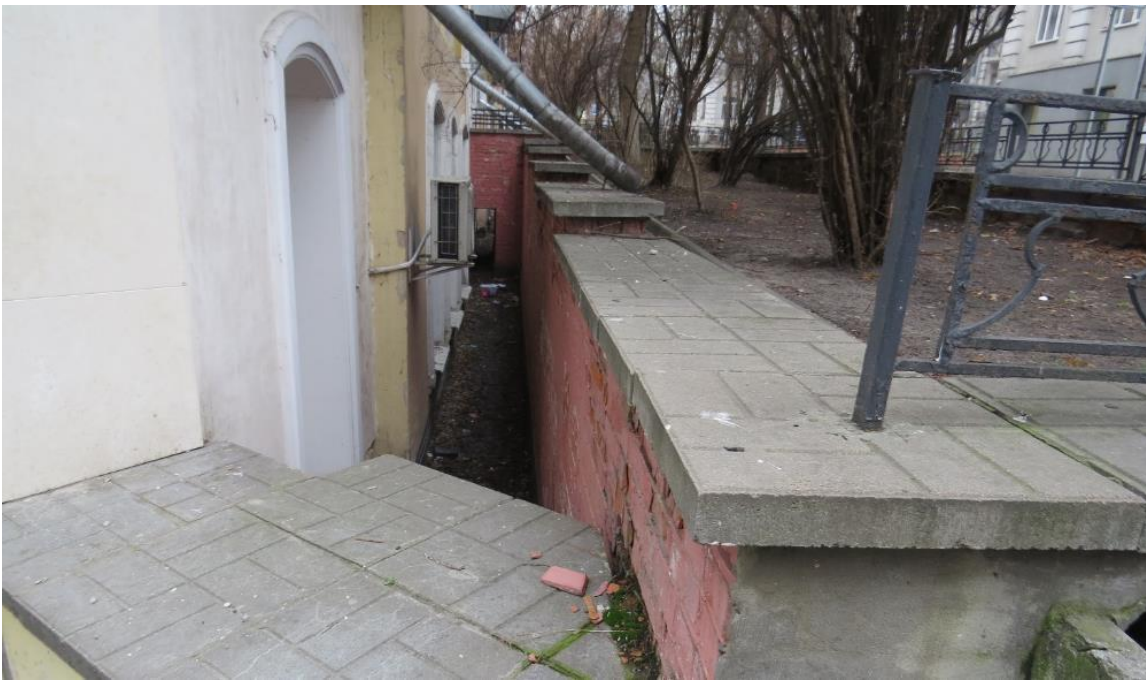
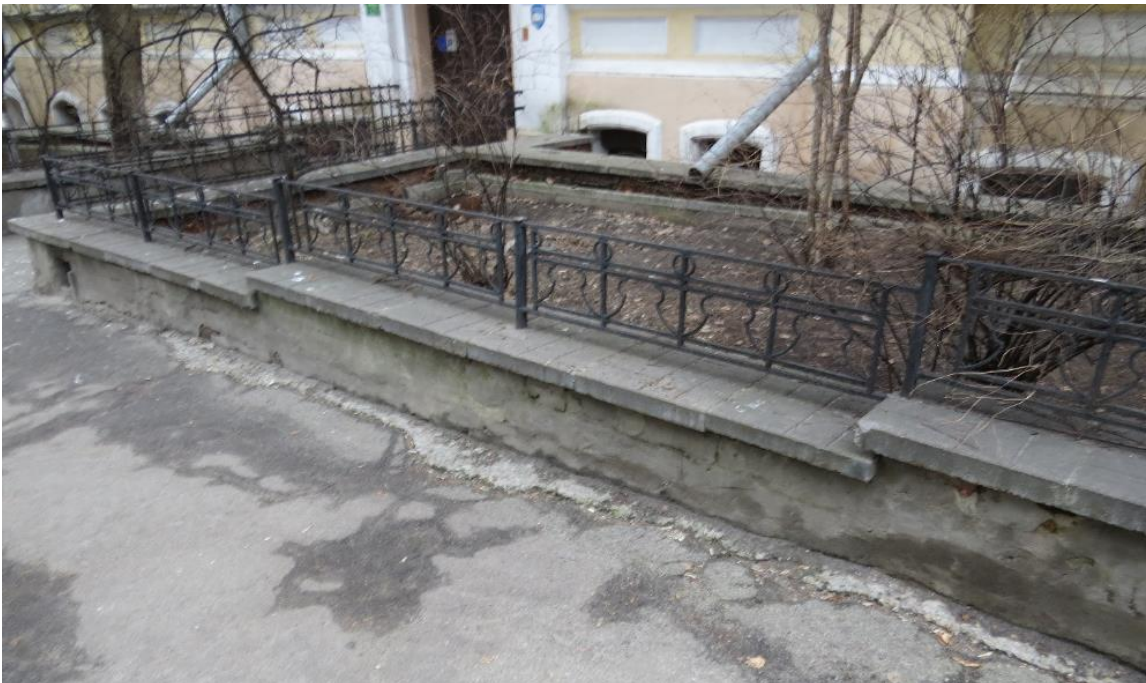
### **185. Вул. Лютеранська, 8**

З боку тротуару вулиці розташована цегляна стіна світлового приямка, з накривними плитами та металевою огорожею. Низ вікон нижче поверхні клумби на висоту стіни світлового приямка. Одночасно стіна є елементом благоустрою прибудинкової, утримує незначний перепад між клумбою і тротуаром. Стіна є невід'ємною частиною житлового будинку, в задовільному технічному стані, повинна обслуговуватись балансоутримувачем будинку № 9/9.

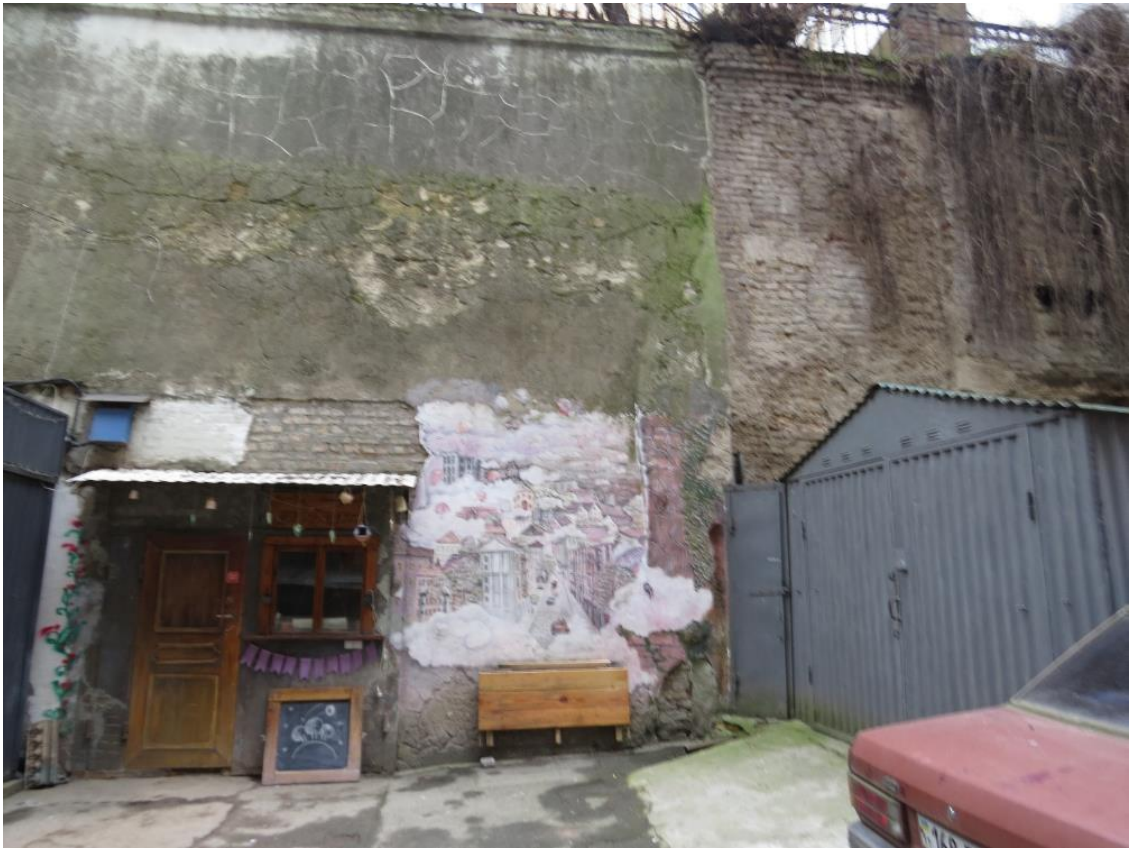
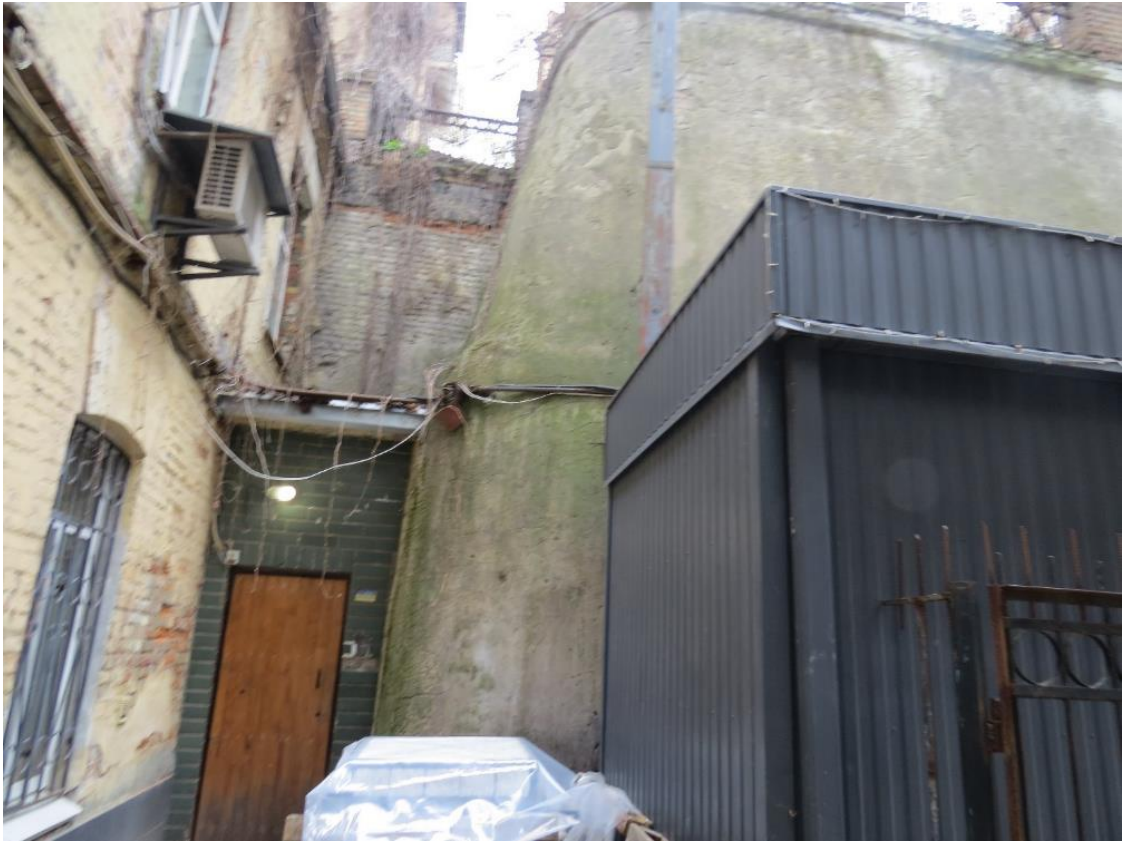
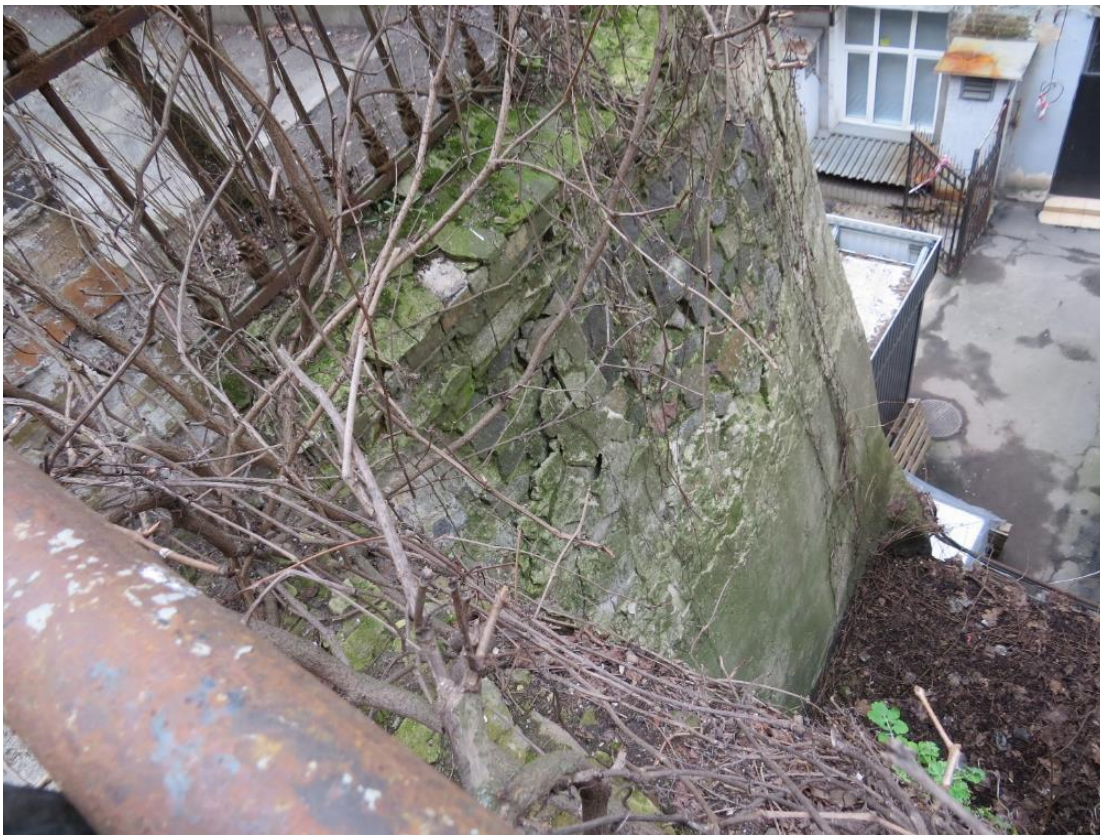
### **186. Вул. Лютеранська, 9/9**

У дворі житлового будинку, на прибудинковій території, розташована цегляна підпірна стіна довжиною 15.0 м і висотою 6.0 м. Утримує укіс, влаштований на перепаді відміток рельєфу з прибудинковою територією житлового будинку № 11-Б на вул. Лютеранській і одночасно є стіною світлового прямка будинку на вул. Лютеранській, 11-А. В незадовільному технічному стані, потребує ремонту та відновлення облицювального шару. Підпірна стіна повинна обслуговуватись балансоутримувачем будинку вул. Лютеранській, 11-А.

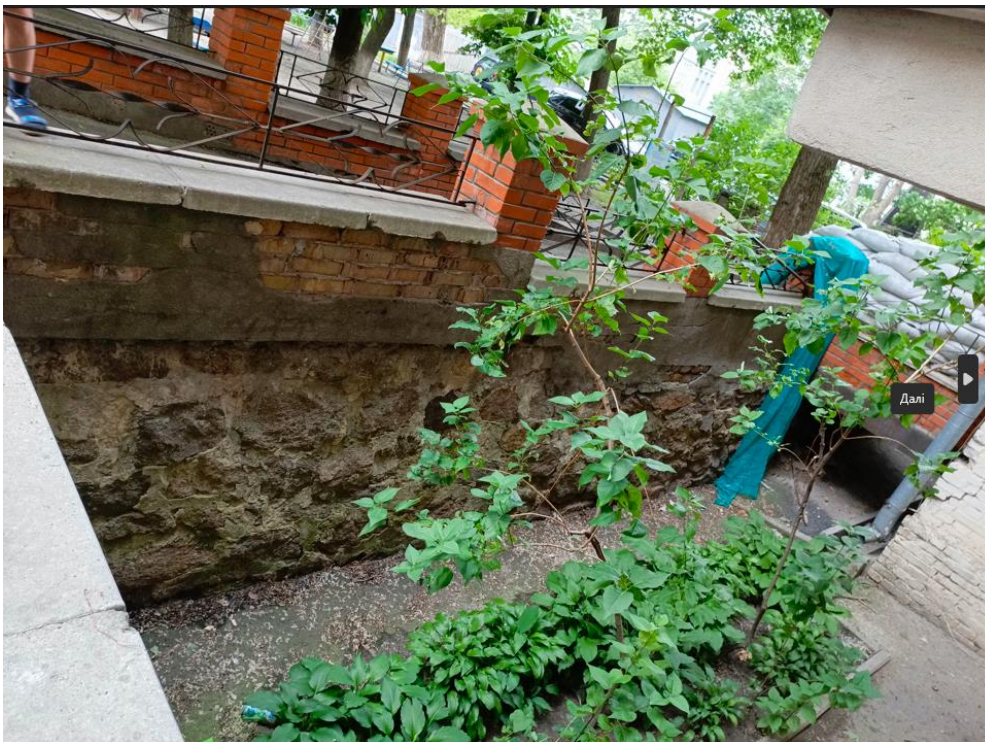
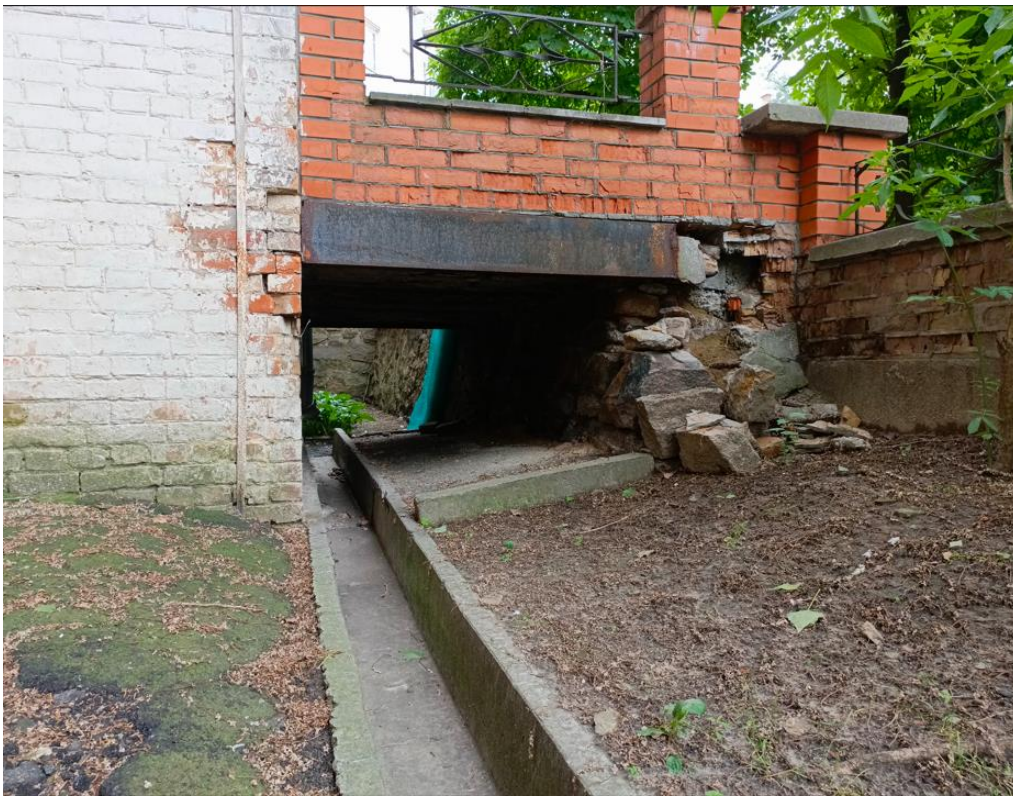
### **187. Вул. Лютеранська, 21/12**

У дворі житлового будинку знаходиться підпірна стіна з бутового каменю на ній надбудований цегляний паркан. Довжина стіни 10 м, висота до 1 м. Підпірна стіна повинна обслуговуватись балансоутримувачем будинку і прибудинкової території вул. Лютеранської, 21/12.

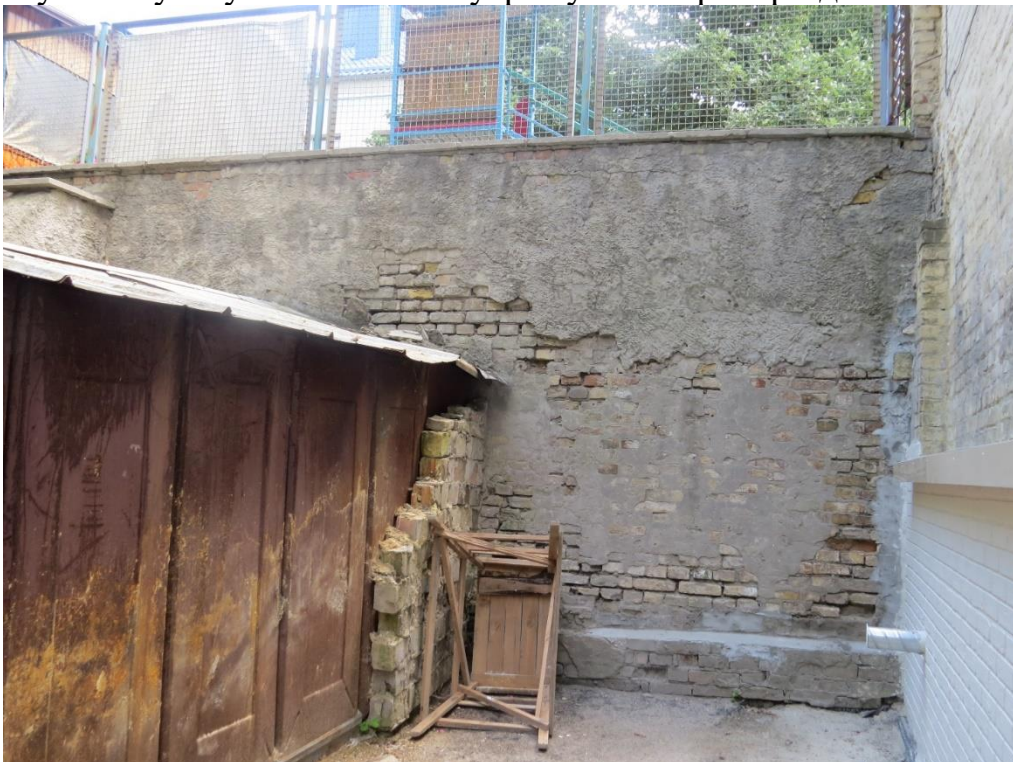
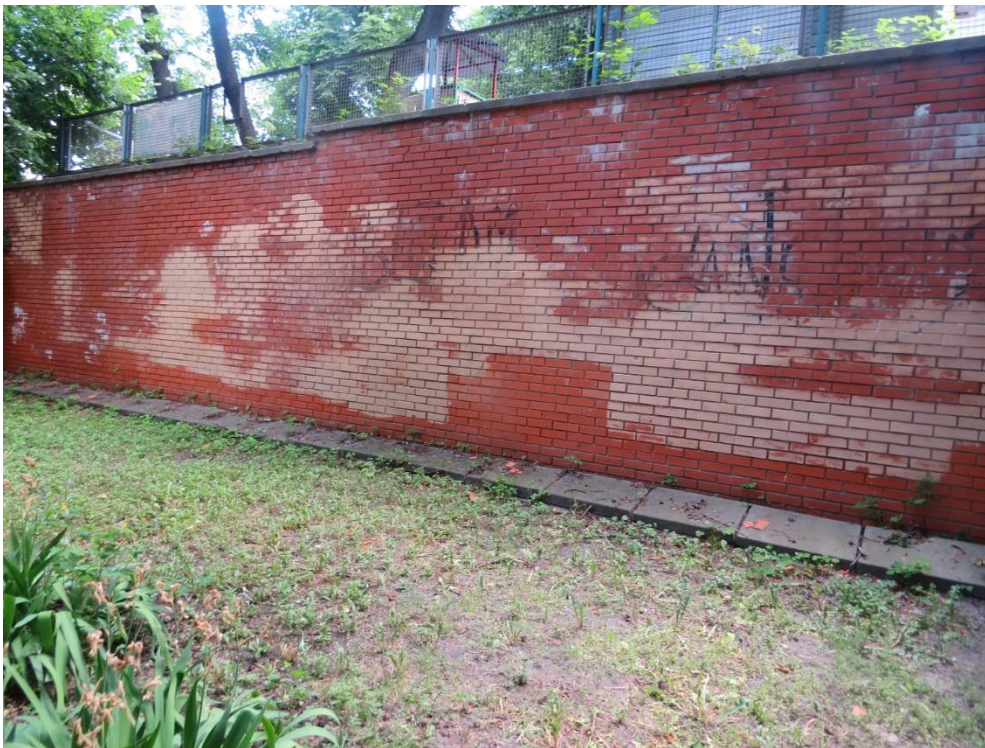
### **188. Вул. Лютеранська, 17, 19**

У дворі житлового будинку розташована цегляна підпірна стіна з накривними плитами та металевою огорожею, стіна довжиною до 40.0 м і висотою 3.7 м. Стіна утримує вертикальний ґрунтовий укіс території дитячого дошкільного закладу, в задовільному технічному стані, потребує обслуговування балансоутримувача території дошкільного закладу.
