**Результати обстеження, згідно Переліку безгосподарних підпірних стін,  
розташованих на території Печерського району м. Києва, додаток до листа Печерської  
районної в м. Києві державної адміністрації від 30.05.2024 №105-5967**

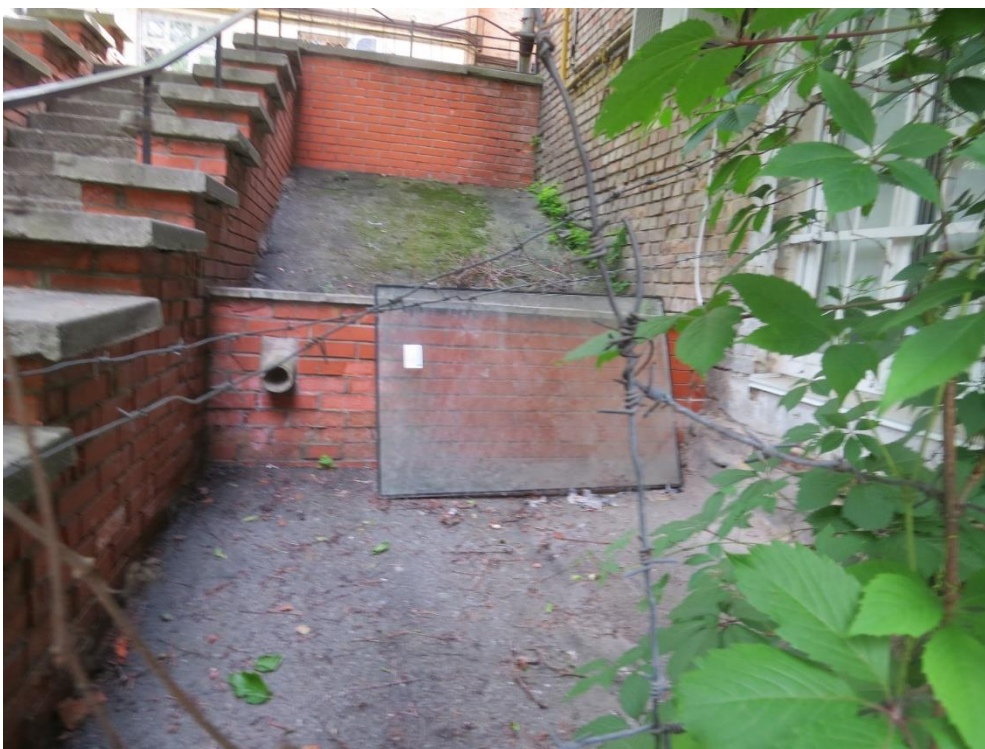
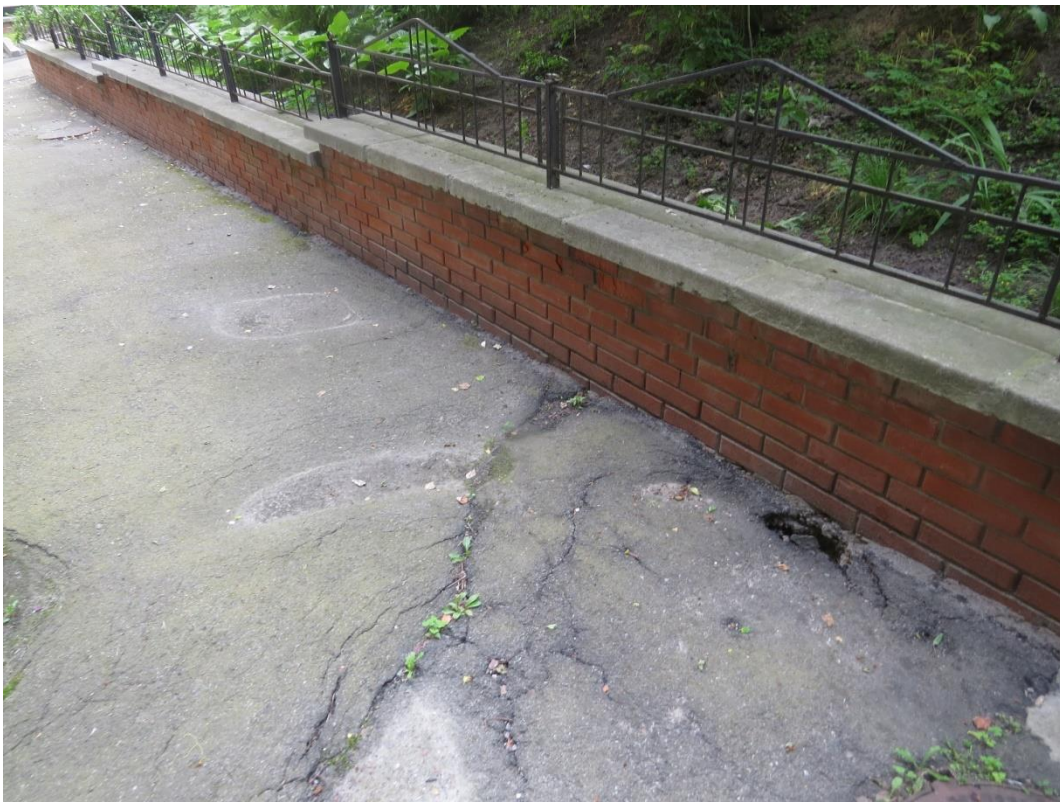
У дворі житлового будинку розташована цегляна стіна світлового прямка. Стіна з накривними плитами та металевою огорожею, торцем приходить до стіни житлового будинку. Стіна побудована при влаштуванні прибудинкової території, є невід'ємною частиною будинку, в задовільному технічному стані, повинна обслуговуватись балансоутримувачем будинків № 17, 19.

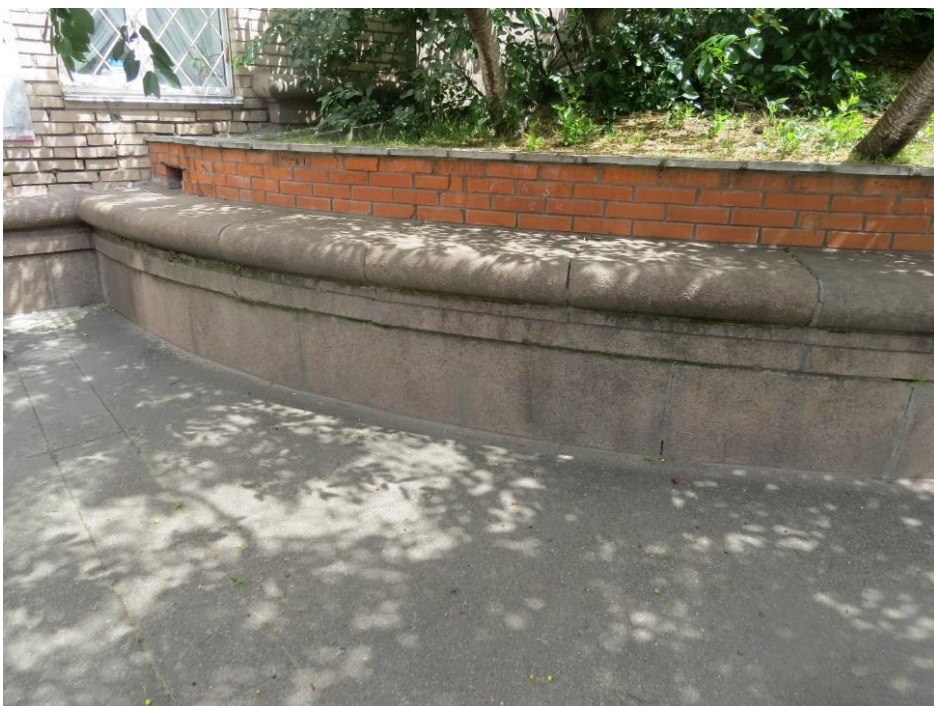
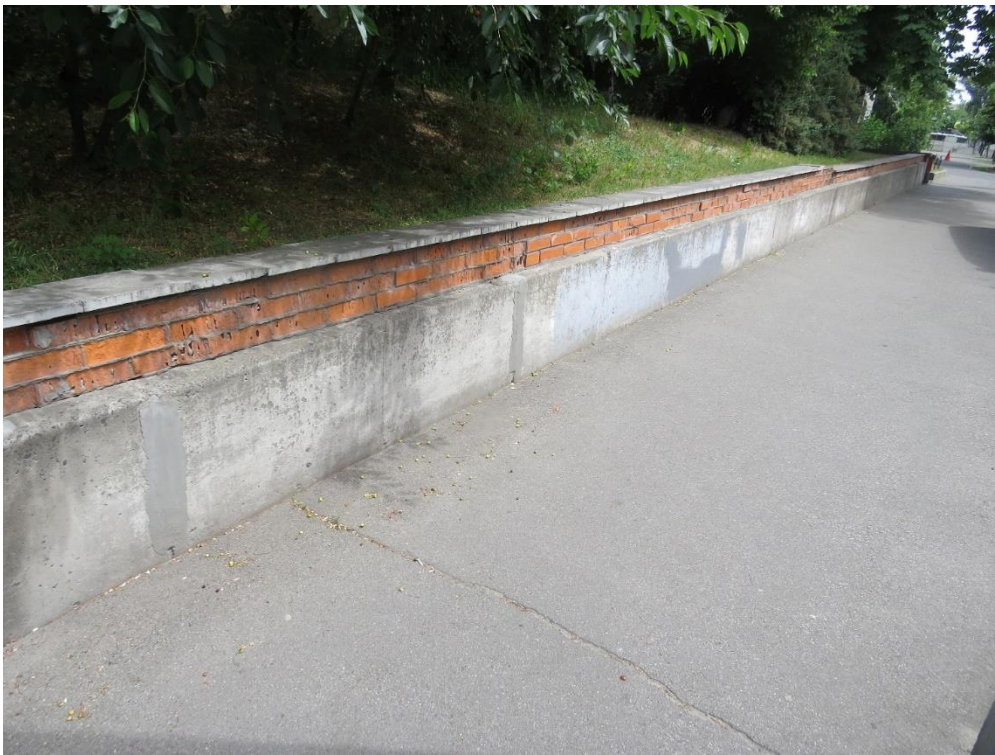
З вулиці розташована парапетна стіна комбінованої конструкції (бетон, цегляна кладка) з накривними плитами. Стіна не виконує функції споруди протизсувного захисту, схил відсутній. Стіна торцем приходиться до стіни будинку, в задовільному технічному стані. Стіна повинна обслуговуватись балансоутримувачем будинків на вул. Лютеранській, 17, 19.

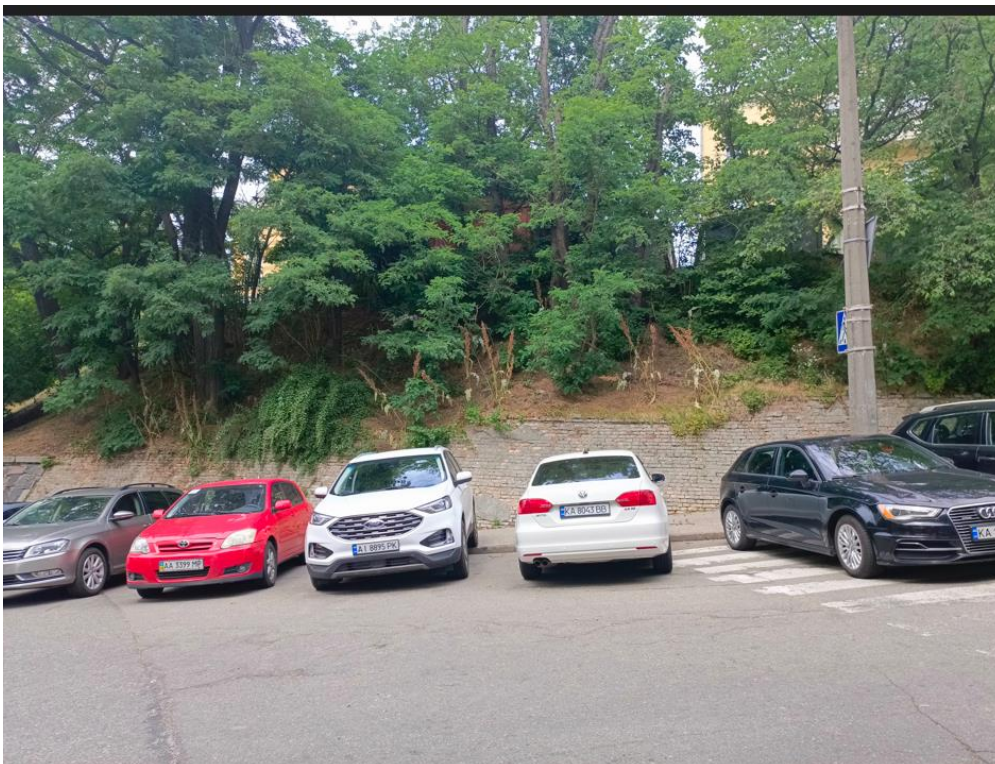
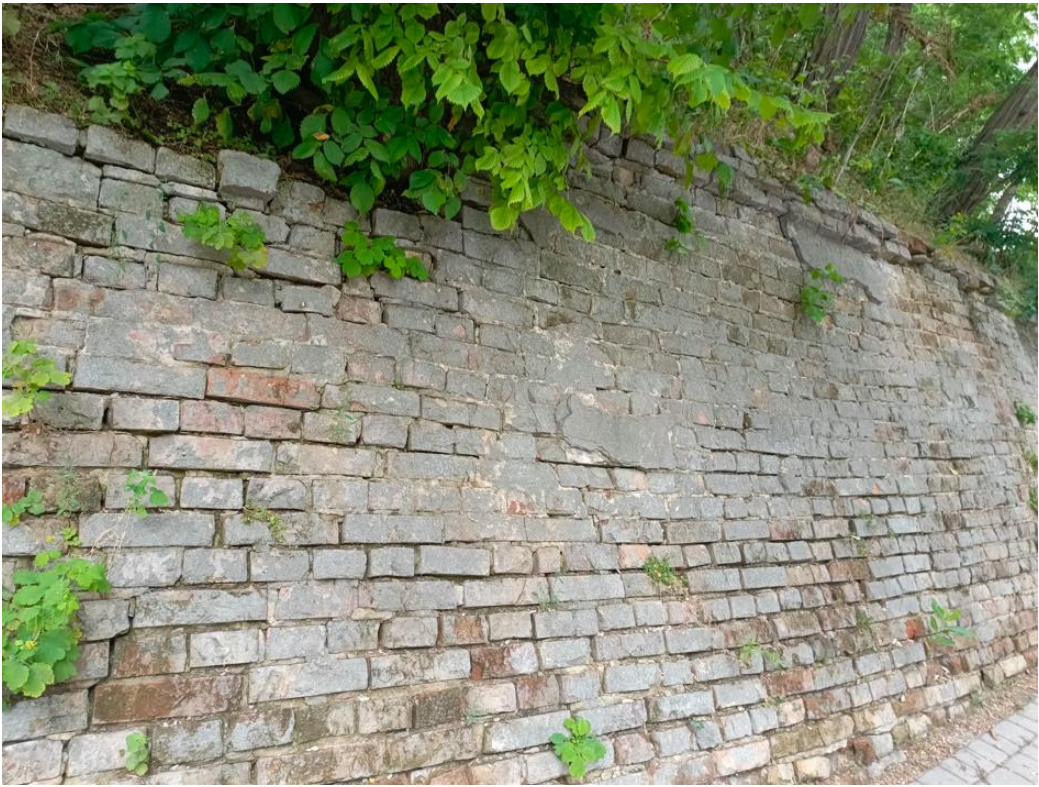
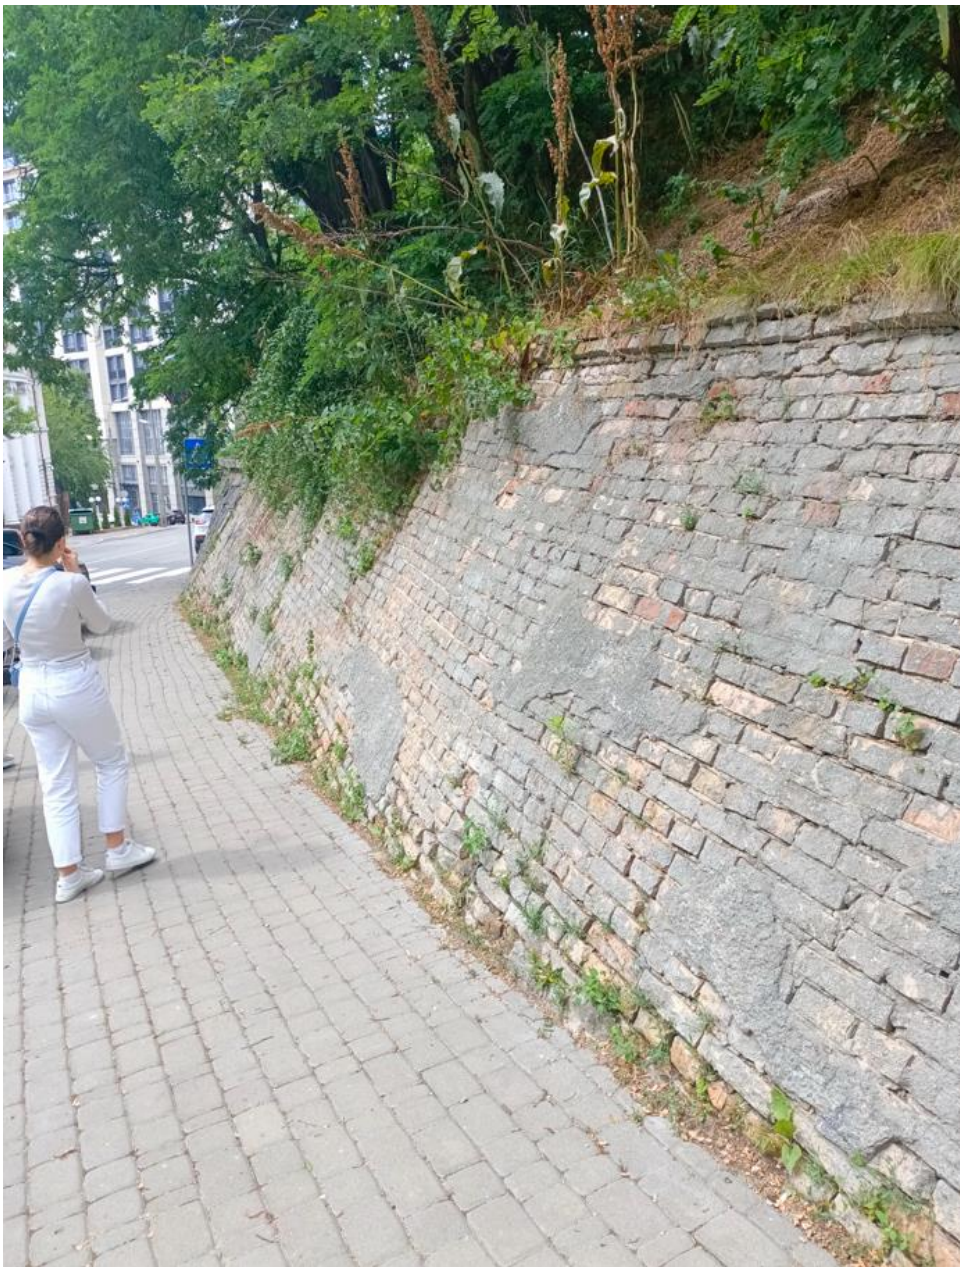
### **189. Вул. Лютеранська, 24**

Цегляна підпірна стіна довжиною близько 35 м і висотою 2,4 м, була збудована під нахилом для утримання укосу. Технічний стан не задовільний, відбувається руйнування цегляної кладки, має тріщини та деформації. Потребує ремонту. Стіна повинна обслуговуватись балансоутримувачем території.

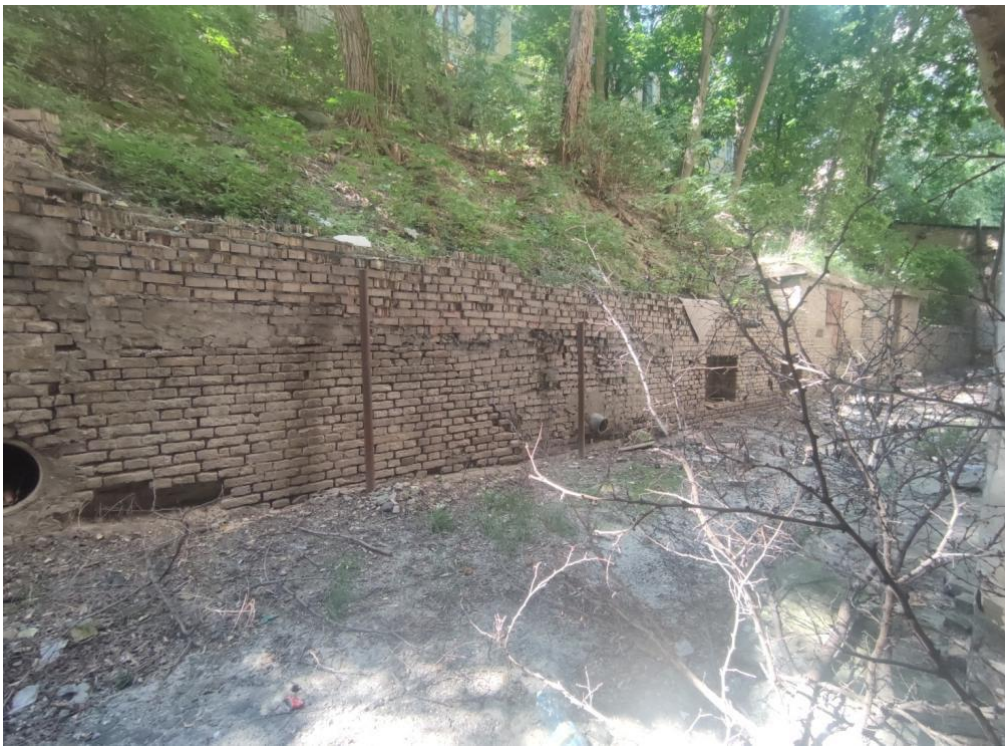
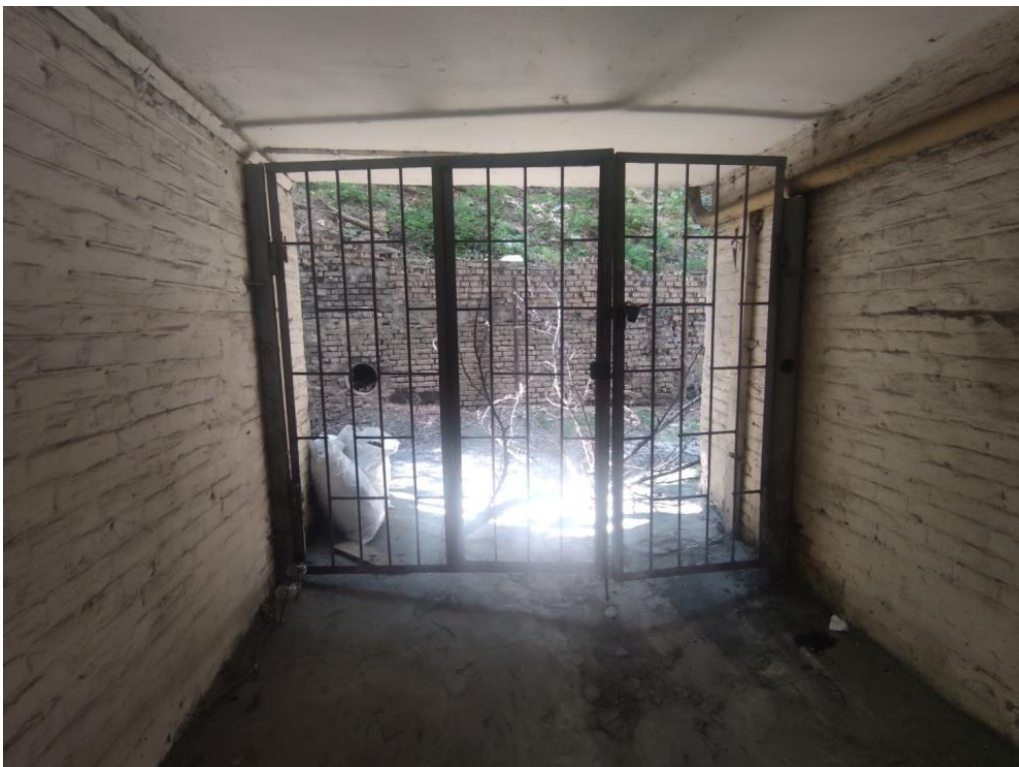
### **190. Пров. Музейний 8-б**

Цегляна підпірна стіна довжиною близько 56 м, висотою 2,3 м, була збудована для влаштування та обслуговування прибудинкової території житлового будинку №8 у пров. Музейному, підтримує схил, прилеглий до прибудинкової території вказаного житлового будинку, деформується та руйнується, відсутній застінний водовідвідний лоток. Основною причиною руйнування підпірної стіни є конструктивна невідповідність існуючим навантаженням, фізичний знос і відсутність постійної технічної експлуатації. Крім того, стіна знаходиться в зоні негативного впливу поверхневого стоку з території Міжнародного центру культури та мистецтв профспілок України, що погіршує її технічний стан. Для недопущення подальшого руйнування підпірної стіни і виникнення аварійної ситуації необхідно терміново виконати її ремонт і підсилення з влаштуванням застінного водовідвідного лотка та забезпечити її постійну технічну експлуатацію. Відповідальність за технічний стан і належне утримання підпірної стіни, повинна нести експлуатуюча організація зазначеного будинку.

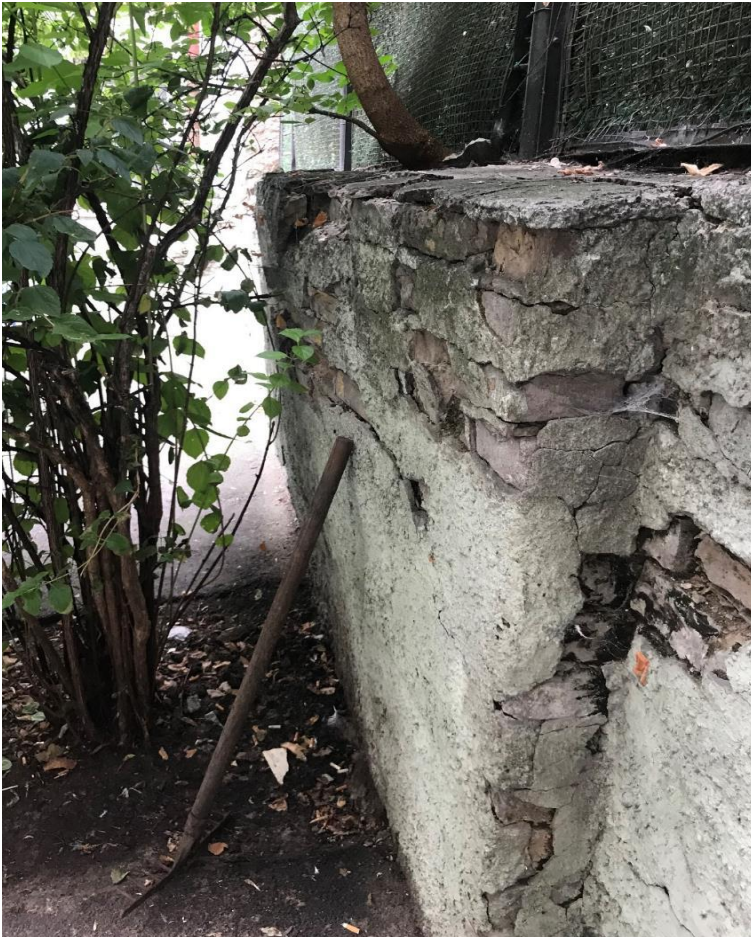
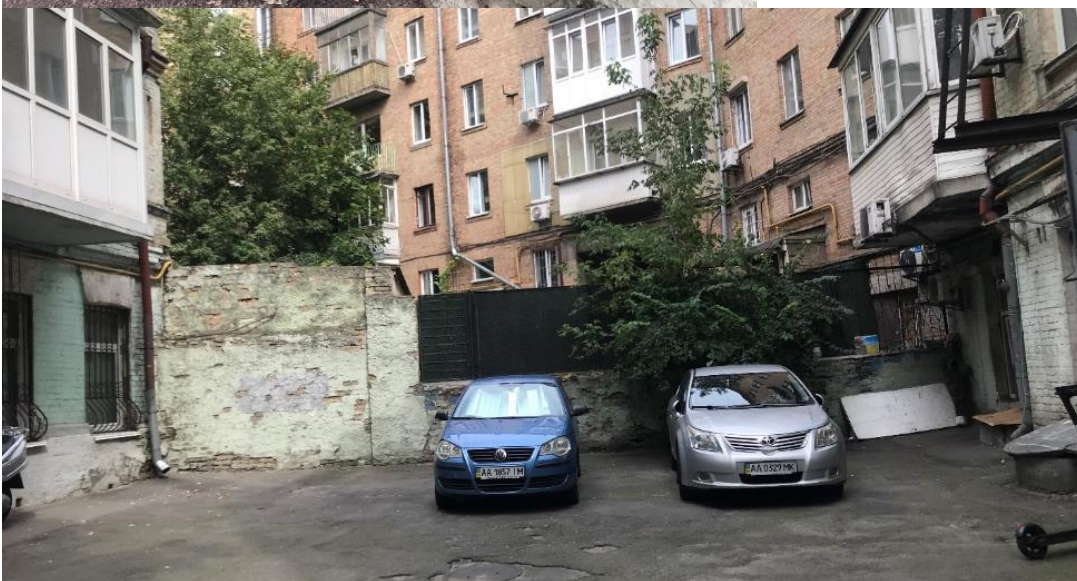
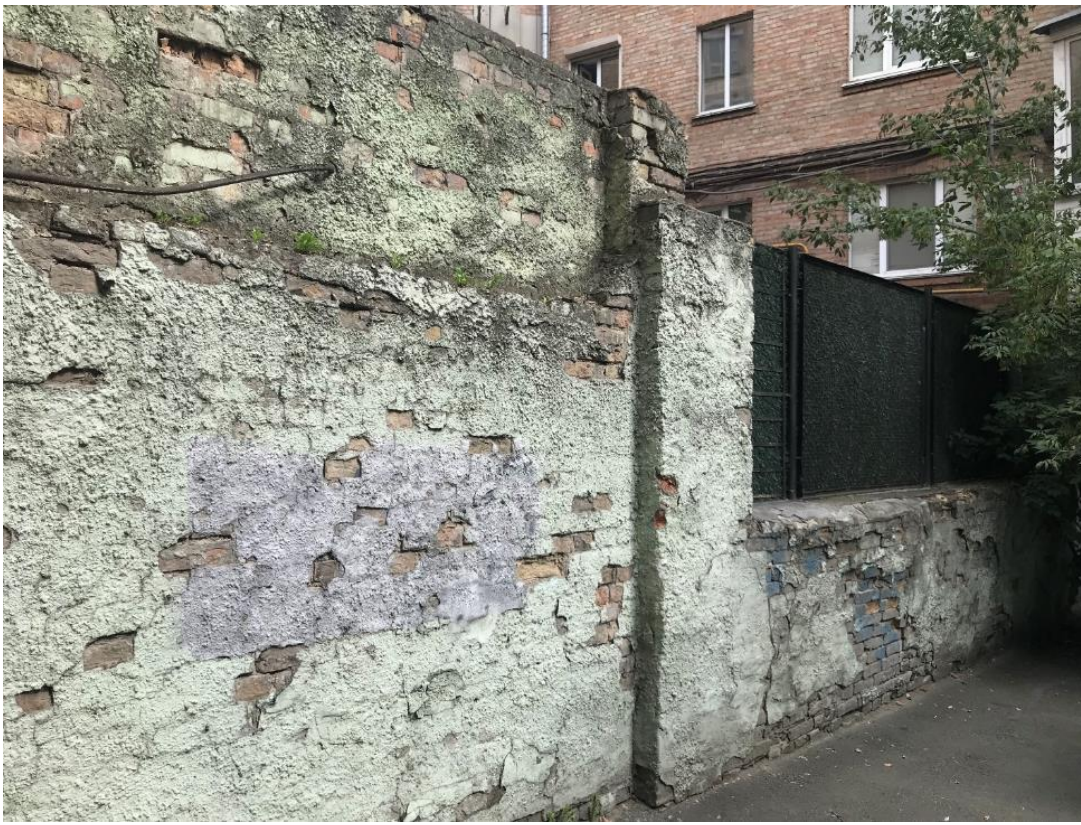
### **191.Вул. Шота Руставелі, 4-б**

Вкрита облицювальним штукатурним шаром якій руйнується. Має висоту 1,3м - 1,5м. Довжину - 13,5м. По верхньому торцю стіни влаштовані металевий паркан та тильна цегляна стіна

Технічний стан стіни – незадовільний. Має тріщини, деформації, відхилена від вертикалі. Біля стіни ростуть дерева, які кореневою системою негативно впливають на її технічний стан. Потребує капітального ремонту та технічного обслуговування.

Відповідальність за технічний стан і належне утримання стіни, повинна нести організація - балансоутримувач, що експлуатує територію, житлові будинки, господарські споруди, для яких збудована стіна.

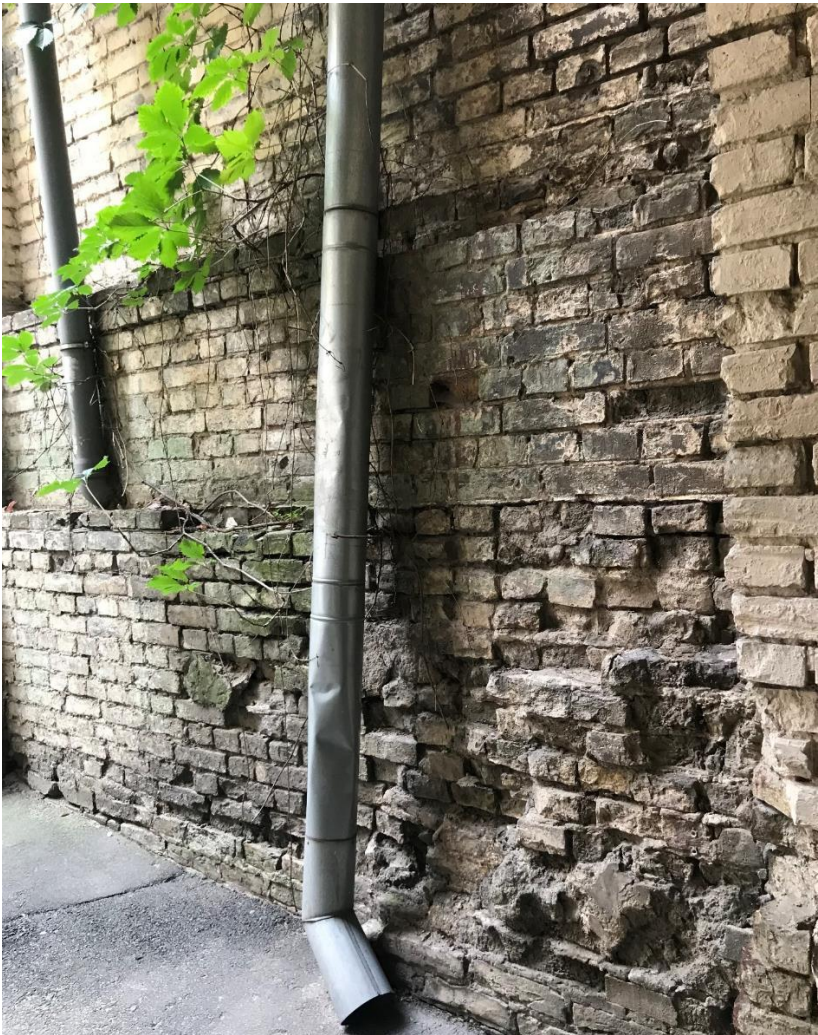
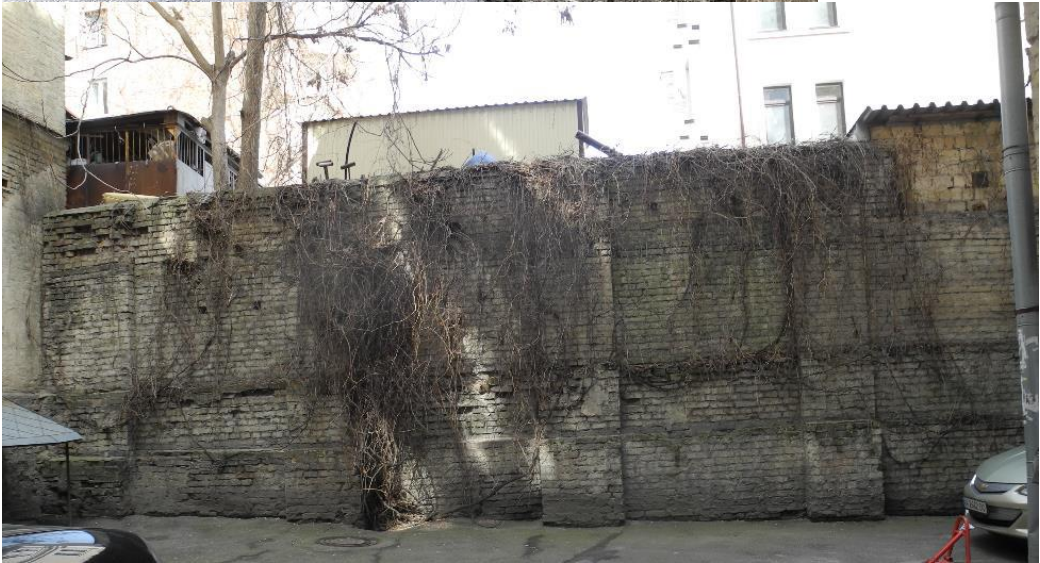
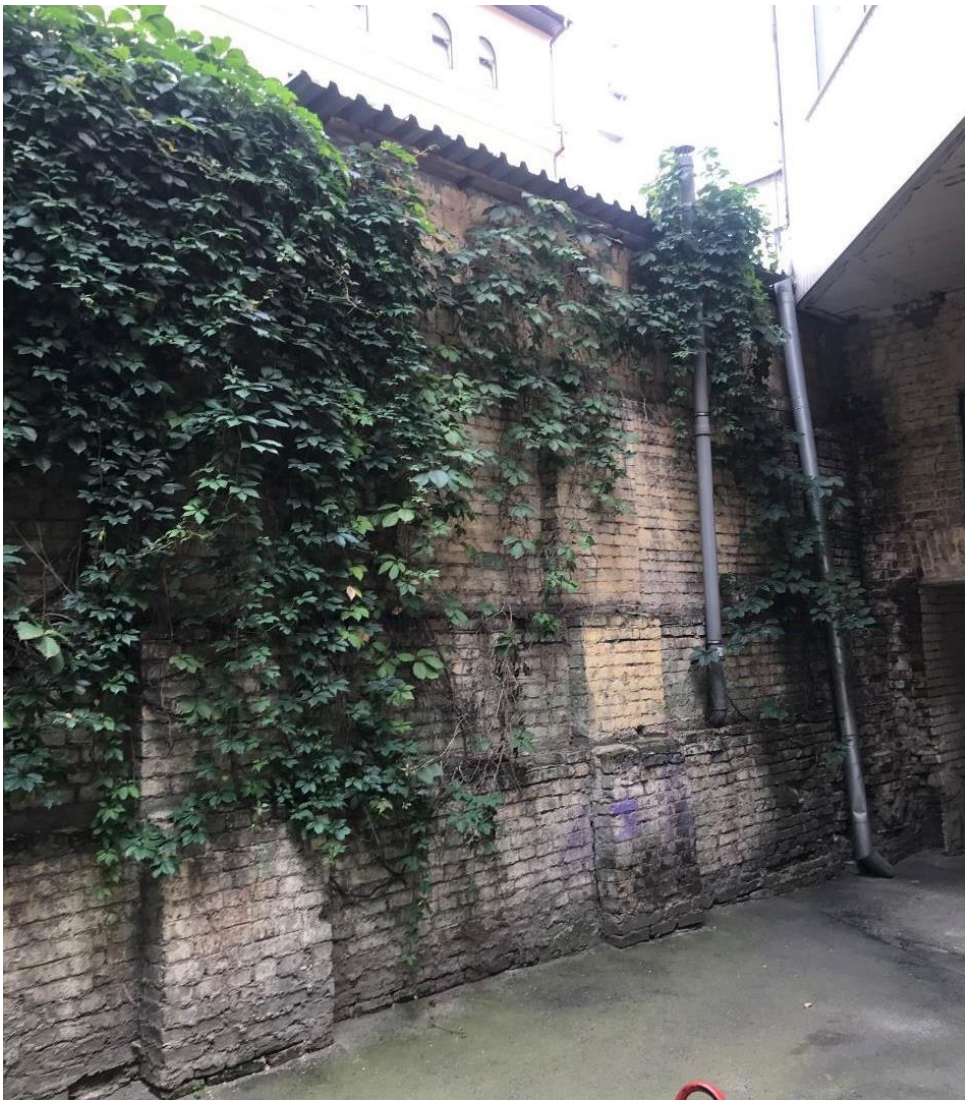
### **192. Вул. Шота Руставелі, 20-Б, 20-В**

Цегляна підпірна стіна між житловими будинками №20-Б та №20-В утримує штучно створений вертикальний укіс на перепаді позначок рельєфу з боку прибудинкові території будинку №18-Б. Верхня частина стіни є цегляним парканом висотою до 1,0 м. Стіна збудована разом з будинками №20-Б та №20В, як єдиний комплекс, для влаштування прибудинкової території будинків. Крізь стіну влаштована вентиляційна труба від гаража на вище розташований прибудинковій території. На стіні закріплена водостічна труба. Довжина стіни - 16,5 м. Висота – до 3,8 м. Стіна має ознаки фізичної зношеності, тріщини, ділянки вивітрювання та руйнування цегли і будівельного розчину. Біля стіни ростуть дерева.

Технічний стан незадовільний, потребує ремонту та технічного обслуговування.

Відповідальність за технічне обслуговування повинна нести організація – балансоутримувач прибудинкових територій.

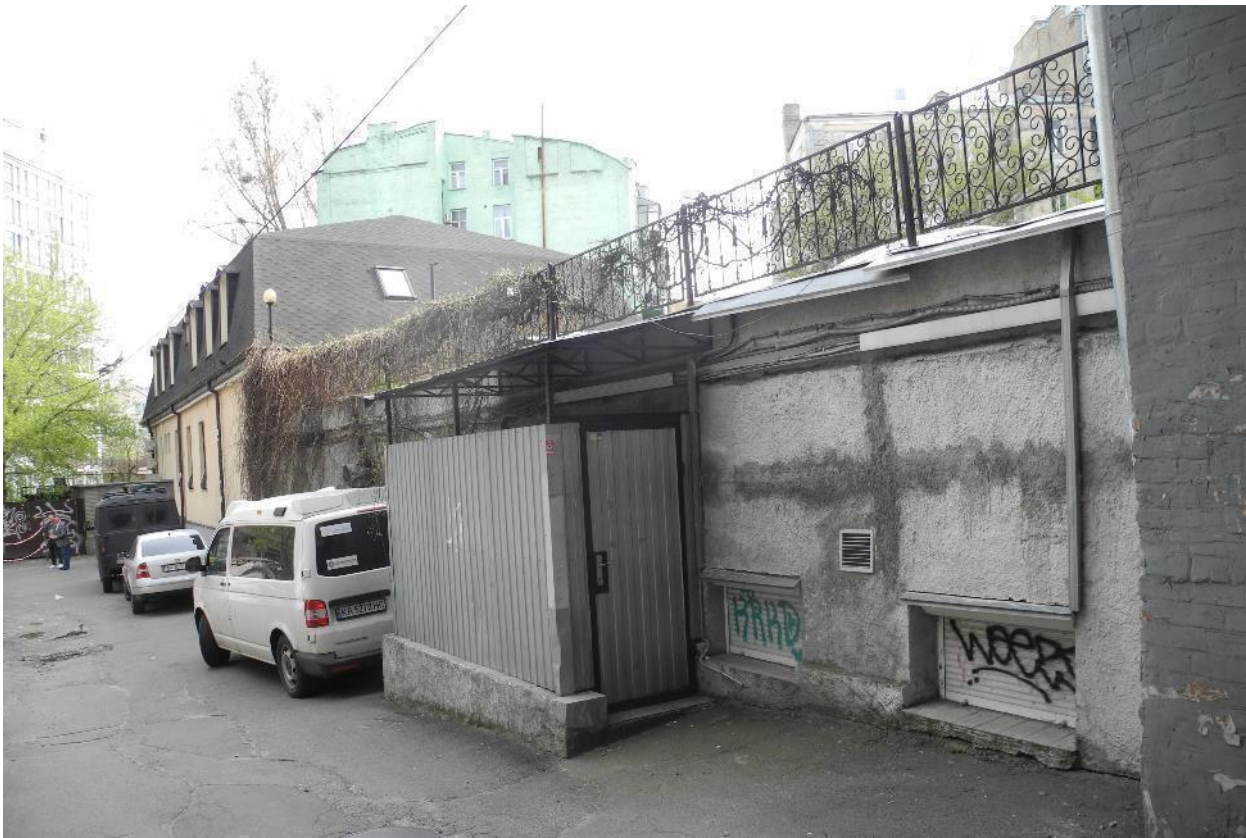
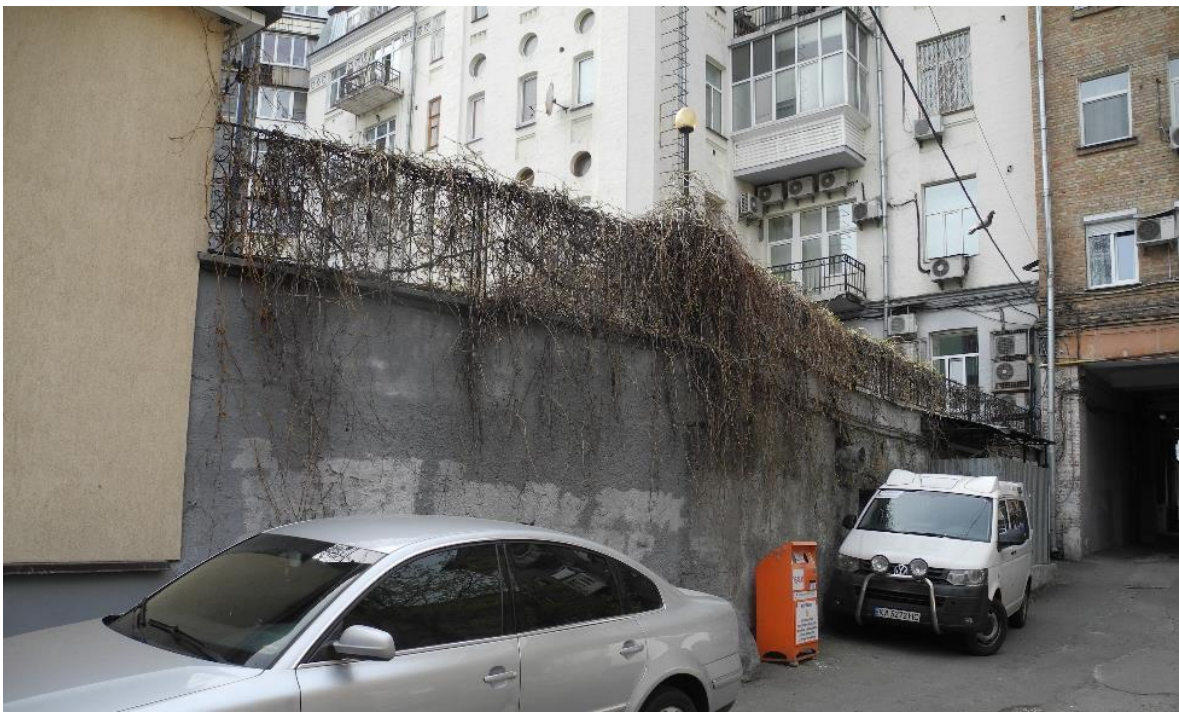
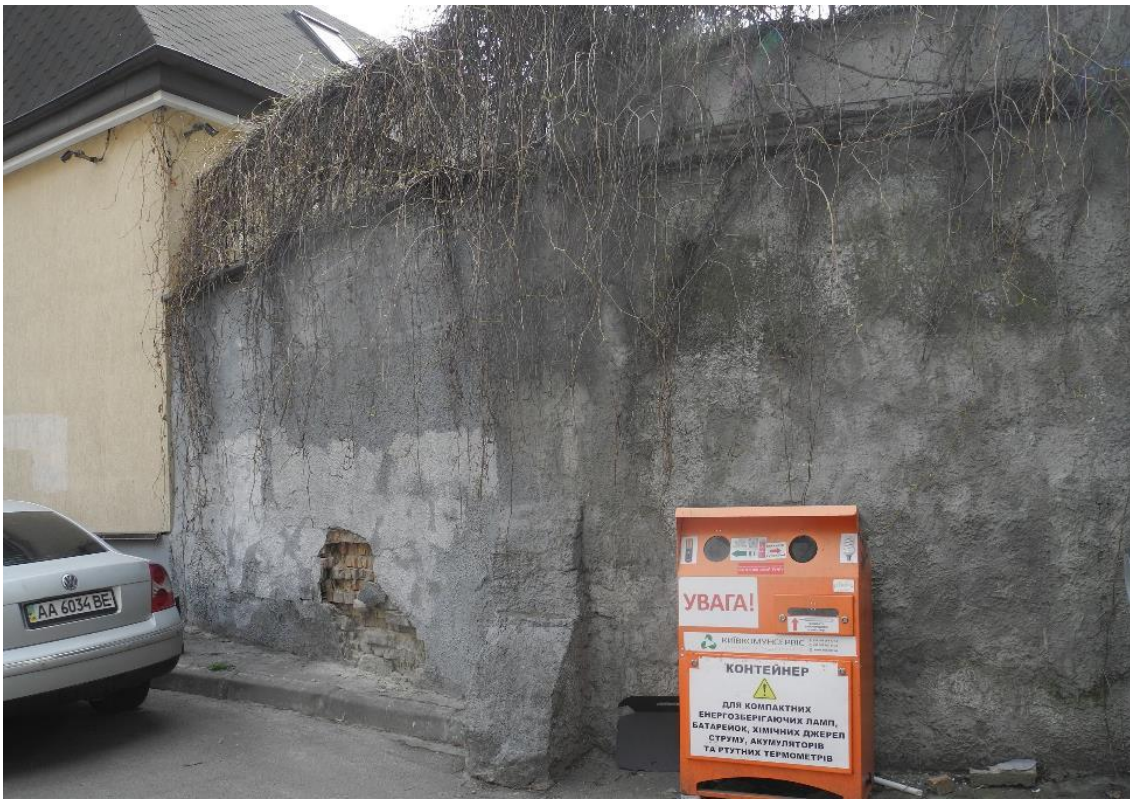
### **193. Вул. Шота Руставелі, 21**

Стіна збудована як єдиний комплекс, для влаштування прибудинкової території житлових будинків. На верхньому торці стіни - огорожа. На стіні закріплений електрокабель. Довжина – 20,2 м. Висота – до 3,0 м. Стіна має ділянки руйнування облицювального шару, цегли, будівельного розчину. Потребує ремонту та технічного обслуговування. Відповідальність за технічне обслуговування повинна нести організація – балансоутримувач прибудинкових територій та будинків.

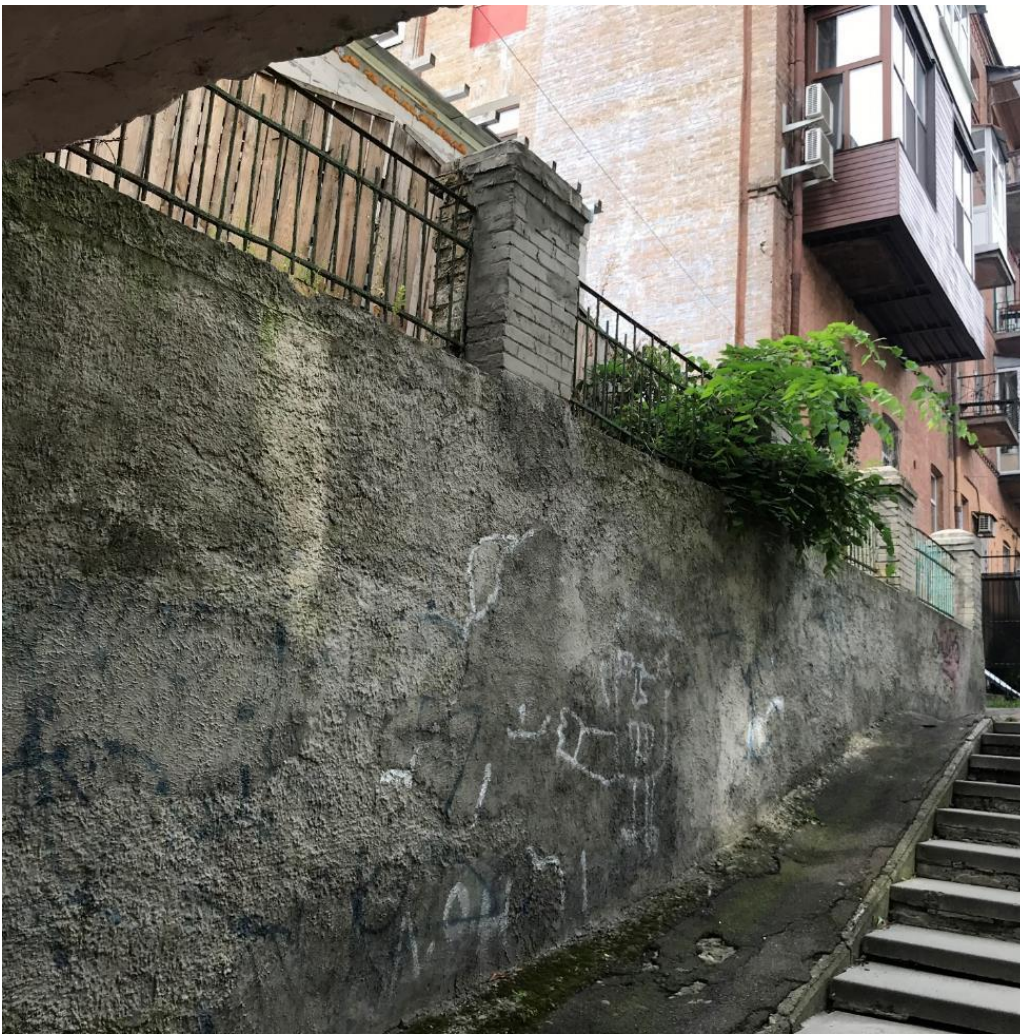
Довжина біля 12 м. Висота від 1,0 до 2,9 м. На стіні є дефекти зовнішнього облицювального шару. На поверхні стіни є «висоли». Потребує ремонту і технічного обслуговування. Відповідальність за технічне обслуговування повинна нести організація – балансоутримувач прибудинкових територій.

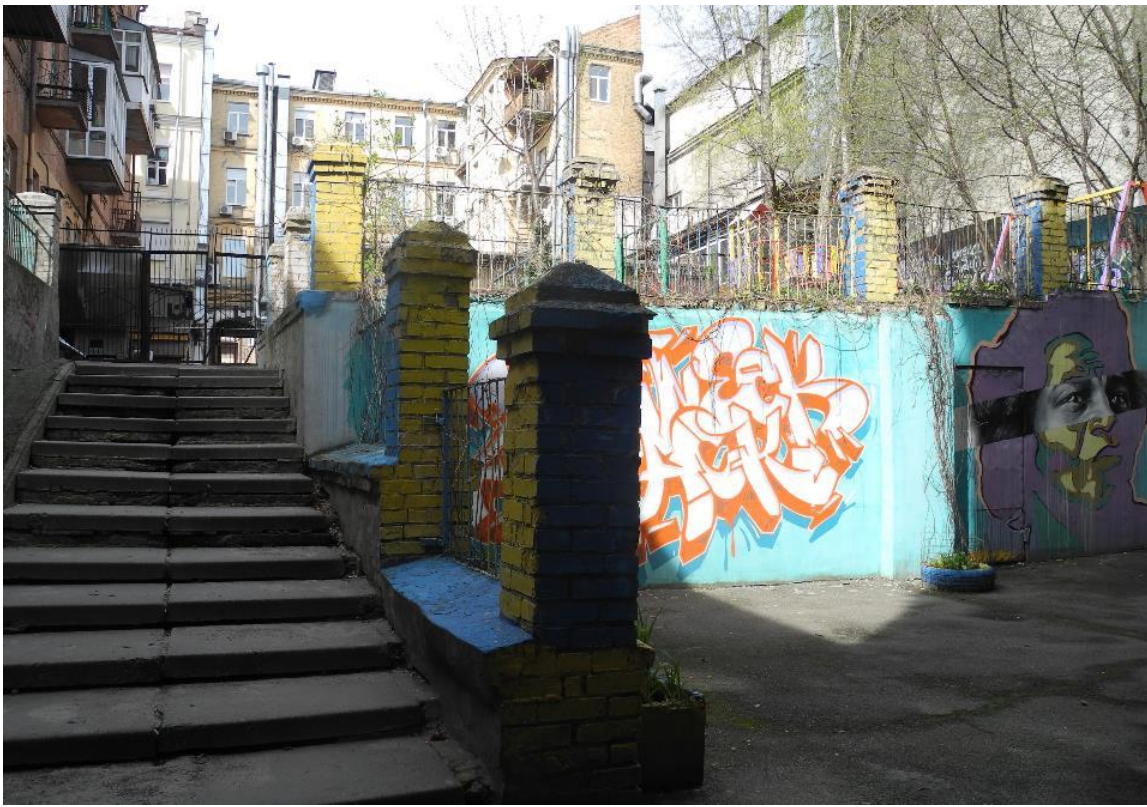
### **Вул. Шота Руставелі, 22-Б**

Інша підпірна стіна біля тильної частини житлового будинку №22-Б, на якій зображений мурал, утримує штучний вертикальний укіс на перепаді позначок рельєфу, що розділяє суміжні прибудинкові території. Збудована для влаштування прибудинкової території.

В стіні влаштовано вхід у вбудоване в укіс приміщення. По верхньому торцю стіни - паркан. Довжина приблизно до 11 м. Висота до 2,7 м.

Потребує ремонту і технічного обслуговування. Відповідальність за технічне обслуговування стіни повинна нести організація – балансоутримувач прибудинкових територій.

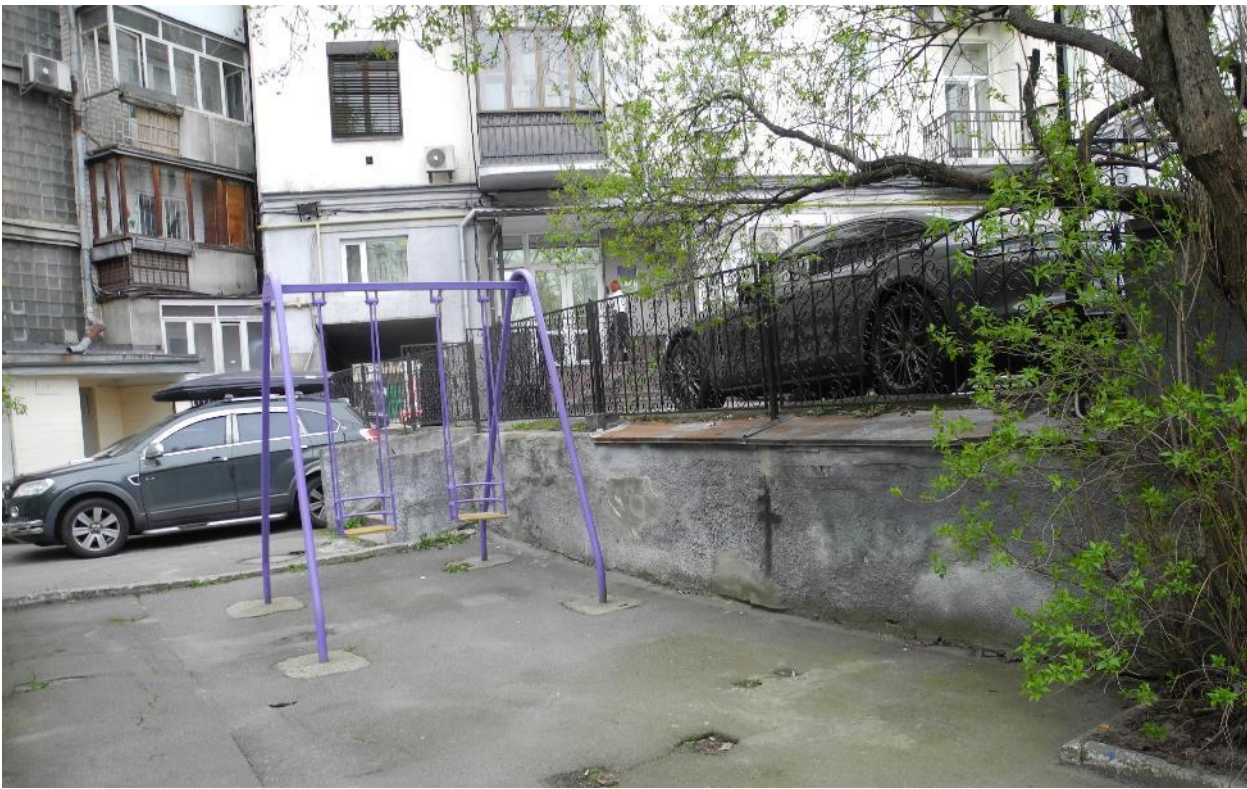
### **195. Вул. Шота Руставелі, 23**

Стіна знаходиться на штучному перепаді позначок рельєфу незначної висоти між прибудинковою територією житлового будинку на вул. Шота Руставелі, №23 та суміжною з південного боку територією житлового будинку. Збудована з цегли, вкрита облицювальним шаром. По верхньому торцю влаштована металева огорожа. Торець частково накритий металевими листами. Крізь стіну влаштований сходовий марш. Довжина стіни - 18,8 м. Висота - 1,3 м.

Технічний стан незадовільний. Має дефекти штукатурного шару, тріщини, ділянку відхилення від вертикалі до 23 см, за стіною не впорядкований поверхневий стік. Коренева система близько розташованих дерев і куців може негативно впливати на технічний стан стіни.

Територія не відноситься до зсувонебезпечної зони. Стіна не є протизсувною спорудою.

Технічний стан незадовільний. Стіна потребує ремонту та належного технічного обслуговування організацією - балансоутримувачем прибудинкових територій.

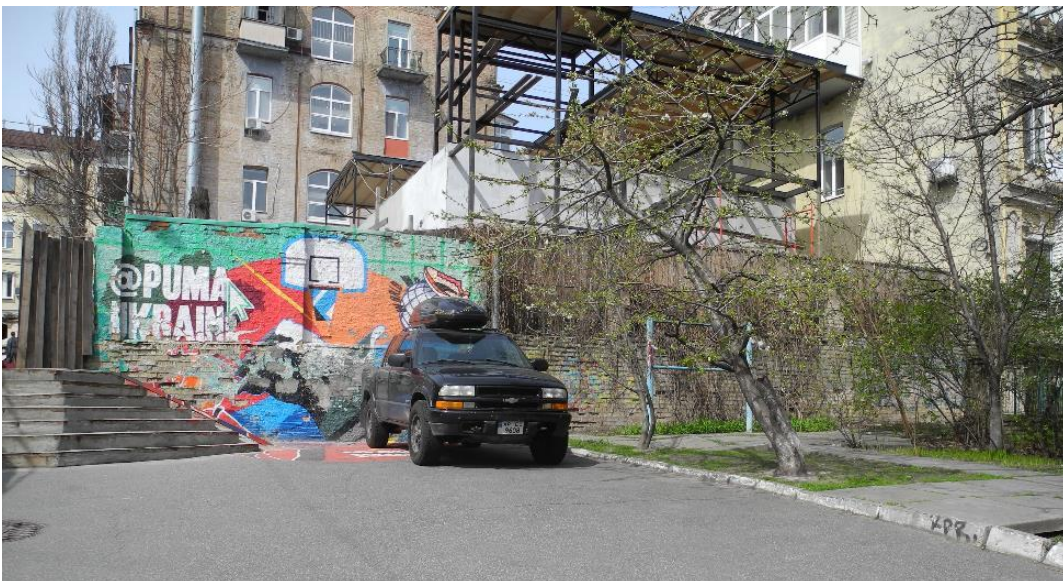
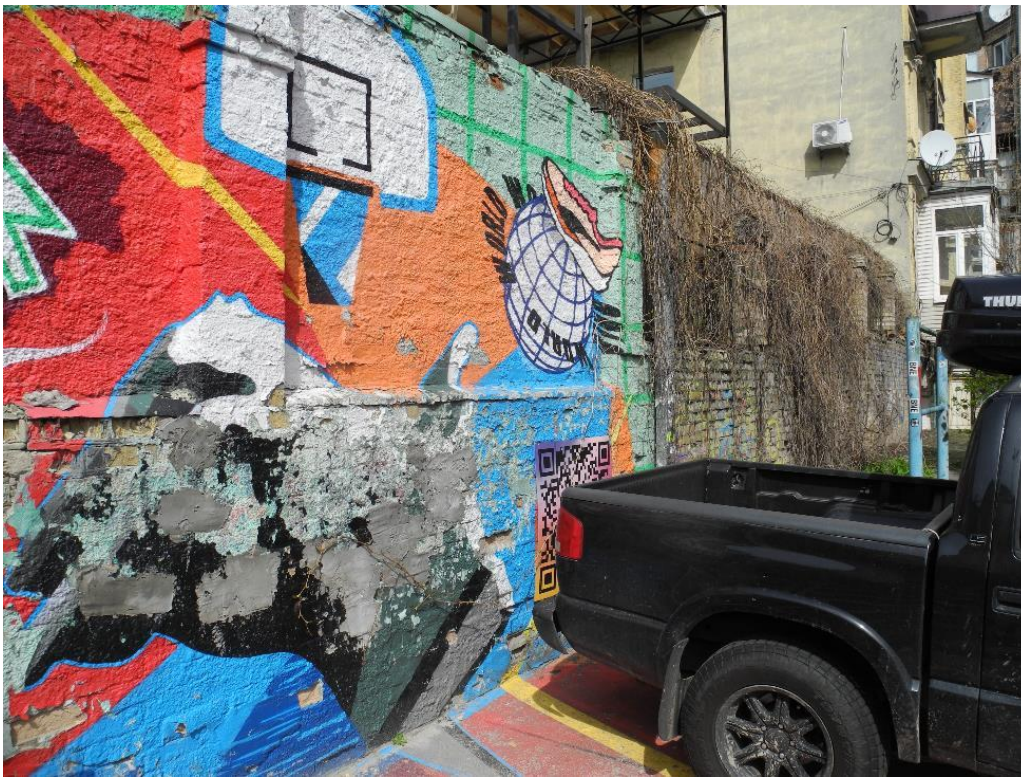
### 196. Вул. Шота Руставелі, 24

Підпірна стіна з цегли у дворовій частині житлового будинку №24 утримує штучно створений вертикальний укiс на перепаді позначок рельєфу у дворі прибудинкової території будинку №24 та розділяє суміжну з нею з північно-західного боку прибудинкову територію. Стіна збудована для влаштування прибудинкової території. Не виконує функцію протизсувної споруди.

Верхня частина стіни - цегляний та металевий паркан. На частині стіни нанесено мурал. Стіна має ділянки вивітрювання і руйнування цегляної кладки, облицювального шару та будівельного розчину.

Не виконує функцію протизсувної споруди.

Потребує ремонту і технічного обслуговування.

Стіна має бути на балансі і обслуговуванні балансоутримувача території.

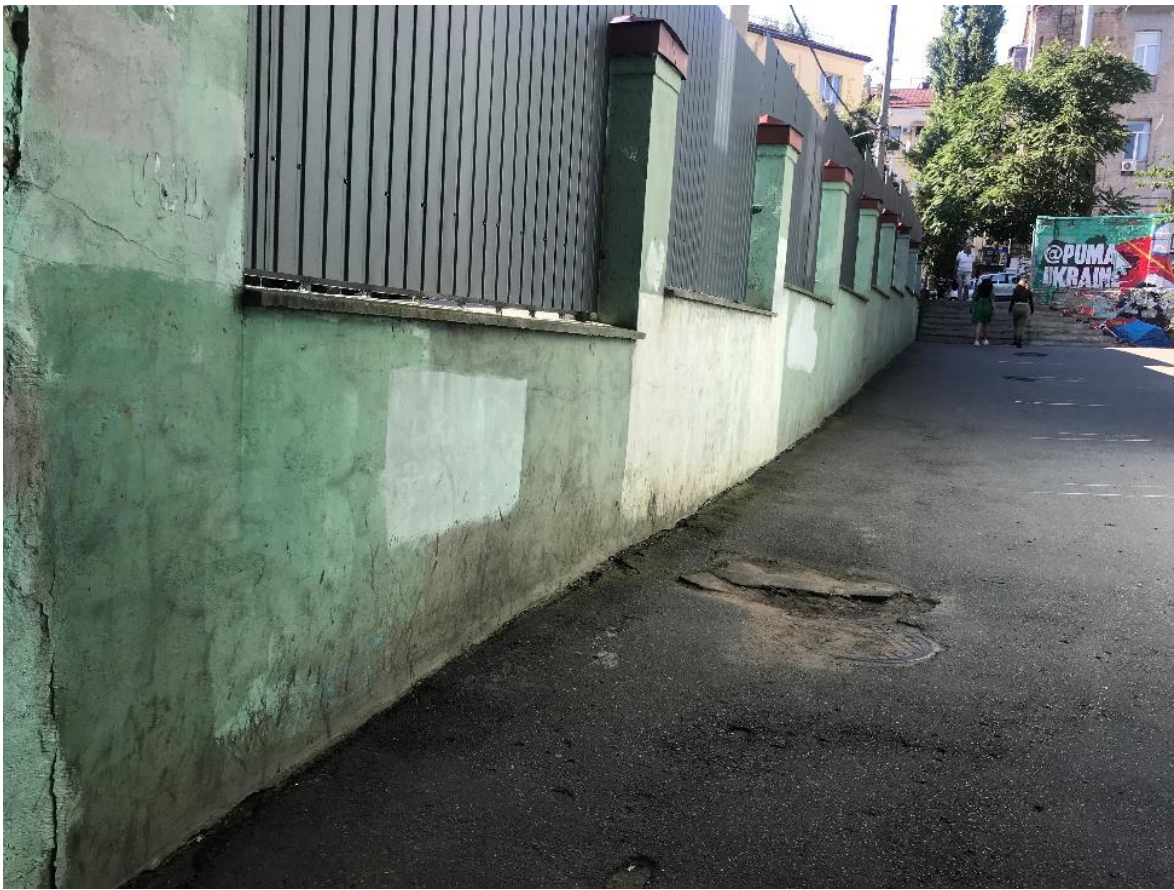
### **Вул. Шота Руставелі, 24**

Інша стіна в тилу житлового будинку на вул. Шота Руставелі, 24, яка знаходиться на незначному перепаді рельєфу (від 0,2м до 0,6м) на межі з прибудинковою територією на вул. Великій Васильківській, 23-Б, не виконує функції інженерного захисту території та збудована для влаштування прибудинкової території будинків. Вздовж перепаду висот влаштований з цегли і металу паркан, довжиною біля 25 м, який знаходиться в задовільному технічному стані. Відповідальність за технічне обслуговування повинна нести організація – балансоутримувач прибудинкових територій.
