**Результати обстеження, згідно Переліку безгосподарних підпірних стін,  
розташованих на території Печерського району м. Києва, додаток до листа Печерської  
районної в м. Києві державної адміністрації від 30.05.2024 №105-5967**

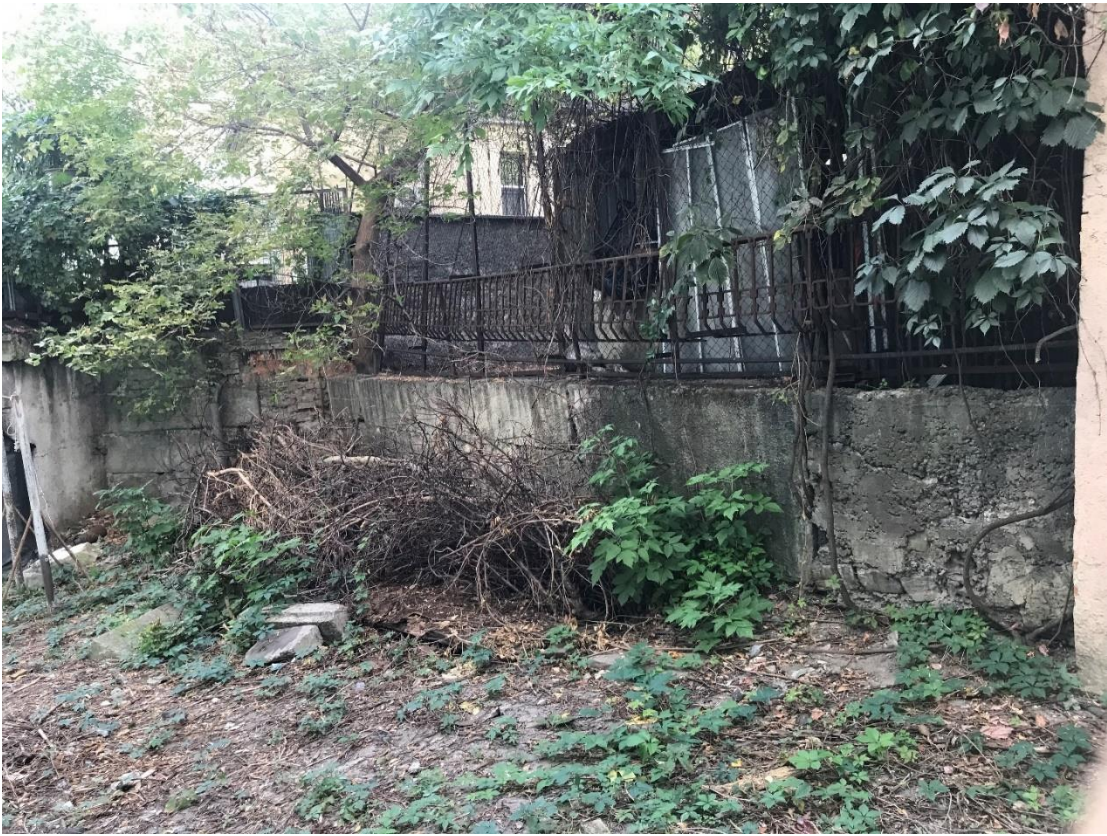
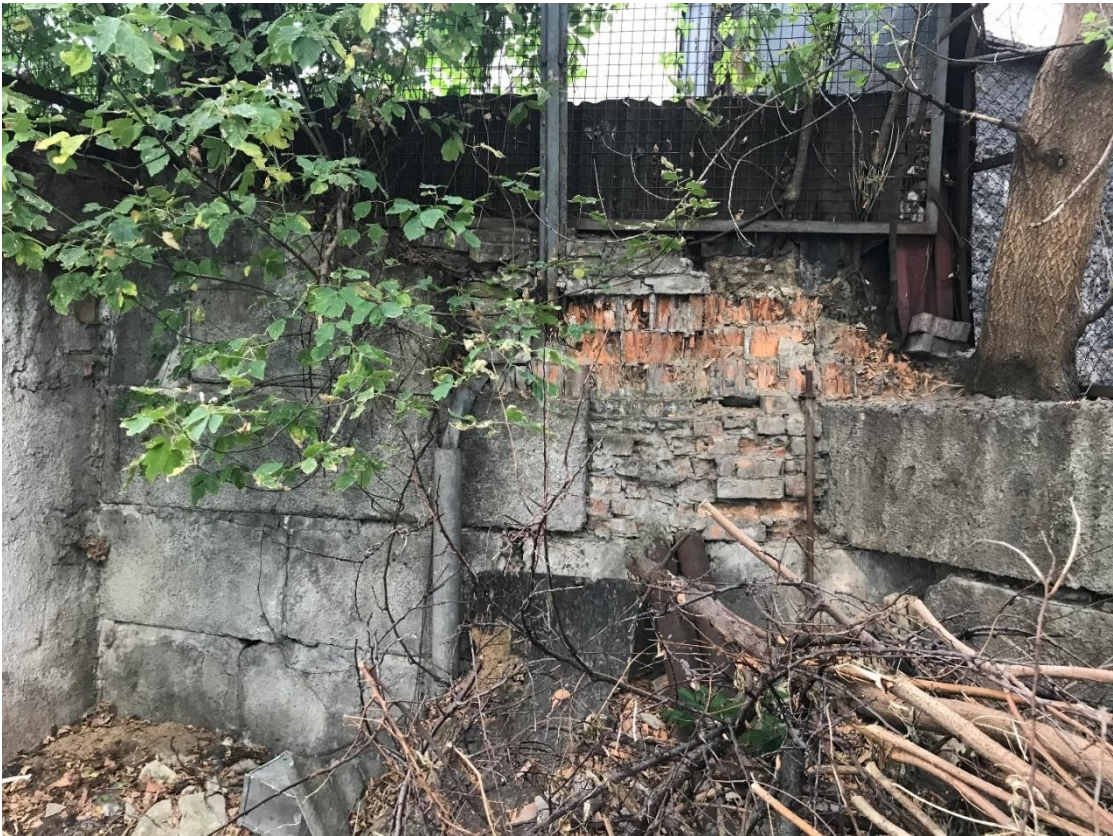
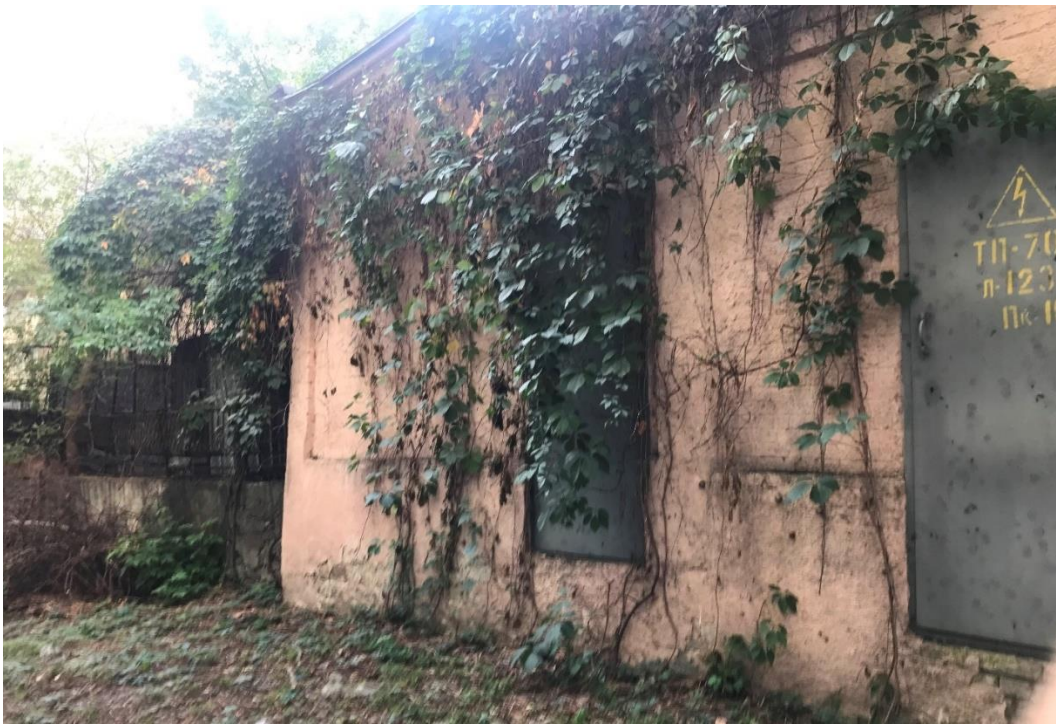
### **197. Вул. Шота Руставелі, 25**

Підпірна стіна в тилу житлового будинку на вул. Еспланадній, 20, яка простягається від тильної частини прибудинкової території будинку на вул. Шота Руставелі, 25Б, вздовж межі території колишнього кінотеатру на вул. Шота Руставелі, 19 до ТП-700, збудована з фундаментних блоків, бетону і цеглина штучно створеному перепаді позначок рельєфу. Утримує вертикальний укіс до 1,6 м висотою.

Стіна знаходиться в незадовільному технічному стані, має деформації, тріщини між конструктивними елементами, відхилення від вертикалі. Біля неї ростуть дерева і кущі. На стіні влаштована металева огорожа.

Стіна не виконує функції протизсувної споруди. Знаходиться в передаварійному стані. Потребує ремонту.

Відповідальність за технічний стан і належне утримання стіни, повинні нести балансоутримувачі території і споруд.

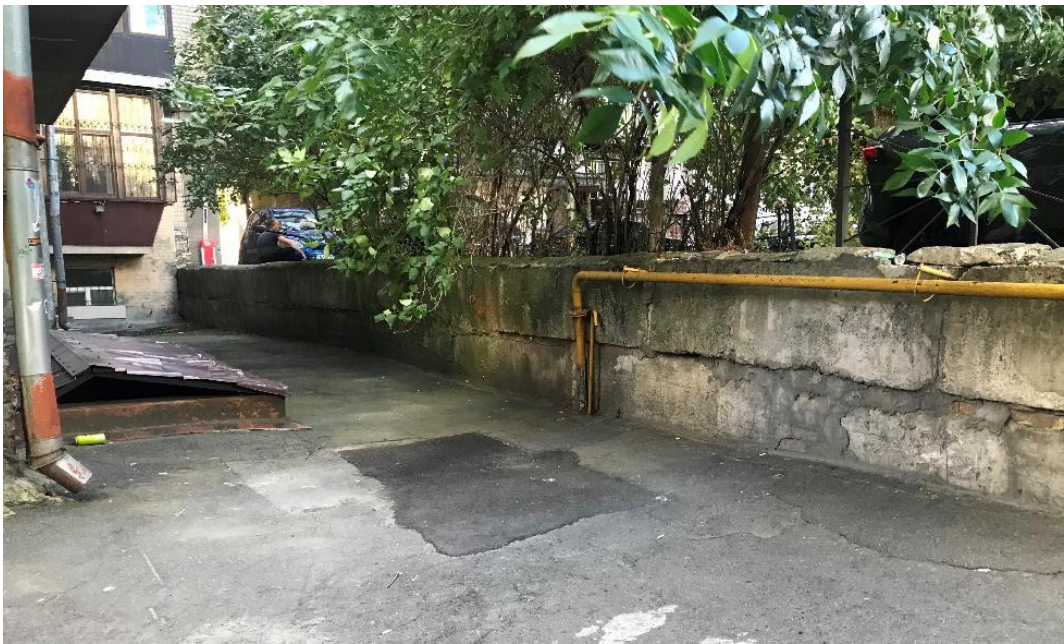
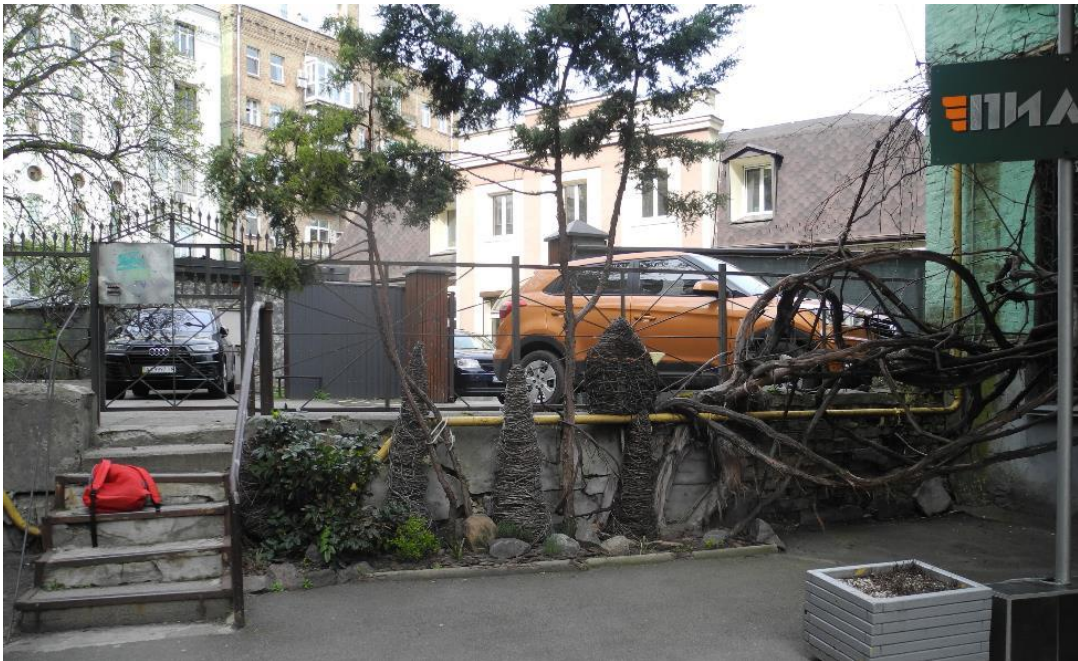
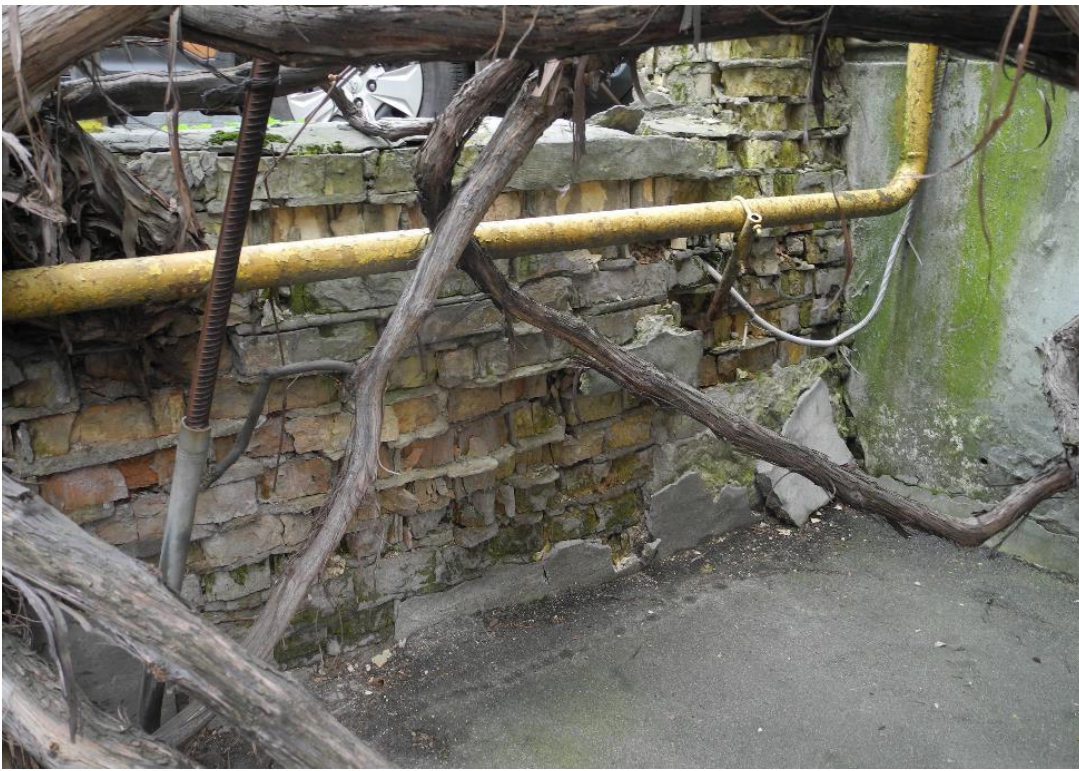
### **198. Вул. Шота Руставелі, 27.**

Стіна з блоків ФБС та з цегли збудована на штучному перепаді позначок рельєфу незначної висоти та розділяє суміжні прибудинкові території житлових будинків на вул. Шота Руставелі. Торцями примикає до будинків №27-А та №27-Б. Частково вкрита облицювальним шаром, який руйнується. По верхньому торцю влаштована металева огорожа. Крізь стіну влаштований сходовий марш. На стіні закріплена газова труба.

Має дефекти штукатурного шару, тріщини, накривний шар та цегляна кладка частково пошкоджені. Коренева система близько розташованих дерев і кущів може негативно впливати на технічний стан стіни.

Територія не відноситься до зсувонебезпечної зони. Стіна не є протизсувною спорудою та збудована для влаштування прибудинкової території житлових будинків. Технічний стан частини стіни незадовільний.

Стіна потребує ремонту та належного технічного обслуговування організацією - балансоутримувачем прибудинкових територій.

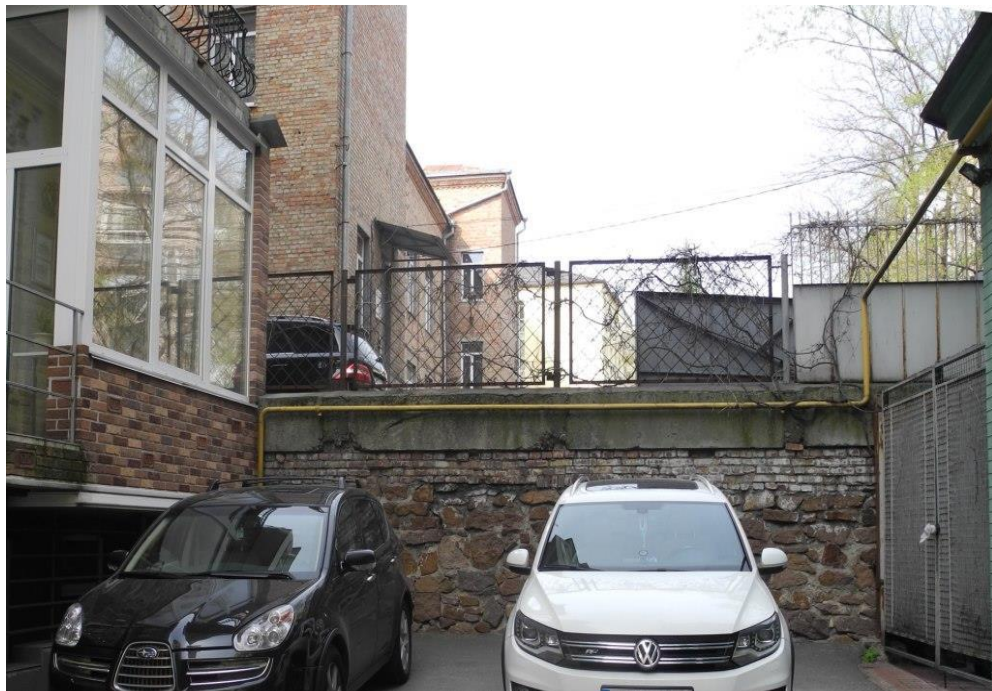
### **199. Вул. Шота Руставелі, 30-Б**

Підпірна стіна комбінованої конструкції (з блоків (ФСБ), бутового каменю та цегли) збудована від головного фасаду житлового будинку №30-Б до будинку №30 на вул. Шота Руставелі, на штучному перепаді позначок рельєфу, створеному для влаштування прибудинкової території житлових будинків, як єдиний комплекс. Розділяє суміжні території та утримує вертикальний укіс висотою біля 1,8 м. По верхньому торцю влаштований паркан. На стіні закріплена газова труба. Довжина стіни – довжина біля 16 м. Загальна висота стіни - біля 2,5 м. Має окремі ділянки з дефектами конструкцій, пов'язаними з вивітрюванням будматеріалів.

Стіна потребує виконання заходів щодо захисту будівельних конструкцій та належного технічного обслуговування організацією - балансоутримувачем прибудинкових територій.

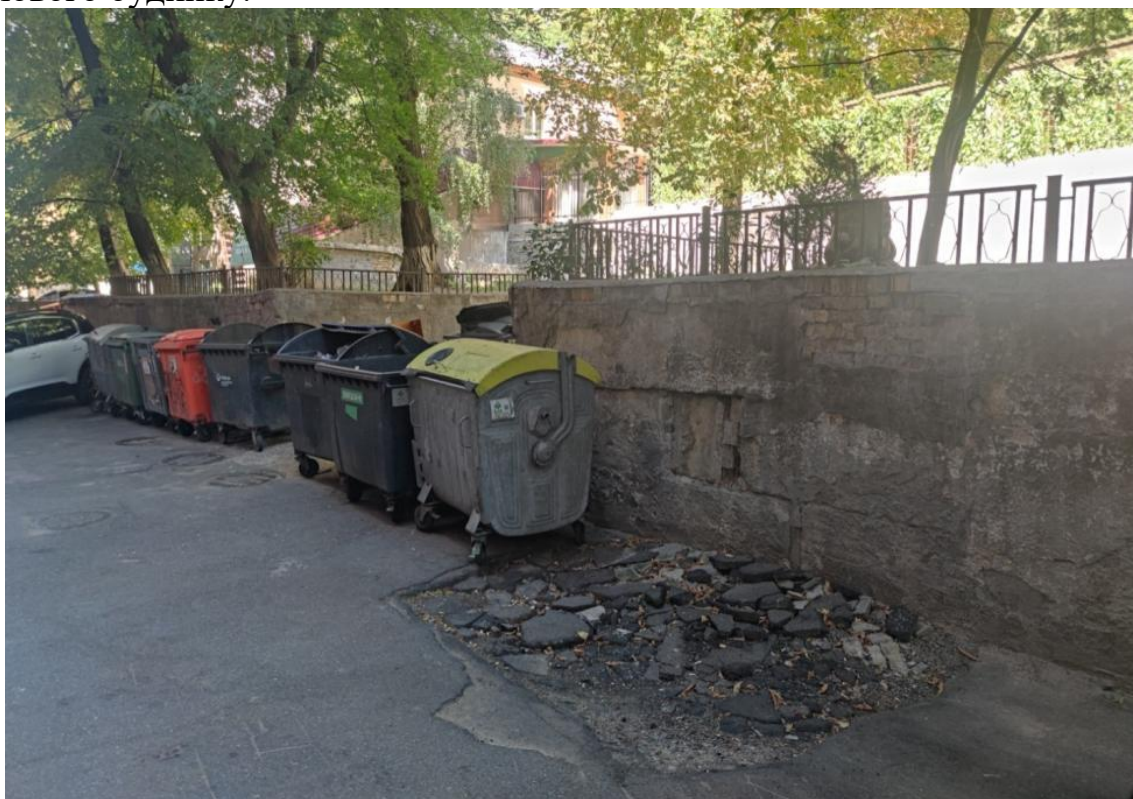
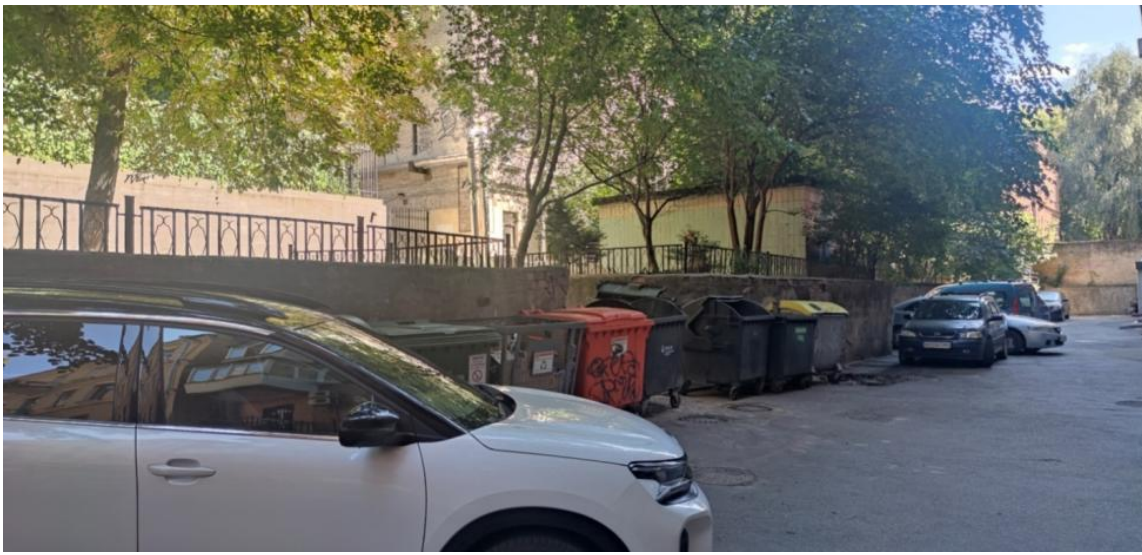
### **200. Вул. Басейна, 17**

Підпірна стіна довжиною близько 38 м, висотою близько 1,4-1,8 м влаштована у дворі житлового будинку на вул. Басейній, 17 на перепаді відміток рельєфу між прибудинковою територією і майданчиком для відпочинку, знаходиться в незадовільному технічному стані, потребує ремонту. Відповідальність за технічний стан і належне утримання підпірної стіни, яка захищає прибудинкову територію, повинна нести експлуатуюча організація зазначеного житлового будинку.

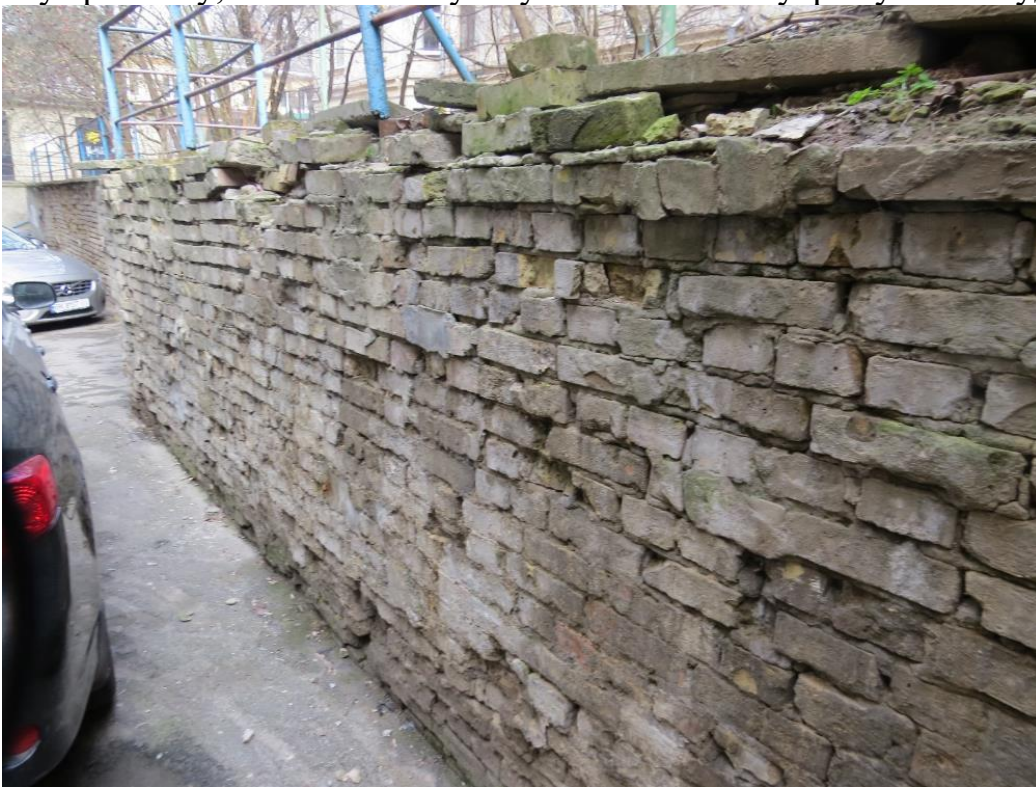
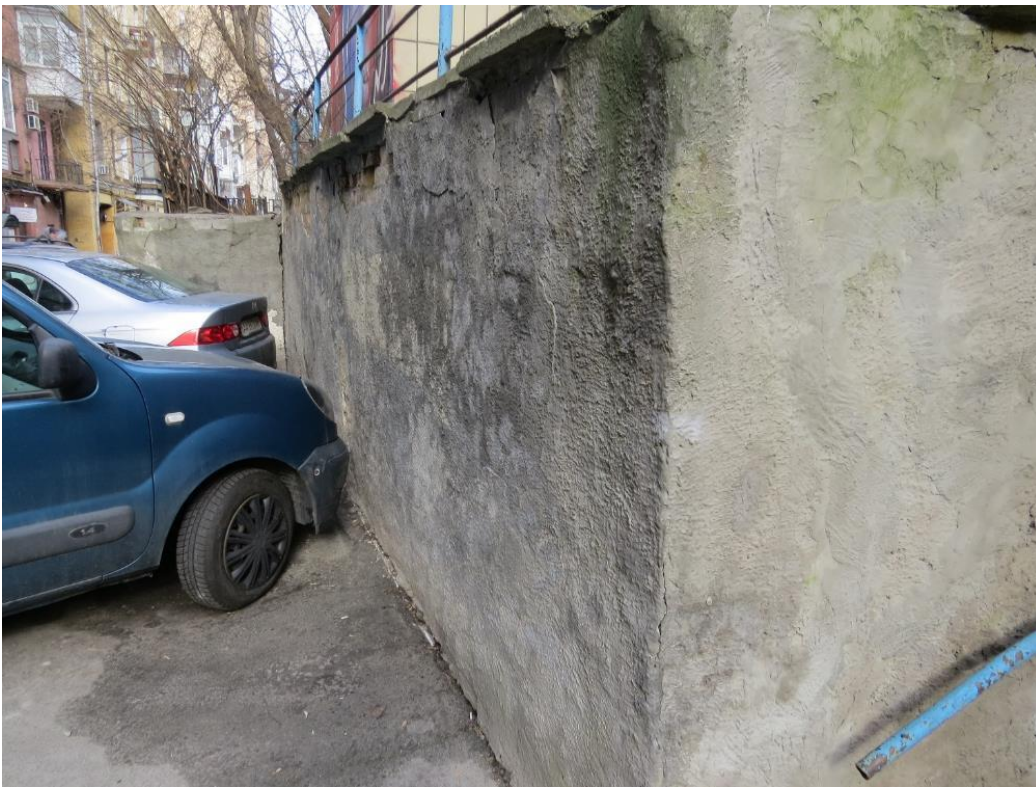
### **201. Вул. Басейна, 19-Б**

Цегляна підпірна стіна розділяє прибудинкові території будинків № 19 та № 19-Б, торцем приходить впритул до стіни будинку № 21-Б. Стіна висотою 1.8 м, загальною довжиною 20.0 м, розташована на перепаді позначок рельєфу, зі сходами, з накривними плитами та металевою огорожею. Незадовільний технічний стан, відмічається руйнування матеріалу стіни, відсутність накривних плит і зовнішнього облицювального шару. Верхня частина стіни виконує роль паркану. Потребує ремонту, повинна обслуговуватись балансоутримувачем будинку № 19-Б.

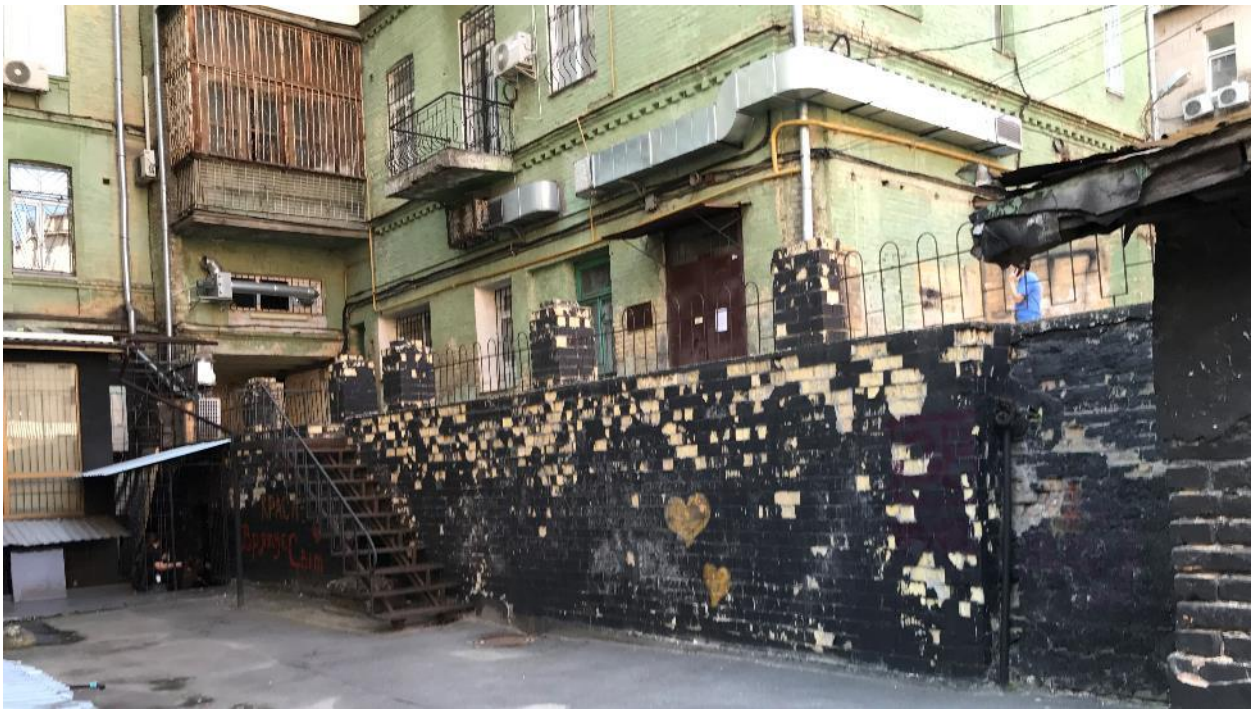
### **202. Вул. Велика Васильківська, 43/16**

Підпірна стіна з цегли утримує вертикальний укіс на перепаді відміток рельєфу, штучно створений на межі прибудинкових територій житлових будинків на вул. Великій Васильківській, №43/16 та №41. Збудована для влаштування прибудинкових територій. Довжина стіни - 21,6 м. Висота приблизно до 2,5 м. Ширина до 1 м. Пофарбована чорною фарбою.

На торці стіни влаштована металева огорожа. До стіни закріплені металеві сходи. Частина стіни збудована під нахилом. Має накривний шар з бетону – 5 см.

Стіна місцями має тріщини між конструктивними елементами, ознаки вивітрювання будматеріалів.

Функції протизсувної споруди не виконує. Територія не відноситься до зсувонебезпечної зони.

Стіна потребує ремонту та належної технічної експлуатації. Відповідальність за технічне обслуговування стіни має нести організація - балансоутримувач прибудинкової територій та будинків.

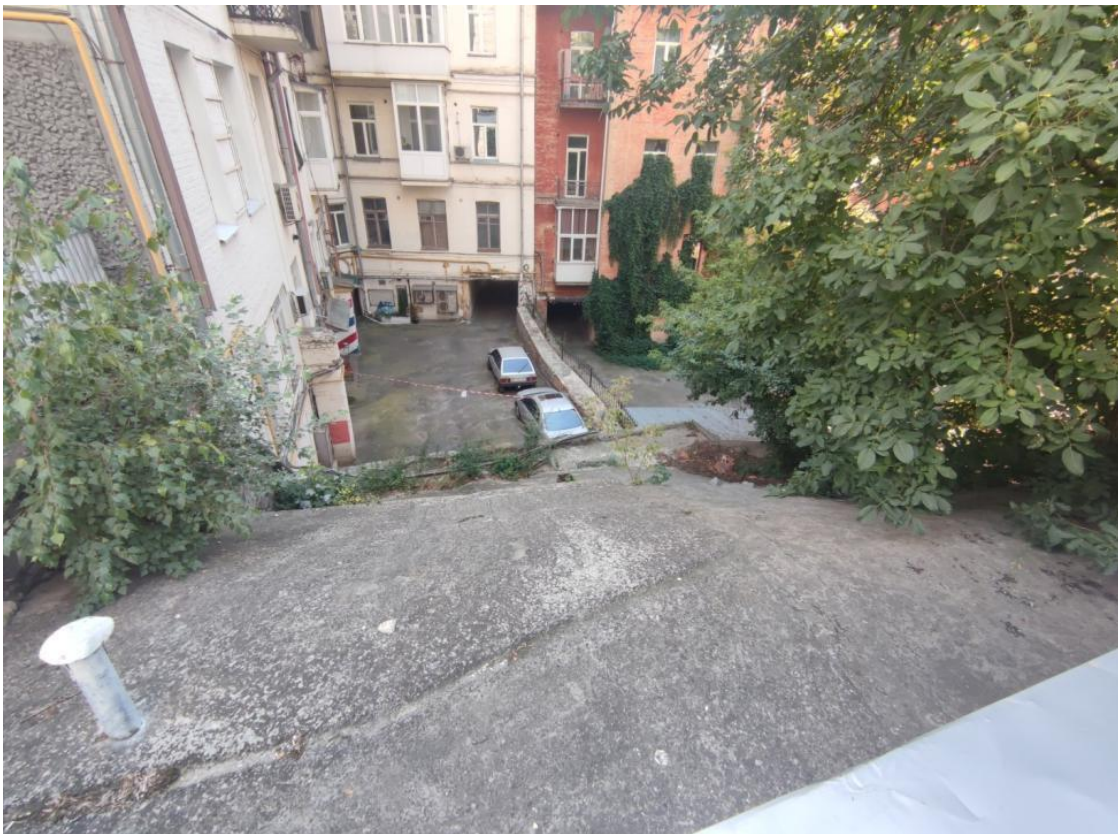
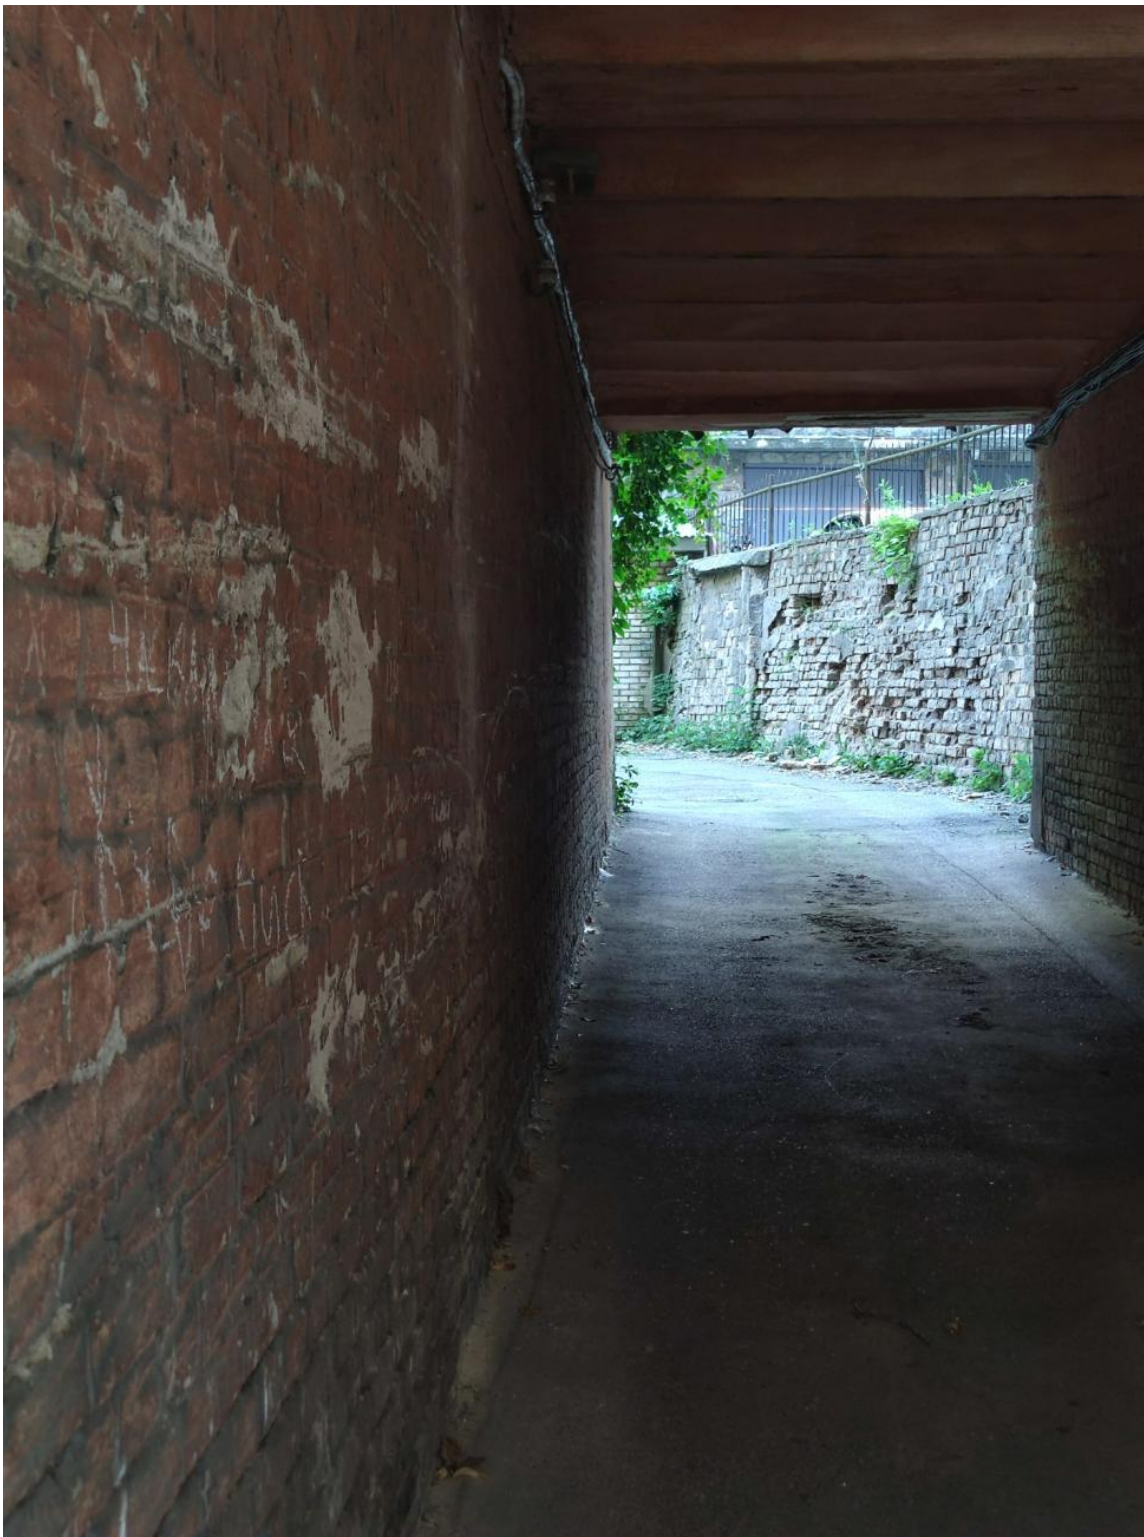
### **203. Вул. Городецького Академіка, 17/1**

Цегляна підпірна стіна довжиною близько 10 м, висотою більше 4,4 м у дворі житлових будинків на вул. Архітектора Городецького, 17/1, 15 влаштована на перепаді висот з територією будинку на вул. Ольгинській, 3 та між прибудинковими територіями будинків №17/1 та №15 на вул. Архітектора Городецького, знаходиться в незадовільному технічному стані, потребує ремонту. Відповідальність за технічний стан і належне утримання підпірної стіни, яка захищає прибудинкові території, повинна нести експлуатуюча організація зазначених будинків.

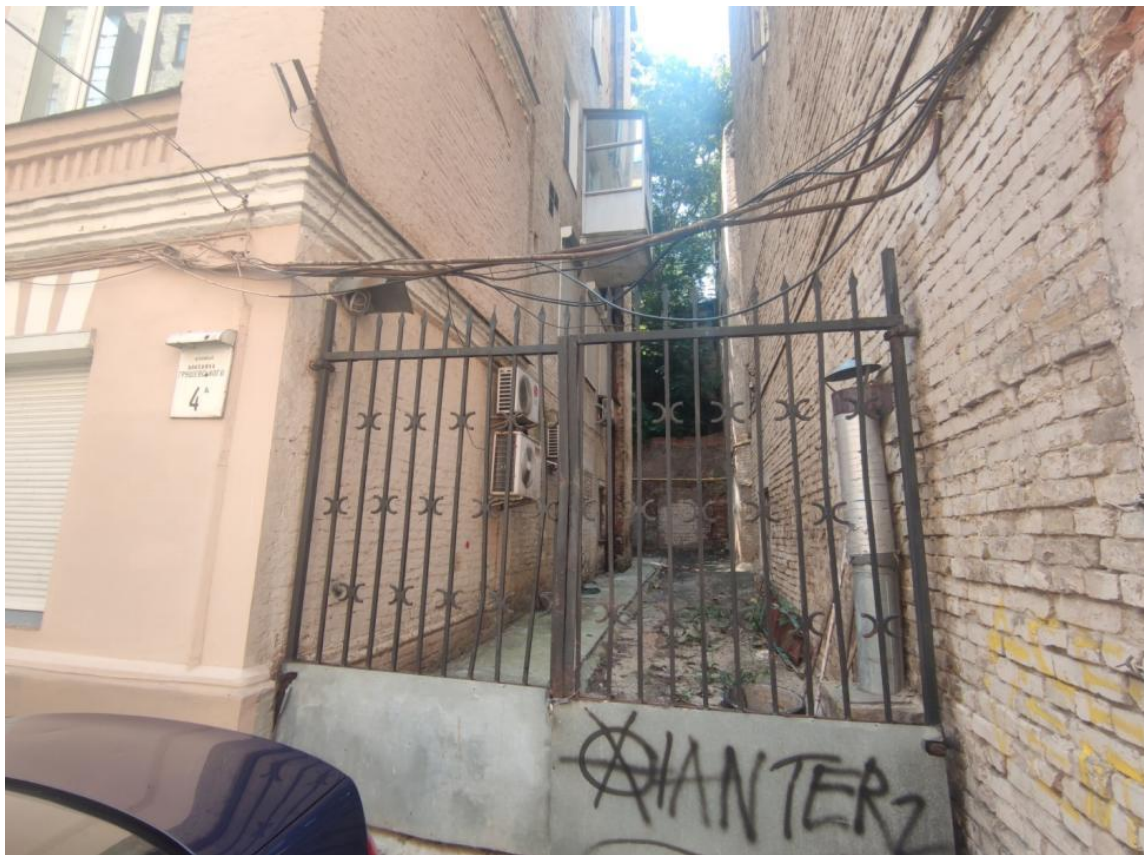
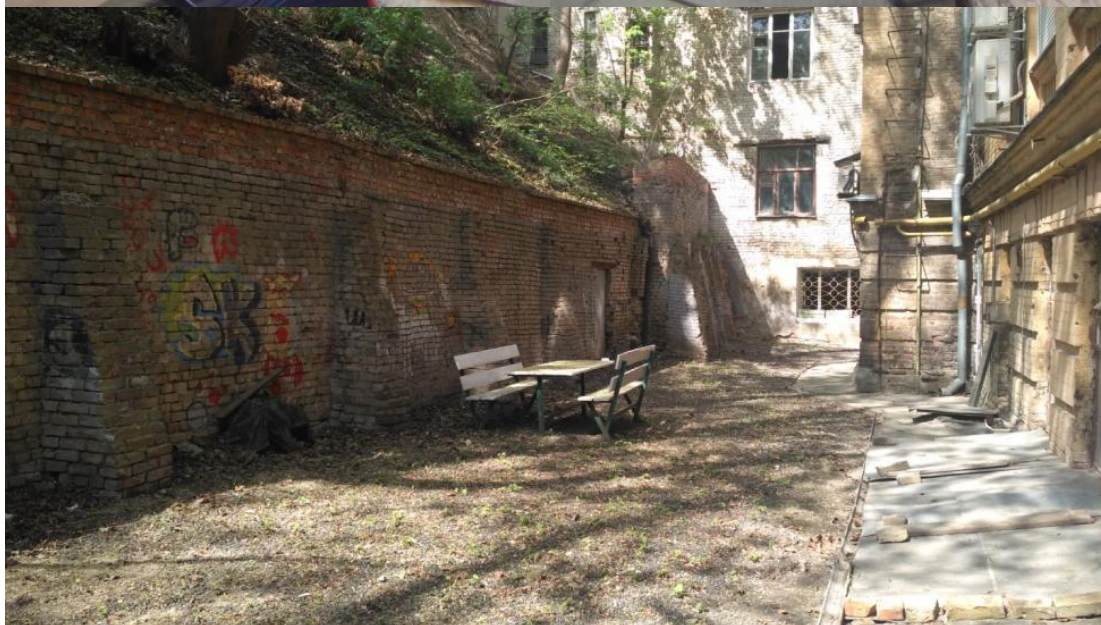
#### **204. Вул. Грушевського Михайла, 4-а**

Цегляна підпірна стіна довжиною близько 36 м, висотою близько 3,2 м влаштована у дворі житлового будинку на вул. Грушевського Михайла, 4-а в підніжжі схилу, виконує функцію захисту прибудинкової території від зсувних процесів. Підпірна стіна була збудована у зв'язку із будівництвом житлового будинку на вул. Грушевського, 4-А, що передбачало підрізання зсувонебезпечного схилу для обслуговування прибудинкової території. За результатами обстеження технічного стану, яке було виконано фахівцями будівельної лабораторії КП «Київжитлоспецексплуатація», конструкція зазначеної підпірної стіни та покриття прибудинкової території зі сторони дворового фасаду перебувають у непридатному для нормальної експлуатації технічному стані. Основними причинами погіршення експлуатаційного

стану підпірної стіни є конструктивна невідповідність існуючим навантаженням, фізичний знос і відсутність постійної технічної експлуатації. Крім того, стіна знаходиться в зоні негативного впливу поверхневого стоку з вище розташованої території, що погіршує її технічний стан. Відповідальність за технічний стан і належне утримання підпірної стіни, повинна нести експлуатуюча організація зазначеного будинку - об'єднання співвласників багатоквартирного будинку «ДНПРО».

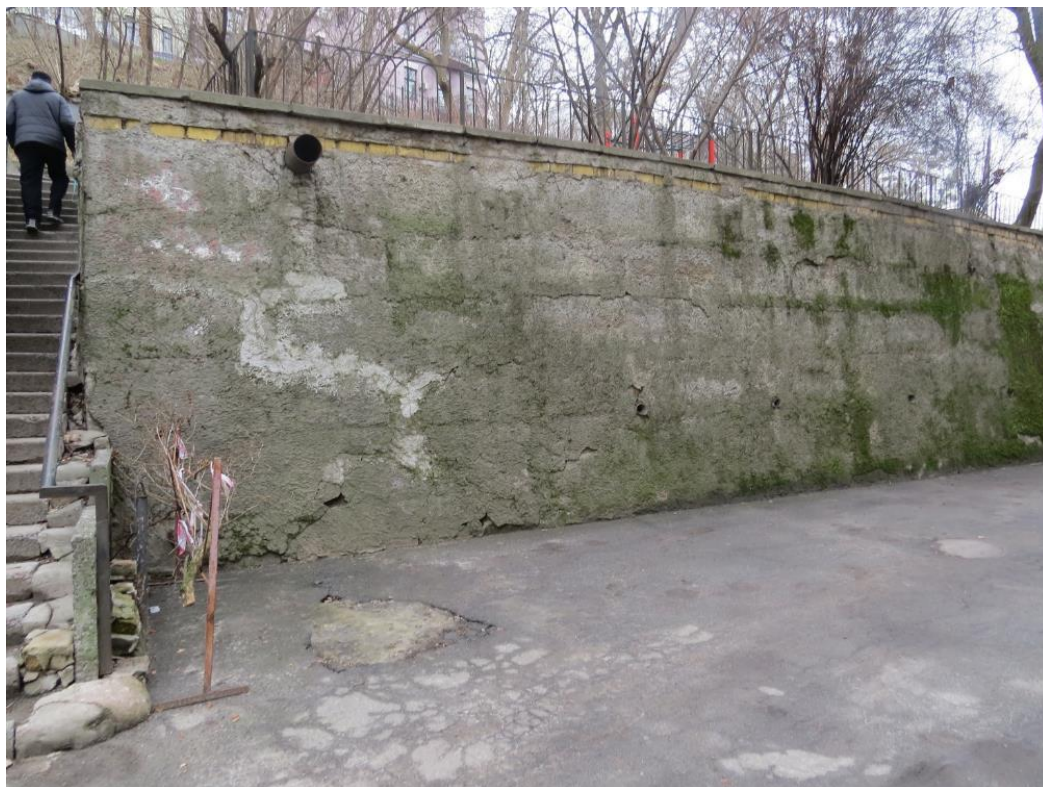
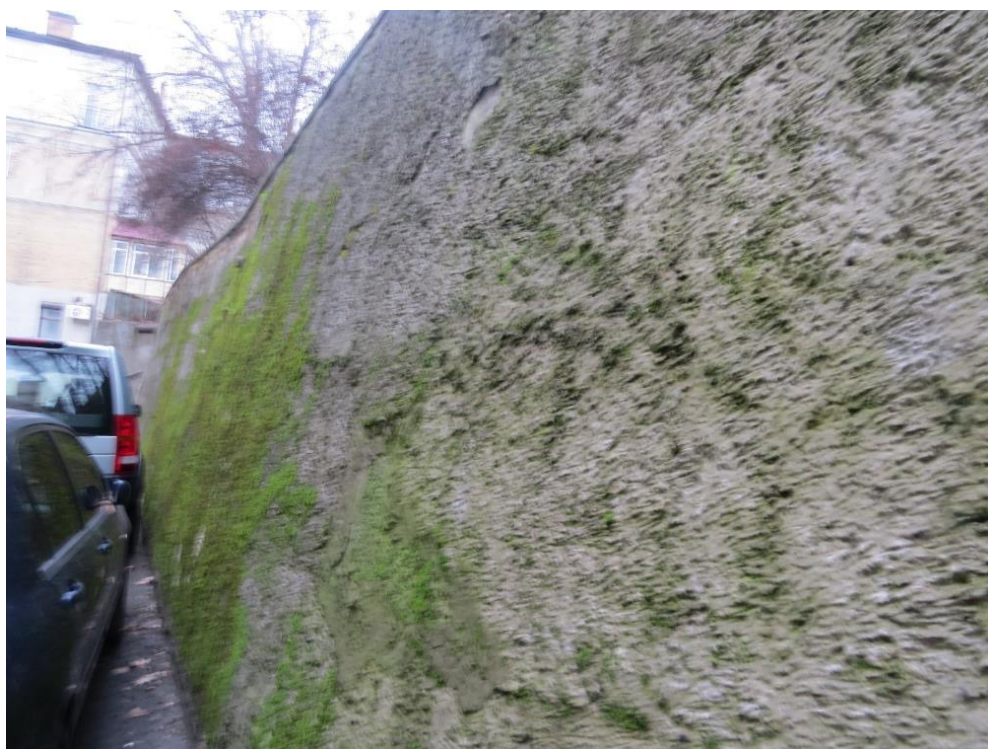
### 205. Вул. Дарвіна, 5

У дворі будинку, на прибудинковій території, розташована цегляна підпірна стіна зі сходами до території на вул. Круглоуніверситетській, стіна довжиною 53.0 м, висотою 3.8 м. Стіна побудована в комплексі з будинком, утримує вертикальний ґрунтовий укіс, захищає прибудинкову

територію. В незадовільному технічному стані, потребує ремонту. Стіна має бути на балансі і обслуговуванні балансоутримувача території.

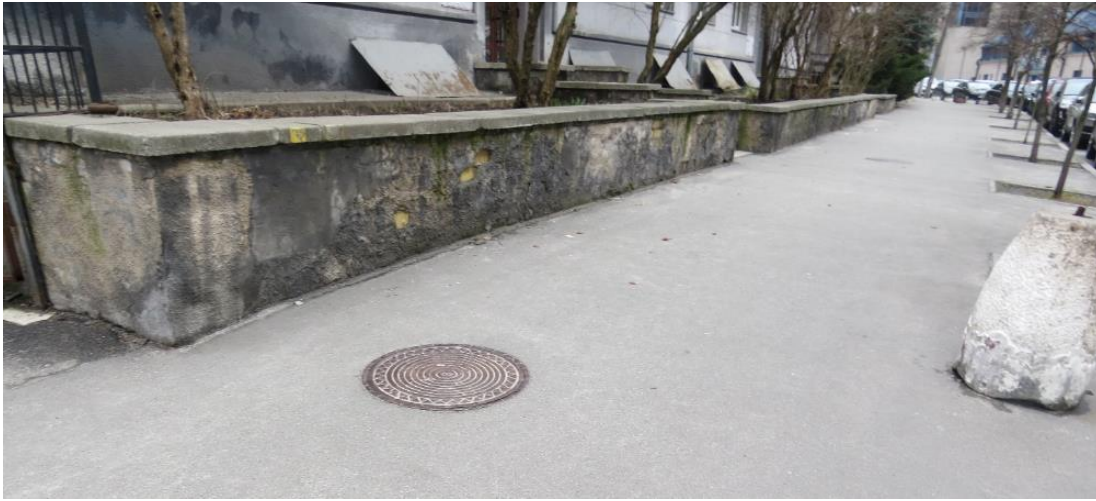
### **206. Вул. Дарвіна, 5**

Парапетна стіна розташована з боку тротуару вулиці Дарвіна, цегляна, з накривними плитами, не виконує функції протизсувної споруди інженерного захисту, схил відсутній, елемент благоустрою, стіна торцем приходить впритул до будинку. Задовільний технічний стан. Стіна має бути на балансі і обслуговуванні балансоутримувача території.

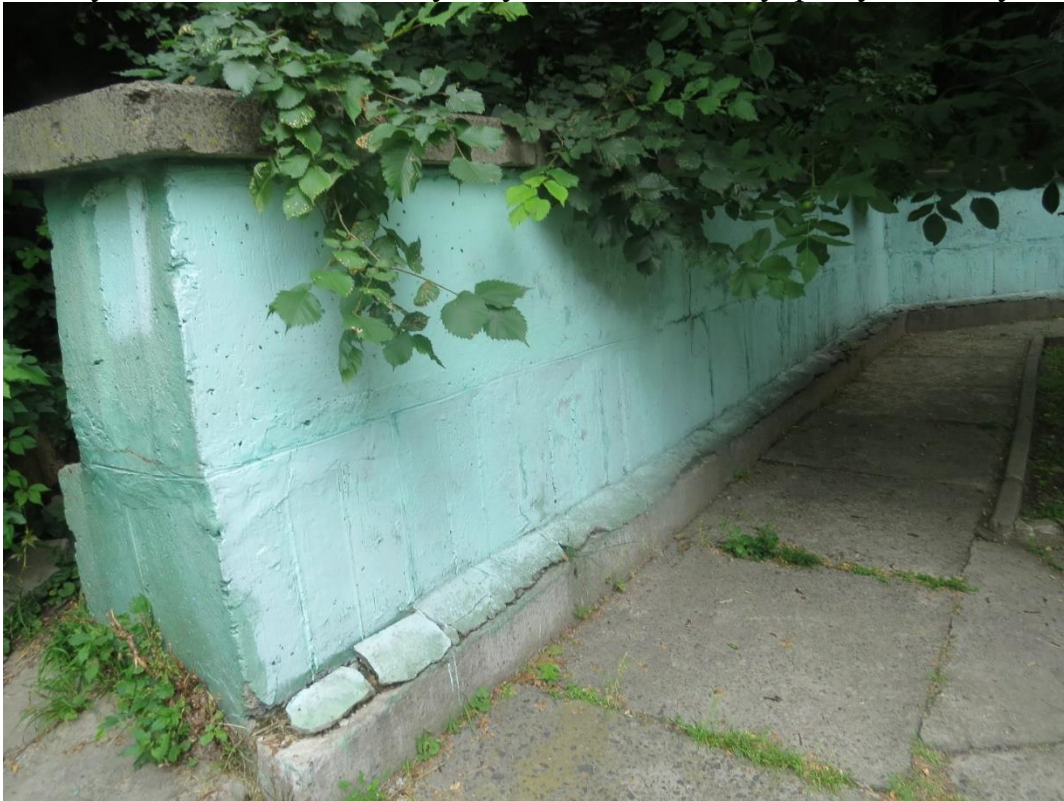
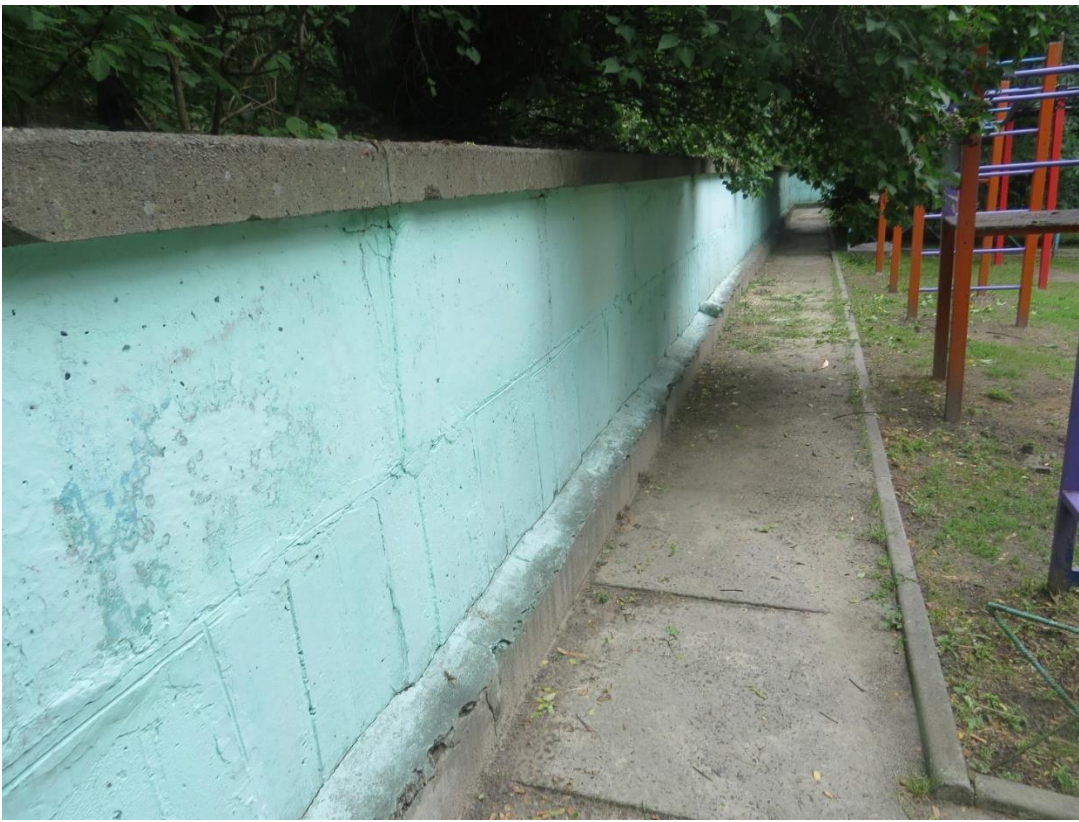
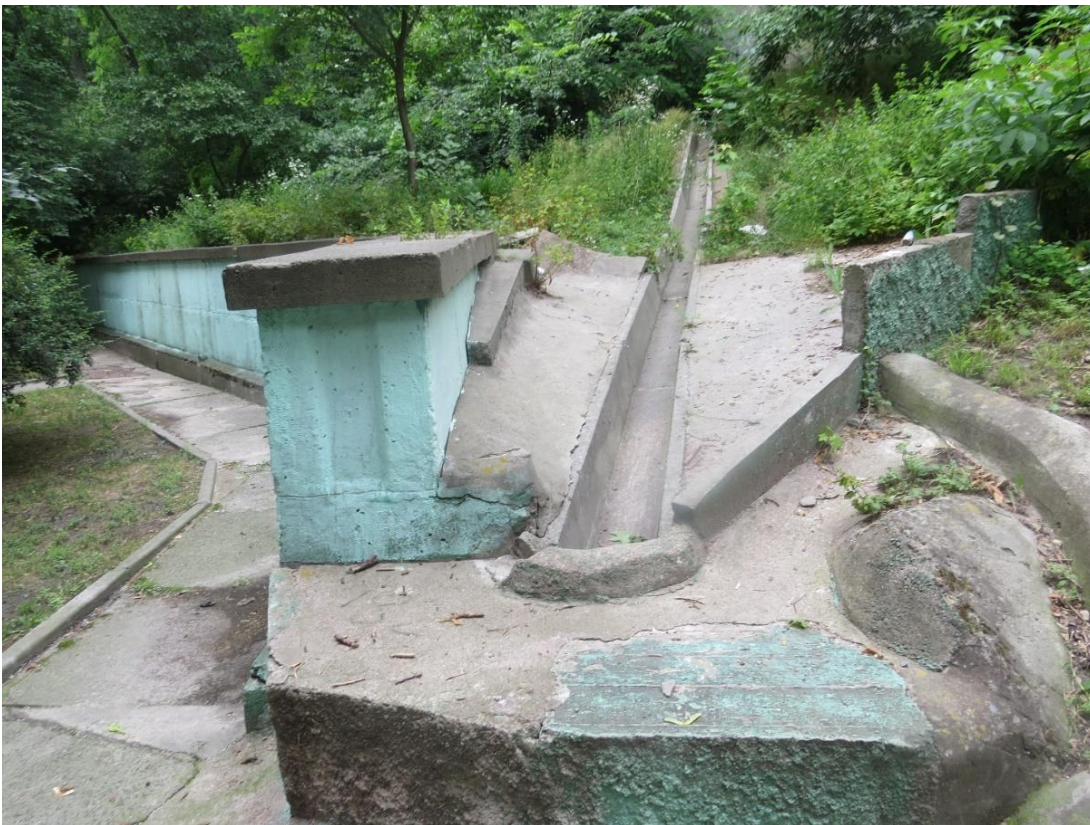
### **207. Вул. Дарвіна, 5**

Підпірна стіна з бетонних блоків розташована на схилі, стіна довжиною 40.0 м і висотою 1.6 м, з застінним водовідвідним лотком та накривними бетонними плитами. Стіна утримує вертикальний ґрунтовий укіс, побудована разом з площадкою для занять спортом, в задовільному технічному стані, повинна обслуговуватись балансоутримувачем будинку № 5.
