**Результати обстеження, згідно Переліку безгосподарних підпірних стін,  
розташованих на території Печерського району м. Києва, додаток до листа Печерської  
районної в м. Києві державної адміністрації від 30.05.2024 №105-5967**

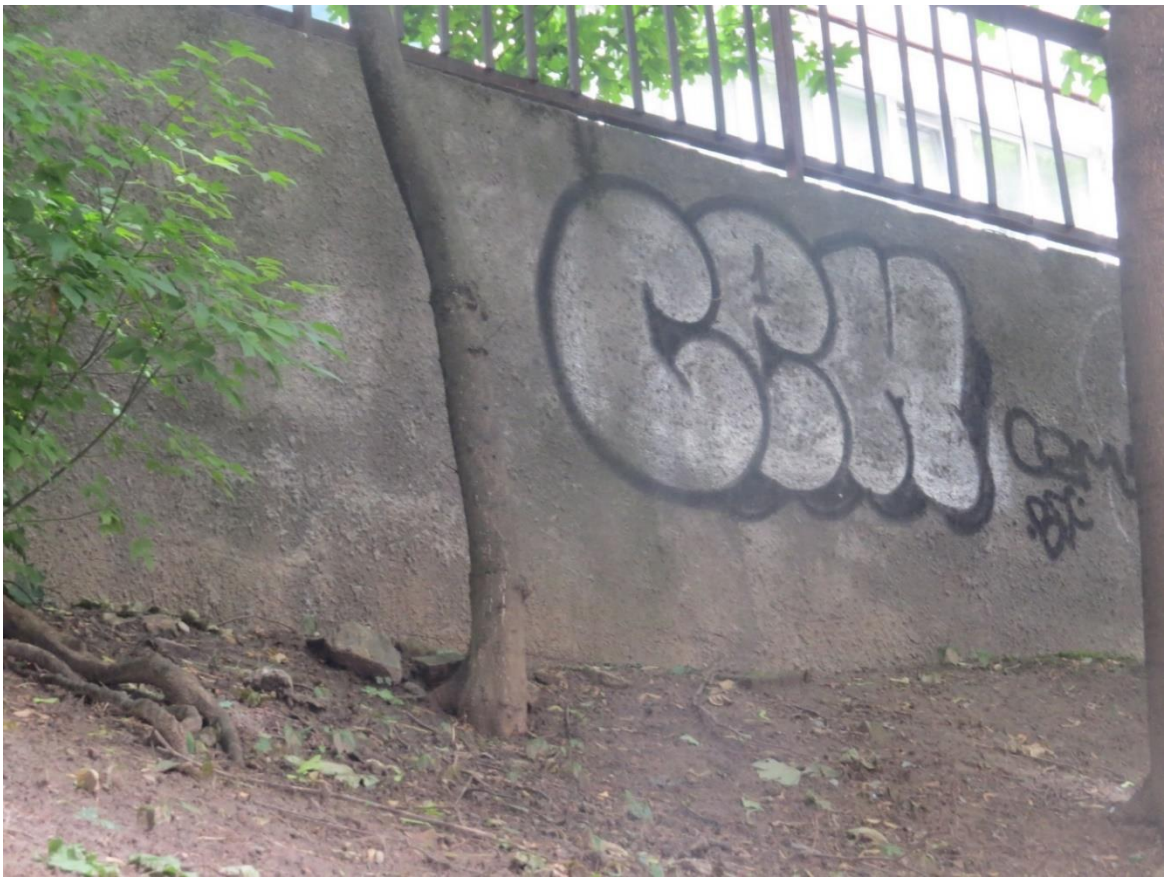
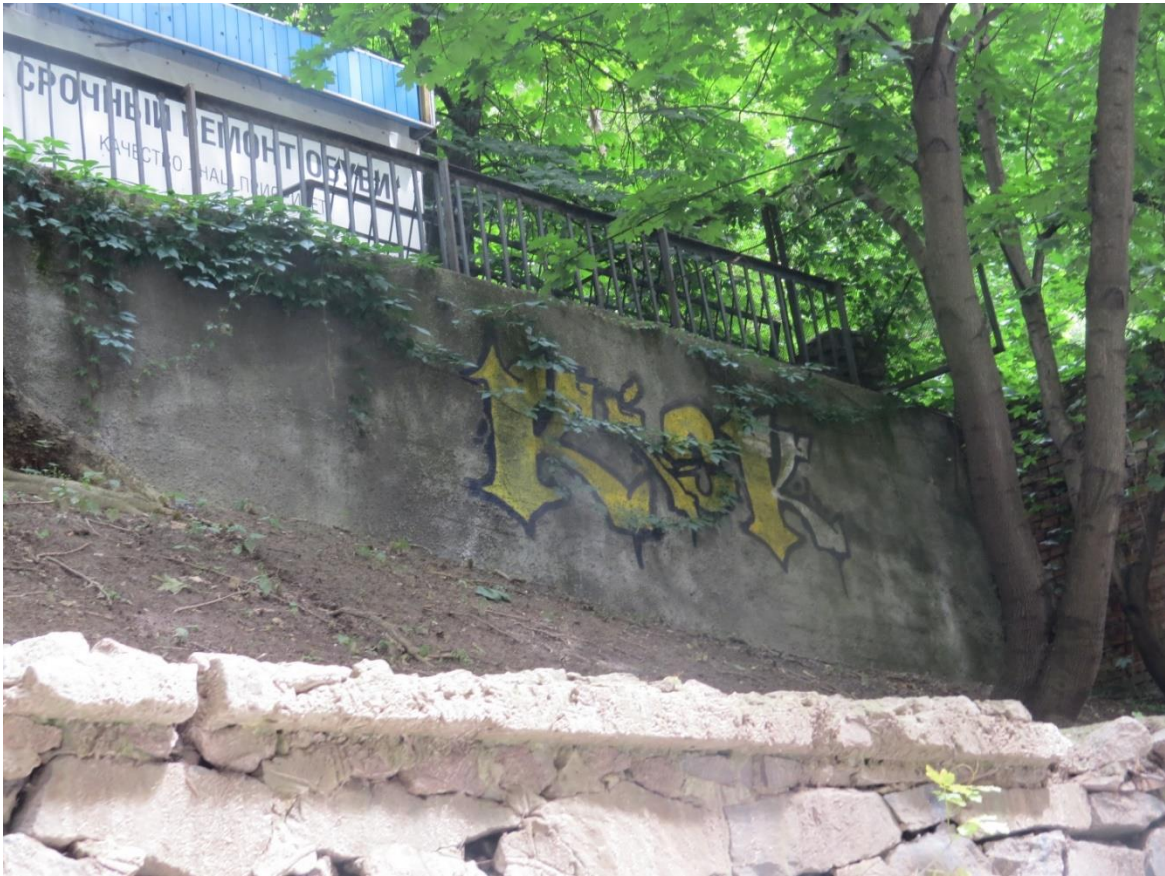
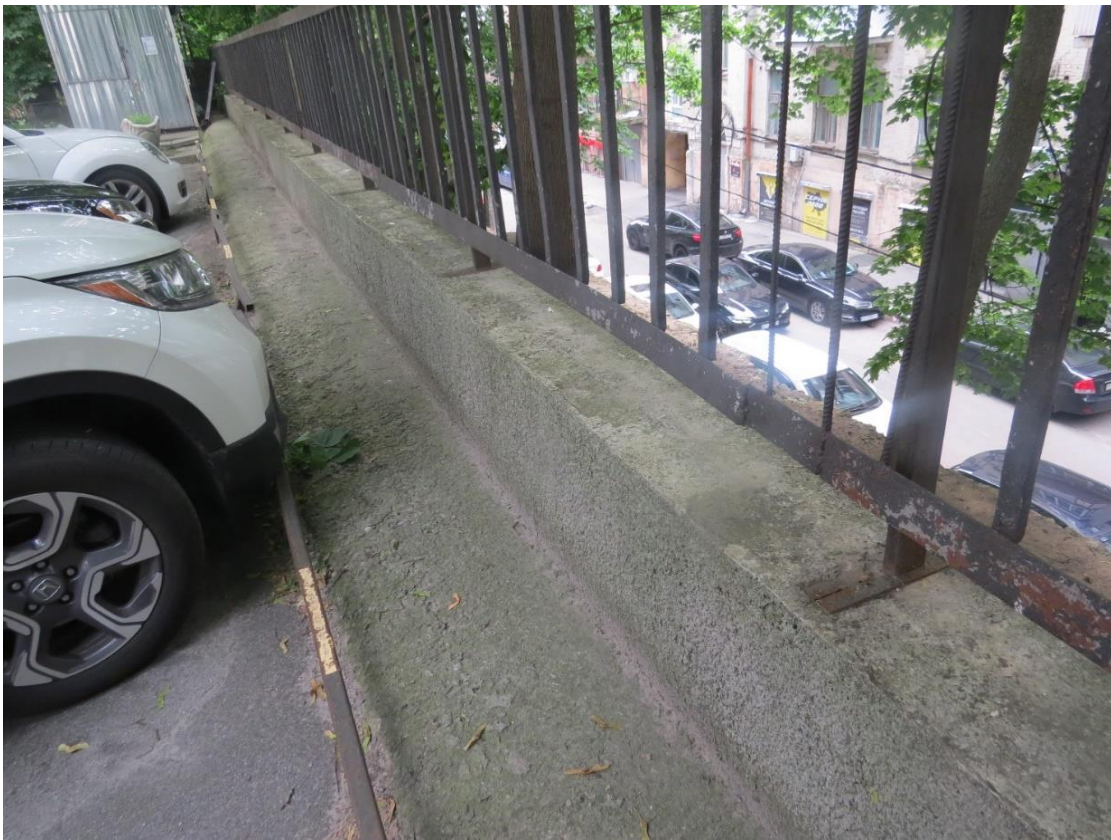
### **208. Вул. Дарвіна, 4**

Монолітна бетонна підпірна стіна на брівці схилу в бік вулиці Кропивницького, з металевою огорожею, стіна довжиною 37.0 м і висотою 2.7 м. Стіна утримує вертикальний ґрунтовий укіс прибудинкової території будинку № 4, в задовільному технічному стані, повинна обслуговуватись балансоутримувачем будинку № 4.

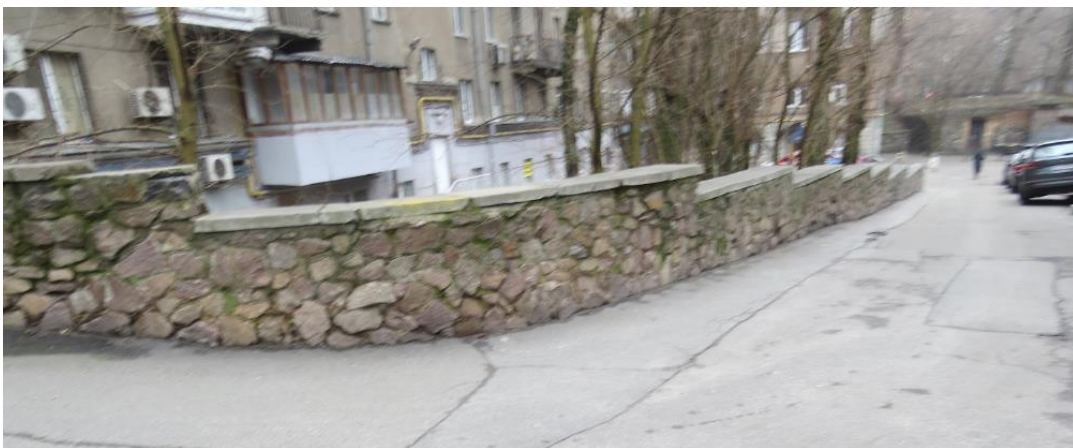
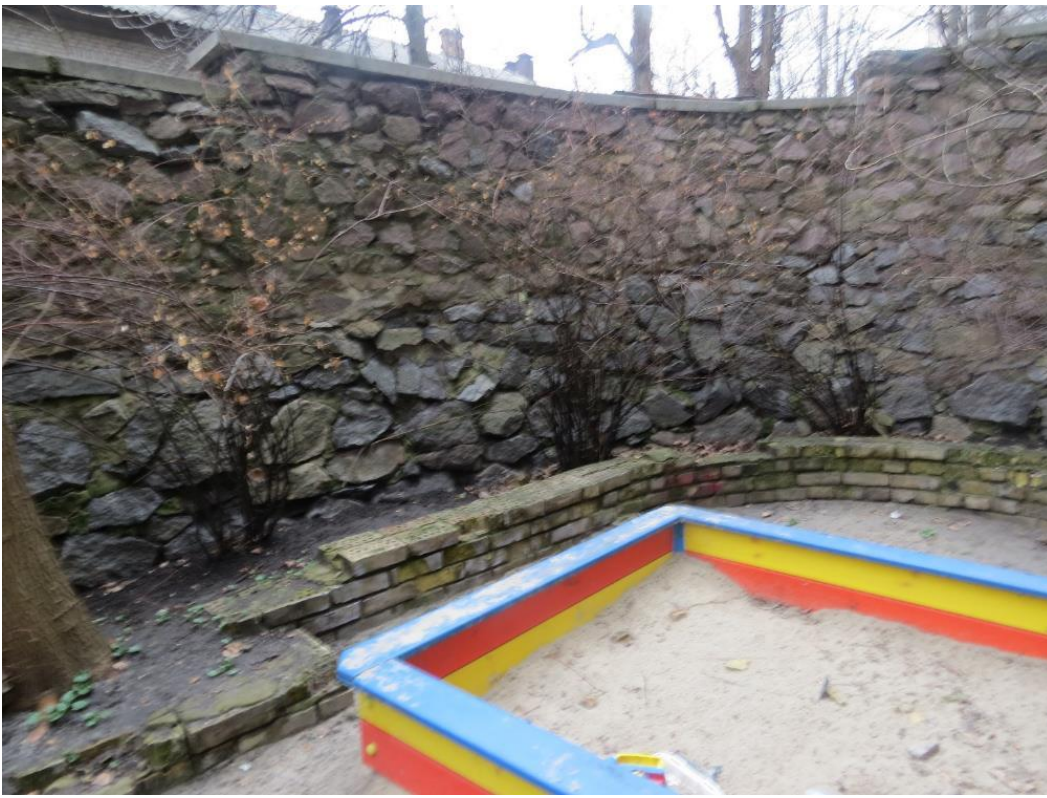
### **209. Вул. Дарвіна, 8**

Бутова підпірна стіна влаштована для утримання ґрунтового укосу між дитячим майданчиком прибудинкової та проїздом, з накривними плитами, побудова в комплексі з будинком № 8, довжиною 32.0 м, висотою 2.5 м. Незадовільний технічний стан, потребує ремонту. Стіна має бути на балансі і обслуговуванні балансоутримувача території.

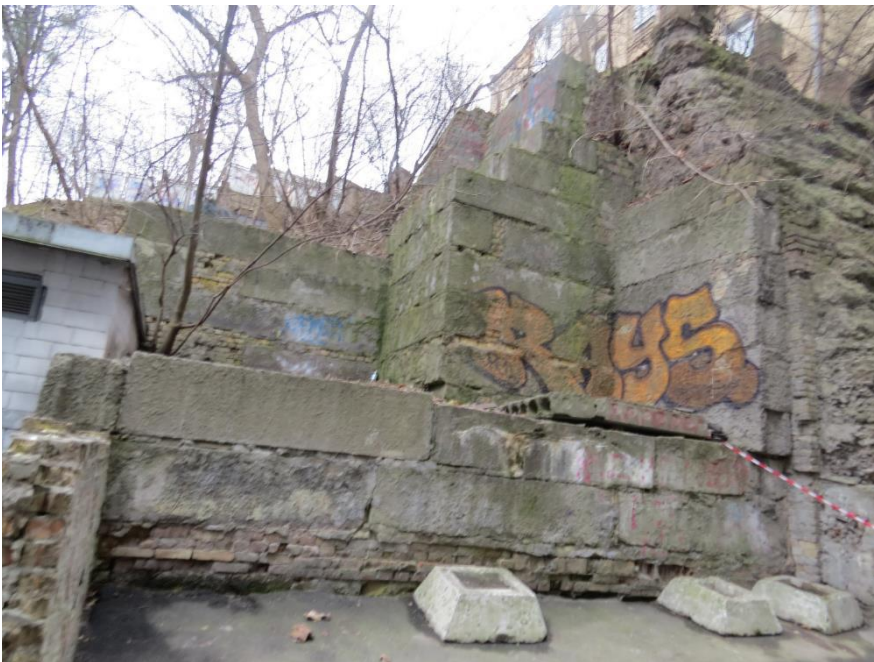
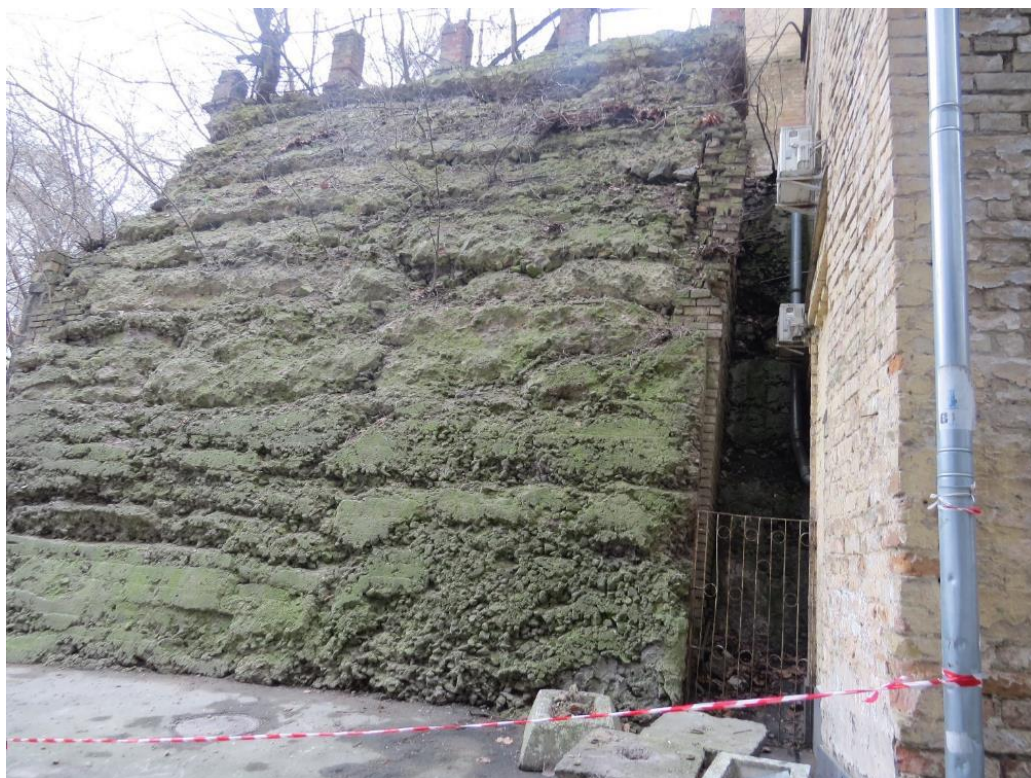
### **210. Вул. Марії Заньковецької, 7**

У дворі будинку, на прибудинковій території, розташована підпірна стіна комбінованої конструкції (цегла, фундаментні блоки), довжиною 15.0 м і висотою 5.7 м. Стіна торцем приходить впритул до двоповерхової будівлі на вул. Лютеранській, 11-А. Стіна побудована разом з будинком по Заньковецької, 7, утримує ґрунтовий укіс з боку будинку вул. Лютеранській, 11-Б, є невід'ємною частиною прибудинкових територій. Незадовільний технічний стан, потребує ремонту. Стіна повинна обслуговуватись балансоутримувачами будинків.

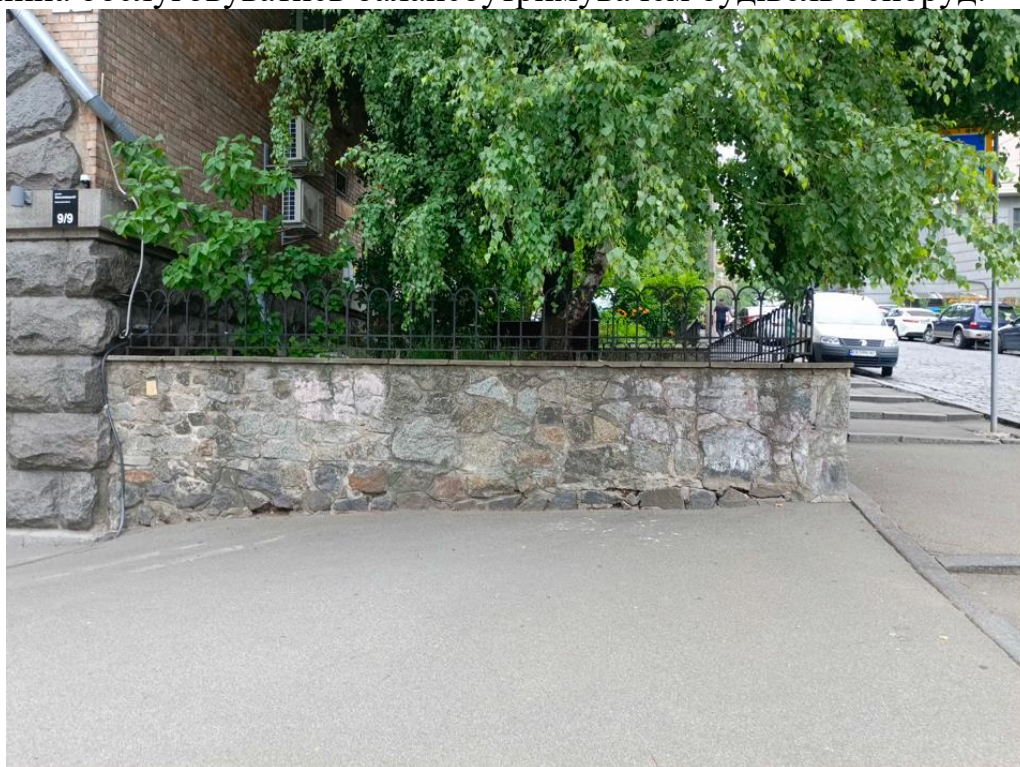
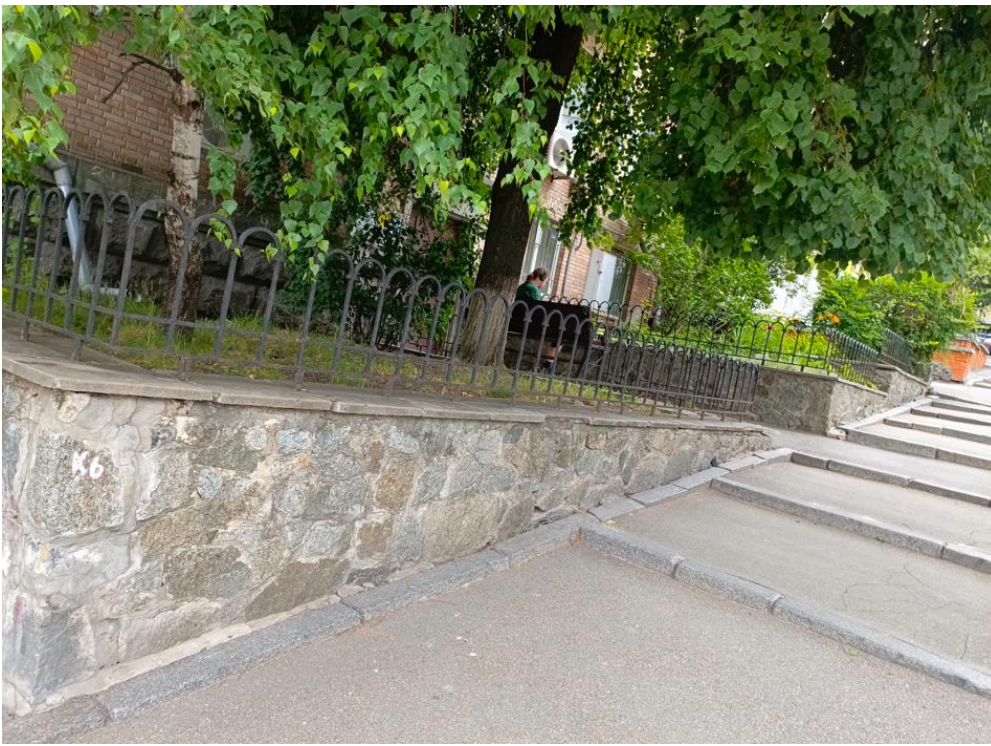
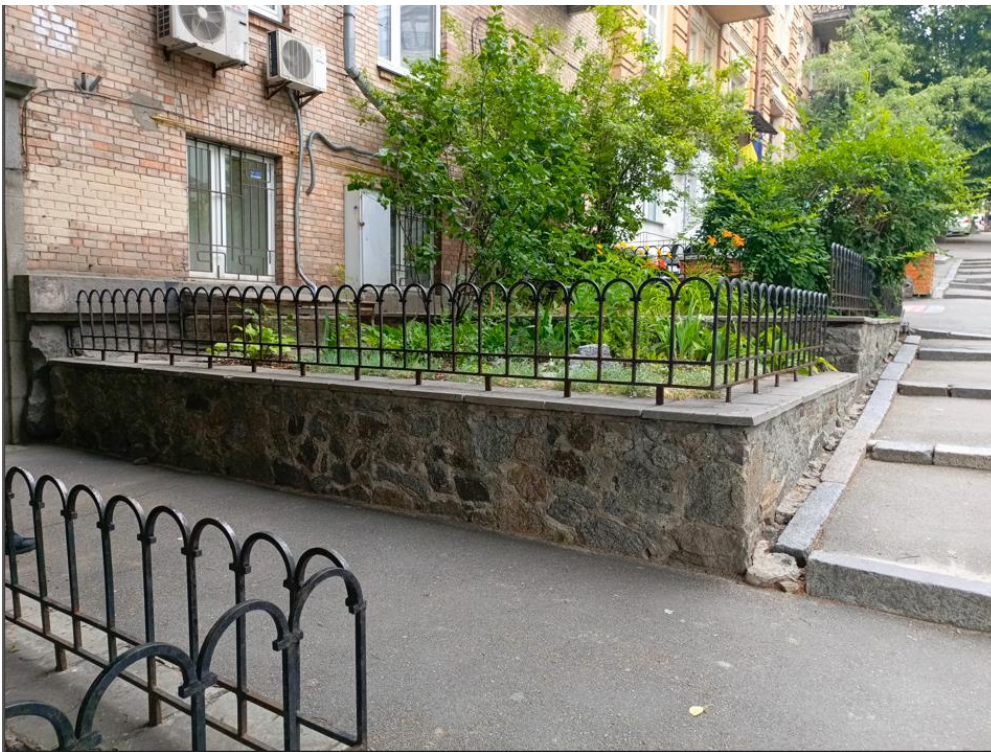
### **211. Вул. Лютеранська, 9/9**

Підпірні стіни, які примикають до житлового будинку і утримують вертикальні укоси. Довжина стіни близько 40 м і висота коливається від 0,3м до 1,1 м. Технічний стан задовільний. Повинна обслуговуватись балансоутримувачем будівель і споруд.

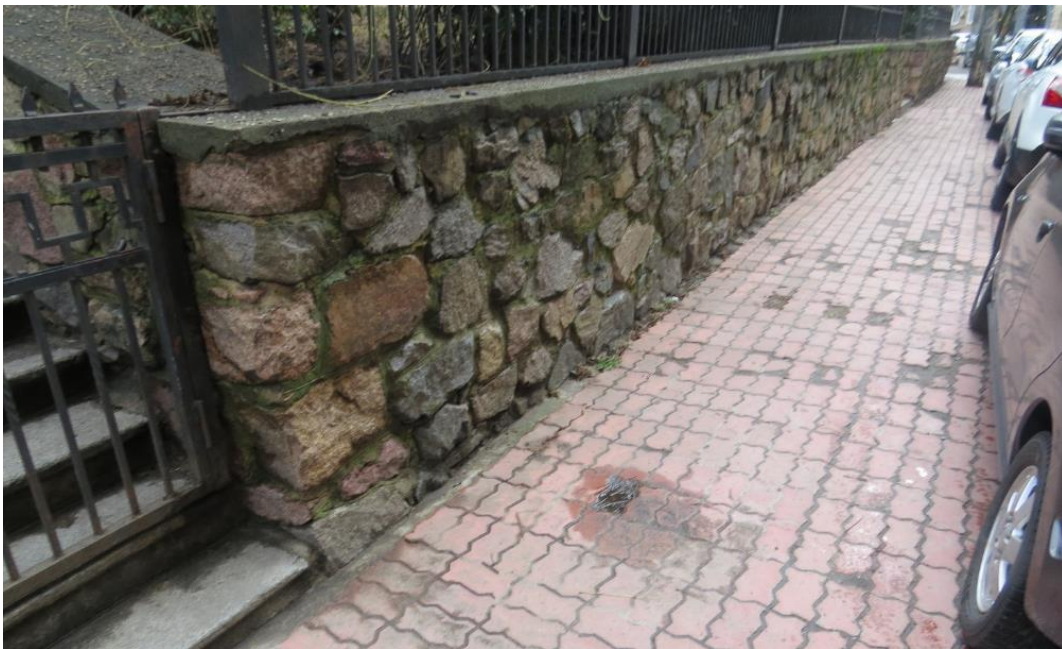
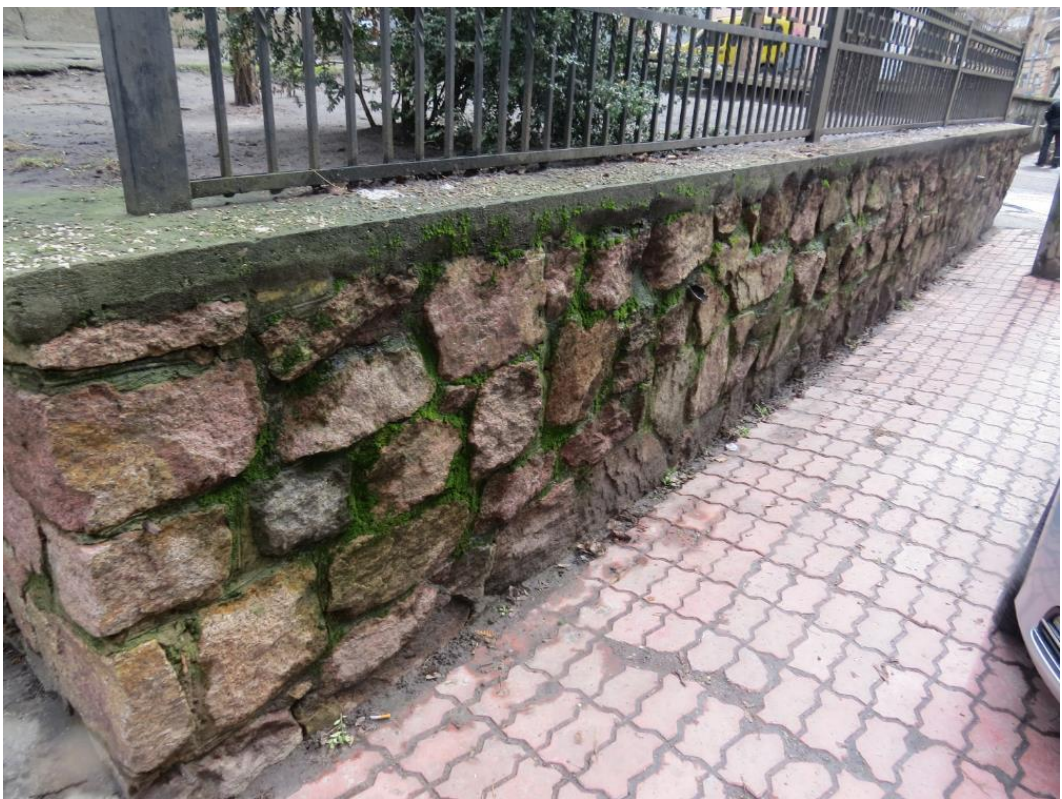
### **212. Вул. Кропивницького, 3**

З боку тротуару вулиці, на прибудинковій території, розташована бутова підпірна стіна з накривним бетонним матеріалом, металевою огорожею та сходами, стіна довжиною 34.0 м і висотою 1.3 м. Стіна утримує вертикальний ґрунтовий укіс, в задовільному технічному стані. Стіна повинна обслуговуватись балансоутримувачем будинку № 3.

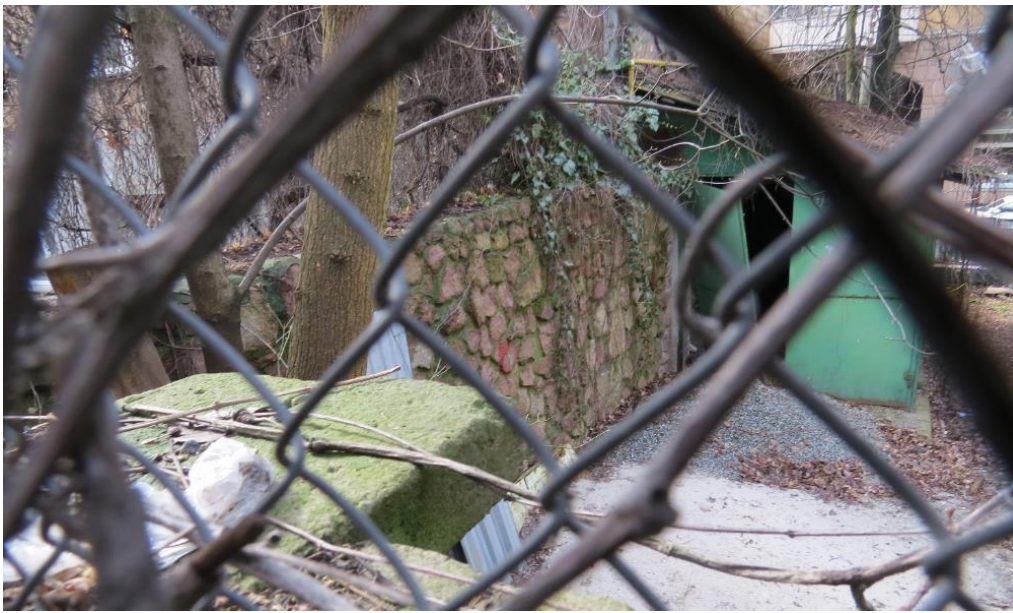
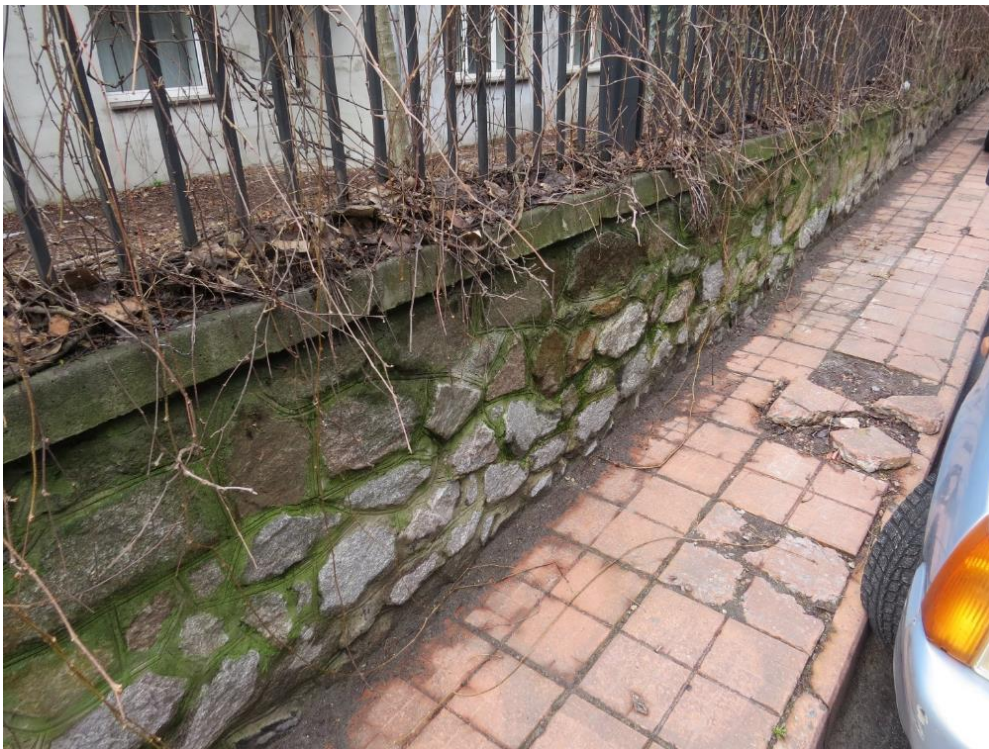
### **Вул. Кропивницького, 3**

Підпірна стіна на прибудинковій території, розташована у дворі будинку, стіна утримує перепад рельєфу з боку проїзду вздовж території житлового будинку № 8 на вул. Дарвіна, бутова кладка з накривними плитами і металевою огорожею, довжиною 45.0 м і висотою 1.7 м. Підпірна стіна в задовільному технічному стані, повинна обслуговуватись балансоутримувачем будинку № 3.

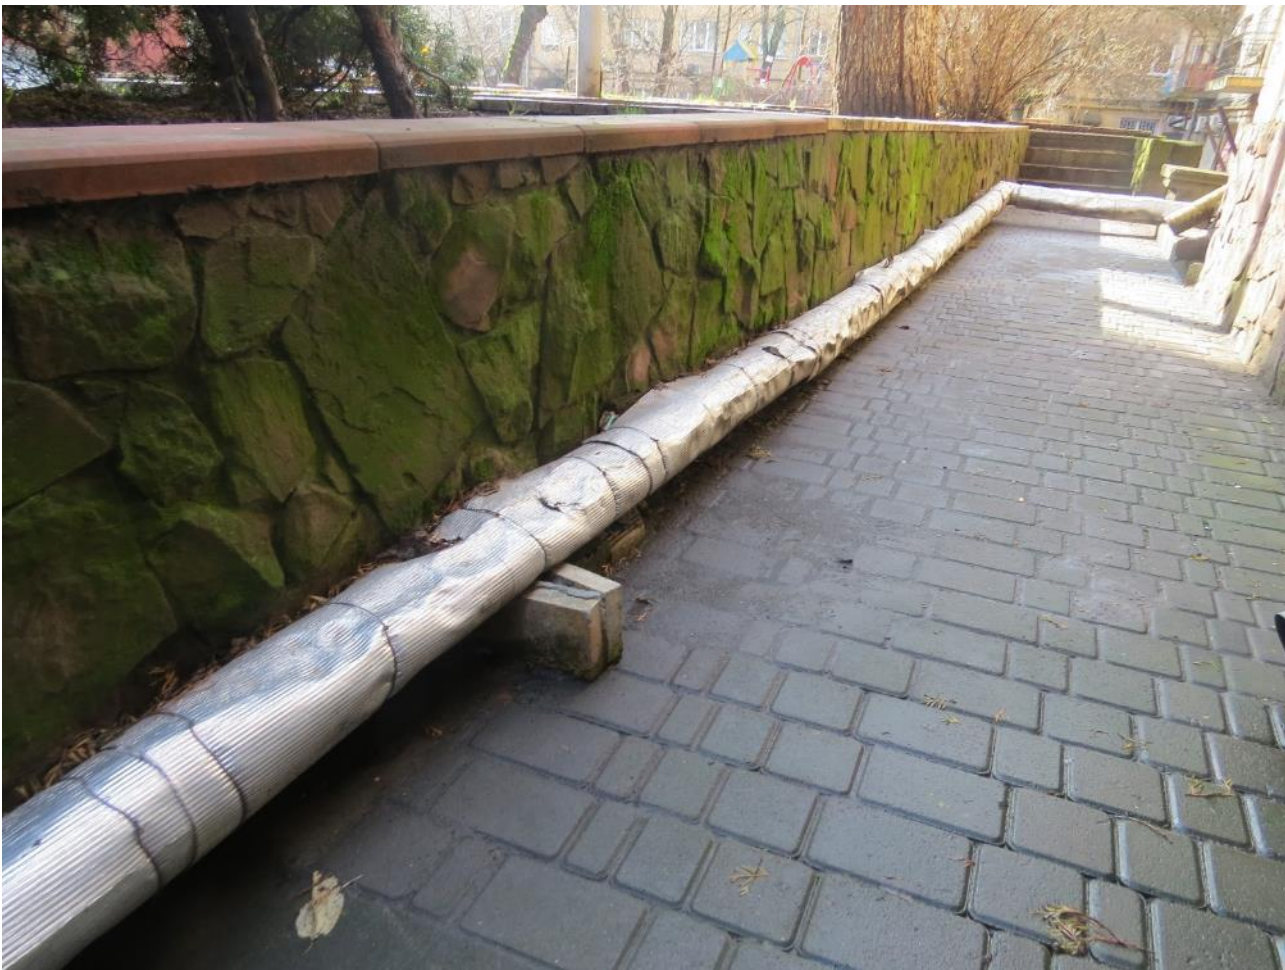
### **213. Вул. Круглоуніверситетська, 4**

Підпірна стіна та одночасно стіна світлового прямка, на прибудинковій території, бутова кладка, з накривним матеріалом, розташована у дворі житлового будинку, довжиною 20.0 м і висотою 0.6 м. Стіна утримує вертикальний ґрунтовий укіс між проїздом прибудинкової та поверхнею зеленої зони, є невід'ємною частиною житлового будинку. Стіна в задовільному технічному стані, потребує обслуговування балансоутримувачем будинку № 4.

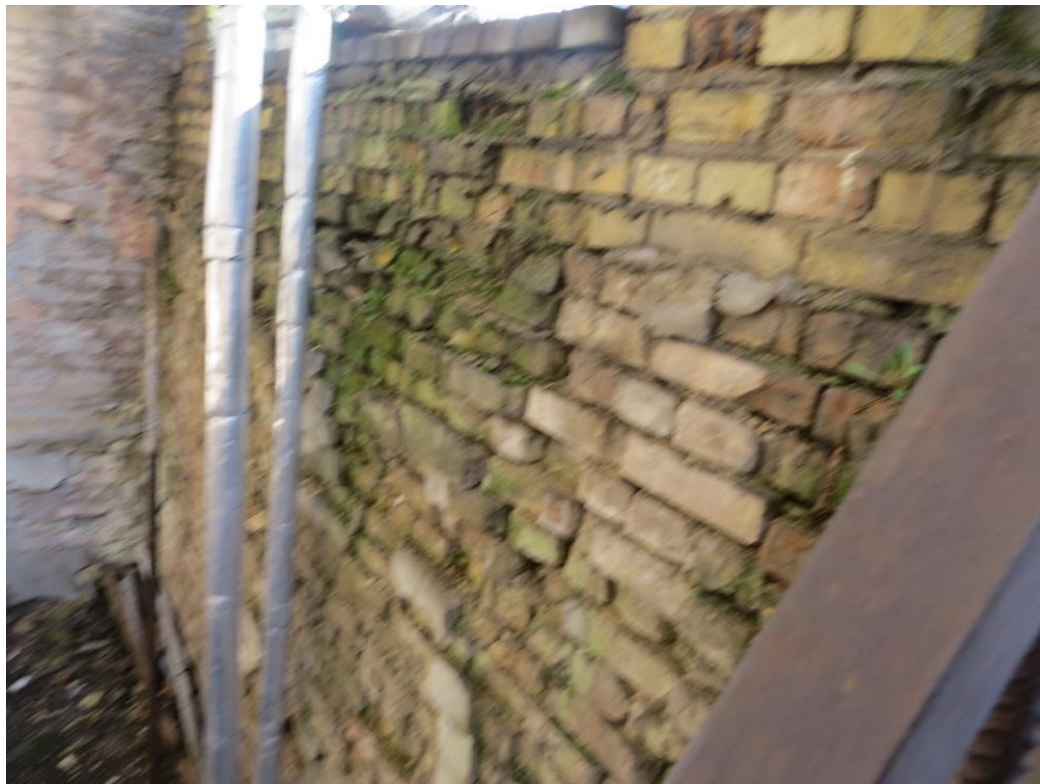
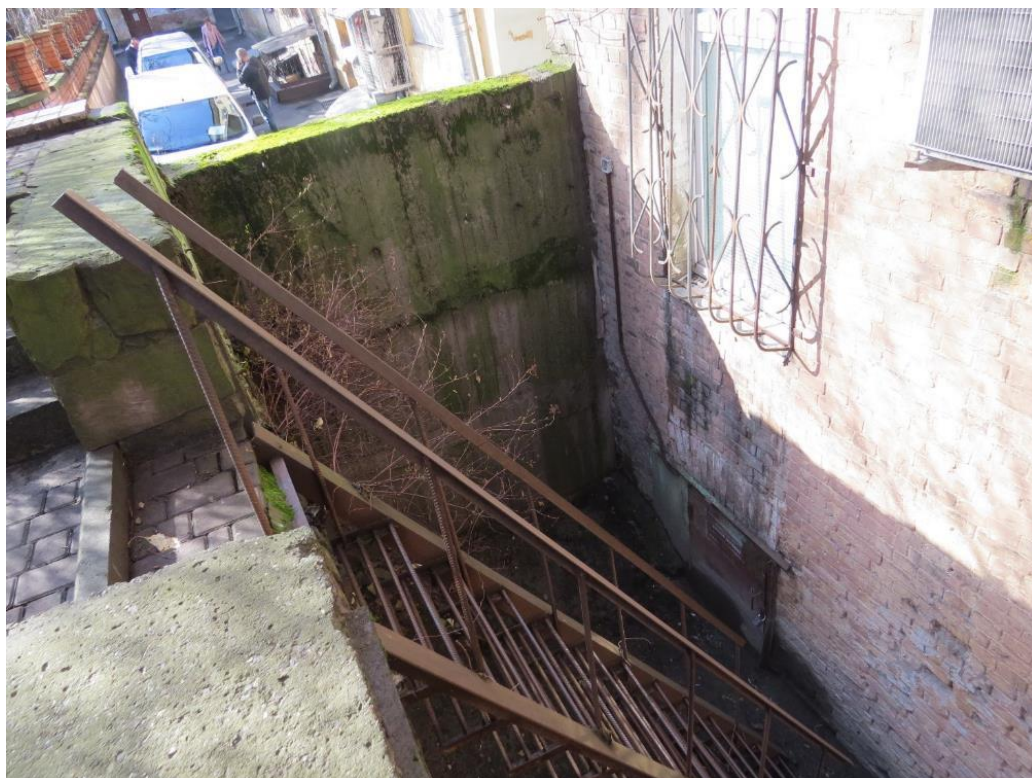
#### **Вул. Круглоуніверситетська, 4**

Цегляна стіна світлового прямокутника розташована у дворі житлового будинку, довжиною 6.0 м і висотою 3.2 м. Низ вікон нижче поверхні прибудинкової території на висоту стіни світлового прямокутника. Стіна є невід'ємною частиною житлового будинку. Незадовільний технічний стан, руйнується цегляна кладка, потребує ремонту. Стіна повинна обслуговуватись балансоутримувачем будинку № 4.

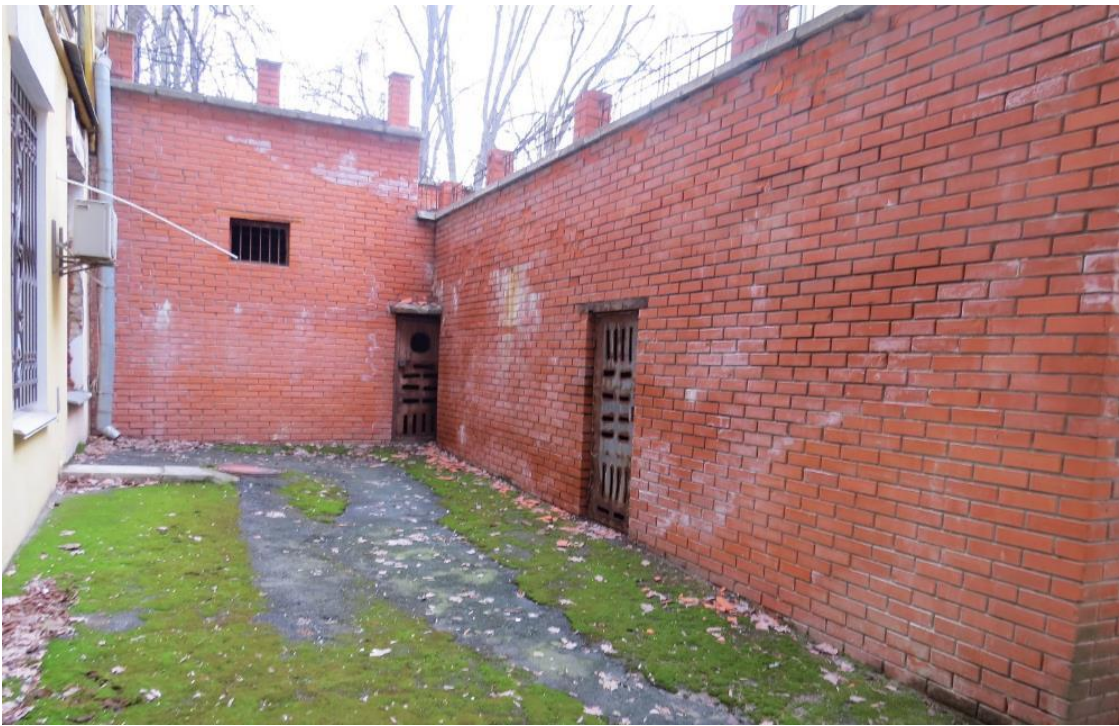
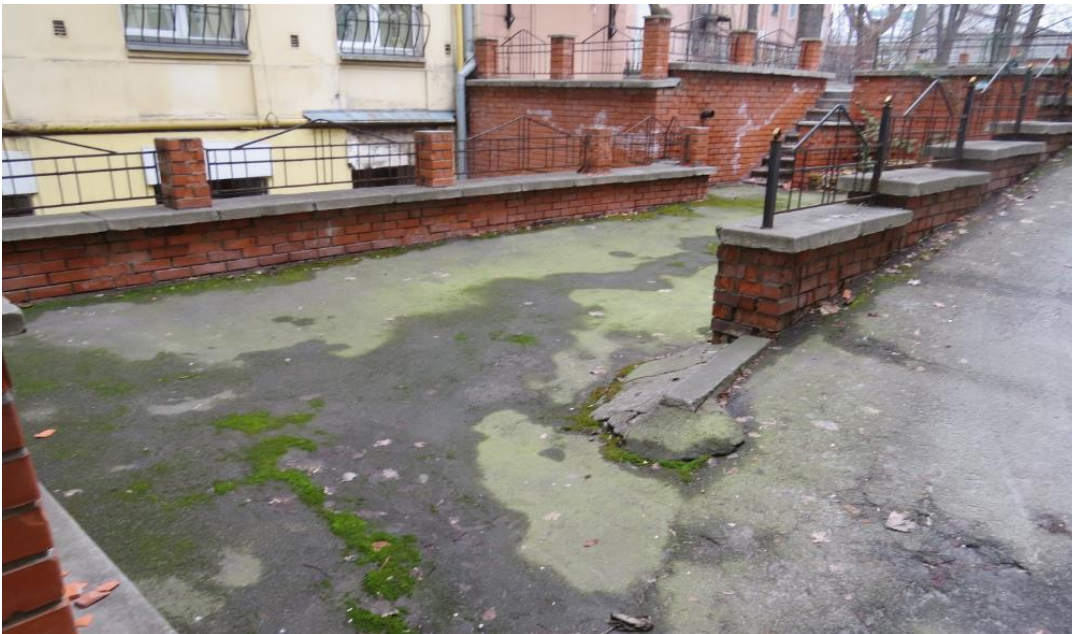
#### **214. Вул. Лютеранська, 15**

Цегляна стіна світлового прямока розташована у дворі житлового будинку, з накривним матеріалом, цегляними стовпчиками і металевою огорожею, стіна зі сходами. Низ вікон будинку нижче поверхні прибудинкової території на висоту стіни світлового прямока. Стіна в задовільному технічному стані, побудована при влаштуванні прибудинкової території будинку № 15, повинна обслуговуватись балансоутримувачем будинку.

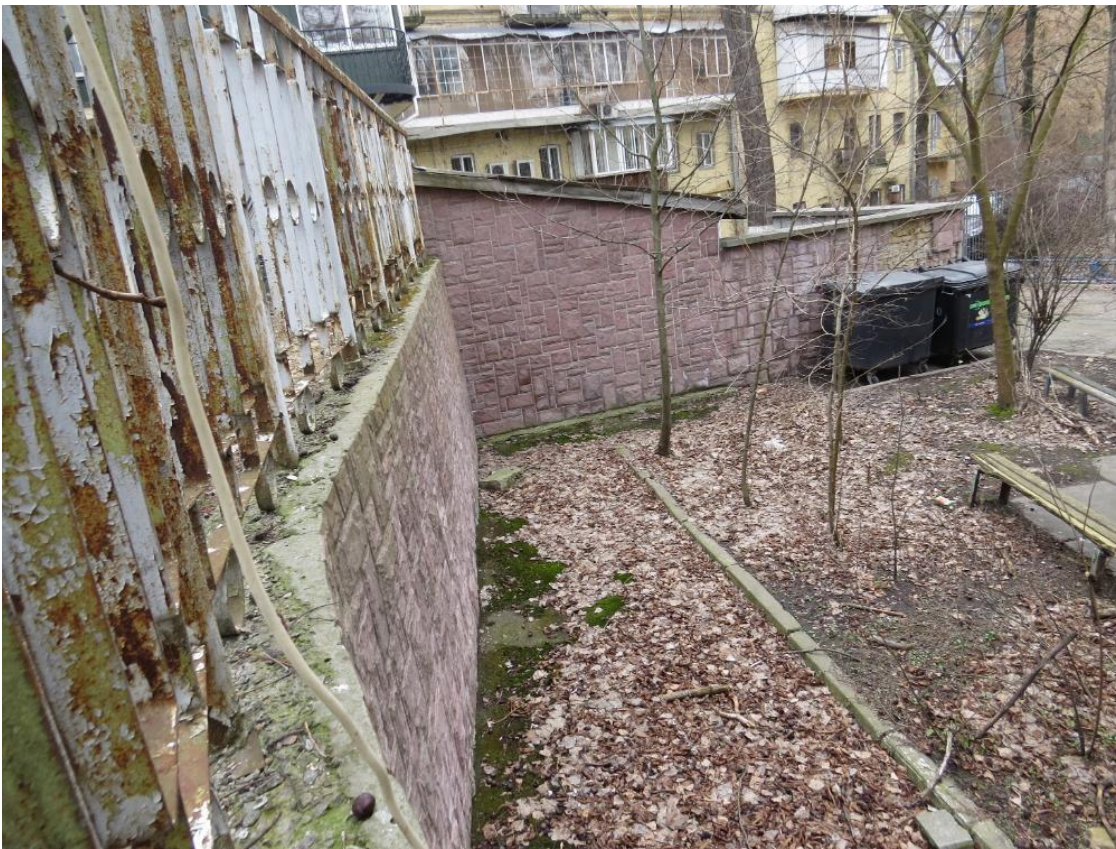
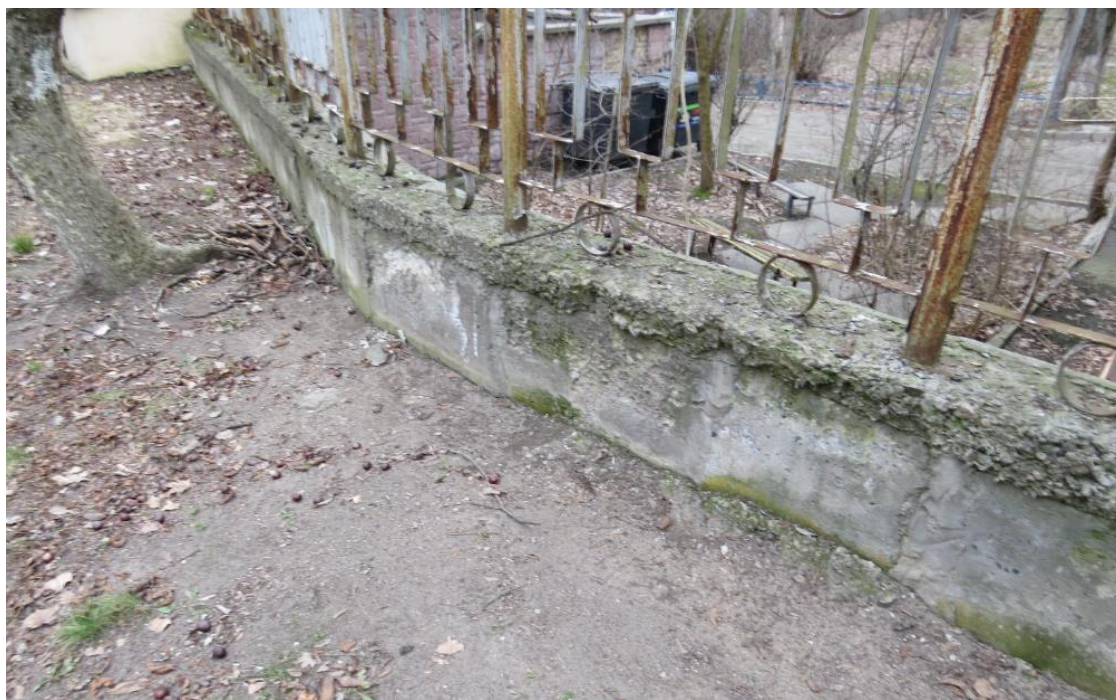
### **Вул. Лютеранська, 15**

Монолітна підпірна стіна, обкладена плиткою, розташована на прибудинковій території, утримує вертикальний ґрунтовий укіс між прибудинковими територіями будинків № 15 та № 13-Б на вул. Лютеранській. Стіна з накривним бетонним матеріалом і металевією огорожею, утримує вертикальний ґрунтовий укіс перепаду рельєфу, в задовільному технічному стані. Підпірна стіна повинна обслуговуватись балансоутримувачем будинку № 15.

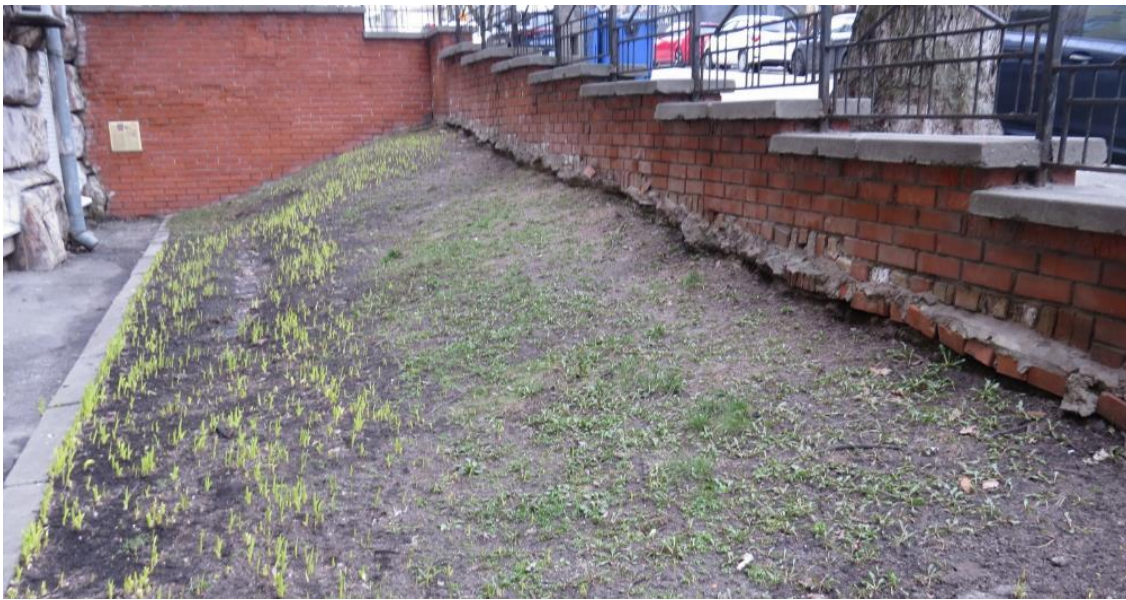
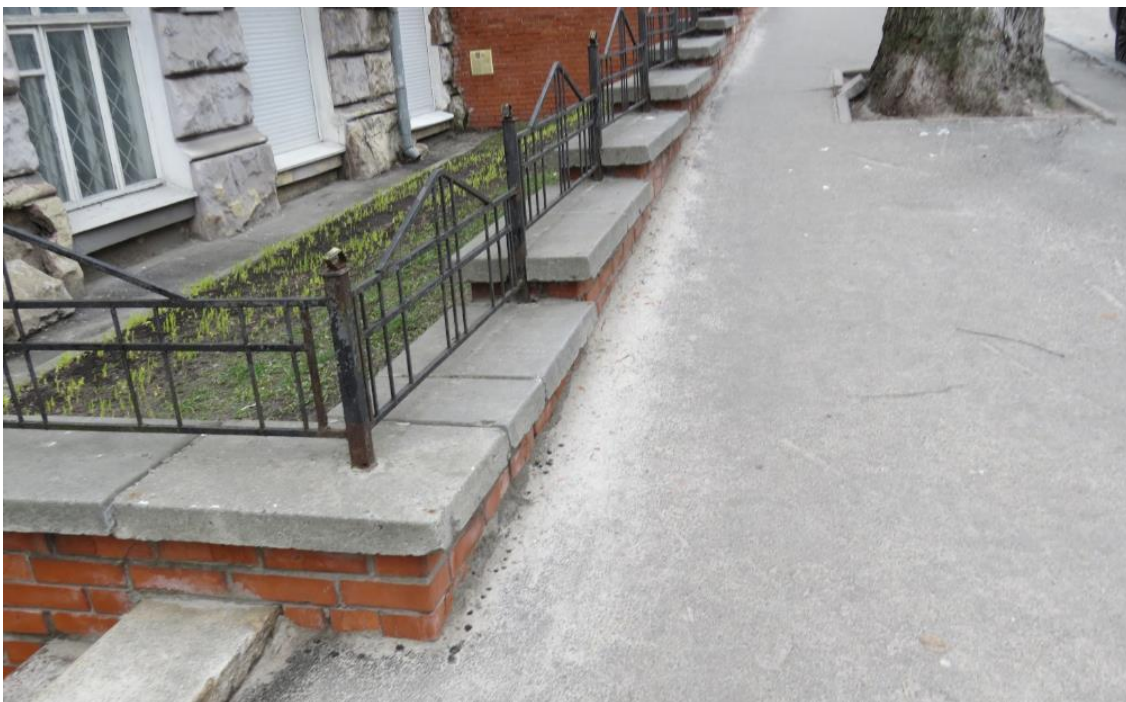
### **Вул. Лютеранська, 15**

Цегляна стіна світлового прямка, з накривними плитами і металевою огорожею, розташована з боку тротуару вул. Лютеранської. Низ вікон будинку нижче поверхні тротуару на висоту стіни світлового прямка. Стіна не виконує функції споруди інженерного захисту, в задовільному технічному стані, побудована разом з будинком № 15, повинна обслуговуватись балансоутримувачем будинку.

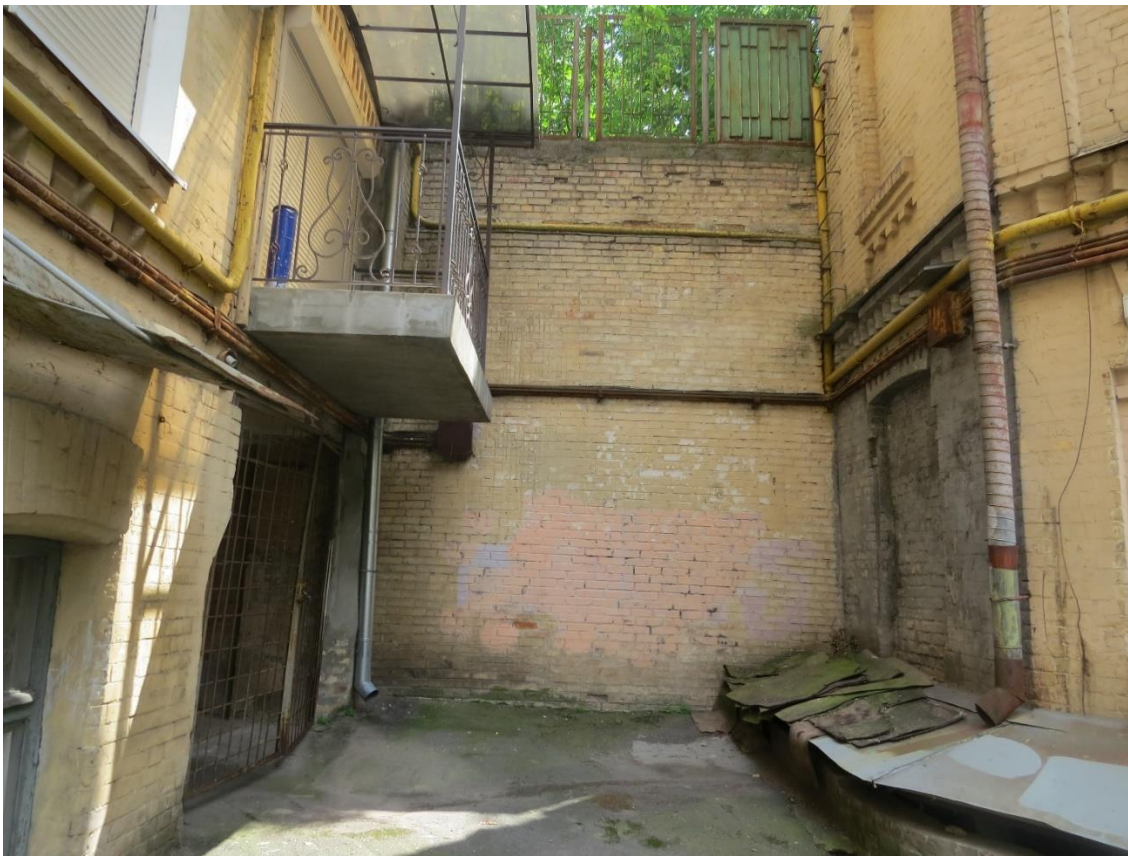
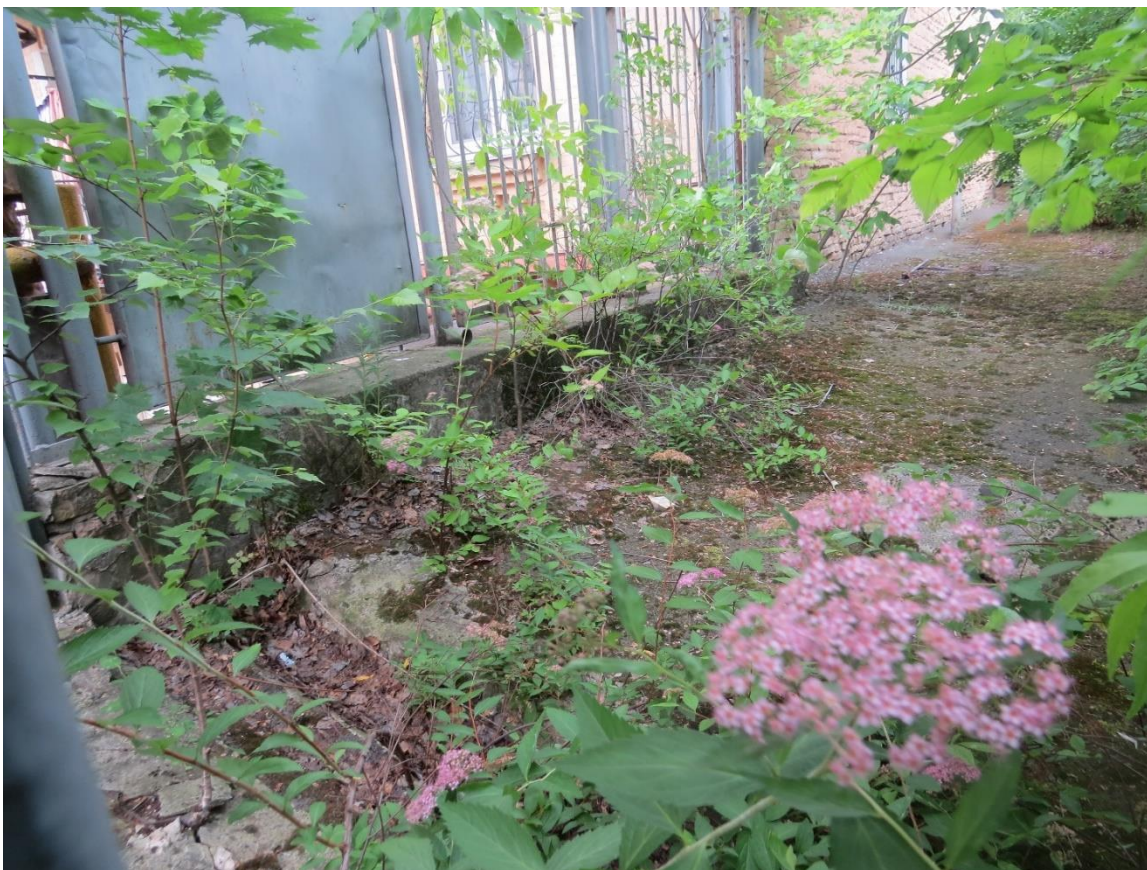
### **215. Вул. Лютеранська, 13**

У дворі житлового будинку, між будинками № 11 та № 11-б, розташована цегляна підпірна стіна довжиною 4.0 м і висотою 4.6 м. Стіна побудована при влаштуванні прибудинкової території, утримує вертикальний ґрунтовий укіс, в задовільному технічному стані. Стіна повинна обслуговуватись балансоутримувачем будинку № 11.
