**Результати обстеження, згідно Переліку безгосподарних підпірних стін,  
розташованих на території Печерського району м. Києва, додаток до листа Печерської  
районної в м. Києві державної адміністрації від 30.05.2024 №105-5967**

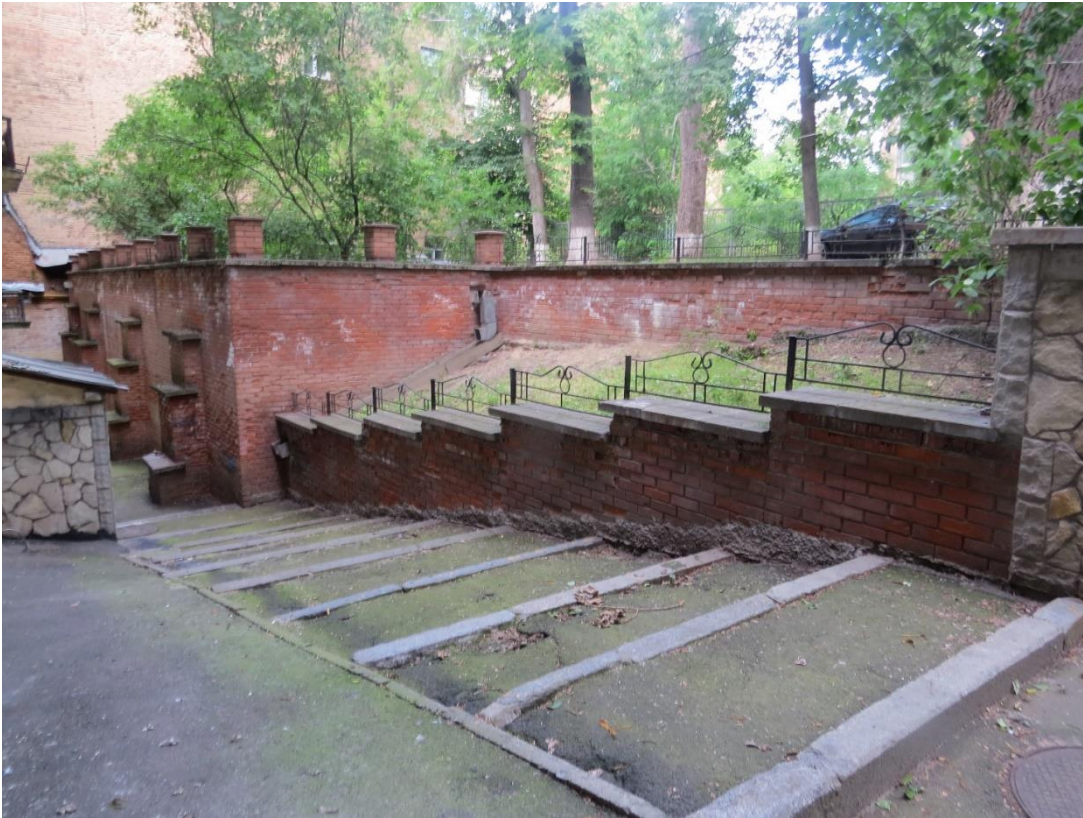
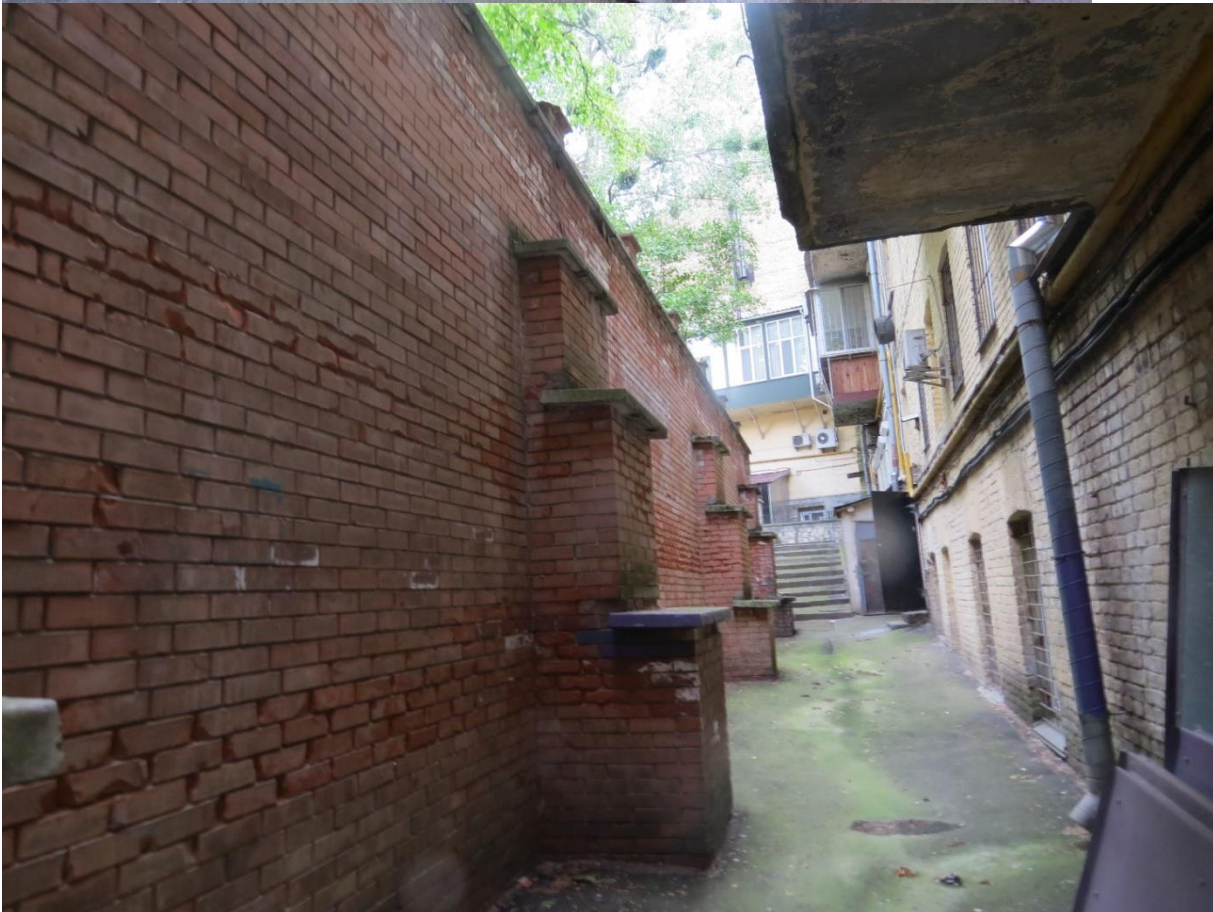
У дворі житлового будинку № 13 цегляна стіна світлового приямка, з накривними плитами, цегляними стовпчиками та металевою огорожею. Низ віком нижче поверхні прибудинкової території на висоту стіни світлового приямка. Стіна в задовільному технічному стані, є невід'ємною частиною прибудинкової території. Стіна повинна обслуговуватись балансоутримувачем будинку № 13.

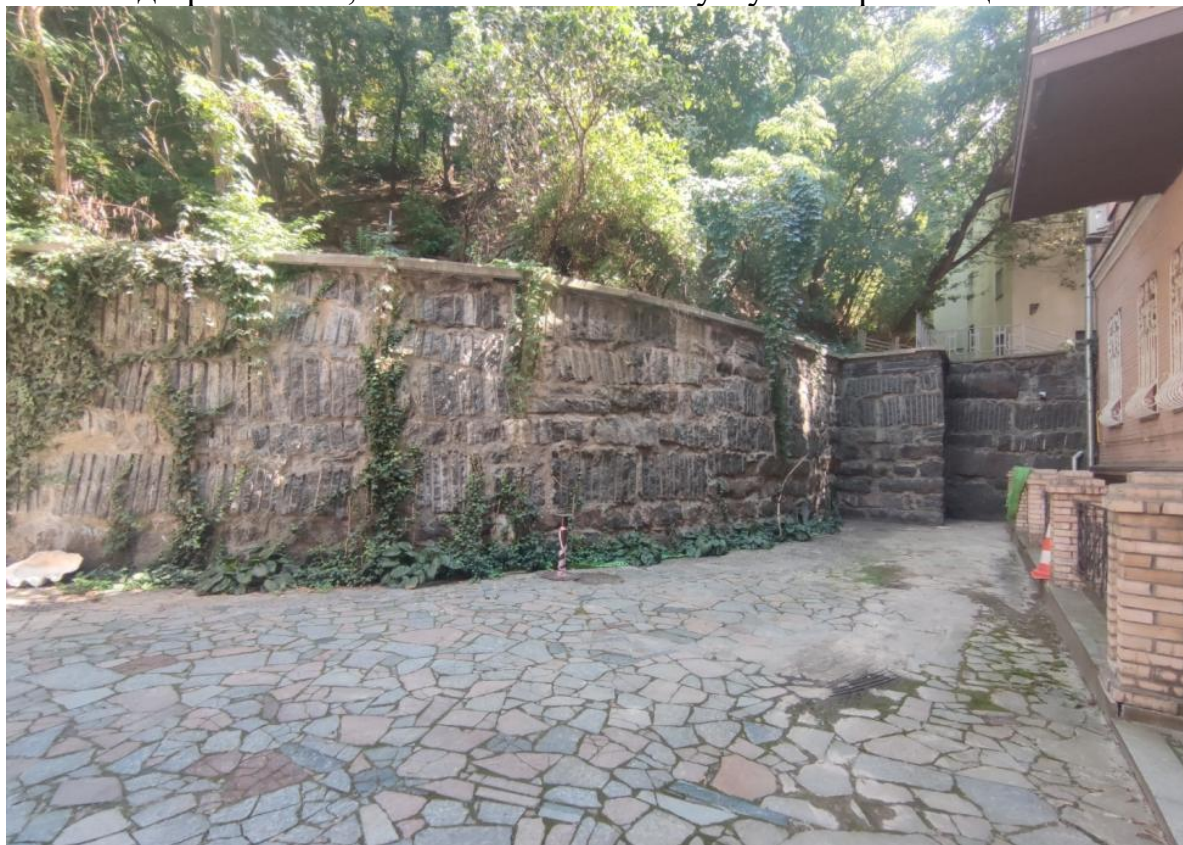
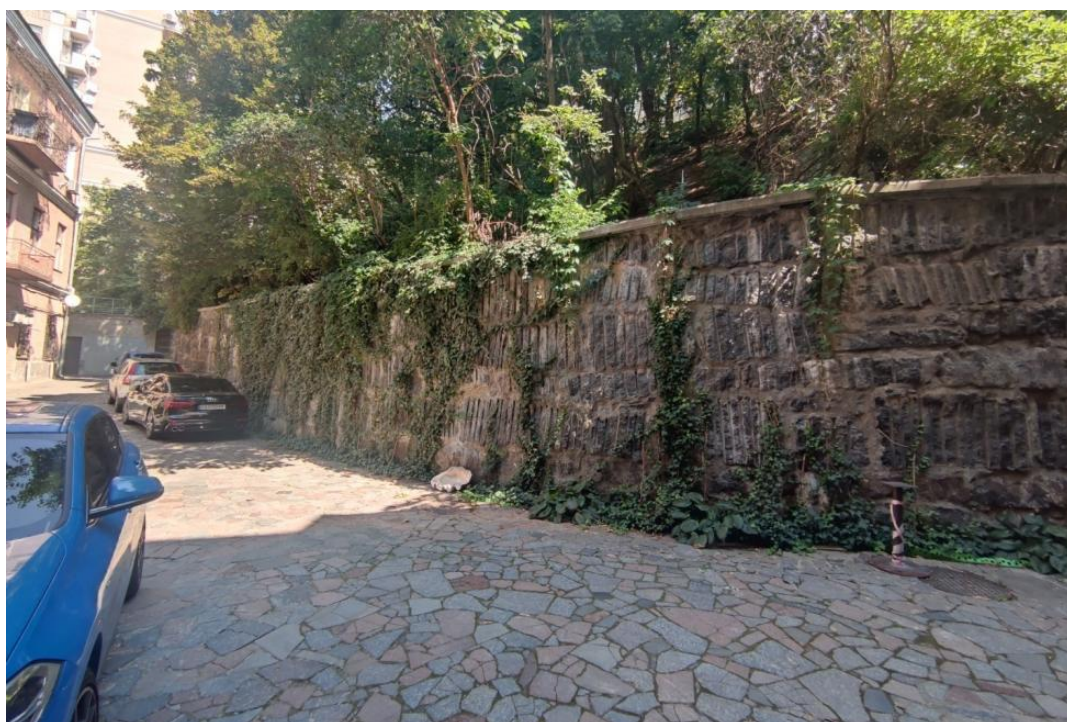
### **216. Вул. Ольгінська, 2/1**

Підпірна стіна довжиною близько 60 м, висотою близько 4 м складена з буту, влаштована у дворі житлового будинку на вул. Ольгинській, 2/1 в підніжжі схилу, виконує функцію захисту

прибудинкової території від зсувних процесів. Відповідальність за технічний стан і належне утримання підпірної стіни, повинна нести експлуатуюча організація зазначеного будинку.

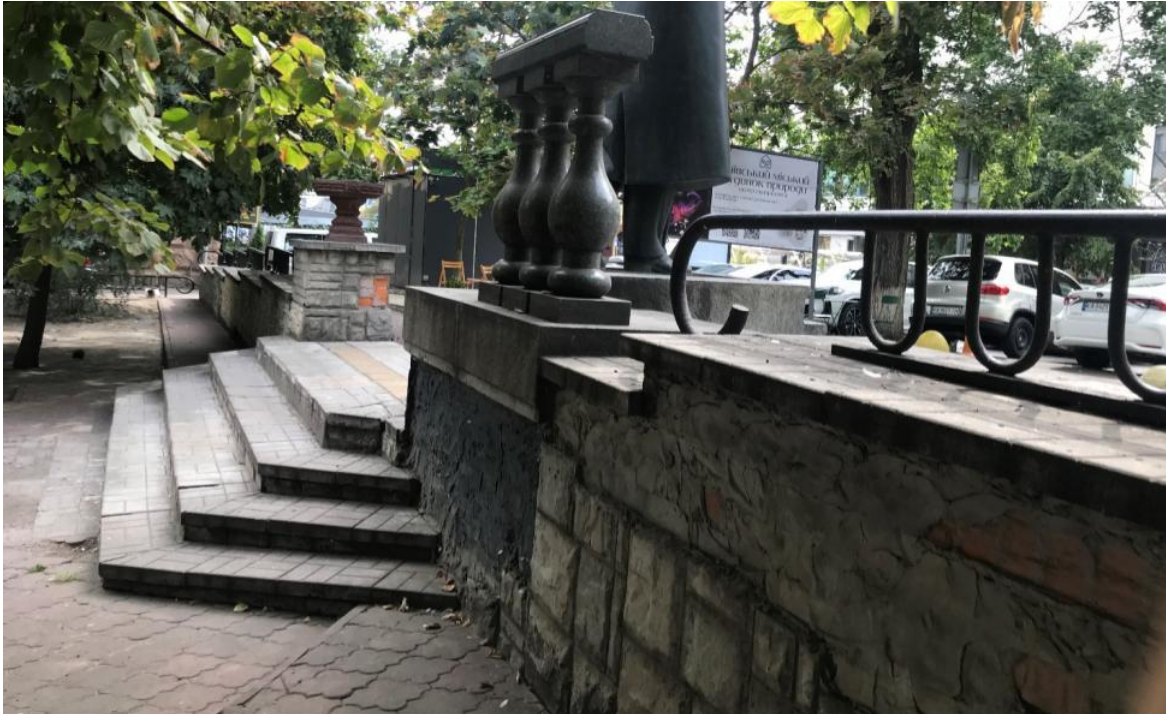
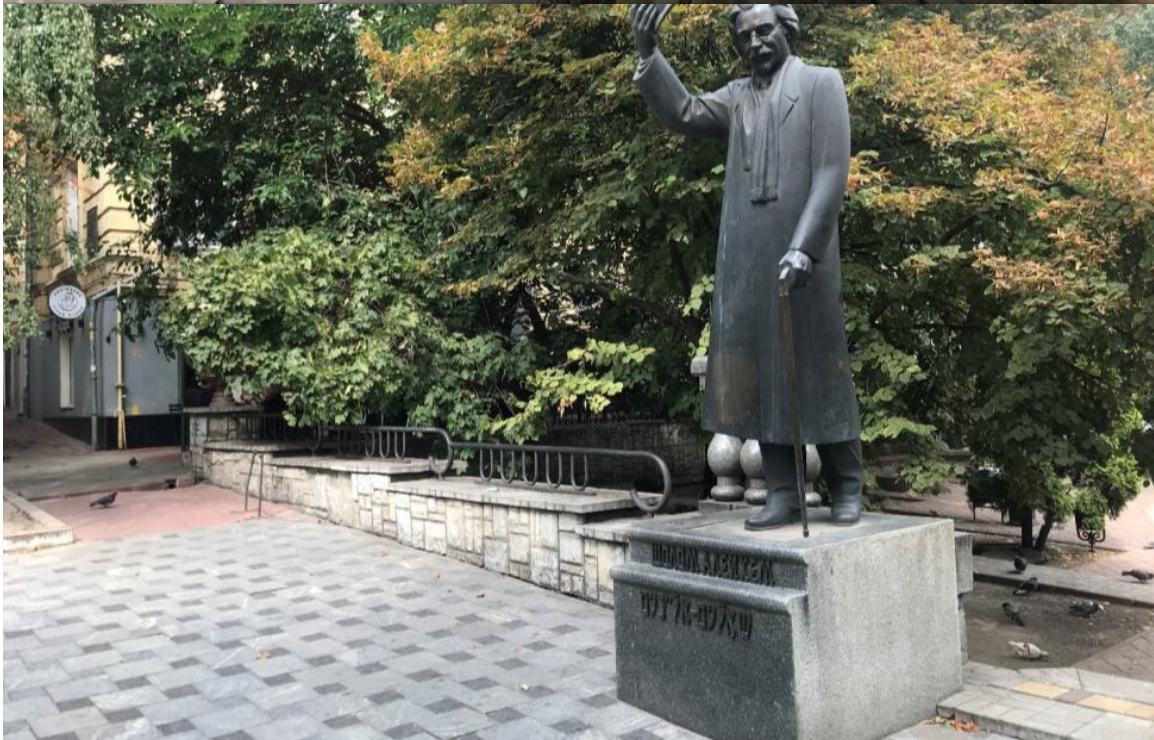
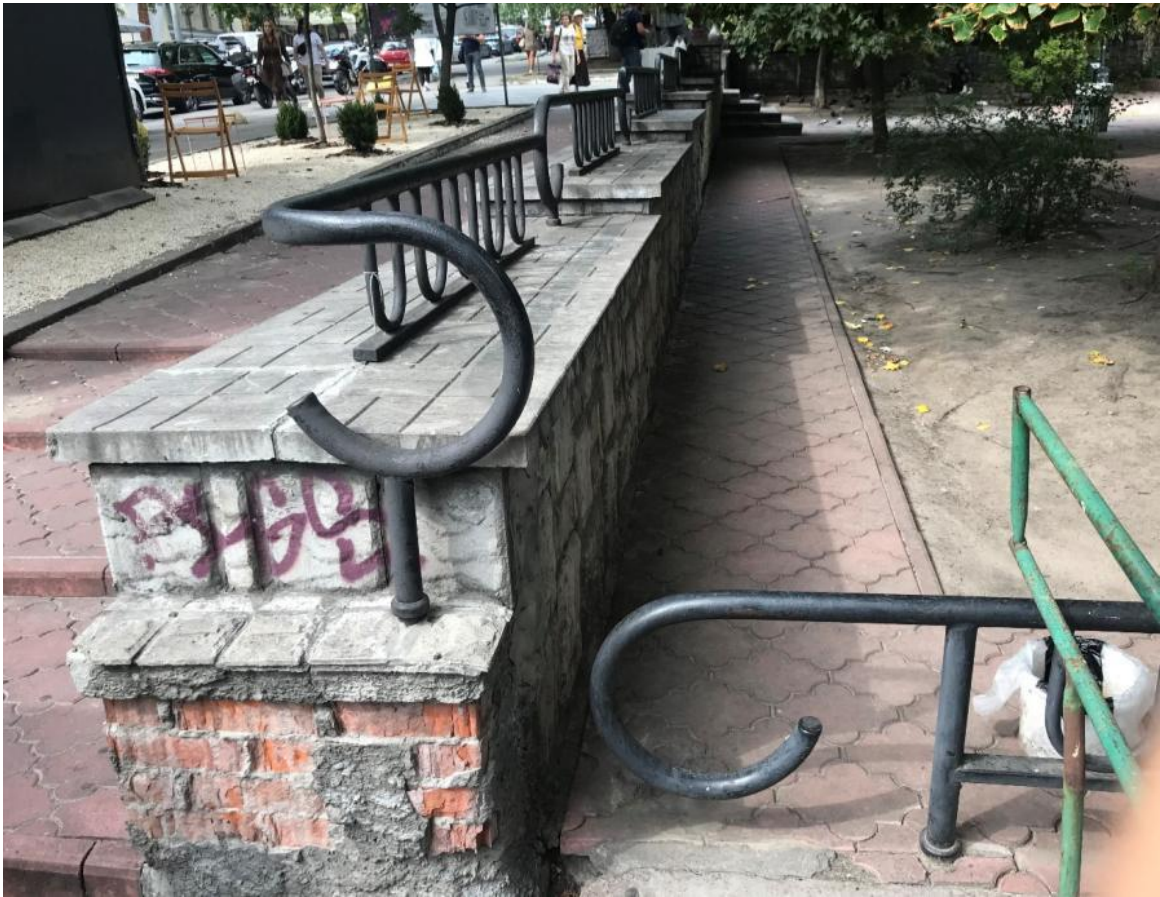
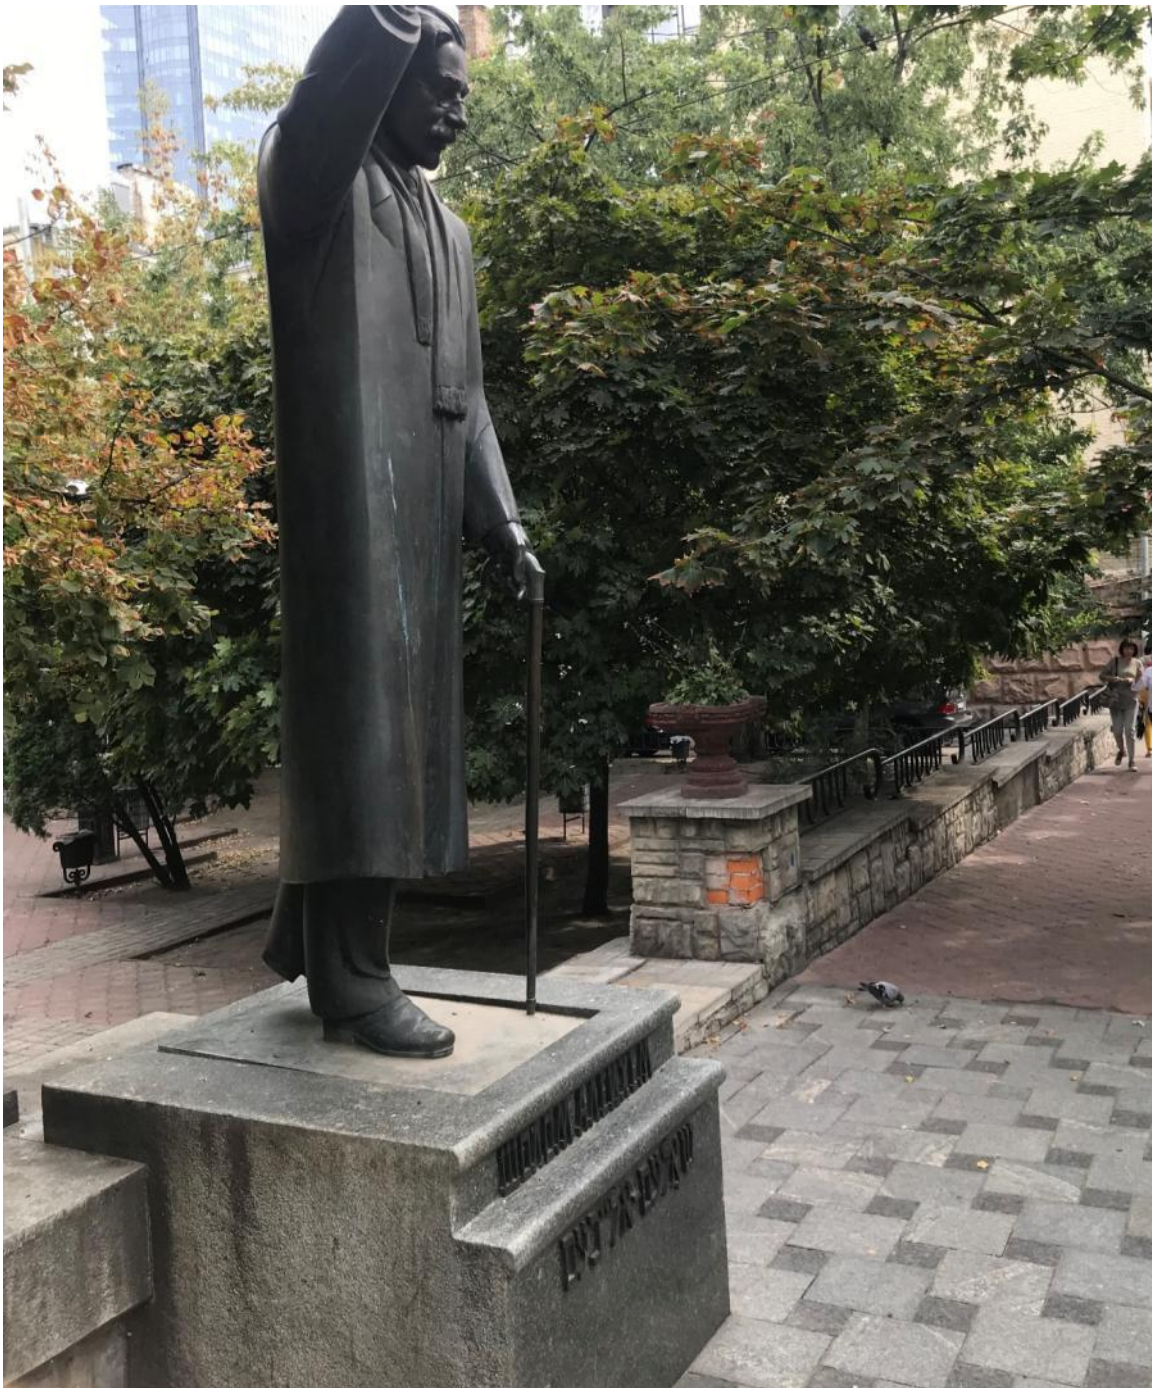
### **217. Вул. Рогнідинська, 3**

Підпирна стіна знаходиться на штучному перепаді позначок рельєфу висотою від 0,1 м до 0,6 м складається з 2-х частин.

Збудована з цегли. Облицьована плиткою під «природний камінь», яка місцями пошкоджена.

Загальна довжина - 30 м (разом зі сходами з вулиці в сквер). Висота стіни змінна – каскади від 0,7 м до 1, 2 м.

Має накривні плити. На верхньому торці стіни влаштована металева огорожа.

Потребує поточного ремонту.

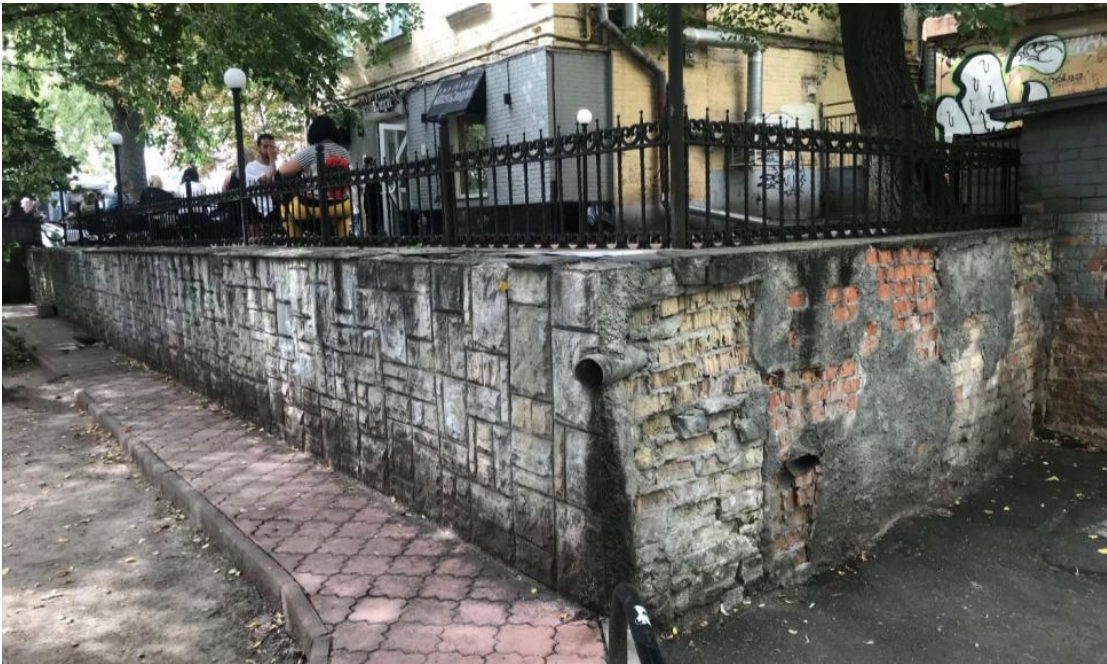
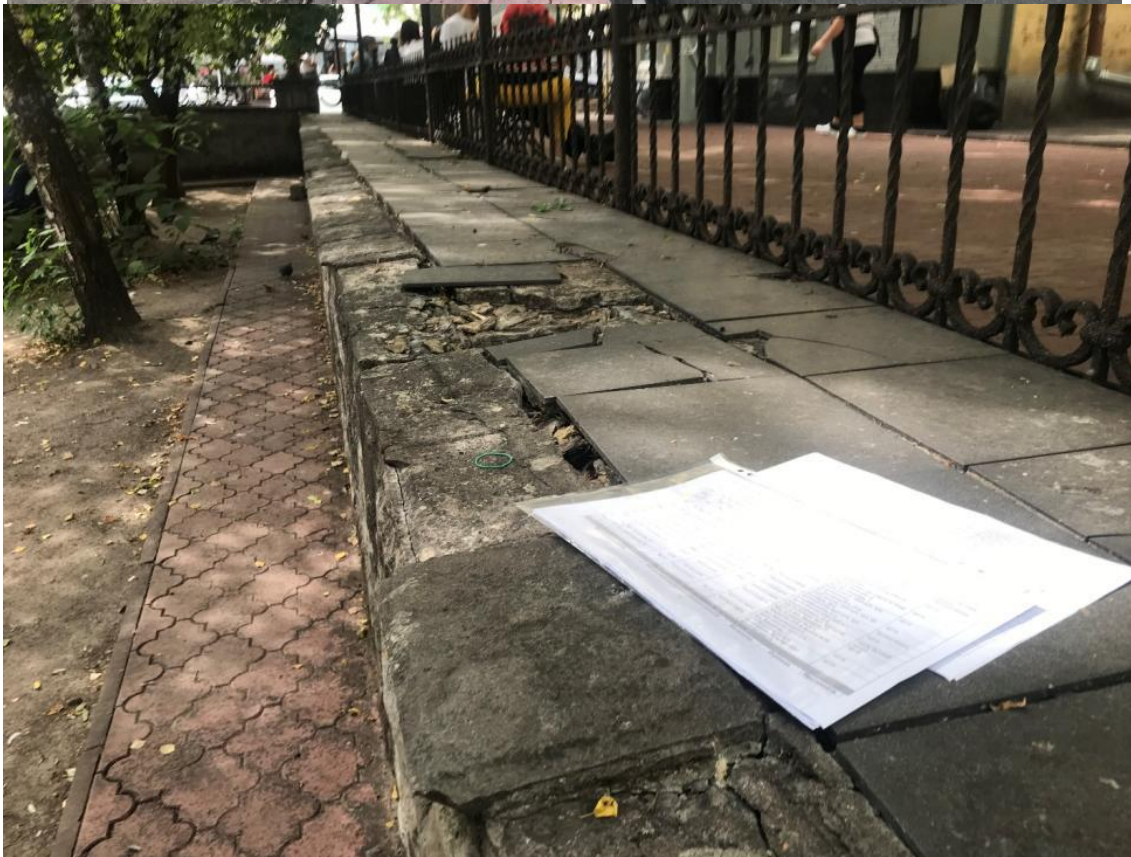
### **218. Вул. Рогнідинська(сквер Шалом Алейхема)**

Підпірна стіна знаходиться на штучному перепаді позначок рельєфу висотою 1 м між прибудинковою територією будинку №5/14 на вулиці Рогнідинській (біля території кафе «Клара») та сквером Шалом Алейхема.

Навпроти II парадного будинку №3 на вул. Рогнідинській, крізь стіну (на куті її повороту) прокладена труба-випуск поверхневих стоків з вище розташованої суміжної території.

Частина стіни довжиною 19 м облицьована плиткою під «природний камінь», інша частина стіни довжиною 4 м має штукатурний шар, який руйнується.

Накривні плити стіни місцями пошкоджені.

Стіна знаходиться за межами зсувонебезпечної зони, не виконує функції протизсувної споруди, приурочена до прибудинкових територій житлових будинків та повинна бути передана на баланс та обслуговування КП «Керуюча компанія з обслуговування житлового фонду Печерського району м. Києва».

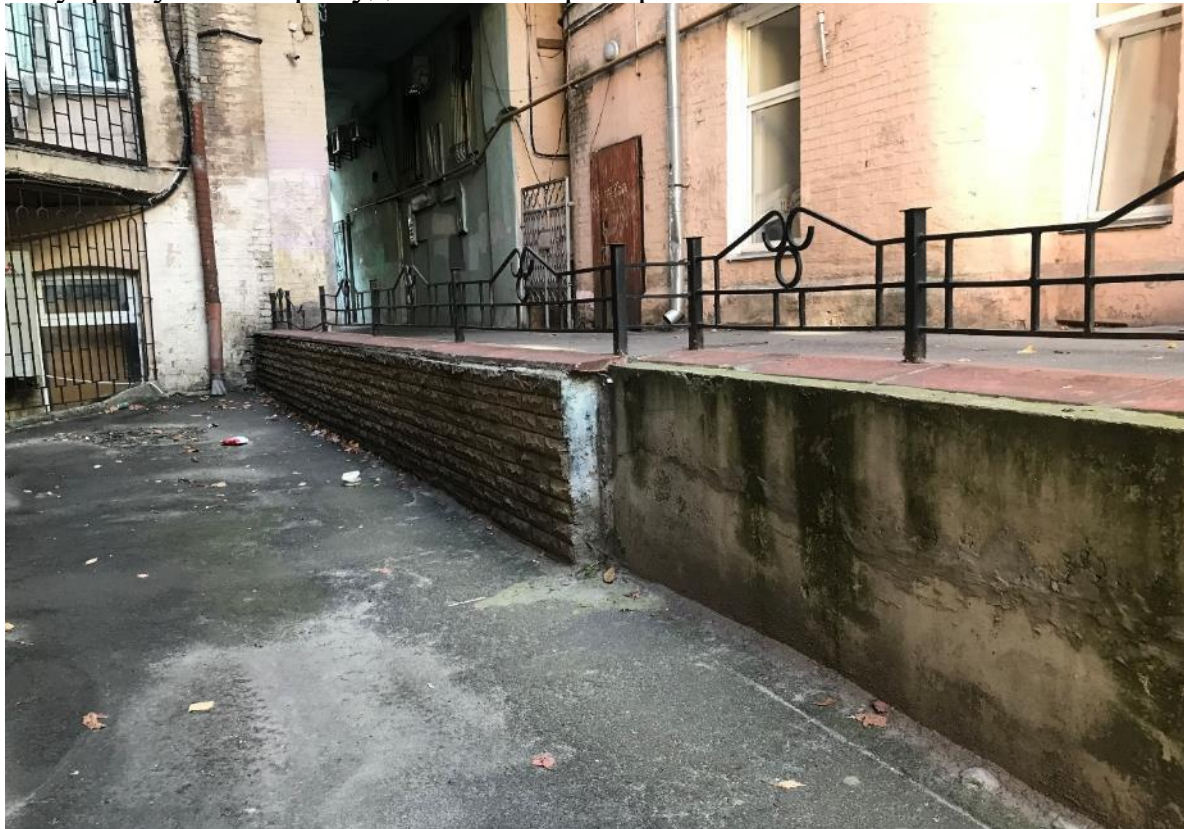
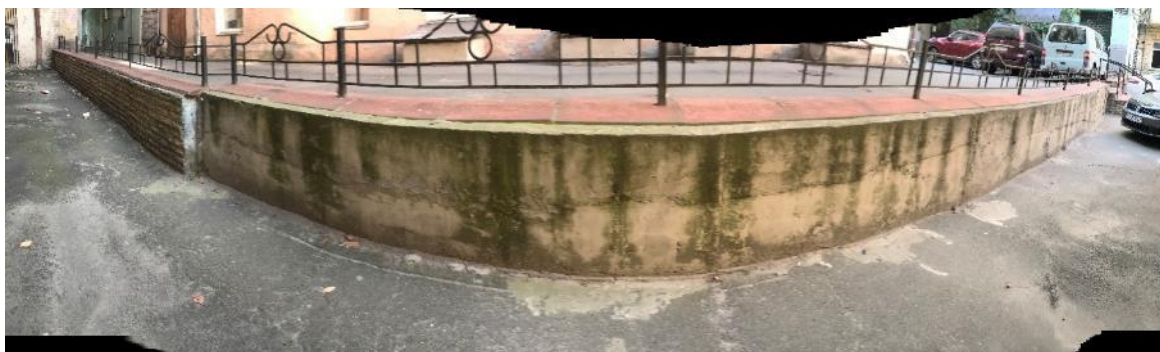
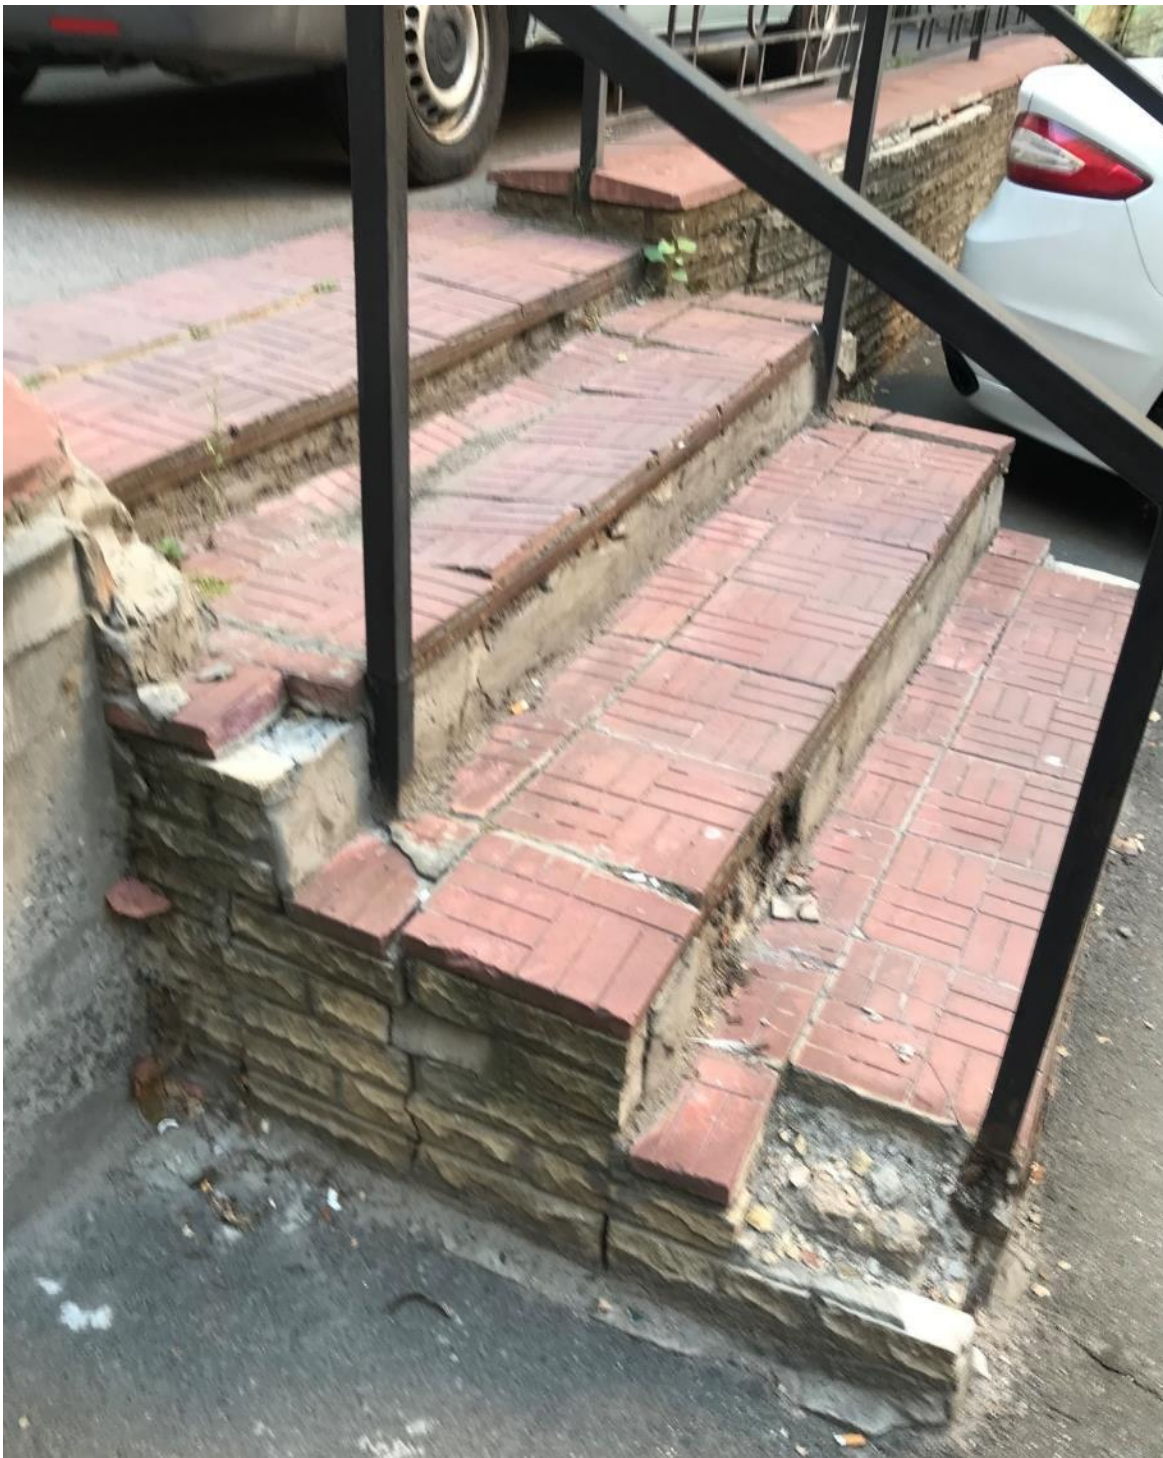
### **219. Вул. Шота Руставелі, 29-А та 29-Б**

Стіна з блоків ФСБ та з цегли збудована на штучному перепаді позначок рельєфу та розділяє суміжні прибудинкові території житлових будинків на вул. Шота Руставелі та збудована для

Частково стіна вкрита облицювальною плиткою. Має накривні плити. По верхньому торцю влаштована металева огорожа. Крізь стіну прокладений сходовий марш.

Довжина стіни – 25,4м. Висота – 0,5- 0,8 м.

Має ділянки руйнування облицювальної плитки. Стіна не є протизсувною спорудою.

Стіна потребує ремонту та належного технічного обслуговування організацією - балансоутримувачем прибудинкових територій.

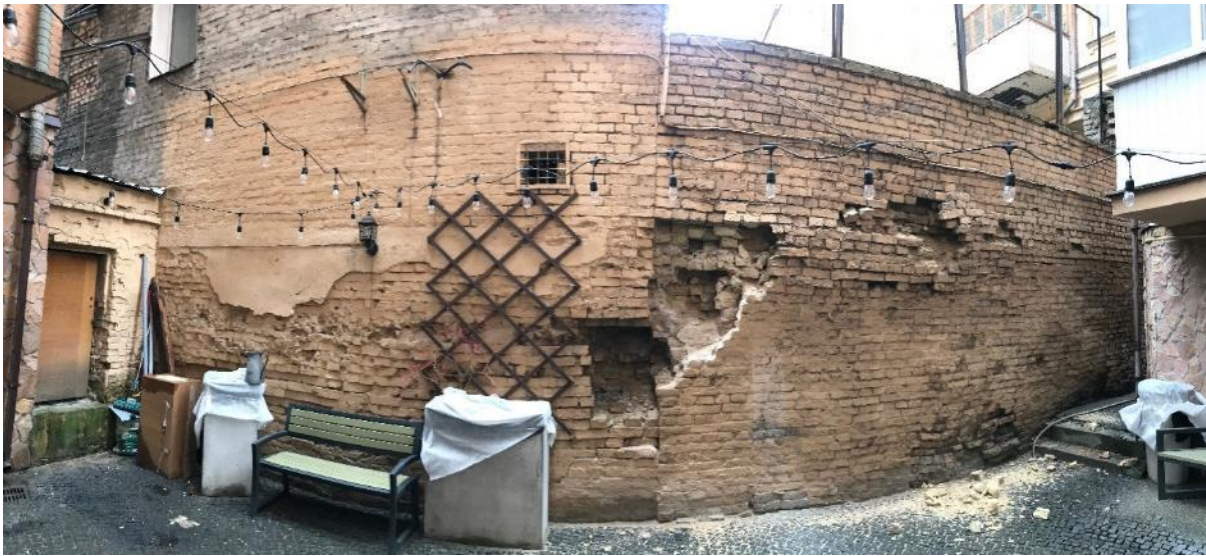
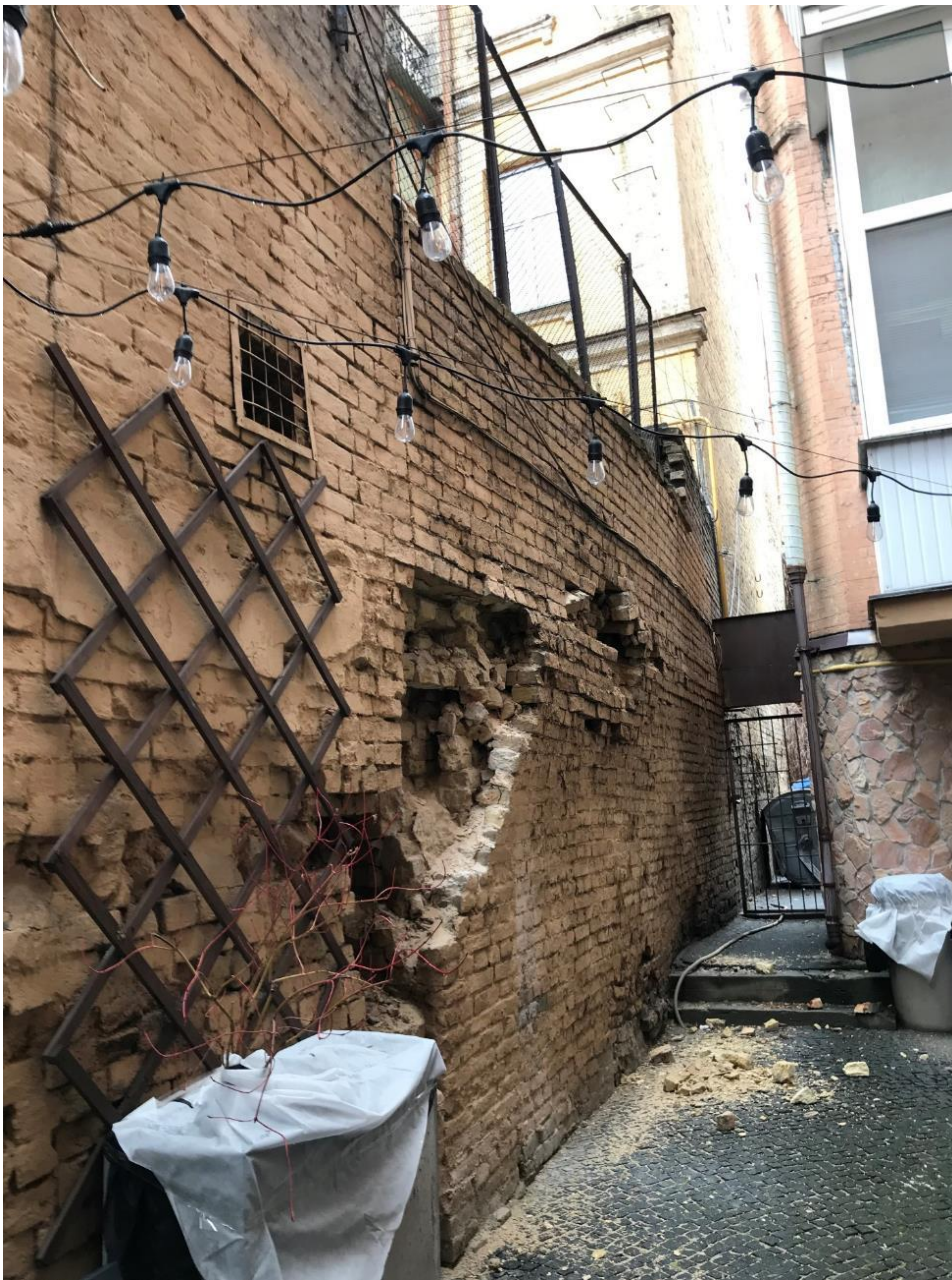
### **220 Вул. Шота Руставелі, 38-Б.**

Цегляна підпірна стіна була збудована разом з будинками на вул. Шота Руставелі, 38-Б, вул. Шота Руставелі, 38-В, вул. Саксаганського, 12-Б як єдиний комплекс, на штучно створеному перепаді позначок рельєфу висотою до 3,6 м для влаштування спільної прибудинкової території житлових будинків на вул. Шота Руставелі, 38-Б, вул. Шота Руставелі, 38-В, утримання вертикального укосу між ними і забезпечення доступу до зазначених будинків. Торці стіни примикають до стін житлових будинків №38-В та №38-Б. Довжина стіни біля 9м. Загальна висота до 4,2м. Верхня частина стіни - цегляний паркан. Технічний стан непридатний для нормальної експлуатації. Є значні деформації, відхилення від вертикалі (до 35см), ділянки випирання і випадіння елементів цегляної кладки, вивітрювання будматеріалів. На стіні закріплені електрокабелі, по верхньому обрізу стіни влаштований металева огорожа. Внаслідок фізичної

зношеності, відсутності технічної експлуатації підпірної стіни і водонасичення ґрунтів поверхневими стоками існує небезпека подальшого руйнування стіни, пошкодження комунікацій та конструкцій будинків, що становить загрозу їх мешканцям і унеможливить доступ до житлових будинків на вул. Шота Руставелі, №38-Б, та № 38-В. Неналежно утримується прибудинкова територія на вул. Шота Руставелі, 38-Б, вул. Шота Руставелі, 38-В, де біля верхньої частини підпірної стіни є депресійна ділянка біля оглядового колодязя інженерної комунікації та тріщини в асфальтовому покритті, куди потрапляє поверхнева вода. Для недопущення аварійної ситуації, пов'язаної з руйнуванням стіни, КП «Керуюча компанія з обслуговування житлового фонду Печерського району м. Києва», як організація, що обслуговує зазначені будинки та їх прибудинкову територію, на якій розташована стіна, повинна якнайшвидше вжити заходів для її ремонту і забезпечення постійної належної експлуатації, відновити порушене асфальтове покриття, удосконалити організацію поверхневих стоків на прибудинковій території на вул. Шота Руставелі, 38-Б, вул. Шота Руставелі, 38-В та забезпечити безаварійну експлуатацію існуючих водокомунікацій.

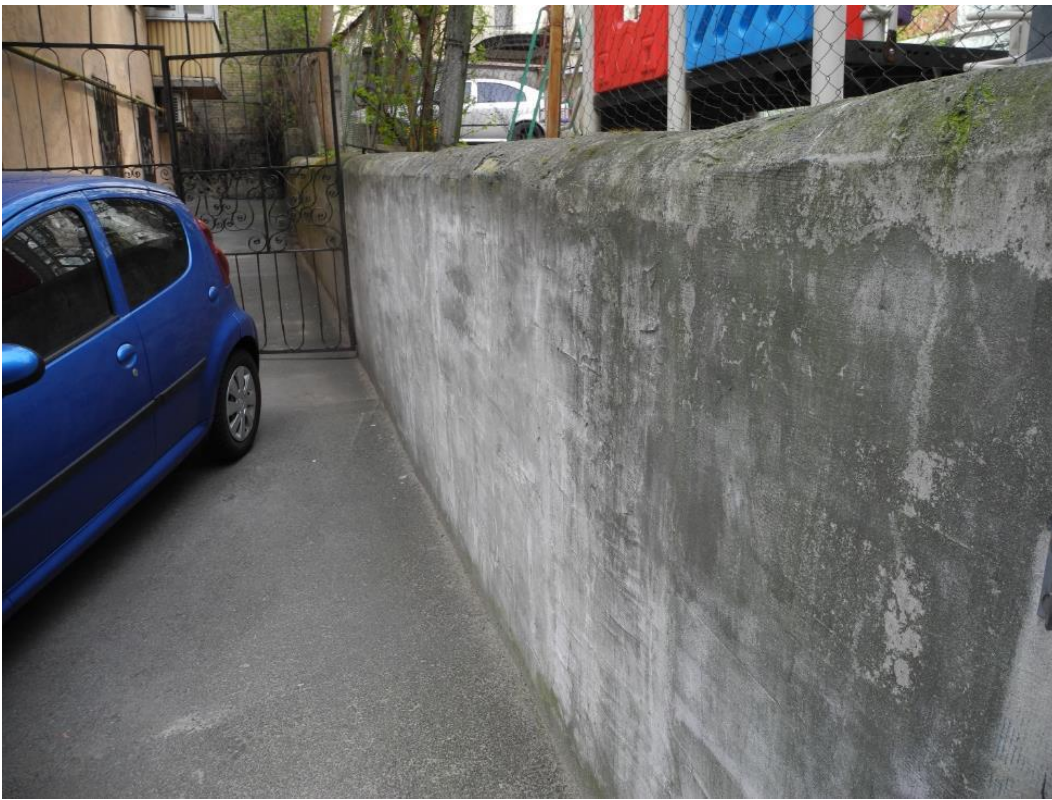
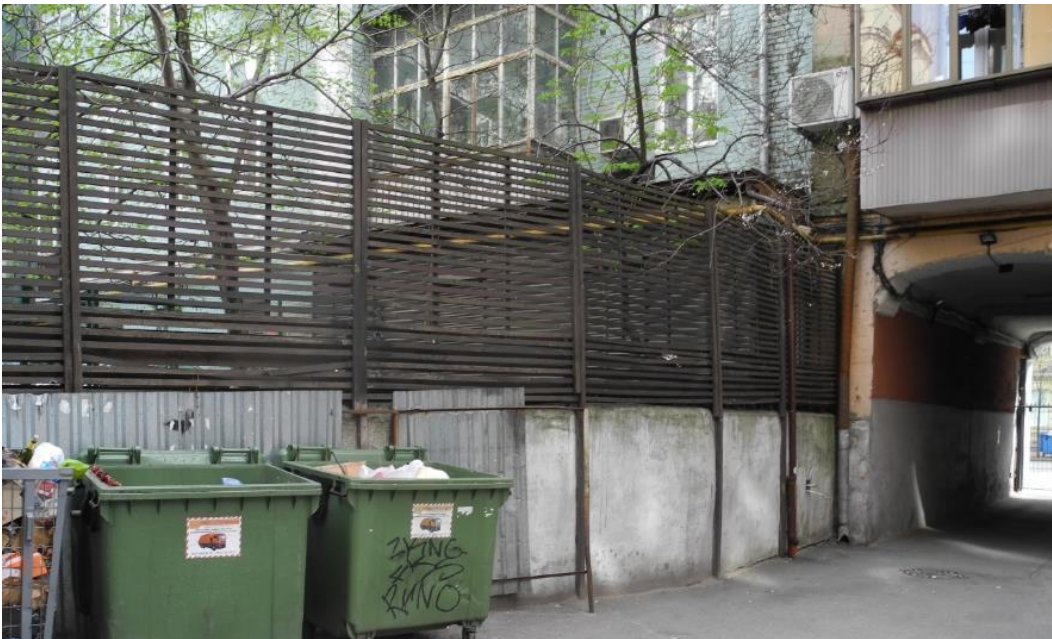
### **221. Вул. Саксаганського, 12-а**

Підпірна стіна розділяє прибудинкові території житлових будинків, збудована на штучно створеному перепаді позначок рельєфу, який має незначну висоту на території, що не відноситься до зсувонебезпечної зони міста Києва. Стіна не є протизсувною спорудою.

Стіна збудована з залізобетонних блоків (ФСБ-4), має накривний шар. Довжина близько 39м, висоту 1,3 м-1,9 м. Крізь стіну влаштований сходовий марш. Технічний стан - задовільний. Відповідальність за технічне обслуговування стіни має нести балансоутримувач прибудинкової території та житлового будинку.

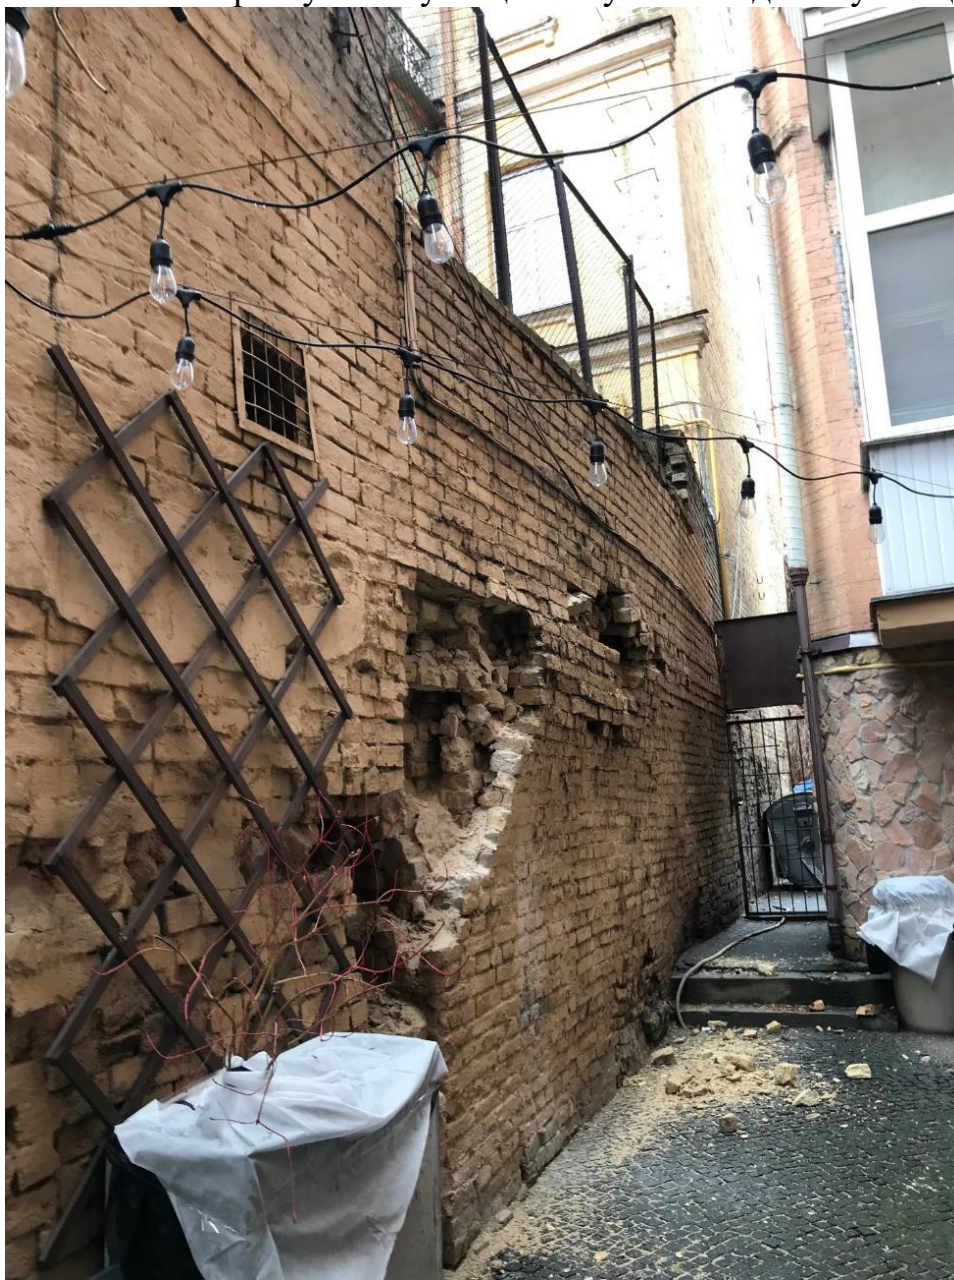
## 222. Вул. Саксаганського, 12-Б

Цегляна підпірна стіна була збудована разом з будинками на вул. Шота Руставелі, 38-Б, вул. Шота Руставелі, 38-В, вул. Саксаганського, 12-Б як єдиний комплекс, на штучно створеному перепаді позначок рельєфу висотою до 3,6 м для влаштування спільної прибудинкової території житлових будинків на вул. Шота Руставелі, 38-Б, вул. Шота Руставелі, 38-В, утримання вертикального укосу між ними та забезпечення доступу до зазначених будинків. Торці стіни примикають до стін житлових будинків №38-В та №38-Б. Довжина стіни біля 9м. Загальна висота до 4,2м. Верхня частина стіни - цегляний паркан. Технічний стан непридатний для нормальної експлуатації. Є значні деформації,

відхилення від вертикалі (до 35см), ділянки випирання і випадіння елементів цегляної кладки, вивітрювання будматеріалів. На стіні закріплені електрокабелі, по верхньому обрізу стіни влаштований металева огорожа. Через фізичну зношеність, відсутність технічної експлуатації стіни і водонасичення ґрунтів поверхневими стоками існує небезпека подальшого руйнування стіни, пошкодження комунікацій та конструкцій будинків, що становить загрозу їх мешканцям і унеможливить доступ до житлових будинків на вул. Шота Руставелі, №38-Б, та № 38-В. На прибудинковій території на вул. Шота Руставелі, 38-Б, вул. Шота Руставелі, 38-В, біля верхньої частини підпірної стіни є депресійна ділянка біля оглядового колодязя інженерної комунікації та тріщини в асфальтовому покритті, куди потрапляє поверхнева вода. Для недопущення аварійної ситуації, пов'язаної з руйнуванням стіни, КП «Керуюча компанія з обслуговування житлового фонду Печерського району м. Києва», як організація, що обслуговує зазначені будинки та їх прибудинкову територію, на якій розташована стіна, повинна якнайшвидше вжити заходів для її ремонту і забезпечення постійної належної експлуатації, відновити порушене асфальтове покриття, удосконалити організацію поверхневих стоків на прибудинковій території на вул. Шота Руставелі, 38-Б, вул. Шота Руставелі, 38-В та забезпечити безаварійну експлуатацію існуючих водокомунікацій.

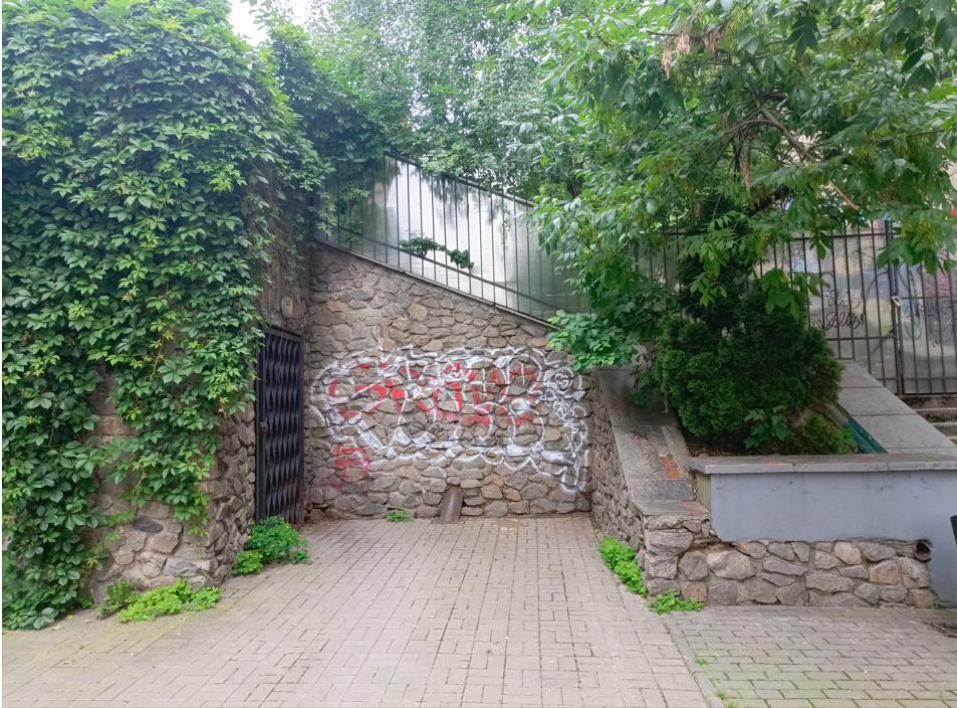
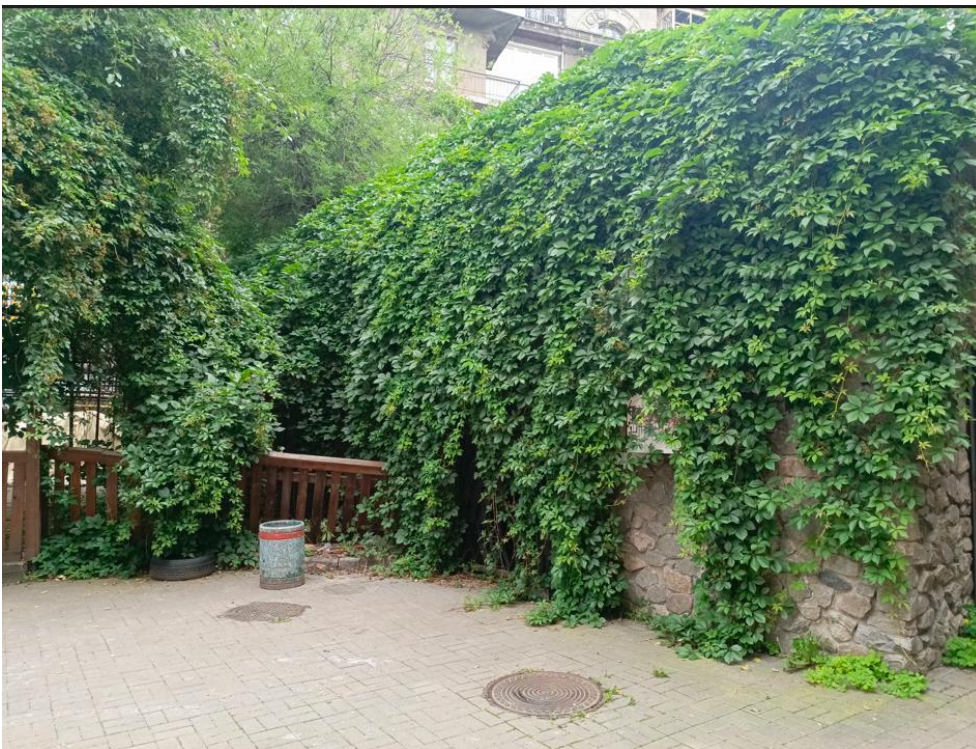
### 223. Вул. Хрещатик, 15/4

Стіна є конструктивним елементом будівлі і сходового маршу, яка утримує вертикальний укіс. Схил відсутній. Довжина стіни близько 30 м і висота коливається від 0,4 м до 3,1 м. Технічний стан задовільний. Повинна обслуговуватись балансоутримувачем будівель і споруд.

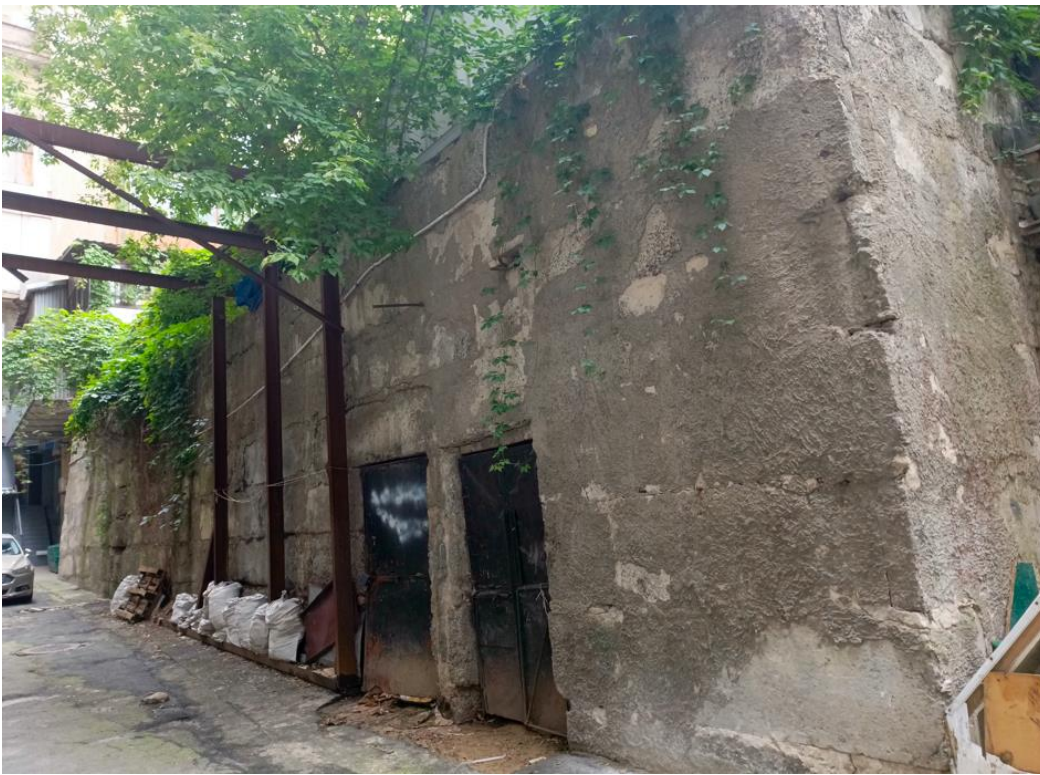
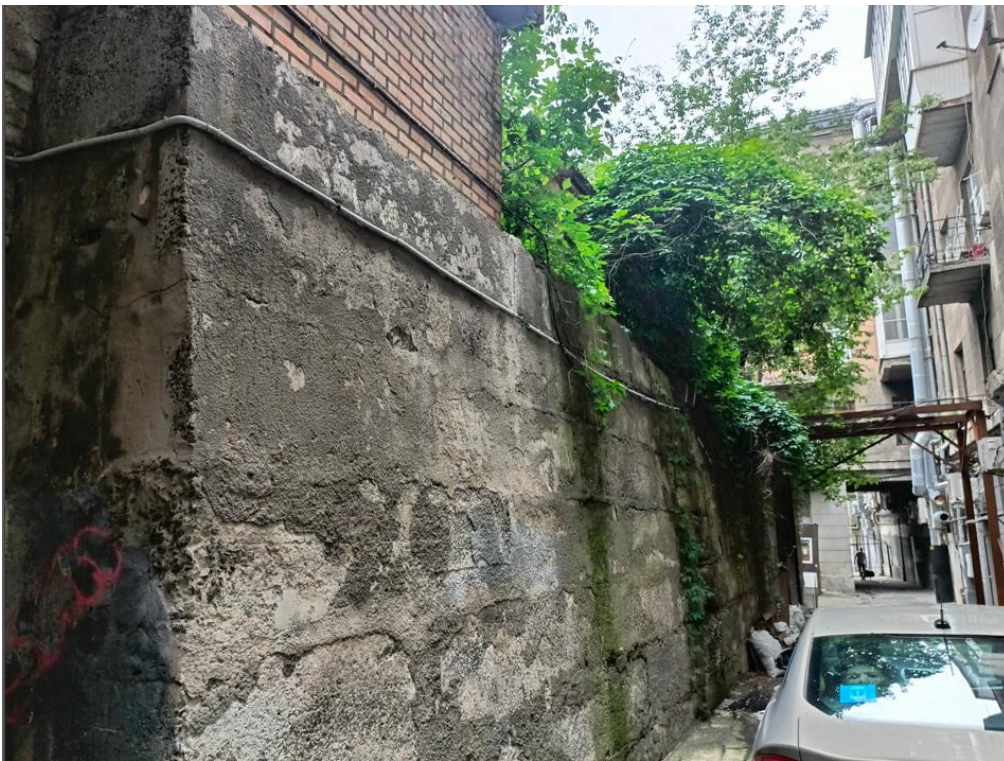
### 224. Вул. Хрещатик, 15/4

Стіна-портал входу в вбудовані приміщення, розташована у дворі житлового будинку. Довжина стіни 26 м, висота 4,5 м. Стіна блочно-монолітної конструкції. Призначення стіни утримувати вертикальний укіс на штучному перепаді рельєфу. Схил відсутній. На верхньому торці стіни побудована будівля, відповідальність на балансоутримувачі. Повинна обслуговуватись балансоутримувачем будівель і споруд.
