**Результати обстеження, згідно Переліку безгосподарних підпірних стін,  
розташованих на території Печерського району м. Києва, додаток до листа Печерської  
районної в м. Києві державної адміністрації від 30.05.2024 №105-5967**

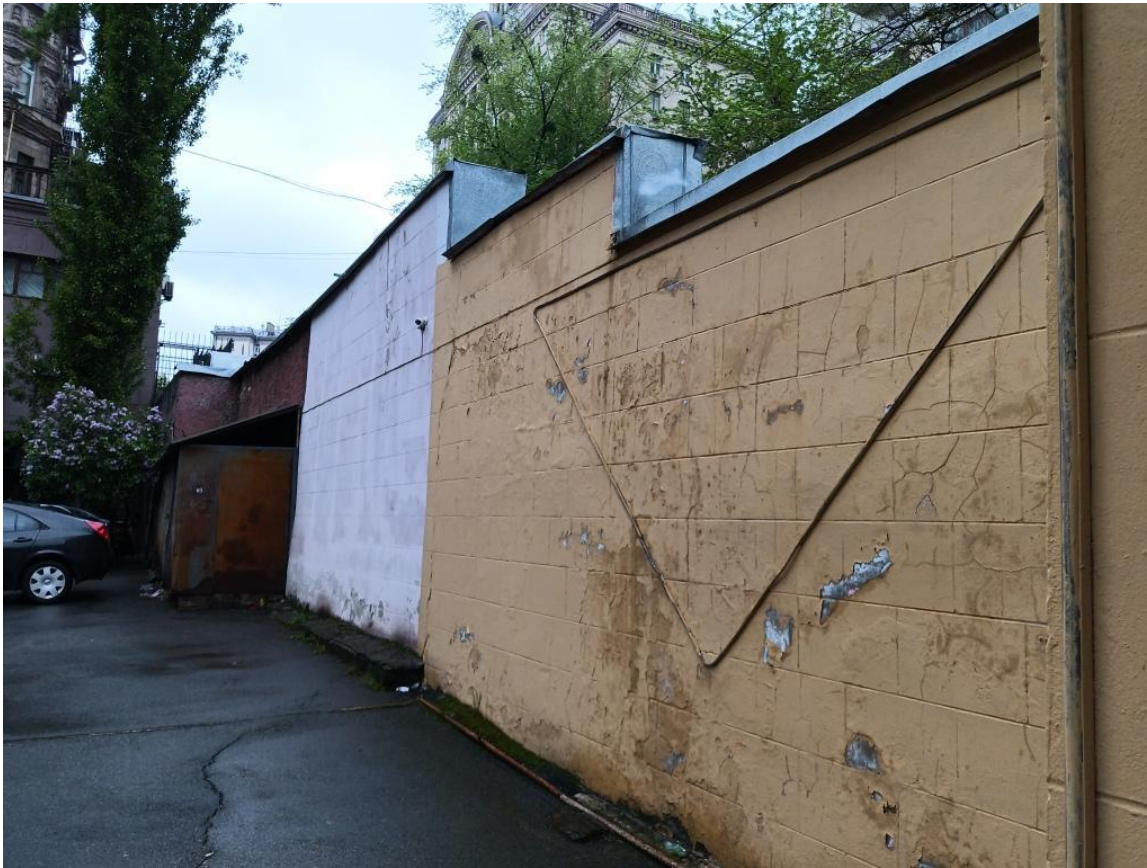
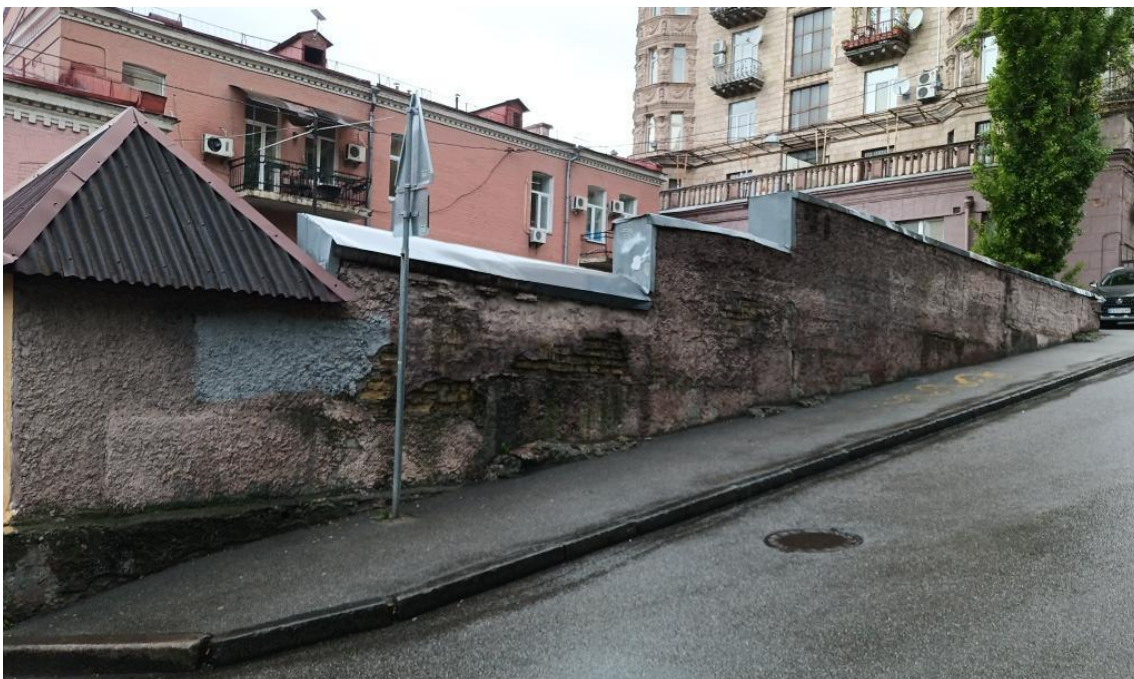
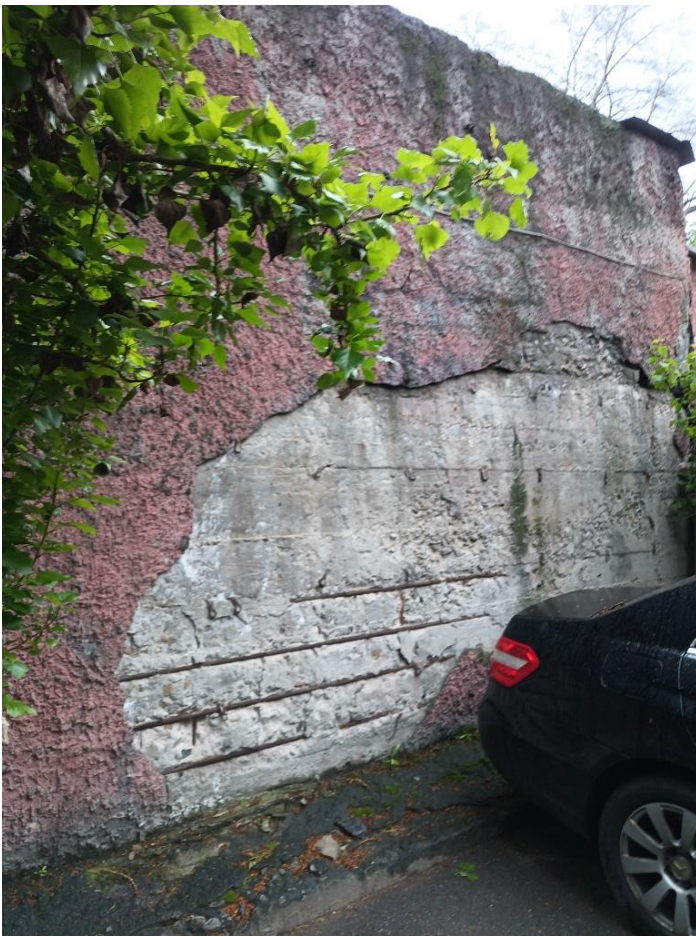
### **225. Вул. Хрещатик 27**

Підпірна стіна по вул. Хрещатик 27, розташована між будинками по вул. Хрещатик 23 та 29. Стіна розміщена на перепаді позначок рельєфу та утримує вертикальний ґрунтовий укіс, захищаючи двір будинку, тротуар та внутрішню дворову дорогу.

Нижня частина стіни складена залізобетonom, а верхня – цеглою, має накриття, облицювання частково зруйноване. У південній та центральній частині стіна містить вбудовані приміщення. Північна частина прилягає до житлового будинку по вул. Хрещатик 27, виконуючи функцію світлового прямоку. Довжина стіни складає близько 30 метрів, перепад висот становить від 2,3 до 4,5 метрів. Функції протизсувного захисту стіна не виконує.

Стіна побудована при влаштуванні прибудинкової території, знаходиться у відносно задовільному технічному стані, але потребує поточного ремонту та обслуговування через наявність тріщин.

Стіна повинна бути на балансі та обслуговуванні балансоутримувача території.

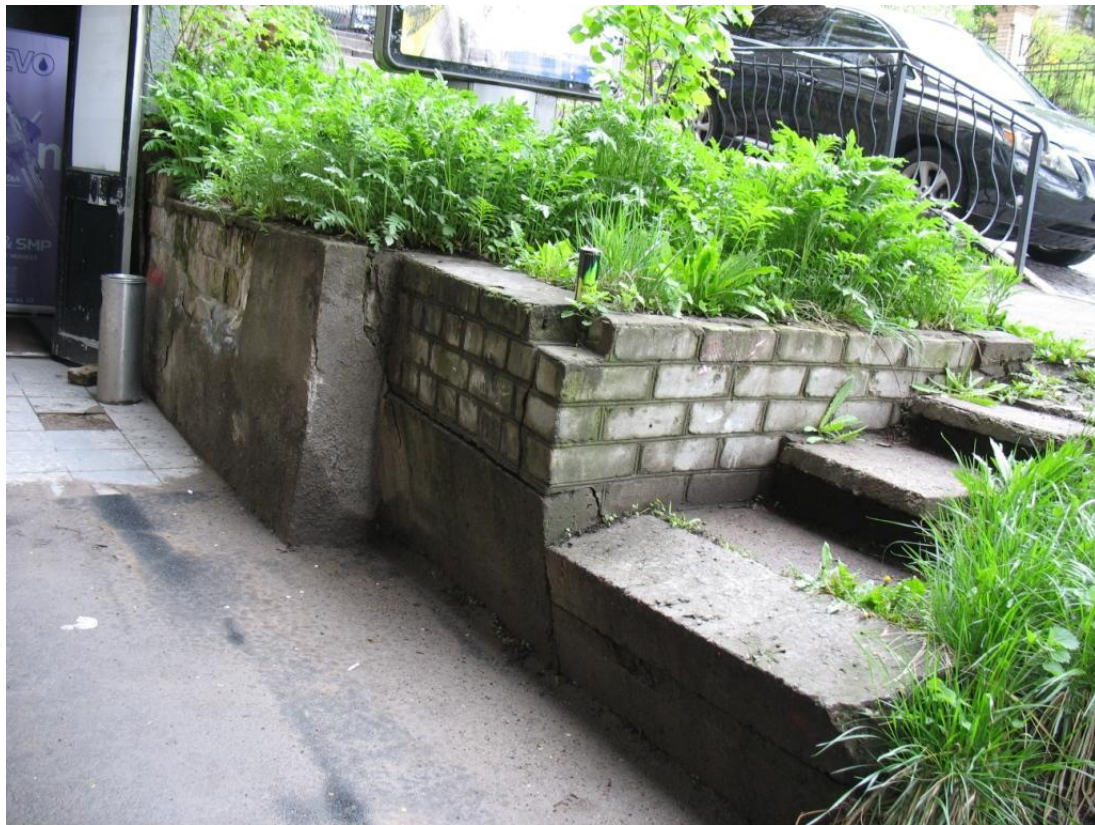
### **226. Вул. Шовковична, 38**

Стіна розміщена між вулицею Шовковичною та житловим будинком по вул. Шовковичній, 38. Стіна підтримує перепад відміток рельєфу. Висота стіни становить від 0,9-1,0 м, довжина близько 6 м. Нижня частина стіни складена фундаментними блоками, верхня - цеглою.

Стіна побудована при влаштуванні прибудинкової території, захищає тротуар по вул. Шовковичній, знаходиться у незадовільному технічному стані через наявність тріщин, потребує ремонту та поточного обслуговування. Функції протизсувного захисту стіна не виконує. Стіна має бути на балансі і обслуговуванні балансоутримувача території.

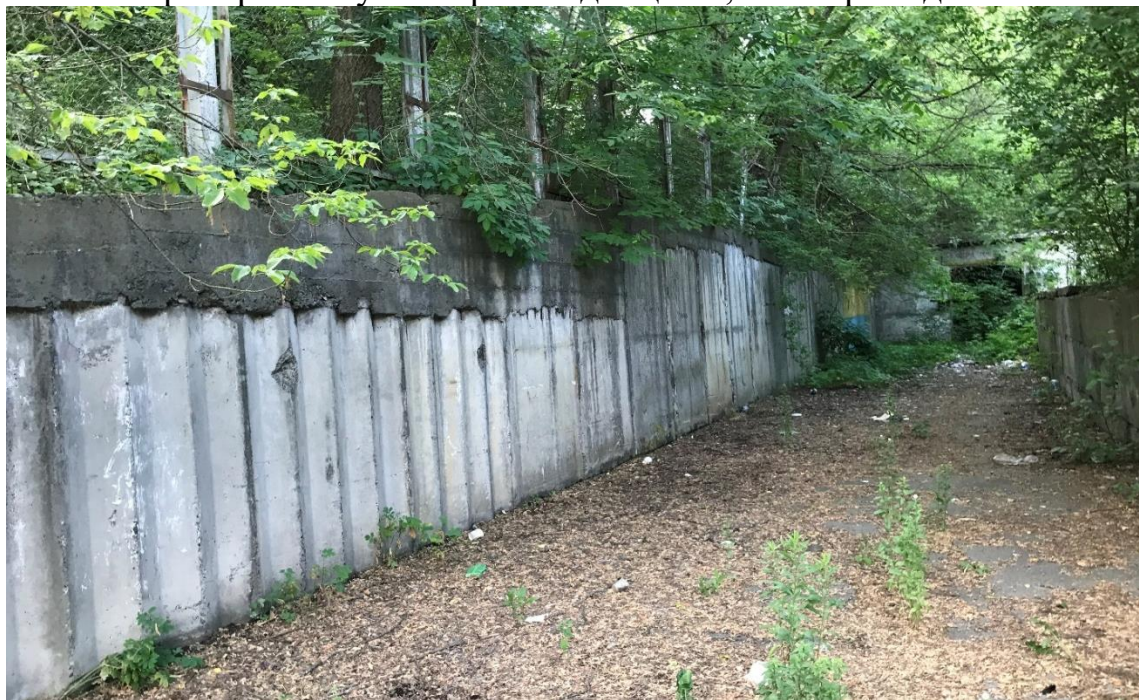
### 227. Вул. Старонаводницька, 10

Підпірна стіна комбінованої конструкції знаходиться в межах правого борту Наводницької балки, в підніжжі прилеглих схилів та ґрунтових укосів на території колишньої виробничої бази ПрАТ АК «Київводоканал». Стіна збудована із залізобетонних стінових блоків ІСА, частково з фундаментних блоків та залізобетонних паль і захищає територію та споруди підприємства від зсувних процесів.

По верхньому торцю стіни влаштований паркан. Технічний стан стіни задовільний.

Стіна потребує належної експлуатації організацією, якій належить або належатиме територія на вул. Старонаводницькій, 10. Окремі ділянки стіни потребують ремонту.

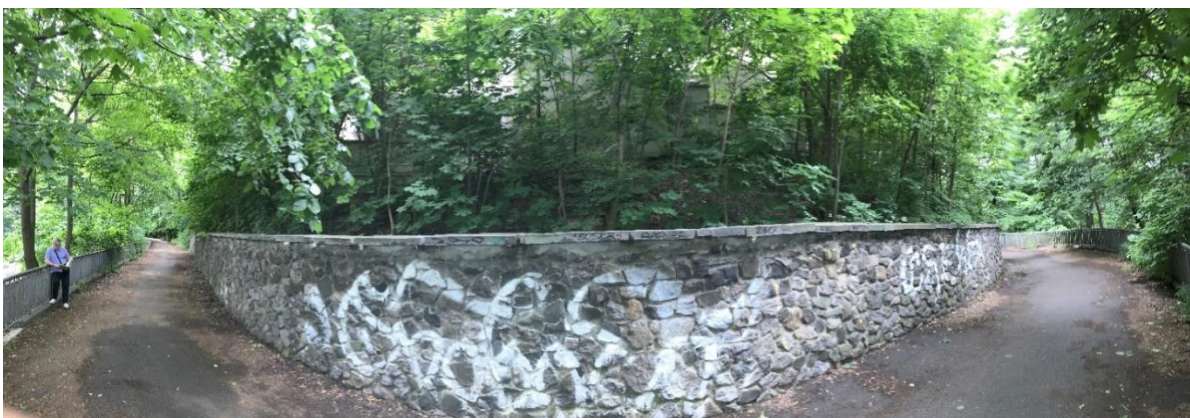
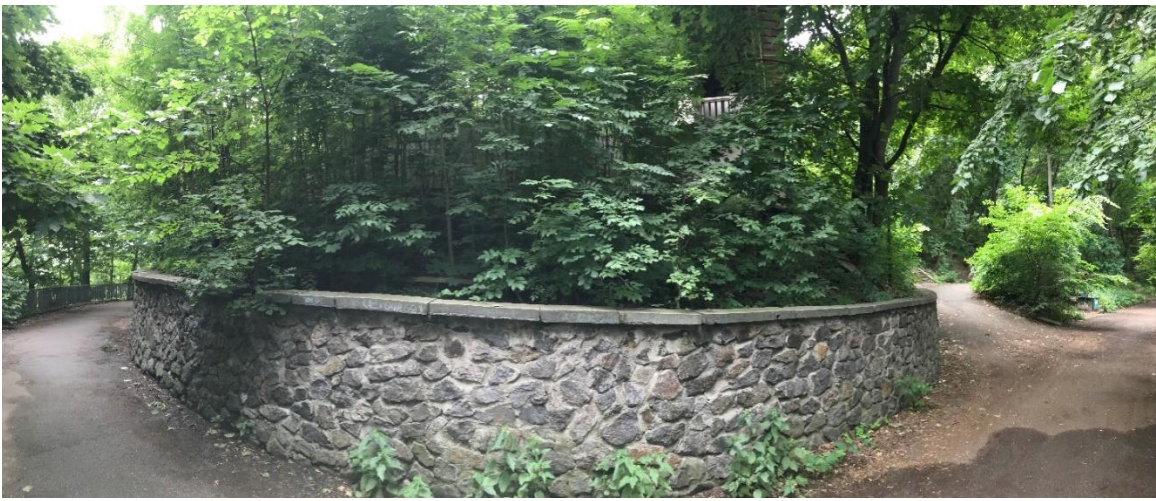
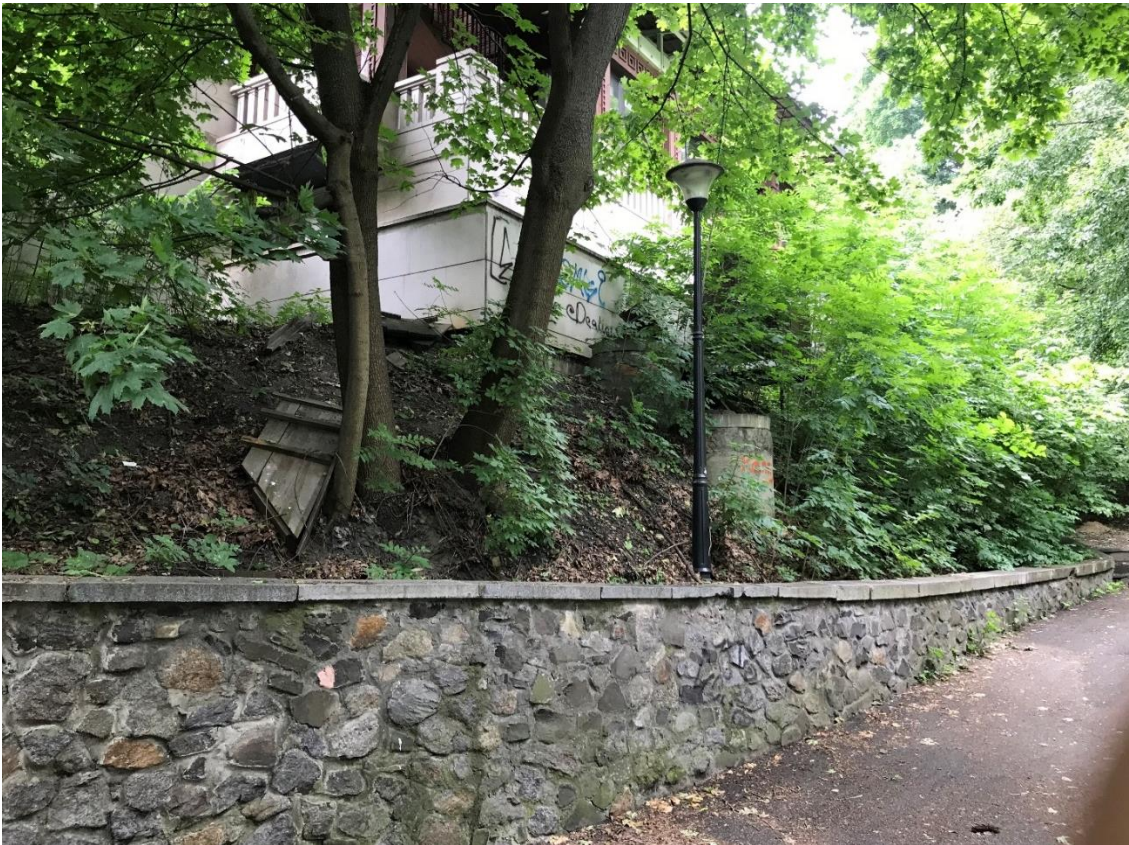
**228. Схил від будівлі по Парковій дорозі, 20 (раніше ресторан «Лео», «Рів'єра») Парк-пам'ятка садово-паркового мистецтва «Хрещатий»**

Підпірна стіна на схилі нижче будівлі на Парковій дорозі, 20 (раніше ресторан «ЛЕО», «РІВ'ЄРА»). Територіально приурочена до схилу II зсувного цирку.

Матеріал підпірної стіни - залізобетон, облицювання - бутовий камінь.

Стіна має накриття з гранітних плит, є застінний лоток, дренаж.

Довжина стіни становить біля 74,5 м.

Висота – від 0,5 м до 1,9 м.

Технічний стан - придатний для експлуатації.

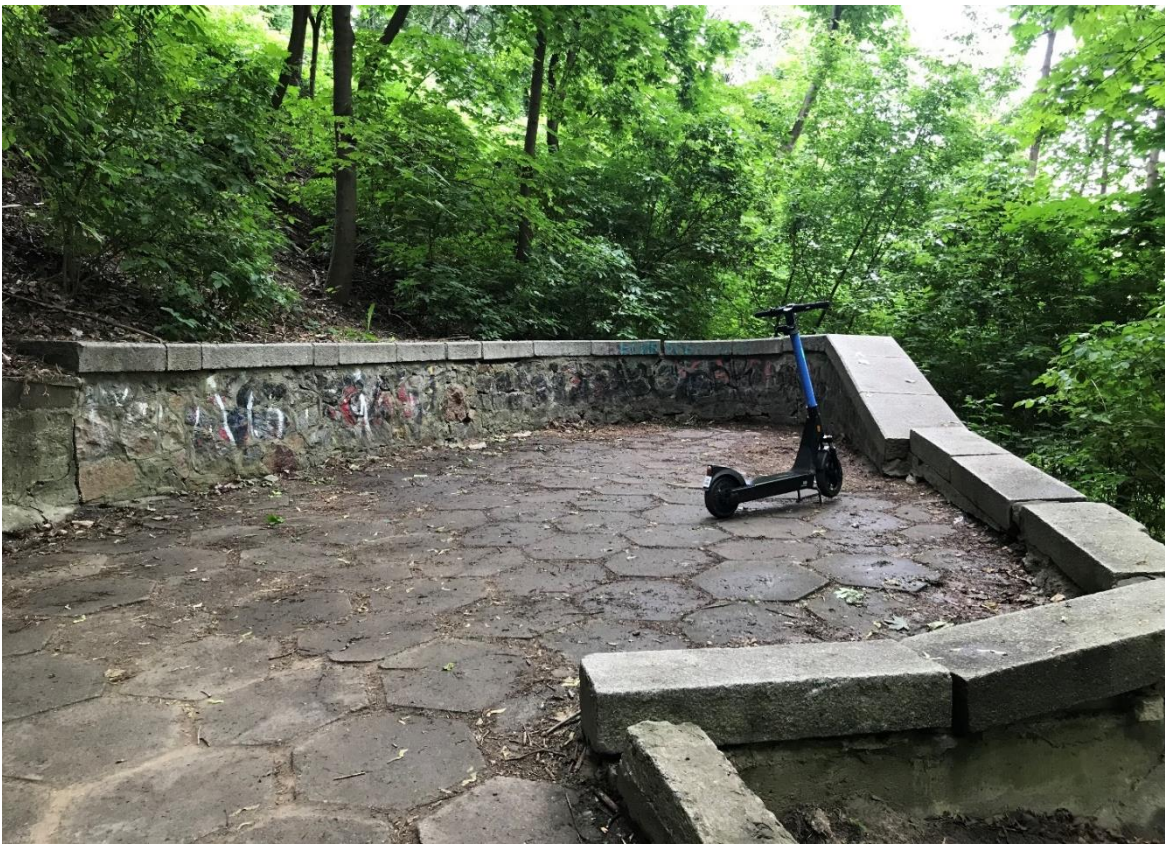
### **229. Підпірна стінка №1 вздовж пішохідної дороги Серпантин у Парку-пам'ятці садово-паркового мистецтва «Хрещатий»**

Підпірна стіна 1 вздовж поворотної ділянки пішохідної дороги в нижній частині Серпантину збудована з бутового каменю.

В плані має дугоподібну форму. Накрита гранітними плитами. Застінний лоток відсутній. Утримує укоси біля пішохідної дороги (променаду).

Біля стіни є деформації плит променаду.

Технічний стан - придатний для експлуатації.

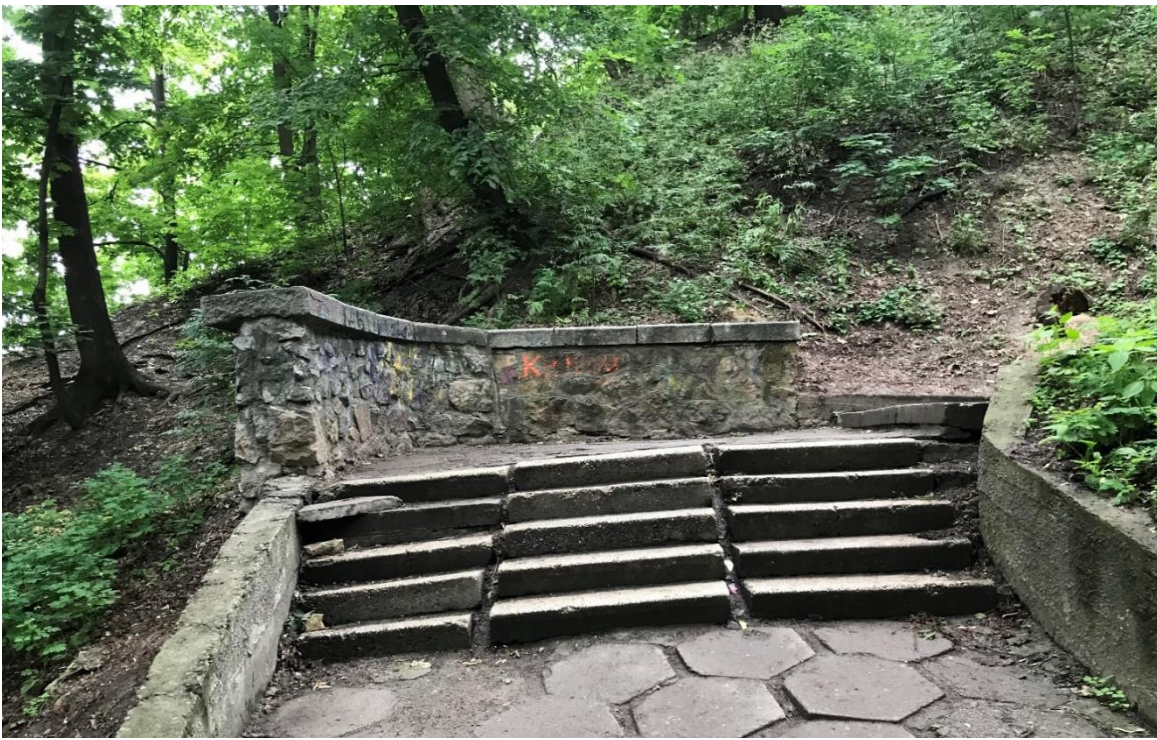
**230. Підпірна стінка №2 вздовж пішохідної дороги Серпантин у Парку-пам'ятці садово-паркового мистецтва «Хрещатий»**

Підпірна стіна 2 вздовж пішохідної дороги в середній частині Серпантину, збудована з бутового каменю на ділянці повороту променаду.

Накрита гранітними плитами. Застінний лоток відсутній.

Технічний стан - придатний для експлуатації.

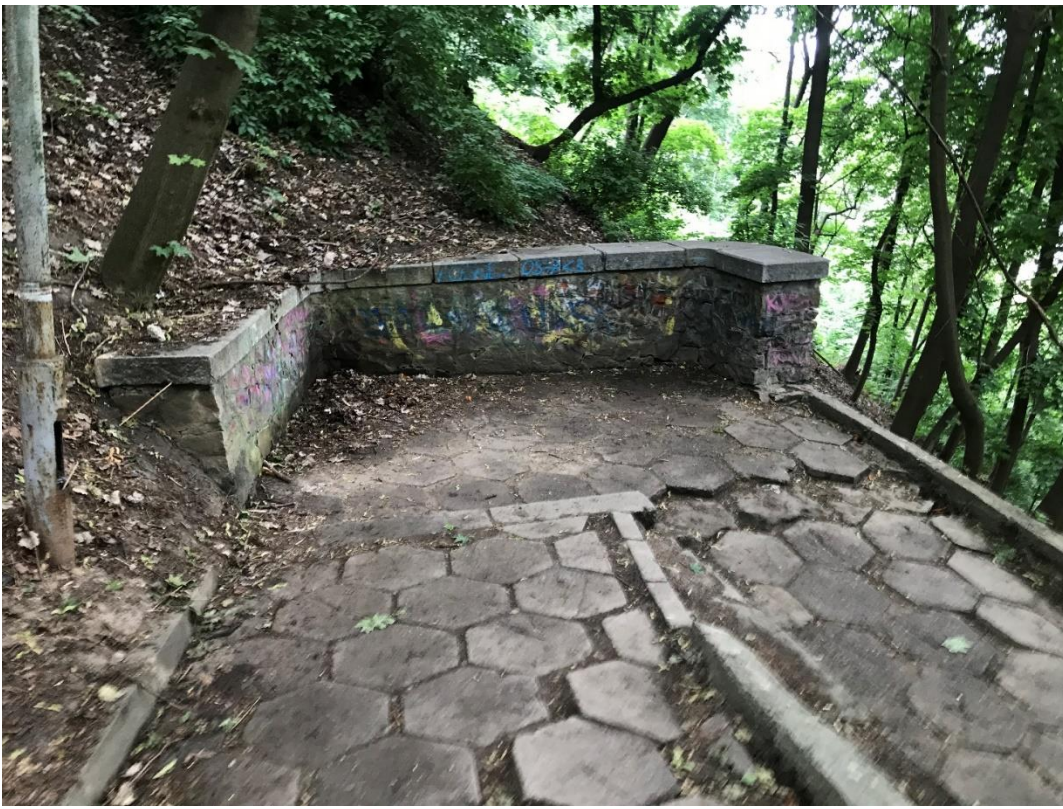
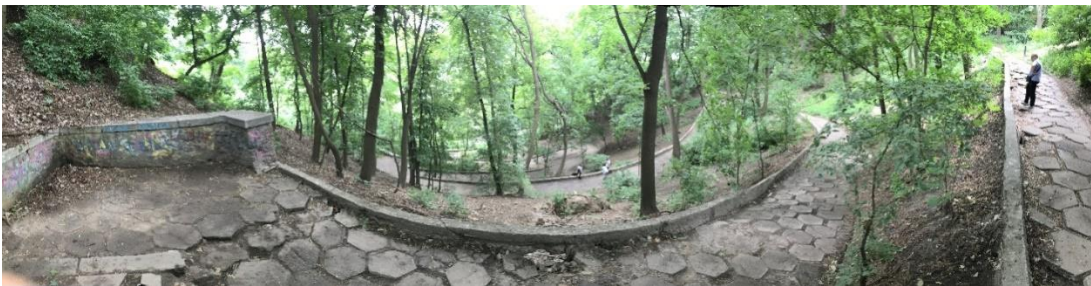
**231. Підпірна стінка №2 вздовж пішохідної дороги Серпантин у Парку-пам'ятці садово-паркового мистецтва «Хрещатий»**

Підпірна стіна 3 з бутового каменю збудована на повороті пішохідної дороги (променаду) в верхній частині Серпантину на ділянці І зсувного цирку.

В плані має кут повороту. Накрита гранітними плитами. Застінний лоток відсутній.

Біля стіни є деформації плит променаду.

Технічний стан - придатний для експлуатації.

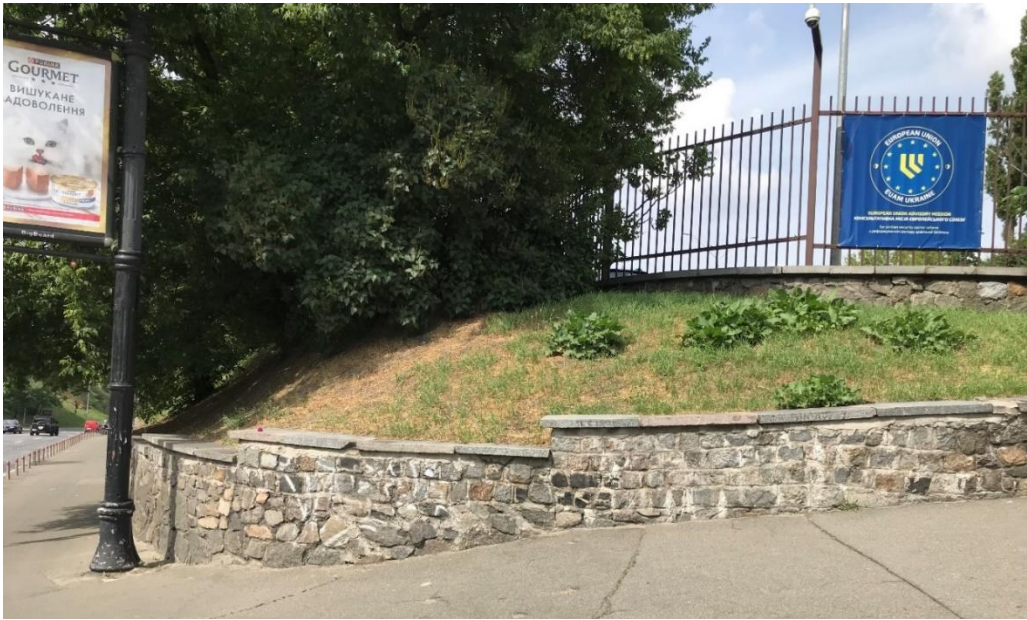
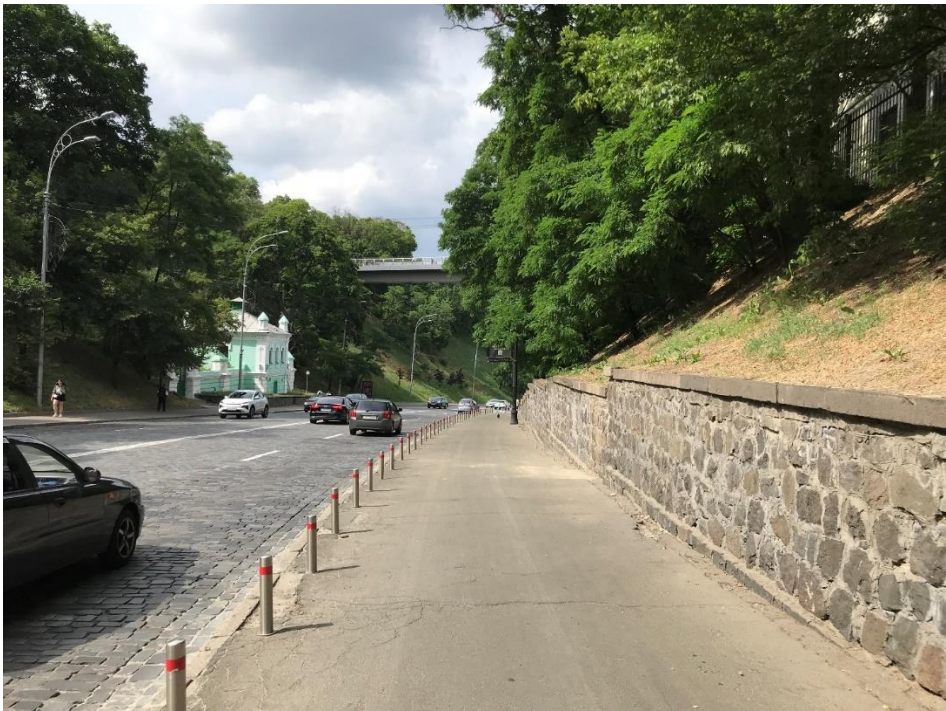
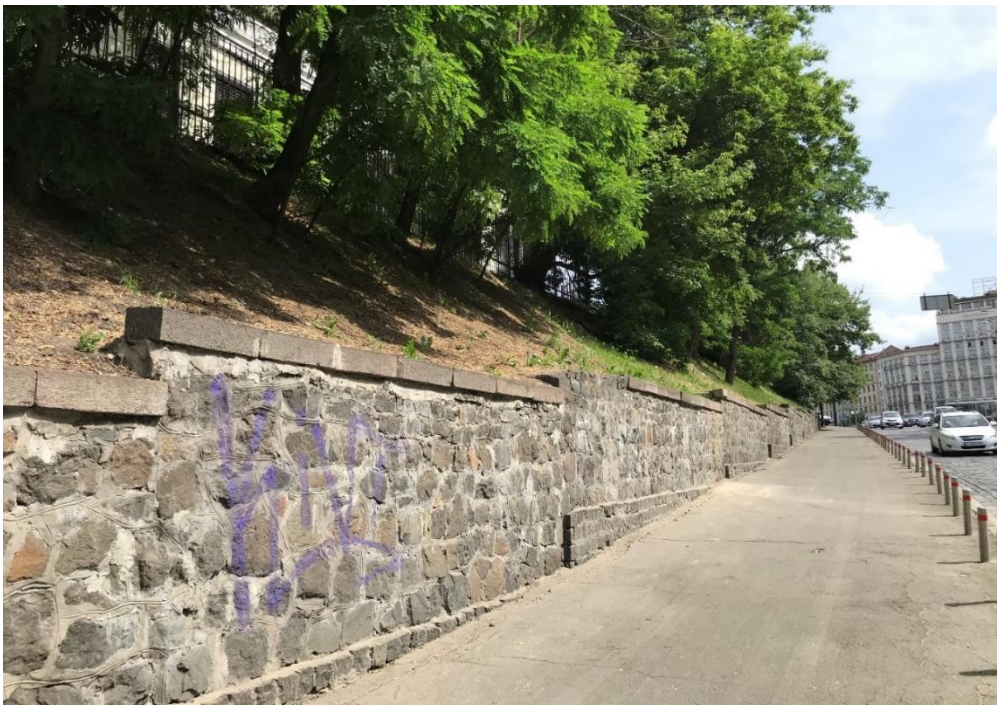
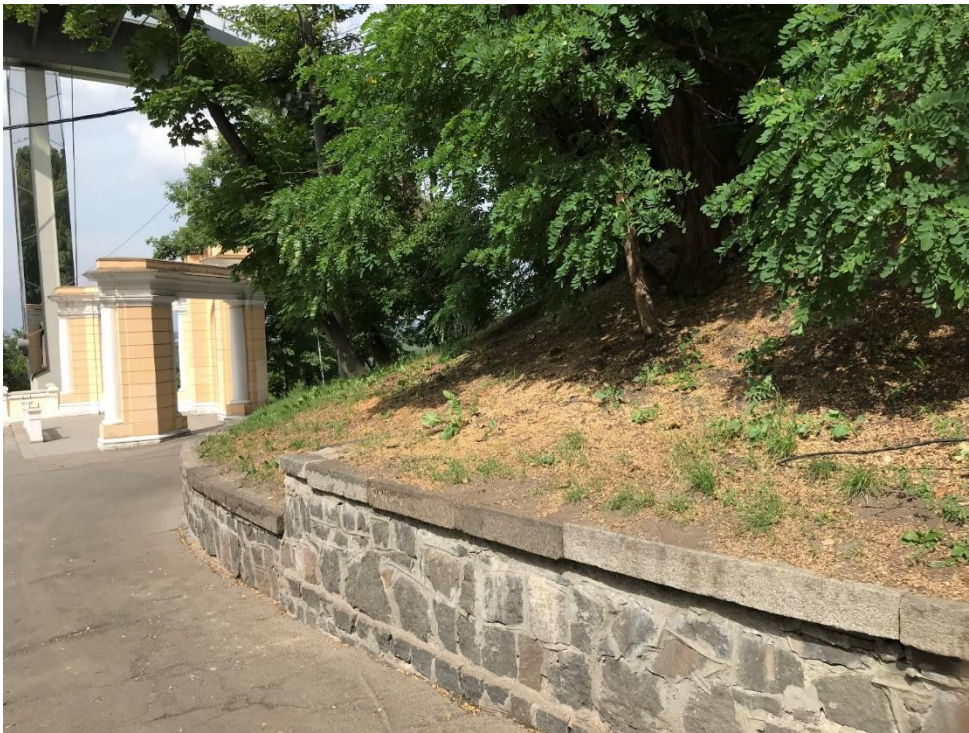
### **232. Підпірна стінка – поряд з Володимирським узвозом, 4**

Підпірна стіна поряд з Володимирським узвозом, 4 була збудована з бутового каменю вздовж тротуару і дороги вулиці Володимирський узвіз при будівництві дороги для утримання прилеглого до неї укосу та облаштування її тротуарної частини.

Стіна має накривний шар з гранітних плит.

Технічний стан стіни задовільний.

Стіна повинна обслуговуватись балансоутримувачем дороги Володимирського узвозу.

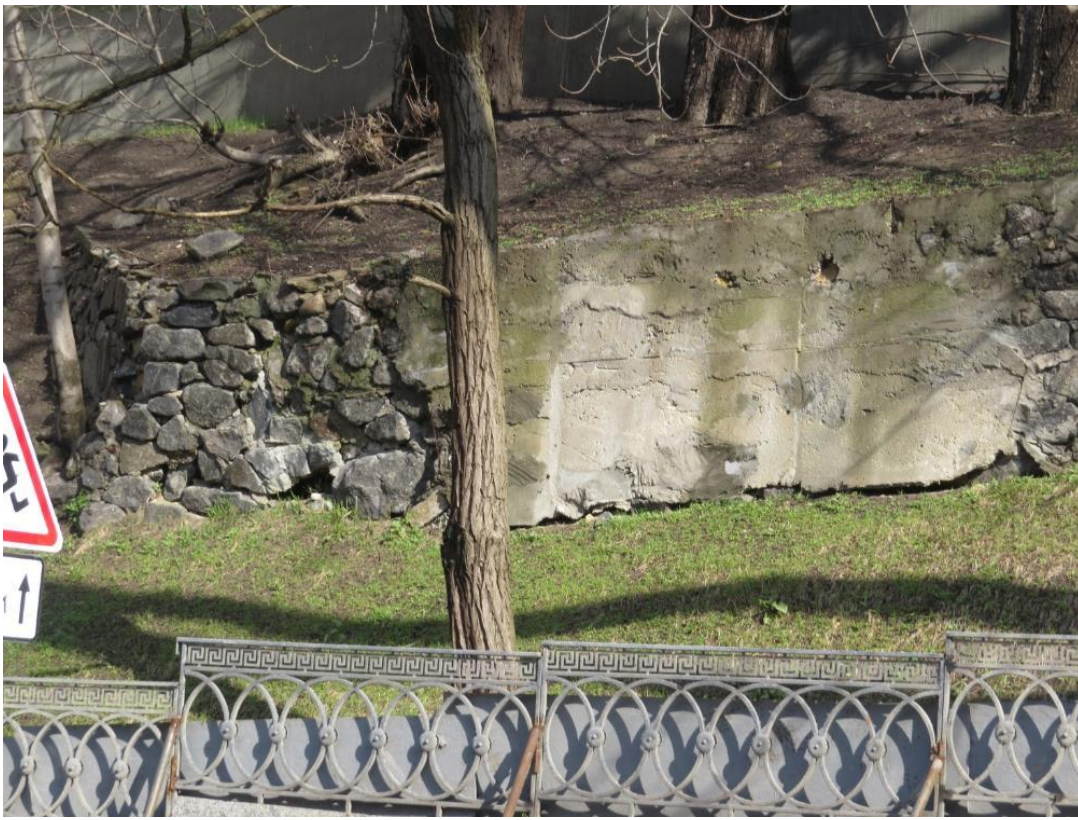
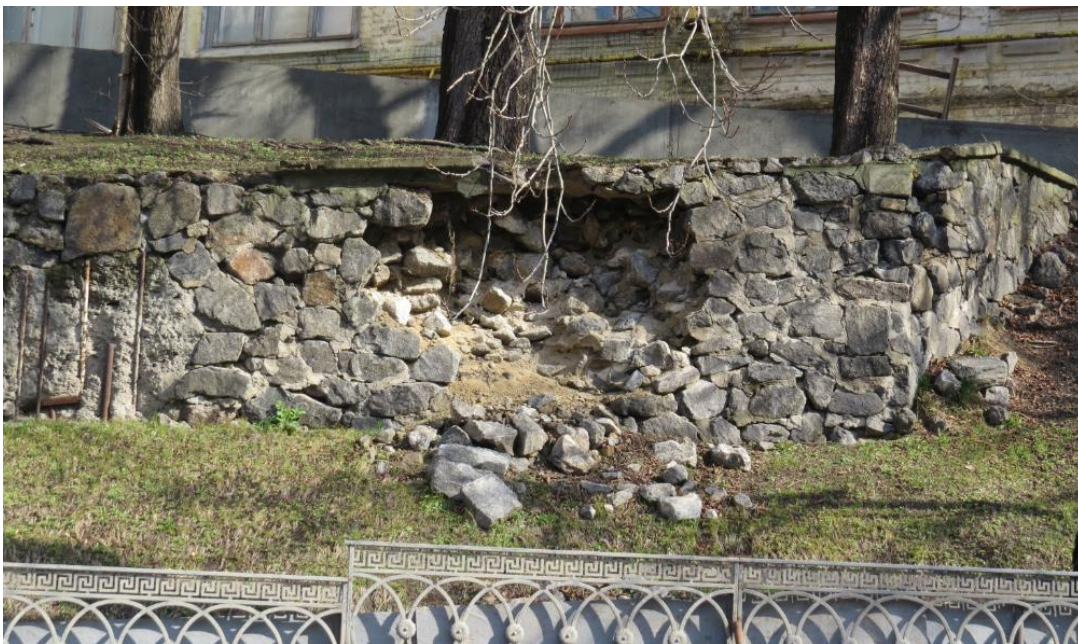
**233. Підпірна стінка на схилі на вул. Круглоуніверситетській (напроти будинків 10 і 12)**

На схилі розташована бутова підпірна стіна, довжиною 14.0 м і висотою 2.0 м. Стіна утримує вертикальний ґрунтовий укіс, в незадовільному технічному стані, руйнується матеріал стіни, стіна потребує ремонту. Необхідно визначити балансоутримувача стіни.

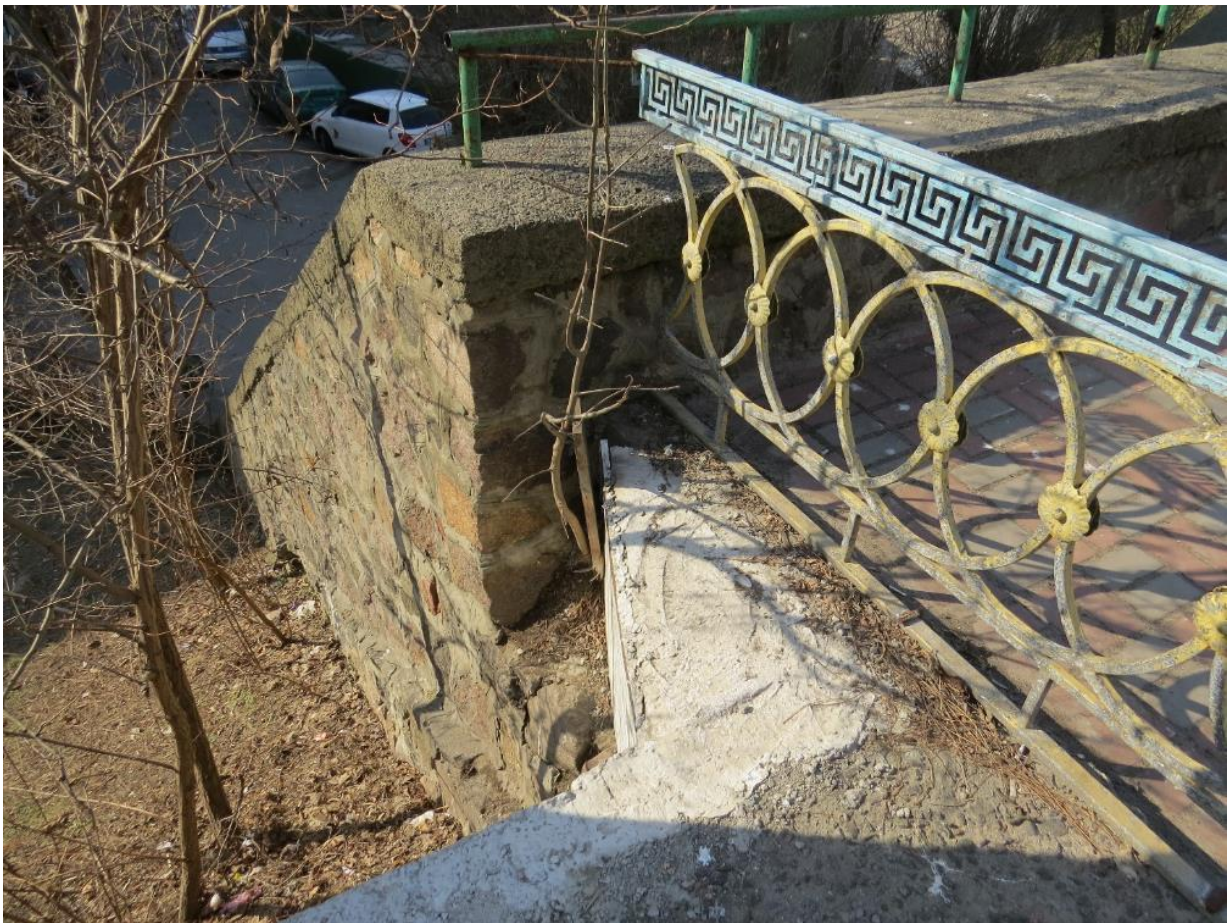
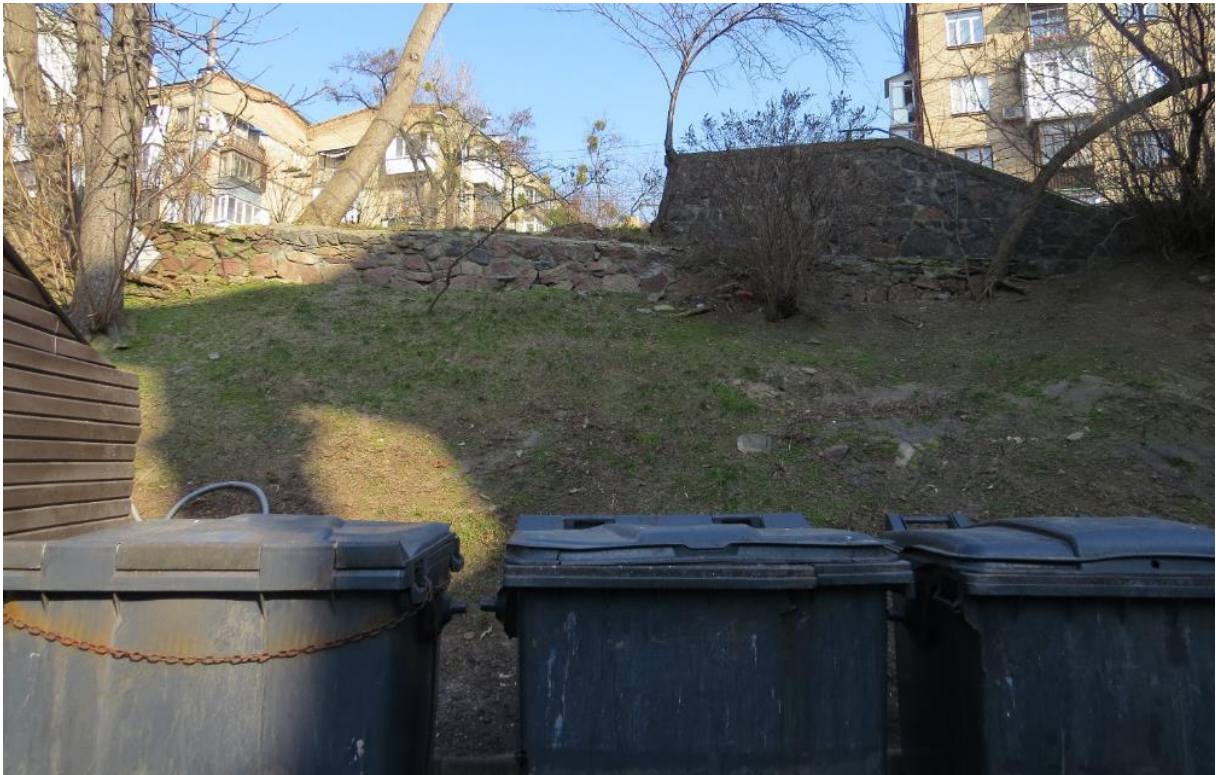
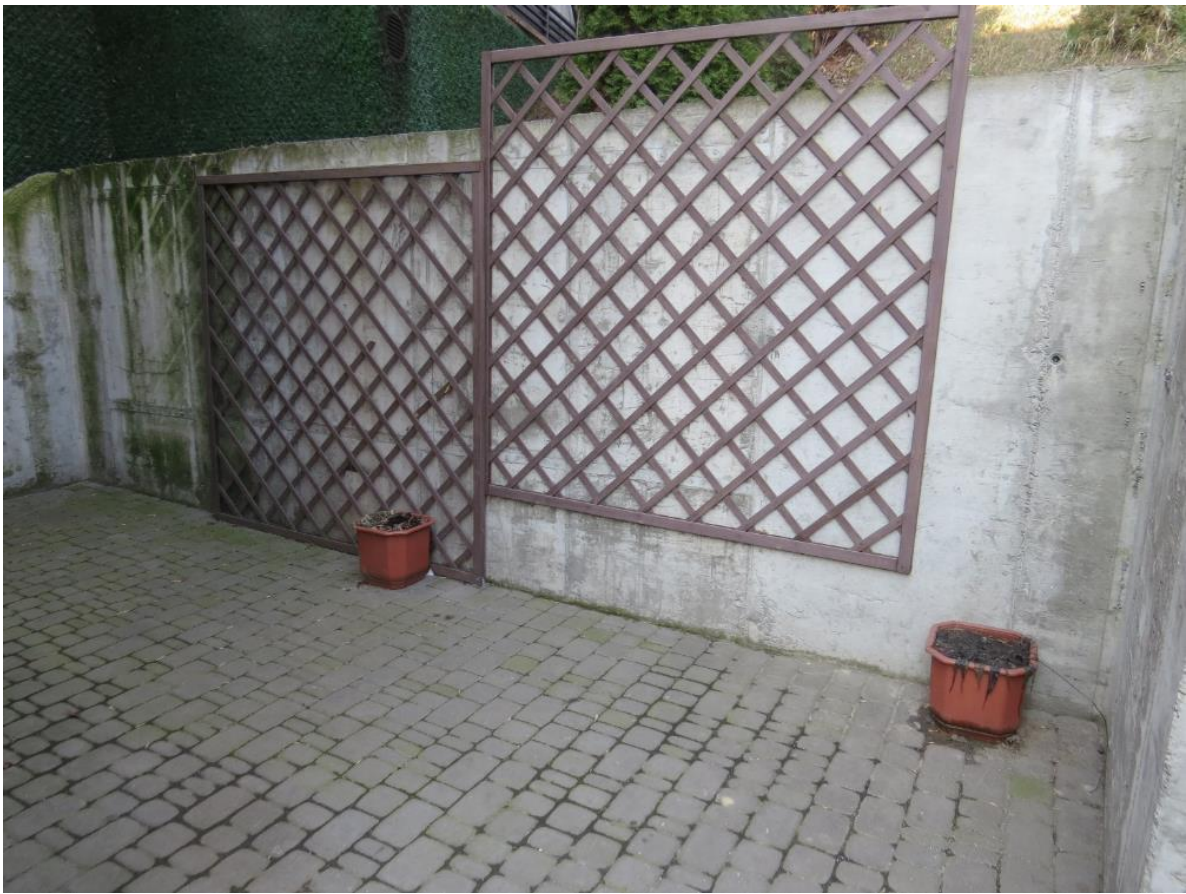
### **234-240. Сквер Бастіонний Підпірна стінка №1-7**

Комплекс підпірних стін та стін елементів благоустрою (бутова кладка, бетон моноліт) на території скверу, загальною довжиною 272 п.м. Підпірні стіни утримують незначні перепади рельєфу, частково виконують функцію протизсувного захисту, в задовільному технічному стані. Стіни мають бути на балансі і обслуговуванні балансоутримувача території.
