КАРТКА безбар'єрності об'єкта фізичного оточення за результатами проведення оцінки ступеня безбар'єрності будівель і споруд

1. Найменування організації, установи, підприємства
АТ "Укрпошта"

Категорія об'єкту
поштові відділення

назва вулиці, бульвару, проспекту, провулку, площі тощо
вул. Теліги Олени

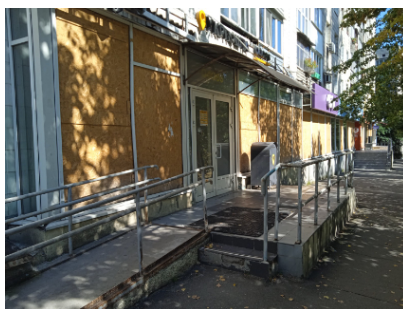
1) наявна зовнішня тактильна табличка, що містить основну інформацію про будівлю або споруду, найменування, години роботи, розміщена праворуч від входу на висоті 1,2–1,5 метра на стіні або в іншому місці залежно від архітектурних особливостей вхідної групи*

Ні

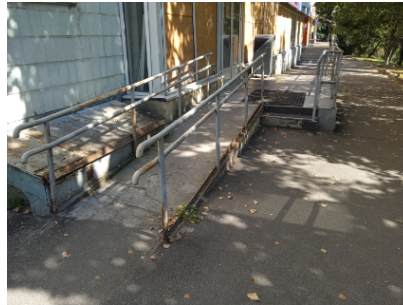
2) на вході відсутні сходи або наявні сходи і пандус, а за необхідності — підймальні платформи, вертикальні підйомники тощо*

Так

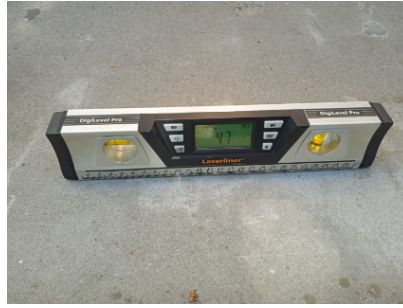
3) уклон пандуса становить не більше ніж 8 відсотків (на 1 метр довжини по горизонтальній площині не більше ніж 8 сантиметрів підйому), ширина пандуса — не менше ніж 1,2 метра у проясненні, уздовж обох боків усіх сходів і пандусів встановлено огорожу із поручнями, поручні пандусів розташовані на висоті 0,7 і 0,9 метра, завершальні частини поручнів продовжені по горизонталі на 0,3 метра (як вгору, так і вниз)*

Так

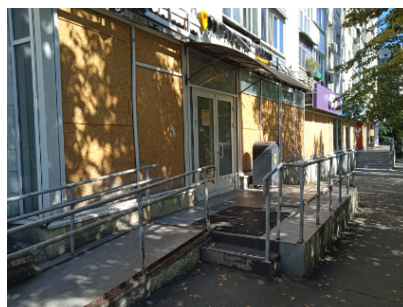
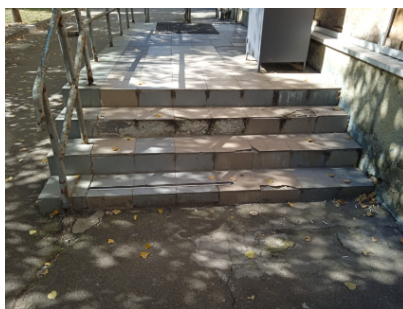
4) усі сходи в межах одного маршу однакові за формою, шириною і висотою підйому сходинки, а також мають контрастне маркування кольором першої та останньої сходинки (ширина маркування горизонтальної площини ребра – не менше ніж 10 сантиметрів, вертикальної – не менше ніж 5 сантиметрів)*

Критичність висока

Ні

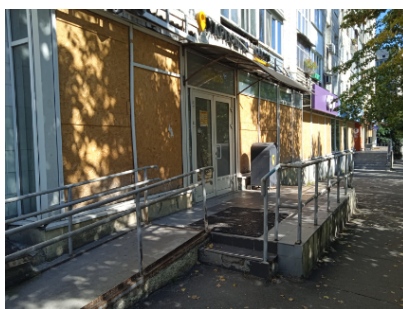
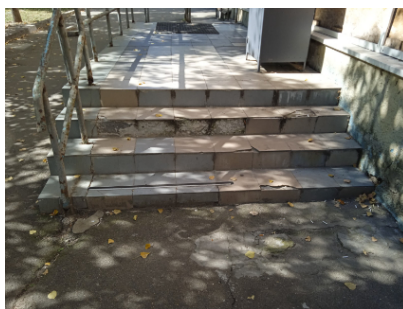
5) перед перешкодами, що становлять небезпеку для осіб з порушенням зору, а також паралельно до сходів, перед і після сходового маршу розташована попереджувальна тактильна смуга*

Критичність висока

Ні

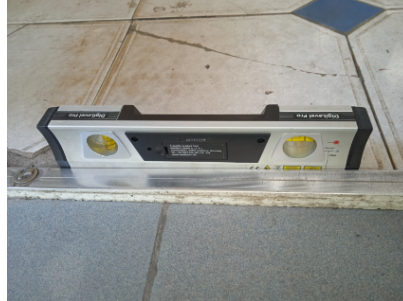
9) відсутні пороги, а за наявності — висота кожного елемента порога не перевищує 2 сантиметрів, кути порогів заокруглені, у разі, коли елементи порога перевищують 2 сантиметри, між горизонтальними ділянками підлоги влаштовані скоси або пандус*

Так

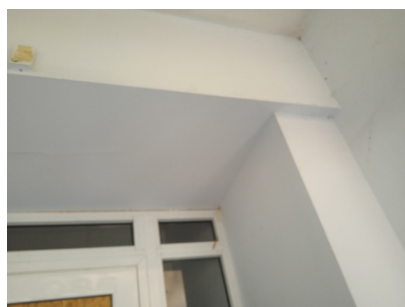
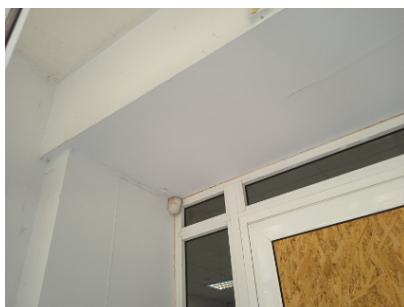
11) глибина тамбурів становить не менше ніж 1,8 метра, ширина – не менше ніж 2,2 метра*

Ні

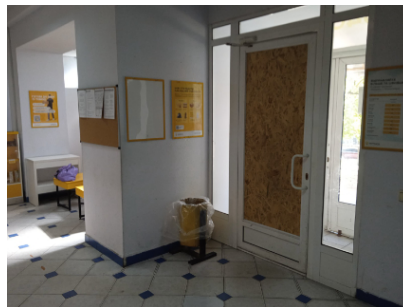
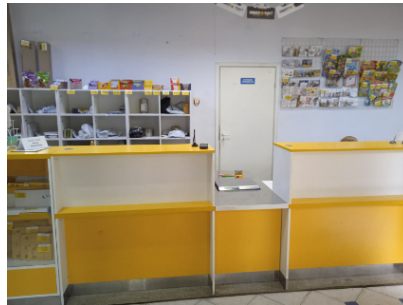
1) на шляхах руху осіб з інвалідністю відсутні сходи або наявні сходи і пандус, а за необхідності – підймальні платформи, вертикальні підйомники тощо*

Так

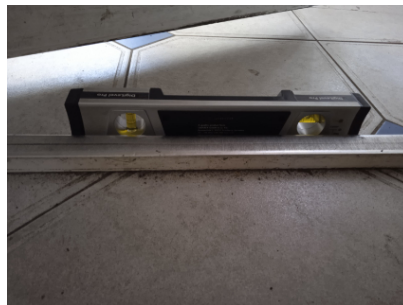
7) відсутні пороги, а за наявності — висота кожного елемента порога не перевищує 2 сантиметрів, кути порогів заокруглені, у разі, коли елементи порога перевищують 2 сантиметри, між горизонтальними ділянками підлоги влаштовані скоси або пандус*

Так

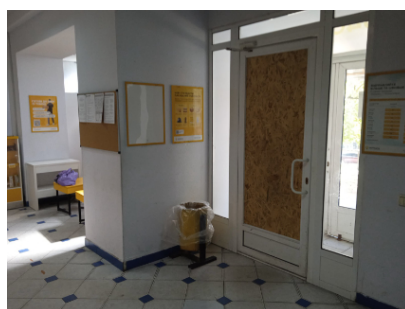
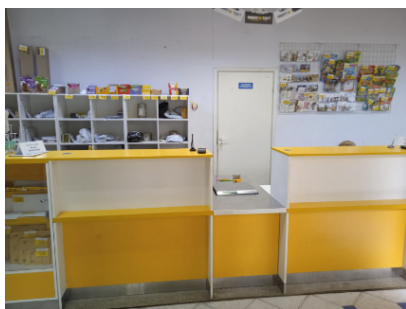
9) шляхи руху оснащені засобами орієнтування та інформування для осіб з порушенням слуху (зокрема інформаційні термінали, екрани, табло із написами у вигляді рухомого рядка, пристрої для забезпечення інформування в текстовому або відеоформаті, перекладу на жестову мову, спеціальні персональні прилади для підсилення звуку), що відповідають вимогам державних стандартів*

Критичність висока

Ні

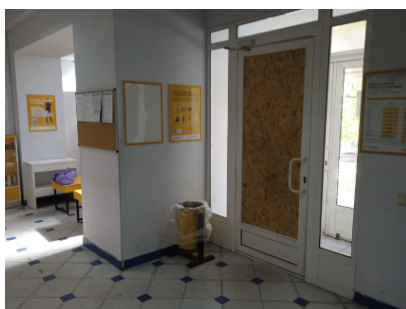
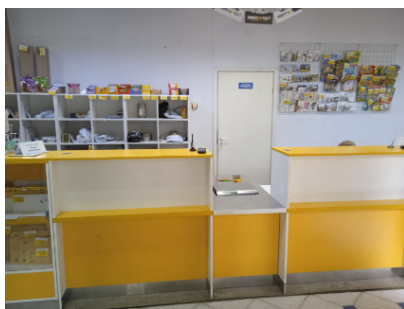
10) на шляхах руху осіб з інвалідністю немає предметів або горизонтальних перешкод і таких, що виступають над поверхнею підлоги (конструкції, бордюри, пороги тощо)*

Так

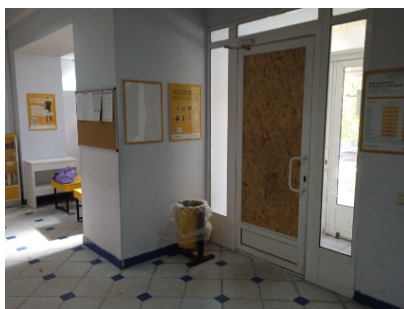
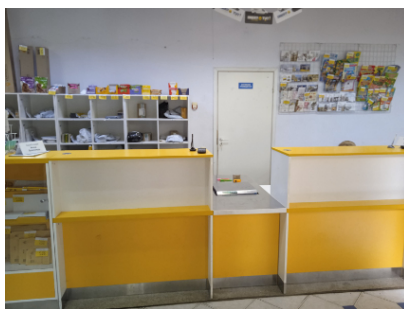
14) шляхи і напрямки руху, доступні та безпечні для осіб з інвалідністю, позначено міжнародним символом доступності*

Ні

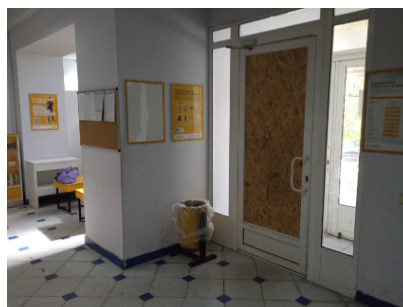
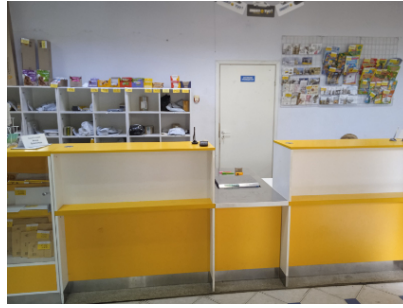
17) наявна мнемосхема приміщення та шляхів руху із дублюванням інформації шрифтом Брайля, яка розміщена під кутом 20–30 градусів від горизонтальної площини, а нижній край якої розташовано на висоті 0,9 метра від підлоги, до якої веде тактильна смуга*

Ні

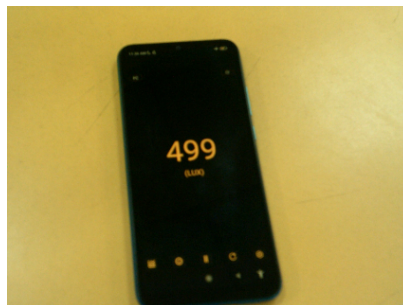
18) освітленість (рівень освітлення) забезпечує безпечний прохід у коридорах і приміщеннях, зокрема на сходах, сприяє орієнтуванню*

Так

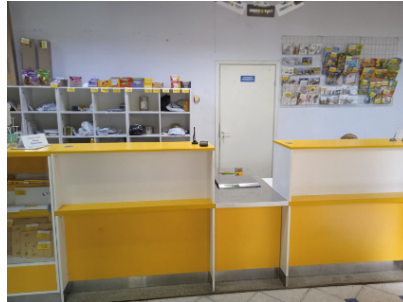
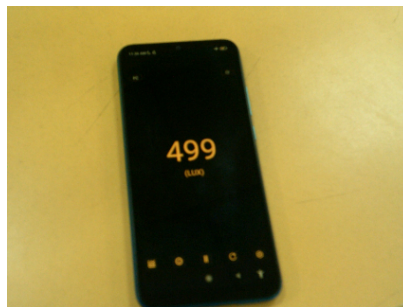
19) в аудиторіях і кабінетах створено освітленість (рівень освітлення), що дає змогу побачити обличчя людини, що розмовляє, і прочитати по губах сказане нею та/або побачити і розрізнити рухи рук людини, яка використовує мову жестів*

Так

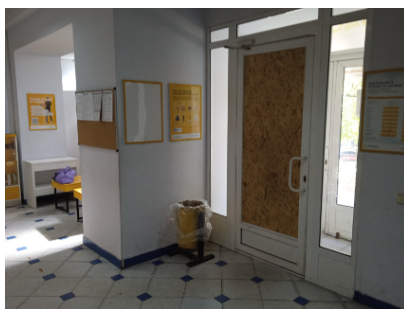
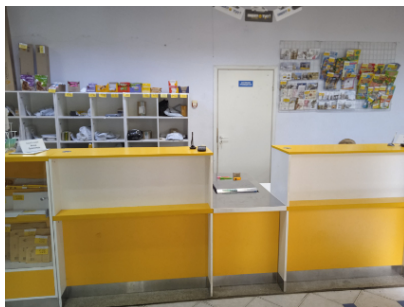
20) у приміщенні, де надаються послуги, на шляхах руху осіб з інвалідністю немає предметів або горизонтальних перешкод і таких, що виступають над поверхнею підлоги (конструкції, бордюри, пороги тощо)*

Так

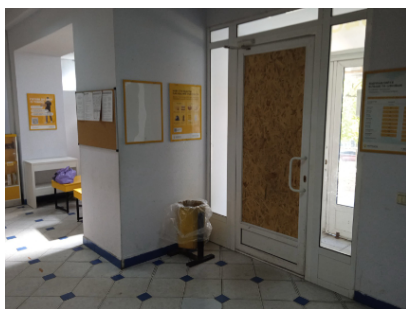
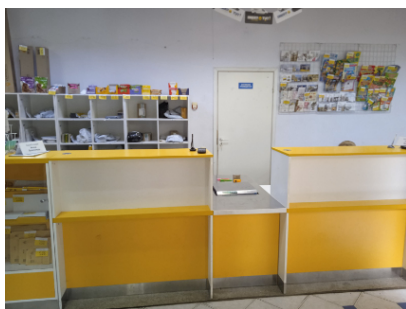
21) ширина вільного від перешкод шляху руху в коридорах, приміщеннях, галереях становить не менше ніж 1,8 метра – за умови зустрічного руху*

Так

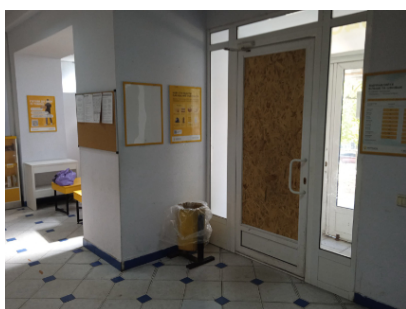
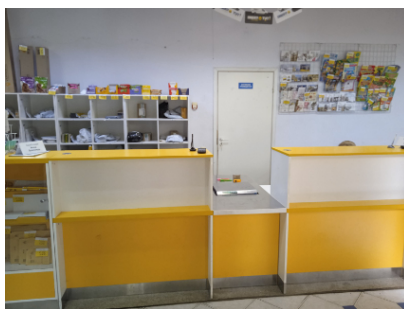
22) ширина проходу у приміщенні із обладнанням і меблями становить не менше ніж 1,2 метра*

Так

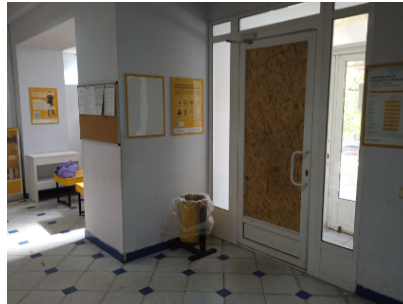
24) шляхи евакуації та інформація про них є доступними для осіб з інвалідністю, насамперед осіб з інвалідністю, які пересуваються на кріслах колісних, мають порушення зору чи слуху*

Так
