КАРТКА безбар'єрності об'єкта фізичного оточення за результатами проведення оцінки ступеня безбар'єрності будівель і споруд

1. Найменування організації, установи, підприємства
АТ "Укрпошта"

назва вулиці, бульвару, проспекту, провулку, площі тощо
вул. Овруцька

номер будинку
17

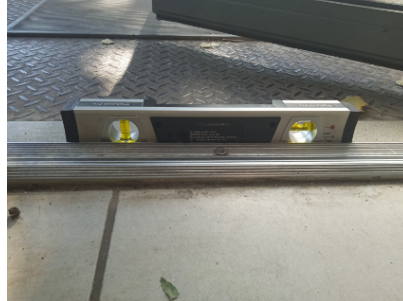
9) відсутні пороги, а за наявності — висота кожного елемента порога не перевищує 2 сантиметрів, кути порогів заокруглені, у разі, коли елементи порога перевищують 2 сантиметри, між горизонтальними ділянками підлоги влаштовані скоси або пандус*

Критичність висока

Так

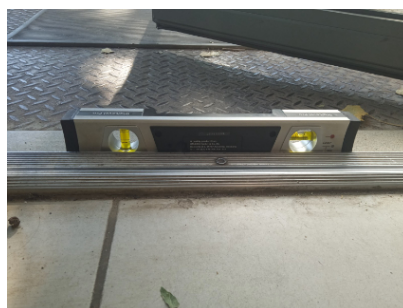
10) наявний візуальний контраст порогів, колон, інших об'єктів і перешкод, що становлять небезпеку для осіб з порушенням зору, а за відсутності – на них нанесено контрастне маркування кольором*

Так

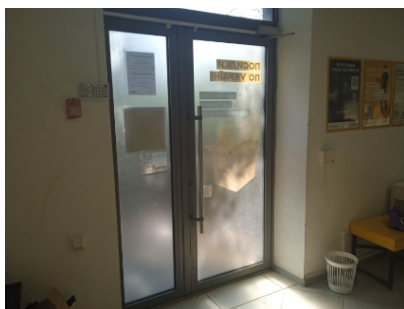
14) прохід без турнікета, а за наявності — ширина проходу у просвіті становить не менше ніж 1 метр*

Критичність висока

Так

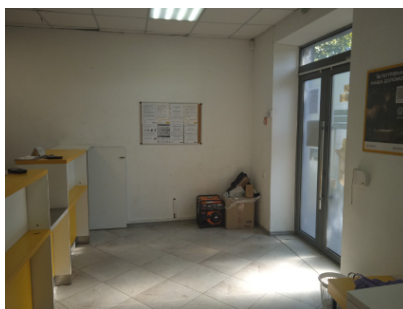
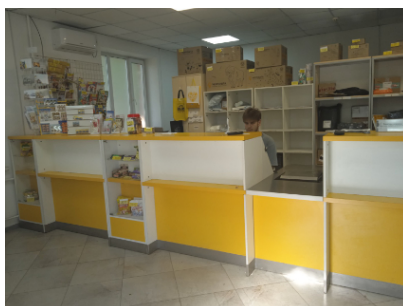
1) на шляхах руху осіб з інвалідністю відсутні сходи або наявні сходи і пандус, а за необхідності – підймальні платформи, вертикальні підйомники тощо*

Критичність висока

Так

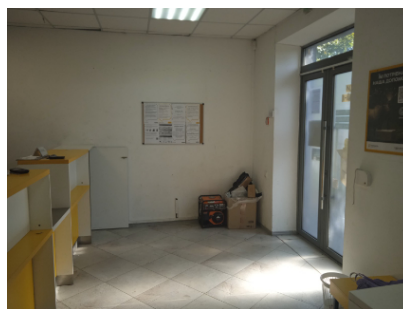
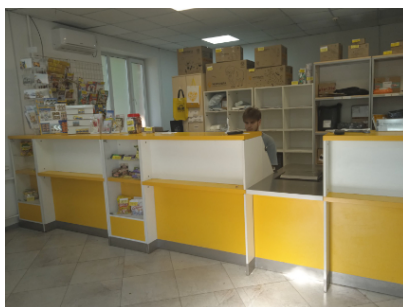
9) шляхи руху оснащені засобами орієнтування та інформування для осіб з порушенням слуху (зокрема інформаційні термінали, екрани, табло із написами у вигляді рухомого рядка, пристрої для забезпечення інформування в текстовому або відеоформаті, перекладу на жестову мову, спеціальні персональні прилади для підсилення звуку), що відповідають вимогам державних стандартів*

Критичність висока

Ні

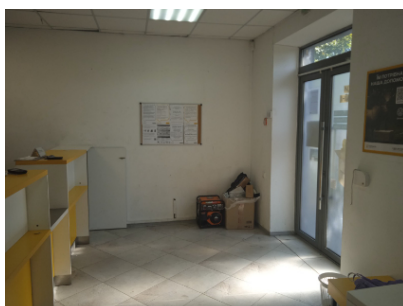
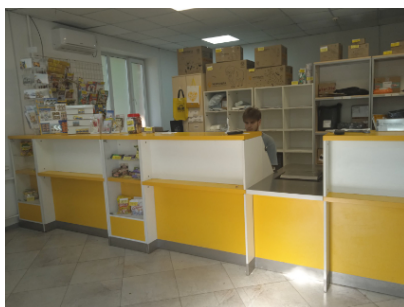
10) на шляхах руху осіб з інвалідністю немає предметів або горизонтальних перешкод і таких, що виступають над поверхнею підлоги (конструкції, бордюри, пороги тощо)*

Критичність висока

Так

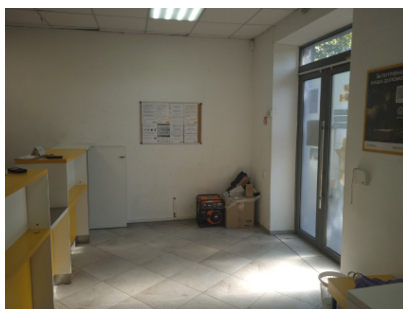
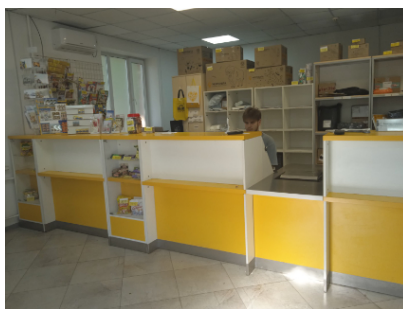
14) шляхи і напрямки руху, доступні та безпечні для осіб з інвалідністю, позначено міжнародним символом доступності*

Ні

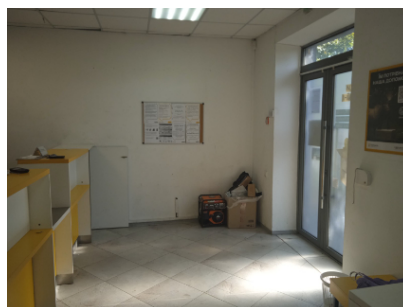
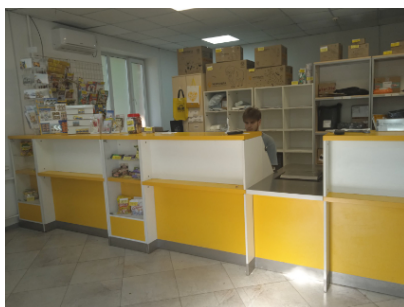
17) наявна мнемосхема приміщення та шляхів руху із дублюванням інформації шрифтом Брайля, яка розміщена під кутом 20–30 градусів від горизонтальної площини, а нижній край якої розташовано на висоті 0,9 метра від підлоги, до якої веде тактильна смуга*

Ні

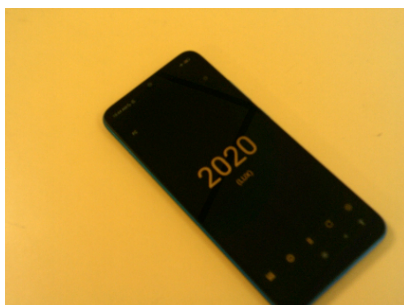
18) освітленість (рівень освітлення) забезпечує безпечний прохід у коридорах і приміщеннях, зокрема на сходах, сприяє орієнтуванню*

Критичність висока

Так

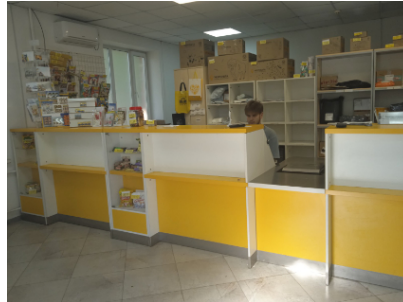
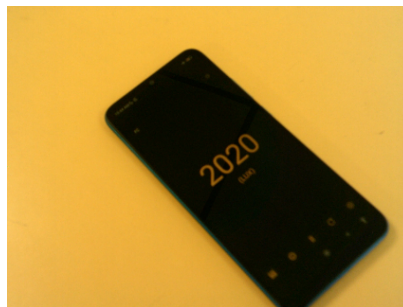
19) в аудиторіях і кабінетах створено освітленість (рівень освітлення), що дає змогу побачити обличчя людини, що розмовляє, і прочитати по губах сказане нею та/або побачити і розрізнити рухи рук людини, яка використовує мову жестів*

Критичність висока

Так

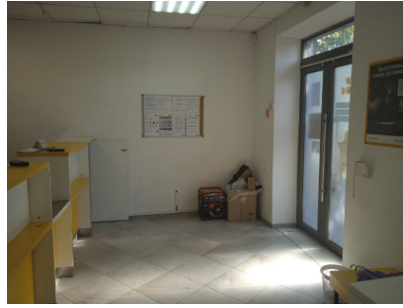
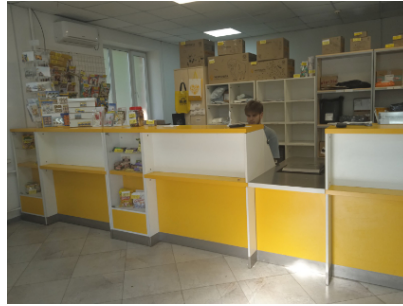
20) у приміщенні, де надаються послуги, на шляхах руху осіб з інвалідністю немає предметів або горизонтальних перешкод і таких, що виступають над поверхнею підлоги (конструкції, бордюри, пороги тощо)*

Так

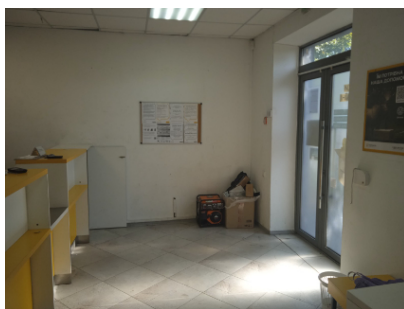
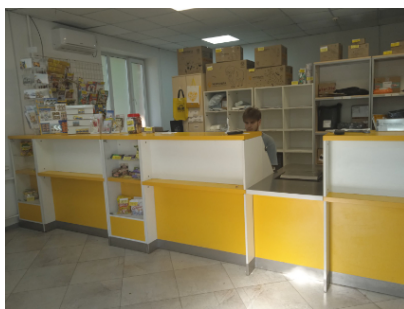
21) ширина вільного від перешкод шляху руху в коридорах, приміщеннях, галереях становить не менше ніж 1,8 метра – за умови зустрічного руху*

Критичність висока

Так

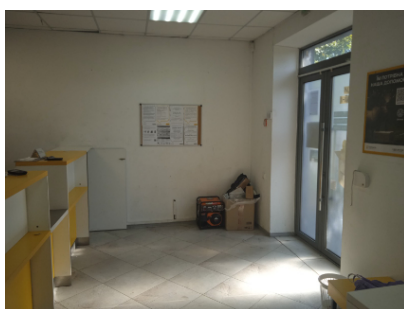
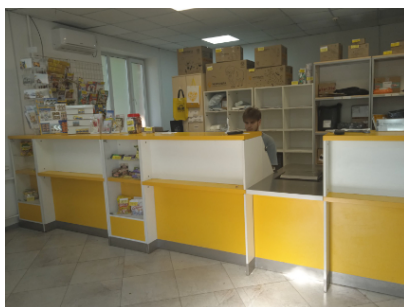
22) ширина проходу у приміщенні із обладнанням і меблями становить не менше ніж 1,2 метра*

Критичність висока

Так

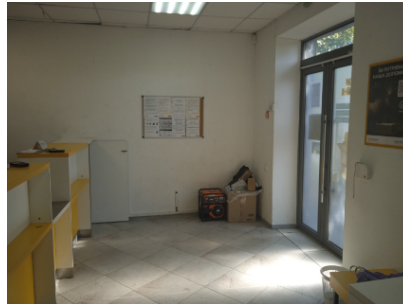
24) шляхи евакуації та інформація про них є доступними для осіб з інвалідністю, насамперед осіб з інвалідністю, які пересуваються на кріслах колісних, мають порушення зору чи слуху*

Так
