КАРТКА безбар'єрності об'єкта фізичного оточення за результатами проведення оцінки ступеня безбар'єрності будівель і споруд

1. Найменування організації, установи, підприємства
АТ "Укрпошта"

назва вулиці, бульвару, проспекту, провулку, площі тощо
вул. Деревлянська

номер будинку
21

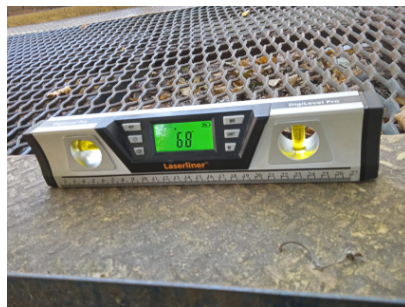
3) уклон пандуса становить не більше ніж 8 відсотків (на 1 метр довжини по горизонтальній площині не більше ніж 8 сантиметрів підйому), ширина пандуса – не менше ніж 1,2 метра у проясненні, уздовж обох боків усіх сходів і пандусів встановлено огорожу із поручнями, поручні пандусів розташовані на висоті 0,7 і 0,9 метра, завершальні частини поручнів продовжені по горизонталі на 0,3 метра (як вгорі, так і внизу)*

Так

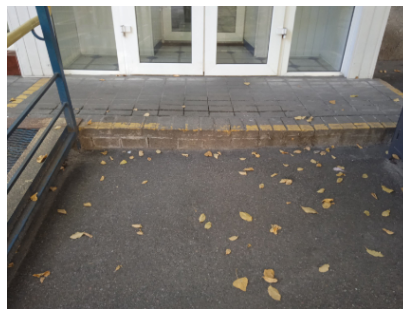
4) усі сходи в межах одного маршу однакові за формою, шириною і висотою підйому сходинок, а також мають контрастне маркування кольором першої та останньої сходинки (ширина маркування горизонтальної площини ребра – не менше ніж 10 сантиметрів, вертикальної – не менше ніж 5 сантиметрів)*

Ні

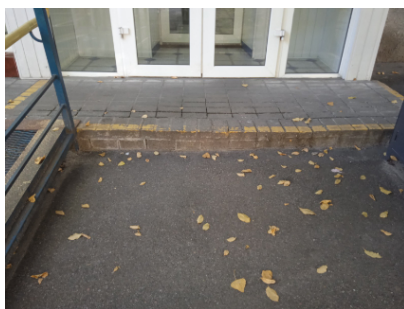
5) перед перешкодами, що становлять небезпеку для осіб з порушенням зору, а також паралельно до сходів, перед і після сходового маршу розташована попереджувальна тактильна смуга*

Ні

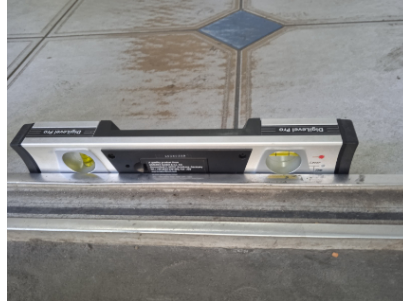
9) відсутні пороги, а за наявності — висота кожного елемента порога не перевищує 2 сантиметрів, кути порогів заокруглені, у разі, коли елементи порога перевищують 2 сантиметри, між горизонтальними ділянками підлоги влаштовані скоси або пандус*

Так

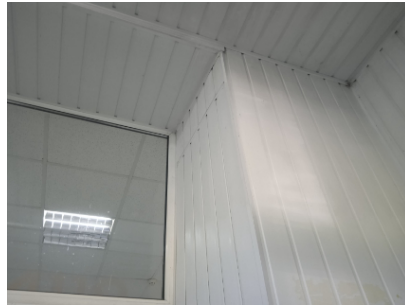
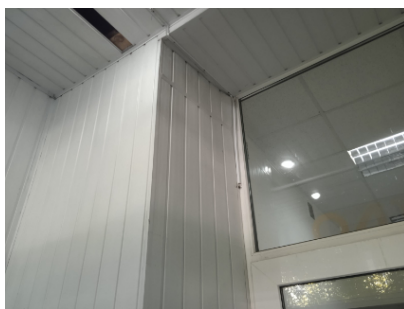
11) глибина тамбурів становить не менше ніж 1,8 метра, ширина – не менше ніж 2,2 метра*

Ні

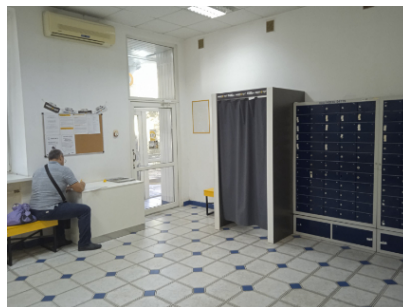
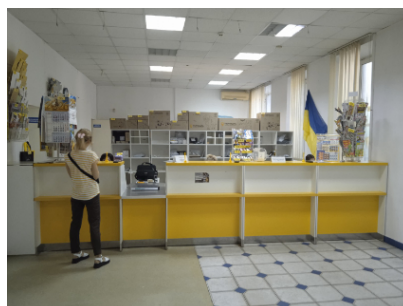
1) на шляхах руху осіб з інвалідністю відсутні сходи або наявні сходи і пандус, а за необхідності – підймальні платформи, вертикальні підйомники тощо*

Так

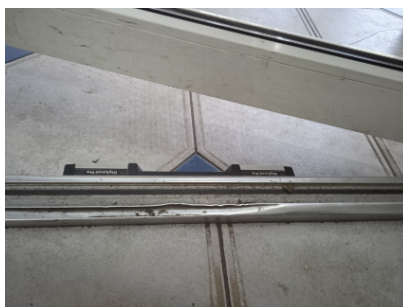
7) відсутні пороги, а за наявності – висота кожного елемента порога не перевищує 2 сантиметрів, кути порогів заокруглені, у разі, коли елементи порога перевищують 2 сантиметри, між горизонтальними ділянками підлоги влаштовані скоси або пандус*

Ні

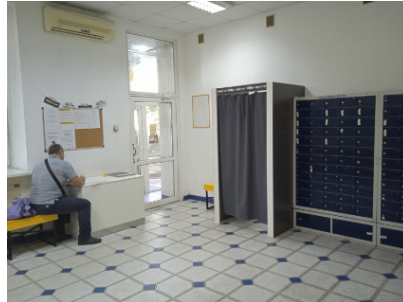
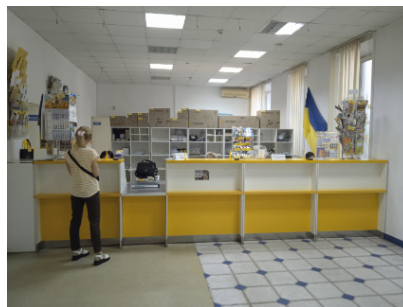
9) шляхи руху оснащені засобами орієнтування та інформування для осіб з порушенням слуху (зокрема інформаційні термінали, екрани, табло із написами у вигляді рухомого рядка, пристрої для забезпечення інформування в текстовому або відеоформаті, перекладу на жестову мову, спеціальні персональні прилади для підсилення звуку), що відповідають вимогам державних стандартів*

Ні

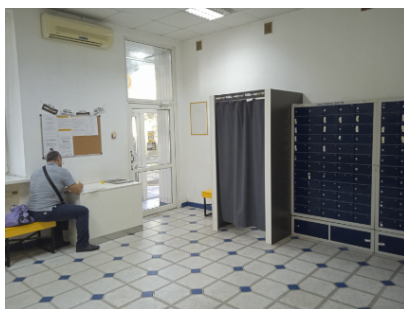
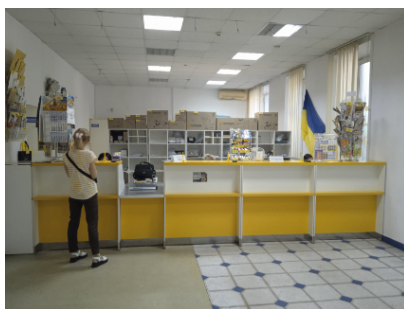
10) на шляхах руху осіб з інвалідністю немає предметів або горизонтальних перешкод і таких, що виступають над поверхнею підлоги (конструкції, бордюри, пороги тощо)*

Так

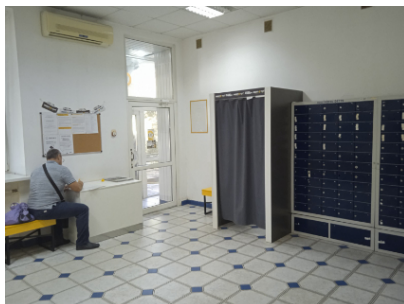
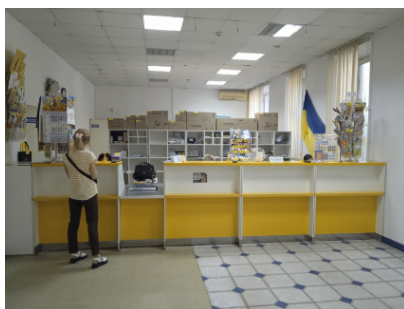
14) шляхи і напрямки руху, доступні та безпечні для осіб з інвалідністю, позначено міжнародним символом доступності*

Ні

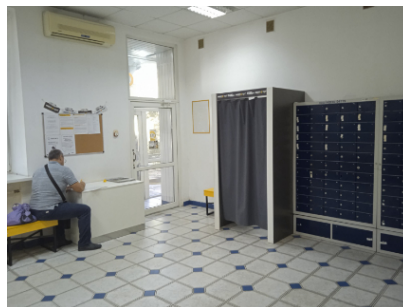
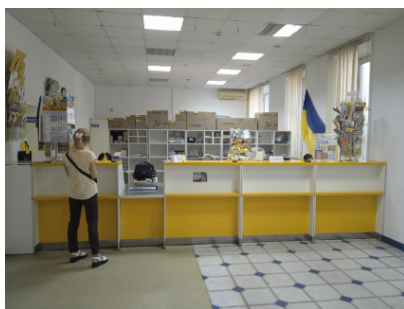
17) наявна мнемосхема приміщення та шляхів руху із дублюванням інформації шрифтом Брайля, яка розміщена під кутом 20–30 градусів від горизонтальної площини, а нижній край якої розташовано на висоті 0,9 метра від підлоги, до якої веде тактильна смуга*

Ні

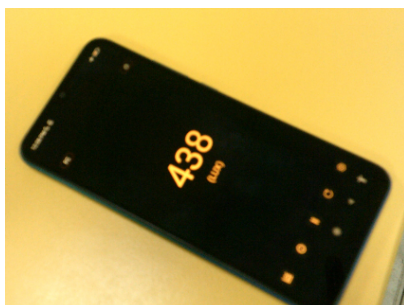
18) освітленість (рівень освітлення) забезпечує безпечний прохід у коридорах і приміщеннях, зокрема на сходах, сприяє орієнтуванню*

Так

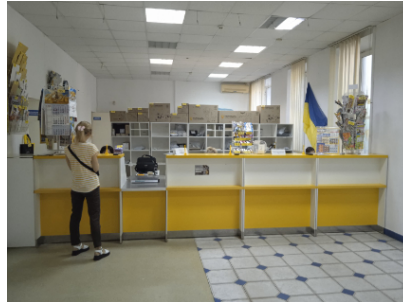
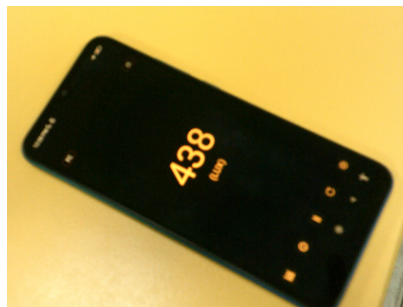
19) в аудиторіях і кабінетах створено освітленість (рівень освітлення), що дає змогу побачити обличчя людини, що розмовляє, і прочитати по губах сказане нею та/або побачити і розрізнити рухи рук людини, яка використовує мову жестів*

Так

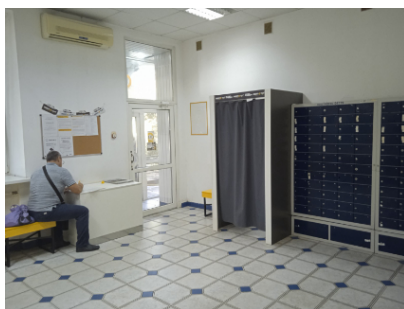
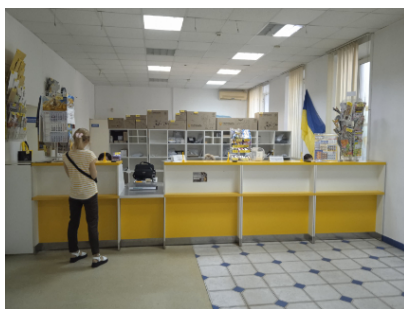
20) у приміщенні, де надаються послуги, на шляхах руху осіб з інвалідністю немає предметів або горизонтальних перешкод і таких, що виступають над поверхнею підлоги (конструкції, бордюри, пороги тощо)*

Так

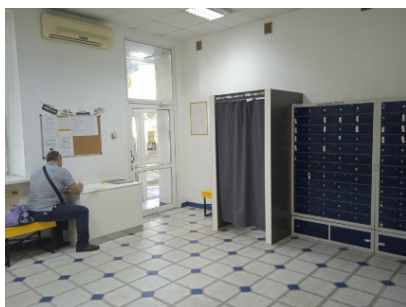
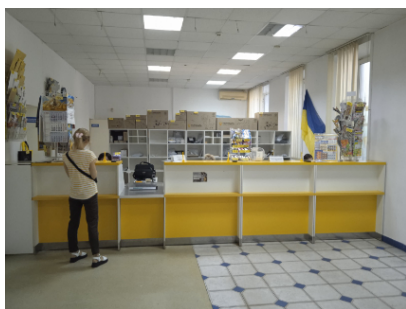
21) ширина вільного від перешкод шляху руху в коридорах, приміщеннях, галереях становить не менше ніж 1,8 метра – за умови зустрічного руху*

Так

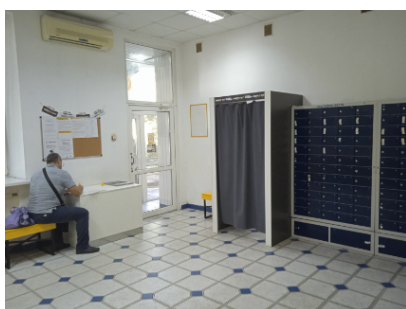
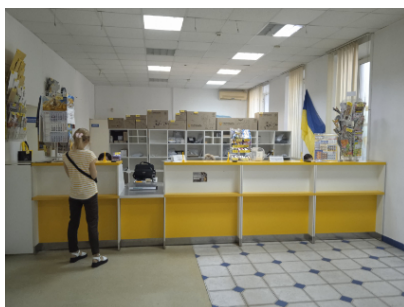
22) ширина проходу у приміщенні із обладнанням і меблями становить не менше ніж 1,2 метра*

Так

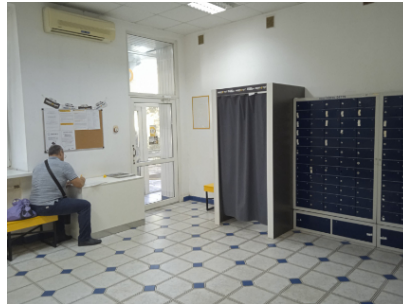
24) шляхи евакуації та інформація про них є доступними для осіб з інвалідністю, насамперед осіб з інвалідністю, які пересуваються на кріслах колісних, мають порушення зору чи слуху*

Так
