# Картка безбар'єрності

**КАРТКА безбар'єрності об'єкта фізичного оточення за результатами проведення оцінки ступеня безбар'єрності будівель і споруд**

Бібліотека №101 ЦБС Шевченківського району м. Києва

вулиця Коперника

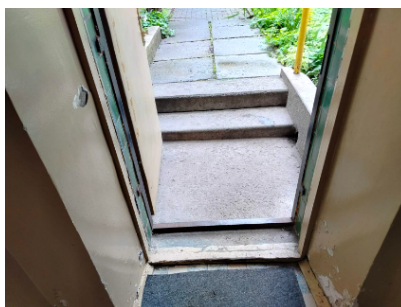
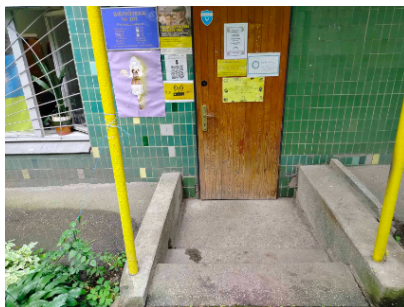
**3) ширина головного або основного входу на прилеглу територію та ширина дверей, хвірток (за наявності) становить не менше ніж 0,8 метра у просвіті**

Критичність висока

**Відповідність критеріям**  
Ні

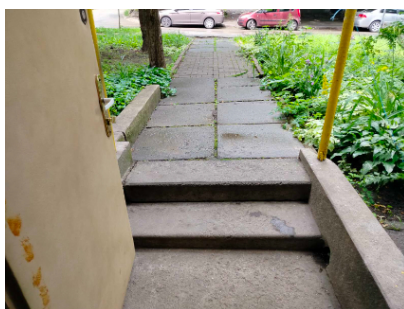
**4) ширина пішохідних доріжок становить не менше ніж 1,2 метра або 0,9 метра за наявності роз'їздів (кишень) (розширень для взаємного роз'їзду осіб на кріслах колісних під час їх зустрічного руху) через кожні 25 метрів**

Критичність висока

Ні

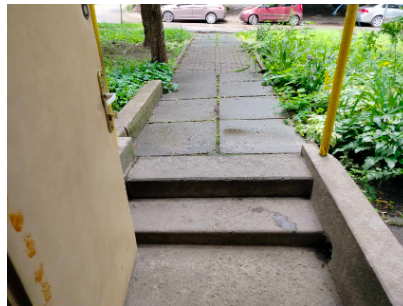
**5) покриття пішохідних доріжок і тротуарів рівне (без вибоїн, які унеможливають рух, без застосування щебню, піску, бруківки тощо як верхнього шару покриття)**

Критичність висока

Ні

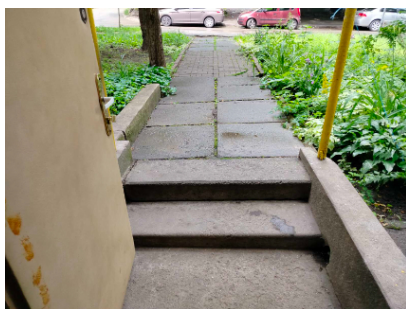
**6) на пішохідних доріжках (або пішохідних шляхах руху) немає предметів або перешкод, таких, що виступають над поверхнею (поодинокі сходинки, конструкції, пороги тощо)**

Критичність висока

Ні

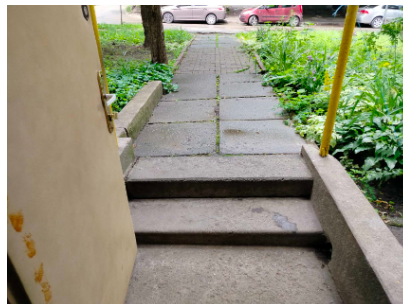
**9) усі сходи в межах одного маршу однакові за формою, шириною і висотою підйому сходинок**

Так

ширина сходинки - 33 см

висота сходинки - 15 см

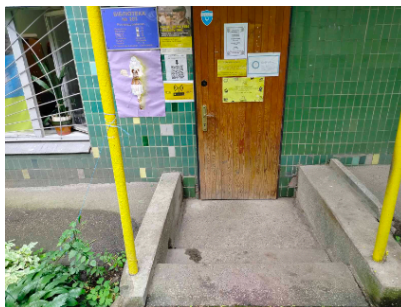
**9) ширина дверних отворів становить не менше ніж 0,8 метра у просвіті**

Критичність висока

**Відповідність критеріям**  
Ні

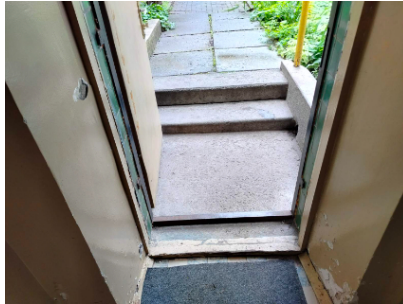
**10) у дверях відсутні пороги, за наявності — висота кожного елемента порога не перевищує 2 сантиметри, кути порогів заокруглені**

Критичність висока

Відповідність критеріям  
Ні

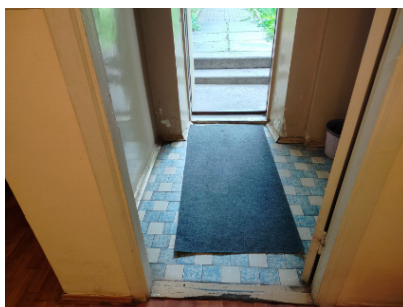
11) глибина тамбура становить не менше ніж 1,8 метра, ширина — не менше ніж 2,2 метра

Відповідність критеріям  
Ні

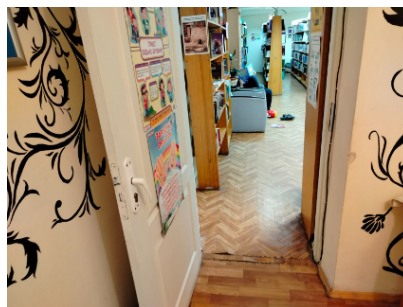
**8) відсутні пороги, за наявності — висота кожного елемента порога не перевищує 2 сантиметри, кути порогів заокруглені**

Так

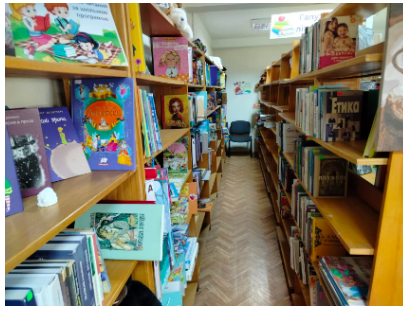
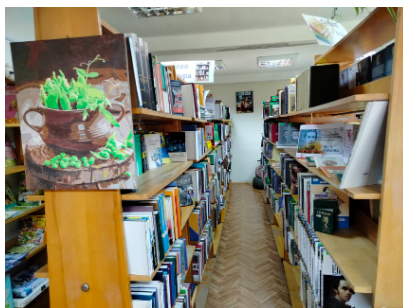
**18) ширина проходів між меблями та іншим обладнанням становить не менше ніж 1,2 метра**

Критичність висока

**Відповідність критеріям**  
Ні
