**КАРТКА безбар'єрності об'єкта фізичного оточення за результатами проведення оцінки ступеня безбар'єрності будівель і споруд**

Бібліотека № 122 для дітей Централізованої бібліотечної системи  
Шевченківського району міста Києва

вулиця Парково-Сирецька

03.07.2026

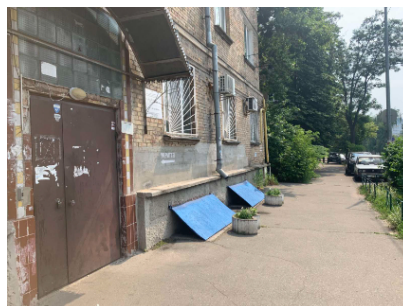
**1) паркувальні місця для осіб з інвалідністю, завширшки не менше ніж 3,5 метра та завдовжки не менше ніж 5 метрів, розташовані на відстані не більше ніж 50 метрів від входу**

Ні

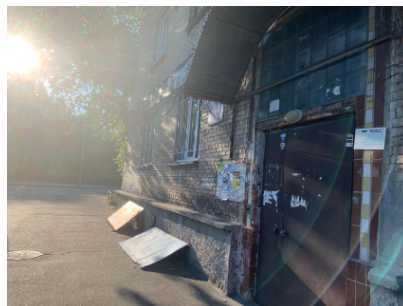
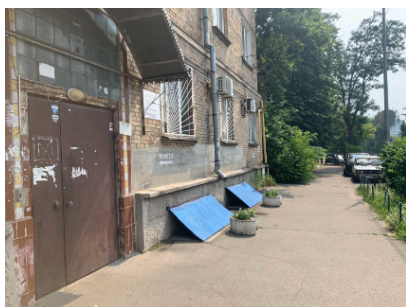
**3) поряд із входом облаштована велопарковка**

Ні

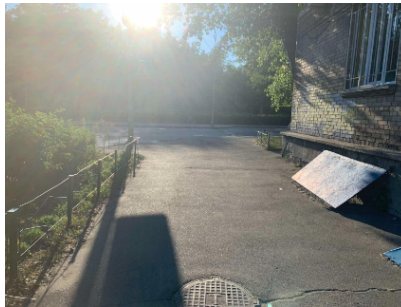
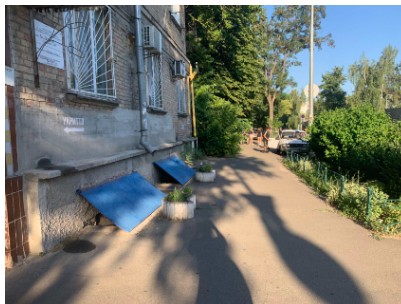
**5) ширина пішохідних доріжок із зустрічним рухом становить не менше ніж 1,8 метра**

Так

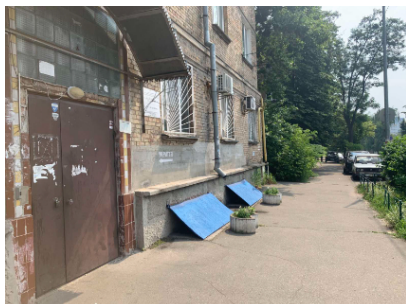
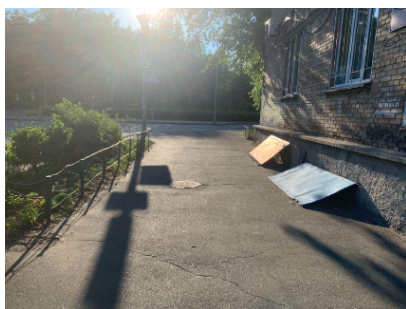
**6) покриття пішохідних доріжок, тротуарів і пандусів рівне (без вибоїн, без застосування як верхнього шару покриття насипних або крупноструктурних матеріалів, що перешкоджають пересуванню осіб з інвалідністю на кріслах колісних або із милицями)**

Так

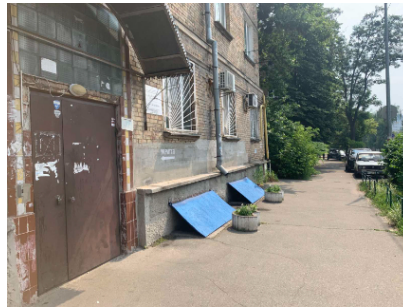
**9) на прилеглій території та/або шляхах руху відсутні сходи або наявні сходи і пандус, а за необхідності — підймальні платформи, вертикальні підйомники тощо\***

Так

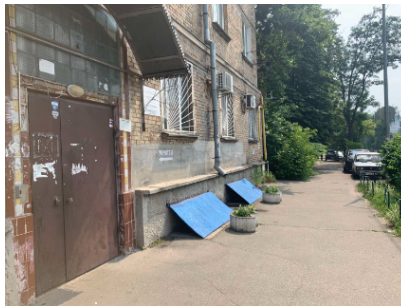
**12) перед перешкодами, що становлять небезпеку для осіб з порушенням зору, а також паралельно до сходів, перед і після сходового маршу розташована попереджувальна тактильна смуга\***

Ні

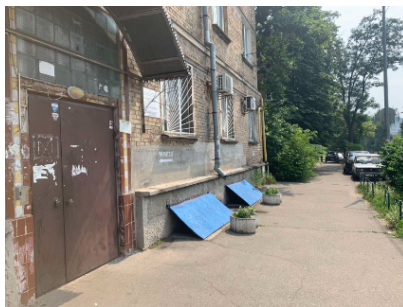
**2) на вході відсутні сходи або наявні сходи і пандус, а за необхідності — підймальні платформи, вертикальні підйомники тощо\***

Так

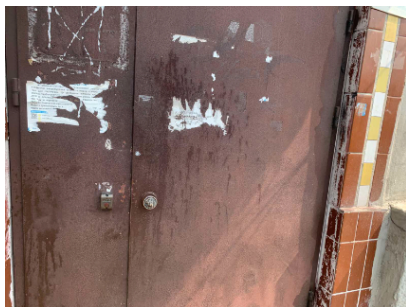
**8) ширина дверних отворів становить не менше ніж 0,9 метра у просвіті\***

Так

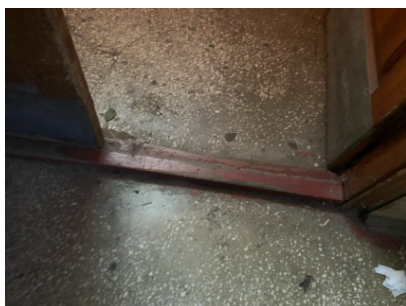
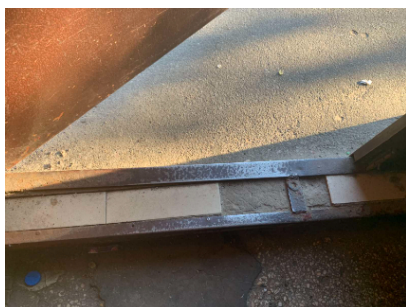
**9) відсутні пороги, а за наявності — висота кожного елемента порога не перевищує 2 сантиметрів, кути порогів заокруглені, у разі, коли елементи порога перевищують 2 сантиметри, між горизонтальними ділянками підлоги влаштовані скоси або пандус\***

Ні

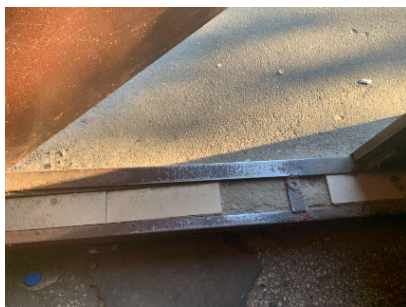
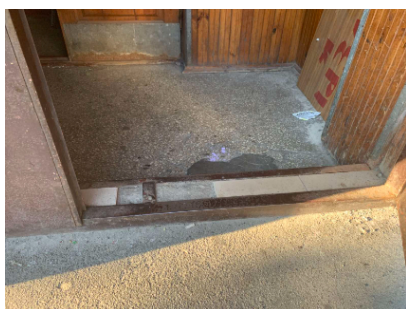
**10) наявний візуальний контраст порогів, колон, інших об'єктів і перешкод, що становлять небезпеку для осіб з порушенням зору, а за відсутності — на них нанесено контрастне маркування кольором\***

Ні

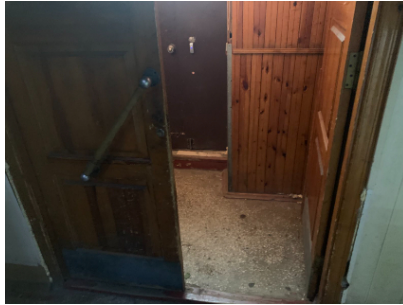
**11) глибина тамбурів становить не менше ніж 1,8 метра, ширина — не менше ніж 2,2 метра\***

Ні

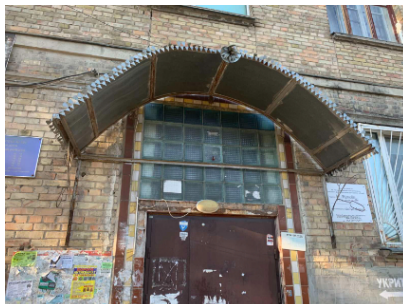
**12) майданчик перед входом, а також пандус, сходи, підіймальні пристрої для осіб з інвалідністю захищені від атмосферних опадів навісом\***

Так

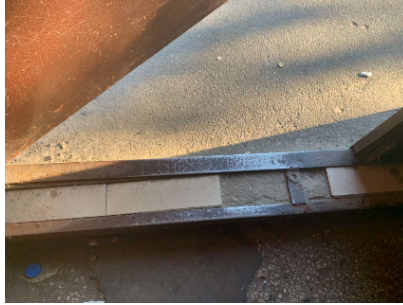
**13) відсутні перешкоди (решітка для витирання ніг із чарунками, розмір однієї із сторін якої становить більше ніж 1,5 сантиметра, рівень верху якої не збігається із рівнем підлоги) і перепади висоти підлоги на вході\***

Ні

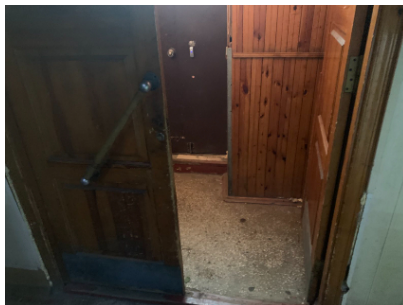
**14) прохід без турнікета, а за наявності — ширина проходу у просвіті становить не менше ніж 1 метр\***

Так

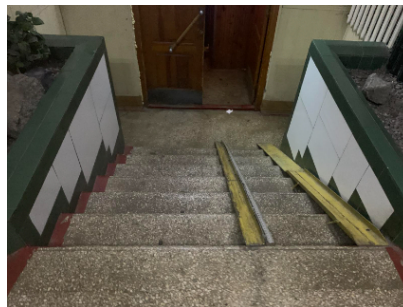
**1) на шляхах руху осіб з інвалідністю відсутні сходи або наявні сходи і пандус, а за необхідності — підймальні платформи, вертикальні підйомники тощо\***

Ні

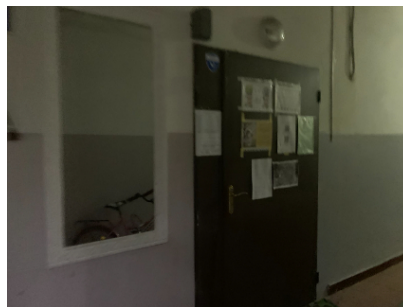
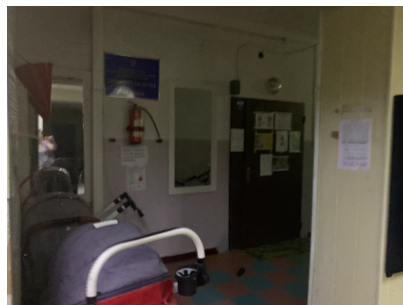
**5) забезпечено візуальний контраст дверей, а за наявності прозорих дверних (фасадних) конструкцій на них нанесено контрастне маркування кольором на висоті 1 метр – 1,5 метра\***

Ні

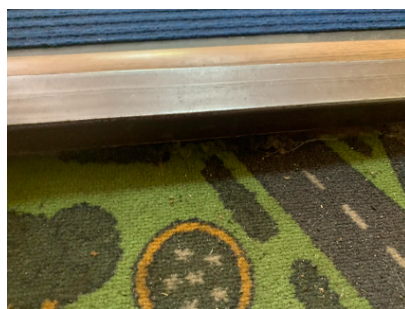
**7) відсутні пороги, а за наявності — висота кожного елемента порога не перевищує 2 сантиметрів, кути порогів заокруглені, у разі, коли елементи порога перевищують 2 сантиметри, між горизонтальними ділянками підлоги влаштовані скоси або пандус\***

Ні

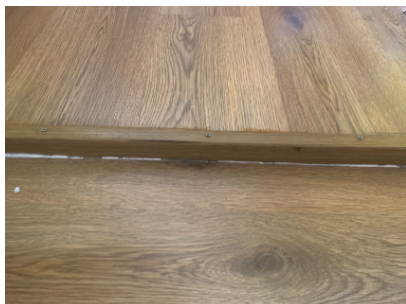
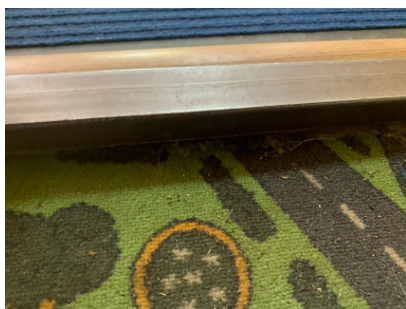
**8) наявний візуальний контраст порогів, колон, інших об'єктів і перешкод, що становлять небезпеку для осіб з порушенням зору, а за відсутності — на них нанесено контрастне маркування кольором\***

Ні

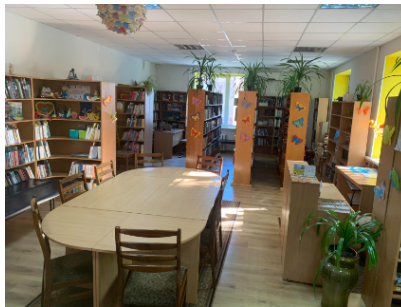
**10) на шляхах руху осіб з інвалідністю немає предметів або горизонтальних перешкод і таких, що виступають над поверхнею підлоги (конструкції, бордюри, пороги тощо)\***

Так

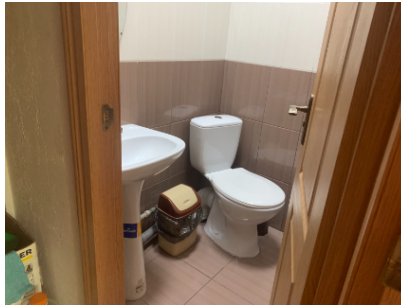
**11) у туалетах загального користування (за наявності) (окремо для чоловіків і жінок) облаштовано універсальну кабінку, де забезпечено вільний простір для маневрування крісла колісного завдовжки та завширшки не менше ніж 1,5 метра\***

Ні

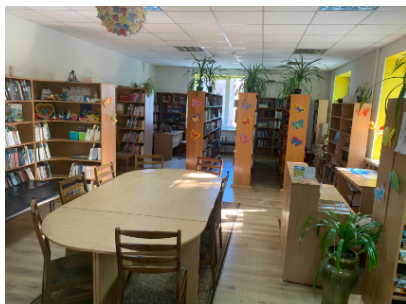
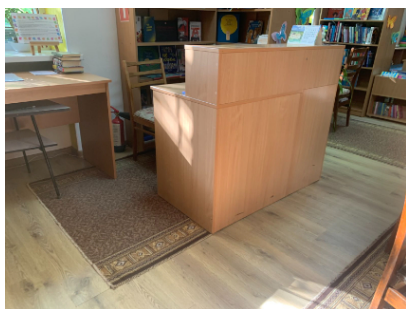
**19) в аудиторіях і кабінетах створено освітленість (рівень освітлення), що дає змогу побачити обличчя людини, що розмовляє, і прочитати по губах сказане нею та/або побачити і розрізнити рухи рук людини, яка використовує мову жестів\***

Так

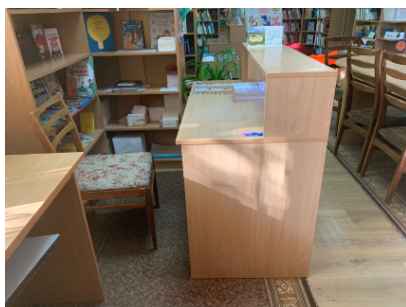
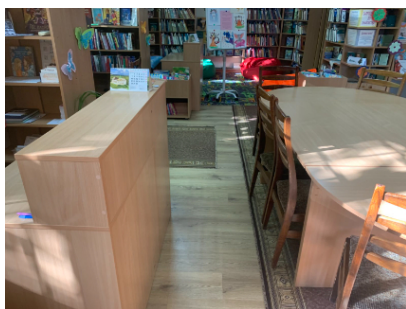
**20) у приміщенні, де надаються послуги, на шляхах руху осіб з інвалідністю немає предметів або горизонтальних перешкод і таких, що виступають над поверхнею підлоги (конструкції, бордюри, пороги тощо)\***

Так

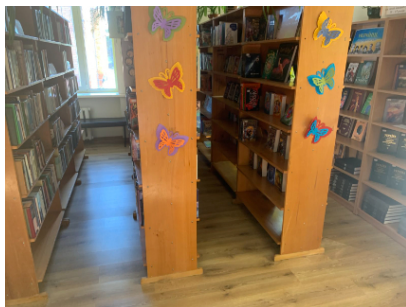
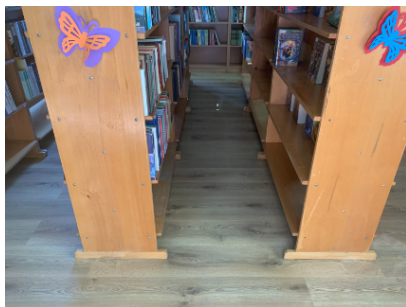
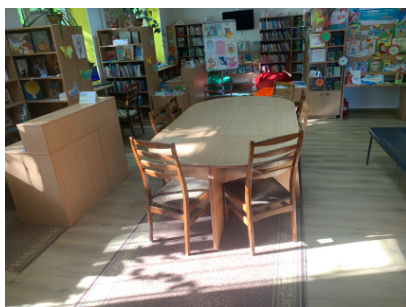
**21) ширина вільного від перешкод шляху руху в коридорах, приміщеннях, галереях становить не менше ніж 1,8 метра — за умови зустрічного руху\***

Ні

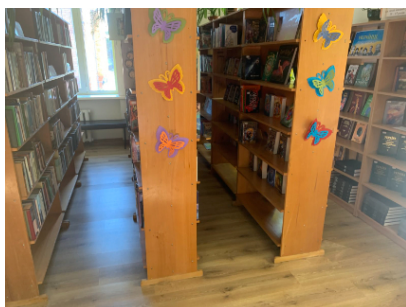
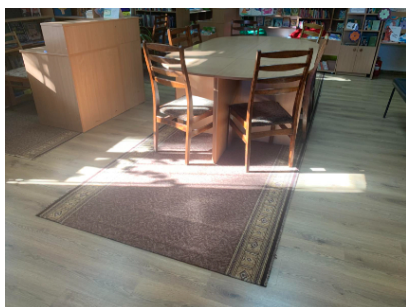
**22) ширина проходу у приміщенні із обладнанням і меблями становить не менше ніж 1,2 метра\***

Ні

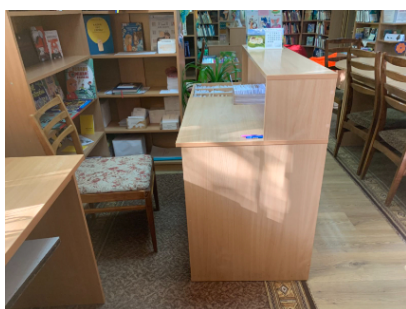
**23) висота столів, стійок, пониженої секції рецепції становить 0,74—0,8 метра із вільним простором під стільницею заввишки не менше ніж 0,7 метра та завглибшки не менше 0,48 метра\***

Ні
