**КАРТКА безбар'єрності об'єкта фізичного оточення за результатами проведення оцінки ступеня безбар'єрності будівель і споруд**

Найпростіше укриття №1 (об'єкт цивільного захисту) на території Початкового спеціалізованого мистецького навчального закладу «Київська дитяча школа мистецтв № 5 ім. Л. Ревуцького»

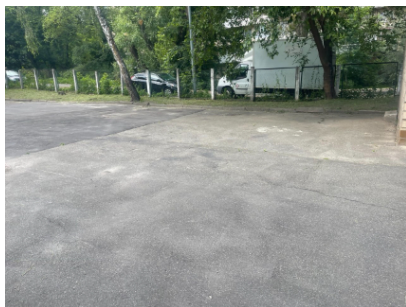
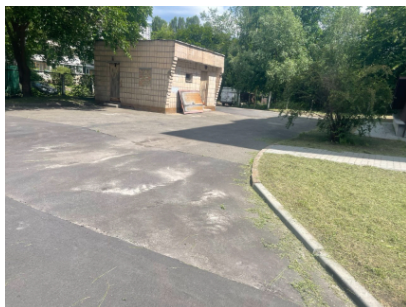
**1) паркувальні місця для осіб з інвалідністю, завширшки не менше ніж 3,5 метра та завдовжки не менше ніж 5 метрів, розташовані на відстані не більше ніж 50 метрів від входу**

Не відповідає. Внутрішня автомобільна парковка на території закладу відсутня. Спеціалізовані марковані місця для автотранспорту осіб з інвалідністю не передбачені, а наявні пішохідні шляхи та зовнішні сходи частково зруйновані й не забезпечують безпечного доступу для маломобільних груп населення.

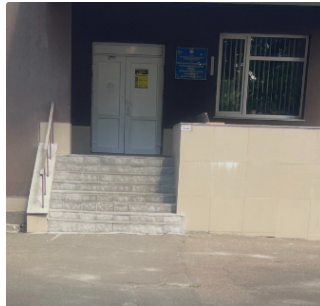
Зображення 1/2:

Спеціально облаштована велопарковка поряд із центральним входом до будівлі та входом до найпростішого укриття відсутня.

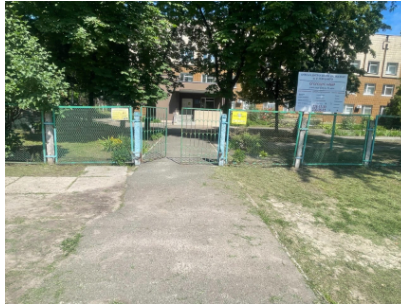
Ширина входу на прилеглу територію (ворота) відповідає нормам і становить понад 0,9 м.

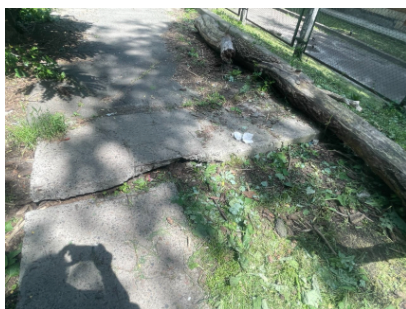
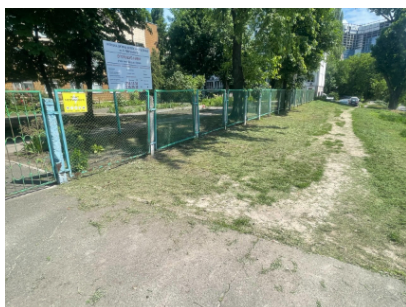
Не відповідає. Хоча лінійні габарити окремих ділянок пішохідних зон наближені до нормативних, через значні деформації, тріщини, просідання бетонних плит та наявність зруйнованих сходових маршів без пандусів, безпечний зустрічний рух маломобільних груп населення (МГН) є неможливим. Шляхи потребують капітального ремонту та відновлення покриття.

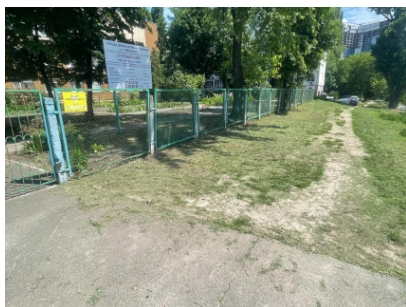
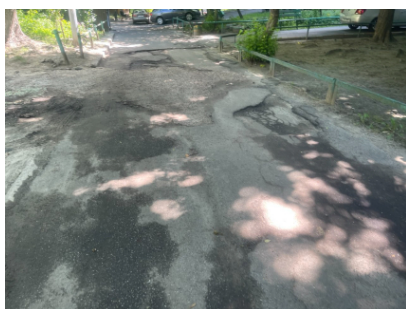
Не відповідає вимогам ДБН В.2.2-40:2018. Покриття пішохідних шляхів є нерівним, має чисельні вибоїни, глибокі тріщини, зміщення та просідання бетонних плит із критичними перепадами висот. Наявні руйнування створюють серйозні перешкоди та загрозу травмування для осіб на кріслах колісних або з милицями. Потребує повного відновлення та заміни покриття.
