**КАРТКА безбар'єрності об'єкта фізичного оточення за результатами проведення оцінки ступеня безбар'єрності будівель і споруд**

Пункт видачі бібліотеки №101 ЦБС Шевченківського району м. Києва

Старокиївська вулиця

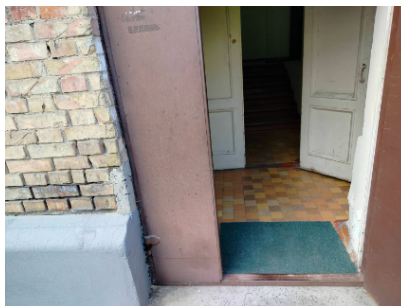
**3) ширина головного або основного входу на прилеглу територію та ширина дверей, хвірток (за наявності) становить не менше ніж 0,8 метра у просвіті**

Критичність висока

**Відповідність критеріям**  
Ні

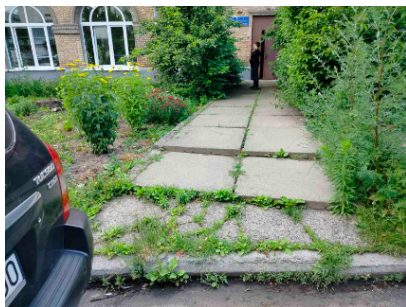
**5) покриття пішохідних доріжок і тротуарів рівне (без вибоїн, які унеможливають рух, без застосування щебню, піску, бруківки тощо як верхнього шару покриття)**

Критичність висока

Ні

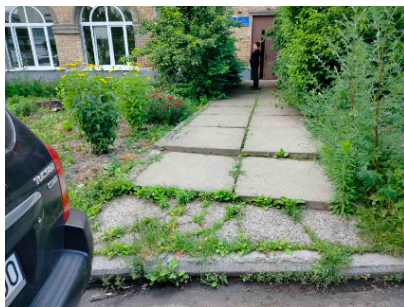
2) на вході відсутні сходи, за наявності сходів — вони продубльовані пандусом або підйнятною платформою для осіб з інвалідністю з уклоном до 8 відсотків і поручнями в разі, коли уклон становить 5 відсотків і більше

Критичність висока

**Відповідність критеріям**  
Ні

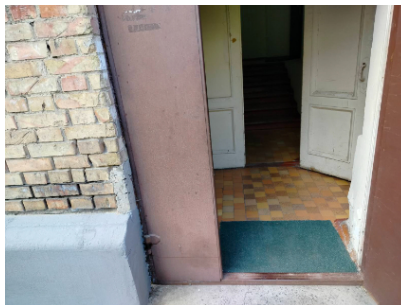
**8) колір входних дверей є контрастним до кольору фасаду будівлі, за наявності прозорих дверних (фасадних) конструкцій — на них нанесено контрастне маркування кольором (смуга контрастного кольору заввишки не менше ніж 10 сантиметрів на всю ширину дверей) на висоті від 1 до 1,5 метра**

Ні

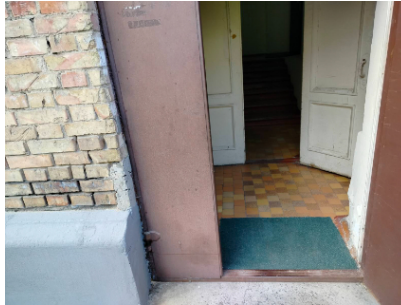
**11) глибина тамбура становить не менше ніж 1,8 метра, ширина — не менше ніж 2,2 метра**

Ні

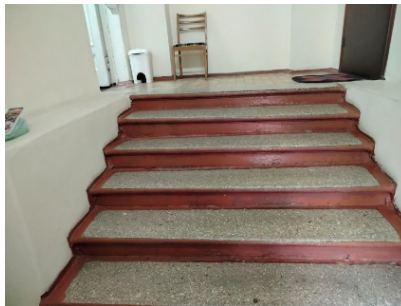
**2) на шляхах руху осіб з інвалідністю відсутні сходи, за наявності сходів — вони продубльовані пандусом або підйнятною платформою для осіб з інвалідністю**

Критичність висока

Ні

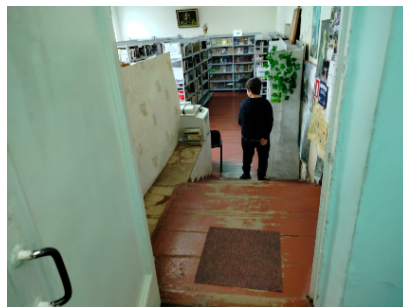
**7) ширина дверних отворів становить не менше ніж 0,8 метра у просвіті**

Критичність висока

**Відповідність критеріям**  
Ні

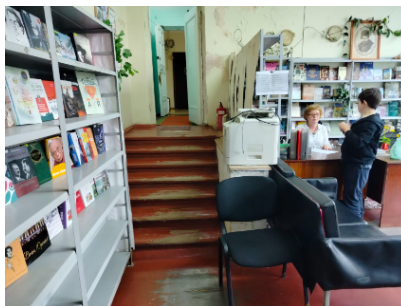
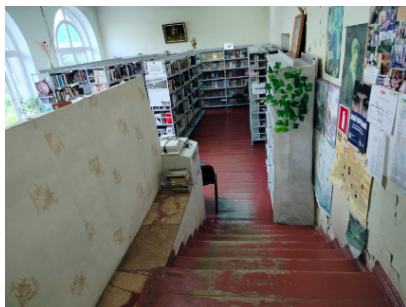
**11) на шляхах руху немає предметів або горизонтальних перешкод, таких, що виступають над поверхнею підлоги (поодинокі сходинки, конструкції, пороги тощо)**

Критичність висока

Відповідність критеріям  
Ні

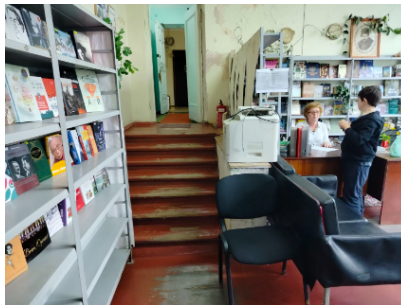
**16) у приміщенні, де надаються послуги, на шляхах руху немає предметів або горизонтальних перешкод, таких, що виступають над поверхнею підлоги (поодинокі сходинки, конструкції, пороги тощо)**

Ні
