КАРТКА безбар'єрності об'єкта фізичного оточення за результатами проведення оцінки ступеня безбар'єрності вулиць (бульварів, проспектів, провулків тощо) і доріг між населеними пунктами

5. Назва дороги, вулиці, бульвару, проспекту, провулку, площі тощо перехрестя вул. Богдана Хмельницького - вул. Хрещатик

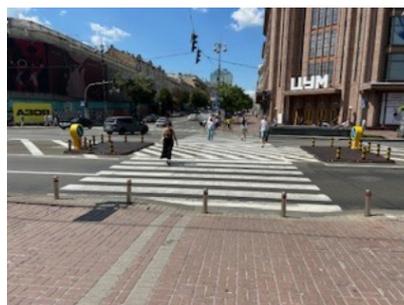
1) на пішохідних переходах із тротуарів і пішохідних доріжок наявні пологий з'їзд із уклоном не більше ніж 8 відсотків (на 1 метр довжини по горизонтальній площині не більше ніж 8 сантиметрів підйому) до пішохідних переходів (урівень із дорогою), пониження бортового каменю

Так

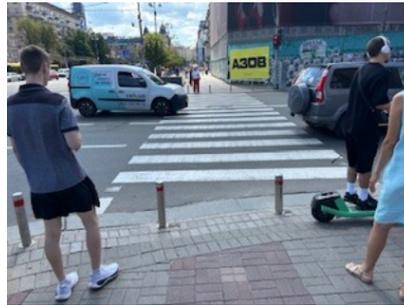
2) наявні попереджувальні тактильні смуги завширшки не менше ніж 0,3–0,6 метра перед виходом на проїзну частину на всю ширину пішохідного переходу

Критичність висока

Ні
