КАРТКА безбар'єрності об'єкта фізичного оточення за результатами проведення оцінки ступеня безбар'єрності вулиць (бульварів, проспектів, провулків тощо) і доріг між населеними пунктами

вул. Хрещатик

04.08.2025

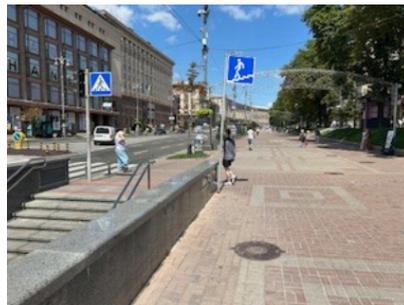
1) пішохідний шлях вільний від будь-яких перешкод для пішохідного руху, зокрема споруд, огорожень або конструкцій (споруд торговельно-побутового призначення, колон, різноманітних опор, інформаційних стендів, дорожніх огорож, стовпчиків, бетонних антипаркувальних півкуль тощо)

Так

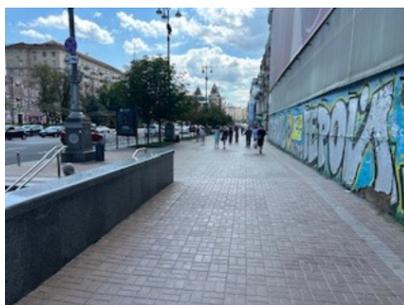
2) ширина по всій довжині пішохідного шляху із зустрічними рухом становить не менше ніж 1,8 метра

Критичність висока

Так

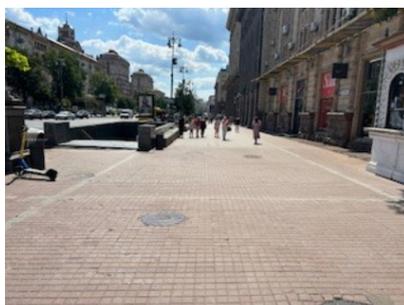
3) пішохідні шляхи руху, що перетинаються, поєднані на одному спільному рівні (наприклад, виконано пониження бордюрного каменю, пологі з'їзди)

Критичність висока

Так

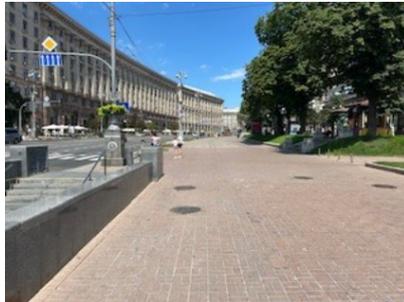
4) покриття по всій довжині пішохідної зони рівне, без вибоїн (без застосування як верхнього шару покриття насипних або крупноструктурних матеріалів, що перешкоджають пересуванню осіб з інвалідністю на кріслах колісних або із милицями)

Критичність висока

Так

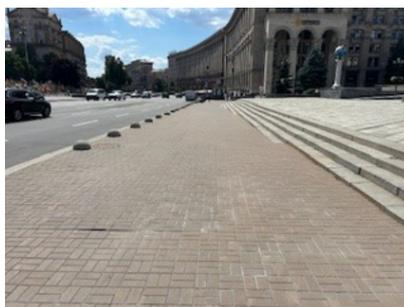
8) на пішохідних шляхах руху відсутні сходи або наявні сходи і пандус, а за необхідності – підймальні платформи, вертикальні підйомники тощо

Критичність висока

Ні

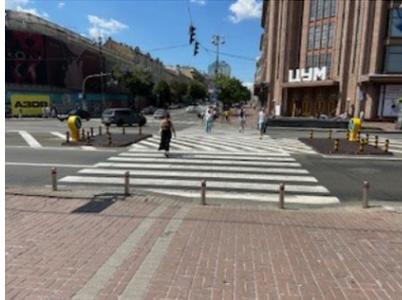
2) наявні попереджувальні тактильні смуги завширшки не менше ніж 0,3—0,6 метра перед виходом на проїзну частину на всю ширину пішохідного переходу

Критичність висока

Ні
