КАРТКА безбар'єрності об'єкта фізичного оточення за результатами проведення оцінки ступеня безбар'єрності будівель і споруд

1. Найменування організації, установи, підприємства
АТ "Укрпошта"

Категорія об'єкту
поштові відділення

назва вулиці, бульвару, проспекту, провулку, площі тощо
вул. Гончара Олеся

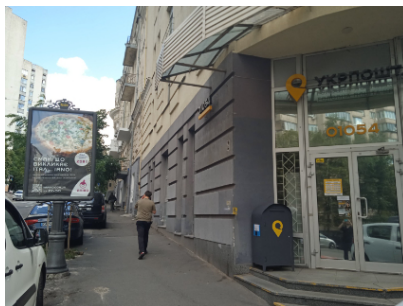
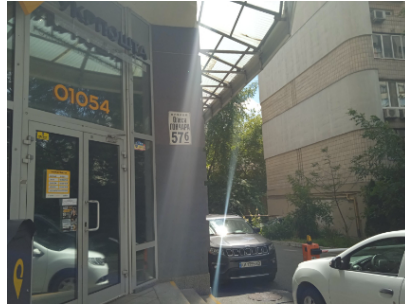
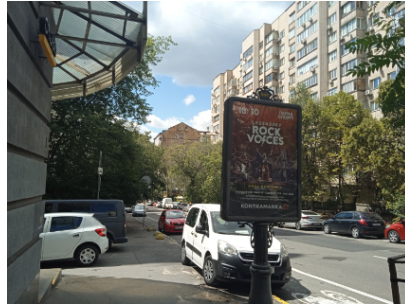
1) паркувальні місця для осіб з інвалідністю, завширшки не менше ніж 3,5 метра та завдовжки не менше ніж 5 метрів, розташовані на відстані не більше ніж 50 метрів від входу

Ні

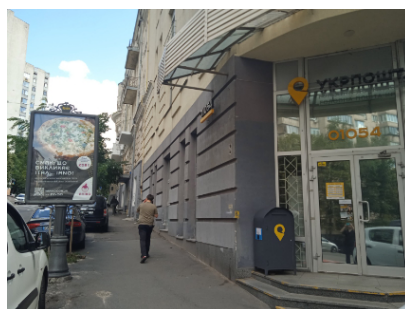
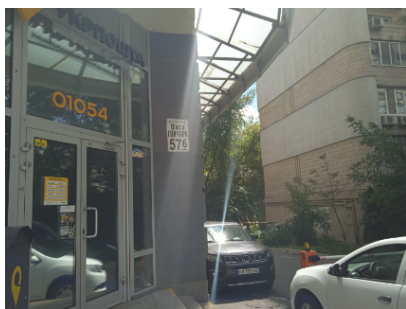
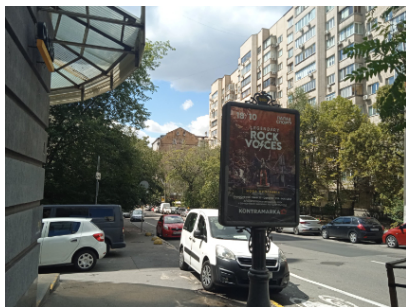
2) паркувальних місць для осіб з інвалідністю не менше ніж 10 відсотків загальної кількості (але не менше ніж одне місце), місця позначені дорожніми знаками та горизонтальною розміткою із міжнародним символом доступності

Ні

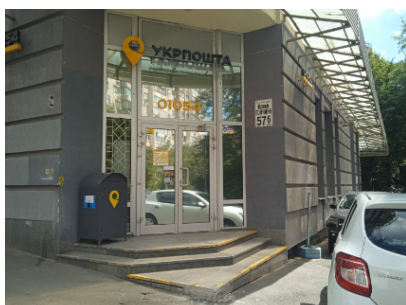
3) поряд із входом облаштована велопарковка

Ні

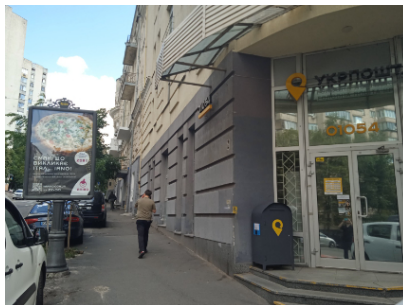
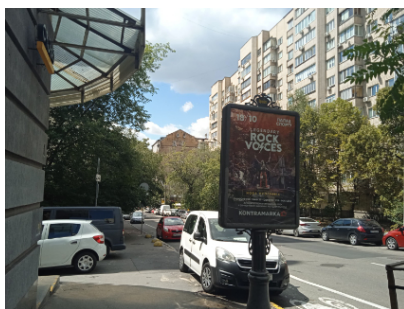
5) ширина пішохідних доріжок із зустрічним рухом становить не менше ніж 1,8 метра

Так

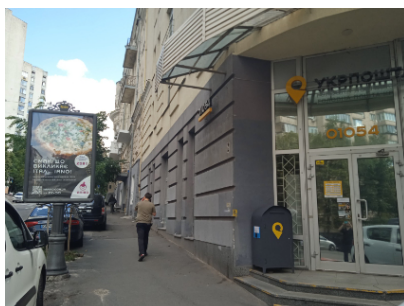
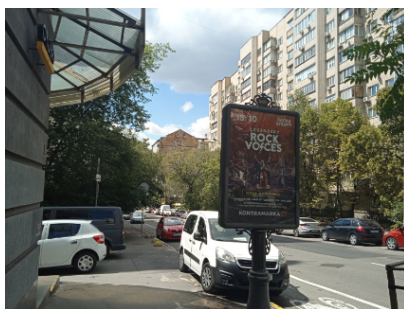
б) покриття пішохідних доріжок, тротуарів і пандусів рівне (без вибоїн, без застосування як верхнього шару покриття насипних або крупноструктурних матеріалів, що перешкоджають пересуванню осіб з інвалідністю на кріслах колісних або із милицями)

Так

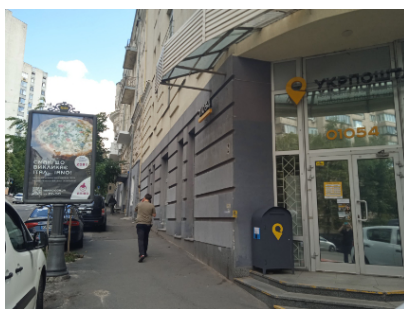
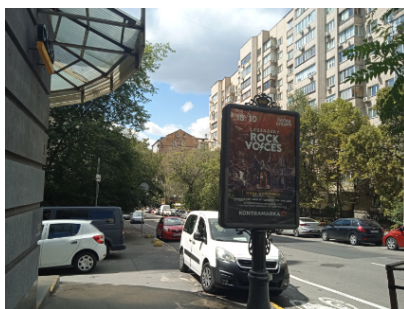
7) пішохідні доріжки, що перетинаються, поєднані на одному спільному рівні, на таких доріжках відсутні перешкоди (антипаркувальні елементи, клумби, бордюри тощо)*

Так

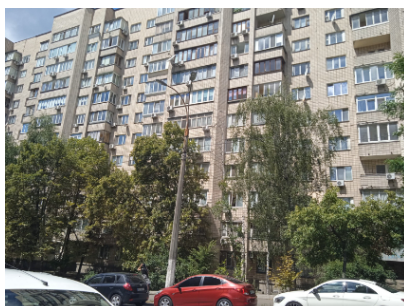
8) у темну пору доби наявне вуличне штучне освітлення шляхів руху*

Так

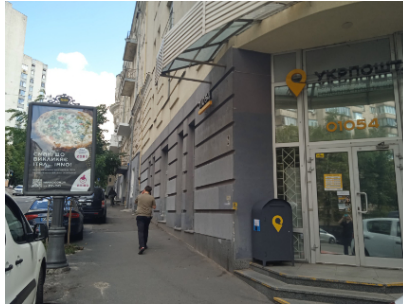
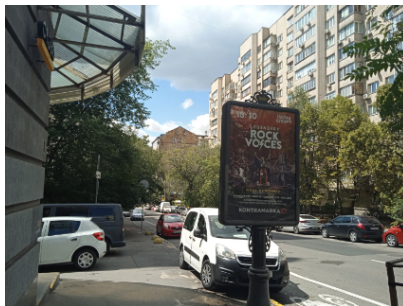
9) на прилеглий території та/або шляхах руху відсутні сходи або наявні сходи і пандус, а за необхідності – підйомальні платформи, вертикальні підйомники тощо*

Так

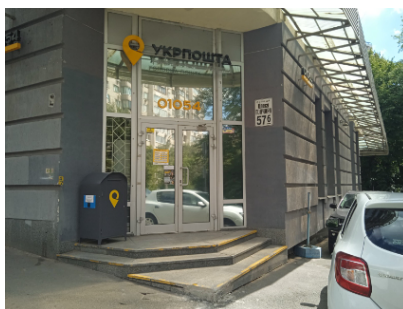
1) наявна зовнішня тактильна табличка, що містить основну інформацію про будівлю або споруду, найменування, години роботи, розміщена праворуч від входу на висоті 1,2–1,5 метра на стіні або в іншому місці залежно від архітектурних особливостей вхідної групи*

Ні

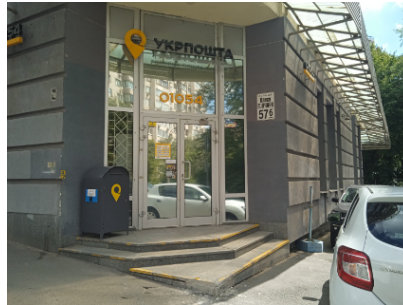
2) на вході відсутні сходи або наявні сходи і пандус, а за необхідності – підймальні платформи, вертикальні підйомники тощо*

Ні

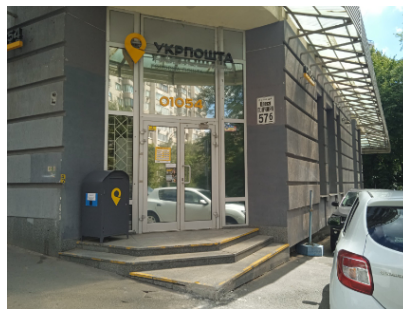
4) усі сходи в межах одного маршу однакові за формою, шириною і висотою підйому сходинок, а також мають контрастне маркування кольором першої та останньої сходинок (ширина маркування горизонтальної площини ребра – не менше ніж 10 сантиметрів, вертикальної – не менше ніж 5 сантиметрів)*

Ні

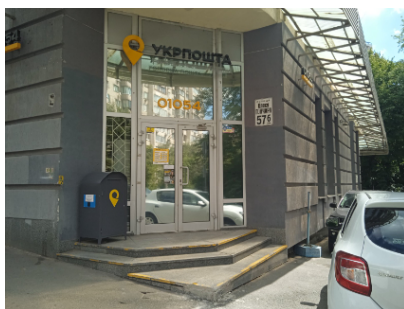
5) перед перешкодами, що становлять небезпеку для осіб з порушенням зору, а також паралельно до сходів, перед і після сходового маршу розташована попереджувальна тактильна смуга*

Ні

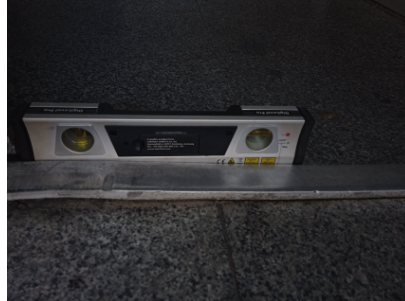
9) відсутні пороги, а за наявності — висота кожного елемента порога не перевищує 2 сантиметрів, кути порогів заокруглені, у разі, коли елементи порога перевищують 2 сантиметри, між горизонтальними ділянками підлоги влаштовані скоси або пандус*

Так

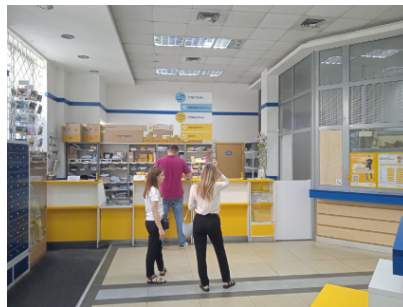
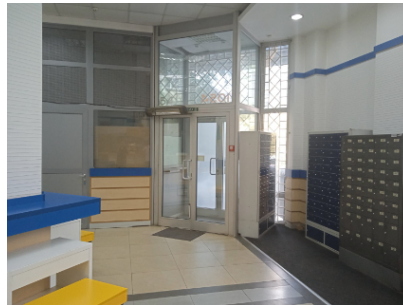
1) на шляхах руху осіб з інвалідністю відсутні сходи або наявні сходи і пандус, а за необхідності – підймальні платформи, вертикальні підйомники тощо*

Так

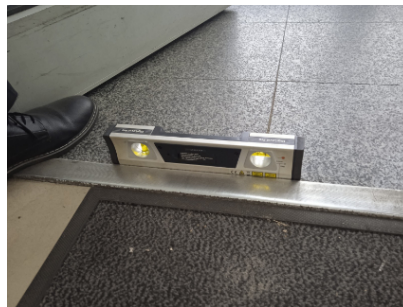
7) відсутні пороги, а за наявності — висота кожного елемента порога не перевищує 2 сантиметрів, кути порогів заокруглені, у разі, коли елементи порога перевищують 2 сантиметри, між горизонтальними ділянками підлоги влаштовані скоси або пандус*

Так

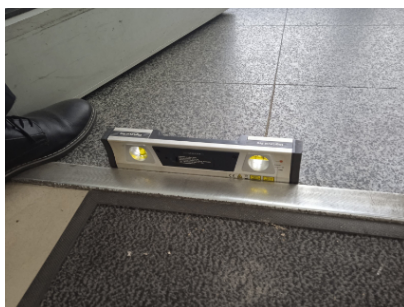
8) наявний візуальний контраст порогів, колон, інших об'єктів і перешкод, що становлять небезпеку для осіб з порушенням зору, а за відсутності — на них нанесено контрастне маркування кольором*

Так

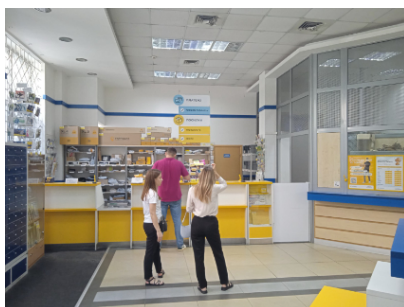
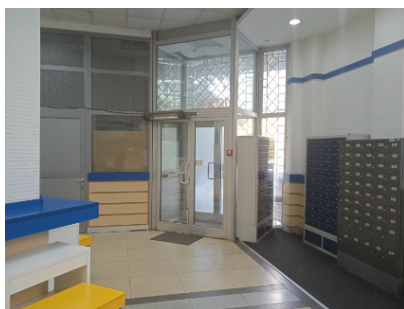
9) шляхи руху оснащені засобами орієнтування та інформування для осіб з порушенням слуху (зокрема інформаційні термінали, екрани, табло із написами у вигляді рухомого рядка, пристрої для забезпечення інформування в текстовому або відеоформаті, перекладу на жестову мову, спеціальні персональні прилади для підсилення звуку), що відповідають вимогам державних стандартів*

Ні

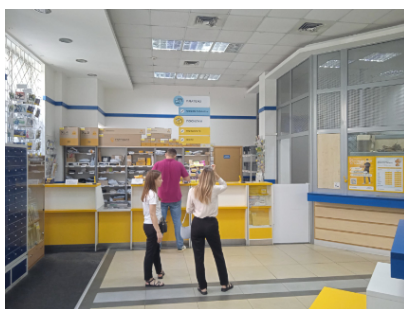
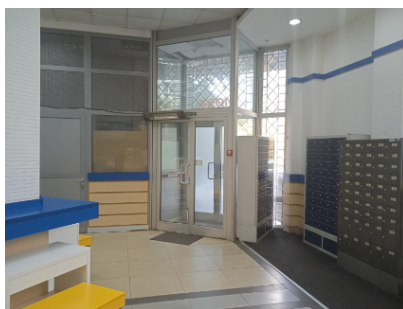
10) на шляхах руху осіб з інвалідністю немає предметів або горизонтальних перешкод і таких, що виступають над поверхнею підлоги (конструкції, бордюри, пороги тощо)*

Так

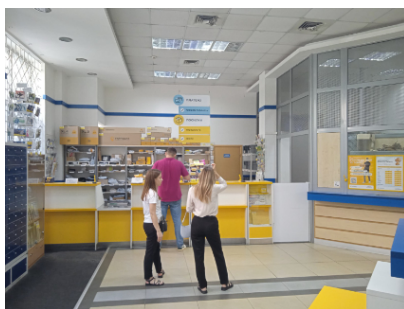
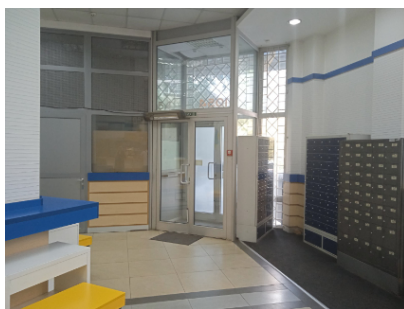
14) шляхи і напрямки руху, доступні та безпечні для осіб з інвалідністю, позначено міжнародним символом доступності*

Ні

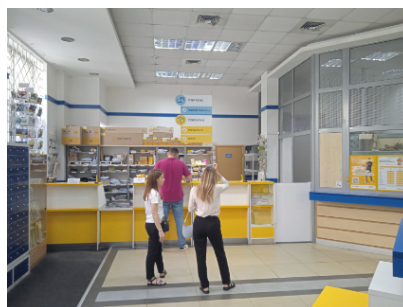
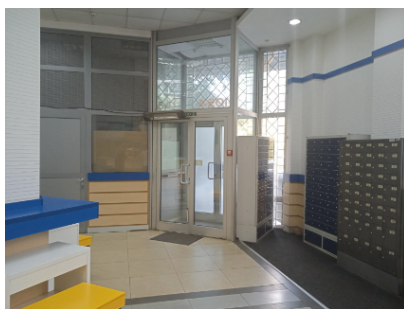
17) наявна мнемосхема приміщення та шляхів руху із дублюванням інформації шрифтом Брайля, яка розміщена під кутом 20–30 градусів від горизонтальної площини, а нижній край якої розташовано на висоті 0,9 метра від підлоги, до якої веде тактильна смуга*

Ні

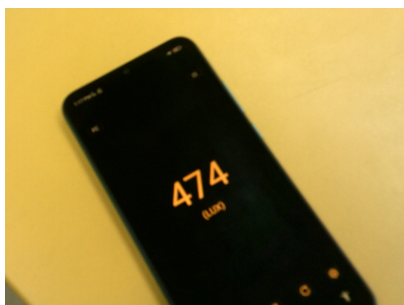
18) освітленість (рівень освітлення) забезпечує безпечний прохід у коридорах і приміщеннях, зокрема на сходах, сприяє орієнтуванню*

Так

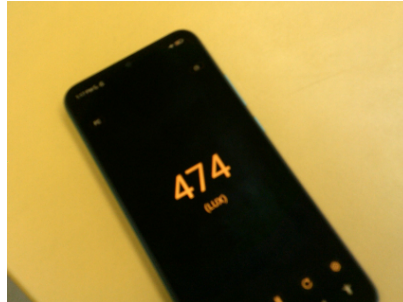
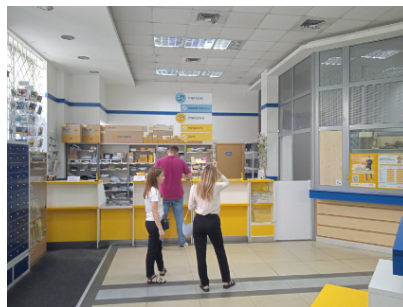
19) в аудиторіях і кабінетах створено освітленість (рівень освітлення), що дає змогу побачити обличчя людини, що розмовляє, і прочитати по губах сказане нею та/або побачити і розрізнити рухи рук людини, яка використовує мову жестів*

Так

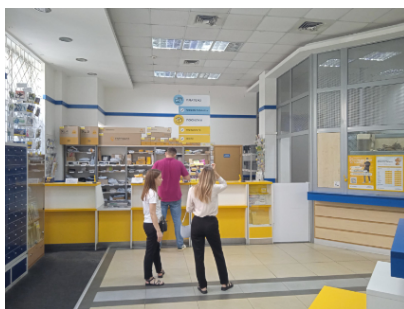
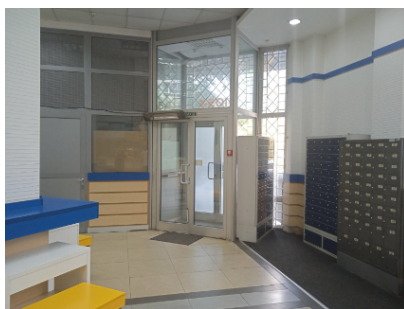
20) у приміщенні, де надаються послуги, на шляхах руху осіб з інвалідністю немає предметів або горизонтальних перешкод і таких, що виступають над поверхнею підлоги (конструкції, бордюри, пороги тощо)*

Так

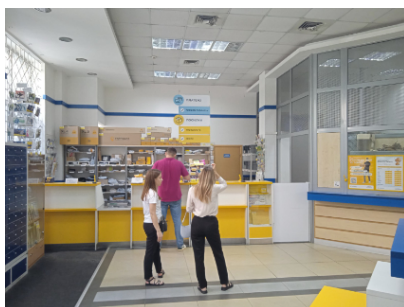
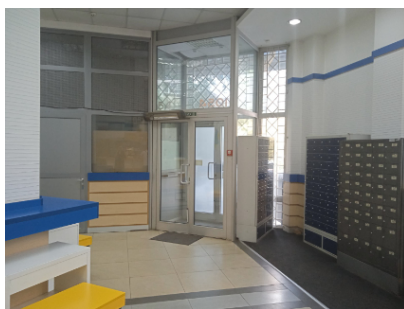
21) ширина вільного від перешкод шляху руху в коридорах, приміщеннях, галереях становить не менше ніж 1,8 метра – за умови зустрічного руху*

Так

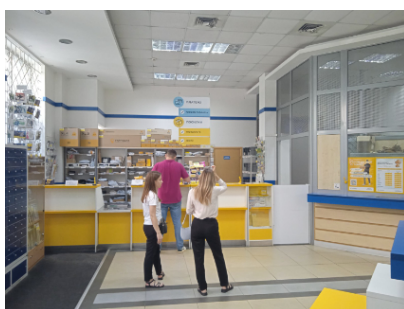
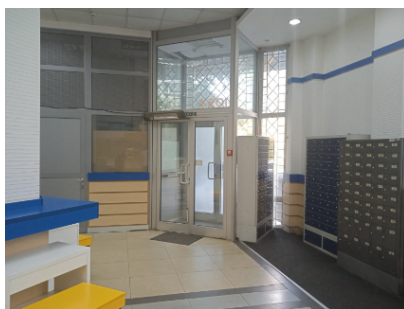
22) ширина проходу у приміщенні із обладнанням і меблями становить не менше ніж 1,2 метра*

Так

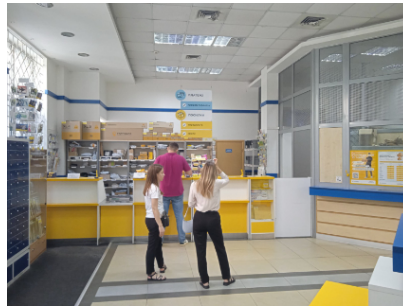
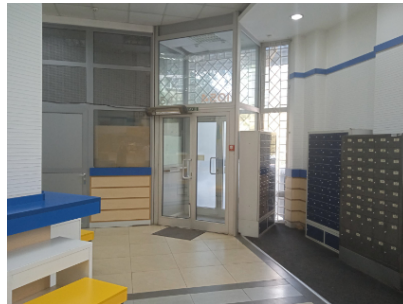
24) шляхи евакуації та інформація про них є доступними для осіб з інвалідністю, насамперед осіб з інвалідністю, які пересуваються на кріслах колісних, мають порушення зору чи слуху*

Так
