**КАРТКА безбар'єрності об'єкта фізичного оточення за результатами проведення оцінки ступеня безбар'єрності будівель і споруд**

**1. Найменування організації, установи, підприємства**  
АТ "Укрпошта"

**назва вулиці, бульвару, проспекту, провулку, площі тощо**  
просп. Берестейський

**номер будинку**  
12

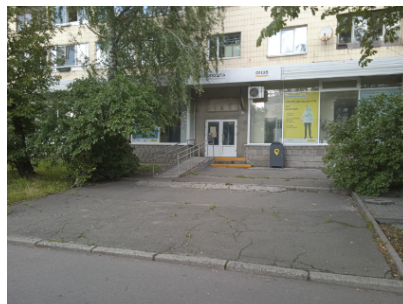
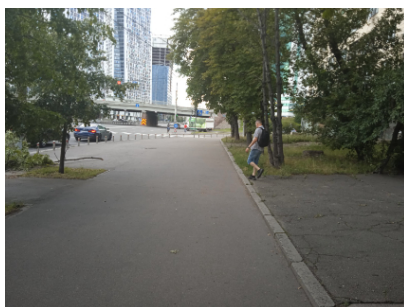
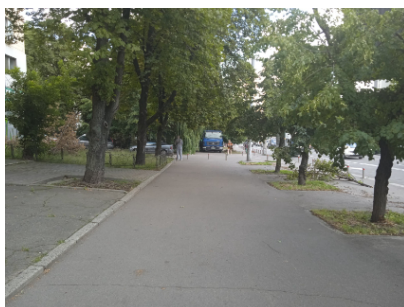
**1) паркувальні місця для осіб з інвалідністю, завширшки не менше ніж 3,5 метра та завдовжки не менше ніж 5 метрів, розташовані на відстані не більше ніж 50 метрів від входу**

Ні

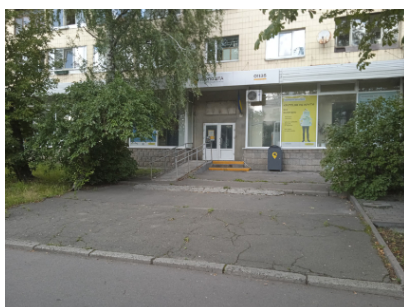
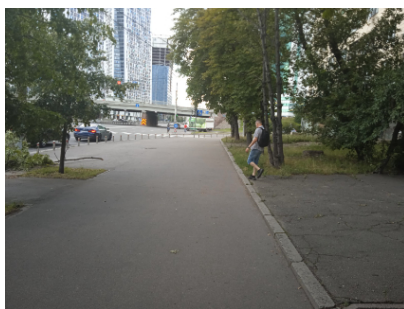
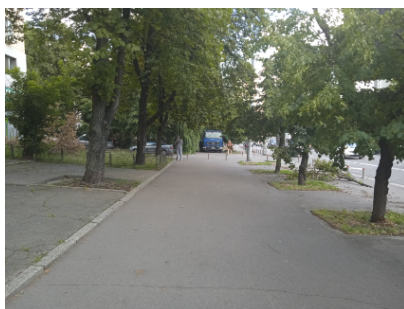
**2) паркувальних місць для осіб з інвалідністю не менше ніж 10 відсотків загальної кількості (але не менше ніж одне місце), місця позначені дорожніми знаками та горизонтальною розміткою із міжнародним символом доступності**

Ні

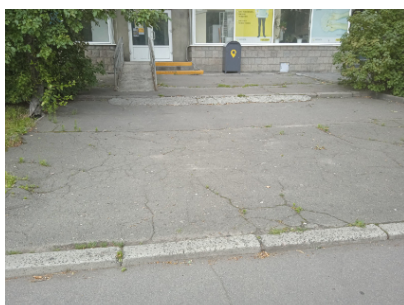
**3) поряд із входом облаштована велопарковка**

Ні

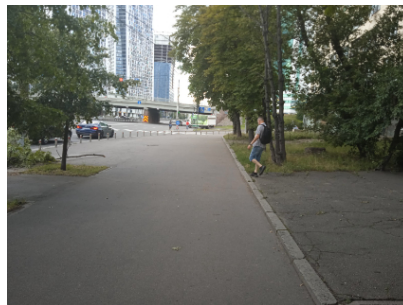
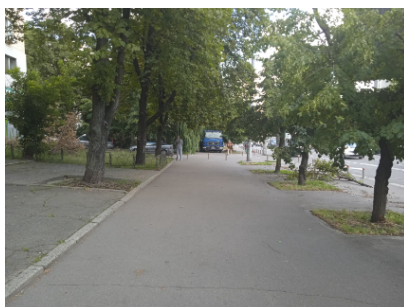
**5) ширина пішохідних доріжок із зустрічним рухом становить не менше ніж 1,8 метра**

Так

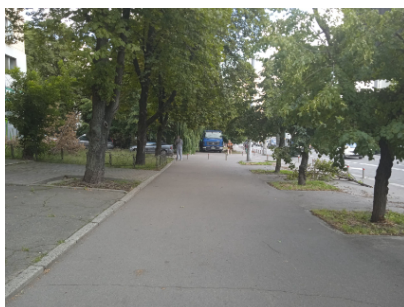
**б) покриття пішохідних доріжок, тротуарів і пандусів рівне (без вибоїн, без застосування як верхнього шару покриття насипних або крупноструктурних матеріалів, що перешкоджають пересуванню осіб з інвалідністю на кріслах колісних або із милицями)**

Так

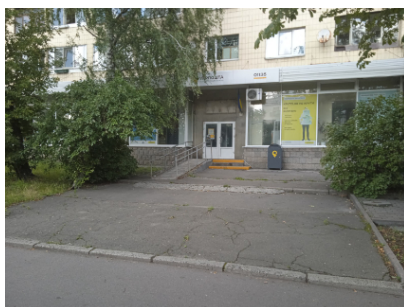
**7) пішохідні доріжки, що перетинаються, поєднані на одному спільному рівні, на таких доріжках відсутні перешкоди (антипаркувальні елементи, клумби, бордюри тощо)\***

Критичність висока

Ні

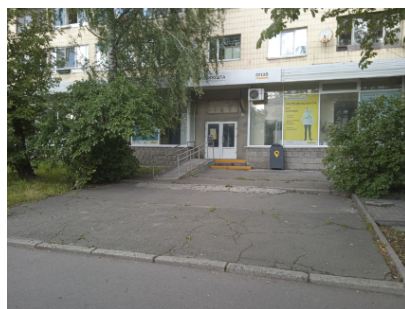
**9) на прилеглий території та/або шляхах руху відсутні сходи або наявні сходи і пандус, а за необхідності – підймальні платформи, вертикальні підйомники тощо\***

Так

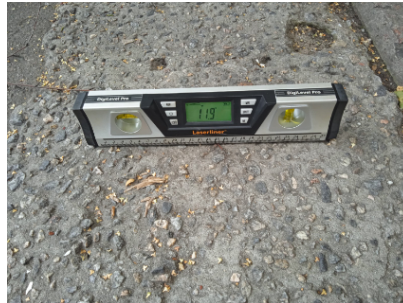
**10) уклон пандуса становить не більше ніж 8 відсотків (на 1 метр довжини по горизонтальній площині не більше ніж 8 сантиметрів підйому), ширина пандуса – не менше ніж 1,2 метра у просвіті, уздовж обох боків усіх сходів і пандусів встановлено огорожу із поручнями, поручні пандусів розташовані на висоті 0,7 і 0,9 метра, завершальні частини поручнів продовжені по горизонталі на 0,3 метра (як вгорі, так і внизу)\***

Критичність висока

Ні

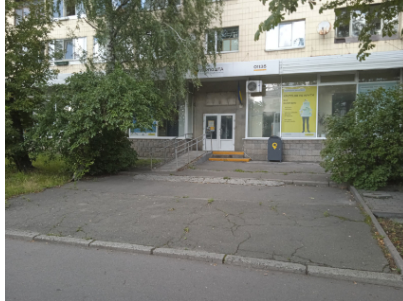
**12) перед перешкодами, що становлять небезпеку для осіб з порушенням зору, а також паралельно до сходів, перед і після сходового маршу розташована попереджувальна тактильна смуга\***

Критичність висока

Ні

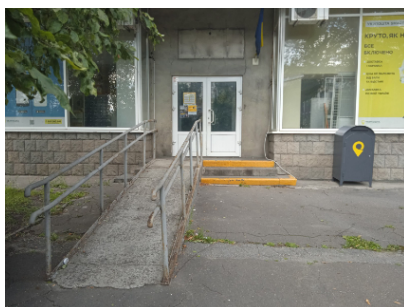
**1) наявна зовнішня тактильна табличка, що містить основну інформацію про будівлю або споруду, найменування, години роботи, розміщена праворуч від входу на висоті 1,2–1,5 метра на стіні або в іншому місці залежно від архітектурних особливостей вхідної групи\***

Ні

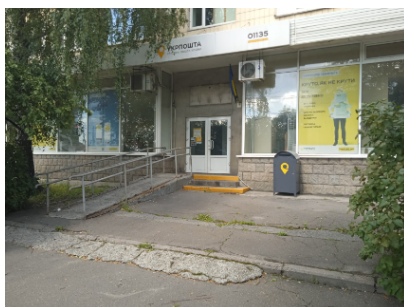
**2) на вході відсутні сходи або наявні сходи і пандус, а за необхідності — підймальні платформи, вертикальні підйомники тощо\***

Так

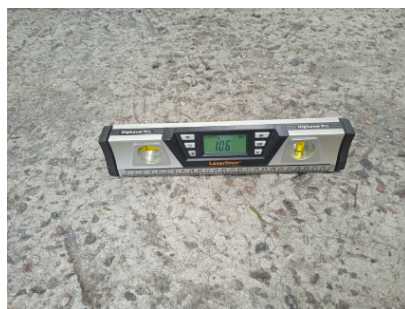
**3) уклон пандуса становить не більше ніж 8 відсотків (на 1 метр довжини по горизонтальній площині не більше ніж 8 сантиметрів підйому), ширина пандуса – не менше ніж 1,2 метра у просвіті, уздовж обох боків усіх сходів і пандусів встановлено огорожу із поручнями, поручні пандусів розташовані на висоті 0,7 і 0,9 метра, завершальні частини поручнів продовжені по горизонталі на 0,3 метра (як вгорі, так і внизу)\***

Критичність висока

Ні

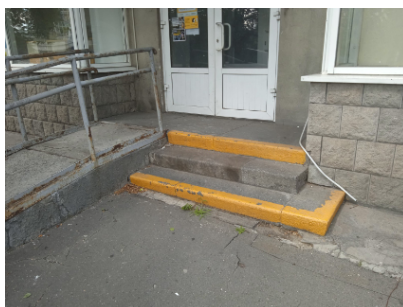
**4) усі сходи в межах одного маршу однакові за формою, шириною і висотою підйому сходинок, а також мають контрастне маркування кольором першої та останньої сходинки (ширина маркування горизонтальної площини ребра – не менше ніж 10 сантиметрів, вертикальної – не менше ніж 5 сантиметрів)\***

Так

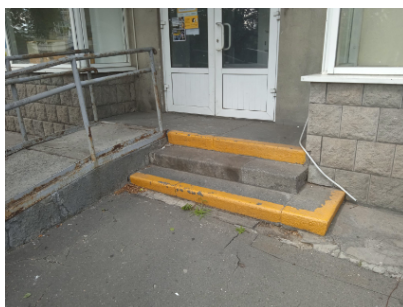
**5) перед перешкодами, що становлять небезпеку для осіб з порушенням зору, а також паралельно до сходів, перед і після сходового маршу розташована попереджувальна тактильна смуга\***

Критичність висока

Ні

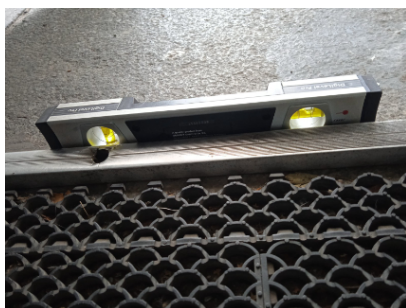
**9) відсутні пороги, а за наявності — висота кожного елемента порога не перевищує 2 сантиметрів, кути порогів заокруглені, у разі, коли елементи порога перевищують 2 сантиметри, між горизонтальними ділянками підлоги влаштовані скоси або пандус\***

Критичність висока

Ні

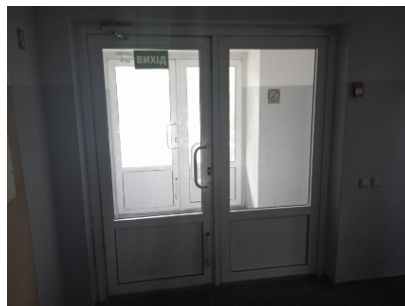
**14) прохід без турнікета, а за наявності — ширина проходу у просвіті становить не менше ніж 1 метр\***

Так

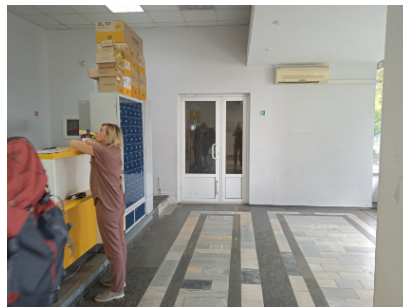
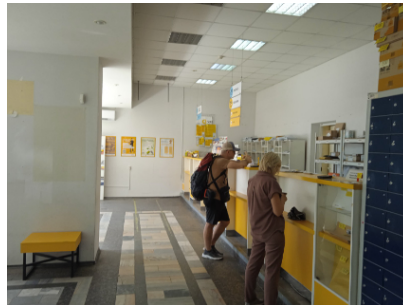
**1) на шляхах руху осіб з інвалідністю відсутні сходи або наявні сходи і пандус, а за необхідності – підймальні платформи, вертикальні підйомники тощо\***

Так

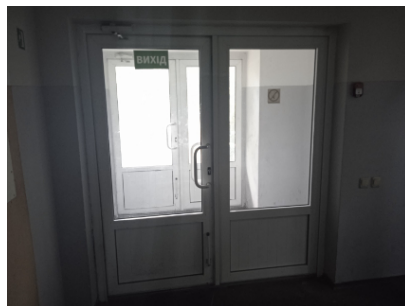
**5) забезпечено візуальний контраст дверей, а за наявності прозорих дверних (фасадних) конструкцій на них нанесено контрастне маркування кольором на висоті 1 метр – 1,5 метра\***

Ні

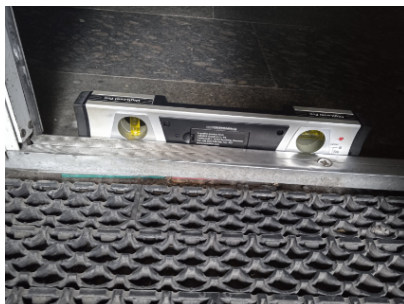
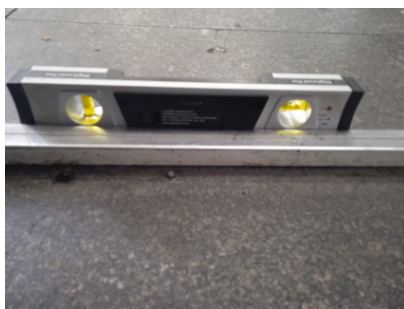
**7) відсутні пороги, а за наявності — висота кожного елемента порога не перевищує 2 сантиметрів, кути порогів заокруглені, у разі, коли елементи порога перевищують 2 сантиметри, між горизонтальними ділянками підлоги влаштовані скоси або пандус\***

Так

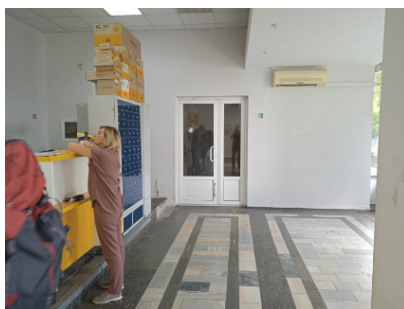
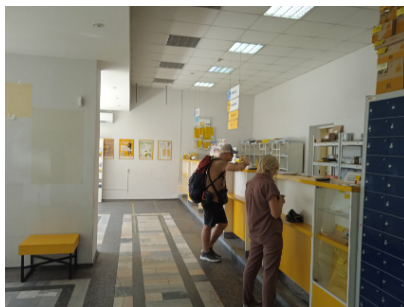
**9) шляхи руху оснащені засобами орієнтування та інформування для осіб з порушенням слуху (зокрема інформаційні термінали, екрани, табло із написами у вигляді рухомого рядка, пристрої для забезпечення інформування в текстовому або відеоформаті, перекладу на жестову мову, спеціальні персональні прилади для підсилення звуку), що відповідають вимогам державних стандартів\***

Критичність висока

Ні

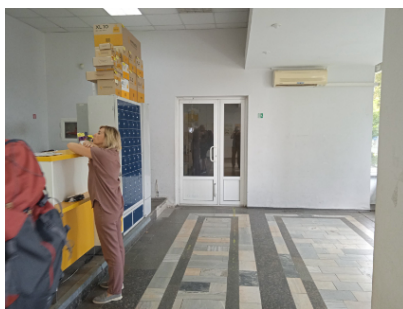
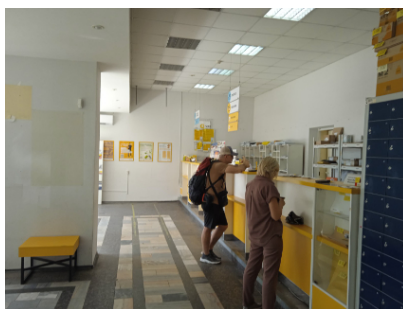
**10) на шляхах руху осіб з інвалідністю немає предметів або горизонтальних перешкод і таких, що виступають над поверхнею підлоги (конструкції, бордюри, пороги тощо)\***

Так

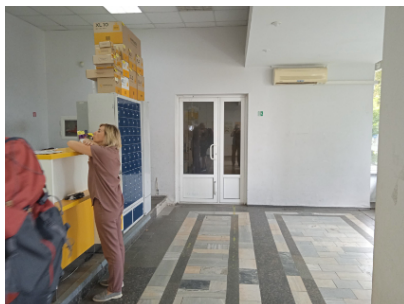
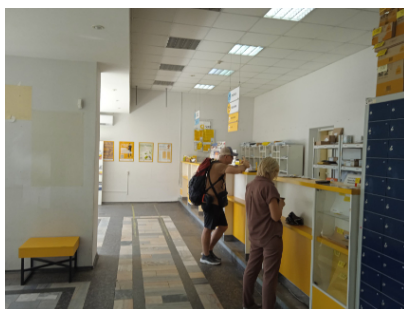
**14) шляхи і напрямки руху, доступні та безпечні для осіб з інвалідністю, позначено міжнародним символом доступності\***

Ні

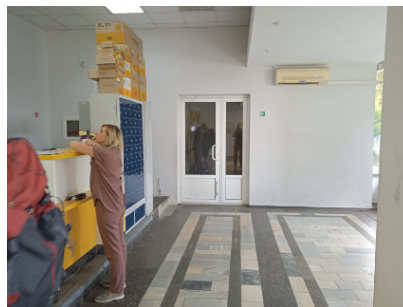
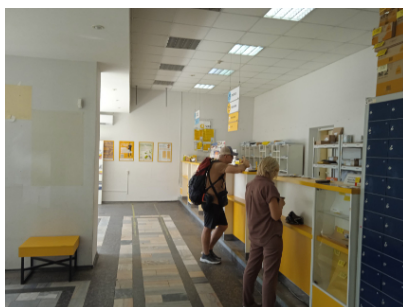
**17) наявна мнемосхема приміщення та шляхів руху із дублюванням інформації шрифтом Брайля, яка розміщена під кутом 20–30 градусів від горизонтальної площини, а нижній край якої розташовано на висоті 0,9 метра від підлоги, до якої веде тактильна смуга\***

Ні

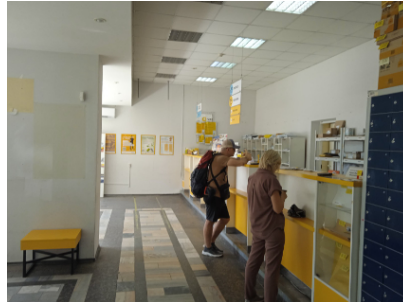
**19) в аудиторіях і кабінетах створено освітленість (рівень освітлення), що дає змогу побачити обличчя людини, що розмовляє, і прочитати по губах сказане нею та/або побачити і розрізнити рухи рук людини, яка використовує мову жестів\***

Так

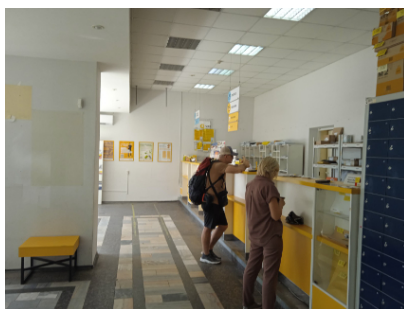
**20) у приміщенні, де надаються послуги, на шляхах руху осіб з інвалідністю немає предметів або горизонтальних перешкод і таких, що виступають над поверхнею підлоги (конструкції, бордюри, пороги тощо)\***

Так

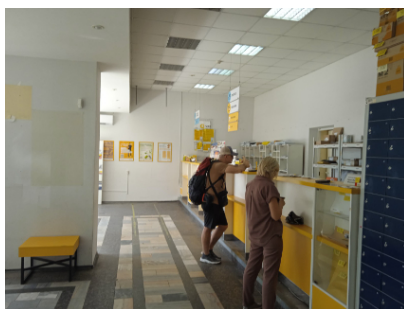
**21) ширина вільного від перешкод шляху руху в коридорах, приміщеннях, галереях становить не менше ніж 1,8 метра – за умови зустрічного руху\***

Так

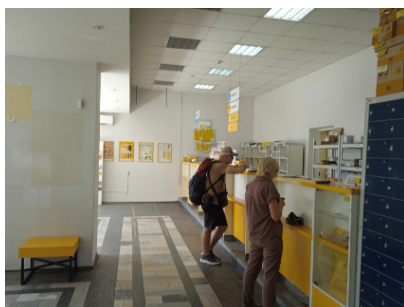
**22) ширина проходу у приміщенні із обладнанням і меблями становить не менше ніж 1,2 метра\***

Так

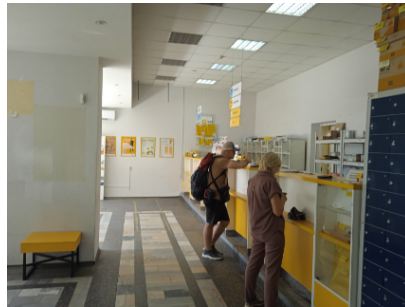
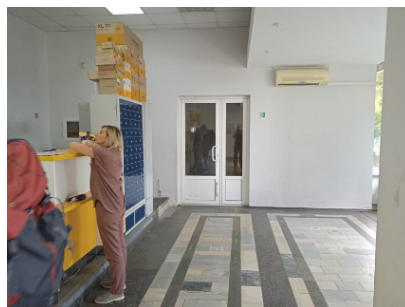
**24) шляхи евакуації та інформація про них є доступними для осіб з інвалідністю, насамперед осіб з інвалідністю, які пересуваються на кріслах колісних, мають порушення зору чи слуху\***

Так
